KAIVOVEDEN LAATU NICARAGUASSA

Puerto Cabezasin ja Kamlan alueella

Opinnäytetyö
Ympäristötekniologia

Joulukuu 2010

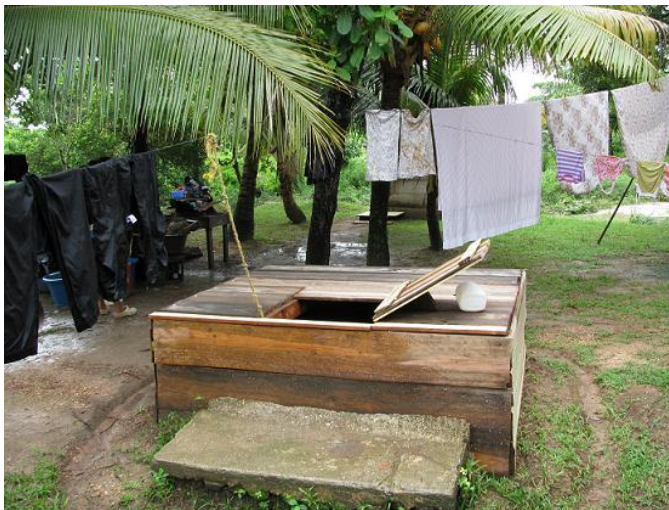
KUVA 3. Katettu kaivo. Kaivo 4, Puerto Cabezas. (Benito De Ávila ym. 2010.)

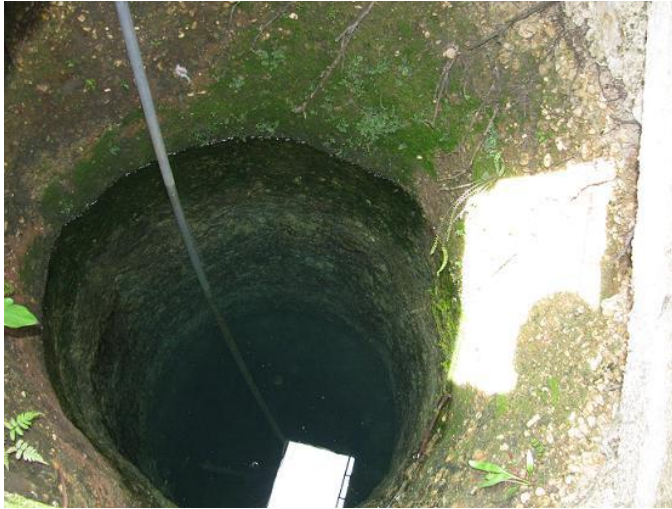
Kaivojen seinämät olivat suojaamattomia/ päällystämättömiä ja niissä kasvoi kasvien juuria (kuva 4). Vain yksi Puerto Cabezasissa tutkituista kaivoista oli täysin umpinainen ja yksi oli aivan avoin maakuoppa (kuva 5).

KUVA 4. Kaivo 15, Kamla. (Benito De Ávila ym. 2010.)

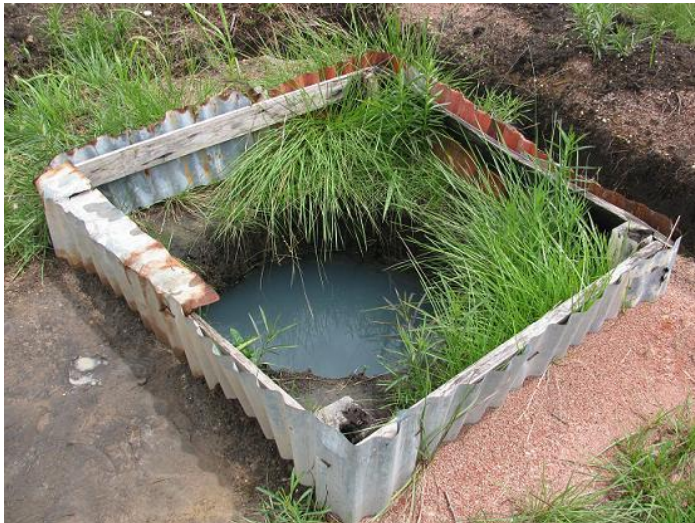
KUVA 5. Avonainen kaivo. Kaivo 7, Puerto Cabezas. (Benito De Ávila ym. 2010.)

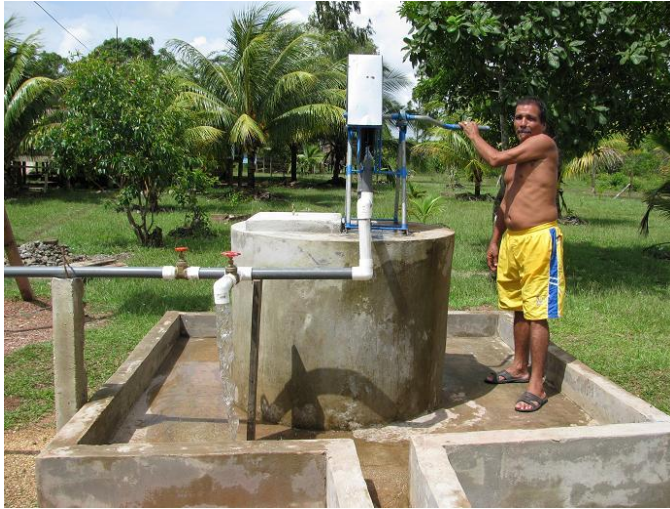
KUVA 6 . Umpinainen kaivo. Kaivo 20, Kamla. (Benito De Ávila ym. 2010.)

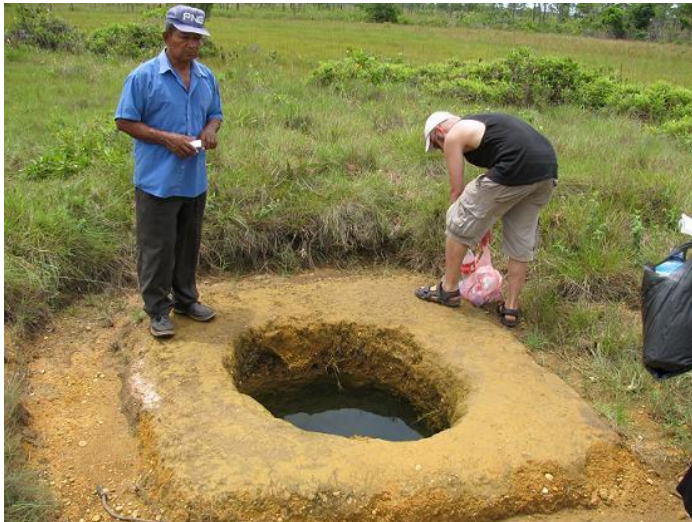
KUVA 7. Avonainen kaivo. Kaivo 12, Kamla. (Benito De Ávila ym. 2010.)

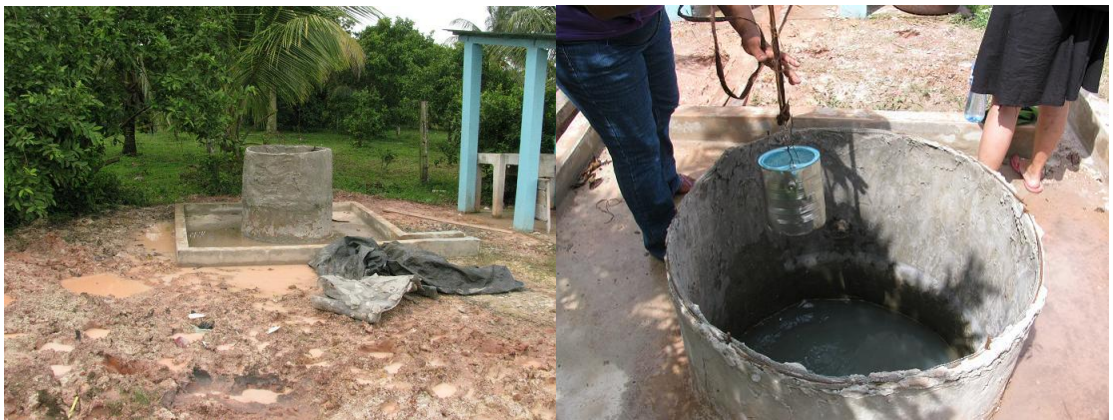
KUVA 8. Keskenräinen umpinainen kaivo. Kaivo 19, Kamla. (Benito De Ávila ym. 2010.)

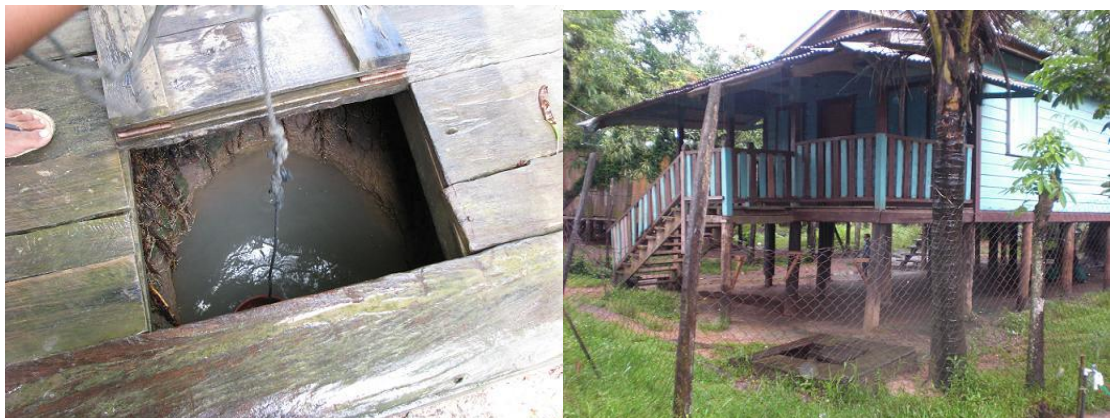
Kaivon syvyys on n. 3 metriä.

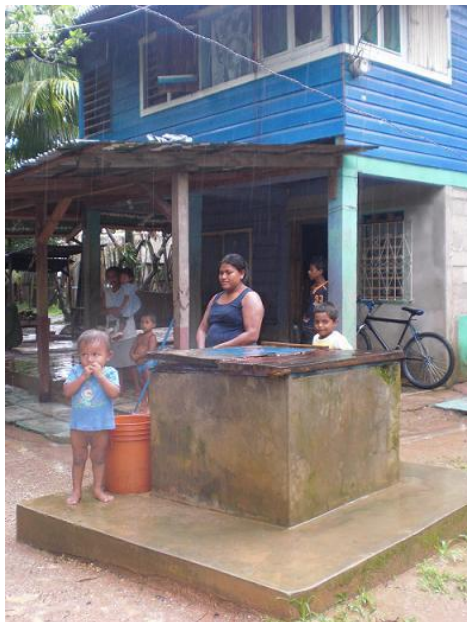
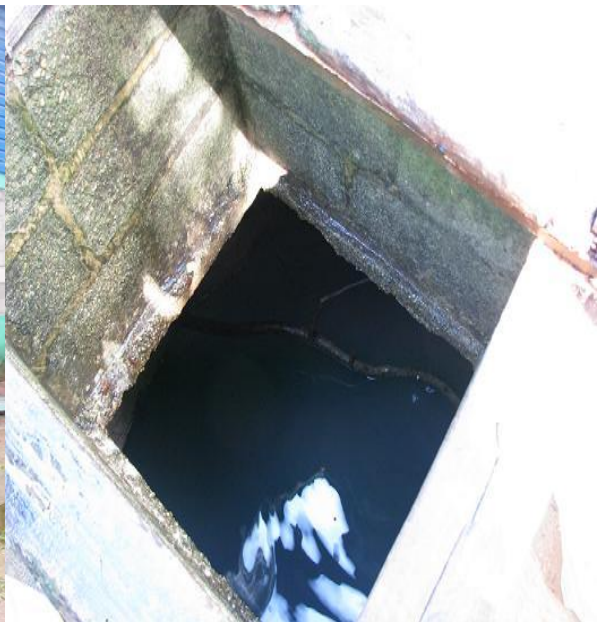
Kaivon syvyys on n. 4 metriä.

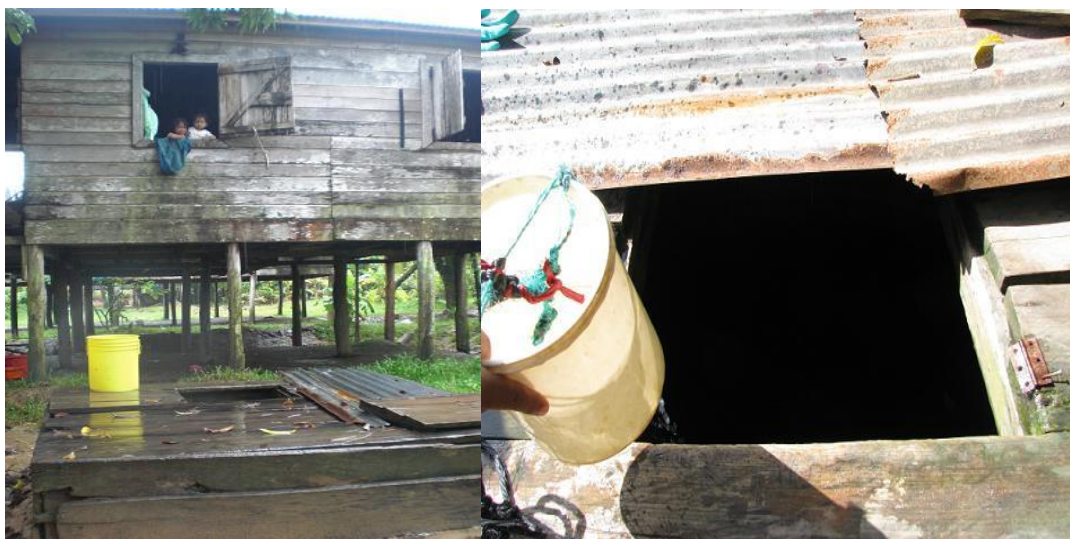
Kaivon syvyys on 4,3 m.

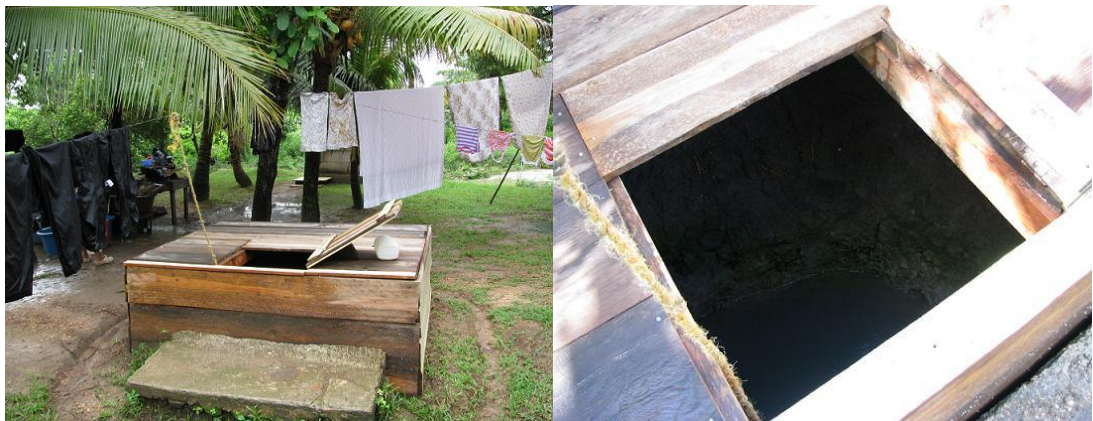
Kaivon ja pyykinpesupaikan välimatka n. 3 metriä.

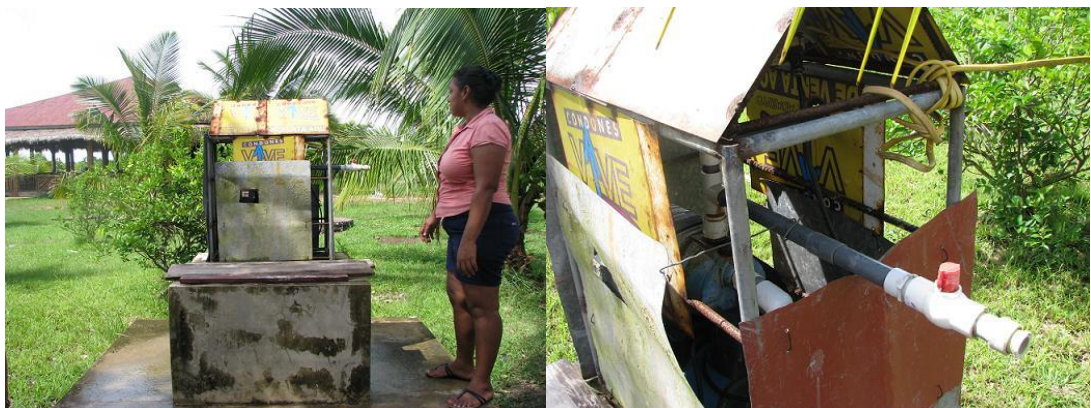
Kaivon ja pyykinpesupaikan välimatka n. 10 m.

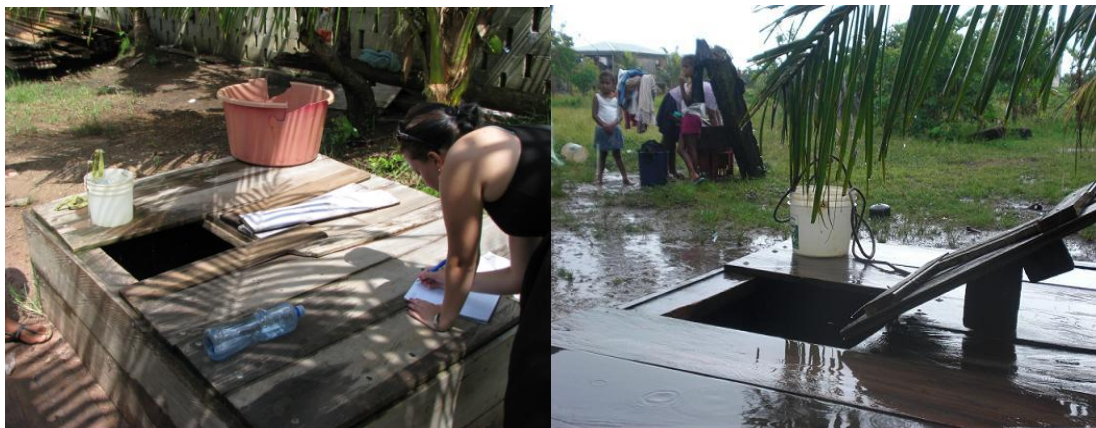
Meidän ollessa paikalla kaivo oli auki.

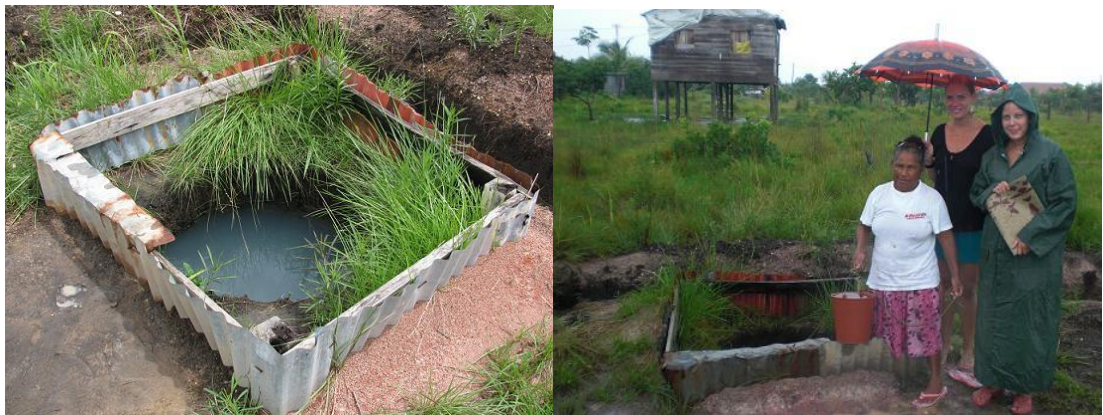
Ei ole paljon vesiputkia lähellä, niin kuivalla kaudella on ongelmia veden saannin kanssa. Ottavat kanisterit ja hakevat veden kaukaa kilometrien päästä. Kaivo oli ennen 5,5 m syvä, mutta nykyään vain 1,5 m. Kaivon ja käymälän välimatka n. 30–40 m. Kaivon ja pyykinpesupaikan välimatka n. 50 m.

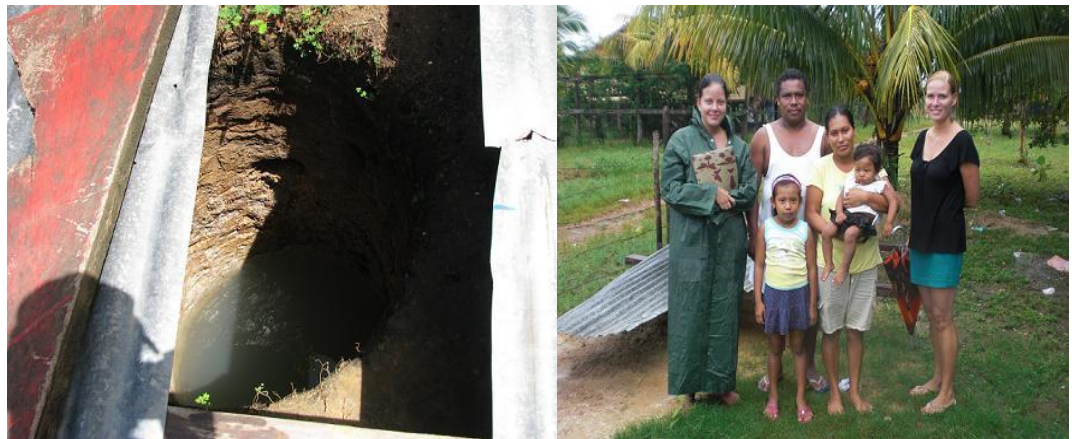
Kaivon ja käymälän etäisyys on n. 40 – 50 metriä.

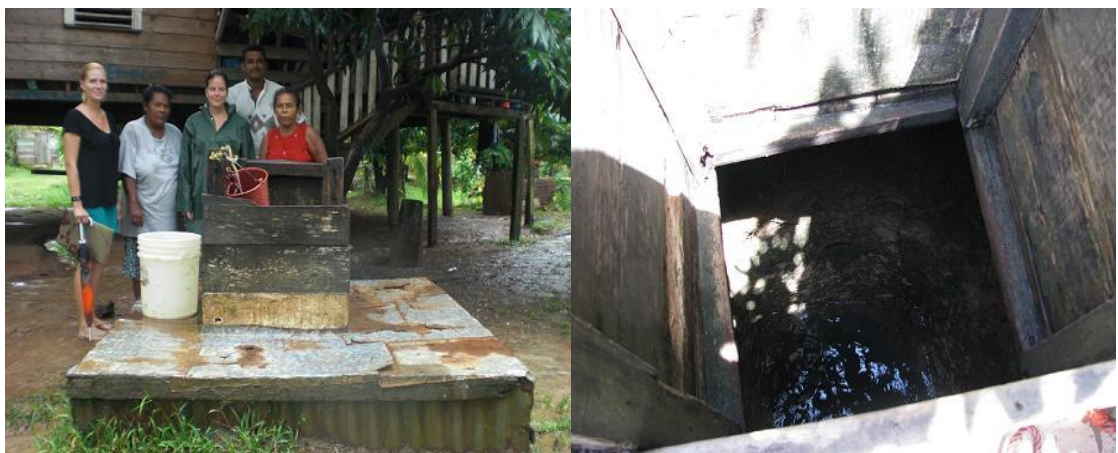
Kaivon syvyys on 4,9 m.

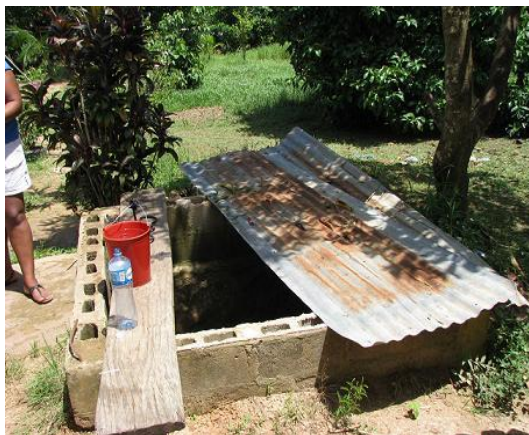
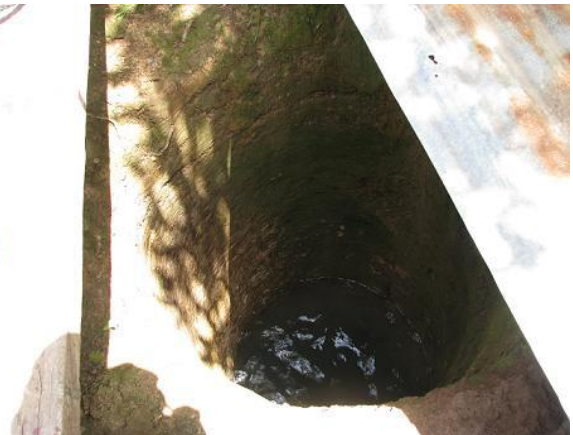
Kaivon syvyys on 6,0 m.

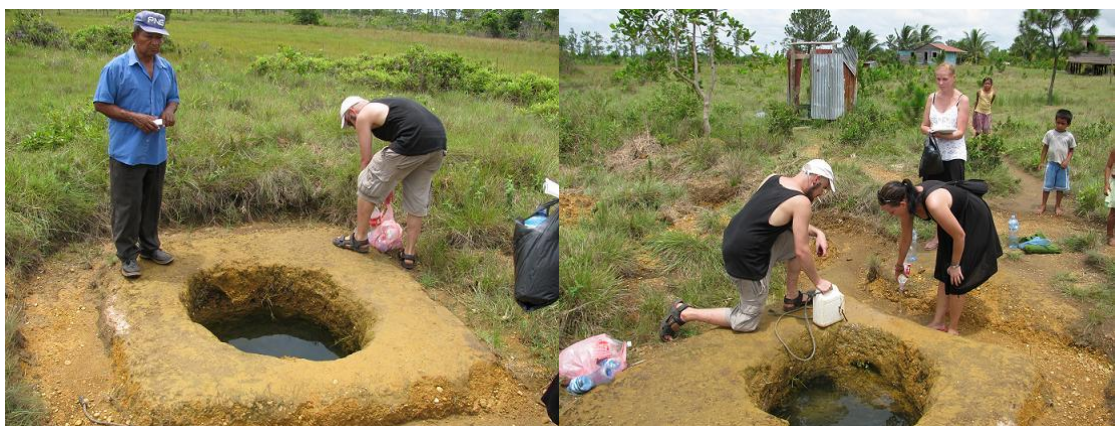
Perhe ei saanut Japanilaisen projektin kaivoa, vaikka perhe on iso.

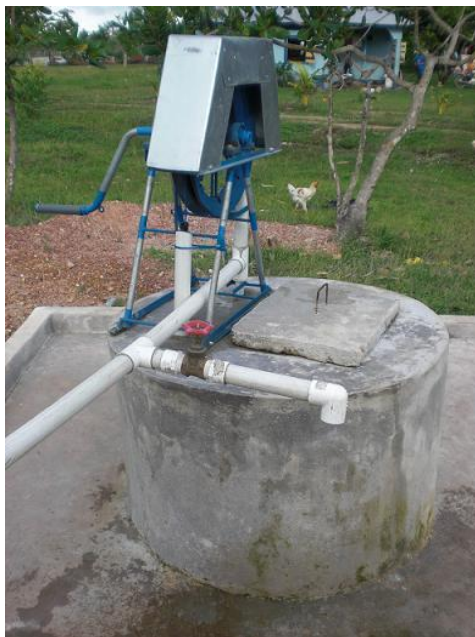
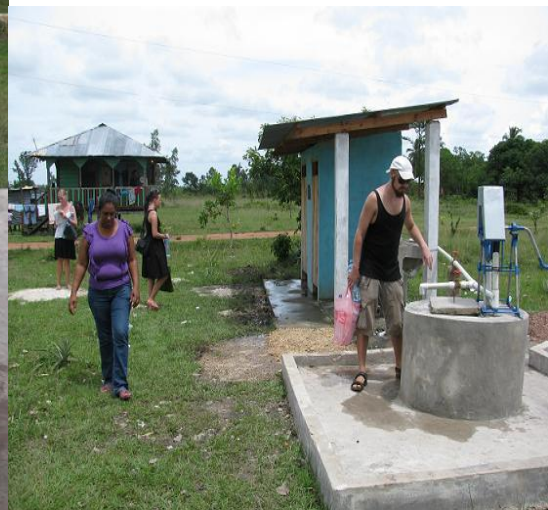
Kaivon syvyys on 6,1 m.

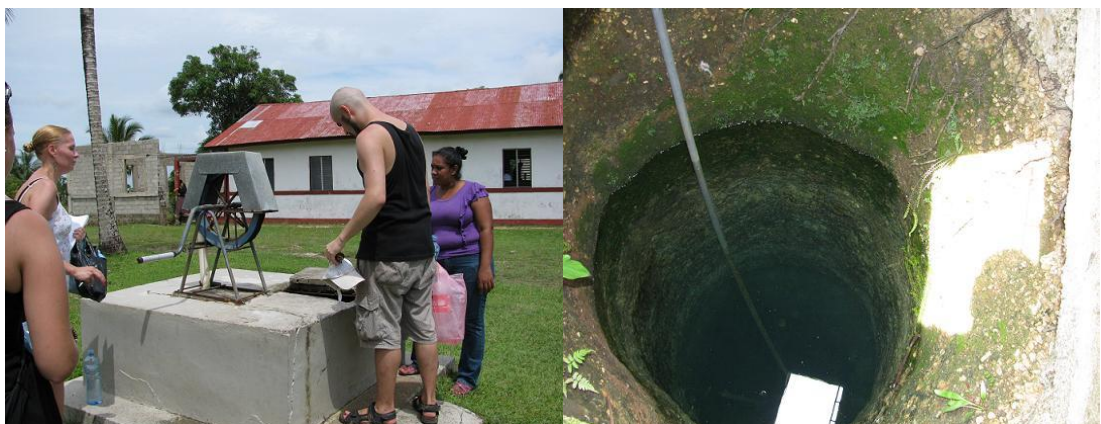
Kaivon syvyys on 5,3 m. Kaivon lähellä ei ole käymälöitä.

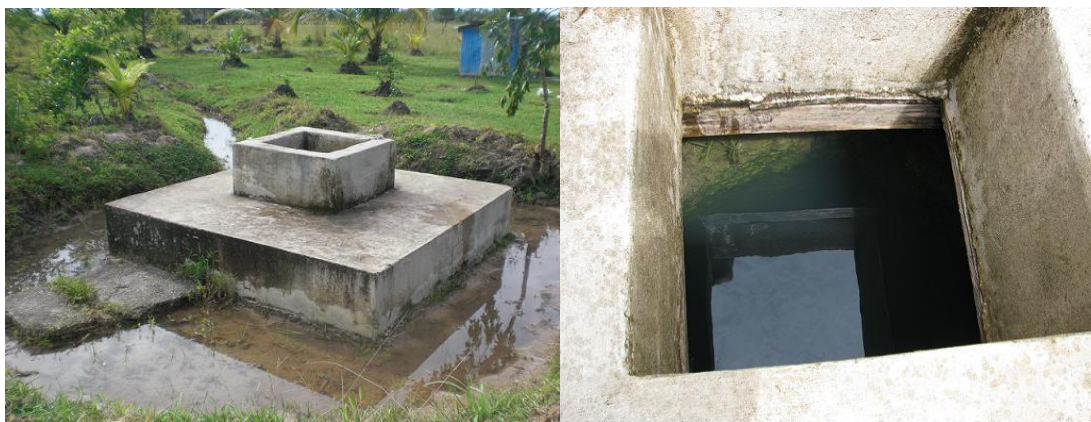
Käymälä on noin 20 metrin päässä kaivosta.

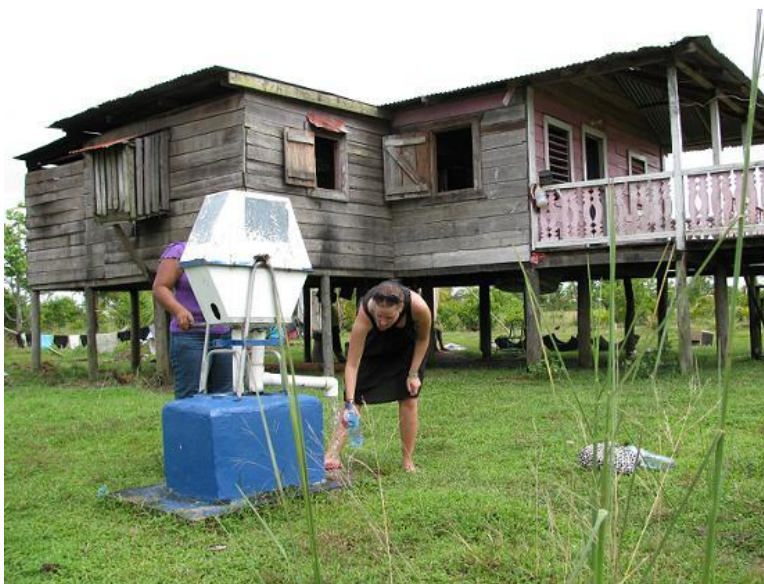
Kaivon syvyys on 10,7 m.

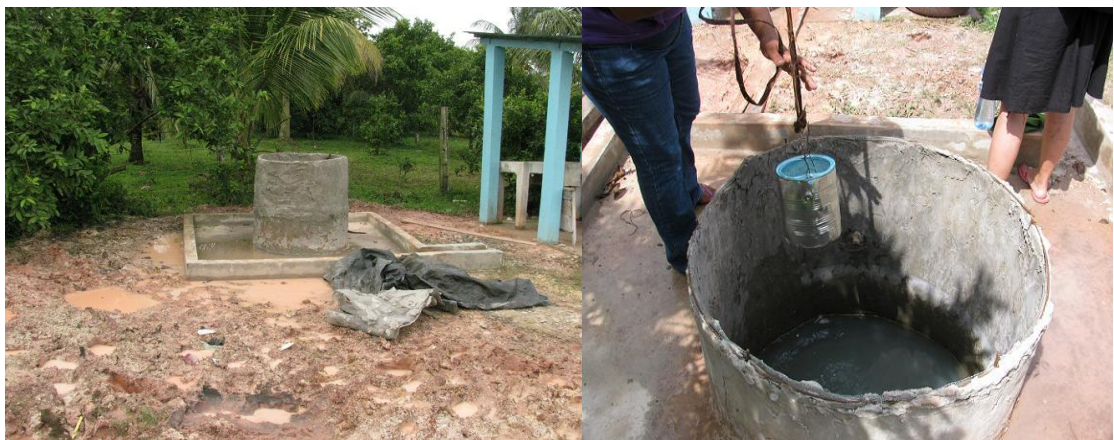
Käymälä on noin 40 m päässä kaivosta.

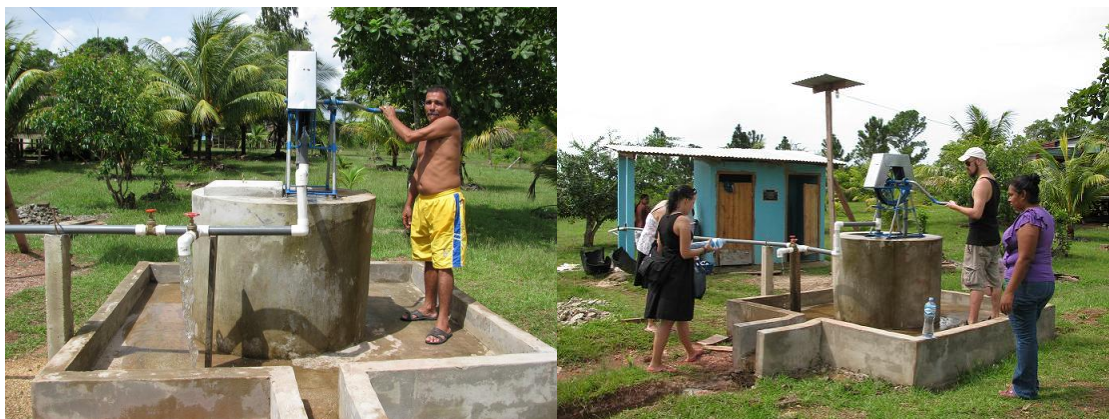
Käymälä on noin 60 metrin päässä kaivosta.
