BETONISTEN NAVETTOJEN RAKENTEELLINEN JA TOIMINNALLINEN
KEHITTÄMINEN

Opinnäytetyö 2012

Tässä työssä esillä oleva esimerkkikohte on Luumäellä, Ellosen kylässä sijaitseva keskisuuren maatilan vuonna 1963 valmistunut vaakavalutekniikalla toteutettu betoninen navettarakennus.

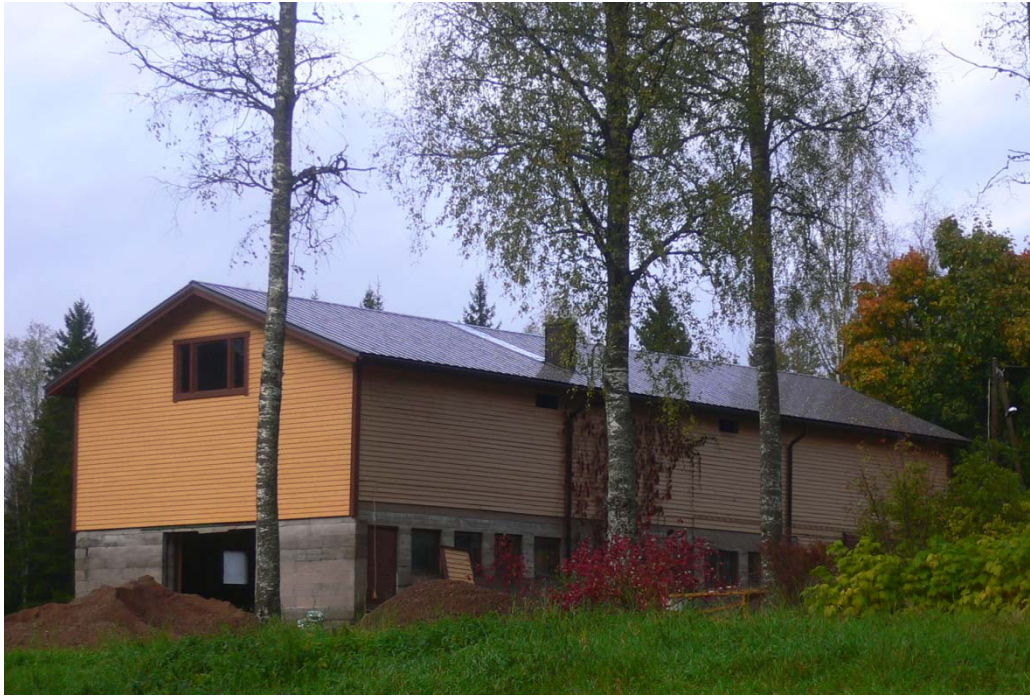
Kuva 6. Esimerkkikohteen rakennustyöt ovat käynnissä (Mentula 2010)

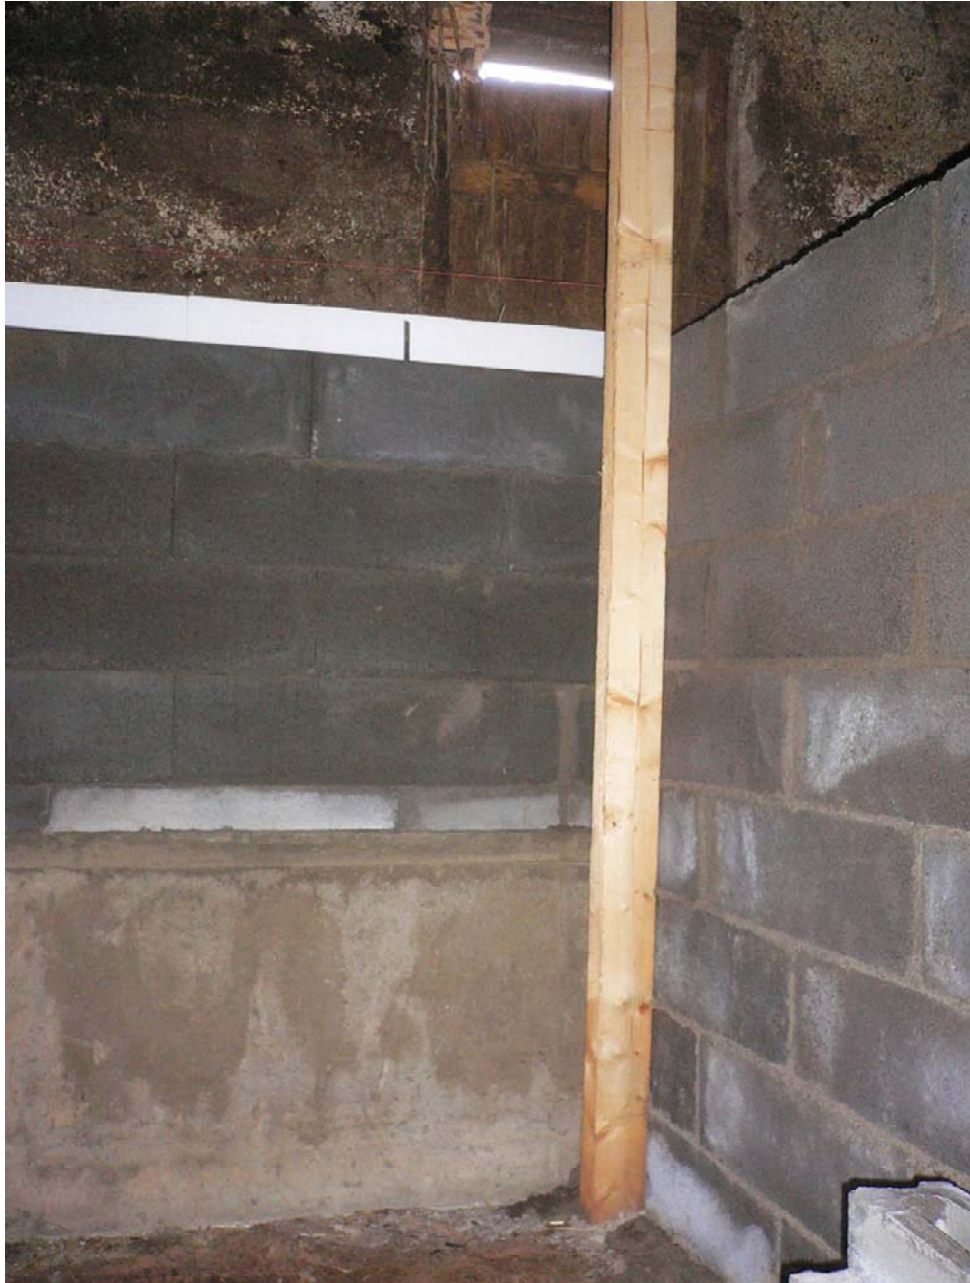
Kuva 7. Kuvassa näkyy pohjoispuolen seinä, jossa lisäanturan päälle on muurattu 100 mm valuharkko. Kuvassa oikealla näkyy kantavan väliseinämuuraus. (Mentula 2010.)

Hevostallin ja pajan tilat erotettiin kantavalla väliseinällä, joka muurattiin muurausharkolla 590 mm x 190 mm x 200 mm (kuva 7).

Sisälle tehtiin salaojitus, LVIS-asennukset ja seinän vieriin asennettiin lattiaeriste. Vaakavaluseinä ei täytä eristysvaatimuksia, joten päädyimme lisäämään seinärakenteen eristystä 50 mm:n finnfoam-eristelevyllä ja rakennuksen sisäpuolelle muurasimme uudet seinät 100 mm x 598 mm x 190 mm väliseinäkievästä. Vanha karjakeittiö eli vanhat maidonhoitotilat jätettiin vanhaan lattiakorkoon, koska tiloissa sijaitseva savupiippu. Betoniseen välipohjaan kiinnitettiin 50 mm finnfoam-eristelevy. Halusimme piilottaa i-profiili palkit, joten teimme alas lasketun katon koko rakennuksen osalle. Hevostallin puolelle asennettiin raakaponttilautakatto, jolla saatiin tila akustisesti toimimaan ja korjaustilan kattoon asennettiin kaksinkertainen kipsilevy, jolla saatiin tila paloturvalliseksi. Korjaustilassa oli aikaisemmin ollut AIV-rehusäilö, joten säiliön kohdalla ei ollut betonilaipiota. Rakennuksesta poistettiin kaikki vanhat ikkunat ja vanhat ikkunat korvattiin uusilla lämpölasikkunoilla. Jotta valo saatiin riittävästi sisälle, jouduimme timanttisahamaan kahdelle ikkunalle aukot.

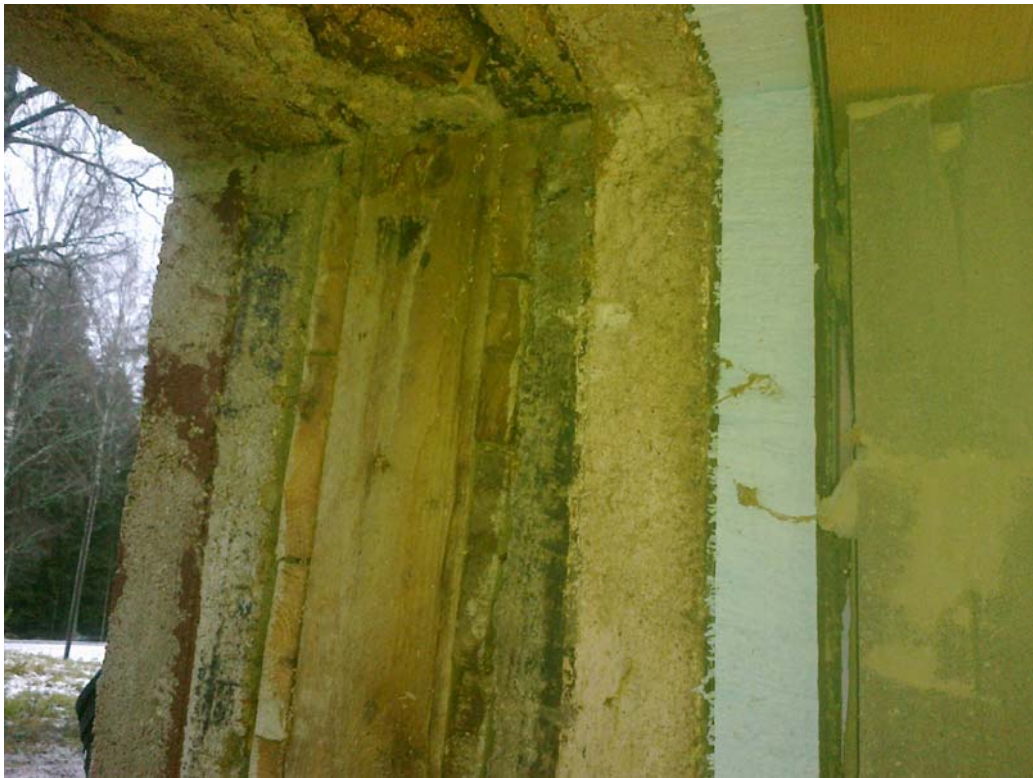
Kohteen seinärakennetta on kuvattu (kuvissa 8 ja 9) ikkunoiden asennuksen yhteydessä. Kuvasta selviää seinärakenteen massiivisuus ja voi hyvin havaita seinän eri rakenteet. Tyypillisesti vaakavalurakenteessa ikkuna-aukon ympärille on asennettu laudat, jotka pitävät purut seinärakenteen sisällä, vaikka ikkuna jouduttaisiinkin poistamaan. Esimerkkikohteessa sisäpuolella välikatko lähtee suoraan ikkunanaukon yläreunasta.

Kuva 8. Esimerkkikohteen seinärakenne (Mentula 2010)

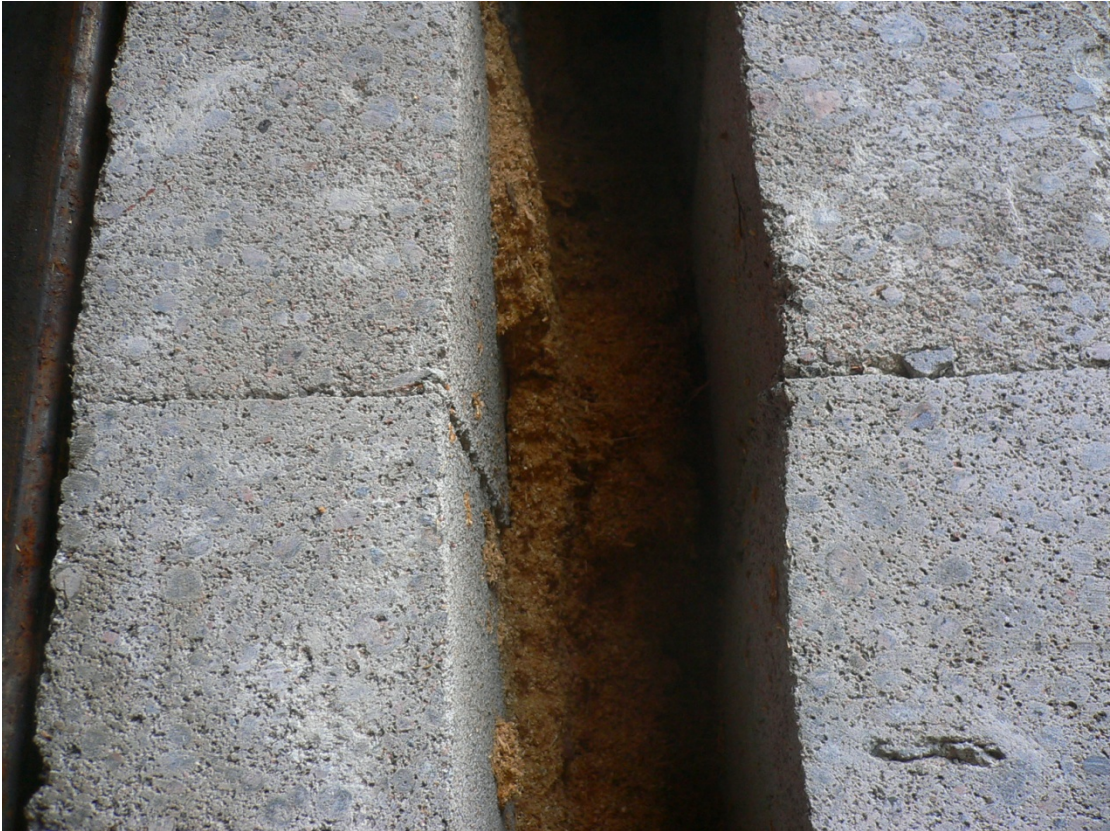
Kuva 9. Esimerkkikohteen vaakavaluseinärakenne (Mentula 2010)
