Teollisuusrakennusten inventointi

TEOLLISUUSRAKENNUSTEN INVENTOINTI

Insinööriyöni tavoitteena on selvittää mitkä rakennukset ovat säilytettävä, jos Porin kaupunki kaavoittaa Karjarannan korttelin 20 tontin 20 läntisen osan kerrostaloasuin alueeksi.

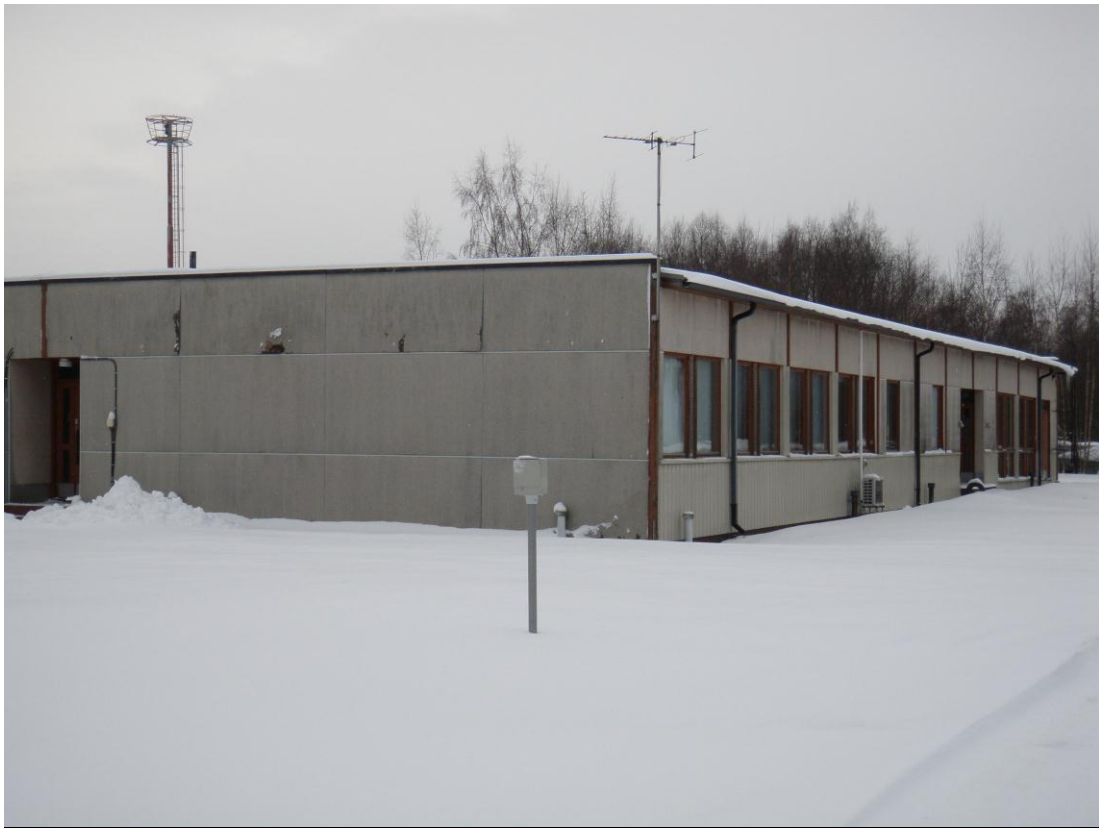
vaikka heillä ei rakennuksessa olekaan enää toimintaa. Lattia materiaali muovimatto, kupruilee paikoin, mahdollisesti kosteuden johdosta.

Kuva 4. Rauma-Repolan entinen koulurakennus (kuva Riitta Takala).

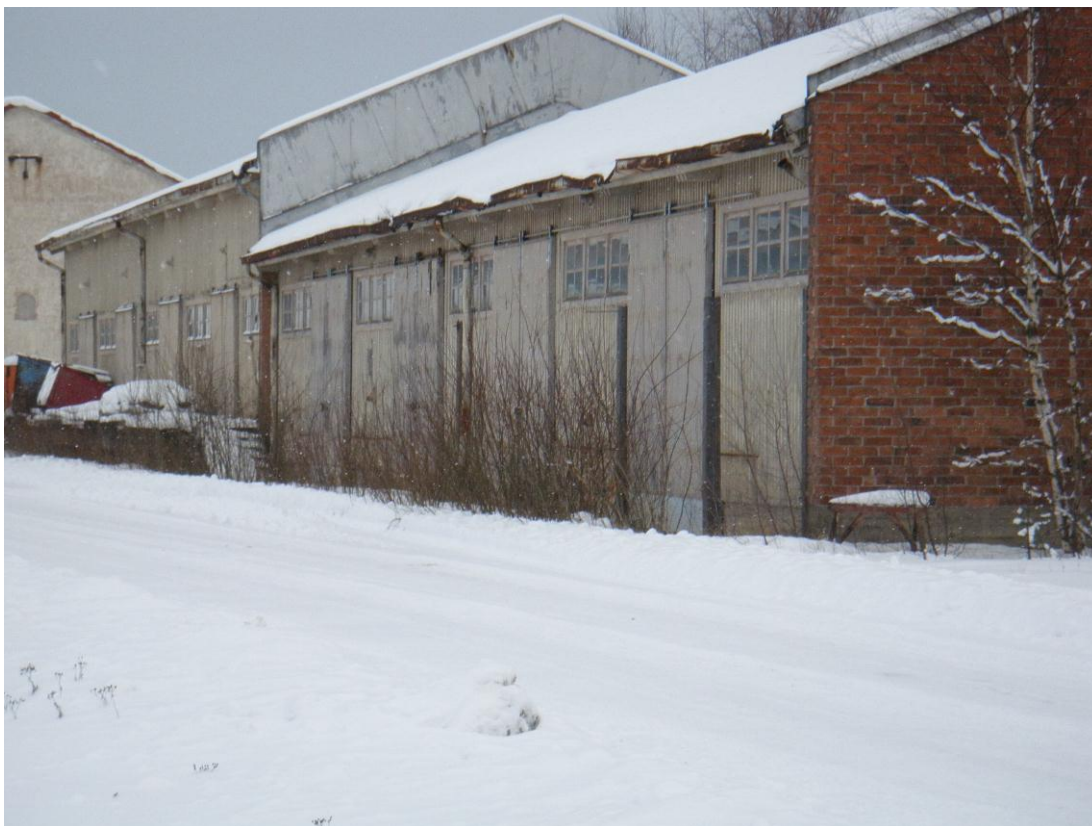
toimistokoppi. Läntinen osa on kylmävarastona ja itäinen tyhjillään. Rakennuksen katossa on huomattavan iso reikä.

Kuva 7. Vanha varastomakasiini (kuva Riitta Takala).

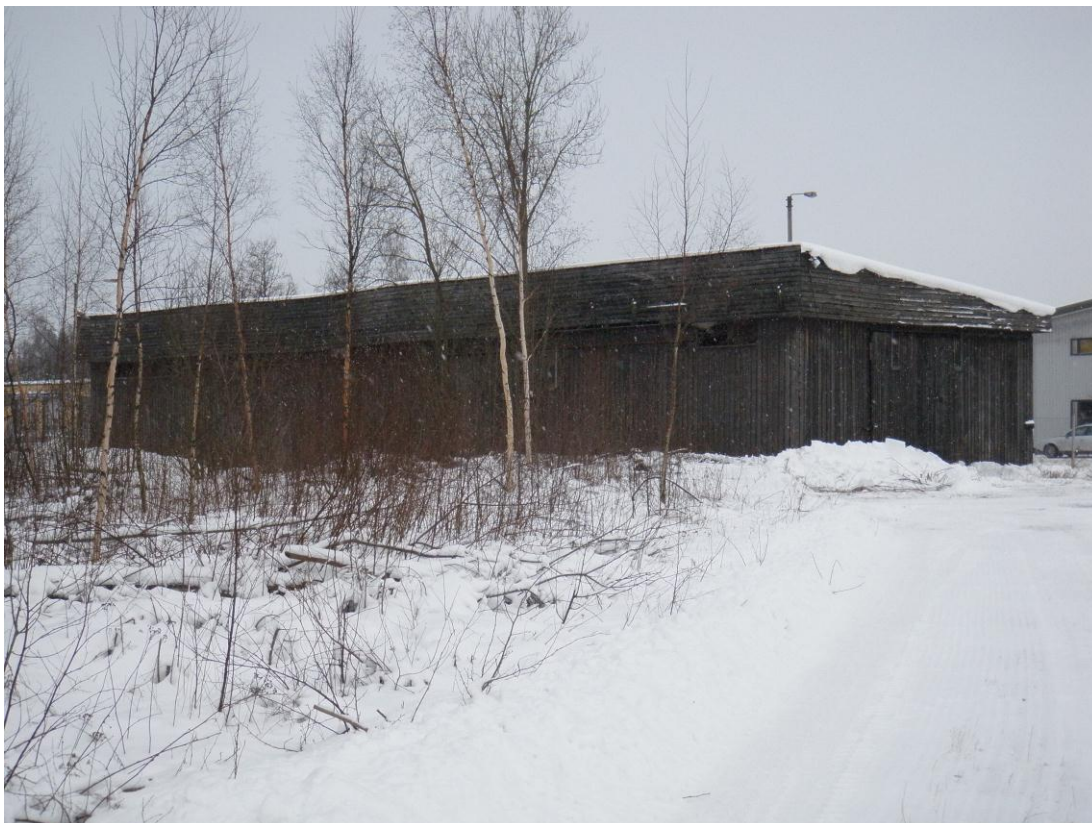
Vanha puurunkoinen varistorakennus kuvassa 10, toimii nykyään hiekoitussepin varastona. Rakennus on kadottanut alkuperäisen ryhtinsä rungon vääntyillessä eri paikoista. Rakennus on erittäin huonokuntoinen.

Kuva 10. Vanha varastorakennus (kuva Riitta Takala).

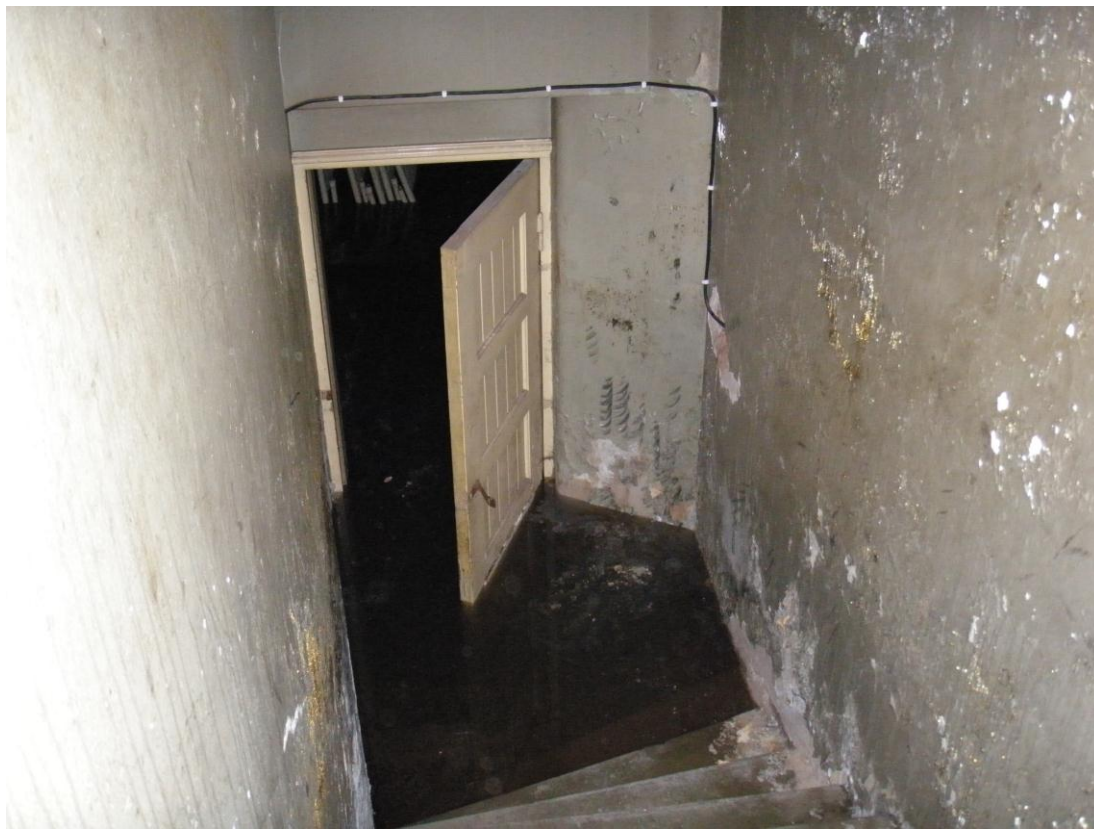
Alueen kellarillisille rakennuksille (21-20-20-13 ja 21-20-20-16) en lähtisi miettimään uutta käyttötarkoitusta, koska alueella on pohjavesi korkealla, ja se on pitkään kastellut rakennusten kellareita ja perustuksia. Rakennusten korjaus kustannukset nousisivat korkeiksi, vaikka tiilirunkoisten rakennusten kanssa suurempia laho- ja homeongelmia tulisikaan. Kuvassa 11 näkyy, kellariin noussutta vettä, pohjaveden ollessa korkealla.

Kuva 11. Kellariin noussutta pohjavettä (kuva Riitta Takala)

Jos kuitenkin rakennukset tai toinen niistä halutaan säilyttää, on niihin asennettava riittävät salaojat, jotka estävät veden nousun kellariin. Salaojat rakennuksen ympärille, perustus syvyyden alapuolelle. Perusmuurin vesieristäminen olisi samalla aiheellista tehdä. Rakennuksen sisäpuolinen salaojittaminen tulisi myös tehdä. Mahdollisesti tarvittaisiin myös pumppaamo. Kun on varmistuttu rakenteiden kuivana pysy-

misestä, voidaan alkaa kosteuden aiheuttamien vaurioiden korjaus. (RT 81-1100 2010, 4)

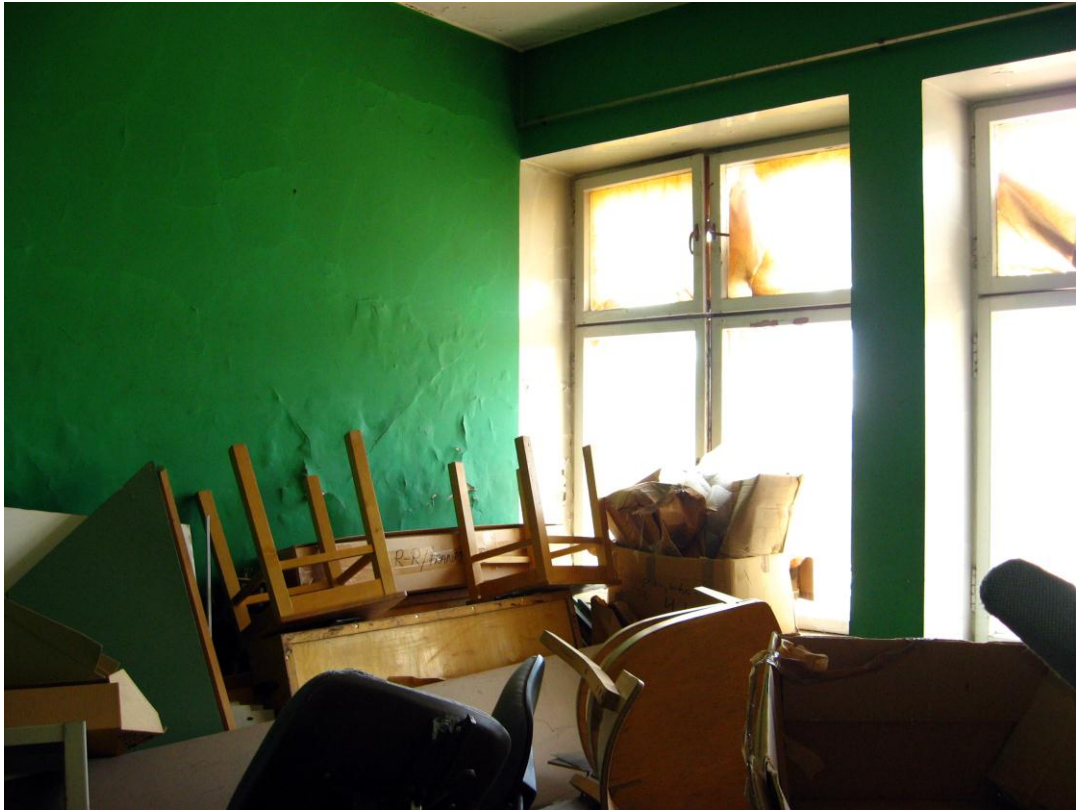
Rakennus 21-20-20-16 vaatisi mittavia sisätilojen korjaustöitä, huonokuntoisuutensa tähden, joita kosteus ja veden pääsy rakennukseen on aiheuttanut. Kuvassa 12 näkyy kuinka rakennuksen rappaus on irronnut alustastaan. Rakennuksen kaikki sisäseinät kellarista toiseen kerrokseen olisi puhdistettava vanhasta rappauksesta, ja sitten pinnoitettava uudelleen, mikä on kallista kun vaatii paljon työtunteja. Rakennuksen puuosat on samalla tarkistettava, ja homehtuneet sekä lahonneet vaihdettava. Kellari-tilan kaikki puu osat ovat ainakin vaurioituneet. Rakennuksen korjaus ei ole missään nimessä järkevää kuin historiallisista syistä, mutta näin haluttaessa on mahdollista vielä käyttötarkoituksin muuttaa, kunhan saadaan mikrobikasvustot ja homeet poistettua. Betonirakenteen sisälle harvemmin mikrobit ja homeet kasvavat, mutta huokoisemman materiaalin kuten tiilen sisälle voivat home- ja mikrobikasvusto pesiä. Tämä rakennus on tiilirunkoinen, joten korjausta suunniteltaessa on tarkistettava myös runko. Mikäli rakennuksen tiilirungon sisälle on pesiytynyt home- ja mikrobikasvustoja, on vaurioituneet rakenteet purettava ja rakennettava uudelleen. Vaurioi-

Kuva 12. Näkymä asuinrakennuksen 2. kerroksen huoneesta. (Kuva Mikko Helminen, 2006)

tuneiden rakenteiden kapselointi voi olla myös vaihtoehto purkamiselle, vaikkakaan ei niin luotettava.

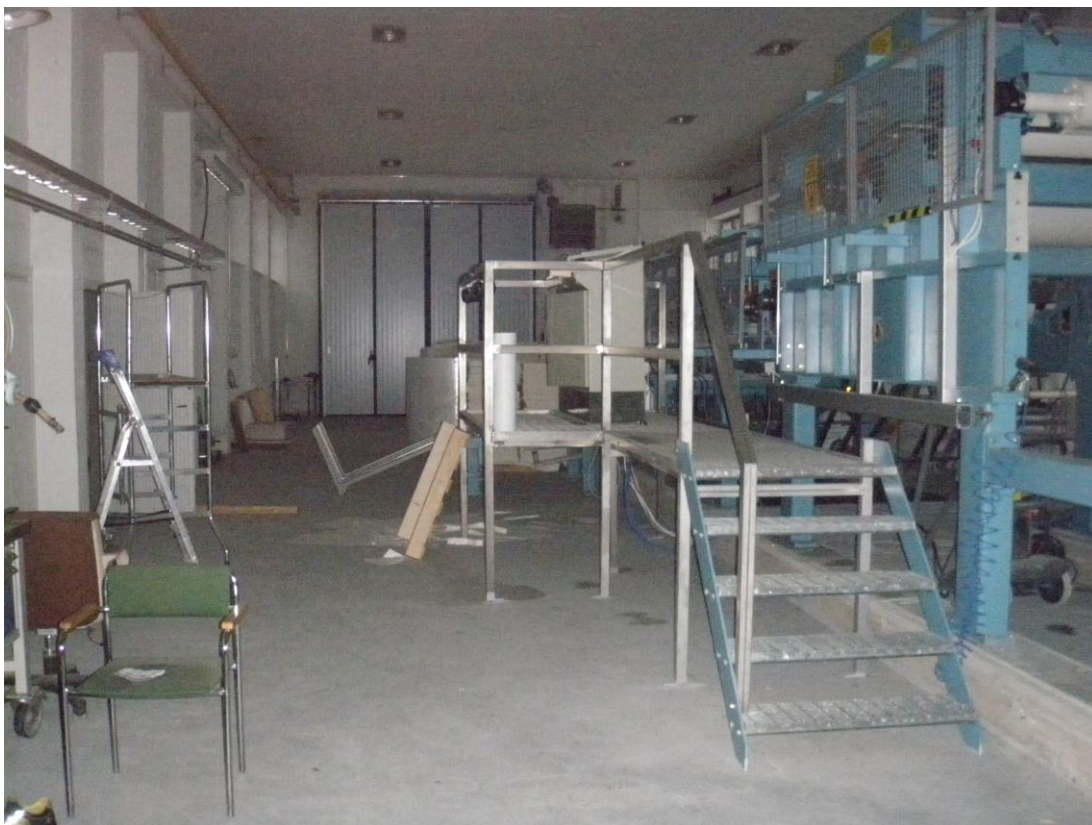
Rakennukseen 21-20-20-13 Metso Paper on tehnytkin pintaremonttia ja muita muutoksia vastaamaan omia tarpeitaan, kuten edellä todettiin. Kellarillisen rakennuksena tämänkin rakennuksen perustukset ovat varmaan aikoinaan päässeet kastumaan, koska kellarissa oli uupopumppu. Metso Paper:n kunnostamista sisätiloista kuva 13.

Kuva 13. Vanhan sementtivalimon sisältä (kuva Riitta Takala).

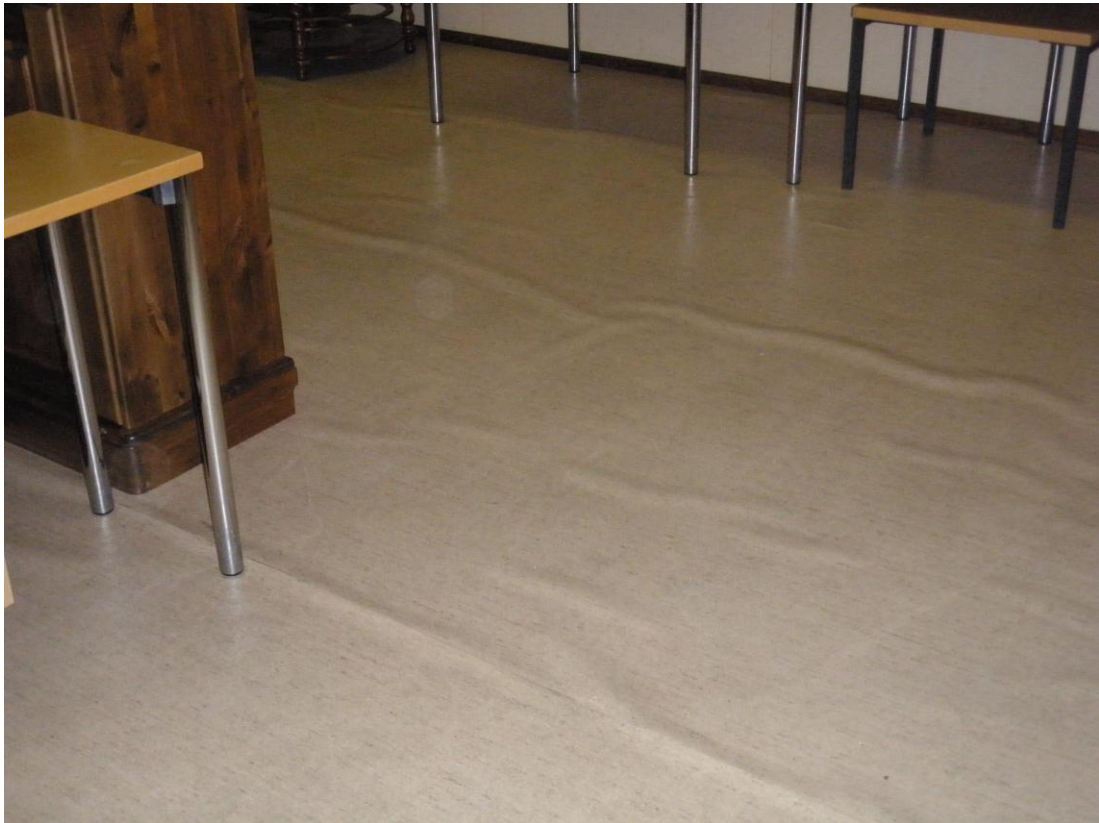
Vanha koulurakennuksen (21-20-20-18) uutta käyttötarkoitusta en myöskään lähtisi miettimään. Rakennuksen suunniteltuna käyttöikä on ollut luultavasti 30 vuotta. Rakennus on perustettu betoniperusmuurille, lattiarakenteet ovat puuta ja alapohjan tuuletus on järjestetty tuuletusputkilla. Kuvassa 14 näkyy kuinka lattia matto kupruilee, mikä saattaa olla merkki kosteusongelmasta. Puset lattiarakenteet ovat mahdollisesti vaurioituneet. Minkä on saattanut aiheuttaa vaikka alapohjasta noussut kosteus, alapohjan tuuletus ei ole välttämättä riittävä, salaojatkin ovat voineet jäädä riittämättömiksi, asentamatta tai tukkiutuneet. Lattiarakenteiden kunto olisi tarkistettava, jos rakennus säilytetään. Rakennuksen ulkoseiniin on päässyt kosteutta karaattilevyn saumoista, josta kertoo rakennuksen päädyn julkisivupinnoitteen lohkeilu. Tasakattoisen varastokäytössä olleen rakennuksen kattokaivojen toiminta pitäisi myös tarkis-

Kuva 14. Vanha ammattikoulurakennus (kuva Riitta Takala).

taa. Rakennus on kuitenkin aikoinaan halvalla ja nopeasti rakennettu väliaikaiseen tarpeeseen rakennettu rakennus, joten sen säilyttämistä kaavan toteutuessa ei kannata enemmin pohtia. Rakennus sopii varastokäyttöön, jos kaava ei toteudu, mikäli rakennusta muuhun käyttöön ajatellaan, on sen rakenteiden kunto varmistettava. Tällöin olisi rakennuksen rakenteita avattava, ja tarkistettava piilossa olevien rakenteiden kunto.
