Rintamamiestalon korotus ja laajennus

Aikataulun ja kustannusten suunnittelu sekä työn toteuttaminen

Opinnäytetyö

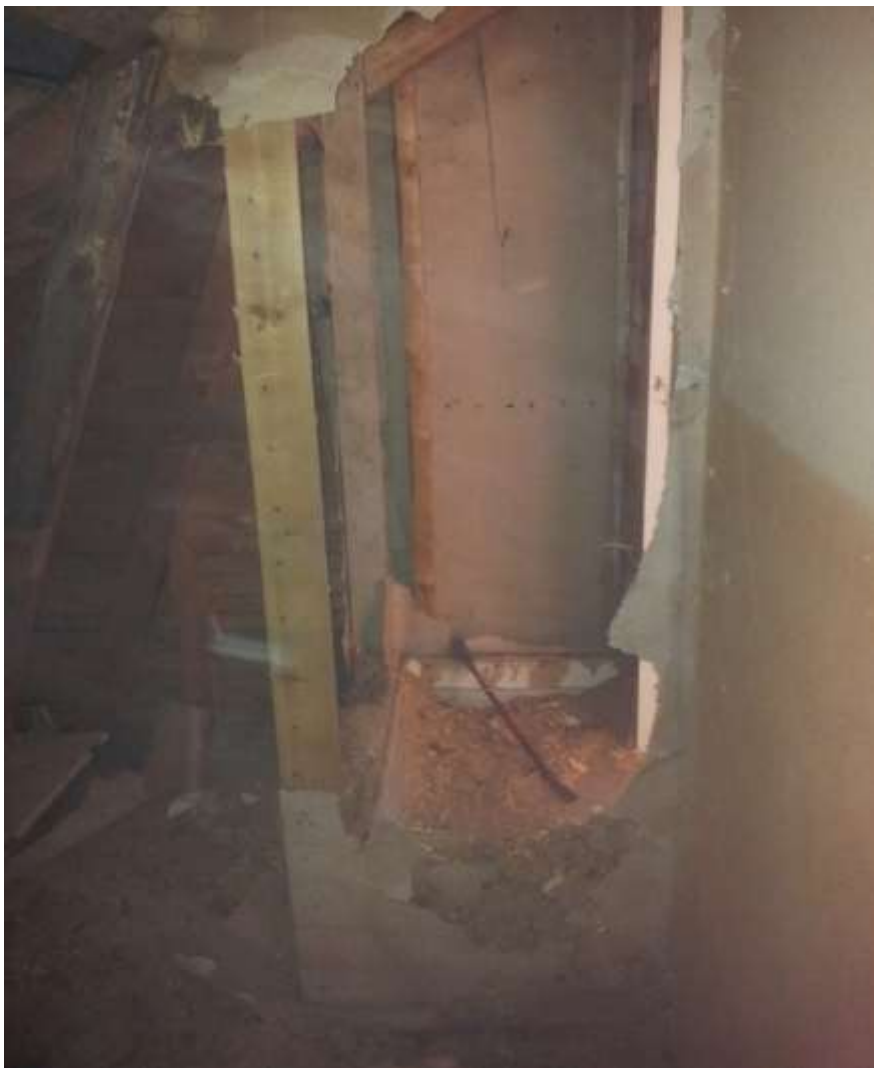
Purkaessani vanhan vaatehuoneen sisäpuolen sisäpuolista laudoitusta, huomasin että sieltä puuttuu eristys kokonaan.

Kuva 4. Kylmä ullakotila ja vanha vaatehuone. Kuva:Juha Honkala

Tämän johdosta päätimme repiä vanhat Haltex-levyt seinältä pois ja porata reikiä jokaiseen koolausväliin, jotta voisimme tutkia, puuttuuko muilta osin seinää eristeitä. Tästä selvisi, että seinä oli muilta osin eristetty. Joten sitä ei tarvitsisi purkaa sen enempää, vaan pelkästään lisätä lämmöneristystä.

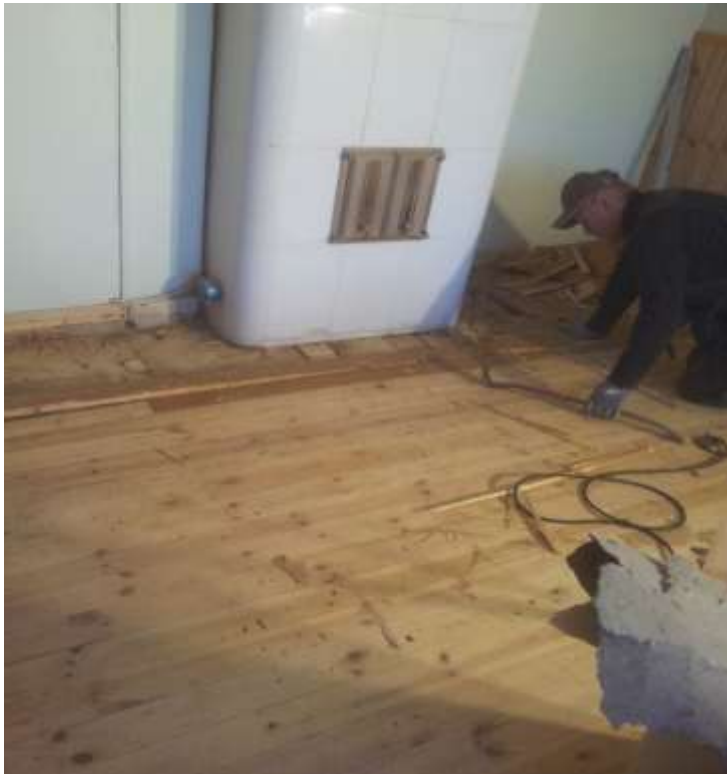
Kuva 5. Vanhasta lattiapontista ja uunin pedin kohdalta purkamisesta. Kuva: Juha Honkala

Purimme ponttilattian pois uunin kohdalta, minkä jälkeen paljastui syy, miksi ponttilattia oli korkealla siitä kohtaa. Se oli tehty suoraa uunia varten muuratun pedin päälle,

joka oli huomattavasti korkeammalla kuin lattianiskat. Purimme lattian uunin pedin kohdalta pois, koolasimme pedin ympärystän ja ladoimme vanhan pontin takaisin.

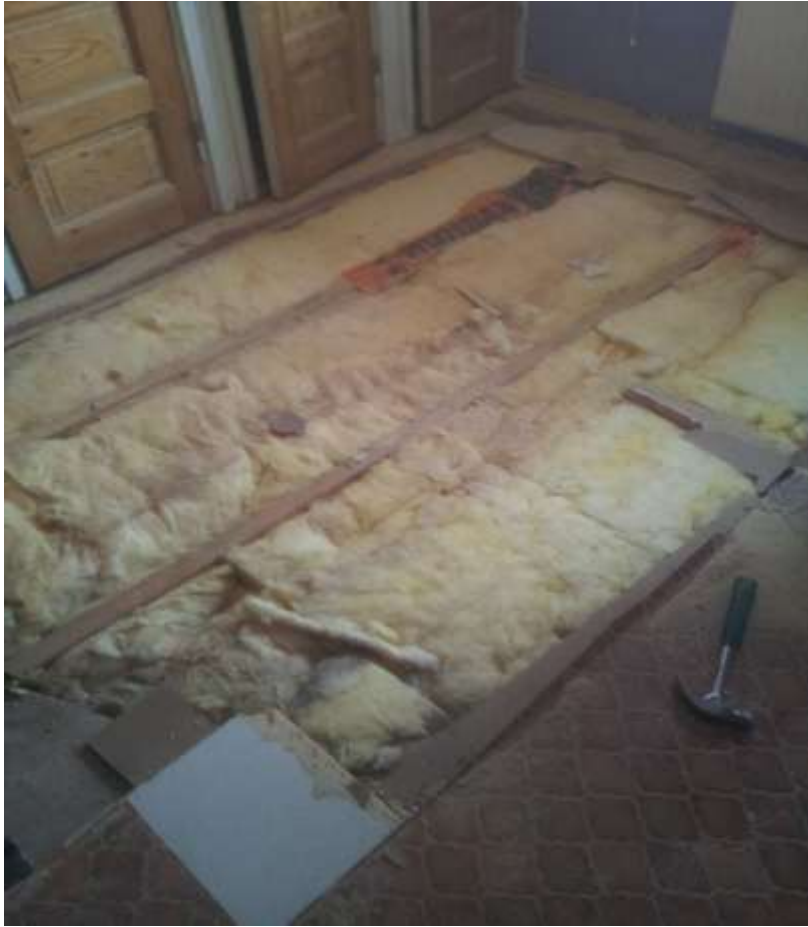
Lastulevyjen alta paljastui, että lattia oli koolattu jossain kohtaa uudestaan. Kysyimme tilaajalta, että onko lattia tehty uudestaan hänen omistuksen aikana. Hän kertoi, että kyseissä huoneessa oli sattunut joskus vesivahinko ennen kuin hän omisti talon. Eli lattia oli uusittu 1990-luvun alussa vesivahingon takia. Kyseistä remonttia ei ollut toteutettu ammattitaidolla, sillä yksikään lattianiskoista ei ollut kunnolla kiinnitetty, vaan ne oli paremminkin heitelty lattiaan ja niiden välit oli vain villoitettu.

Kuva 7. Makuhuoneen lattian vanhat koolaukset ja villoitukset.

Poistimme villat lattiasta ja koolasimme lattian uudestaan ruuvaamalla koolaukset lattianiskoihin ja vekselihirsiin kiinni. Vanha koolaus oli myös liian leveä, joten lisäsimme muutaman koolingin lisää, jotta lattiasta tulisi tukevampi. Vanhat villat korvasimme seinistä puretulla purulla ja pellavatappuralla, koska villojen alla oli purueristys. Lasivillan ja purueristeen sekoittaminen ei ole suositeltavaa, koska lasivilla ja puru hengittävät eri tavalla. Ulkoseinän kohdalle laitettiin metrin leveydelle ekovilla lämmöneristyksen parantamiseksi.

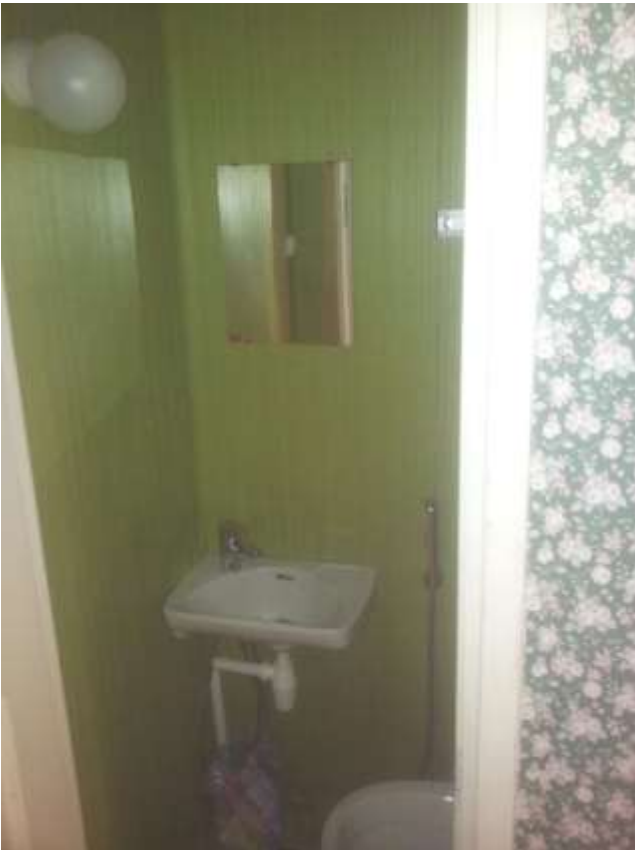
Vanha wc purettiin pois, koska se oli hyvin pieni ja epäkäytännöllinen. Wc:stä poistettiin saniteettikalusteet ja lattia purettiin pois. Purkutyössä ei ollut muita vaikeuksia kuin vanhan valurautaputken poistaminen. Se oli erittäin hankalassa paikassa makuuhuoneen ja wc:n välisen seinän alapuolella. Sen poistamista vaikeutti myös se, että putki meni lattian purueriteissä eikä sitä silloin voitu katkaista pois millään sähkötyökalulla kipinävaaran takia. Joudumme hakkaamaan sen rautakangella ja lekalla poikki.

Kuva 8. Vanha wc. Kuva: Juha Honkala

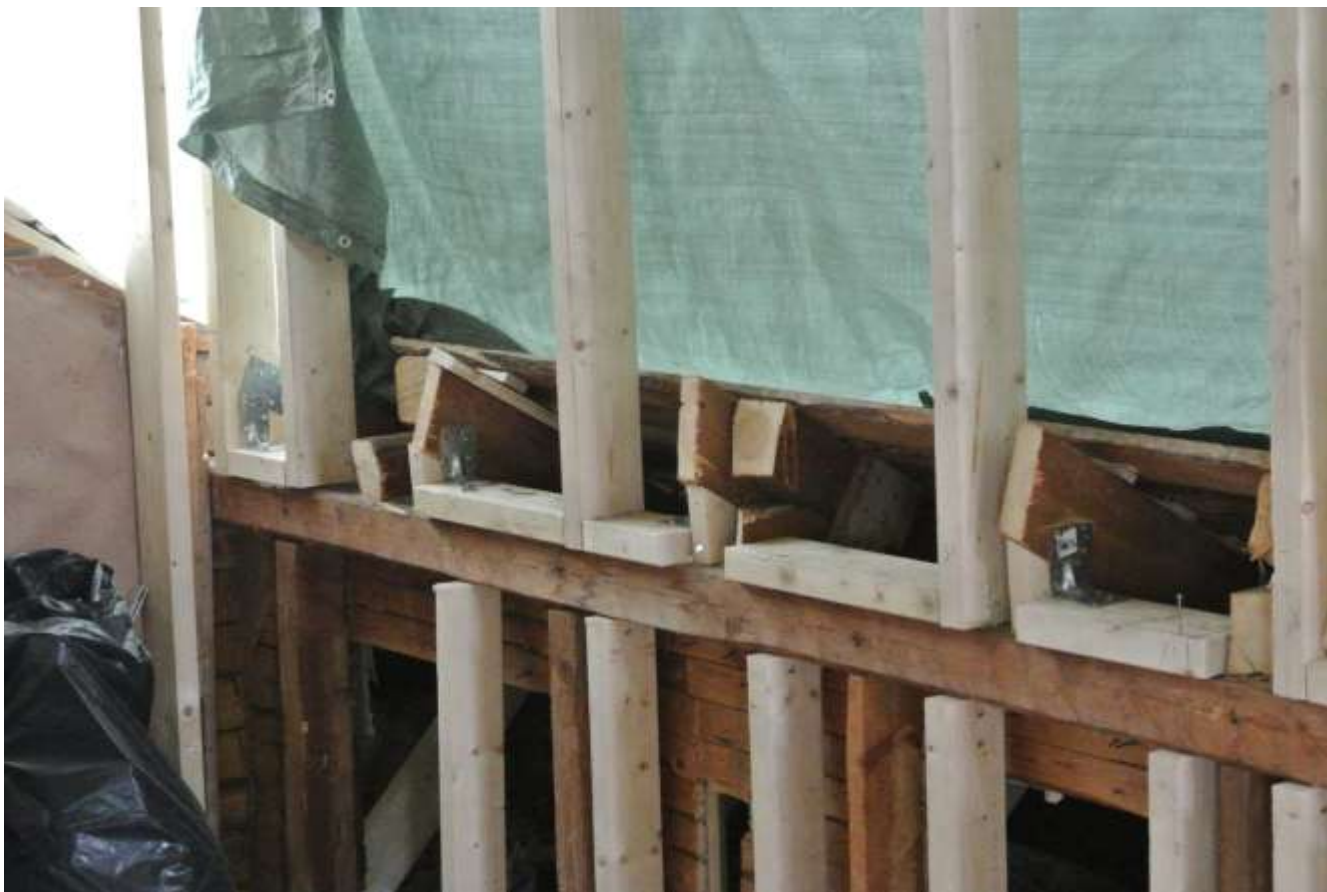
Ensin purimme vanhat kattotuolit, ruoteet ja niiden tuet pois, mikä kävi helposti moottorisahalla. Kun kattotuolit oli purettu pois, huomasimme, että vanhan katon poikasia ja eteisen osan kattotuolien päitä ei ollut tuettu eikä kiinnitetty millään tavalla.

Kuva 22. Vanhojen kattotuolien tuenta. Kuva: Juha Honkala
