Korjaustyömaan haitta-aineiden tunnistaminen ja hallinta

Mestarityö

Käytännön esimerkkinä toimii Rakennus Oy Warecon työmaa Eduskuntakatu 4, joka on rakennettu 1950-luvulla Kaupunkiliiton käyttöön. Kohteessa on ollut Kaupunkiliiton johtajan asunto, sekä majoitus ja toimistotiloja. Rakennusta on korjattu useaan otteeseen menneillä vuosikymmenillä, kun käyttötarkoitus on muuttunut toimistokäyttöön.

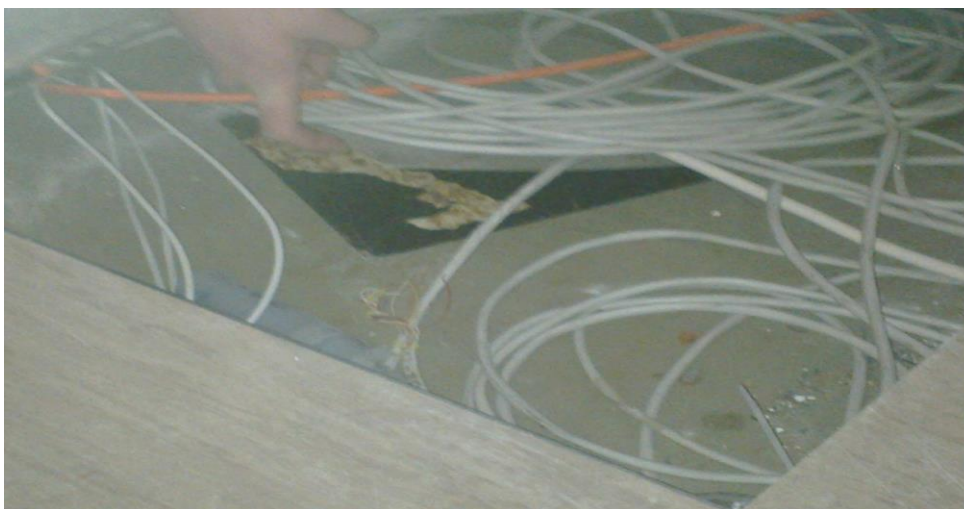
Korotetun lattiarakenteen alla on vanha muovinen lattialaatoitus, jonka arvioitu määrä on noin 45 m² (kuva 7).

Kuva 7 Asbestipitoista vinyylilaattaa sekä mustaa asbestipitoista liimaa

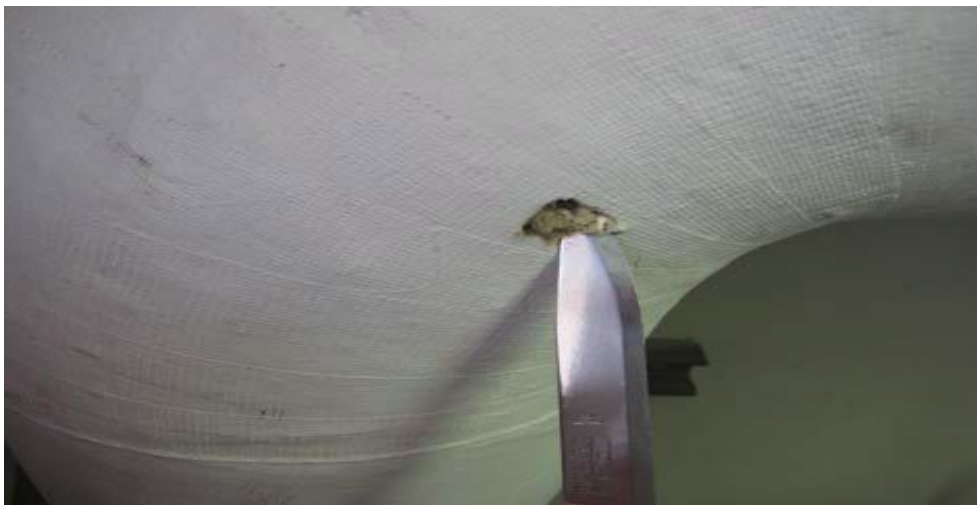
Kellarin lämmönjakohuoneessa kangaspintaiset putkieristeiden mutkien kovat massaukset sisälsivät asbestia (kuva 8)

Kuva 8 Asbestipitoiset putkieristeiden mutkien massaukset

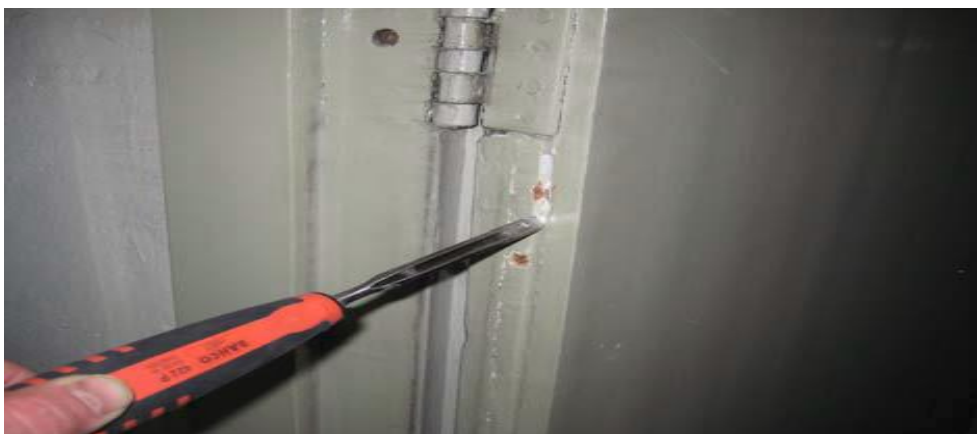
Asbestipitoisia puisia palo-ovia, joiden välilevyt sisälsivät asbestia 2 kappaletta (kuva 9).

Kuva 9 Puinen palo-ovi

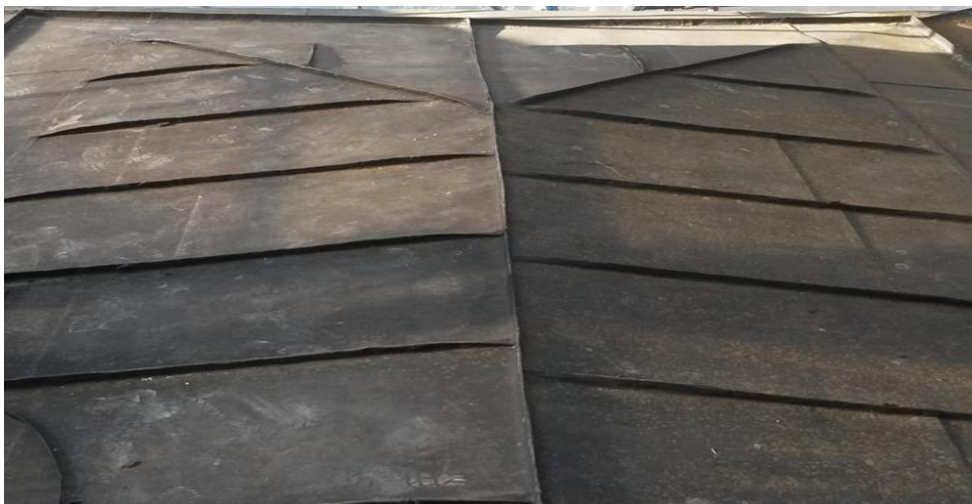
Rakennuksen vesikatteen musta pinnoite sisälsi asbestia noin 650 m² (kuva 10).

Kuva 10 Asbestipitoinen vesikaton pinnoite

Asbestin lisäksi vesikatteen pinnoite sisälsi ongelmajätteen raja-arvon ylittävän määrän lyijyä. Vesikatteen saumoissa oli myös käytetty lyijypitoista tiivistenauhaa.

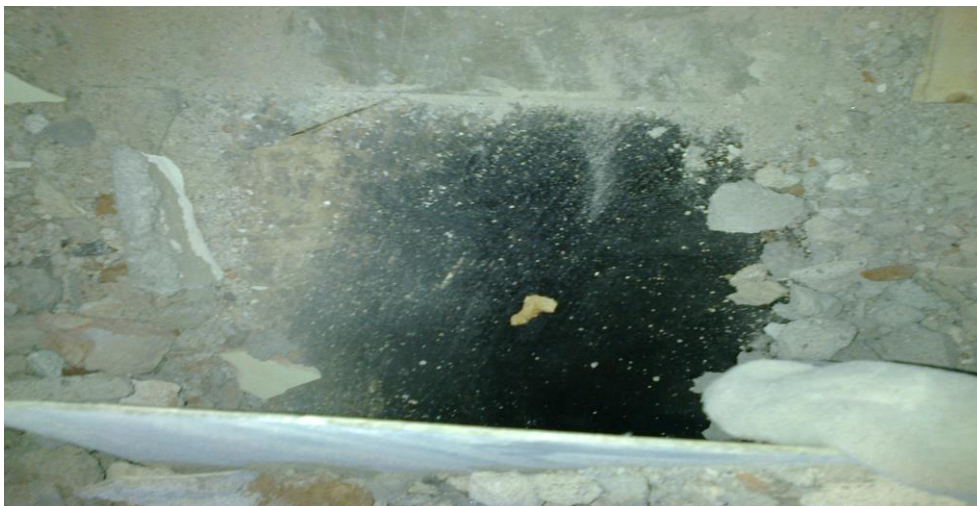
Asbestipitoista vinyylilaattaa ja liimaa löytyi myös tekniikkakuilujen sisältä (kuva 11).

Kuva 11 Asbestipitoista vinyylilaattaa ja mustaa asbestipitoista liimaa tekniikkakuilujen sisällä

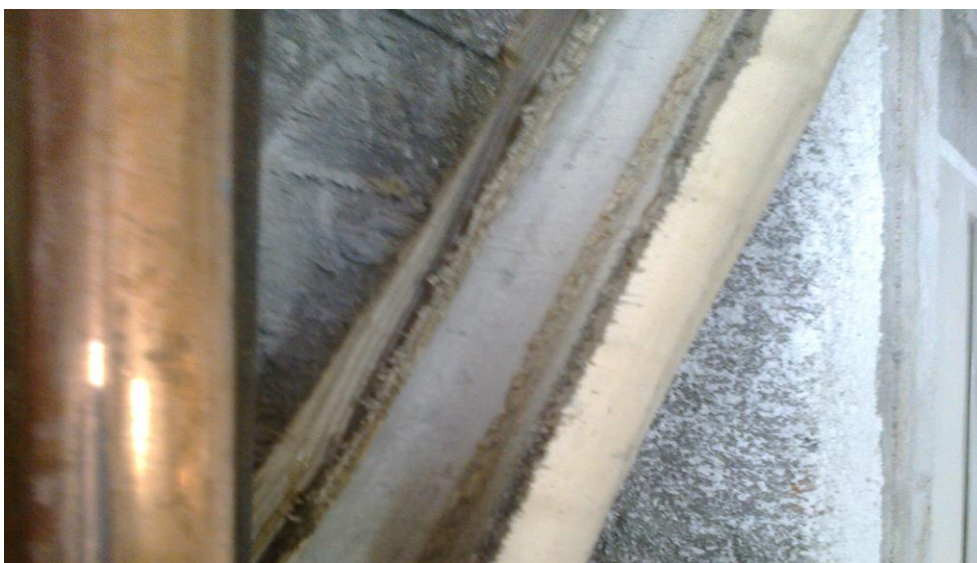
Pattereiden runkolinjojen sekä tekniikkakuilujen avaamisen yhteydessä putkista löytyi asbestipitoista eristettä (kuva 12).

Kuva 12 Pahvilla päällystetty asbestieriste

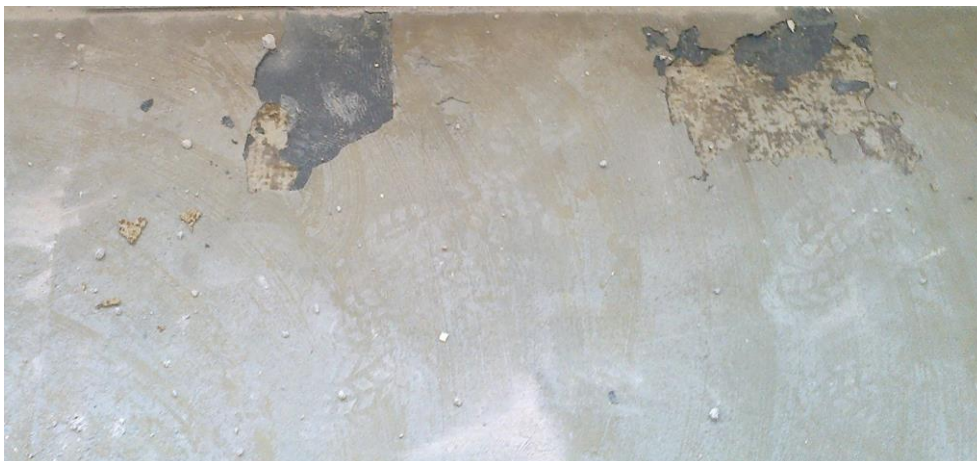
Lattian pintamateriaalien poiston yhteydessä alta paljastui asbestipitoista mustaa liimaa (kuva 13). Lisäksi aikaisempien muutostöiden yhteydessä wc-tiloja oli siirretty useampaan kertaan, joten vanhoilta kohdilta löytyi PAH-ainepitoisia pikisivelyjä.

Kuva 13 Asbestipitoista mustaa liimaa

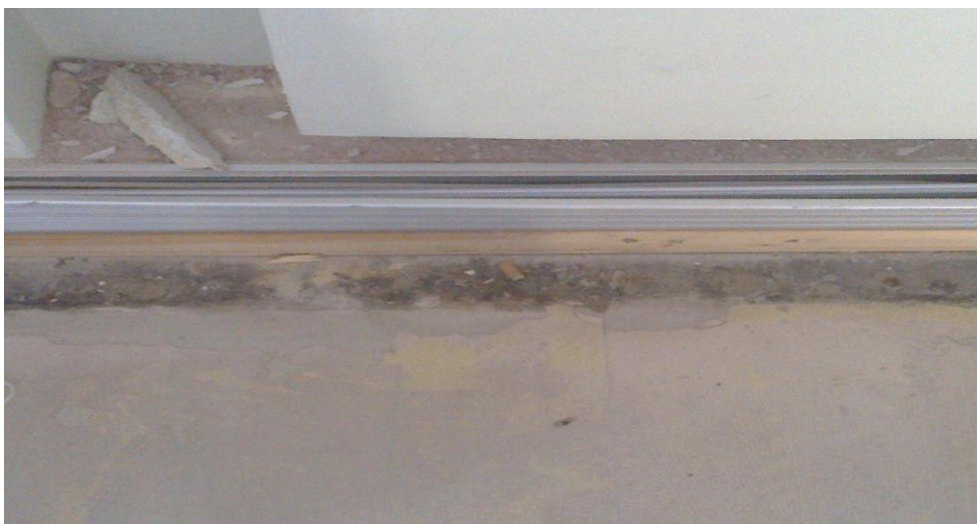
Haitta-ainepurku-urakoitsijan mukaan 1990-luvulla oli varsin yleistä jättää seinien reuna-alueille purkutöiden yhteydessä poistamaton alue johtuen aikakauden työvälineistä, joilla ei saanut poistettua haitta-aineita aivan seinän vierestä (kuva 14).

Kuva 14 Poistamaton musta liima

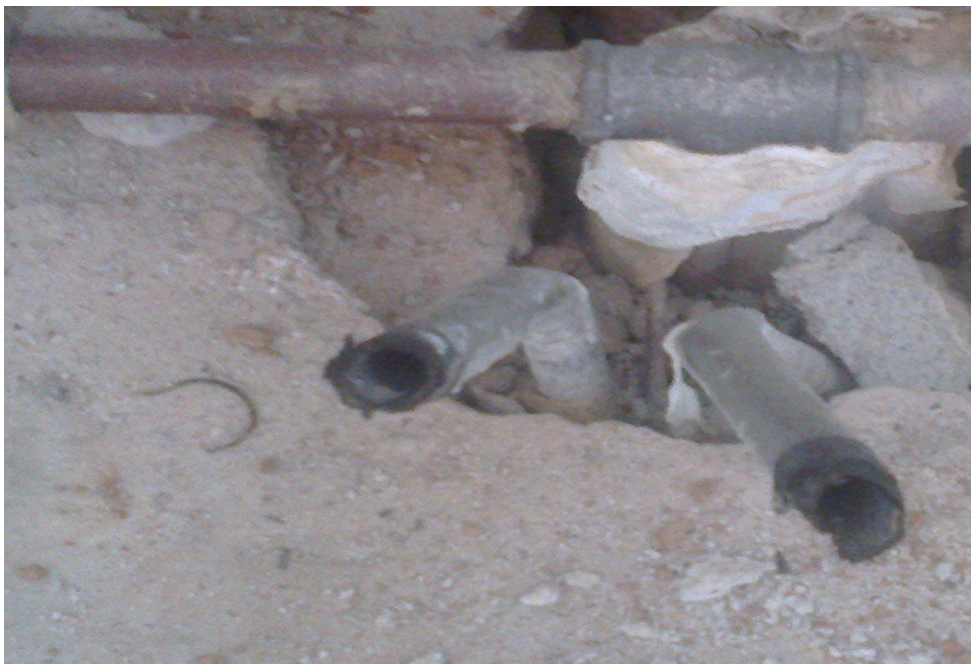
Rakennuksesta löytyi runsaasti vanhoja sähköputkituksia, joissa oli käytetty kreosottipitoista eristettä (kuva 15).

Kuva 15 kreosoottipitoista sähköputkien eristettä
