TERÄKSINEN KÄVELYSILTA

Rakennustekniikan koulutusohjelma

2015

Tämän opinnäytetyön aiheena oli Tahkoluodon sataman teräksisen ylikulkusillan työvaiheiden seuraaminen.

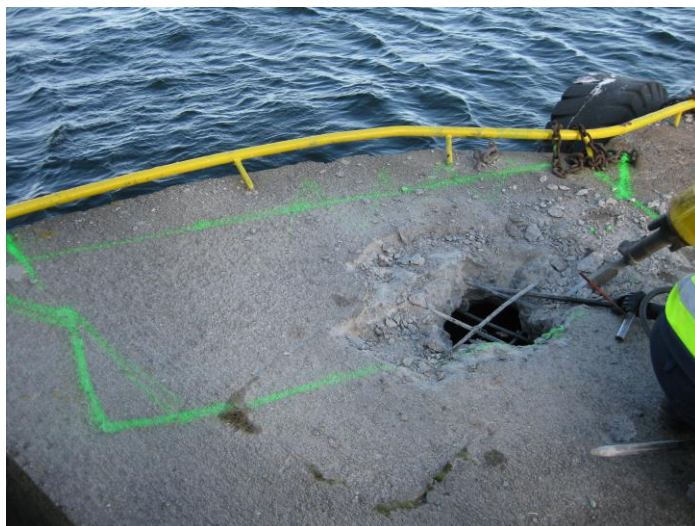
Kuva 3. Tihtaalin purku aivan alkuvaiheissa.

Tihtaalien purku aloitettiin mittaamalla suunnitelmien mukaiset purkualueet tihtaalin kanteen. Alueen reunat leikattiin timanttilaikalla siten, että saatiin siisti reuna valua ajatellen. Uran leikkaussyvyytenä pidettiin kuitenkin n. 30 mm, jotta teräksiä ei olisi vahingoitettu. Kannen piikkaus tehtiin manuaalisesti ilmapiikkausvasaralla. Kannen paksuus oli kuitenkin n. 100 mm odotettua enemmän. Tämä hidasti työtä huomattavasti. Betoni oli myös erittäin kovaa ja sitä oli hankala saada lohkeamaan muuten kuin pienissä palasissa.

Teräkset jouduttiin katkaisemaan työn tieltä. Niiden taittaminen edestakaisin ei olisi toiminut, koska ne menivät poikki hyvin herkästi. Ne tultaisiin myöhemmin korvaamaan uusilla tartuntateräksillä. Tihtaalin täyttö tekovaiheessa oli tehty hienolla hiekalla. Hiekka oli itäisellä tihtaalilla painunut siten, että kannen ja täytön välissä oli n. 400 mm tyhjää tilaa. Tämä helpotti työtämme jonkin verran, koska uuden sillan tuen kohdalle täytyi kaivaa 1400 mm syvä kuoppa, jotta uusi tuki saatiin asennettua siihen. Maa-aines saatiin siirrettyä lähestulkoon kokonaan tihtaalin kannen alle, eikä sitä tarvinnut kuljettaa kottikärryillä mantereelle.

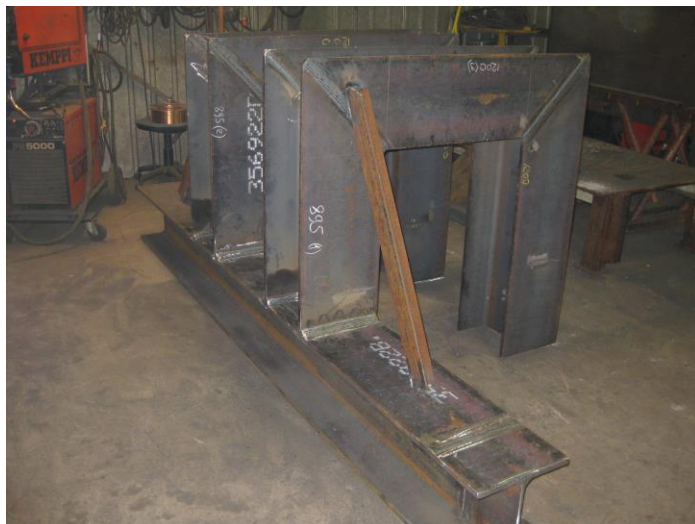
Kuva 6. Kuvan alareunassa näkee alapalkin jatkettua kohdan.

Piirrettyäni sillan todellisen aseman tukiin nähden huomasin, että tuet olivat liian lyhyet. Molempia tukia jouduttiin jatkamaan 200 millimetriä (Kuva 6). Lisäksi tukiin lisättiin laakerien kohdalle pienet tapit, jotka estivät laakerien tippumisen tuelta. Asiasta sovittiin tilaajan kanssa työmaakokouksessa. Tapit tekivät tuista peilikuvat toisiinsa nähden, joten ne merkattiin teksteillä "ITÄ" ja "LÄNSI". Siten asennuksessa ei olisi tullut virhettä.

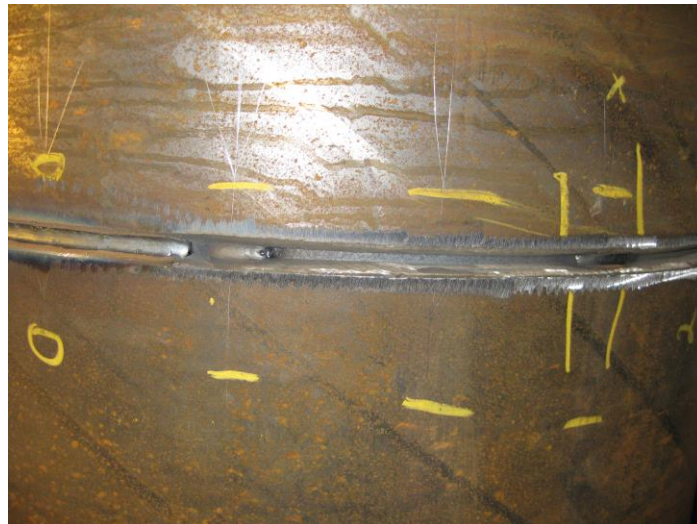
Kuva 11. Putken sauman hitsaus alkuvaiheessa.

Silta vaati metallipajalla todella valtavan työmäärän. Putkien suuren seinämäpaksuuden vuoksi hitsaus oli erittäin hidasta (Kuva 11). Lisäksi massiivisten rakenteiden liikuttelu pajalla vaati aikaa ja suunnittelua. Sillan molemmat puolet eivät mahtuneet yhtäaikaisesti halliin joten ne tehtiin valmiiksi yksitellen. Nämä seikat olivat tietysti metallipajan tiedossa jo ennen töiden aloitusta. Metallipaja ottikin tietoisin riskin hyväksyessään aikataulun. Vaikka sillan valmistuminen myöhästyikin suunnitellusta ajankohdasta, ei se tarkoittanut suurta rahallista menetystä pääurakoitsijalle eikä metallipajalle.

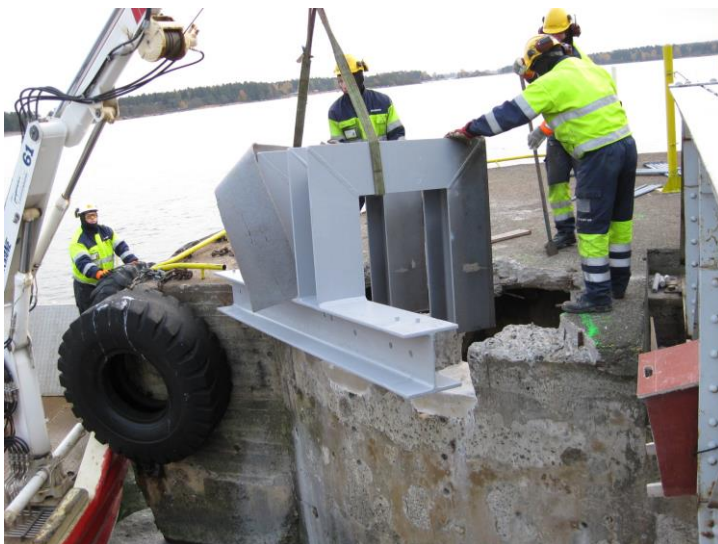
Kuva 14. Tuen asennus veneestä.

Pystysuuntaiset reiät olivat hyvin kohdallaan yhtä lukuun ottamatta, mutta siihenkin saatiin kierretanko paikalleen pienen lekasäädön jälkeen. Vaakarei'issä oli tuen osalta sellainen ongelma, että ne olivat 35 mm:ä liian pieniä peikkopulteille. Vaikka peikkopultit olivatkin kierteeltään 30 mm:ä, olivat niiden harjateräspäät 35mm:ä, joten injektointivaraa ei jäänyt yhtään. Lisäksi tuenkin reikiä olisi tarvinnut suurentaa, joten tilaajan kanssa sovittiin, että peikkopulttien sijasta voitiin käyttää 30mm:ä kierretankoa, joka injektoidaan Hiltin hittimassalla muuriin. Tässä ei ollut ongelmia, koska pultit ottivat enimmäkseen puristusta eivätkä juuri lainkaan vetoa, jolloin injektointitarttuvuutta ei tarvinnut varmistaa sen paremmin. Lisäksi tukeen tultaisiin myöhemmin tekemään lisävalu, joka tukisi pultteja.

Peikkopulttien halkaisija olisi pitänyt tarkastaa fyysisesti, eikä vain papereista. Tosin tuet olivat jo valmiit kun pultit tulivat, joten niitä olisi tarvinnut muokata joka tapauksessa. Loppujen lopuksi kierretankojen asennus oli kätevämpi ja loi paremmat jatkomahdollisuudet kiinnityksille, koska niiden kierremittaa ei ollut rajattu. Peikkopulteissa kierrettä oli vain 150 mm.

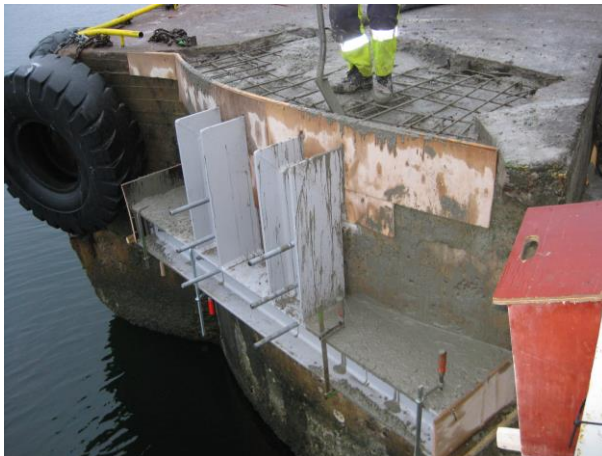
Kuva 15. Tuen valun loppuvaiheita.

Vedimme pumppuautosta linjat tihtaaleille ja muutaman tukoksen avaamisen jälkeen pääsimme aloittamaan valun. Valu aloitettiin kauempana olevalta tuelta, jolloin linja voitaisiin vain katkaista siirtyessämme lähemmälle tuelle. Tämä siitä syystä, että pumppulinjaa voiteleva "limu" menee läpi ensimmäiseksi, ja jos linja olisi koottu toisin päin, olisivat viimeiset 30 m jääneet voitelematta ja tukoksia olisi ilmennyt huomattavasti enemmän. Pidemmälle menevä valulinja tyhjennettiin puhaltamalla paineilmaa linjastoon, jolloin kaikki betoni saatiin hyötykäyttöön. Valu onnistui hyvin ilman suurempia ongelmia. (kuva 15)

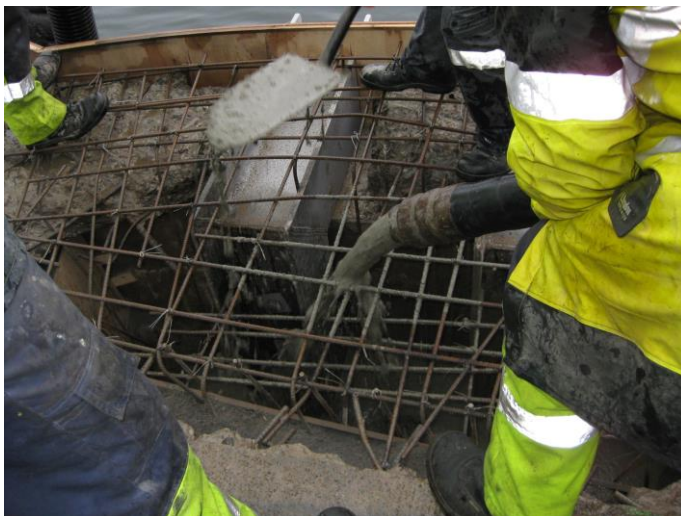
Kuva 16. Valulinjasto toiminnassa.

Valu onnistui lähestulkoon suunnitelmien mukaisesti. Olosuhteet olivat hyvät pitkää valulinjaa ajatellen, ei ollut liian kuuma tai kylmä. Vaikka alussa olikin pientä tu-

kosongelmaa, on se enemmän kuin todennäköistä näin pitkissä linjastoissa (kuva 16) ja siihen osataan varautua ajallisesti.

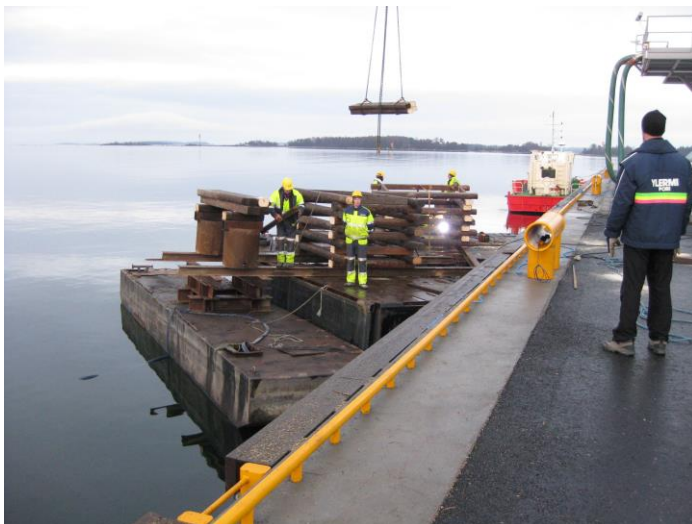
Kuva 19. Ponttonin korkeusero oli huomattava.

Ponttonien saapuessa työmaalle oli edessä pieni järkytys. Kaikki neljä eivät olleetkaan samankokoisia, vaan kaksi oli selvästi toista paria matalampia. (kuva 19). Tämä aiheutti aika isoa säätöä työmaalla, jotta kaikki ponttonit saatiin yhteen ja niiden päälle kasattavat tukipedit (kuva 20) oikean korkuisiksi jotta silta saataisiin uitettua tukien yli ja laskettua paikalleen. Tukien teettämä lisätyö myöhästytti aikataulua useita tunteja. Onneksi olimme varanneet tukien tekemiseen selvästi enemmän materiaalia kuin olisi alun perin tarvittu. Muuten aikataulu olisi venynyt entistä enemmän.

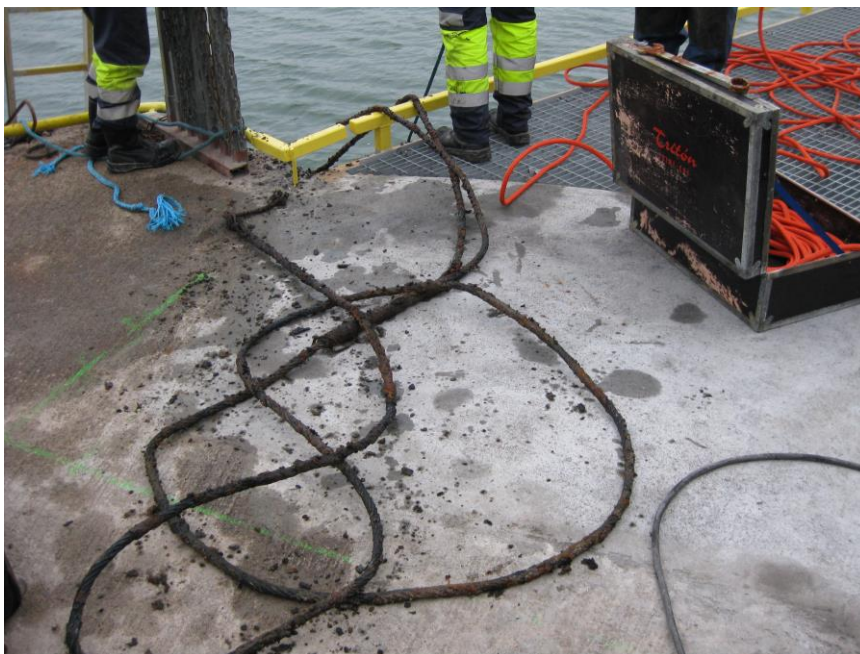
Kuva 22. Esimerkki pohjalta poistetusta materiaalista.

Sukeltaja kävi videokuvaamassa alueen ja teki selostuksen löydöistään. Samalla hän poisti pohjasta muutamia esineitä, joita oli ajautunut sinne jo kauan ennen meidän työmaalle tuloamme (Kuva 22). Tilaaja oli tyytyväinen tarkastukseen eikä vaatinut mitään lisätoimia pohjan puhdistukseen.
