## Kerrostalon peruskorjauksen hankesuunnitelma

HAMKin e-julkaisuja 6/2014

Hämeenlinna, maaliskuu 2014

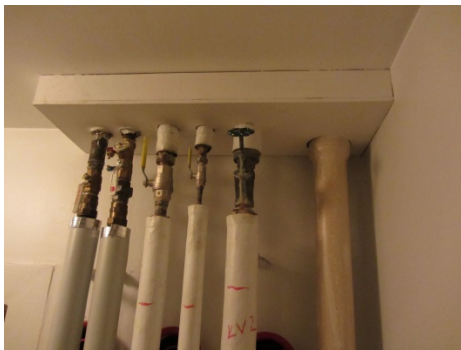
- rakennuksen kylpyhuone- ja keittiötilat ovat entisillä paikoilla, mutta tiloja on saneerattu / muutettu vuosien saatossa
- keittiö- ja kylpyhuonetilojen osalta vesijohdot ja viemärit on asennettu paikan päällä rakentamisen yhteydessä
- lähes kaikki asuntojen ja kellaritilojen kylmävesiputket ovat alkuperäisiä; putket ovat nousulinjojen osalta sinkittyä teräsputkea hamppu/kitti- kierrelitoksin
- vesi- ja viemäriinjojen nousulinjoja on yhteensä x kpl
- lämminkäyttövesijohdot ovat alkuperäisiä kupariputkia; liitokset messinkijuotoksin
- lämmin- sekä kylmäkäyttövesiputkien linjaventtiilit kellaritiloissa ovat alkuperäisiä vinokaraventtiilejä

*Kuva 1 Vesijohtojen linjasulkuventtiilit*

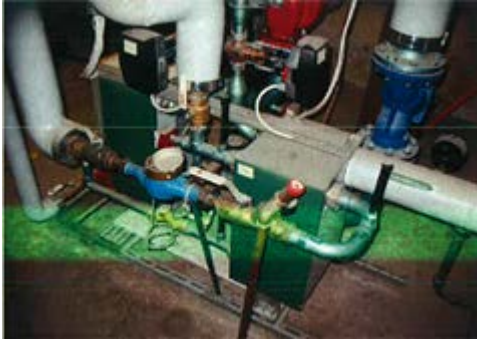
Kiinteistössä on kaukolämpöalakeskus, joka sijaitsee lämmönjakuhuoneessa kellarikerroksessa. Lämmönjakolaitteet on uusittu v ja ne ovat merkkiä LPM. Lämmönjakuhuoneen uusimistöissä on kaikki vanhat käytöstä poistetut lämmityslaitteet purettu. Kaukolämpölaitteiden käyttöikä on noin 20 vuotta. Lämmönjakuhuoneen lämpöeristeet on uusittu.

*Kuva 2 Kiinteistön kaukolämpölaitteet*

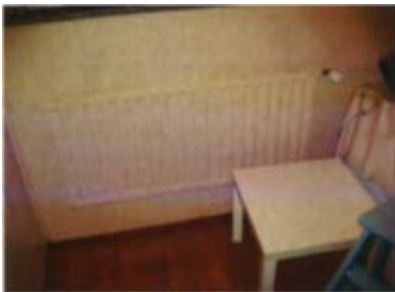
Patteriventtiilit ovat Högfors-käsiventtiileitä yleisissä tiloissa. Asunnoissa patteriventtiilit on uusittu termostaattisiksi.

*Kuva 3 Uusittu patteriventtiili*

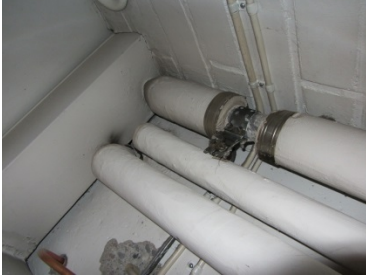
Asunnoissa nousukuiluissa, jotka eivät ole näkyvissä, lämpöjohtojen ja lämminvesiputkien putkieristykset ovat materiaaliltaan todennäköisesti aaltopahvikourua, jossa sisimpänä, putkiseinämää vasten asbestipahvia.

*Kuva 4 Putkien eristeet*

Putkieristeiden sisältämä asbesti selviää paremmin asbestikartoituksesta, joka tulee laatia samassa yhteydessä vesijohtojen ja viemäreiden uusimistöiden kanssa.

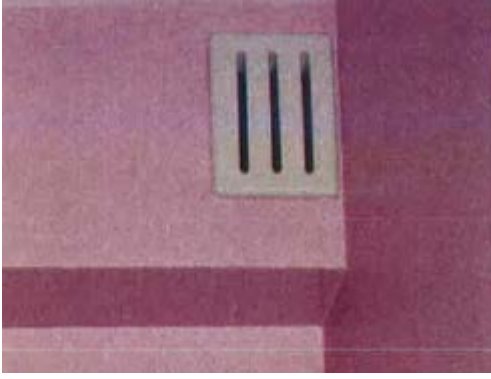
Asunnoissa poistoilmaventtilit ovat pääosin alkuperäisiä keraamisia venttiilejä, jotka toimivat samalla palonrajoittimina.

Joissakin asunnoissa venttiilejä on uusittu, muutamassa on tilalle laitettu järjestelmään sopimaton lautasventtiili tai ulkosäleikkö.

*Kuva 5 Alkuperäinen poistoilmaventtiili*

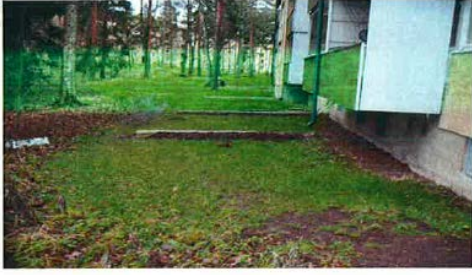
Sadevedet on johdettu tontilla maastoon tai kadulle. Kattosadevedet on loiskekouruilla ohjattu pois sokkelin läheisyydestä.

*Kuva 11 Loiskekourut*

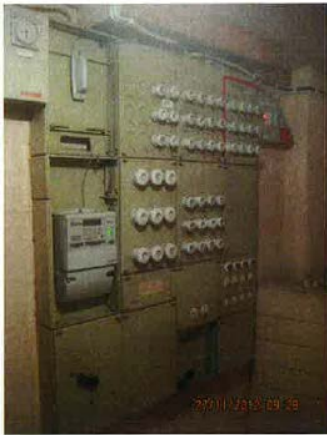
Rakennusten kiinteistö pääkeskukset ovat sähköpääkeskustiloissa. Kiinteistökeskuksista on asennettu nousujohtot alakeskuksille, kiinteistökeskukset syöttävät rakennusten yhteisten tilojen sähkölaitteita ja -asennuksia. (kellari- ja tekniset tilat, porrashuoneet, ulkovalaistus, autolämmityspistorasiat).

*Kuva 14 Kiinteistön pääkeskus*

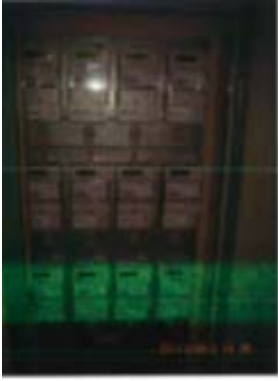
Kellaritilojen komeroihin sijoitetuissa yhteismittarikeskuksissa ovat huoneistojen sähkömittarit. Mittarit ovat 1-vaiheisia. Keskuksissa ei ole pääkytkimiä. Keskuksset voidaan tehdä jännitteettömiksi ainoastaan irrottamalla pääkeskuksessa sijaitsevat sulakkeet.

Huoneistojen nousujohtoja suojaavat sulakkeet ovat kokoa 25 A 8n 5.8 kW). Huoneistojen tehonsiirtokyky on osittain riittämätön.

*Kuva 15 Kiinteistön yhteismittarikeskus*

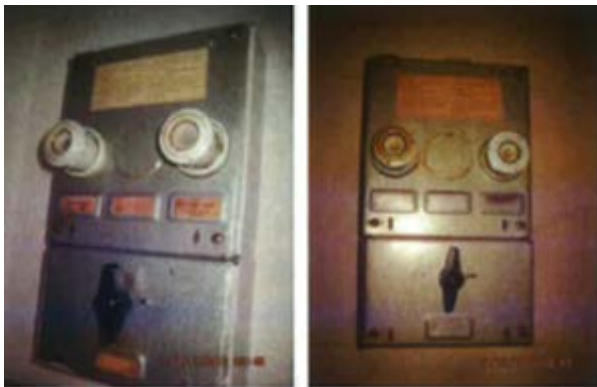
Huoneistojen ryhmäkeskukset ovat 1-vaiheisia. Alkuperäisissä keskuksissa on 2-3 kpl sulakkeita. Keskusten nimellisvirta on 25 A. (tehonsiirtokyky n 5,8 kW). Keskusten kapasiteetti on riittämätön nykyistä varustelutasoa ja asumismukavuutta ajatellen.

*Kuva 16 Alkuperäisiä tulppavarokekeskuksia*
