RSK-luku, sen paikkansapitävyys ja rajojen ongelmat liittyen Rättyän lohkomistoimitukseen

Metropolia Ammattikorkeakoulu

Insinöörityö

01.03.2016

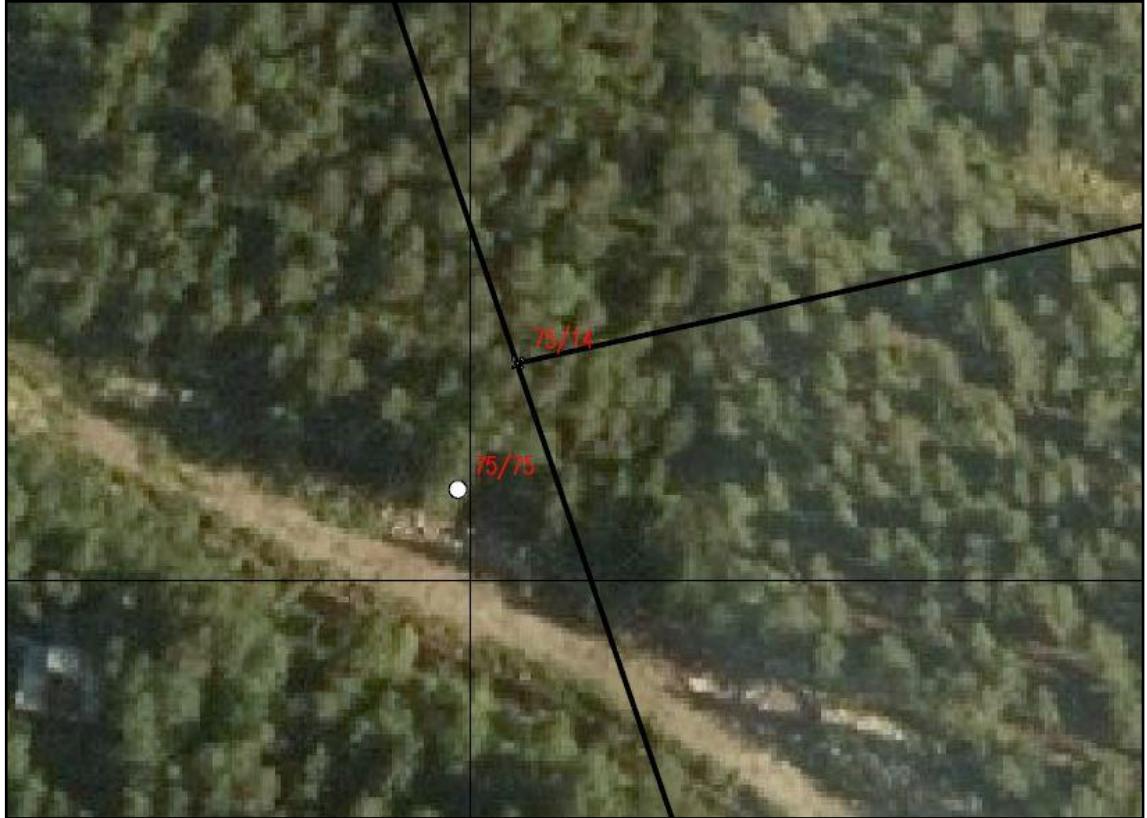
Aloitin rajapyykkien etsimisen kiinteistön keskiosasta pyykkinumeroista 2, 1, 5, 60 ja 61. Näistä pyykit numeroilla 60, 2 ja 5 olivat hyvin löydettävissä ja kaikki oli selvästi paikallaan. Näiden pyykkien RSK-luvut olivat 0,25, ja koordinaattien määrittämistapana oli ilmakehä. Vain numeron 60 koordinaateissa oli epätarkkuutta yli RSK-luvun toleranssin; alkuperäisen koordinaatin ja mitatun koordinaatin ero oli hieman yli metrin. Pyykkinumerot 60 oli merkattu rekisterikantaan viisikivisenä pyykinä, mutta maastossa oli selkeä maakivipyykki. Rajamerkkien 1 ja 61 koordinaatit osuivat piha-alueelle, missä maastoa oli muokattu paljon, joten pyykejä ei löytynyt. Tämän jälkeen menimme mittamaan rajapyykkiä 75, jonka RSK-luku oli 4. Emäkiinteistön omistaja sanoi, että pyykki on hyvin paikallaan, mutta omistajat halusivat minun näyttävän, mitä mittalaite näyttää pyykin sijainnista. Kun olin mennyt suurin piirtein koordinaattien mukaiselle paikalle, emäkiinteistön omistaja näytti pyykin todellisen sijainnin. Tarkistettuani pyykin numeron ja mitattuani sen sain selville, että koordinaatit poikkesivat hieman alle 16 metriä. Kuva 5 havainnollistaa alkuperäisten koordinaattien poikkeamat uudelleen

Kuva 5. Ilmakuvalla näkyy pyykin 75 alkuperäiset koordinaatit (ylempi piste, johon rajaviivat yhdistyvät) ja rajapyykin 75 uudelleen mitatut koordinaatit (valkoinen piste).

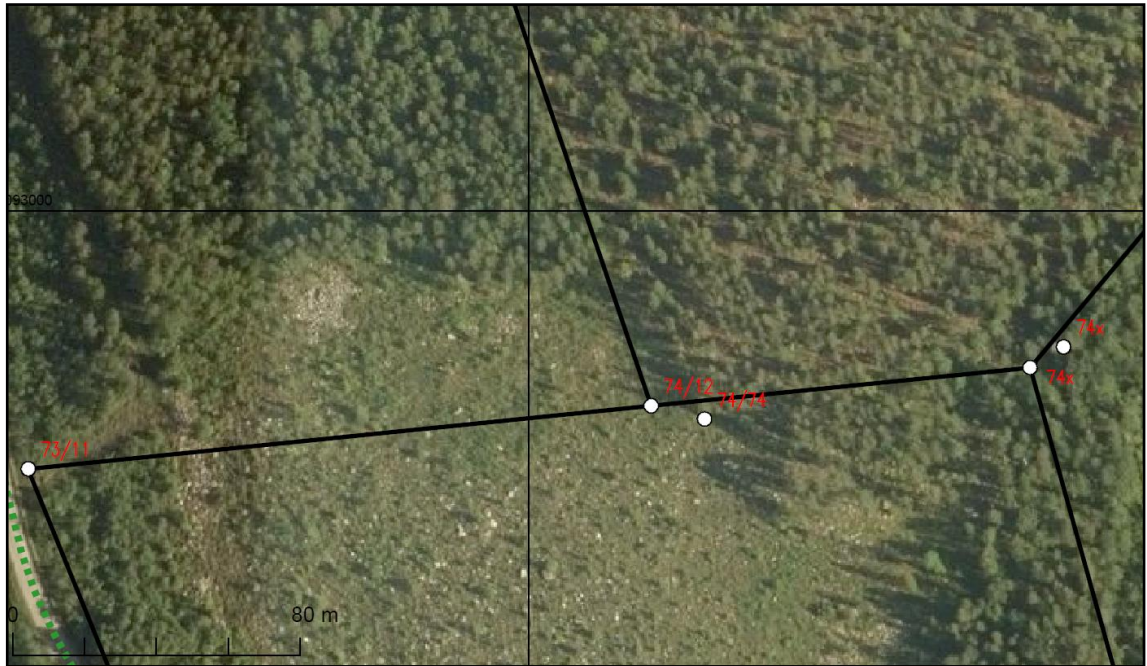
Seuraavaksi siirryin mittamaan kiinteistön eteläpäädyn rajapyykkejä. Kuten kerroin aikaisemmin, ensimmäisellä mittauskerralla jätin kaikki 0.20 RSK-luvulla olevat pyykit mittaamatta. Emäkiinteistön omistajan mukaan rajamerkin numero 74 pitäisi löytyä maastosta, mikä osoittautui todeksi. Pyykki löytyi metsän reunasta hyvin pystyssä ja selkeästi paikallaan. Maastossa näkyi, että metsänraja oli hakattu toisen maanomistajan puolelta. Tästä oli myös puhetta emäkiinteistön omistajan kanssa sen jälkeen, kun olin käynyt mittaamassa löytyneet pyykit kiinteistön eteläosasta. Rajapyykin 74 lisäksi löysin pyykin 74x, joka oli selkeästi pystyssä ja paikallaan. Molemmat pyykit, 74 sekä 74x, oli ilmakuvaattu ja niiden RSK-luku oli 4 m. Pyykkien koordinaattien poikkeama oli jälleen RSK-luvun toleranssia suurempi. Rajapyykin 74 koordinaatit poikkesivat noin 15 metriä ja pyykin 74x poikkeama oli hieman vajaa 11 metriä. Rajapyykkien 74, 74x ja 75 koordinaatit poikkesivat eri ilmansuuntaan, joten en

Kuva 6. Kuvassa mitatut pyykki 74 ja 74x ovat irrallaan rajaviivoista. 74x oikealla ja 74 keskellä.

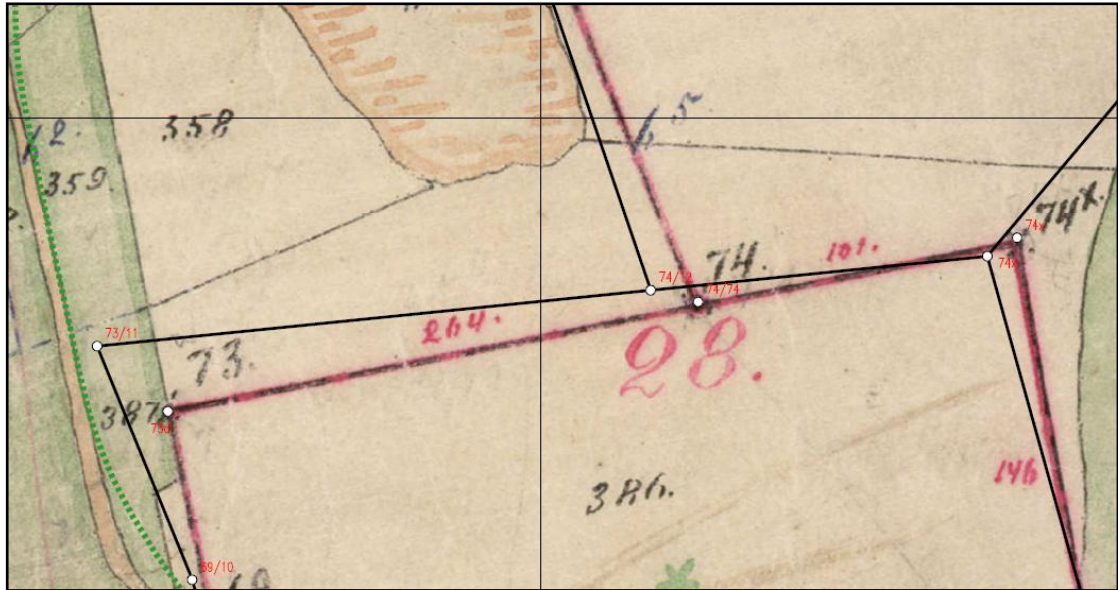
Otan tässä lähempään tarkasteluun rajapyykin 73. Kuten aikaisemmin kerroin, pyykin 73 koordinaattien osoittamasta paikasta ei löytynyt kiveä, vaikka signalointi oli selkeästi tehty koordinaattien osoittamaan paikkaan. Rajamerkin 73 digitointi onnistui aika tarkasti, koska samalla linjalla olleet pyykit 74 ja 74x löytyivät maastosta hyvin. Kuvassa 8 näkyy, mihin paikkaan digitoitu pyykki sijoittuu suhteessa signaloituihin koordinaatteihin. Signaloidun paikan ja digitoidun numero 73 rajamerkin etäisyys oli noin 30 metriä.

Kuva 8. Kuvassa on digitoitu pyykki numero 73 (isompi musta numero), sekä digitoinnissa asemointipisteinä käytetyt rajamerkit 74 ja 74x. 73/11 kuvastaa signaloituja koordinaatteja.

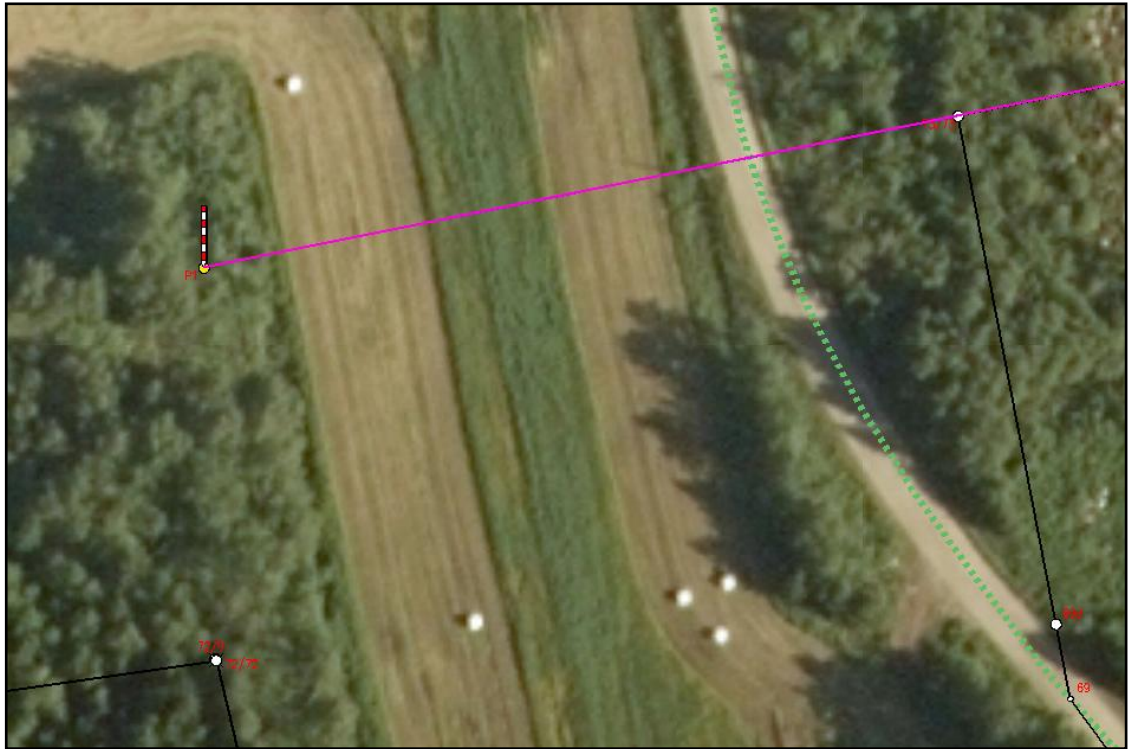
Tässä kohtaa nähdään myös halkomiskartassa oleva virhe pyykkien 73 ja 74 välimatkassa. Mitattujen pyykkien 74 ja 74x etäisyys oli noin 102 metriä. Tämä etäisyys on vanhalla kartalla 101 metriä, eli kartan mitta poikkeaisi noin metrin, mikä ei ole kovin paljon. Rajapyykkien 73 ja 54 etäisyydeksi on merkitty kartalle 264 metriä, mikä tarkoittaisi sitä, että rajapyykin 73 pitäisi sijaita aivan eri paikassa kuin vanhan kartan kuviot osoittaa. Digitoitujen 73 koordinaattien ja mitattujen 74 koordinaattien etäisyys on noin 169 metriä. Tämä tarkoittaa sitä, että jos kartan mitta pitäisi paikkaansa, pyykin 73 pitäisi sijaita vielä vajaat 100 metriä kauempana. Tällöin pyykki sijaitaisi tien länsipuolella olevan pellon toisella laidalla rajapyykin 72 yläpuolella. Kuva 9 antaa käsityksen siitä, kuinka väärin vanhan kartan mitta on. Tämä virhe vahvisti vanhemman toimitusinsinöörin ajatuksen siitä, miksi kartalla on niin vähän rajamittoja. Hänen mukaansa rajamittoja ei ole laitettu kartalle, koska on nähty, että ne ovat väärinä. Tämä tarkoittaa sitä, että mittaus on suoritettu huolimattomasti tai mitat on kirjattu väärin muistiin. Tästä syystä niitä ei ole sijoitettu kartalle, koska ne eivät pidä paikkaansa. Tämä rajamitta oli sitten jostakin syystä päätynyt kartalle, vaikka se ei pitänytkään paikkaansa. [6]

Kuva 9. Kuva näyttää vanhan halkomiskartan rajamitan mukaisen pyykin 73 paikan. Vaaleanpunaisen viivan vasemmassa päädyssä P1 kuvastaa paikkaa, missä pyykin pitäisi sijaita rajamitan mukaan.

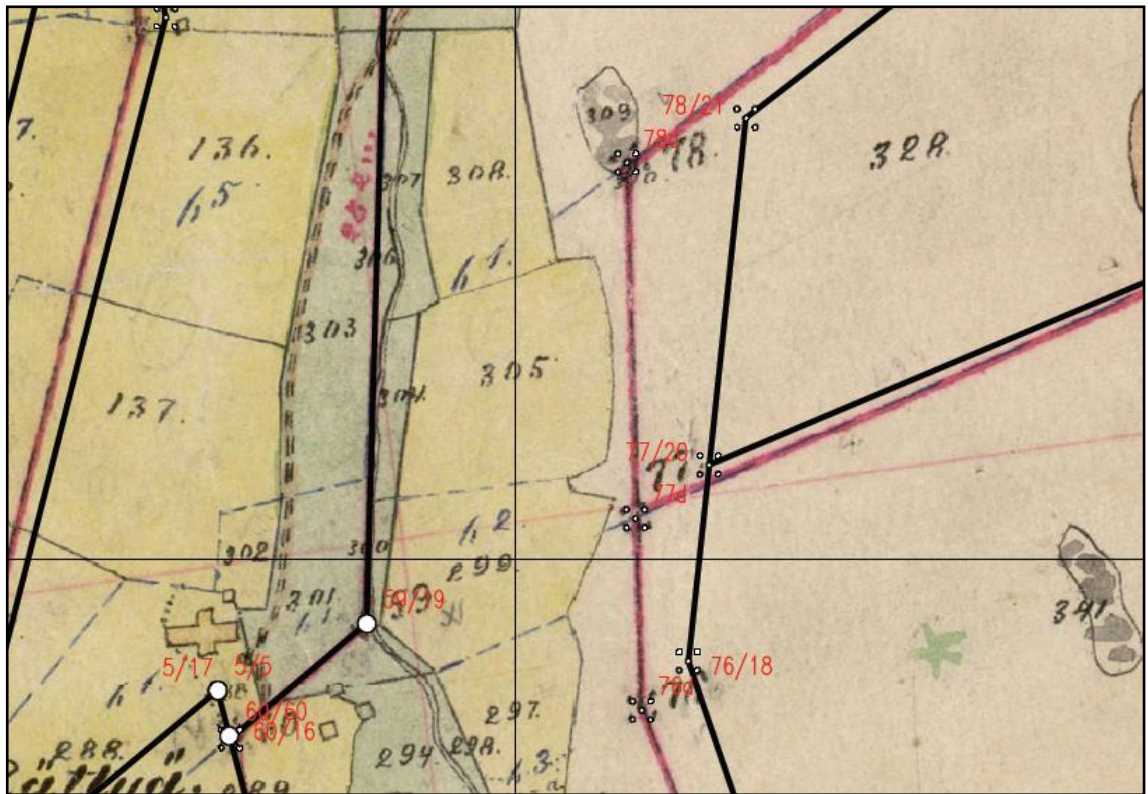
Koska rajapyykit 74, 74x ja 75 löytyivät maastosta, sain hyvin asemoitua vanhan halkomiskartan siten, että sain digitoitua 76, 77 ja 78 pyykit aika tarkasti rekisterikantaan. Asemoinnin tarkastelua helpottivat vanhan kartan kuviomerkinät. Vanhalla kartalla näkyi selkeästi, että pyykin 78 pitäisi sijaita kivikon etelälaidassa. Ilmakuvaa tarkasteltuani huomasin, että pyykki 78 osui aika hyvin kivialueen reunaan. Kivialueen muoto oli kumminkin hieman erilainen kuin vanhasta kartasta saattoi ymmärtää. Tämä voi johtua siitä, että ajan myötä kivialueen reunalle on kasvanut enemmän puita ja mahdollisesti osa kivistä on peittynyt kasvuston alle. Vanhalla kartalla olevaa kivialuetta ei voida pitää aivan tarkkana, sillä sen suuruuden määrittäminen vaatii myös tulkintaan. Tärkein informaatio on se, että rajamerkin pitäisi sijaita kivialueen eteläpäädyssä. Digitoituidut koordinaatit sattuvat aika hyvin kivialueen reunaan. Mikäli pyykki on löydettävissä maastossa, sen löytämisen pitäisi nyt olla paljon helpompaa kuin ennen digitointia. (Kuvat 10 ja 11.)

Kuva 10. Keskiosan digitointi pyykkinumeroiden 76,77 ja 78 osalta. Mustat rajat kuvastavat rekisterikartassa olleita rajoja ja punaiset kuvastavat digitoidun halkomiskartan rajoja.

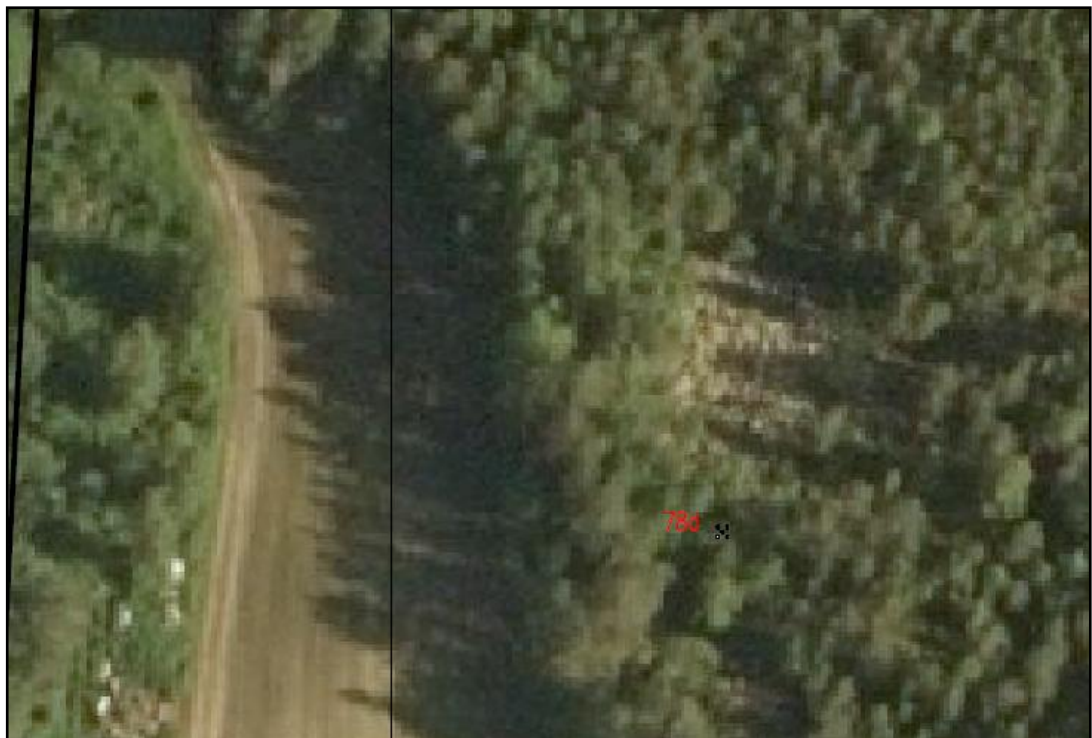
Kuva 11. Ilmakuva, jossa näkyy digitoitu pyykki 78 kivialueen reunalla.

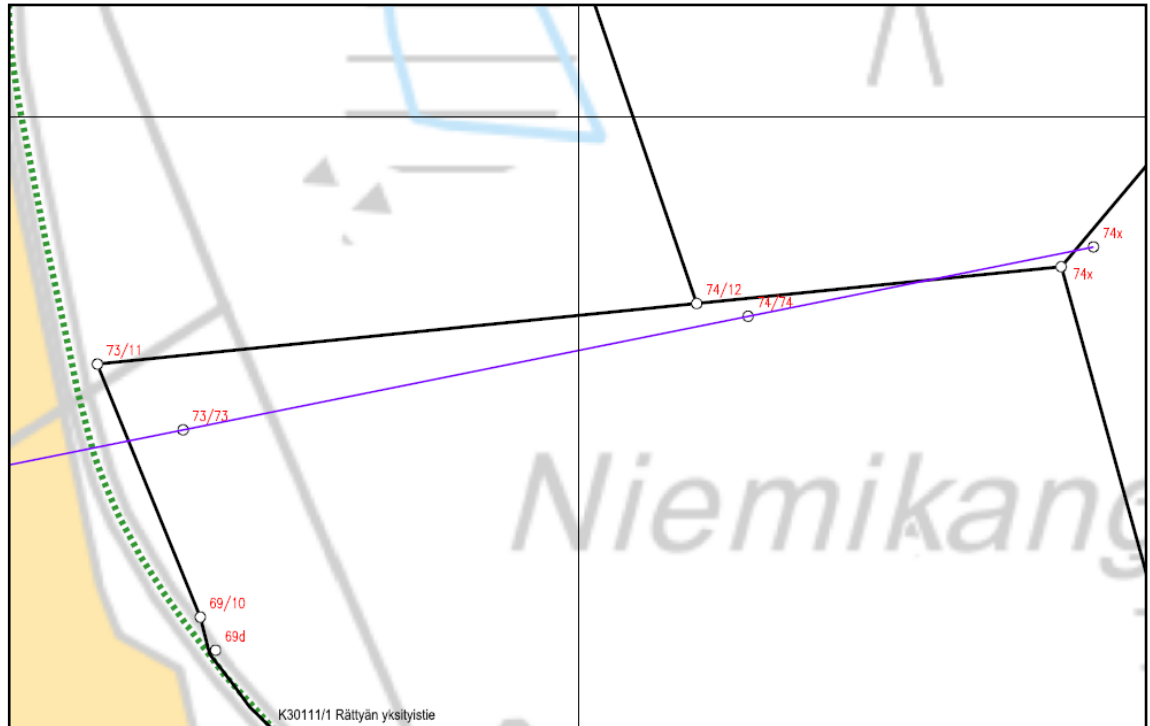
Ensimmäisellä maastokerralla digitoinnin jälkeen sain todeta, että digitointi oli onnistunut aika hyvin. Löysin silloin pyykin 73, jonka alkuperäinen RSK-luku oli 0.25. Aikaisemmin epäilin, että pyykin signalointi on tehty väärään paikkaan, ja tämä oletamus osoittautui todeksi. Löysin kivipyykin vanhan pelto-ojan reunalta parin metrin päästä digitoiduista koordinaateista. Pyykissä oli himmeästi näkyvä hakattu numero 73, ja pyykki oli hyvin paikallaan. Ilmakuvasta vanhaa pelto-ojaa ei näkynyt oikeastaan ollenkaan, mutta maastossa se näkyi selkeästi. Mitattuani rajamerkin sain toimistolla selville, että pyykki 73 on aivan tarkalleen samalla linjalla aikaisemmin löytyneiden pyykkien 74 ja 74x kanssa. Kuvassa 13 näkyy linjaus, missä suora viiva on vedetty pyykkien 74x ja 74 kautta. Suora linja leikkaa mitatun rajamerkin 73 aivan keskeltä, joten kaikki pyykkit ovat linjassa keskenään. Samalla varmistui se, että vanhassa kartassa rajamitta oli aivan väärin. Vanhan kartan rajamitta pyykkien 74 ja 73 välille on 264 metriä. Todellinen välimatka on 166,8 metriä, eli vanhan kartan rajamitta poikkesi 102,8 m.

Kuva 13. Suora linja, joka on piirretty 74x: ja 74:n suunnalle. Pyykki 73 on hyvin linjalla.

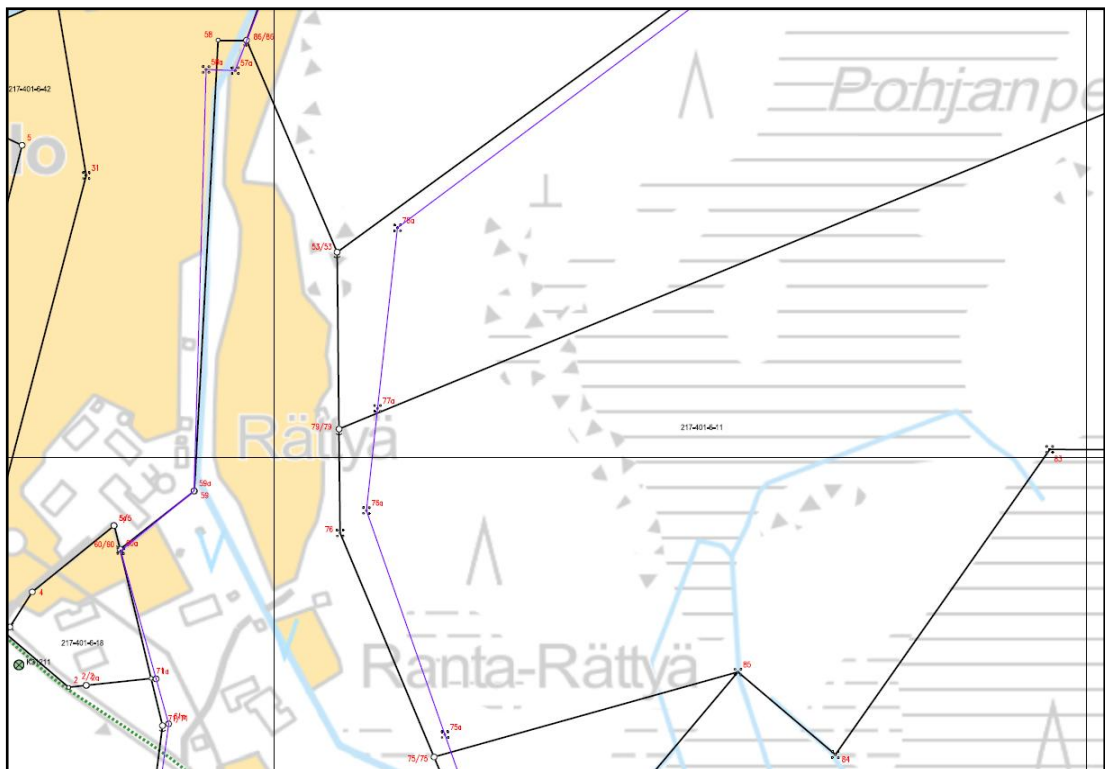
Suurimmat pinta-alaan liittyvät poikkeamat tulivat kiinteistön etelä- ja keskiosista. Kuvissa 14 ja 15 olevista kartoista näkyy, kuinka paljon vanhat ja uudet rajat eroavat toisistaan. Vanhat rajat on merkitty karttaan violetilla värillä, kun taas uudet laillistuneet käydyt rajat näkyvät kartalla mustana. Vanhat rajat kulkevat kartalla samalla tavalla kuin rekisterikannassa, ennen rajamerkkien mittaamista ja rajojen käyntiä. Rajojen vääristymään voi vaikuttaa suuresti rajapyykin 73 väärä signalointi, sillä sen koordinaatteja on käytetty todennäköisesti muiden rajamerkkien paikanmäärityksessä. Toisaalta en usko kaikkien rajamerkkien poikkeamisten johtuvan vain rajapyykin 73 huonosta signaloinnista. Voi olla, että muitakin rajamerkkejä on signaloitu väärin.

Kuva 14. Vanhojen rajojen poikkeamat kiinteistön keskiosassa.

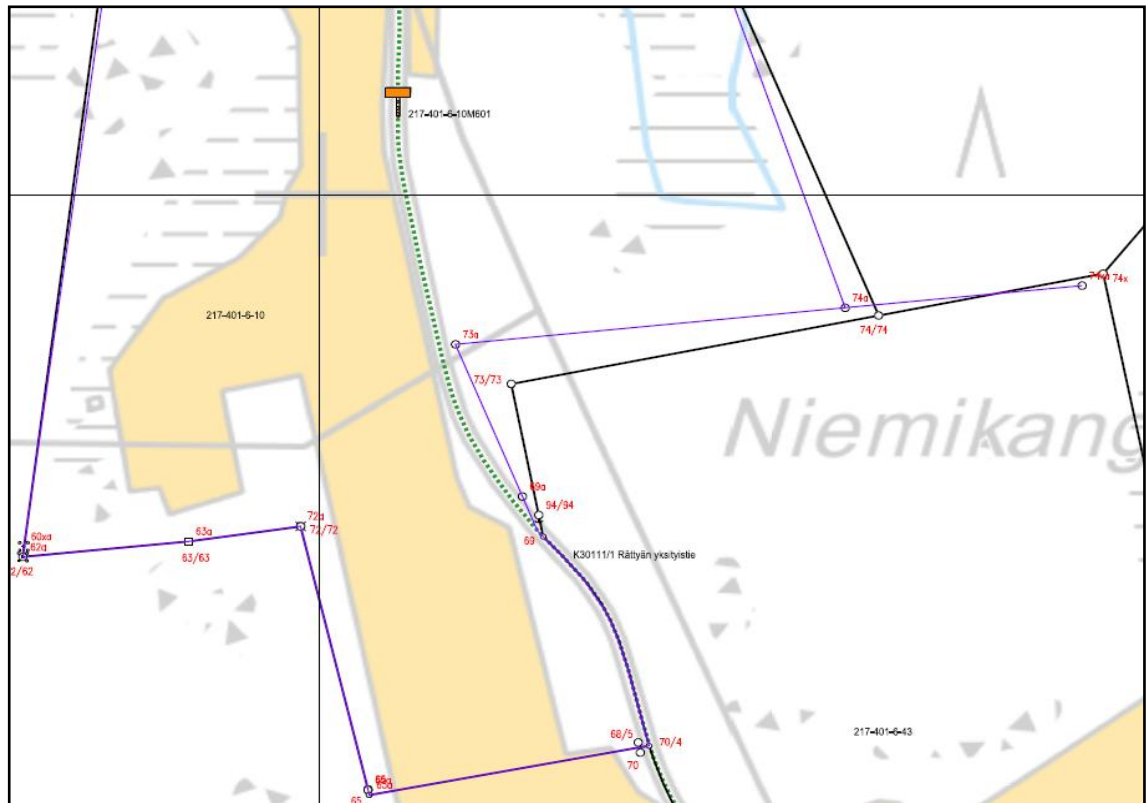
Kuva 15. Vanhojen rajojen poikkeamat kiinteistön eteläosassa.
