ASUINRAKENNUSTEN PERUSKORJAUSTEN HAITTA-AINEPURKUIJEN VALVONTA

Opinnäytetyö
Huhtikuu 2016
Rakennusalan työnjohto

Supervision of Complete Renovations in Residential Buildings Containing Hazardous Materials

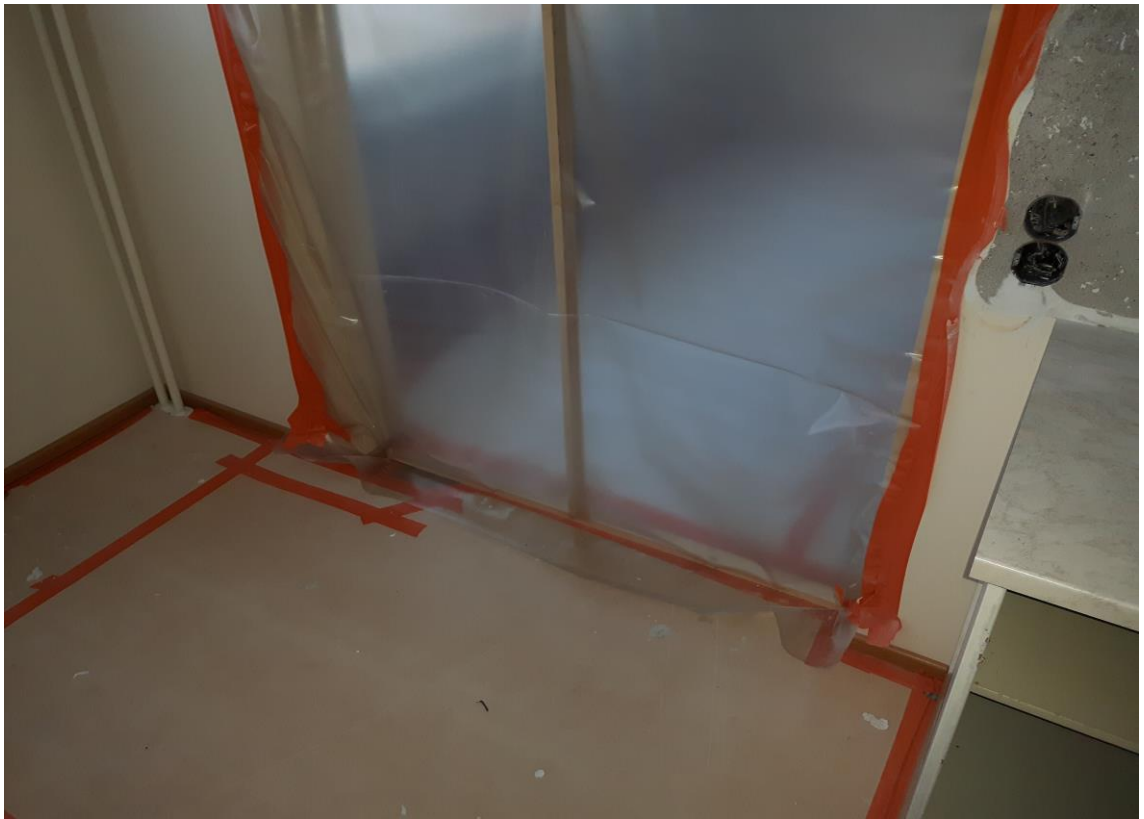
Osastoinnit ja suojaukset olivat toisella työmaalla kunnossa, toisella taas eivät. Työmaalla, jossa havaittiin puutteita enemmän, yhtenä ja samana osastona oli jopa koko nelikerroksinen rappu muutamaa asuntoa lukuun ottamatta. Tämän kyseisen osaston alipaineistus oli hoidettu yhdellä alipaineistajalla, joka oli ensimmäisessä kerroksessa, ja paineromittari oli sijoitettu alipaineistajan välittömään läheisyyteen. Myös suojaseinien teipaukset olivat puutteelliset. Osastoinnin ylimmässä kerroksessa ei muoviseinissä ollut havaittavissa minkäänlaista alipaineisuudesta kertovaa pullistumaa tai kireyttä osastoinnin suuntaan. Muovit roikkuiivat löysinä ja alareunasta tiivistämättöminä.

KUVA 4. Osastoinnin teippaukset puutteelliset (Hyryläinen 2016)

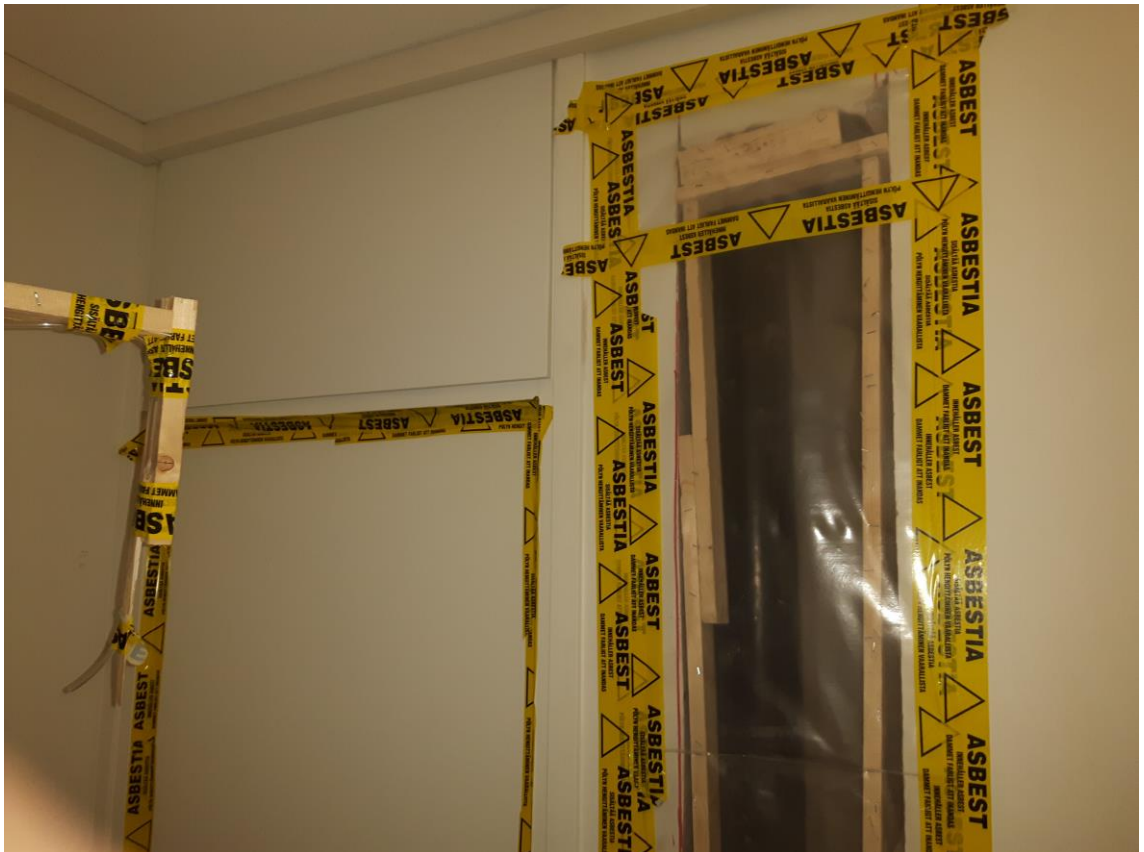
KUVA 5. Osastoinnin teippaukset kunnossa (Hyryläinen 2016)

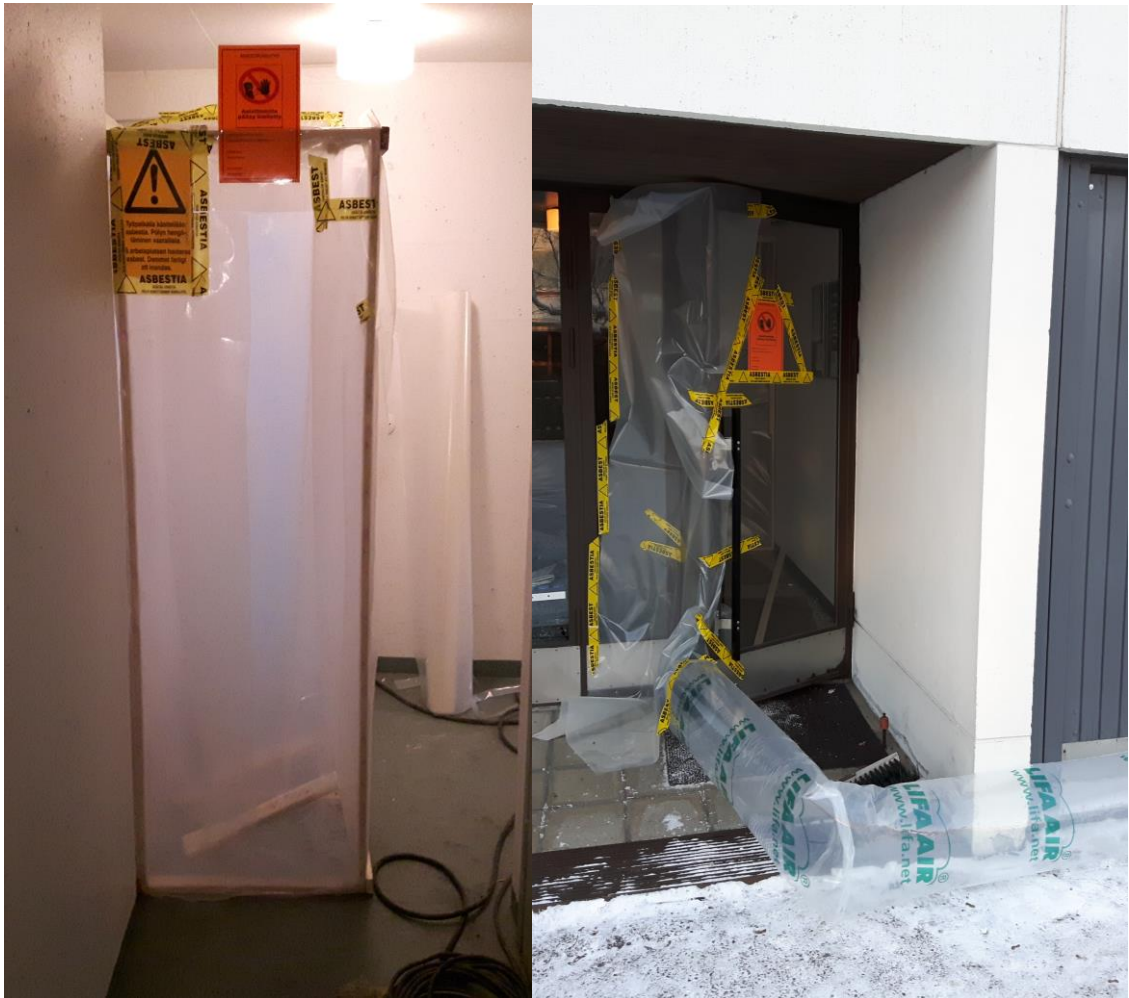
Asbestipurkutyöntekijöiden henkilökohtaiset suojaimet olivat kunnossa kummallakin työmaalla, samoin varoitusmerkit olivat asiallisesti sijoitettuina. Ilman puhtauteen liittyvien koneiden huoltokortit puuttuivat molemmilta työmailta. Huoltokortteja säilytettiin purku-urakoitsijoiden huoltotiloissa. Osastoinnin sulkutilan yhteyteen ei oltu sijoitettu turvallisuussuunnitelmaa tai purkutyön työnjohtajan yhteystietoja.

KUVA 6. Asbestitöistä kertovat varoitusmerkit tulee olla näkyvillä (Hyyryläinen 2016)

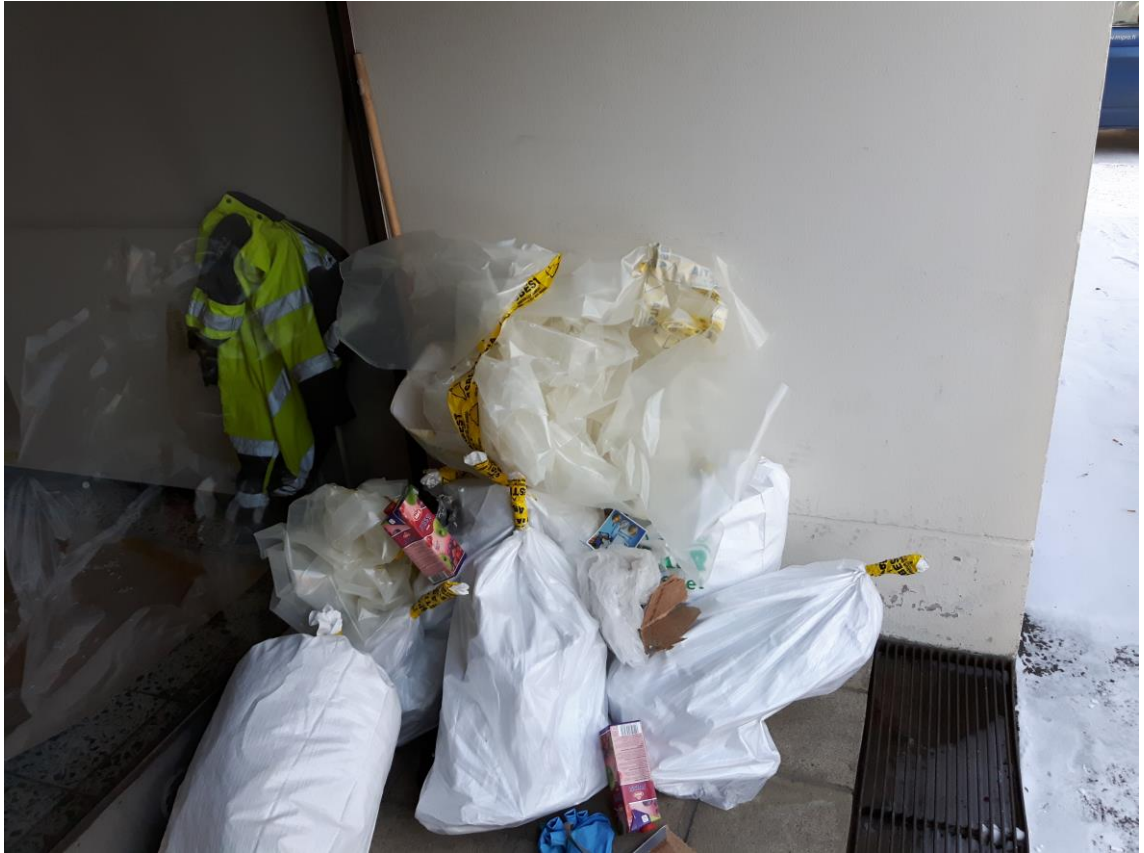
talteen. Asbestipitoisten jätteiden käsittely oli yleisen ohjeistuksen vastaista työmaalla kielletyn välivarastoinnin osalta.

KUVA 7. Asbestia sisältäviä jätteitä (Hyyryläinen 2016)
