Ari Kalliomäki

Telinetyöt vesitornin korjausrakentamisessa

Metropolia Ammattikorkeakoulu

11.4.2017

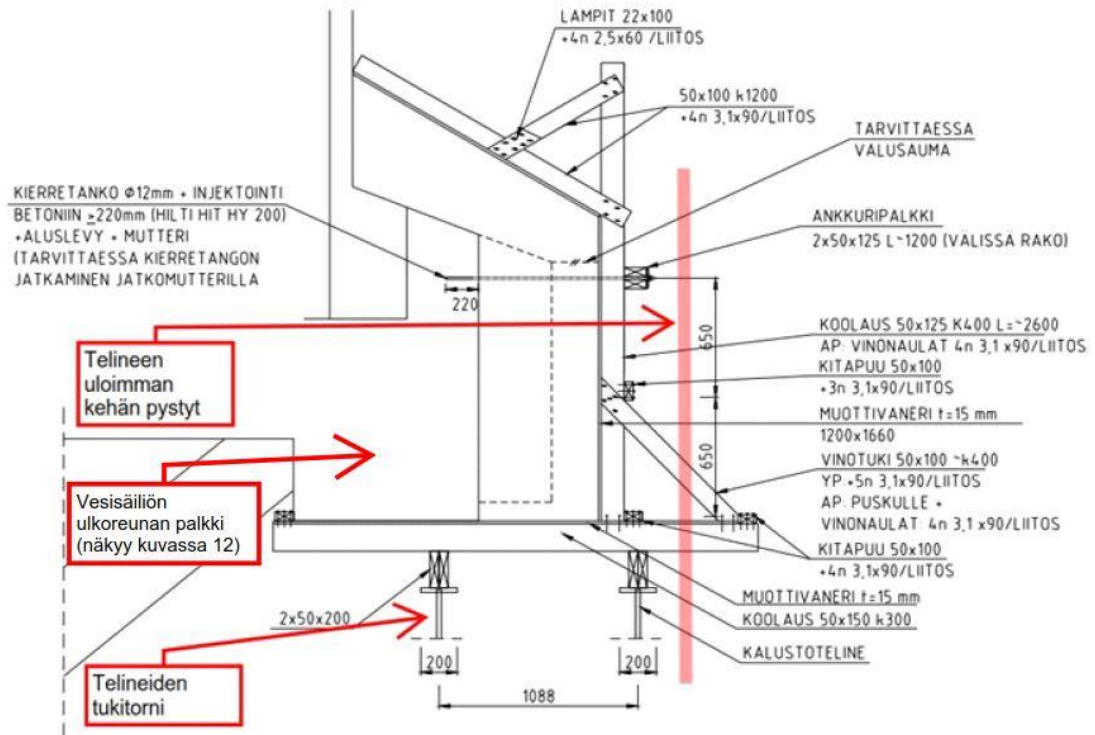
Kuva 10 Telineen sijoittuminen vesisäiliön muotin tueksi, pystyleikkaus

Tästä muodostuikin Porvoon tornilla pieni ongelma, sillä tukitorni ja ulkoinen kehä olivat sisempänä kuin tarkoitettu, josta syystä valukehän muotilla ei ollut riittävästi tilaa. Tämä saatiin korjattua rakentamalla muotti osittain valumuotin ulkopinnan ja tukipuiden väliin (kuva 10).

Uloimman kehän ollessa sisempänä kuin alun perin oli tarkoitus, jouduttiin valun muotitusta muuttamaan jonkun verran, jotta uloin telinekehä voitiin pitää lähes muutosvaapaana lukuun ottamatta telinetasojen purkua vaadittavan betonityön tieltä.

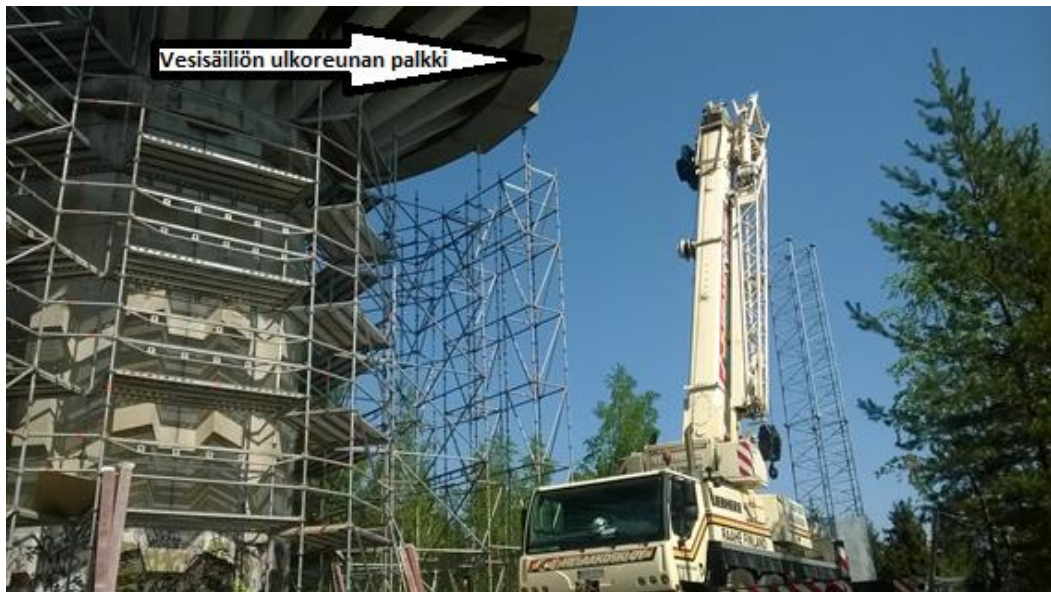
Kuva 12 Linkkimaston kasaus Porvoon vesitornin vieressä

Telinetöitä ei päästy jatkamaan ennen kuin linkkitorni kasattiin (kuva 12). Linkkitornin kasaus oli suoraan verrannollinen siihen kuinka nopeasti linkkipeilit saataisiin pois vesitornin katolta. Tilaaja Porvoon vesi Oy vaati ehdottomasti linkkimastojen poistoa tai niiden pois päältä kytkentää, mikäli telinetyössä haluttiin edetä katon harjan tasalle. Johtuen runsaasta säteilystä jota linkkimastot aiheuttavat, tämä oli myös vakava työturvauhka. Näiden em. syiden takia olimme velvoitettuja pysäyttämään telinetyön katon harjan yli kunnes tukimasto oli valmis.

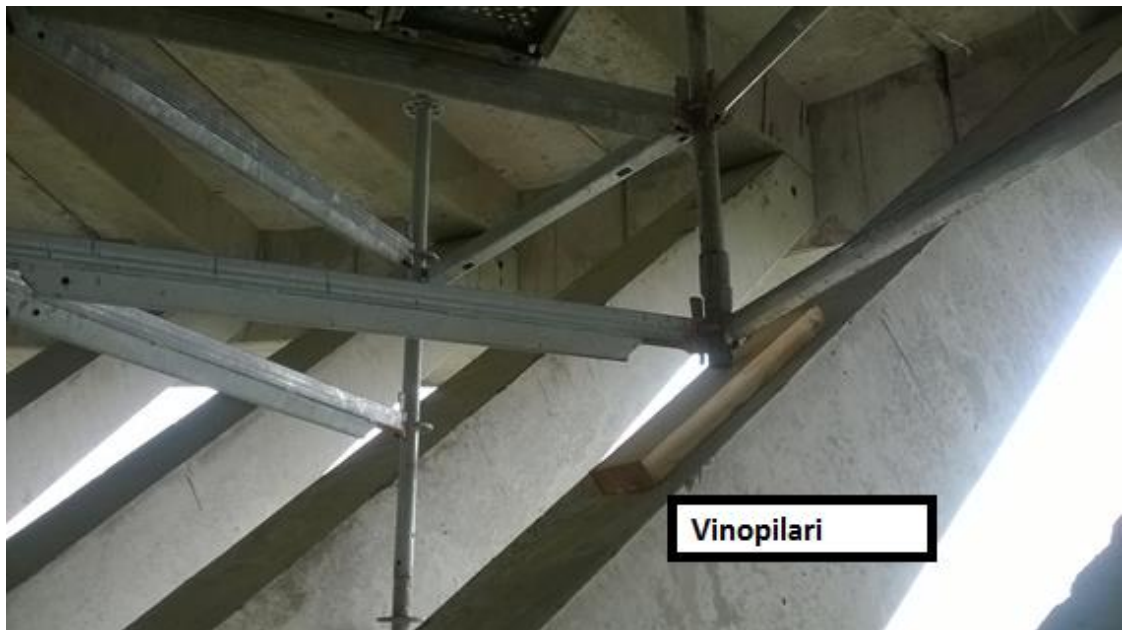
Kuva 13 Telineiden vääränlainen tuenta vinopilareihin

Sisäkehää viimeistellessä vesisäiliön pohjaan, huomattiin kuinka osa pystytuista oli tuettu vesitornin vesisäiliön vinopilareihin (kuva 13). Tämä oli yksi havaittu puute, sillä rakennepiirustuksissa ei ollut suunniteltu telineiden ylösventiä vesisäiliön alapintaan.

Telineiden virheellinen tuenta vesitornin vinopilareista ja vesitornin säiliön pohjaan rakennettavan työtason huomiotta jättäminen suunnitelmissa aiheuttivat paljon vaivaa ja ajallista viivytystä työmaalla. Tämä olisi täytynyt ottaa huomioon jo aiemmin ennen työvaiheen aloitusta, jolloin se olisi voitu lisätä suunnitelmiin ja sitä kautta suoraan kaupahintaan.

Destia Oy oli hyväksynyt telinesuunnitelman yhdessä tilaajan kanssa. Tämä asia käytiin Telinekataja Oy:n kassa läpi ja havaittiin puutteeksi suunnitelmassa. Suunnitelmaa muutettiin yhdessä Telinekataja Oy:n työnjohtajan kanssa työmaa-oloissa, jolloin vesisäiliön pohjan telineen tuenta muutettiin niin, että tuki otettiin alla olevasta sisimmästä telinekehästä eikä vinopilareista.

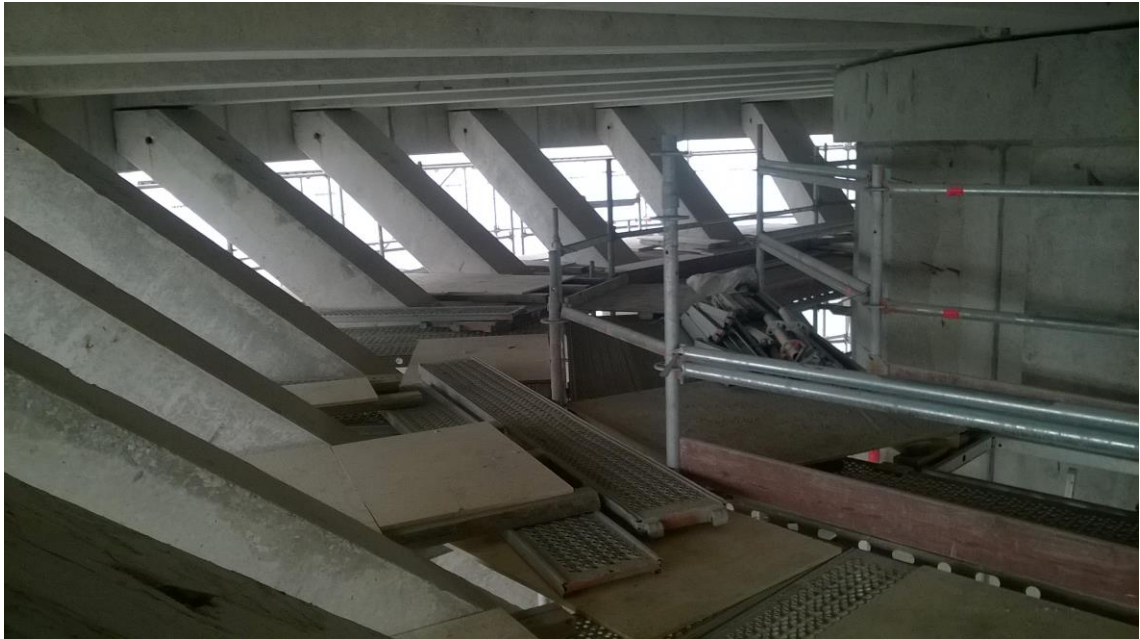
Kuva 14 Porvoon vesisäiliön pohjan telinetaso

Pinta alaltaan vesisäiliön pohjan telinetaso oli lähes 2800 m², joten siinä vaadittiin runsaasti miestyötunteja, sekä telinetavaraa joka vaikutti telineiden kokonaisvuokran hintaan.

Telinesuunnitelmassa (liite 1) ei ollut telinetasoa piirretty ylös vesitornin vesisäiliön alapintaan. Tämä aiheutti ajallisen viivästyksen, sillä alapintaa ei päästy työstämään ennen kuin taso olisi rakennettu. Teline-tason rakentamisesta kertyi myös kustannuksia, sillä telinetavaran määrä oli huomattava jotta saatiin tehtyä koko vesisäiliön alusta yhdeksi tasoksi. Telineurakoitsijan kanssa työ kuitenkin toteutettiin yhteishengessä suunnitelman vajauksesta huolimatta.

Tämän tason teko vaikutti myös muuhun työhön, sillä aikataulun mukaisesti oli suunniteltu koko taso 1 hiekkapuhallettavaksi ja inhihoitavaksi ennen kuin vastaava työvaihe tehtäisiin tason 2 osalta. Tällöin uloin kulkutaso tuli olla riittävän korkealla taso 2:lla, jotta voitaisiin aloittaa sääsuojan rakennus telinekehikon ympärille. Sääsuoja toimisi samalla ympäristön suojana hiekkapuhalluksen mukana tulevan hiekan levittymistä vastaan minimoiden hiekan leviämisen muualle kuin sääsuojan sisäpuolelle.

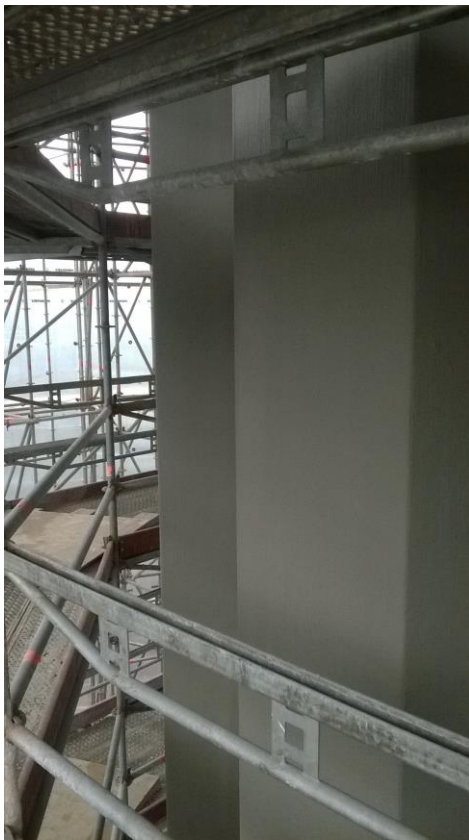
Kuva 17 Työtaso liian kaukana kohteesta

Erääksi ongelmaksi muodostui työtasojen suunnittelu. Vesitornin ”ratasmaisesta” muodosta johtuen sisemmät osat tornista olivat huomattavasti kauempana kuin vaadittu 25 cm (kuva 17). Tämä vaikeutti paikoitellen esimerkiksi vesitornin vanhojen elementtisaumojen purkua sekä hakaterästen piikkausta, koska työmiesten täytyi pitää turvalinjaita, ja osittain jouduttiin rakentamaan lisätasoja, jotta päästiin riittävän lähelle varsinaista työkohdetta. Tämä hidasti paljon tiettyjä työvaiheita.

Suunnitelmissa ei myöskään otettu huomioon tornin ratasmaista muotoa, joka aiheutti työtasojen muokkauksia. Tämä olisi tullut ottaa jo huomioon suunnitelmaa tehtäessä, sillä kyseessä ei ole ympyrän muotoinen säiliö, jollaiselle löytyy asennusohjeet Layherin telineasennusohjeista.

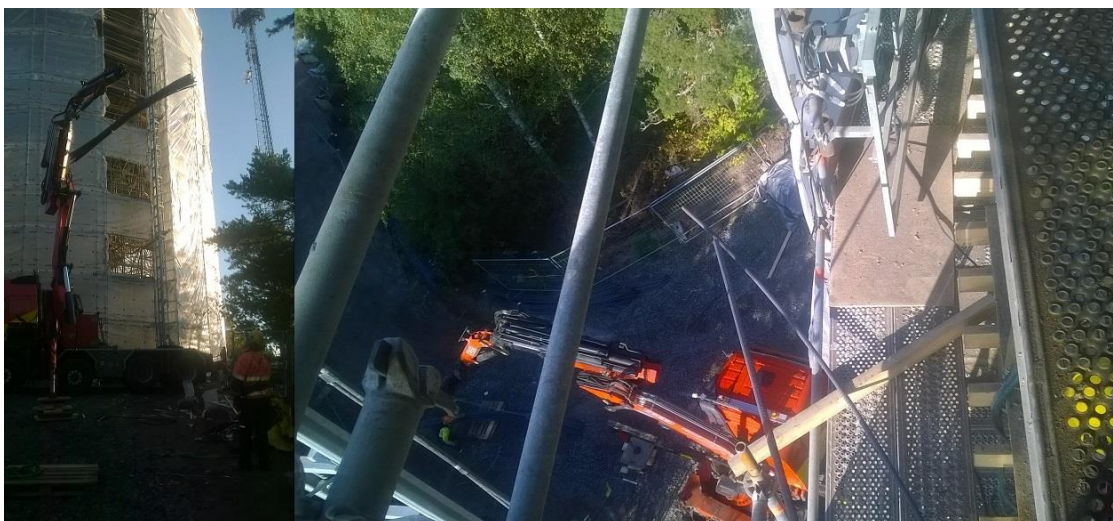
Kuva 18 Vesisäiliön betonikehän harjaterästen nosto tasolle

Betonikehän harjaterästen nosto oli yksi ongelmista. Telineen rakennesuunnitelmissa ei ollut suunniteltu betonikehän (kuva 10) jyrkälle raudoitukselle vastaanottotaso, jolla olisi ollut riittävän suuri kantavuus ottaa lähes kaikki kuorma yhdelle alueelle. Tästä syystä jouduttiin purkamaan osa telineistä pois (kuva 18), jotta rautaa voitiin nostaa sisään työtasolle.

Tasojen puuttuminen vaikutti myös työturvallisuuteen, sillä telineiden piti olla jonkin aikaa purettuina jotta raudat saatiin nostettua sisään, samoin kuin elementeistä valmistetut muottiseinämät alaosan kehävaluun.

Eriytynyt vastaanottotaso olisi ollut monella tavalla hyödyllinen. Sen sijaan, että useita 32mm kaarelle taivutettuja harjateräksiä olisi maannut kulkutasoilla, ne olisi voitu pitää yhdellä tai kahdella vastaanottotasolla varsinaisten kulkuteiden ulkopuolella. Raudoitteet olivat koko työmaan tiellä, ja ne veivät telineiltä kantokykyä. Telineet oli suunniteltu kestäämään 150 kg/m² kuormaa, joten osa kuormasta siirrettiin valmiin tukitornin ja alamuotin päälle.

Vastaanottotasojen suunnittelu telineille olisi siis helpottanut raudoittajien, timpurien, kattotyöntekijöiden yms. työtä erittäin paljon, tarkoittaen kaikkia vaiheita joissa piti tehdä nostoja jollain muulla kuin kiinnitetyllä tavarahissillä.

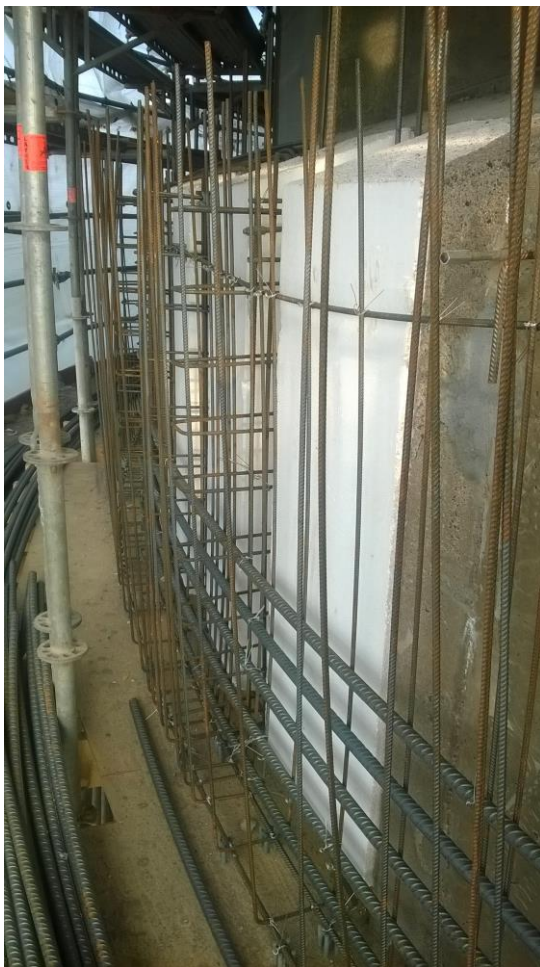
Kuva 19 Telineiden etäisyys valumuotista

Raudoitusta tehtäessä varmistui että osa telineistä oli liian lähellä varsinaista valua (kuva 19), joten valumuottien ulkomuotin rakentamisesta (kuva10) tulisi hankalampaa. Osa telineistä täytyi jättää tuplauksen sisään, vaikeuttaen hivenen muotin kasausta sekä purkua. Tämä vaikutti myös yläosan telineisiin, koska yläpuolelta jouduttiin purkamaan osa telinetasoista pois jotta saataisiin hyvä valutila niin työntekijöille kuin tarvittavalle kalustolle.

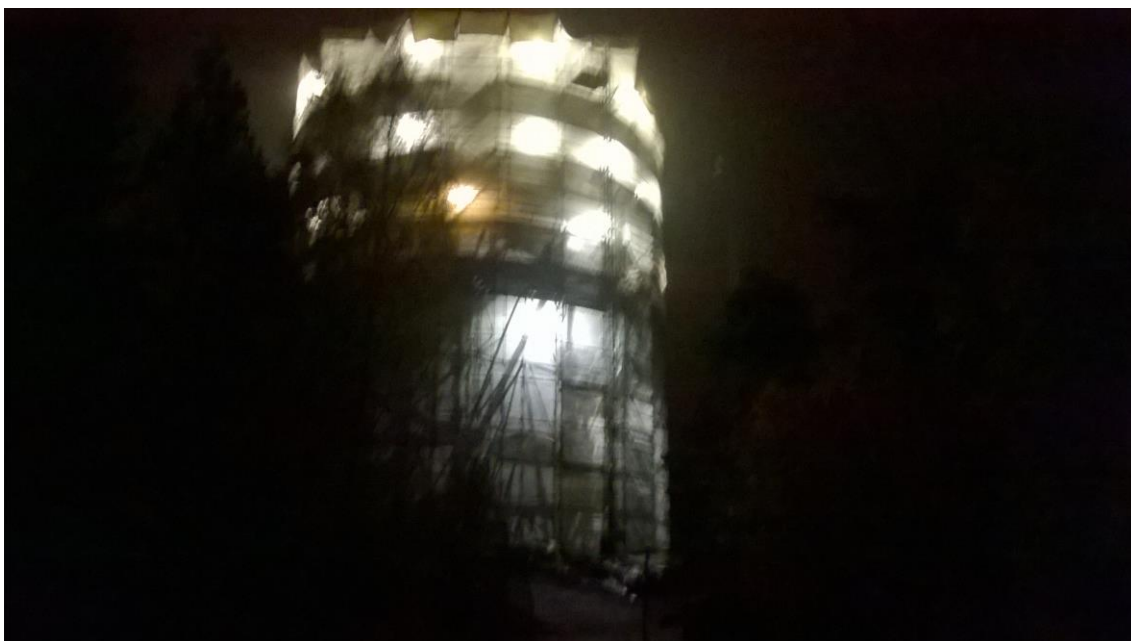
Kuva 20 Porvoon tornin valaistus

Töiden edistyessä Porvoon vesitornilla havaittiin myös eräs muiden töiden viivästymisestä aiheutunut puute eli kulkuteiden valaistus (kuva 20). Tätä ei ollut alkuperäisesti laskettu mukaan urakkaan, joten valojen vuokraus aiheutti oman lisäkustannuksensa. Urakka oli alun perin suunniteltu päättyväksi Lokakuussa 2014 mukaan lukien myös telineiden purku.

Kun valaistus saatiin kuntoon 10.10.2014, oli tässä vaiheessa työmaata iltaisin jo vaikea toimia ilman ulkopuolista valoa. Sen lisäksi että työmaalle hankittiin yleisvalo, tarvittiin myös työkohdekohtaista valaistusta. Tämä muodostui erittäin tärkeäksi varsinkin pinnoituksia tehtäessä. Työvuoron pituutta jatkettiin viivästyneestä aikataulusta johtuen.

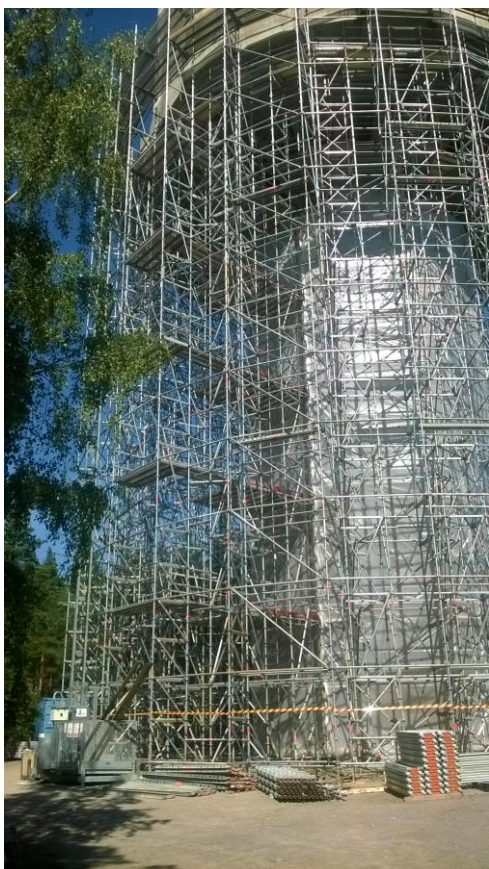
Kuva 23 Tammisaaren jalan sääsuojaus

Sääsuojan suuri koko taas aiheutti paljon ylimääräistä korjausta, sekä repeämiä suojaukseen. Tammisaaren vesitornilla, jota Destia urakoi samaan aikaan, korjattiin sääsuojaus pienentämällä tason 1. suojaus vain vesitornin jalan sisimmän kehän ympärille (kuva 23), joka oli huomattavasti säänkestävämpi kuin Porvoon vastaava.
