Opinnäytetyö (AMK)

Ville Kovalainen

# VOLVO 740 TURBON MUUTTAMINEN DIESELKÄYTTÖISEKSI

– Käytännön toteutus, teoriaa sekä lain asettamat vaatimukset

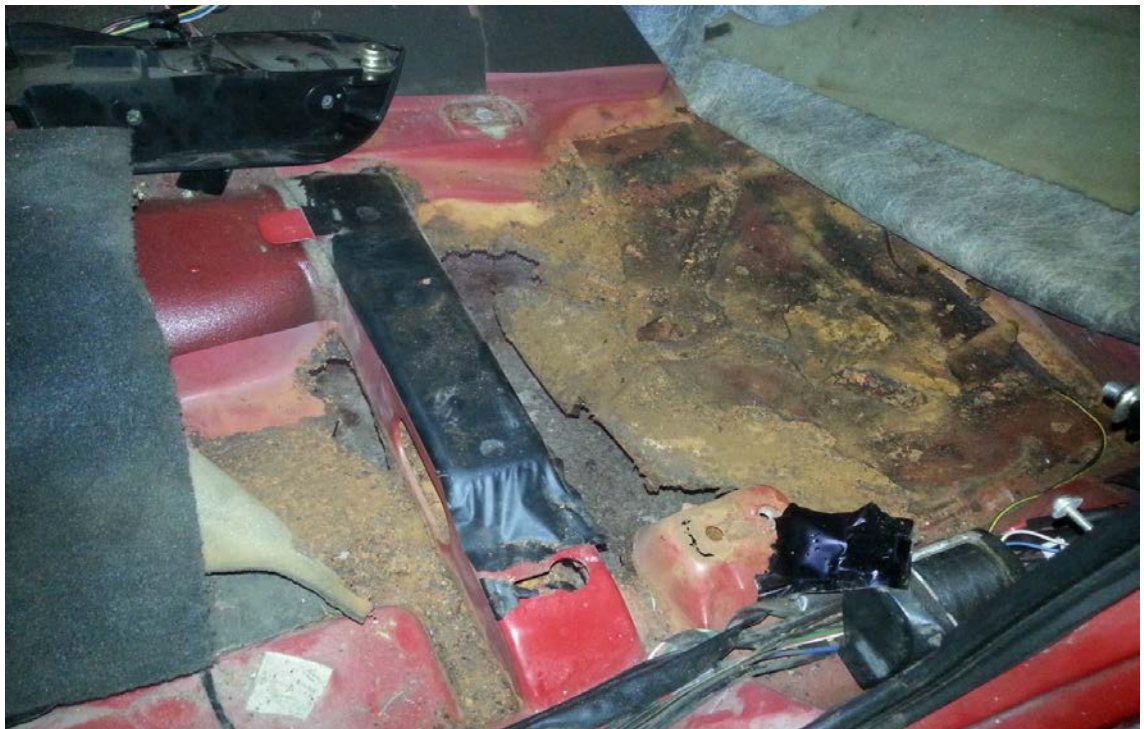
Varsinainen opinnäytetyöprojektin toteutus alkoi syyskuussa 2015 Volvo 740 korin ja alustan ruostevaurioiden korjaamisella. Auton kori vaikutti alkuun yllättävän hyväkuntoiselta, ainoastaan muutama pienehkö ruostereikä näkyi olevan vasemmanpuoleisessa takajalkatilassa (kuva 4) sekä pyöräkotelossa ja moottoritilassa.

Kuva 4. Takajalkatilan ruostereiät ennen koritöitä.

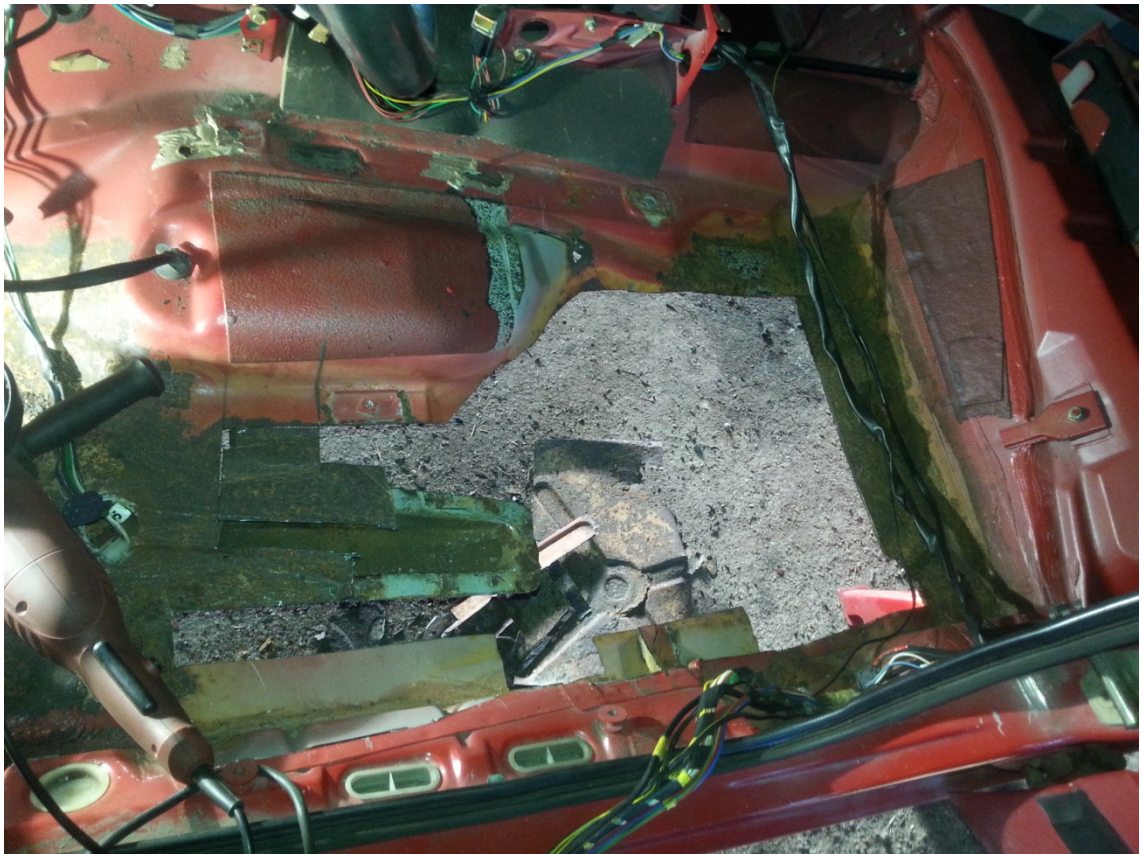
Pahimmat korrosioauriot olivat syntyneet kuljettajanpuoleiseen takajalkatilaan ja kuljettajan istuimen alle sekä kuljettajan jalkatilaan. Koska auton polttoainesäiliö sijaitsi takajalkatilan läheisyydessä, päätettiin irrottaa se autosta paloturvallisuussyistä ennen koritöiden aloittamista. Samalla irrotettiin myös auton alkuperäiset polttoainelinjat, koska ne oli tarkoitus korvata suuremmilla. Tämän jälkeen poistettiin kulmahiomakoneella pahiten ruostuneet kohdat takajalkatilasta. Sen seurauksena auton lattiaan syntyi suurehko aukko (kuva 5).

Kuva 5. Takajalkatilaan syntyi suurehko aukko.

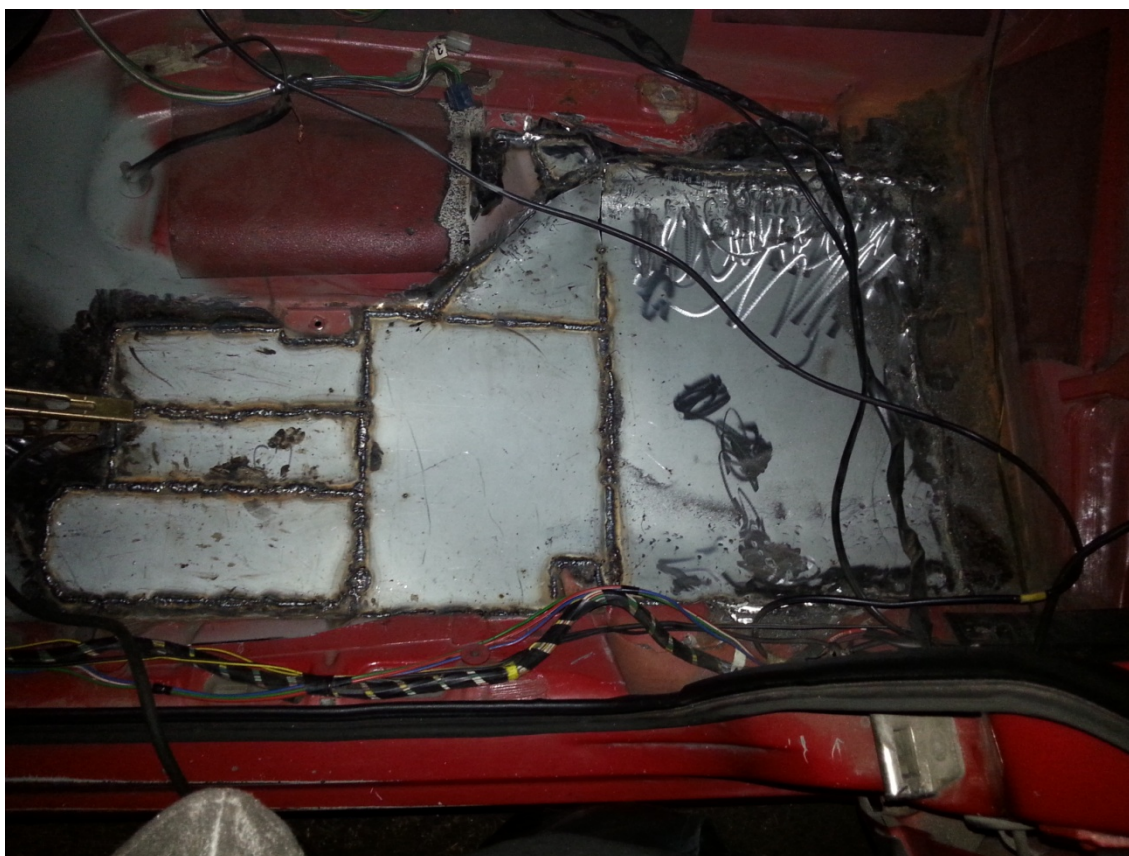
Kuva 6. Uuden pellin hitsaamista takajalkatilaan.

Kun uudet pellin palat oli muotoiltu, täytyi ne saada hitsattua kiinni auton vanhoihin peltihin (kuva 6). Peltien reunoista hiottiin ohut sinkkikerros pois, jotta ne hitsautuisivat paremmin. Hitsauskoneena käytettiin vanhaa, Wallius-merkkistä MIG-hitsauskonetta, joka oli varustettu seoskaasupullolla sekä 0,6 mm langalla.

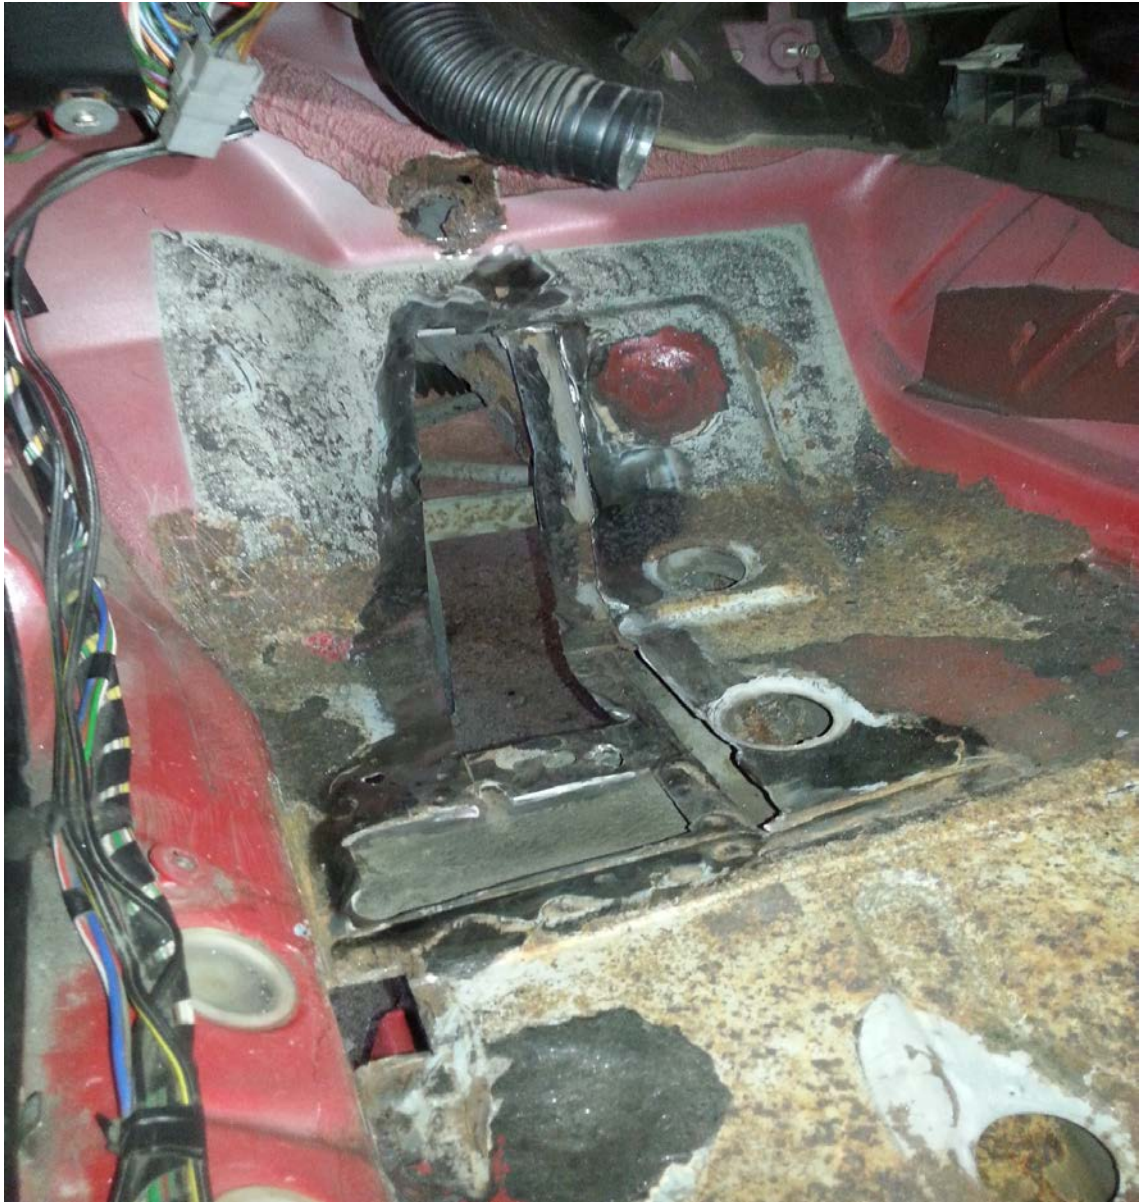
Kun takajalkatilan ja kuljettajan istuimen alapuolinen osa auton lattiasta oli hitsattu, suoritettiin vastaavat toimenpiteet molemmille etujalkatiloille sekä edessä oleville lokasuojien sisäkehille. Kuljettajan jalkatilan ja rintapellin yhtymäkohdassa (kuva 7) oli päällekkäisiä peltejä, joiden ruostevaurioiden korjaaminen oli hieman haastavaa.

Kuva 7. Kuljettajan jalkatilan ja rintapellin yhtymäkohta.

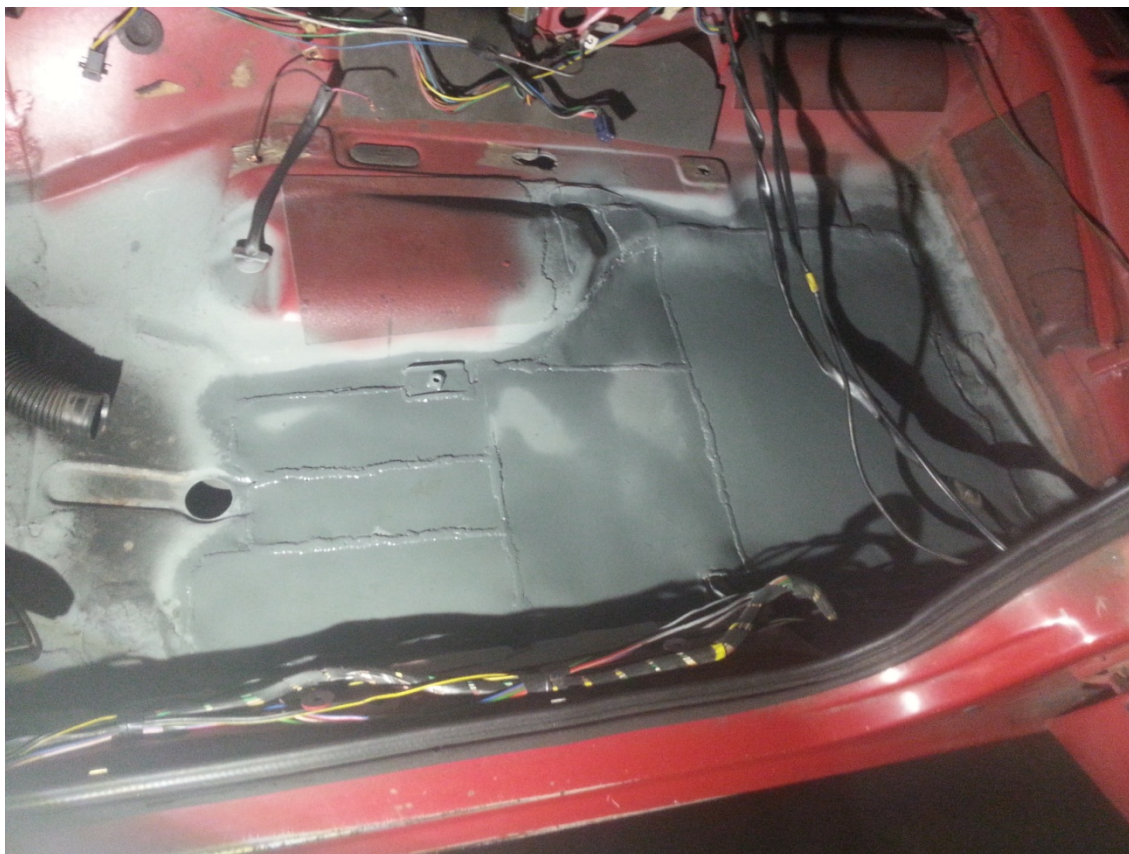
Kuva 8. Sinkkimaalia lattiassa.

Edellä mainittujen kohtien lisäksi hitsausta vaativia ruostevaurioita oli jonkin verran myös moottoritilassa sekä auton takaosassa. Hitsatut kohdat maalattiin sinkkiä sisältävällä pohjamaalilla (kuva 8) pian hitsaamisen jälkeen, jotta pintojen uudelleen ruostumista saataisiin vähennettyä.

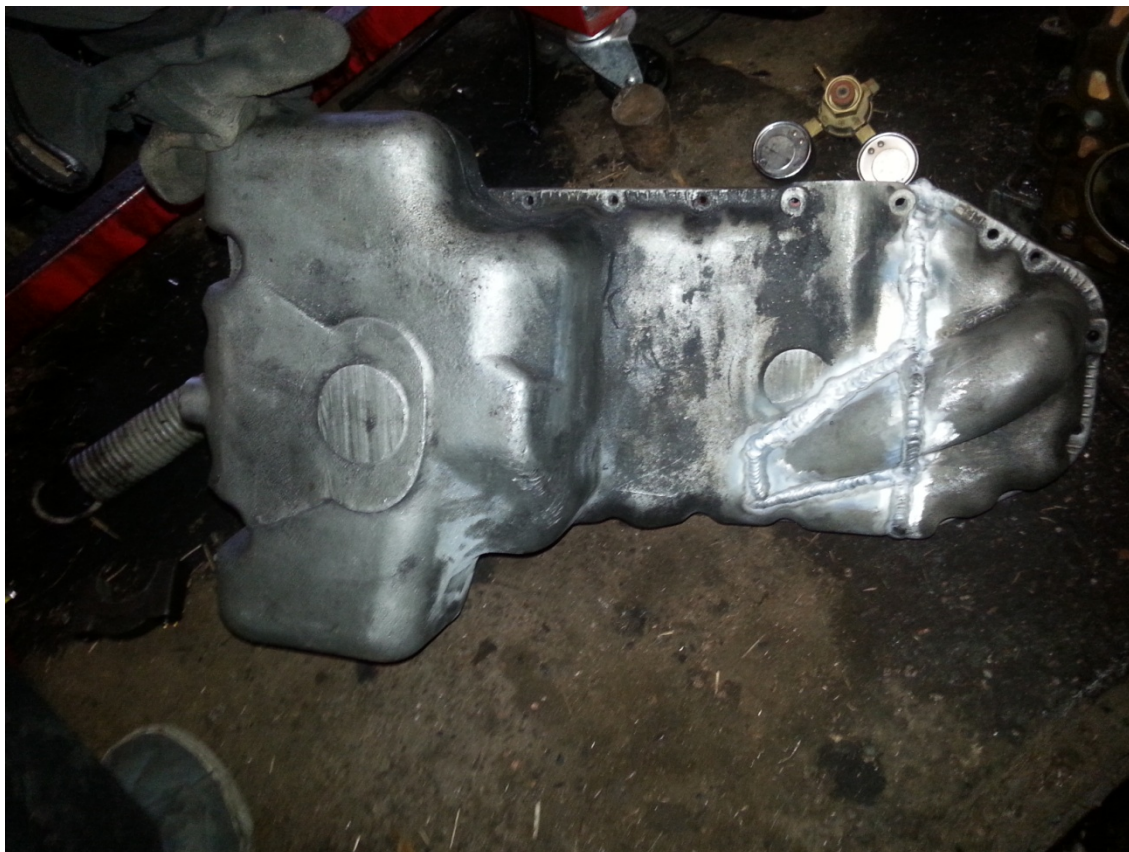
Kuva 9. D24 -moottorin öljypohja muokattuna.

Purkuautosta irrotettu D5252T-moottori kiinnitettiin moottoripukkiin, jotta moottorin käsitteleminen olisi helpompaa. Varsinaiset moottorin asentamisen vaatimat muutostyöt alkoivat 6-sylinterisen D24-moottorin öljypohjan (kuva 9) sekä öljypumpun imuputken muokkaamisella 5-sylinteriseen TDI -moottoriin sopiviksi. Se tapahtui ottamalla katkaisulaikalla materiaalia pois öljypohjan, sekä imuputken keskivaiheelta ja hitsaamalla lopuksi jäljelle jääneet osat yhtenäisiksi.

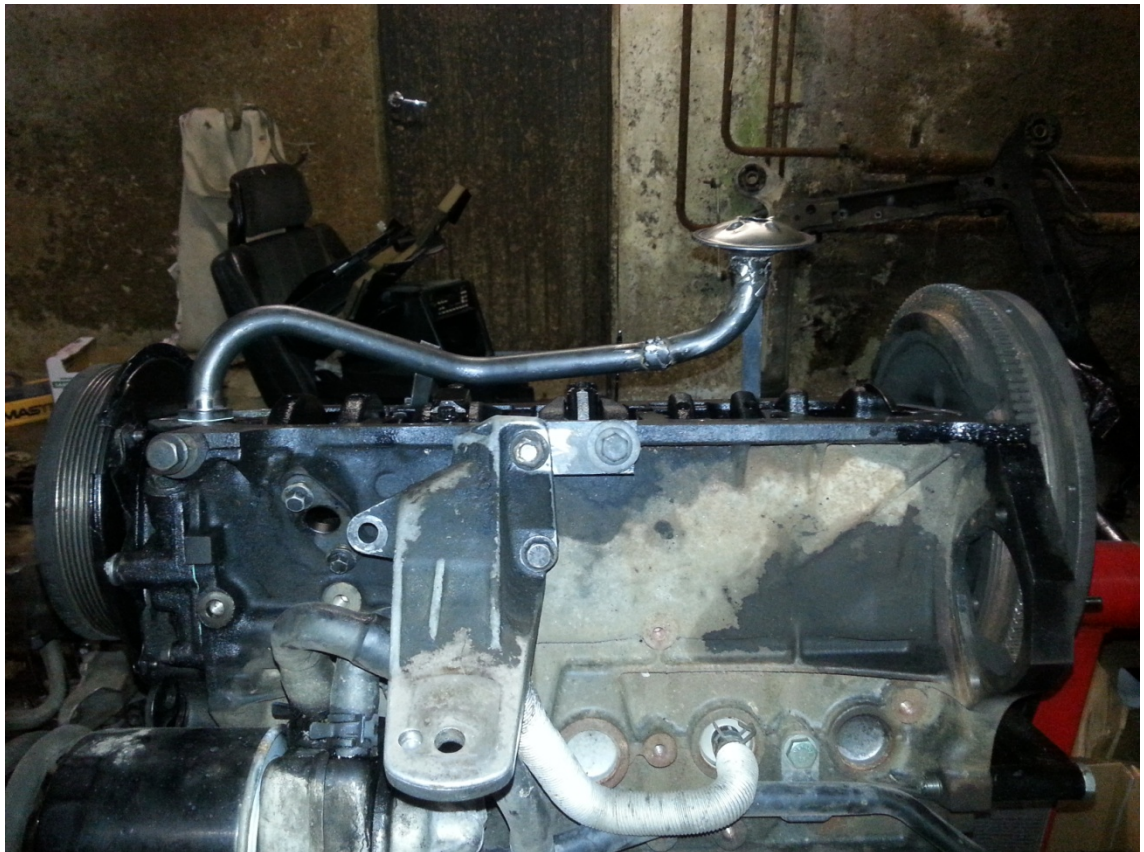
Kuva 10. Lyhennetty öljypumpun imuputki paikoillaan.

Tällöin pohja ei enää suostunut menemään kokonaan paikalleen oikeassa asennossa, sillä imuputki tapasi siihen jostakin kohdasta kiinni. Niinpä alettiin tutkia asiaa mittailten D24-moottorin öljypohjan syvyyttä sekä imuputken korkeutta, verraten niitä D5252T-

Sopivan mittaiseksi lyhennetty öljypumpun imuputki (kuva 10) asennettiin paikoilleensa lohkon ja öljypohjaa sovitettiin jälleen paikalleen.

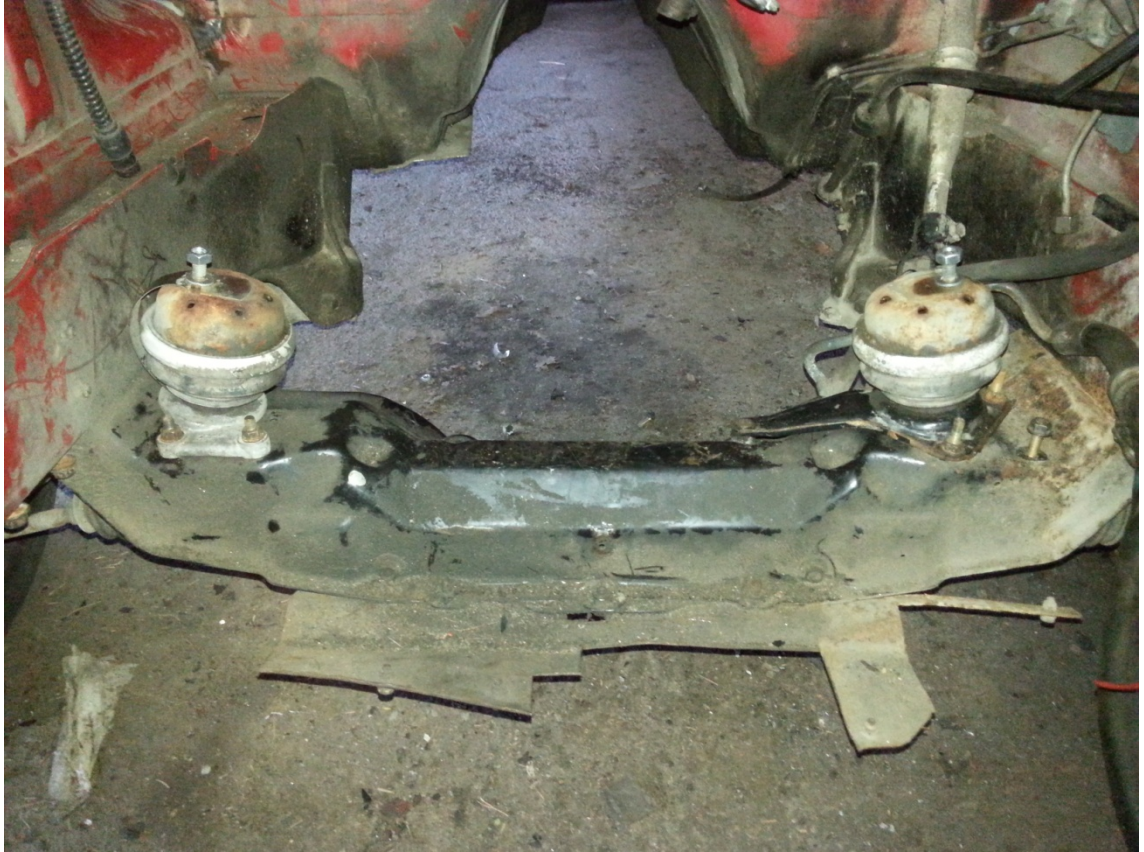
Autossa oli ostohetkellä paikoillaan alkuperäisen moottorin kannatintyynyjen korvat, joista toisesta oli hydraulinen kannatintyyny irronnut. Tuttavalta saatiin lainaan ehjät 4-sylinterisen bensiinimoottorin tyynyt korvineen, joita sovitettiin paikalleen auton apurunkoon. Tyynyjen välinen etäisyys mitattiin ja huomattiin, ettei se täsmää moottorin kannakkeiden väliseen etäisyyteen. Pienen selvittelyn jälkeen selvisi, että autoon täytyi vaihtaa D24 -mallin kannatintyyny (kuva 14) kiinnityskorvineen.

Kuva 14. D24 -moottorin kannatintyynyt korvineen paikoillaan.

Tyynyistä ja korvista laitettiin heti foorumille ostoilmoitus, jonka avulla nämä onnistuttiin hankkimaan muutaman päivän kuluttua. Osat asennettiin paikalleen ja todettiin niiden olevan oikeanlaiset.

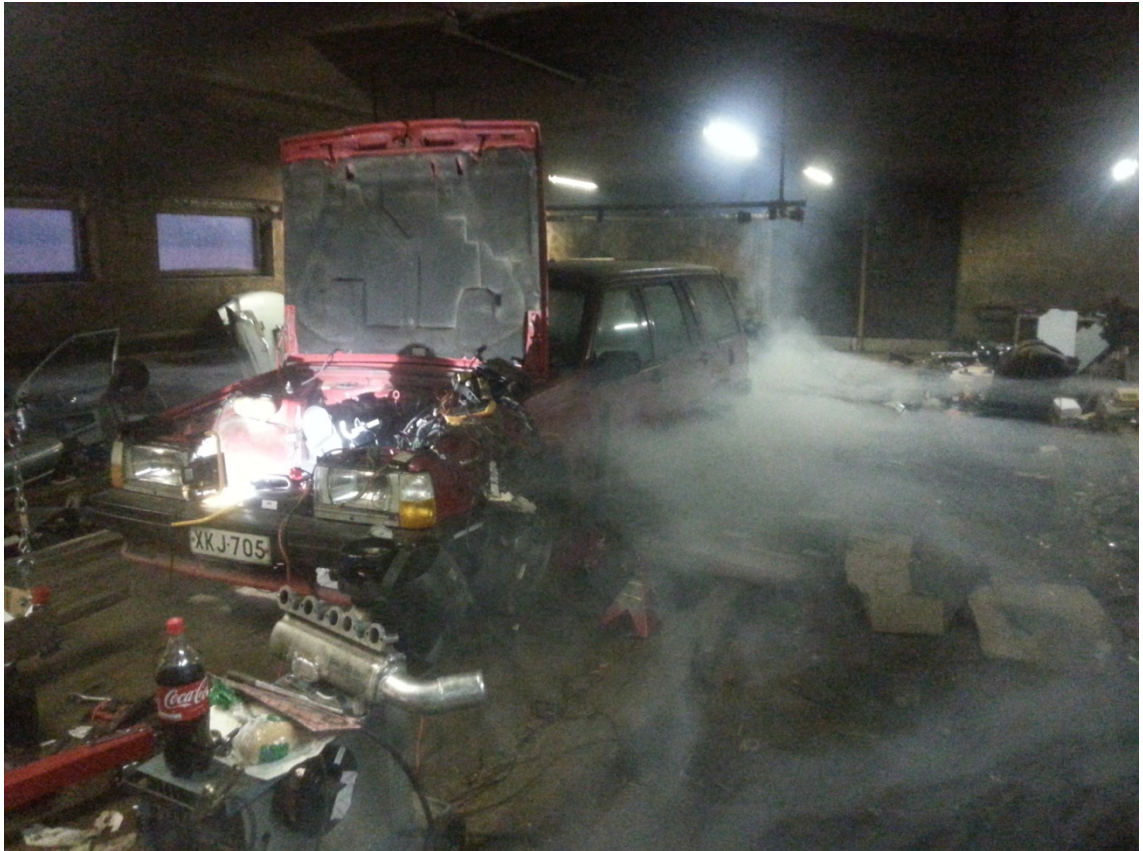
Moottorin saaminen käyntiin muokatulla johtosarjalla ja projektiauton korissa paikallaan ollessa oli eräs projektin suurimmista ilon aiheista. Tässä vaiheessa moottorista puuttui vielä jäähdytysnesteet, joten sitä ei voinut käyttää pitkään yhtäjaksoisesti. Jonkin ajan kuluttua moottoria yritettiin käynnistää uudestaan, muttei se tahtonut enää käynnistyä. Sankkaa harmaata savua tulvi pakoputkesta ja palamattoman dieselin tuoksu oli aistittavissa (kuva 20).

Kuva 20. Sankkaa savua tulvii pakoputkesta.

Pitkän starttaamisen jälkeen moottori käynnistyi jälleen, mutta pyrki sammumaan heti kaasua annettaessa. Ruiskutuksen perusennakkoa aikaistettiin kääntämällä ruiskutus-pumppua sen normaaliin pyörintäsuuntaan päin. Tämän seurauksena savutus loppui ja moottori vastasi kaasuun paremmin, sekä käynnistyi helposti myös puolilämpimänä.

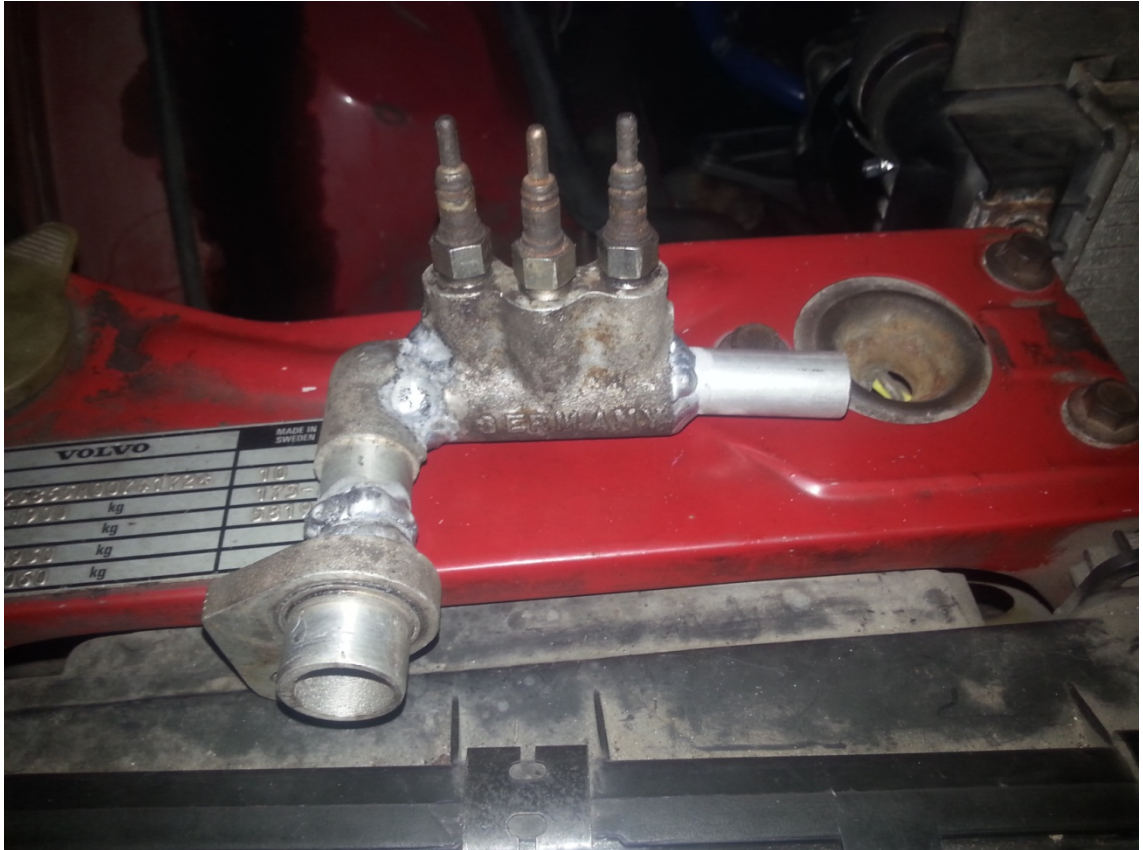
nipassa oli alun perin 3 kpl hehkutulppia, joiden tarkoitus oli lämmittää lämmityslaitteelle menevää jäähdytysnestettä heti kylmäkäynnistyksen jälkeen. Moottori tuli pitkittäisasennuksessa niin taakse, ettei kyseinen nippa mahtunut olemaan paikoillaan, vaan se otti kiinni auton rintapeltiin.

Kuva 21. Kannen takapäähän muokattu vesiletkunippa hehkutulppineen.

Tiedossa oli, että vastaavalla moottorilla varustetussa Audissa on tämän nipan tilalla lyhyempi muovinen letkunippa, josta puuttuu vesihehkut. Täten hankittiin Audin alkuperäinen nippa ja sovitettiin sitä paikoilleen. Se olikin muuten sopiva, mutta letkulähdön halkaisija oli huomattavasti suurempi kuin Volvon alkuperäisessä alumiinisessä nipassa ja lämmityslaitteen kennolle menevässä letkussa. Lopulta päätettiin leikata alumiininen nippa useampaan osaan ja muokata ne sopiviksi, jonka jälkeen osat hitsattiin yhteen. Tämän jälkeen asennettiin nippa paikoilleen ja tehtiin nestelinjat loppuun.

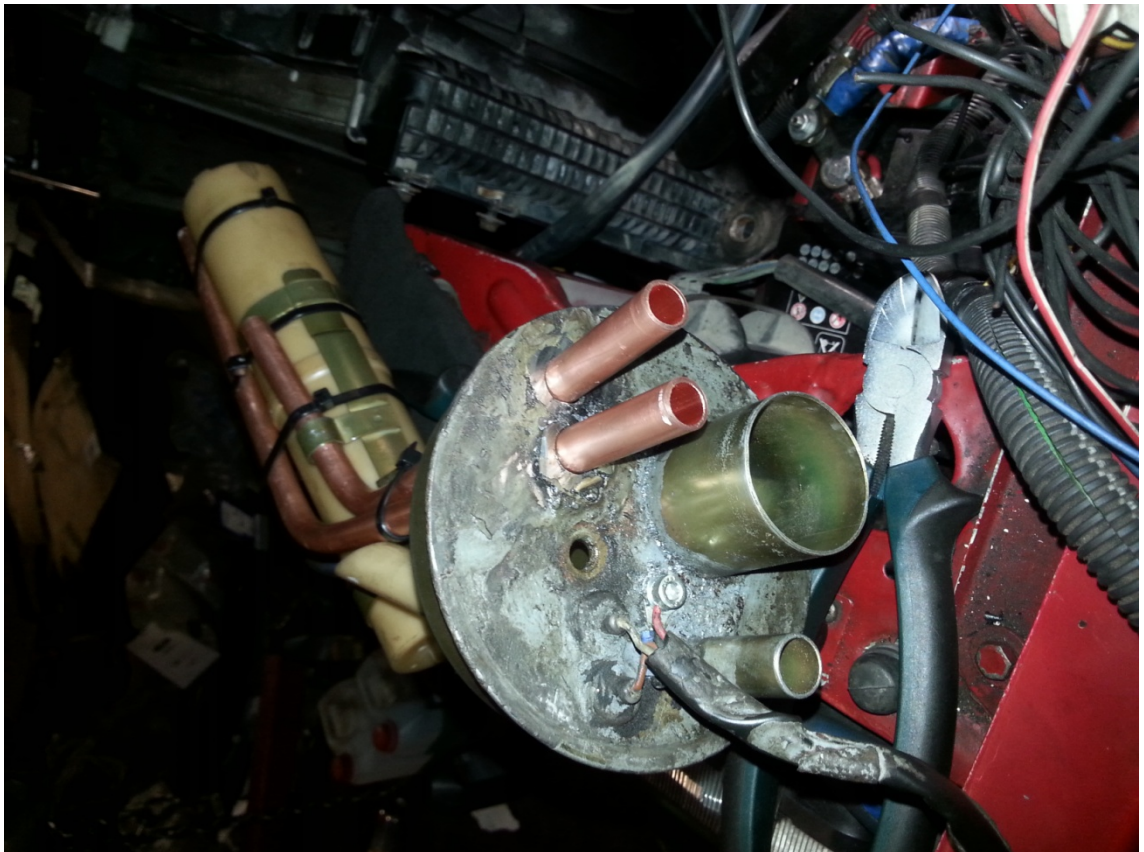
Projektiauton alkuperäinen metallinen tankkivaruste oli niin pahasti syöpynyt, että se päätettiin korvata parempikuntoisella. Päädettiin poraamaan sen vanhat putket pois ja asentamaan niiden tilalle uudet putket, jotka tehtiin 10 mm sisähalkaisijalla olevasta kupariputkesta (kuva 22). Hankittiin edullinen putkentaivutin, jolla saatiin tehtyä tarvittavat taivutukset kupariputkiin. Vanhojen putkien mukana poistettiin myös vanha tankkipumppu ja asennettiin uudet putket alkuperäisten tilalle. Lopulta tiivistettiin putkien läpiviennit kemiallista metallia ja silikonä käyttäen, sekä asennettiin tankkivaruste ja polttoainesäiliö takaisin paikalleen.

Kuva 22. Tankkivarusteen suuremmat kupariset polttoaineputket.
