GeoROAD

Geopolymeeripohjaisten materiaalien käyttö tiereikien paikkauksissa

Tiivistelmä GeoROAD-projektissa tehdyistä liiketoimintaa tukevista tutkimuksista.
Minna Sarkkinen, Kimmo Kempainen, Seppo Gehör ja Kauko Kujala

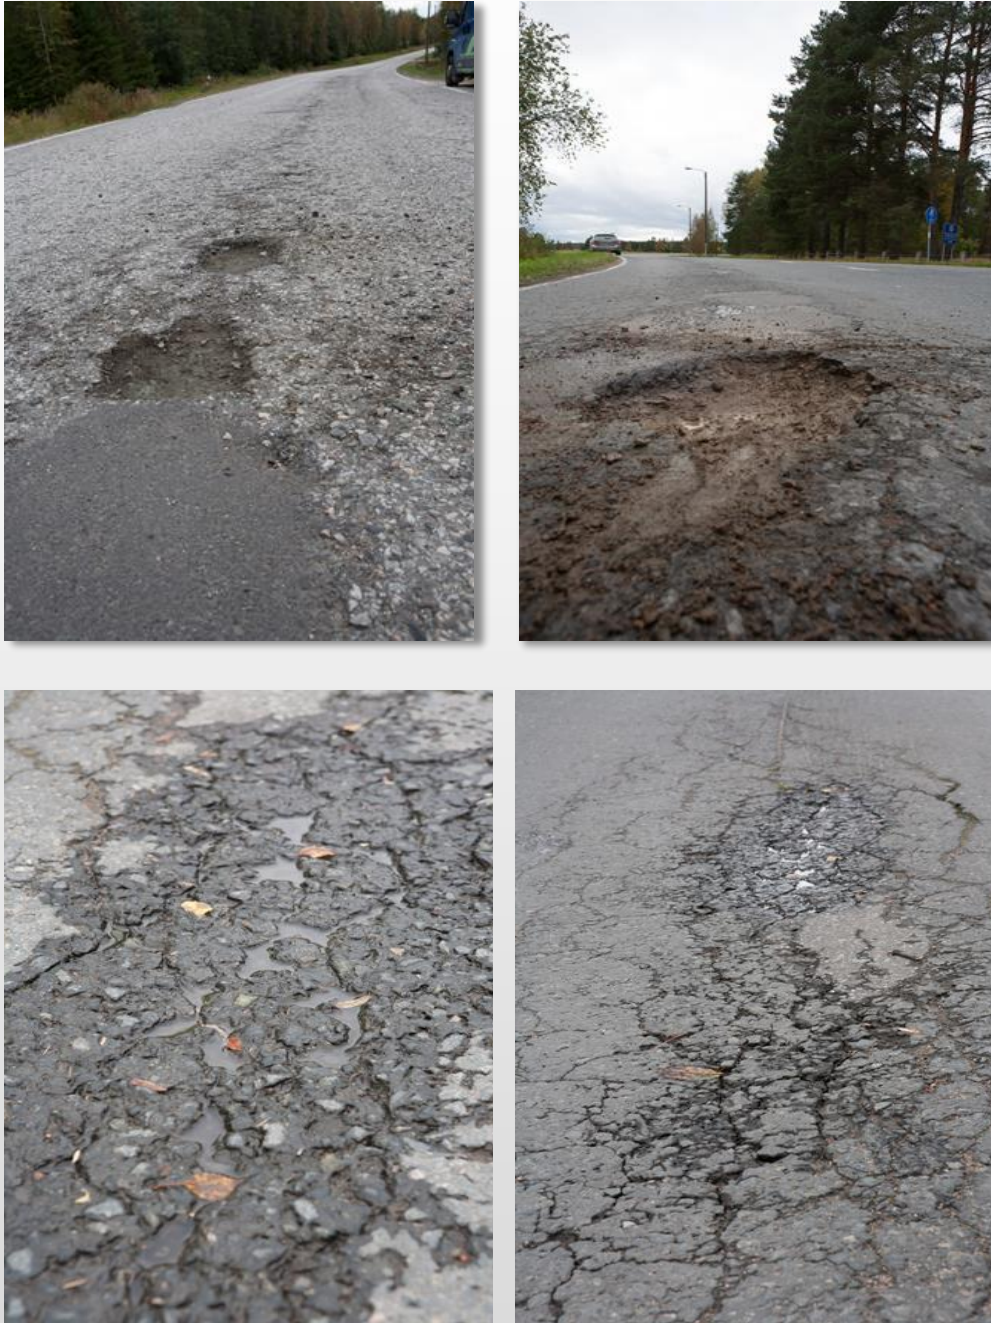
Kohde 1 sijaitsi taajama-alueella, jossa nopeusrajoitus oli 60 km/h. Lämpötila paikkaushetkellä oli noin 15°C ja sää puolipilvinen. Paikattavat kohdat olivat keskellä ajokaistaa olevia reikiä, joiden syvyys oli n. 50 mm ja halkaisija vaihteli välillä 10-50 cm (Kuva 10). Liikenne ohjattiin paikkaustyön ajan toiselle kaistalle.

KUVA 10. KIRKKAHONTIEN VAURIOKOHTIA.

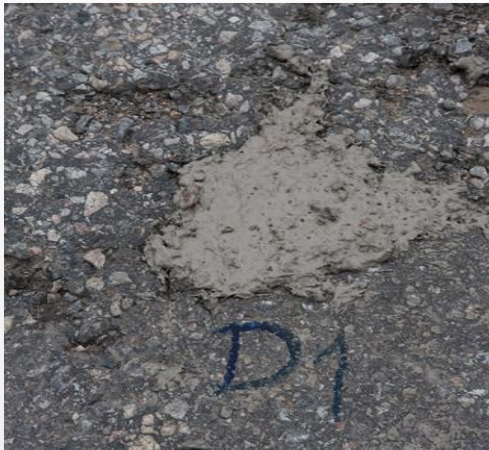
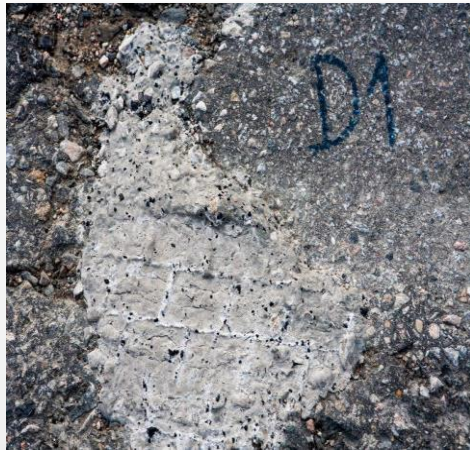
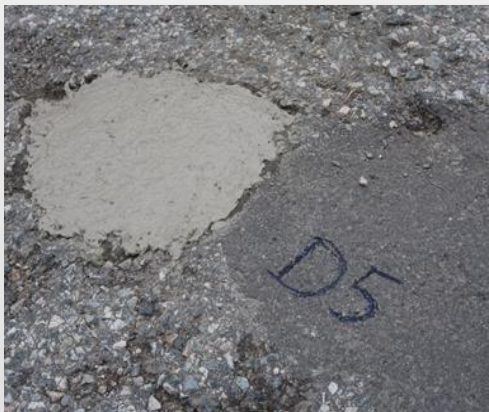
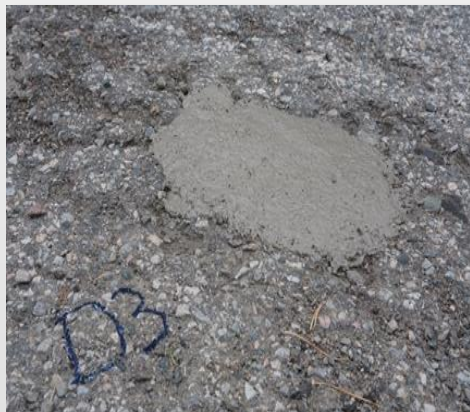
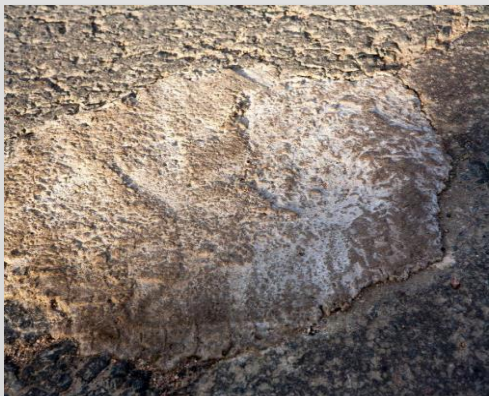
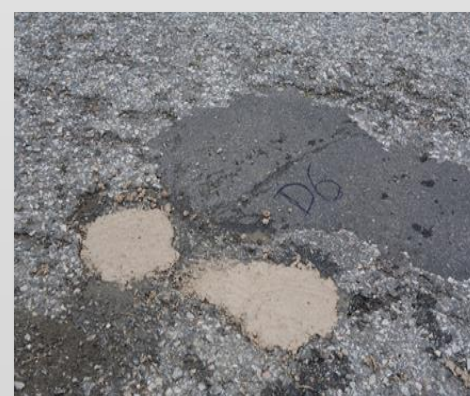
Kohteessa käytettiin 8 eri geopolymeerikoemassaa. Paikkauksen jälkeen materiaalit kovettuivat 10-30 min kuluessa. Ajokaista avattiin liikenteelle heti paikkauksen jälkeen. Kahteen paikkakohtaan muodostui renkaan aiheuttama

painauma ennen kuin paikkakohta oli kovettunut (Kuva 11), joka ei kuitenkaan heikentänyt paikkakohdan kestävyyttä.

KUVA 11. KIRKKOAHONTIEN PAIKKAUKSIA.

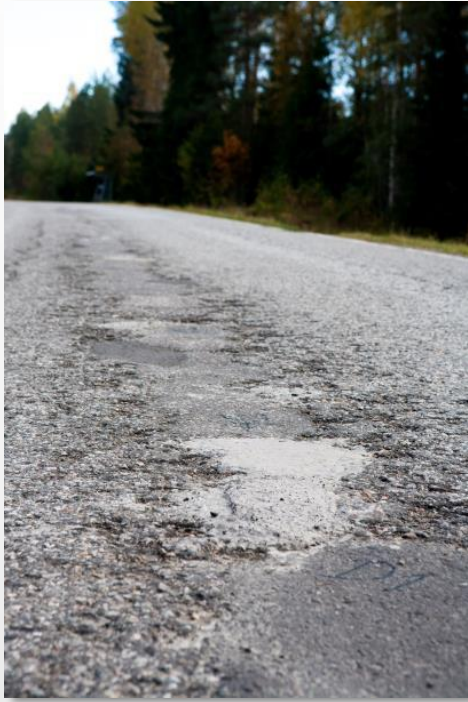
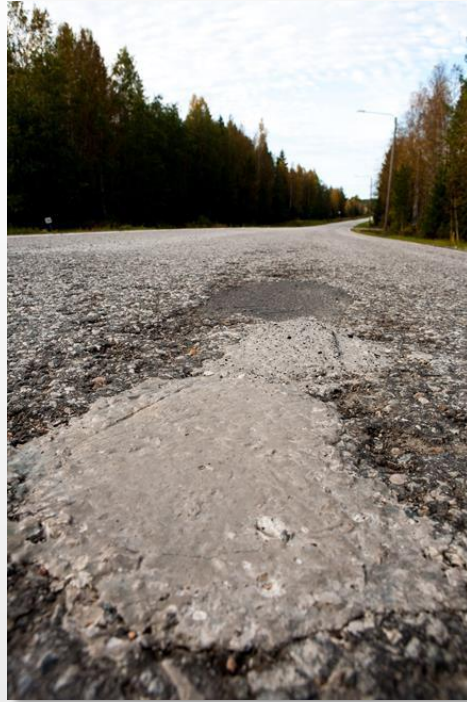
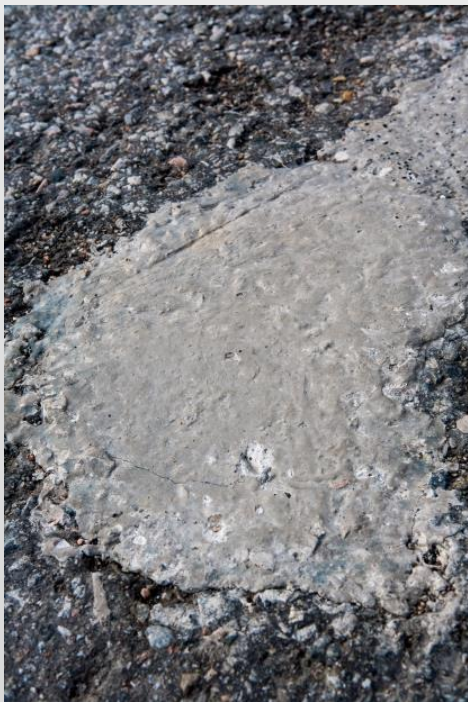
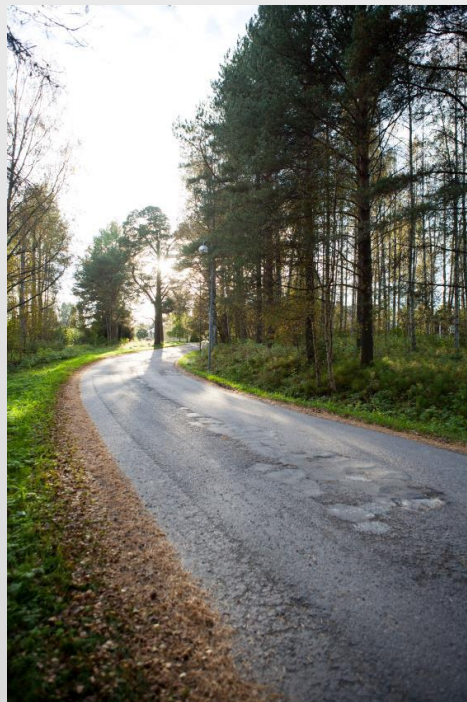
Kenttäkokeiden seurannan tavoitteena oli arvioida paikkamateriaalien kestävyyttä. Seurannassa arvioitiin paikoissa mahdollisesti tapahtuvaa halkeilua, sideaineen erottumista kiviaineksesta, lohkeilua, reunojen irtoamista ja tartunnan heikentymistä. Ensimmäinen seurantakäynti tehtiin viikon kuluttua paikkauksesta, jolloin paikat olivat hyvin kiinni alustassaan (**Kuva 12**). Seuraava seurantakäynti tehtiin n. kuukauden kuluttua, jolloin yhdessä paikkakohdassa oli havaittavissa pieni halkeama (**Kuva 13**). Vuoden kuluttua paikkauksesta paikkakohdat olivat hyvin kiinni alustassa. Paikkojen pinnoissa oli paikoitellen vähäistä halkeilua ja kiviaine ja suuri kumirouhe oli tullut näkyviin. Aurasauton jälki näkyi samalla lailla koepaikoissa kuin muissa paikoissa, jotka oli tehty kaupallisella bitumipohjaisella pikapaikkausaineella (**Kuva 14**).

KUVA 12. KIRKKOAHONTIEN PAIKKAUKSIA VIIKON KULUTTUA PAIKKAUKSESTA.

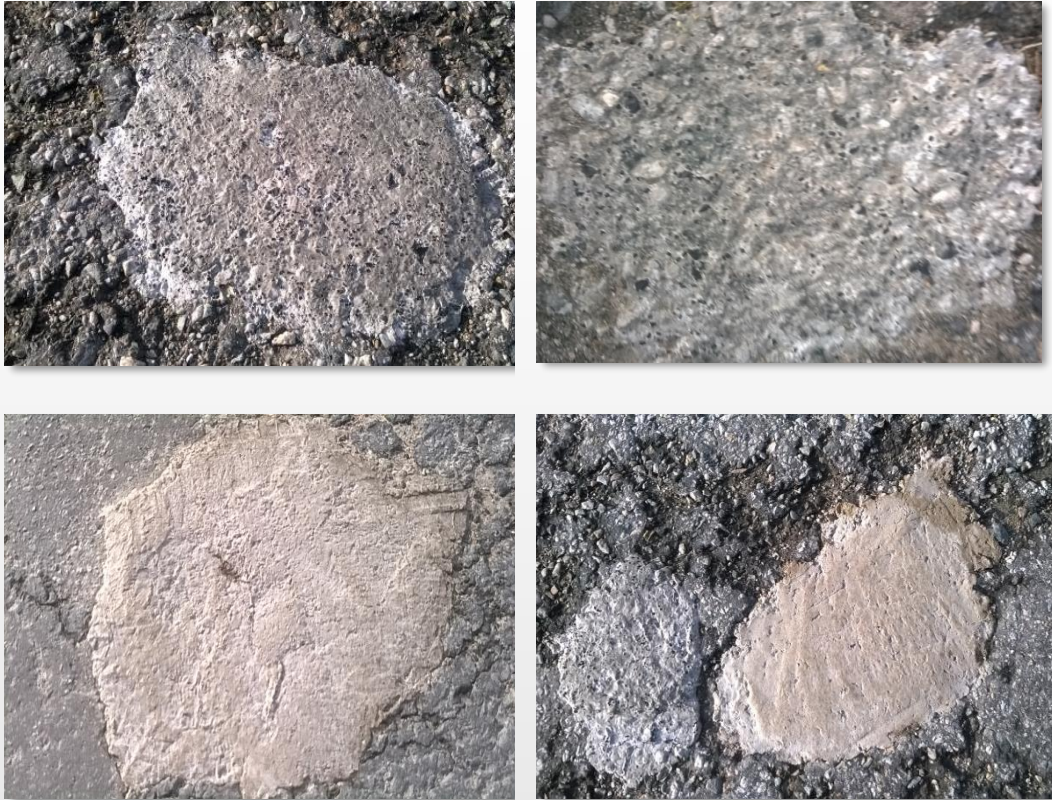
KUVA 13. KIRKKOAHONTIEN PAIKKAUKSIA KUUKAUDEN KULUTTUA PAIKKAUKSESTA.

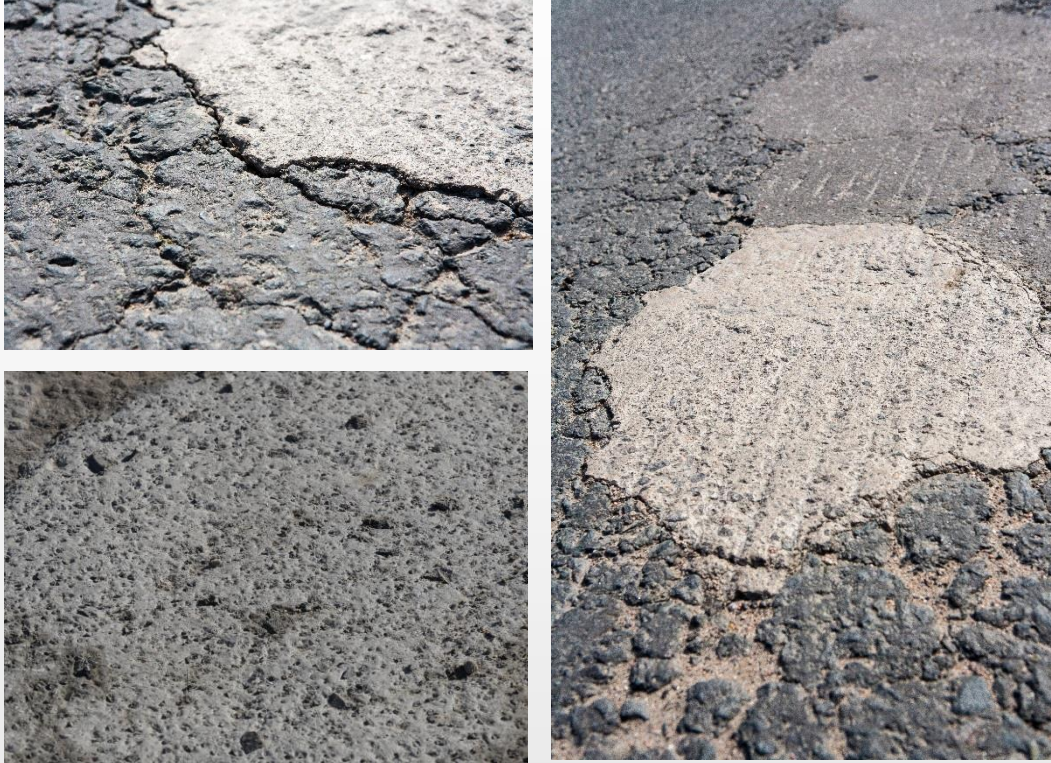
KUVA 14. KIRKKOAHONTIEN PAIKKAUKSIA VUODEN KULUTTUA PAIKKAUKSESTA.

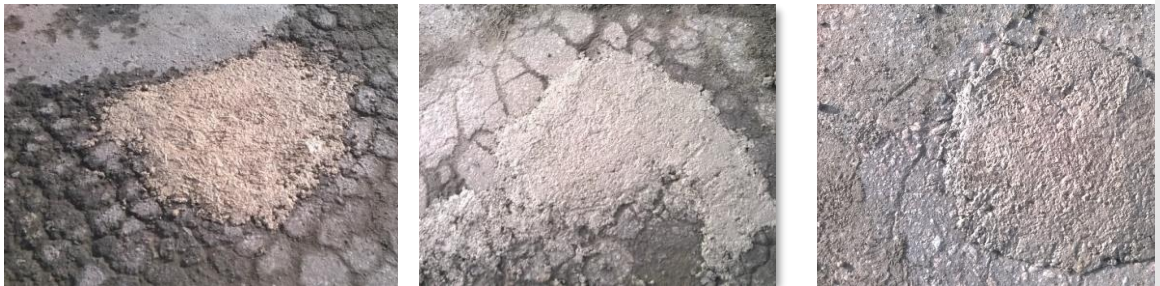
Kohde 2 oli varastoalue, jossa sijaitsee mm. asfalttiasema ja alueella on raskasta ajoneuvoliikennettä (Kuva 15). Alueella käytetään runsaasti suolausta. Varastoalueella käsitellään ja varastoidaan kiviainesta sekä valmistetaan asfalttia. Paikkauksia tehtiin kahdella eri geopolymeerimateriaalilla. Yksi paikkakohta oli n. 50 mm syvä ja 50 cm halkaisijaltaan oleva reikä. Muut vaurioalueet olivat pintavaurioita, joissa oli pinnoitteen runsasta halkeilua. Paikkakohdissa oli öljyjäämiä, jotka eivät lähteneet harjaamalla kokonaan pois. Paikkauksen aikana viereinen asfalttiasema oli toiminnassa ja alueella oli jatkuvaa raskasta liikennettä, jonka kulkua paikkakohtiin ei rajoitettu paikkauksen aikana tai sen jälkeen. Paikatut kohdat kovettuivat 10-20 min kuluessa. Yhteen paikkakohtaan muodostui renkaiden aiheuttamia painumajälkiä ennen massan kovettumista (Kuva 16). Viikon kuluttua paikkauksesta kaikki paikatut kohdat olivat hyvässä kunnossa (Kuva 17). Paikkakohdat olivat hyvin kiinni alustassa ja ehjiä vähäistä pintahalkeilua lukuun ottamatta vielä vuoden kuluttua paikkauksesta (Kuva 18).

KUVA 16. KOHDE 2 VAURIOKOHTIEN PAIKKAUKSIA HETI PAIKKAUKSEN JÄLKEEN.

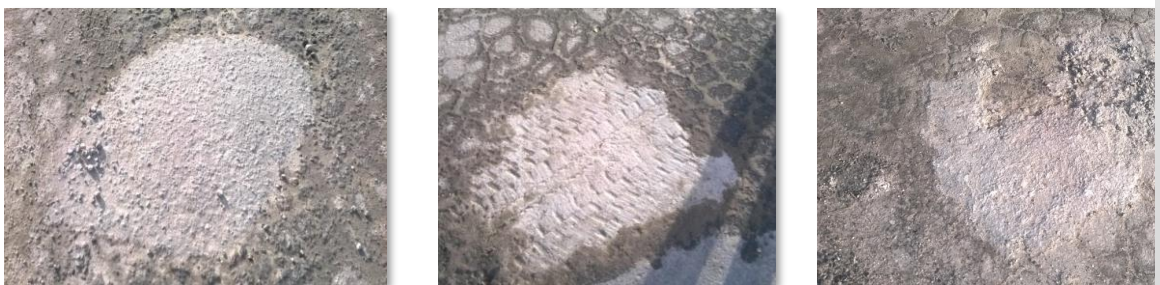
KUVA 17. KOHDE 2 KONTROLLIKUVIA 1 VUOKKO PAIKKAUKSEN JÄLKEEN.

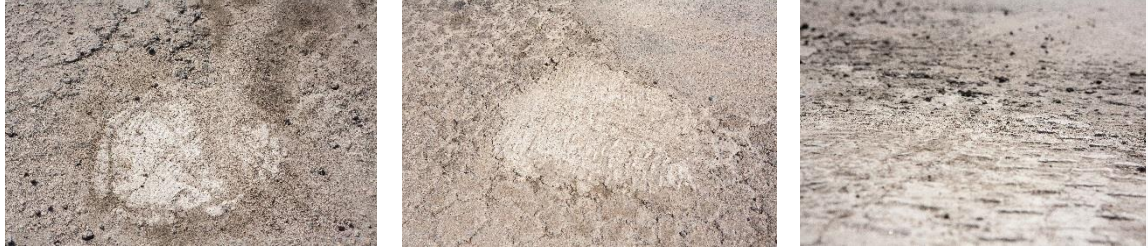
KUVA 18. PAIKKAKOHTIA VUODEN KULUTTUA PAIKKAUKSESTA.

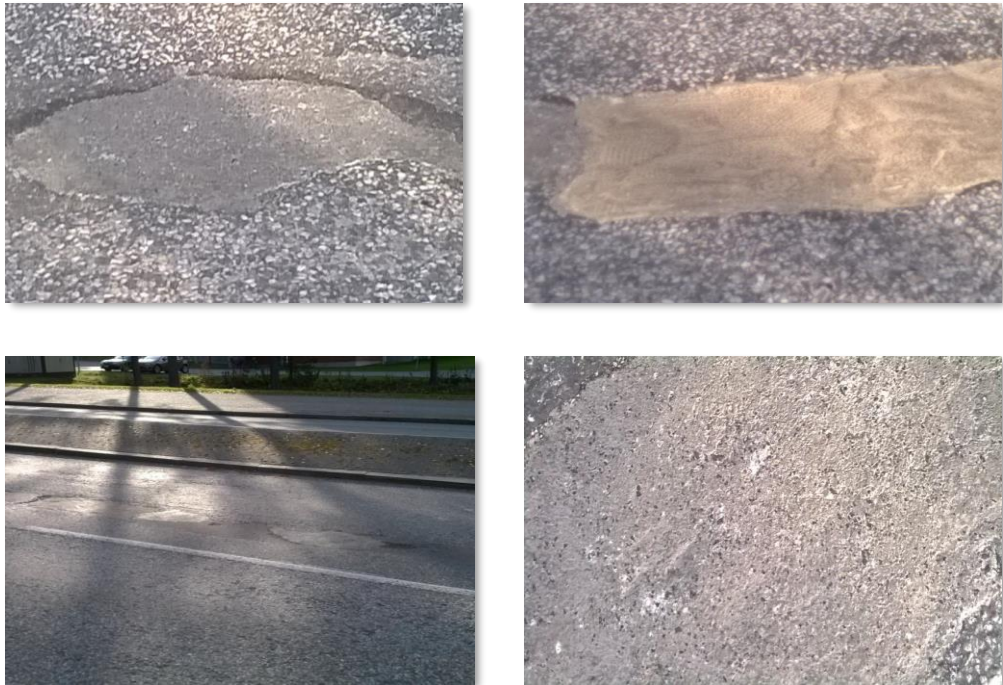
Kohde 3 oli kaupungin keskusta-alueella oleva kaksikaistainen tieosuus. Kohteessa nopeusrajoitus on 50 km/h ja tiellä on vilkas liikenne. Liikennemäärästä ja hoitoluokasta johtuen tiellä ei ole talviaikaan paikkakohtia suojaavaa jääpolannetta. Kohteessa oli paikkausta edeltävänä ja sen jälkeisenä yönä pakkasta. Paikkauksen aikana lämpötila oli n. 5°C. Sää oli korjauksen aikana aurinkoinen, mutta paikkakohdat olivat varjossa. Paikattavat kohdat olivat ajokaistan keskellä. Paikka-alueet olivat pintarikkoja, joiden alla oli vanha pinnoitekerros. Paikkakohtien syvyys oli alle 50 mm ja halkaisija keskimäärin 30 cm. Paikkauksia tehtiin kahdella eri geopolymeerimateriaalilla. Koemateriaaleissa oli aikaisemmista koekohteista poiketen käytetty pienempää raekokoa (0/5 mm) ja kiviaineksena OKTO-mursketta. Viileä ilma ja ohut paikkakerros hidastivat materiaalin kovettumista. Osa paikkamateriaaleista kovettui n. 30 min kuluessa ohuemmasta kerroksesta ja viileästä säästä huolimatta. Ajokaista oli suljettu liikenteeltä paikkaustyön aikana ja siihen asti kunnes kaikki paikkakohdat olivat kovettuneet (n. 1 tunti). Paikkakohdissa ei ollut havaittavaa vaurioitumista seuraavana päivänä, vaikka tiellä oli vilkas liikenne (Kuva 19). Paikkaukset säilyivät hyvässä kunnossa kesään asti, jolloin tiet pinnoitettiin uudelleen.

KUVA 19. KOHDE 3 KONTROLLI 1 VUOROKUSI PAIKKAUKSEN JÄLKEEN.
