VALUSENKAN AUKEAMISEN TUTKIMINEN JA PARAN-  
TAMINEN JATKUVAVALUKONEELLA

Opinnäytetyö  
Tekniikan ja liikenteen ala  
Kone- ja tuotantotekniikka  
Insinööri (AMK)

2019

<b>Author</b>	Jaakko Lehojärvi	Year	2019
<b>Supervisor</b>	Mari-Selina Kantanen, M.Sc. (Tech.)		
<b>Commissioned by</b>	Janne Koskenniska, Outokumpu Stainless Oy		
<b>Subject of thesis</b>	Ladle well opening and improvement		
<b>Number of pages</b>	41 + 21

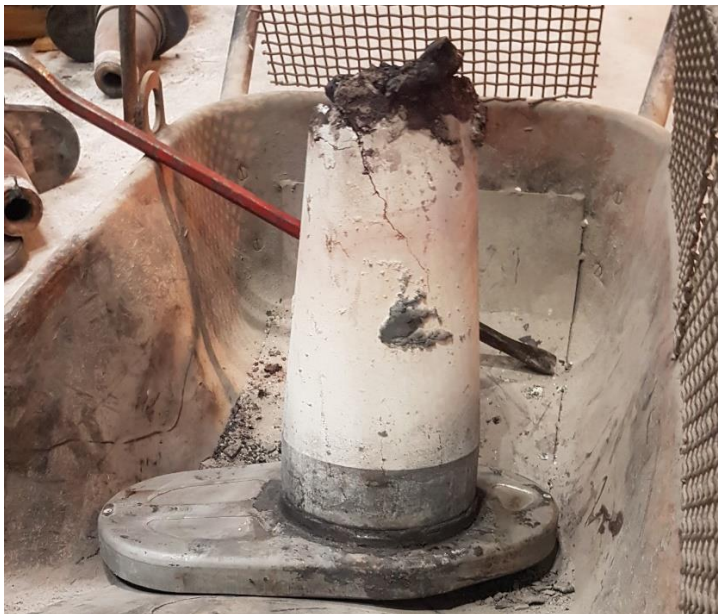
Kuva 14. Ensimmäinen uudenmallinen suutiili 7 valukerran jälkeen.

Valureiän peitsaamiseen tavanomaisena huoltotoimenpiteenä valusenkoissa tuli uudenmallisen suutiilen osalta kiinnittää tavanomaista enemmän huomiota. Siinä tuli ottaa huomioon uuden suutiilen pään kartiomaisuus, jonka tuli säilyä, jotta uudenlaisesta suutiilestä olisi hyötyä valusenkan vapaan aukeamisen toteutumisessa.

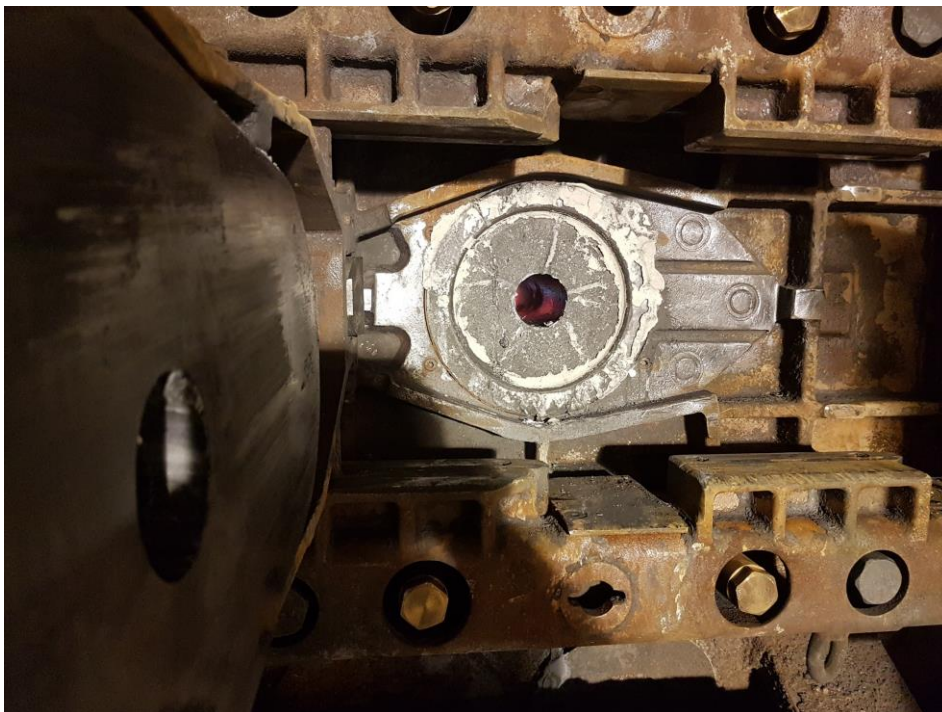
Tutkimuksen aikana havaittiin, että suutiiltä asennettaessa uuteen valusenkaan muodostui ongelmaksi suutiilen työntyminen takaisin oikeasta asennussyvyydestään., mikä aiheuttaa ylälevyn asentamiseen paikalleen ongelmia. Tällöin ylälevy ei asetu oikealle paikalleen vaan jää hieman koholleen asennuspai-kastaan. Näin ylälevyyn asetettava kiinnitys massa pursuaa ylälevyn ja liukusul-jinmekanismissa olevan ylälevyn asennuspaikan väliin, kuten alla olevasta ku-vasta 15 on todettavissa. Tällöin on vaarana, että sula teräs pääsee purkautu-maan hallitsemattomasti ylälevyn ja suutiilen välistä.

Kuva 15. Suutiilen ja ylälevyn välistä pursunutta valkoista kiinnitysmassaa

Tätä ongelmaa ei esiinny suutiilten vaihtojen yhteydessä, koska suutiilen asennusmassa kuivuu nopeammin jo käytössä olleen valusenkan kehystiilen korkeamman lämpötilan vuoksi. Siten on pääteltävissä, että suutiilen työntyminen takaisin käyttöönotettavassa valusenkassa johtuu todennäköisesti siitä, ettei suutiilen asennusmassa ole kerennyt kuivua tarpeeksi.

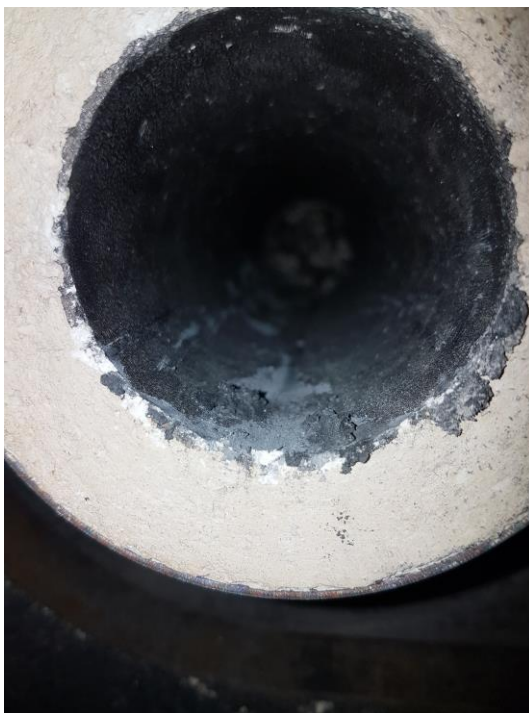
Ensimmäisen uuden suutiilen asentamisen yhteydessä valusenkan normaalien käyttöönottoimenpiteiden jälkeen valusenkan valureikä päätettiin vielä tarkistaa ennen reikähiekan asettamista ja valusenkan lähettämistä AOD-konverterille. Tarkastuksen yhteydessä havaittiin, että valureikä oli tukkeutunut kuvan 16 tavoin jonkinlaisesta massasta.

Kuva 16. Tukos valureiässä.

Valureikä puhdistettiin massasta peitsaamalla ja valusenkka voitiin asettaa reikähiekkä normaalisti hiekoituslaitteella ja lähettää se AOD-konvertterille sulan kaatoa varten. Havainto jonkinlaisella massalla tukkeutuneesta valureiästä aiheutti myös muiden käyttöönotettavien valusenkkojen valureiän tarkastamisen. Ainoastaan valusenkan 33 kohdalla valureiän tarkastaminen jäi suorittamatta tuotantotilanteen vuoksi. Viidessä valusenkan 29 jälkeen tarkastetussa valusenkassa oli samanlainen tukos ja valureikä puhdistettiin peitsaamalla.

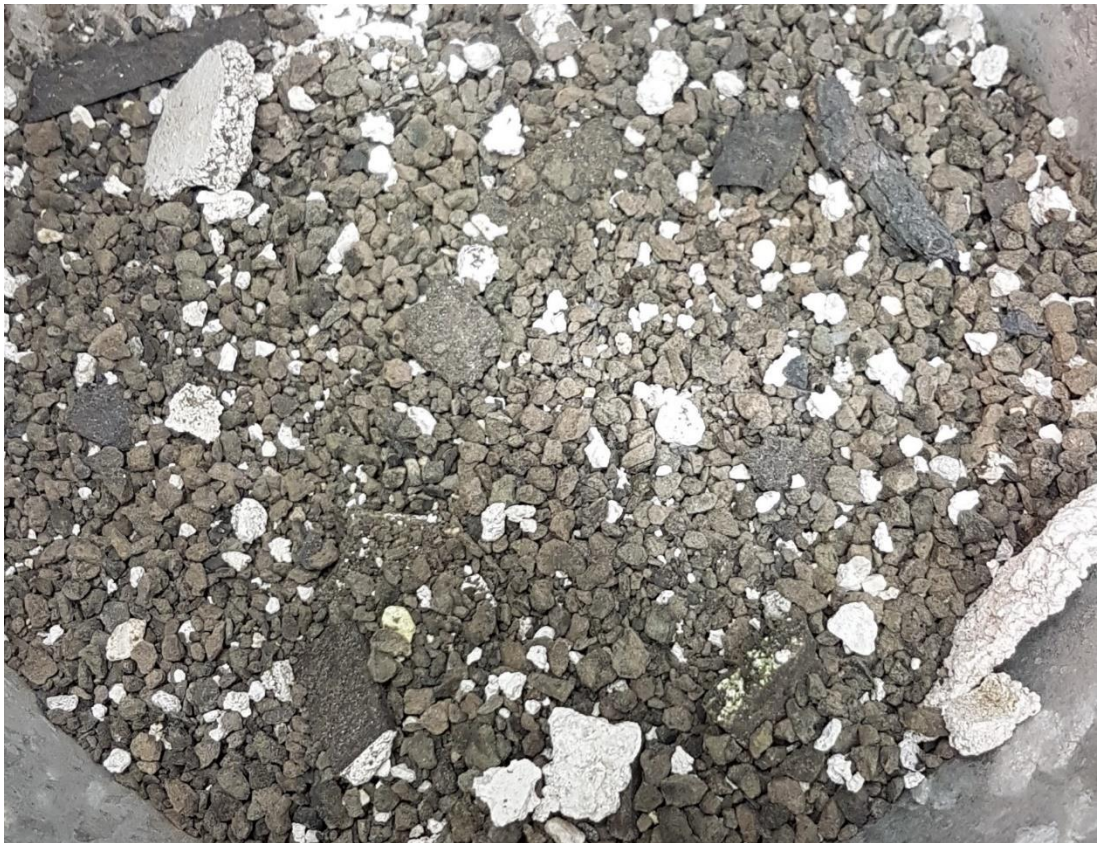
Valureiässä olevasta tukkeutumisen aiheuttavasta massasta otettiin näyte ja pyrittiin selvittämään mitä se voisi olla. Alla olevassa kuvassa 17 on valureiän tukkivasta massasta otettu näyte.

Kuva 17. Näyte valureikää tukkivasta massasta.

Näytettä arvioidessa siitä löytyi pieniä valusenkan tiilivuorauksesta murtuneita kappaleita, valusenkan ylävanteen ja kaatonokan ruiskumassauksesta valusenkan kuivausohjelman aikana murtunutta massaa sekä valusenkan muurauksessa taustamassana ja tiilivuorauksen tiivistämiseen käytettävää tamppimassaa. Tästä valureiästä otetusta näytteestä sintraantumaton tamppimassaa oli suurin

osa. Valusenkan pohjalla olevasta tamppimassasta ei isompirakeinen osa massasta näytä sintraantuvan jääden näin irtonaiseksi valusenkan pohjalle ja kehystiilen päälle, joka on hieman pohjan tiilivuorausta matalammalla. Alla olevan kuvan 18 puhtaasta tamppimassan näytteestä voidaan todeta sen rakenne, jossa on erikokoisia rakeita.

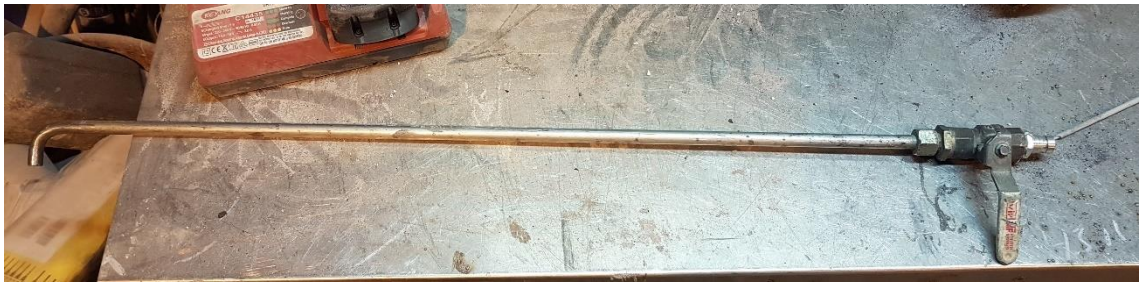
Kuva 19. Tutkimuksen aikana kehitetty työkalu kehystiilen puhdistamiseen paineilmalla valusenkan sisäpuolelta.

Ongelmaa alettiin ratkaista puhdistamalla paineilmalla valureikää valusenkan käyttöönoton toimenpiteiden viimeisenä vaiheena. Toimenpiteeseen kehitettiin myös oma työkalu liitettäväksi paineilmaletkun päähän paineilmaliittimellä. Työkalun ideoinnista ja toteutuksesta vastasivat senkka-asema 2:n prosessityöntekijöinä toimivat Marko Alaviippola, Jukka Järvirova ja Janne Mäkinen. Kuvassa 19 näkyvä tehtävään kehitetty paineilmatyökalu koostuu päästään 90 asteen kulmaan taivutetusta putkesta sekä paineilmaliittimestä.

Kehitettyä työkalua käyttämällä saatiin paineilmalla puhaltaen puhdistettua valusenkan sisäpuolelta kehystiilen päältä irtonainen aines ja valureikä ei enää tukkeutunut irtonaisesta massasta ja ongelma saatiin ratkaistua.

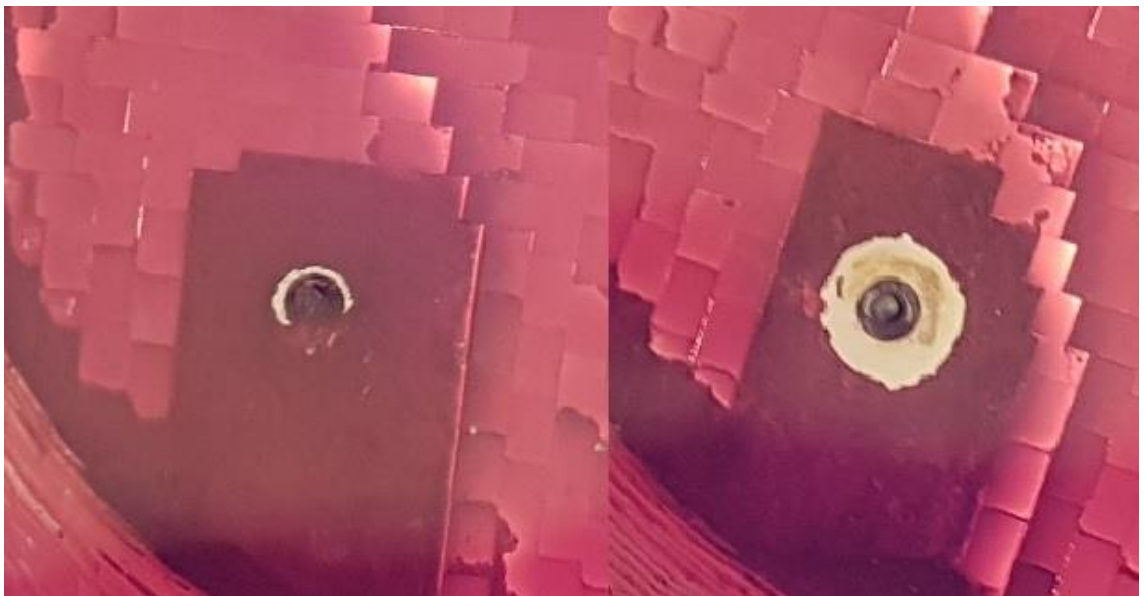
Kuvasta 20 voidaan verrata tämän työvaiheen tuomaa ratkaisua entiseen tilanteeseen. Kuvassa huomio tulee kiinnittää oikealla olevan valureiän ympäristöön, joka on puhdistettu irtonaisesta massasta käyttäen tarkoitukseen kehitettyä paineilmatyökalua. Vasemmalla olevaa valureikää ei ole puhdistettu paineilmalla. Valkoinen kehystiili on selkeästi nähtävissä pohjalla olevan irtomassan alta uuden työvaiheen jälkeen.

Kuva 20. Kuvat kahden eri valusenkan valureiästä.
