Petro Tiihonen

Tuotekelpoisuuden varmistaminen

Opinnäytetyö

08.09.2019

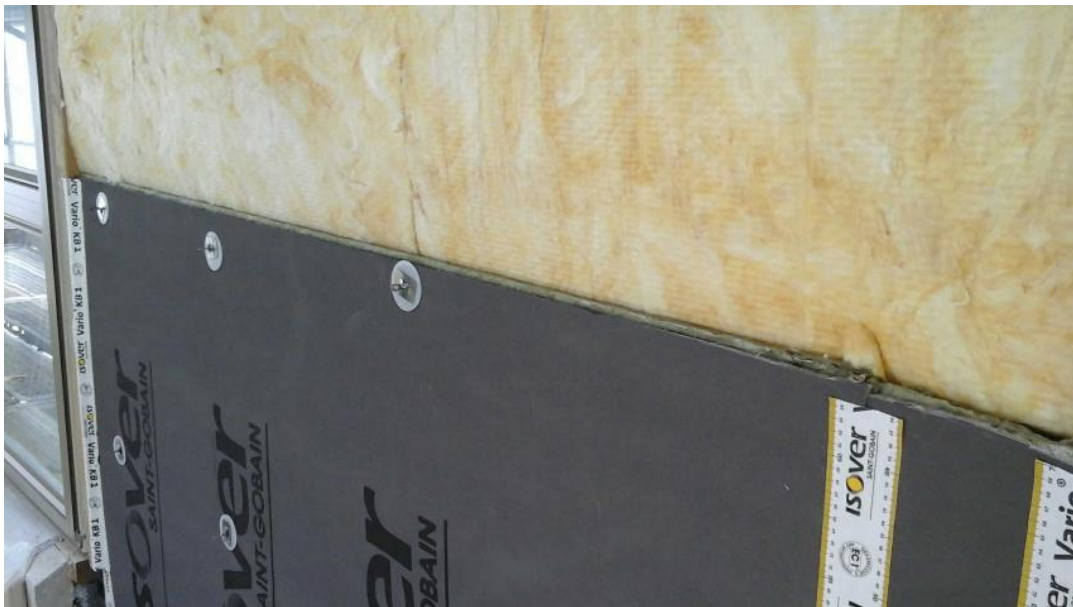
Jälkikäteen todettiin, että oli äärimmäisen tärkeää tarkastaa varsinkin viimeinen kohta saumojen limittämisestä. Lämmöneristyksen jatkuessa tämän kohdan tarkastaminen olisi huomattavan vaikeaa, ellei jopa mahdotonta, koska tuulensuojalevy peittää lämmöneristyksen kokonaan..

Kuva 11. Lämmöneristyksen tarkastuksesta

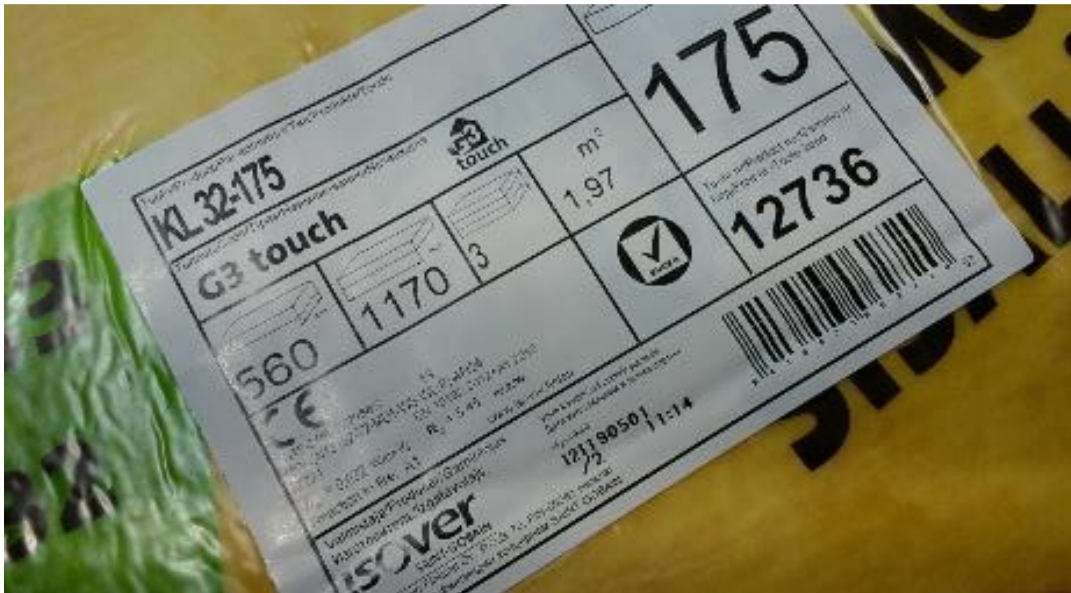
Kuva 12. Kohteessa käytetyn lämmöneristepaketin tarra

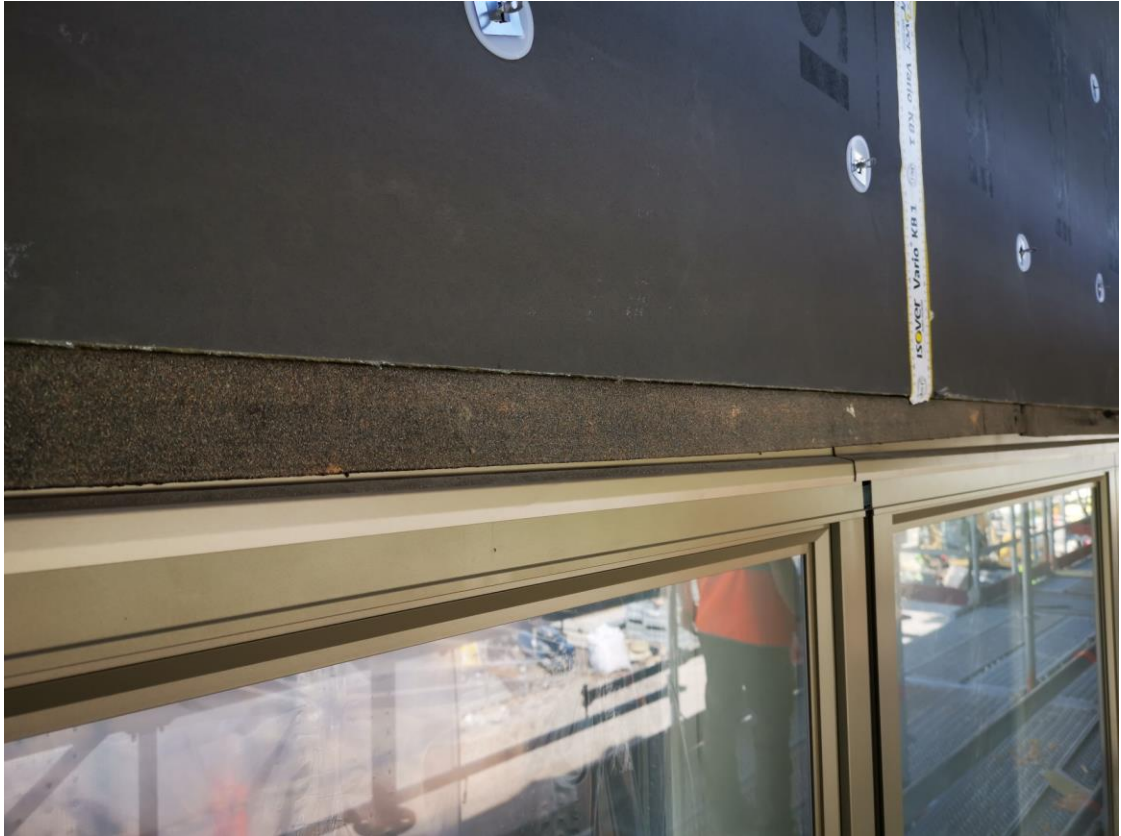
Jälkikäteen analysoituna voitiin havaita, että lämmöneristysmateriaalin kelpoisuuden varmistaminen osakohteiden tarkastuksessa oli jäänyt puutteelliseksi. Malliasennuksessa tarkastettiin paketeissa olevista tarroista, että materiaali oli suunnittelijan määrittelemä, ja että siinä on CE-merkintä. Kuitenkin osakohteen tarkastuksessa tätä ei suoritettu, vaan tarkastettiin pelkästään lopputuotteen kelpoisuus. Vaikka kyseessä on työurakka, jossa aliurakoitsija suorittaa työn pääurakoitsijan hankkimilla materiaaleilla, olisi erittäin tärkeää varmistaa joka osakohteen tarkastuksessa myös se, että materiaali on pysynyt samana mitä on sovittu. Kyseinen tarkastus olisi helppo työnjohdon toimesta tehdä, ja työmaalla sovittiinkin näin toimittavaksi jatkossa.

Kuva 13. Lämmöneristyksen osakohteen tarkastuksessa havaittuja puutteita
