KYLPYHUONEEN SANEERAUS

Jussi Martinmäki
Opinnäytetyö
Syksy 2019
Rakennusalan työnjohdon
tutkinto-ohjelma
Oulun ammattikorkeakoulu

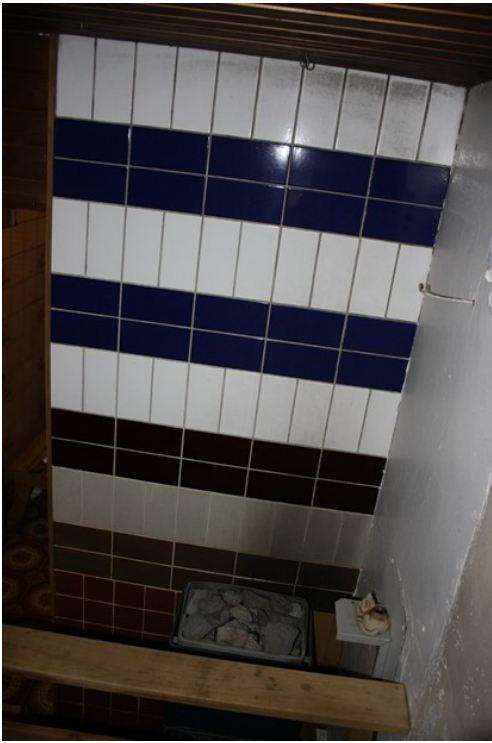
Kylpyhuone oli osa vuonna 1980 rakennettua taloa. Kylpyhuoneessa oli tehty ainakin kertaalleen saneerausta, jolloin oli uudistettu mm. seinien laatoituksia (kuva 1). Laatat olivat ehjiä eikä saumauksessa näkynyt puutteita. Lattiamateriaalin ja seinien rajapinnat olivat ehjät ja siistit. Lattiaa oli kertaalleen jouduttu pieneltä alueelta piikkaamaan auki lattialämmityskaapelin korjaamiseksi. Ve-

KUVA 1. Saunan seinää ennen saneerausta

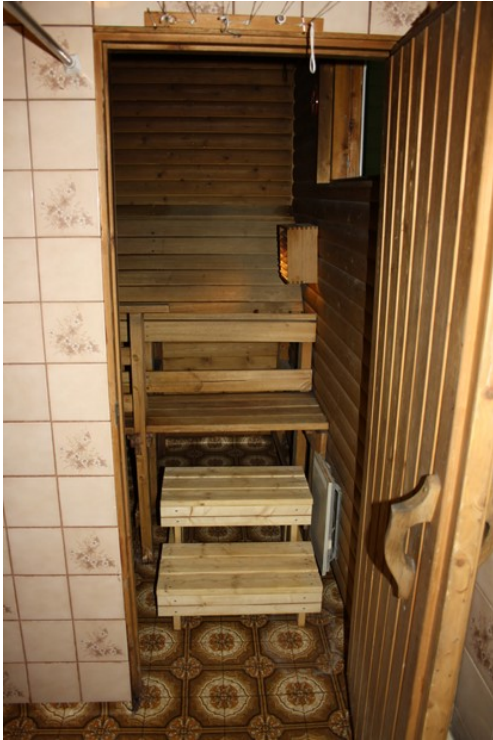
KUVA 2. Sauna ennen saneerausta

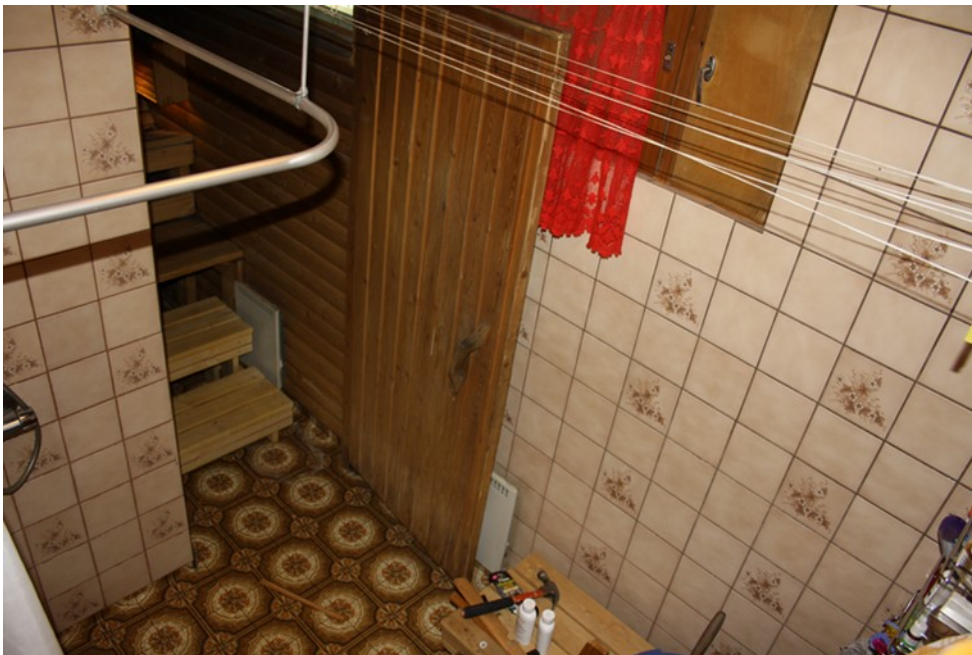
Saneerauskohteessa ei havaittu kosteusvaurioita, vaan saneerauksella haluttiin uudistaa ja nykyaikaistaa vanhan kylpyhuoneen ja saunan ulkonäköä. Edellinen saneeraus saunassa ja kylpyhuoneessa oli tehty vuonna 1996 (kuva 3).

KUVA 3. Kylpyhuonetta ennen saneerausta.

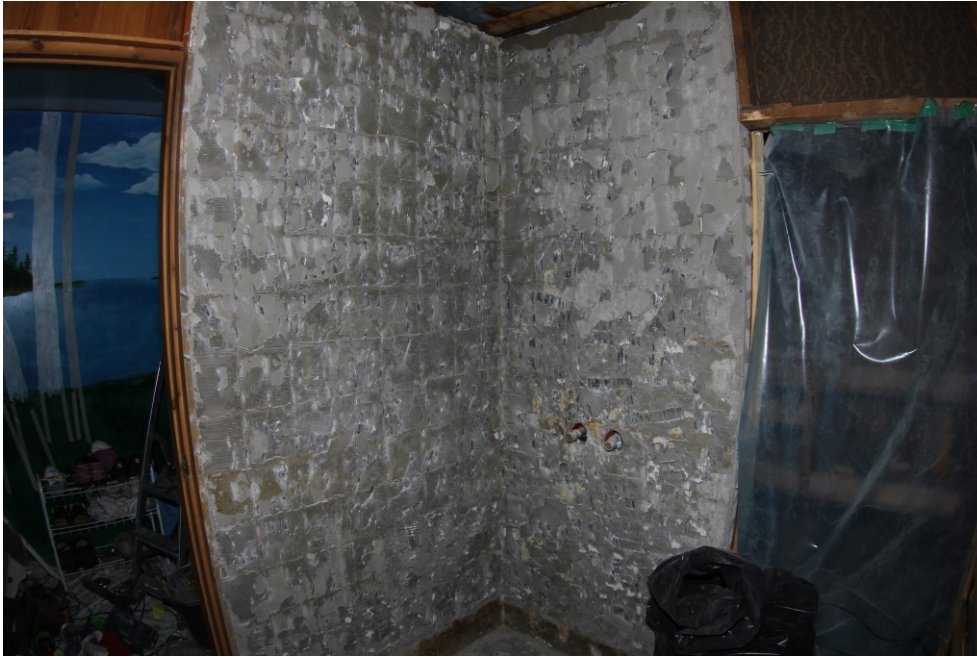
KUVA 4. Muovilla suojausta

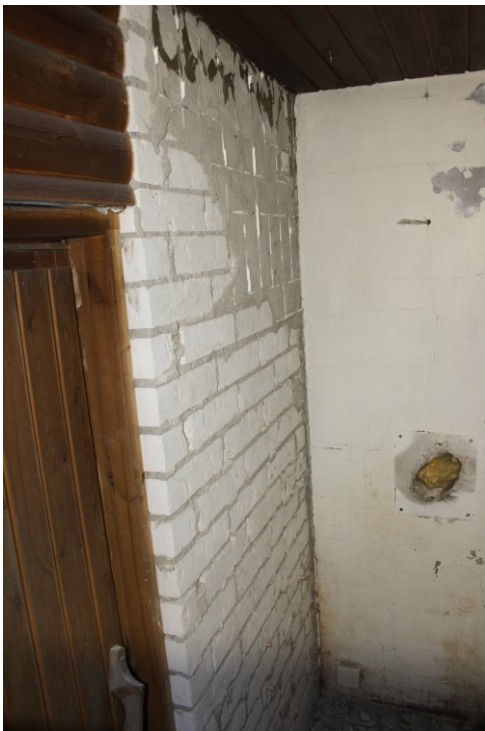
Ennen purkutöiden aloittamista huolehdittiin sähköturvallisuus, jotta käytöstä pystyttiin poistamaan lamppu, kiuas ja sähköpatteri. Työtilaan laitettiin myös väliaikainen valaistus. Työntekijä varustettiin vaadituilla henkilönsuojaimilla, kuten hengityssuojaimilla, kuulosuojaimilla ja suojalaseilla (kuva 5). Lauteet purettiin ensimmäisenä pois edestä. Seuraavaksi poistettiin kiuas, lamppu ja sähköpatteri. Tämän jälkeen vuorossa oli laattojen ja tasoitteen piikkaus, että saatiin puhdas tiiliseinä esille (kuva 6).

KUVA 6. Saunan seinä purettu tiilipinnalle

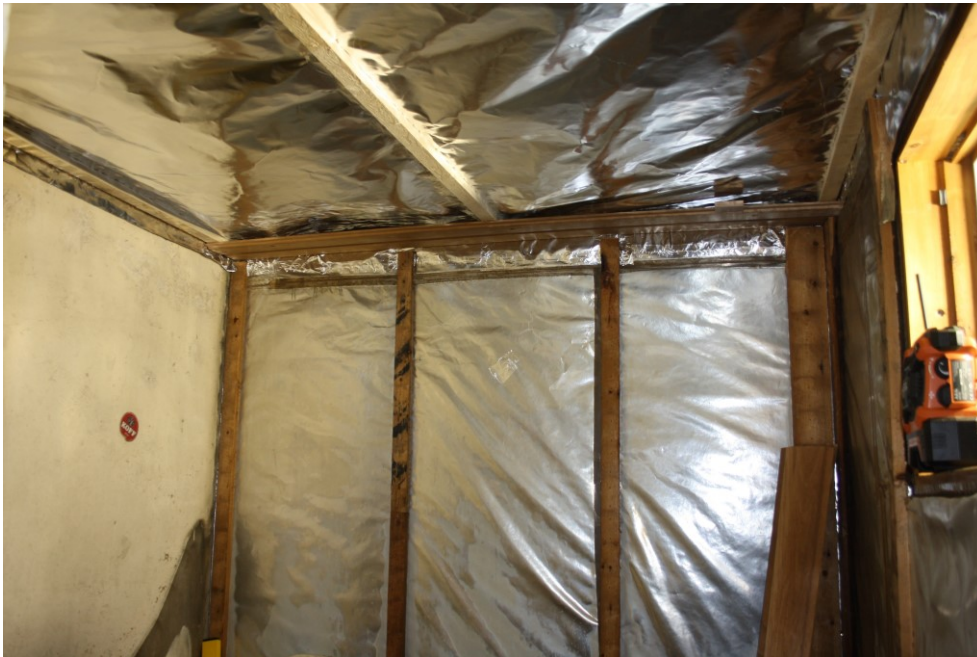
KUVA 7. Saunan seinien koolaus

Seuraavaksi oli vuorossa seinien koolaus rimalla 600 millimetrin jaolla ja lauteiden lisätukien kiinnitys pikanauloilla betoniseinään sekä ruuveilla puuseinään (kuva 7).

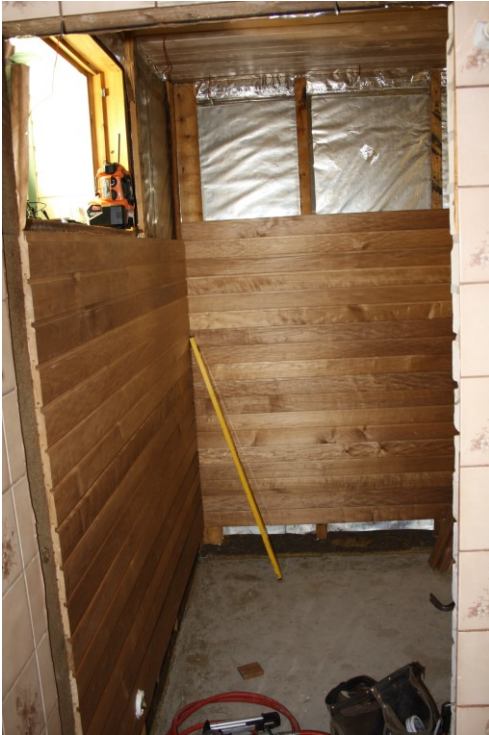
KUVA 8. Saunan seinien panelointia

Koolauksen jälkeen tiiliseinään vedettiin tartuntapohjustus ja ensimmäinen tasoitus tasoituslaastilla. Tässä vaiheessa paneloitiin seinät (kuva 8). Panelointiin käytettiin lämpökäsiteltyä tervaleppä-paneelia. Panelointi aloitettiin takaseinältä. Aina välillä tarkistettiin paneloinnin suoruus vesivaa'alla. Katto- ja seinäpaneelit käsiteltiin saunasuojalla. Tiiliseinää tasoitettiin vielä toisella tasoituskerralla.

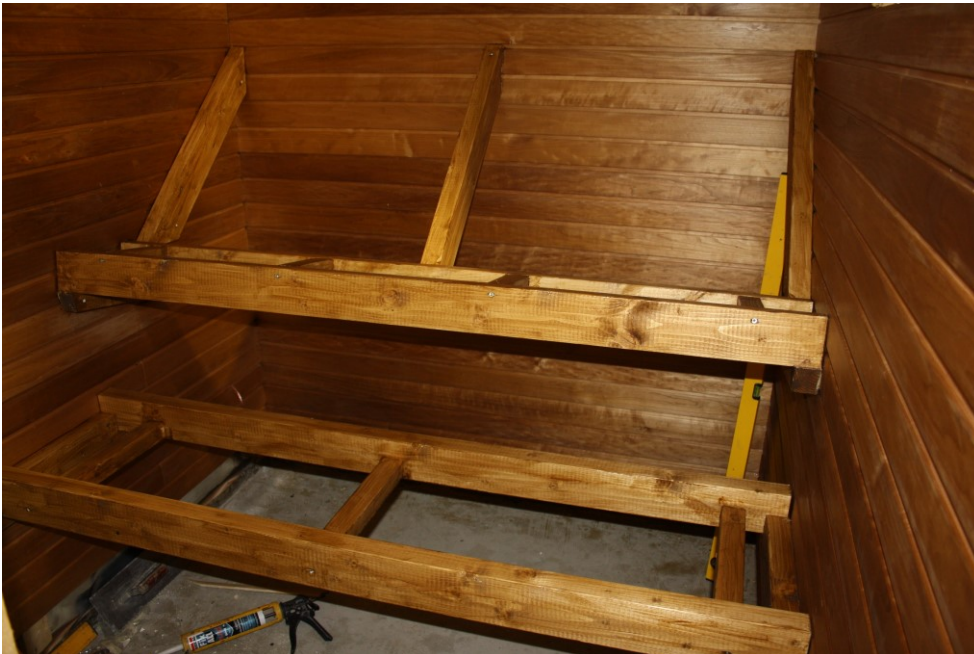
KUVA 9. Lauteiden runkoa

Aloitettiin lauteiden teko. Lauteiden teossa hyödynnettiin entisten lauteiden mallia. Alkuperäisissä lauteissa selkänojaosa oli kalvea ja pyöristetty, mikä oli koettu hyväksi ja rennoksi löylyttelyasennoksi. Lauteet pystytään nostamaan pois paikoiltaan eivätkä lauteet vastaa lattiaan vaan ovat seinien sivutukien varassa. Lauteet käsiteltiin laudesuoja-aineella (kuva 9).

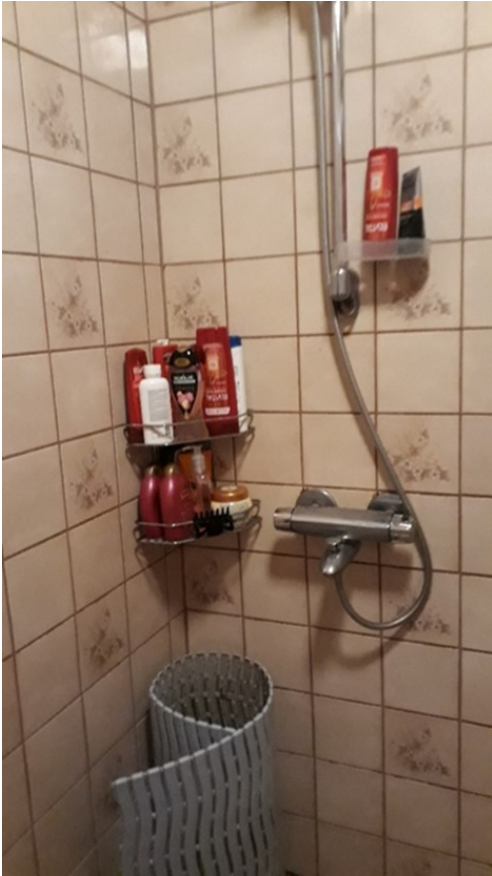
KUVA 10. Suihkukalusteet

Pesuhuoneen purkutyöt aloitettiin katkaisemalla veden tulo. Seuraavaksi poistettiin suihku- ja vesikalusteet (kuva 10). Suihkua ja vesikalusteita ei uusittu, joten tuloaukot vain tulpattiin saneerauksen ajaksi.

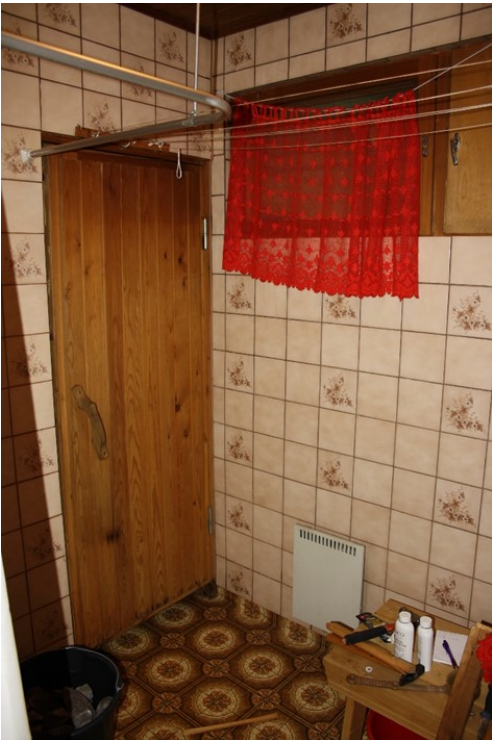
Kylpyhuoneessa oli sähkölaitteita, muun muassa pistorasia, sähköpatteri sekä vanha lattialämmityskaapeli (kuva 11). Tarvittiin sähkömies suorittamaan tarpeelliset turvatoimet, poiskytkennät ja muut välttämättömät toimenpiteet, jotta purkutyötä saattoi jatkaa turvallisesti. Pesuhuoneessa oli vanha lattialämmityskaapeli, jota ei purettu pois. Uusi lämmityskaapeli päätettiin asentaa sen päälle.

KUVA 11. Sähköpatteri kylpyhuoneessa

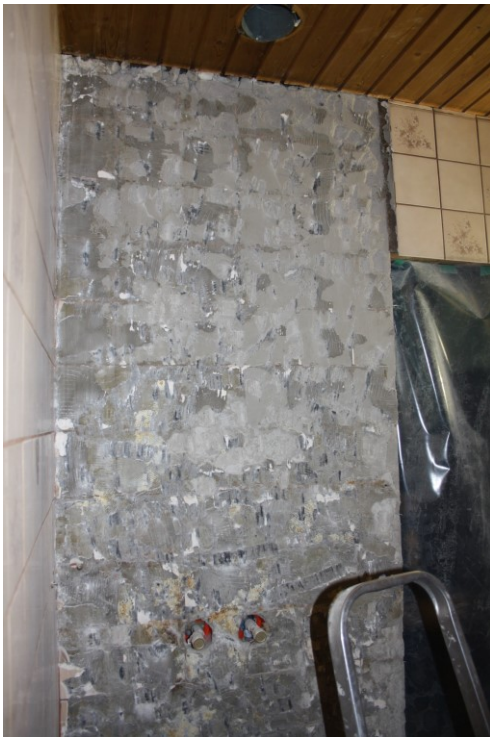
KUVA 12. Vesijohdot tulpattu

Ennen pesuhuoneen purkoa saunan puoli suojattiin asentamalla muovit oviaukkoon. Alipaineistuksen avulla ohjattiin pölynpoisto ulkotiloihin. Ensimmäisenä toimenpiteenä pesuhuoneessa piti huolehtia veden katkaisu. Suihkukalusteet poistettiin ja veden tuloputken päät tulpattiin (kuva 12).

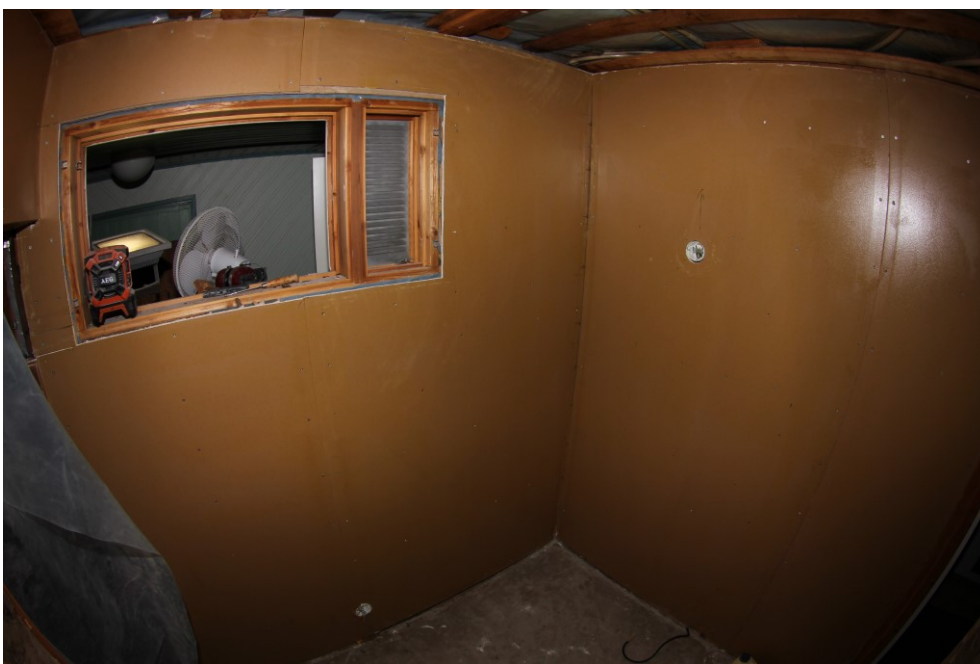
KUVA 13. Pesuhuone levytetty ja tartuntapohjattu

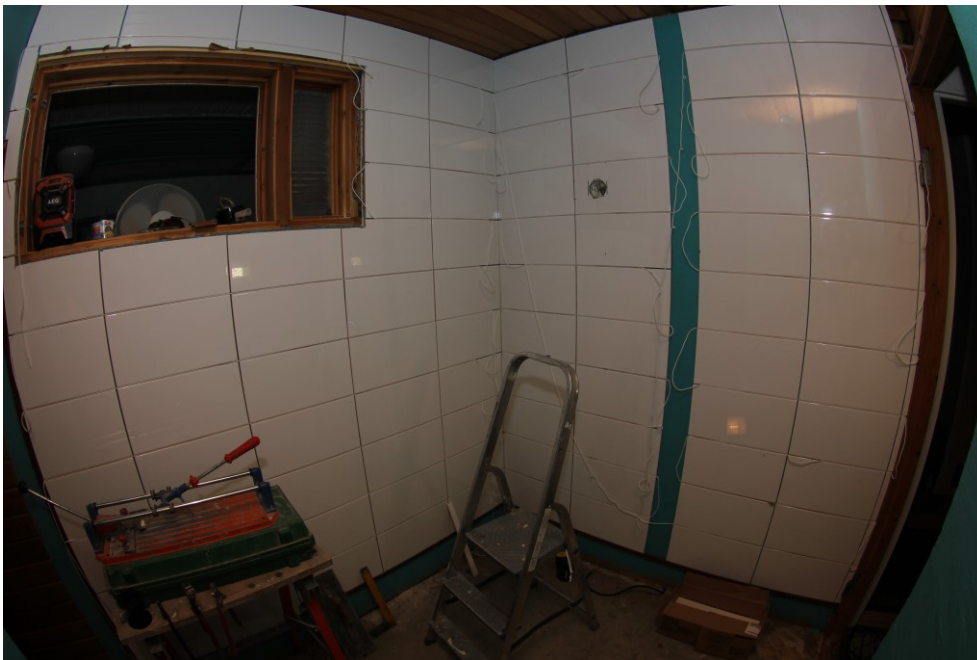
KUVA 14. Pesuhuoneen laatoitusta

Laatoituksen alussa suunniteltiin laattajako. Laatoitus aloitettiin asentamalla aloituslinjaari. Laattojen tartunta tarkistettiin irrottamalla yksi laatta. Irrotetussa kaakelilaatassa tulee kolme neljäsosaa olla laastin peitossa. Laatat ladottiin saumanarun avulla.

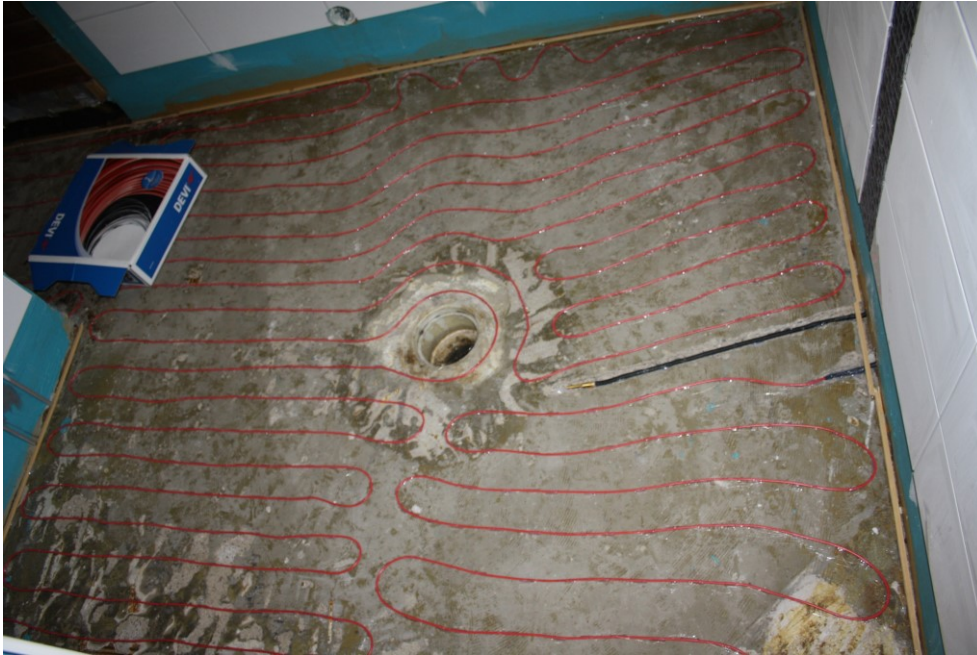
KUVA 15. Lattialämmityskaapeli

Kun vanha lattiamatto oli purettu, lattialta siivottiin huolellisesti kaikki lika ja pöly pois. Lattiaan laitettiin pohjustusaine. Lattialämmityskaapeli liimattiin pohjamateriaaliin kiinni valmistajan ohjeiden mukaisesti. Kaapelin asennuksen huolehti ammattirakentaja, ja ammattisähkömies kävi suorittamassa sähköasennukset (kuva 15).

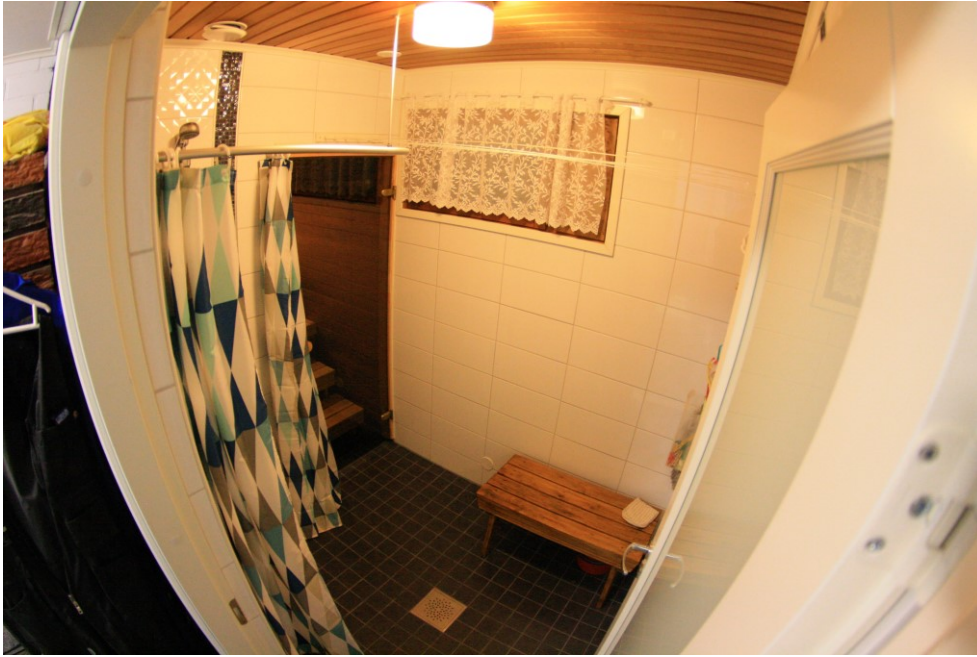
KUVA 16. Valmis pesuhuone kalansilmäobjektivilla kuvattuna

Sauna ja pesuhuone valmistuivat toiveiden mukaisesti (kuva 16 ja kuva 17). Kaikkien työvaiheiden suunnittelussa ja toteutuksessa käytettiin apuna Rakennustiedon Ratu-kortin 0473 ohjeistusta kylpyhuoneen korjauksesta.

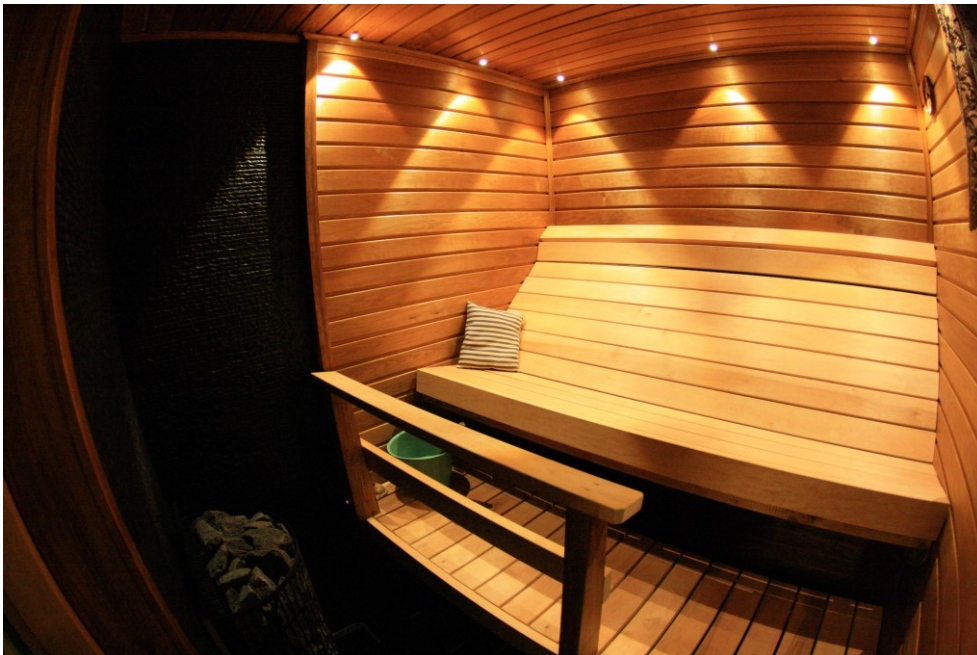
KUVA 17. Saunan puoli valmiina
