Iiro Snäkin

PITKÄNLAHDENKATU 11 PÄÄPIIRUS-
TUKSET JA LÄMMÖNERISTYKSEN
PARANTAMINEN

Tekniikka ja liikenne
2011

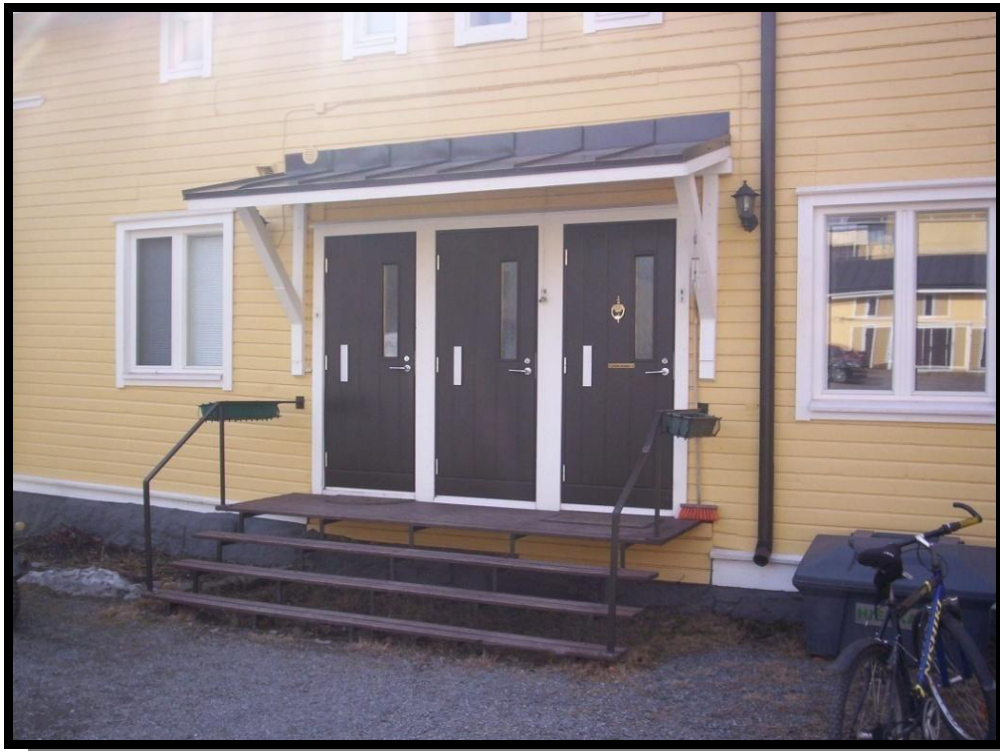
Tärkeä toimenpide vanhan rakennuksen lisäeristämisessä on ilmavuotojen tukkiminen, eritoten ikkunoiden, ulko-ovien ja nurkkien osalta. Kiinteistöön on tehty ovi- ja ikkunaremontti muutama vuosi sitten, joten Suomen Rakentamismääräyskokoelman asettamat U-arvovaatimukset näiden rakennusosien osalta täyttyvät. Lämmönläpäisykertoimet oville ja ikkunoille ovat 1,0 W/m²K. /4/

Kuva 6. Uusittuja ulko-ovia ja ikkunoita.

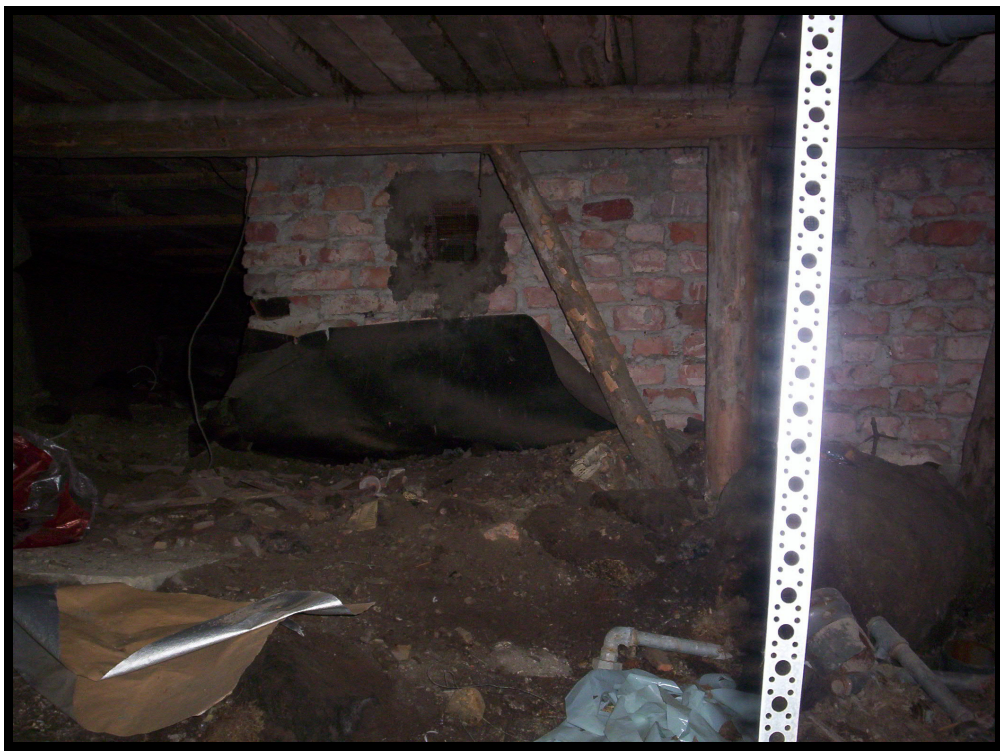
Alapohjarakenteita on tuettu puisilla lisäkannattajilla suoraan maata vasten, joten tällaisessa tilanteessa on lahon vaara ilmeinen. Alapohjan lisäeristämisen yhteydessä tukirakenteet tulisi erottaa maaperästä esimerkiksi lisäämällä bitumikermitä kapillaarikatkoksi puun ja maassa olevan tuen väliin.

Ryömintätilassa on myös vanhoja rakennus- ja puujätettä, joka on ehdottomasti poistettava, sillä orgaaninen materiaali tällaisessa tilassa lahoaa ajan saatossa, ja hajuhaitat voivat kulkeutua alapohjan vuokohdista asunnon sisäilmaan. /6/

Kuva 7. Alapohjan tukirakenteet maata vasten.
