KARELIA-AMMATTIKORKEAKOULU
Rakennustekniikan koulutus

VANHAN SORAMONTUN KUNNOSTAMINEN ASUINALUEEKSI

Opinnäytetyö
Huhtikuu 2020

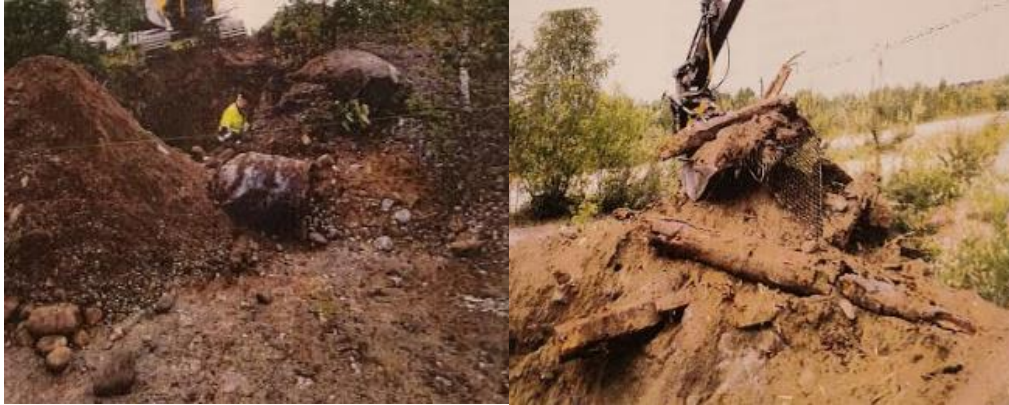
Koekuopista tehdyt havainnot on kirjattu mittaustulosten yhteyteen. Tuloksia tarkastellessa huomataan, että ohjearvot ylittyvät vain kahdessa näytteessä. Näissä molemmissa ohjearvojen ylityksissä on kyseessä muualta alueelle tuotu aines. Muissa näytteissä pitoisuudet ovat alle kynnyсарvojen. Näytteitä otettaessa huomattiin, että aiemmin alueella tehtyjen tasaustöiden yhteydessä on alueen maaperään haudattu muun muassa kestopäällysteen kappaleita, metallia ja puutavaraa. (Elinkeino, liikenne- ja ympäristökeskus 2011.)

Kuva 6. Maaperään on haudattu mm. vanhoja tynnyreitä ja metallia ja suuria puuparruja (Kuva: Elinkeino, liikenne- ja ympäristökeskus 2011.)

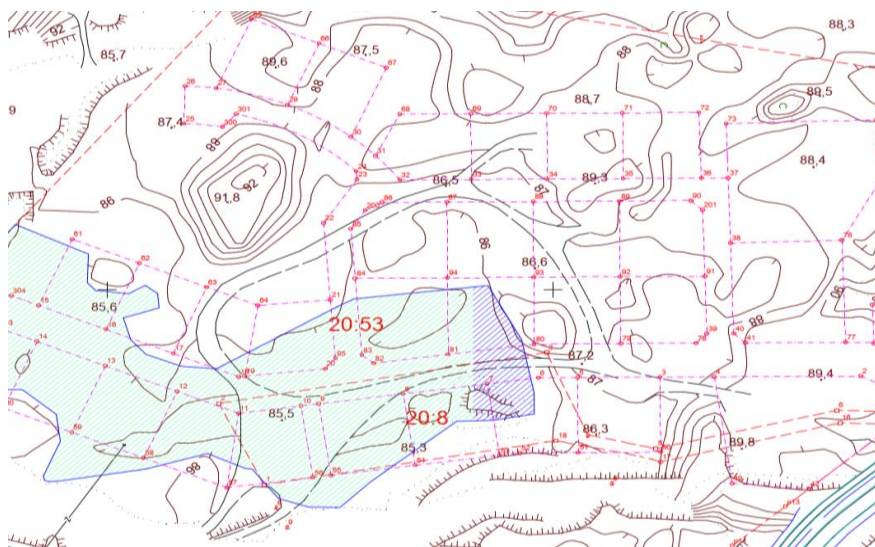
Kuva 7. Pohjavesi 2 metriä. (Kuva: Kontiolahden kunta 2016.)

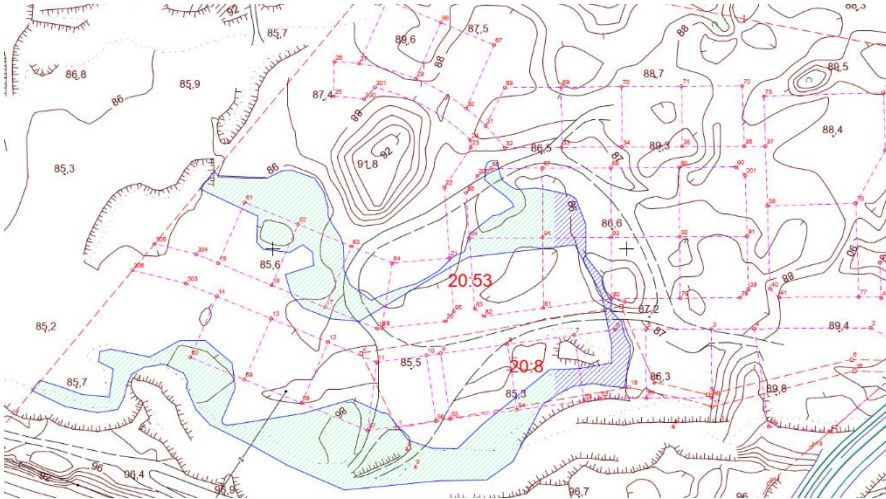
Kuva 8. Pohjavesi 3 metriä. (Kuva: Kontiolahden kunta 2016.)

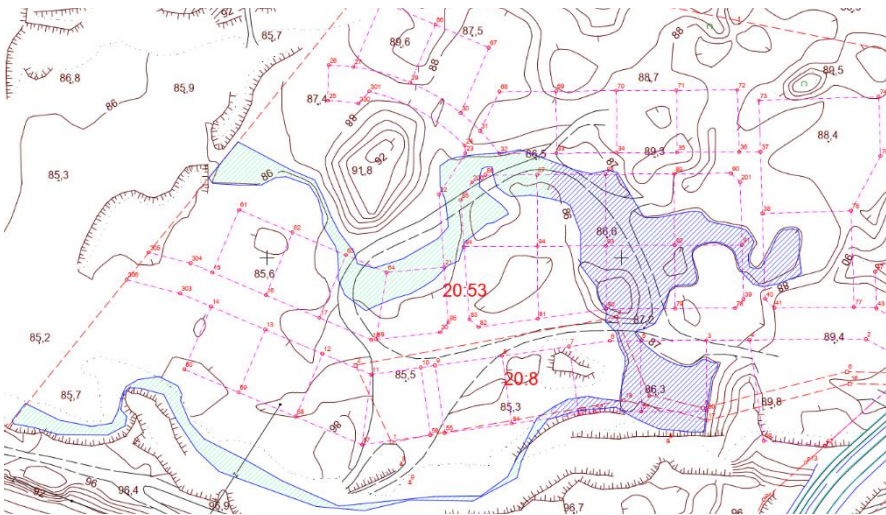
Kuva 9. Pohjavesi 4 metriä. (Kuva: Kontiolahden kunta 2016.)

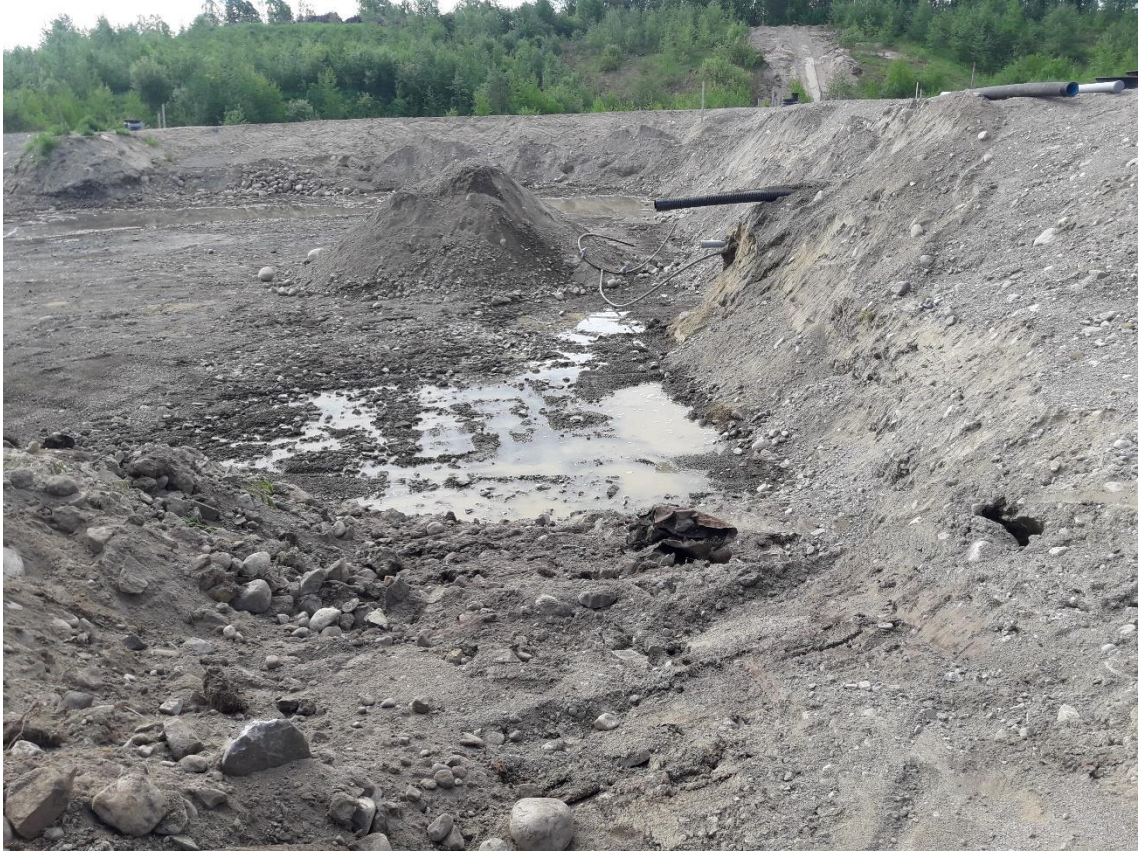
Kuva 4. Kaivanto ja sieltä löytyneet öljynsuodattimet.

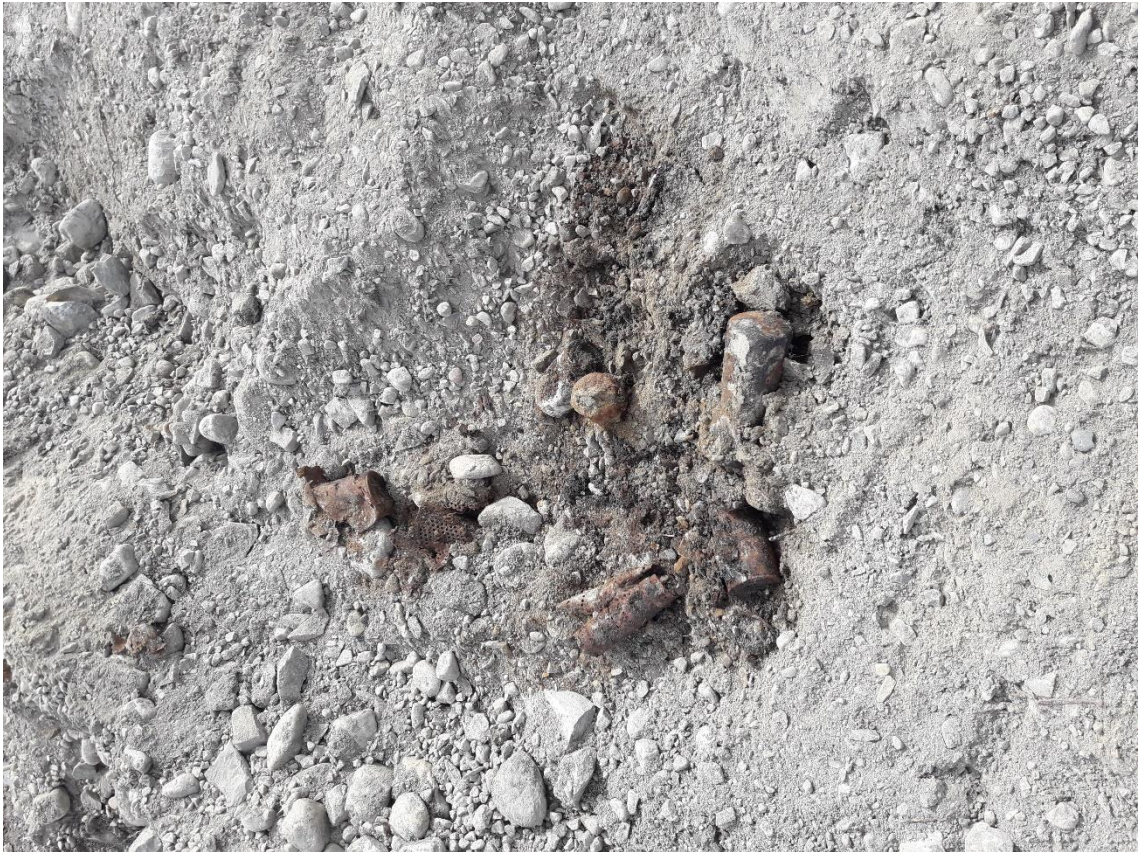
Kuva 5. Kaivannosta löytyneet öljynsuodattimet

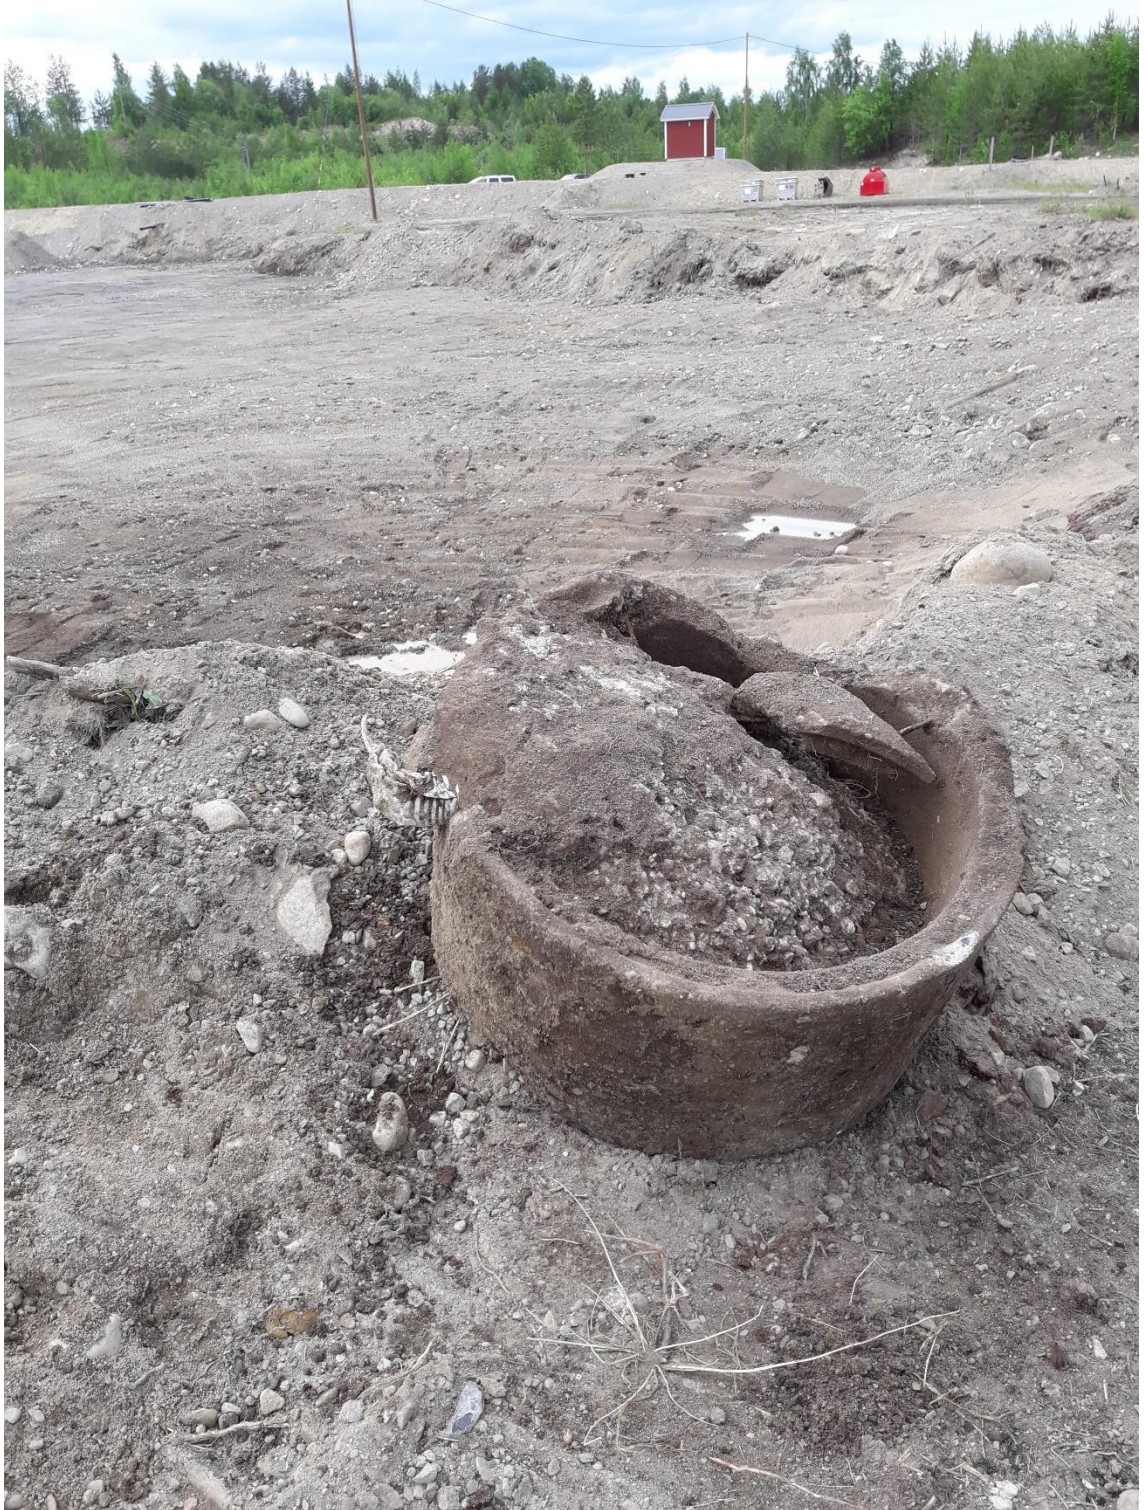
Kuva 8. Kaivannosta löytynyt betoninen kaivonrengas

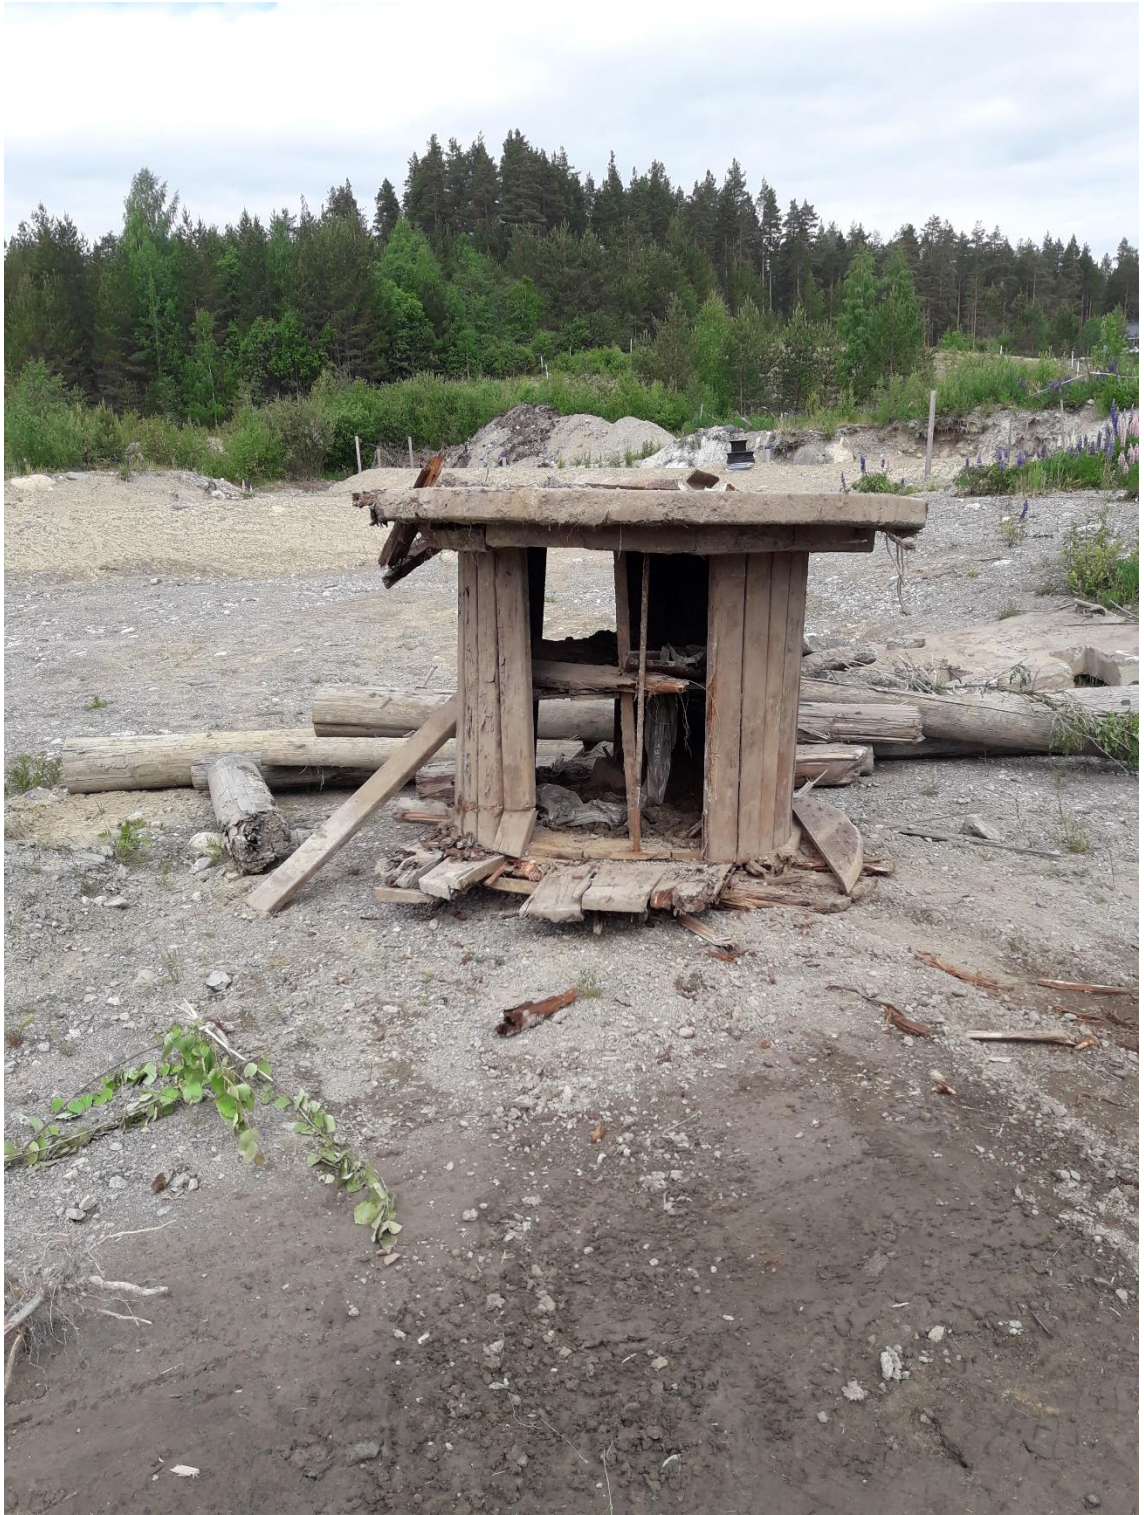
Kuva 9. Kaivannosta löytynyt kaapelikela

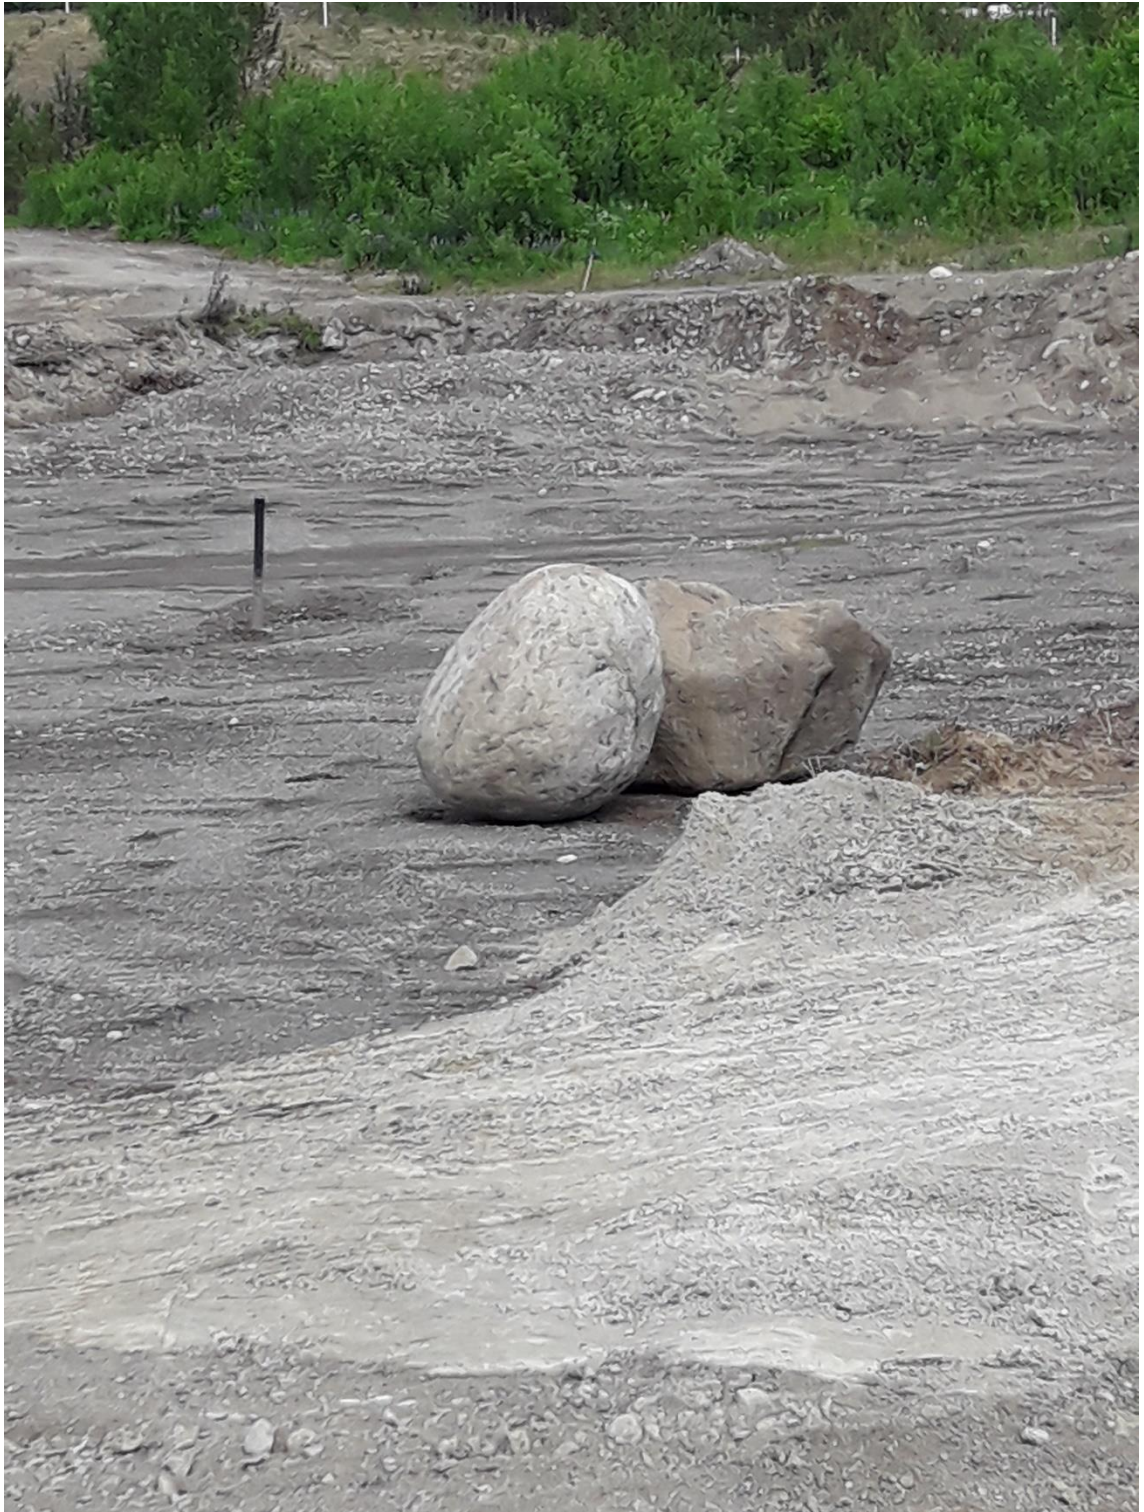
Kuva 10. Kaivannosta löytyneitä ylisuuria kiviä

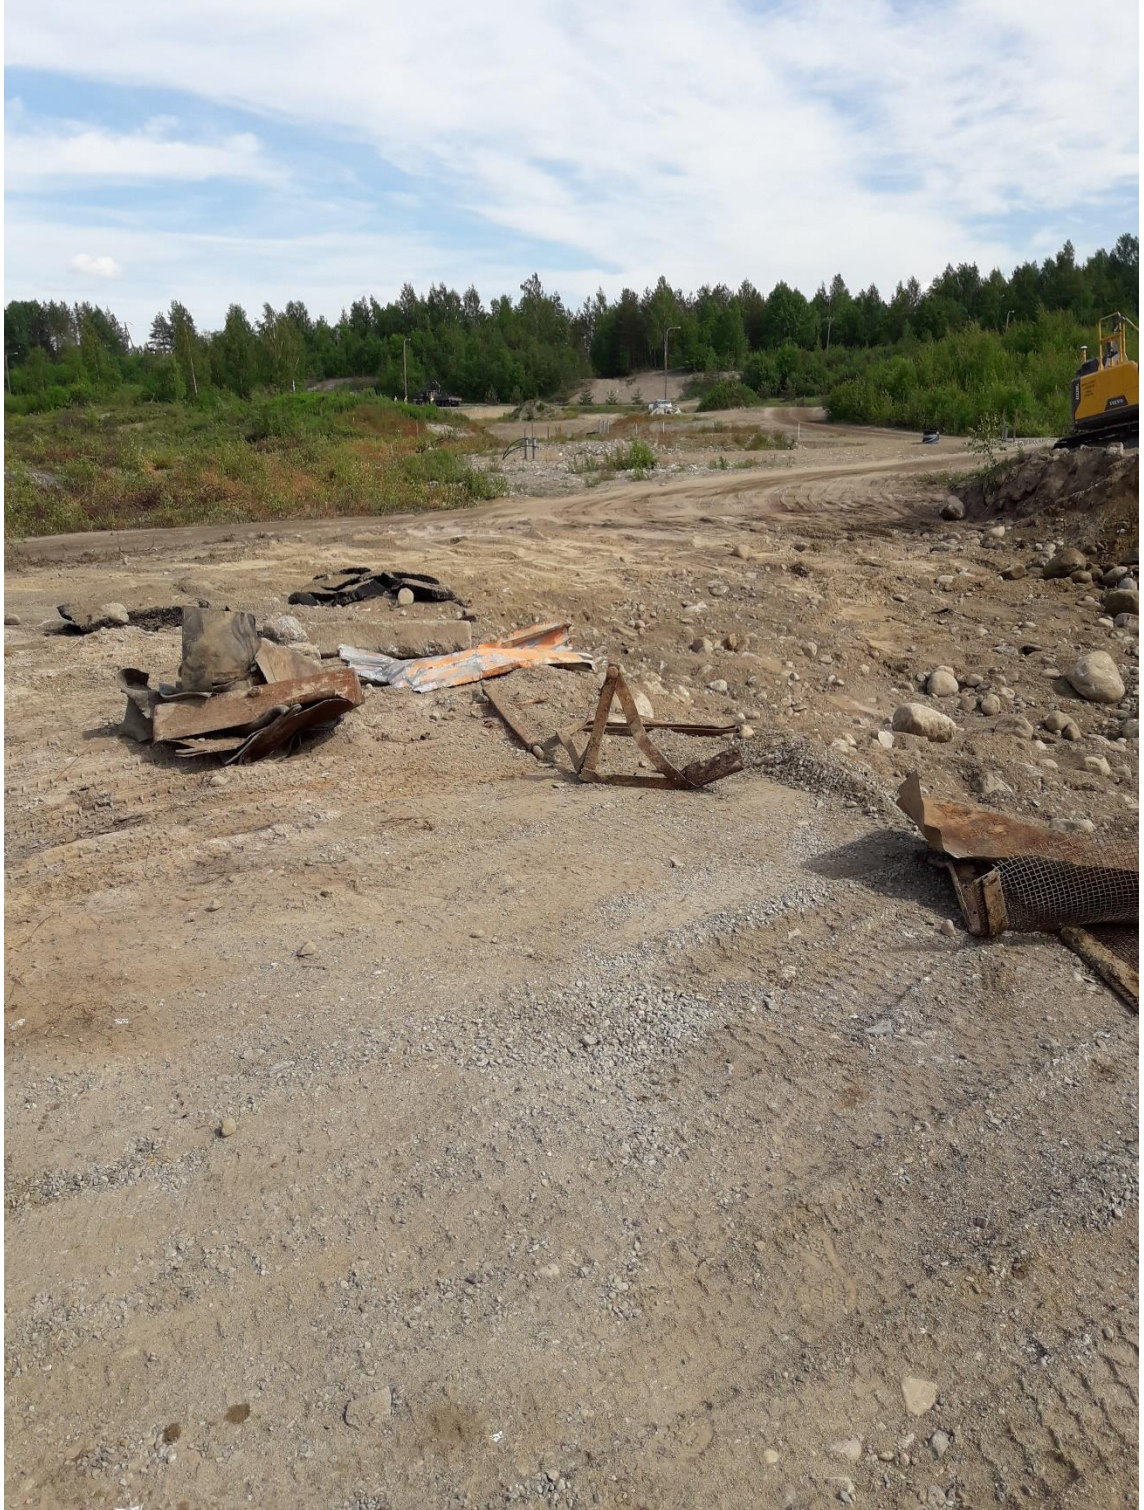
Kuva 11. Kaivannosta löytyneitä epämääräisiä metalli jätteitä

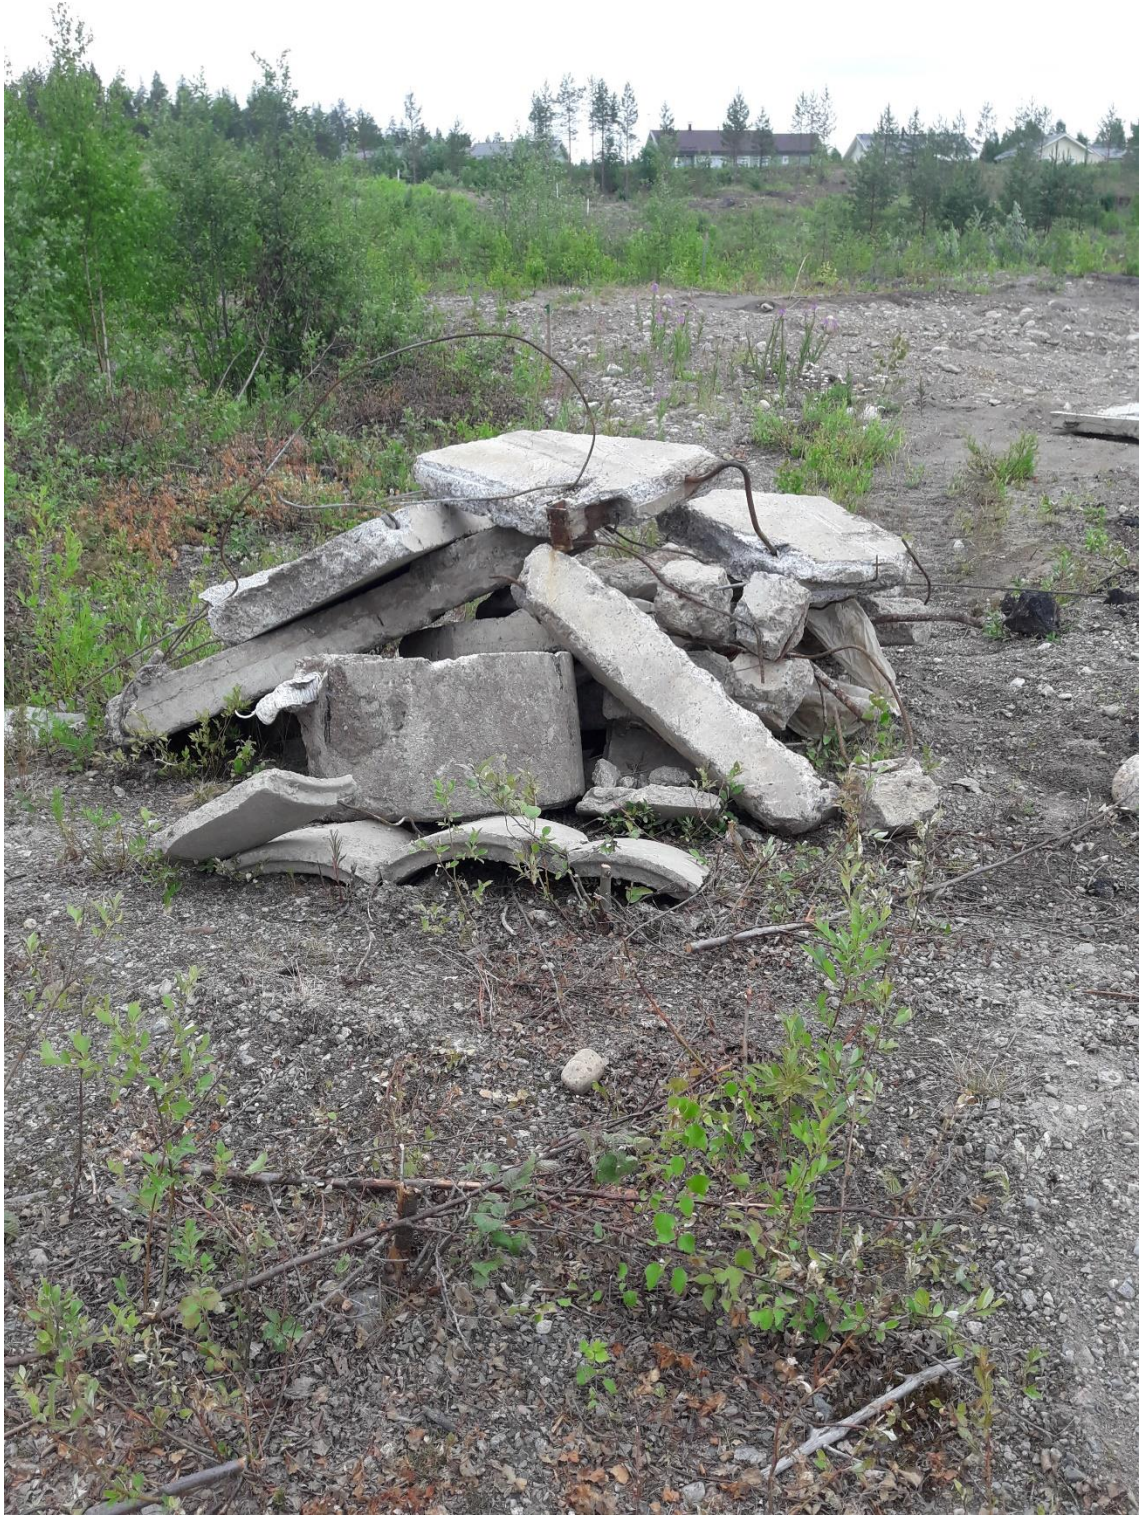
Kuva 12. Kaivannosta löytynyttä teräsbetoni jätettä

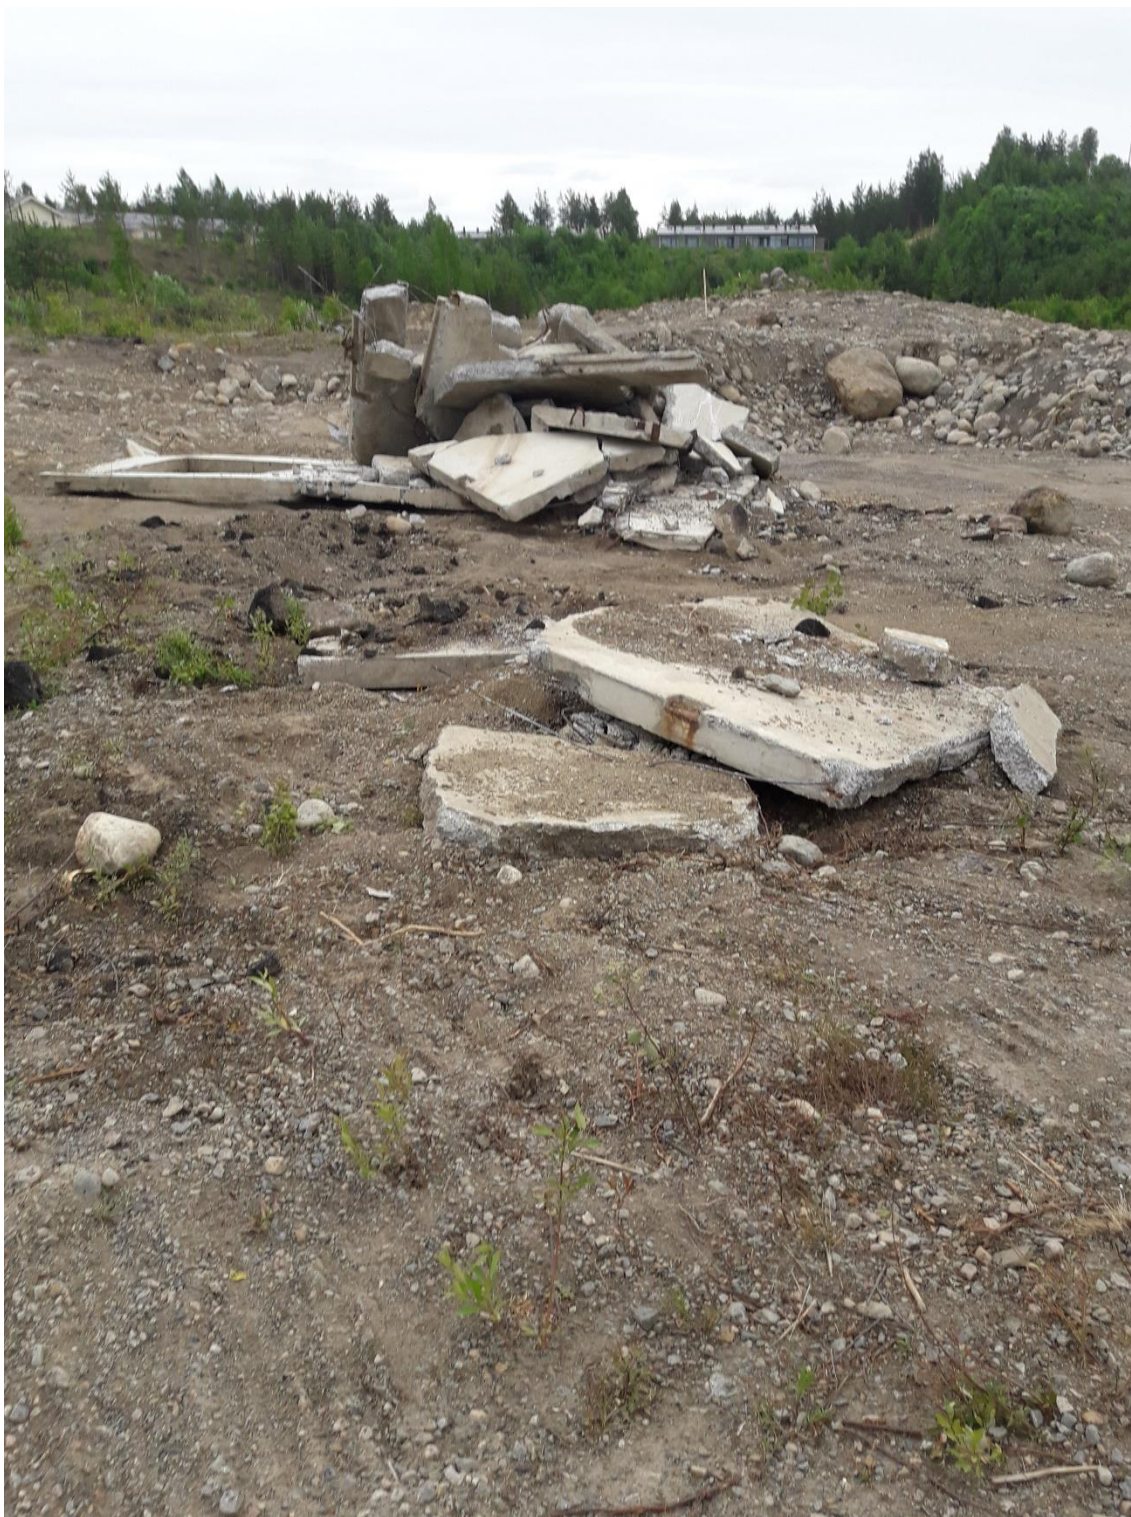
Kuva 13. Teräsbetonia

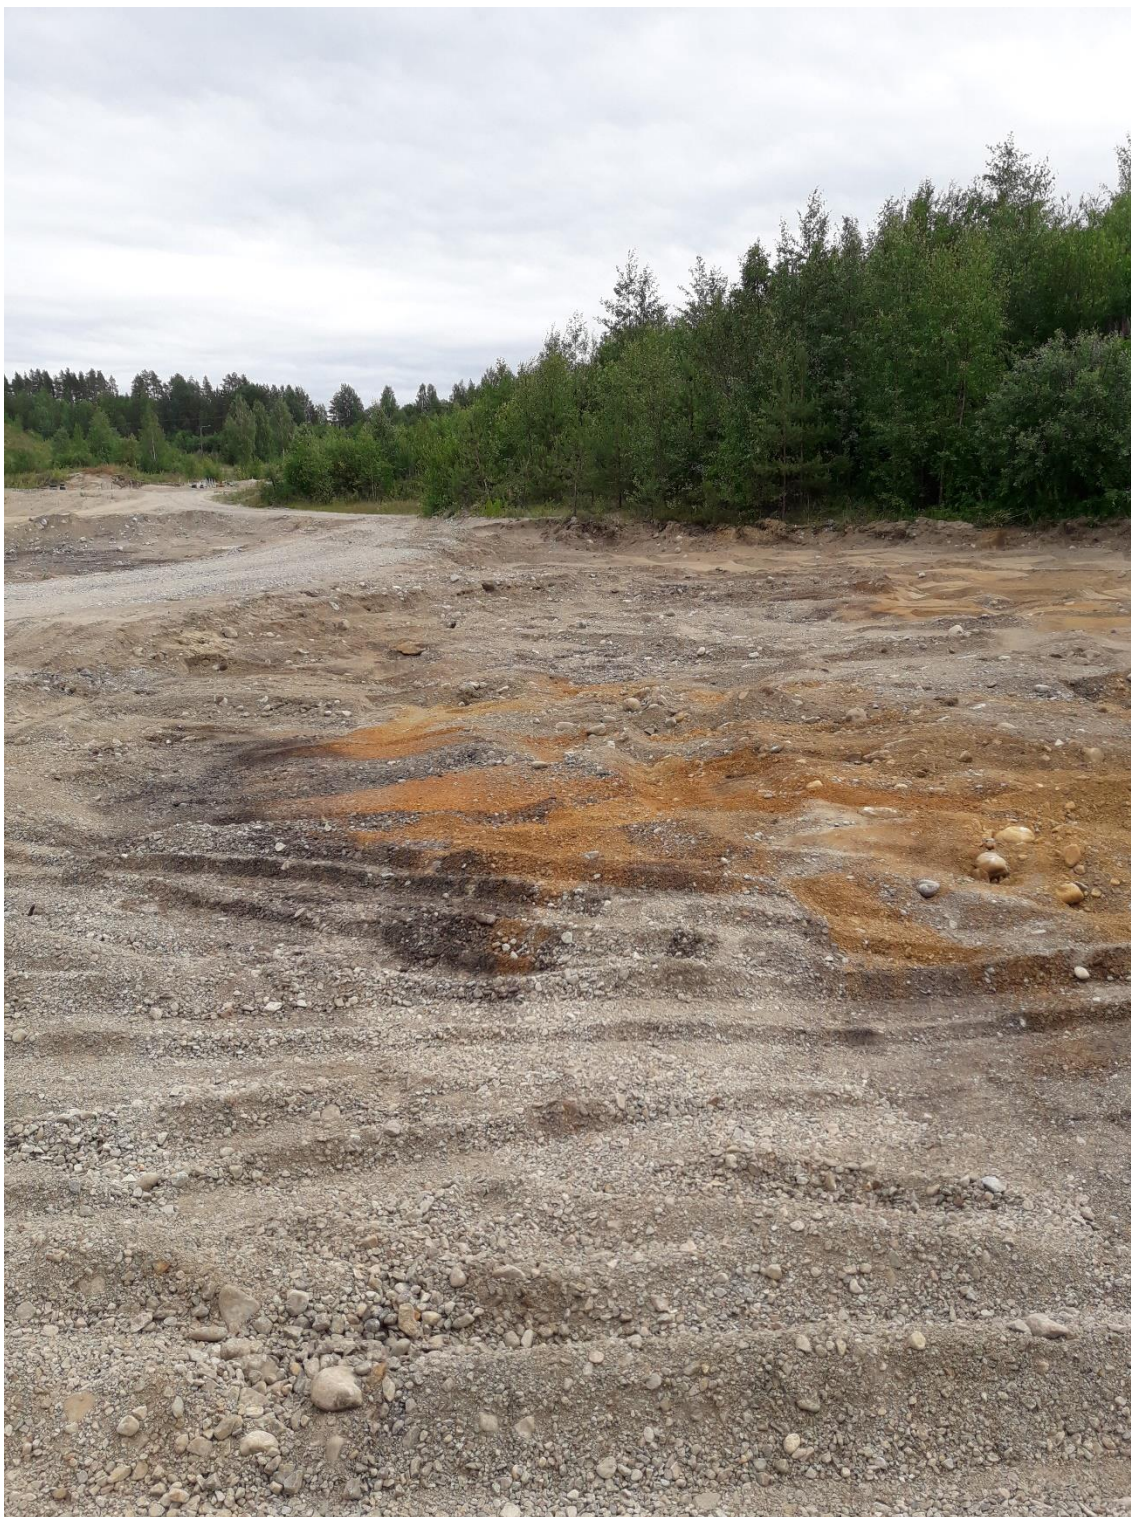
Kuva 14. Saastunutta maa-ainesta

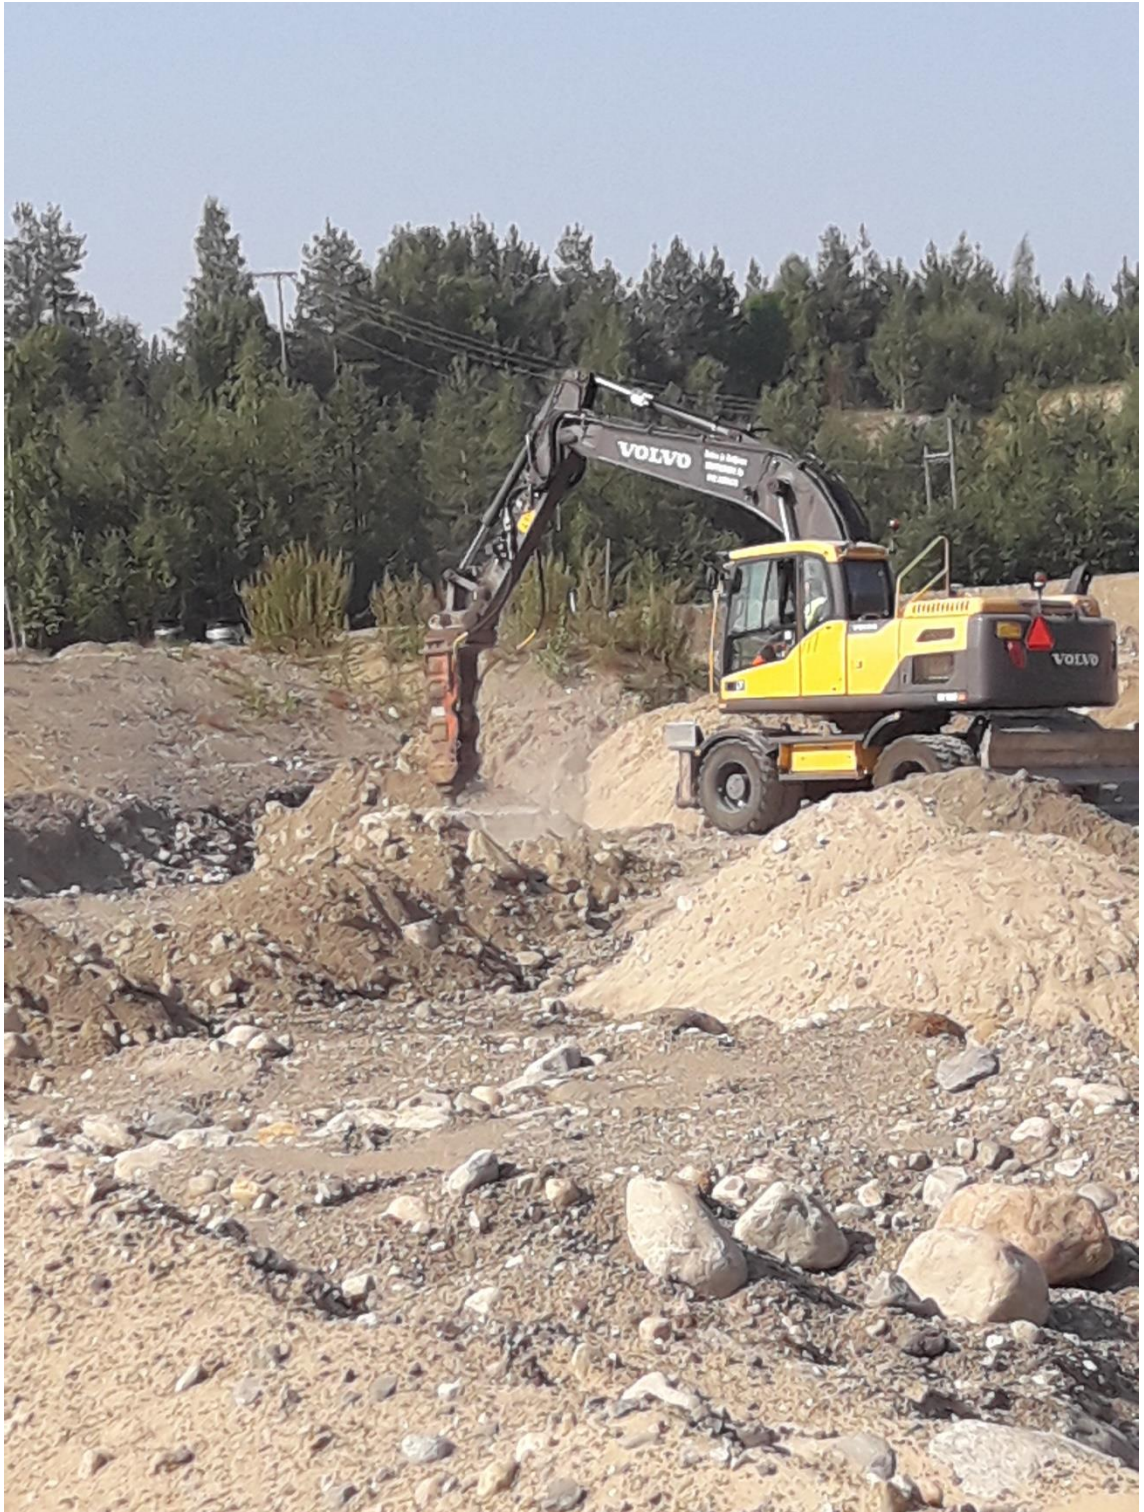
Kuva 16. Ylisuurien kivien halkaisua

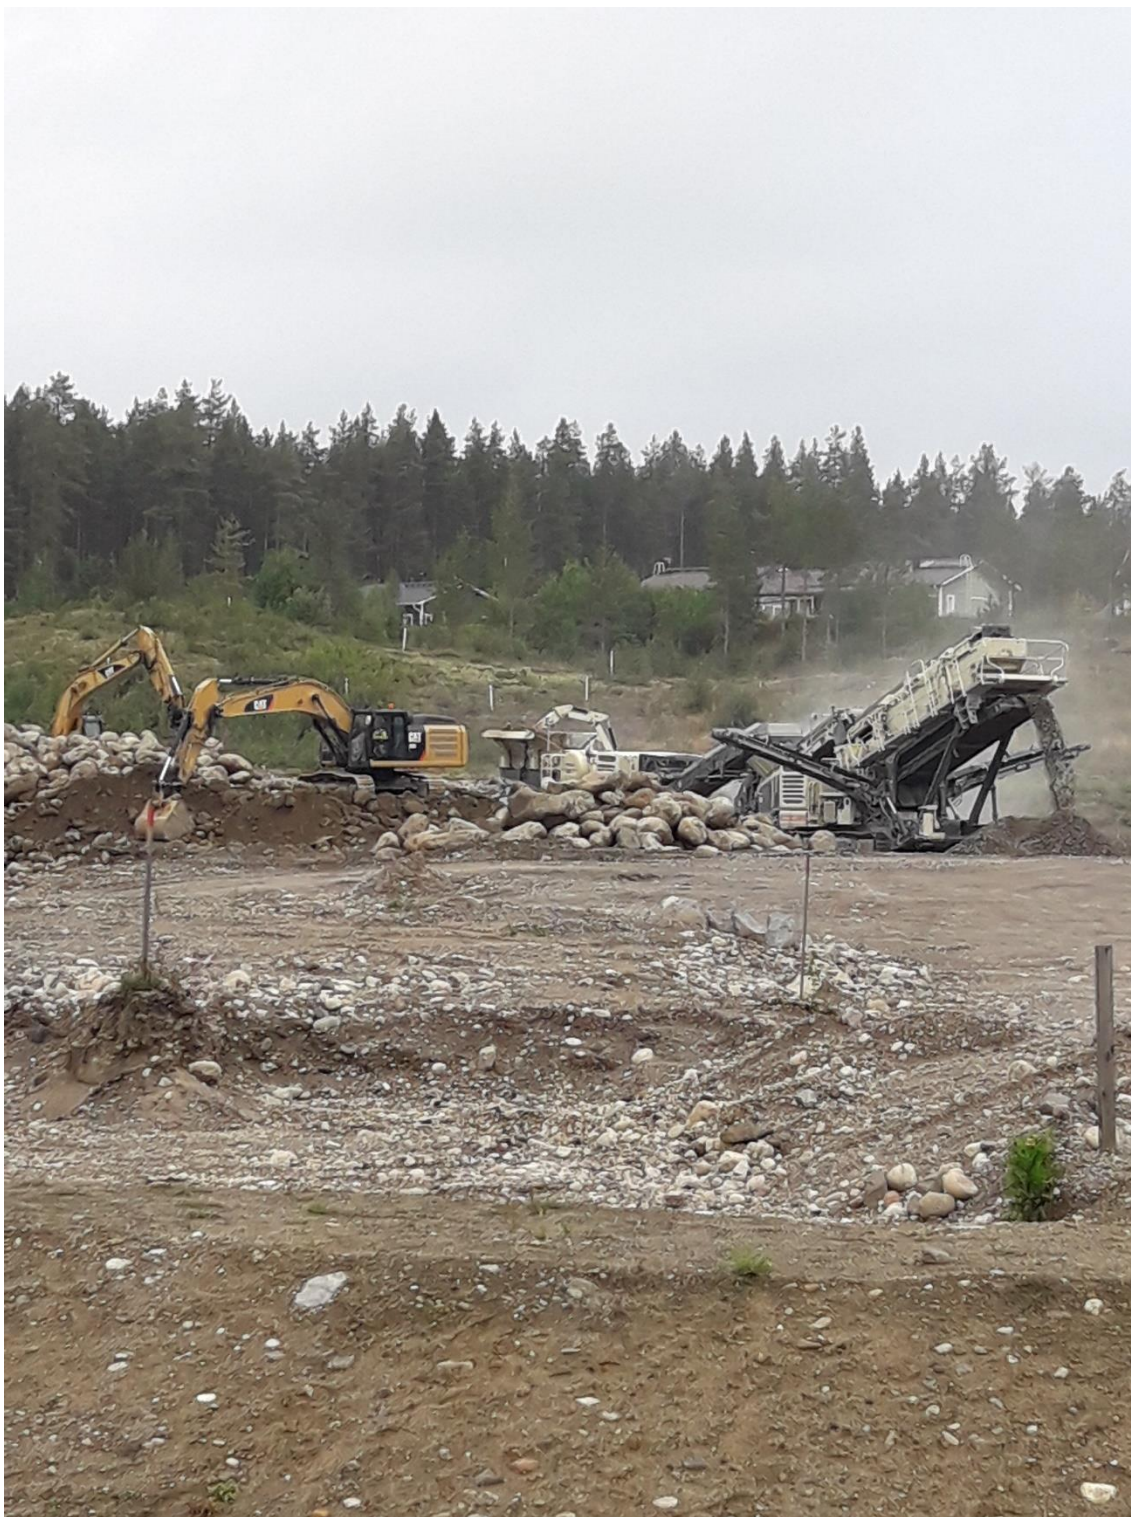
Kuva 18. Kivien murskaamista
