# **Karjarakennuksen peruskorjaus- suunnitelma**

| Title of publication<br><b>Renovation plan for a byre</b> | | |

| 3 CASE ANTTILA 2:94 KARJARAKENNUS ..... | 23 |

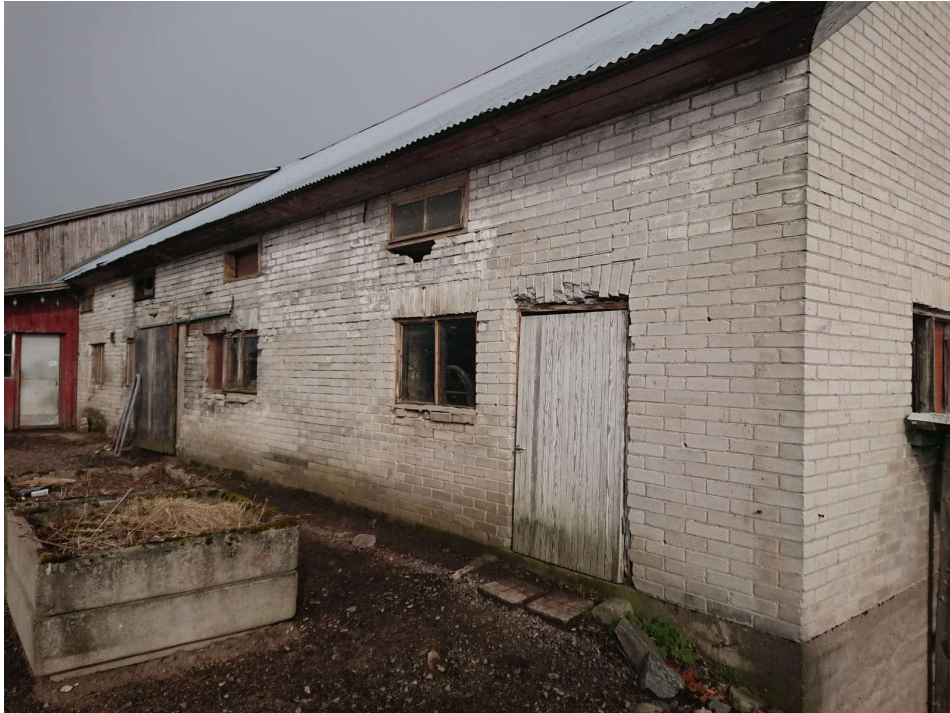
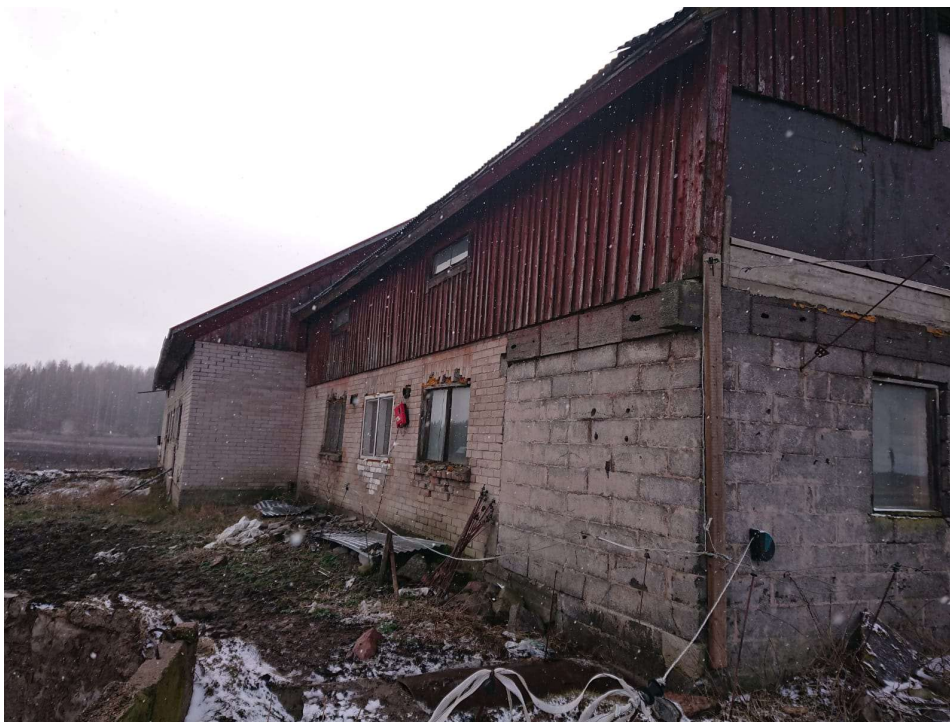
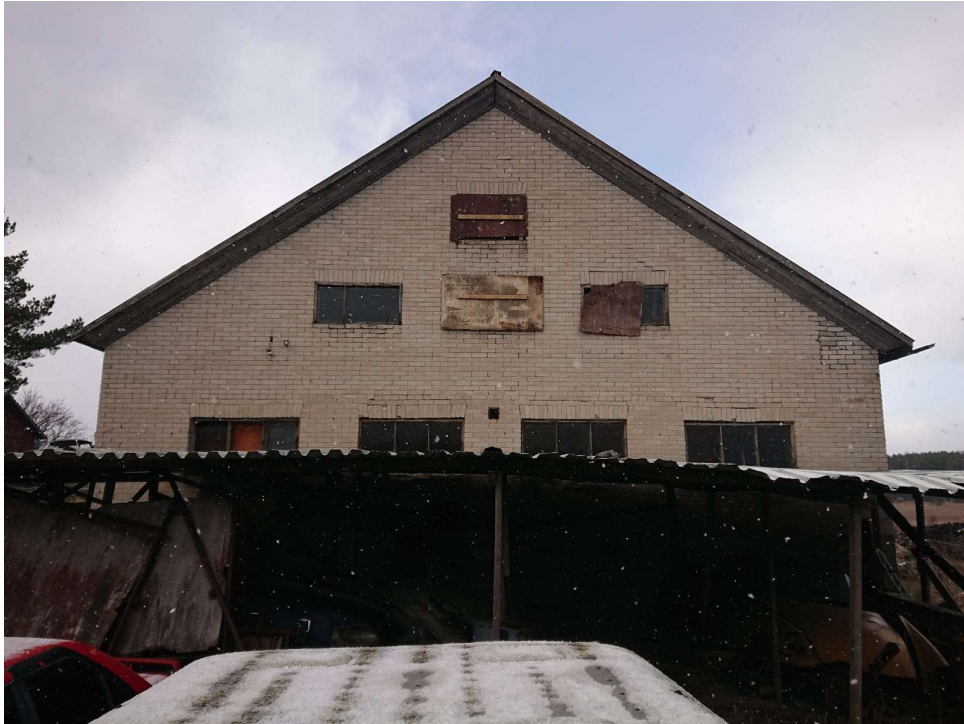
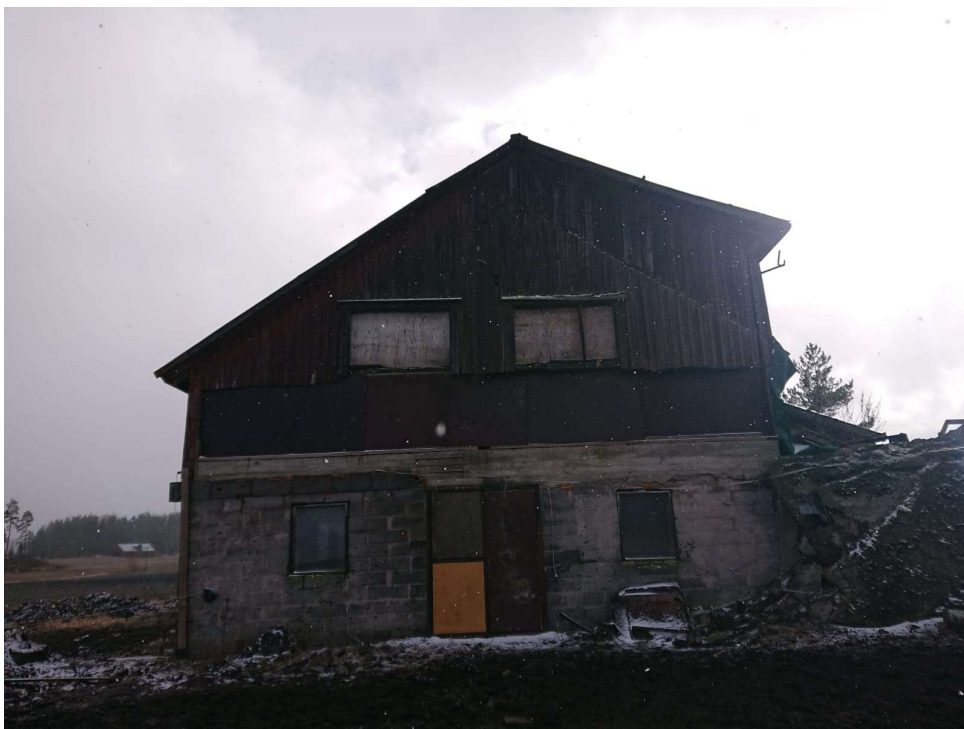
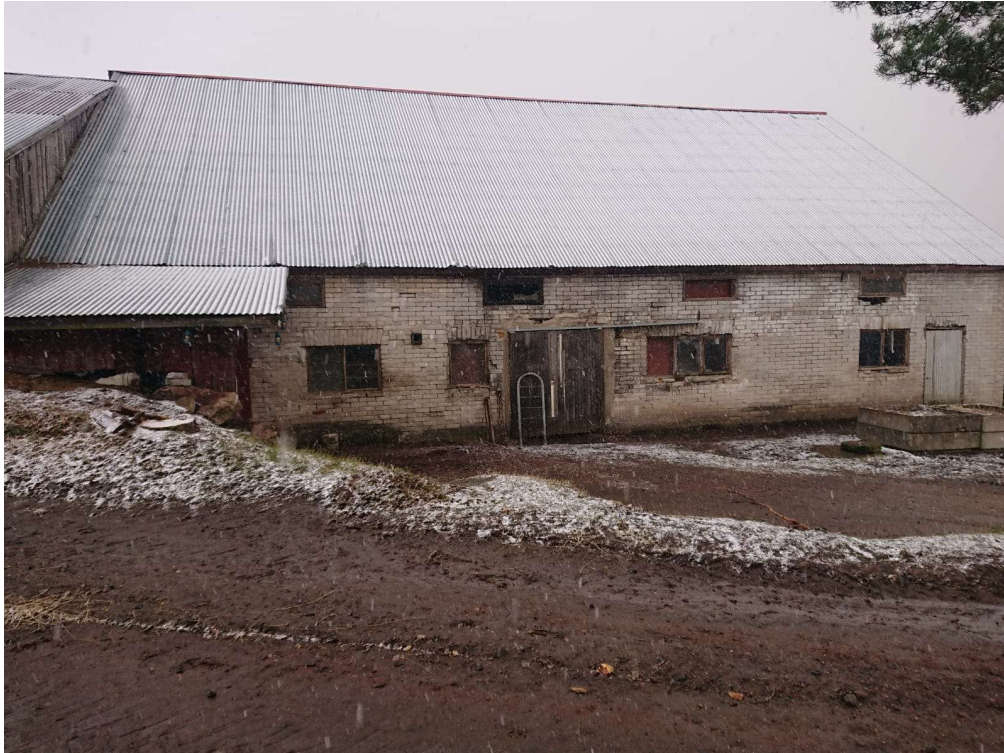
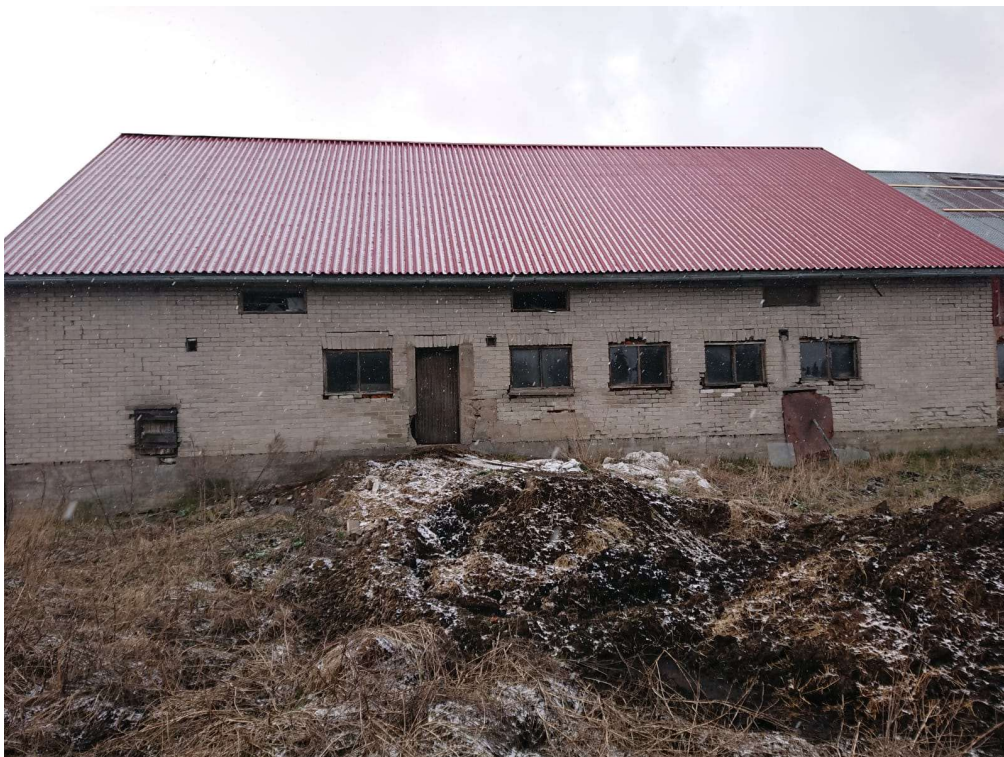
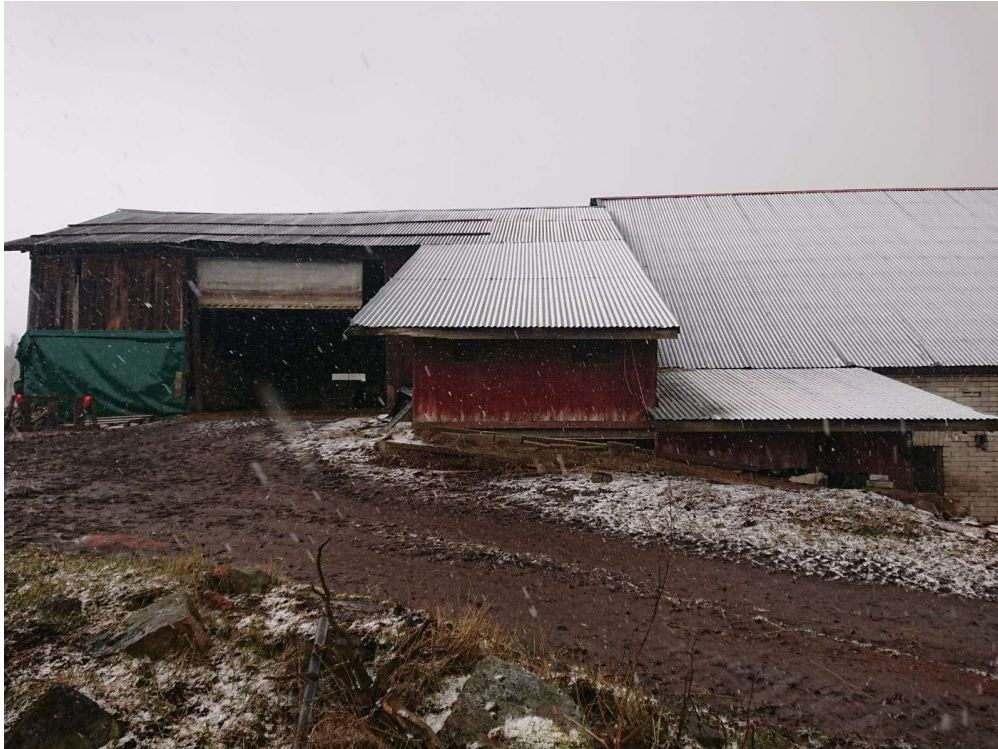
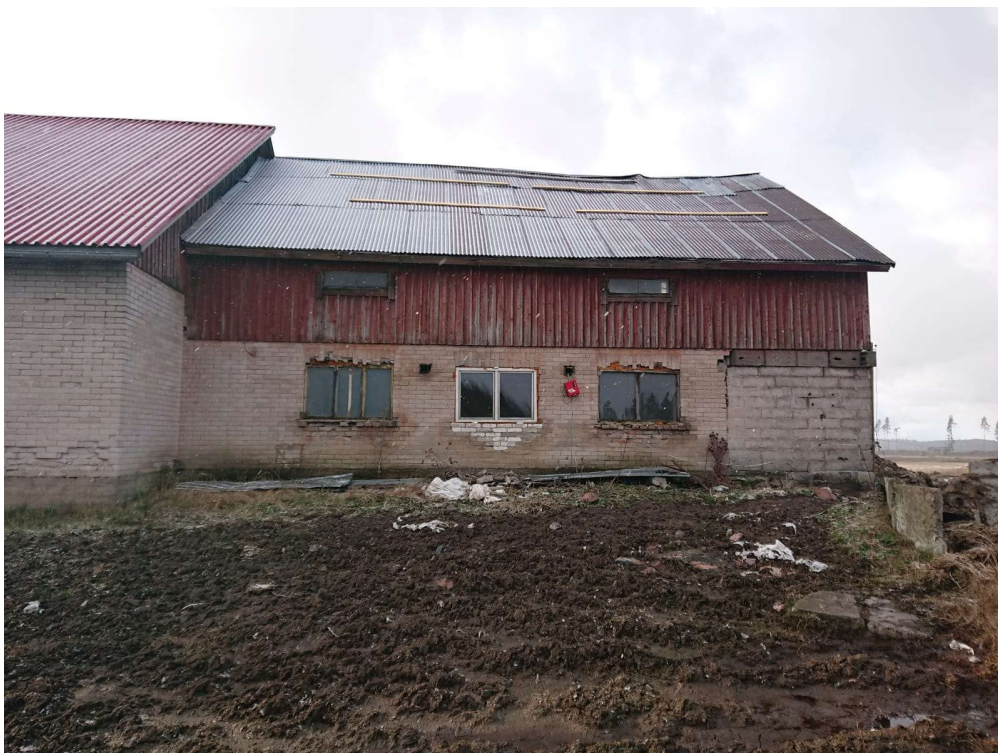
Rakennuksen julkisivu koostuu kahdesta materiaalista, eli tiilestä ja puusta. Kuvista (Kuvat 17 – 24) voidaan havaita, että rakennuksen tiilestä tehty julkisivu täytyy ikkunoiden kohdalta ainakin kunnostaa kuorimuurin osalta. Lisäksi kuorimuruuriin täytyy suorittaa homeenpoistopesu koko tiiliseinän ylitse.

Arvioinnissa tehtyjen havaintojen lisäksi kuvista voidaan havaita kuorimuurin heikentyneet osat ja puutteelliset asiat. Vesikaton räystäät ovat liian lyhyet, jonka vuoksi seinien sokkeli ja kuorimuurin alareuna on selkeästi vuosien saatossa kerännyt kosteutta.

Yllä olevista kuvista voi saada vääränlaisen käsityksen, koska rakenteiden kantavat osat ovat ikäänsä nähden hyväkuntoisia. Lisäksi rakennuksen rehuparven lauta-  
puusivut on vaihdettava ja pinnoitettava uudestaan, koska ne ovat haalistuneet ja osittain lahonneet. Julkisivulaudoitus on niin vaurioitunut, ettei sitä kannata pinnoittaa uudelleen, vaan vaihtaa kokonaan kuten edellä on mainittu.

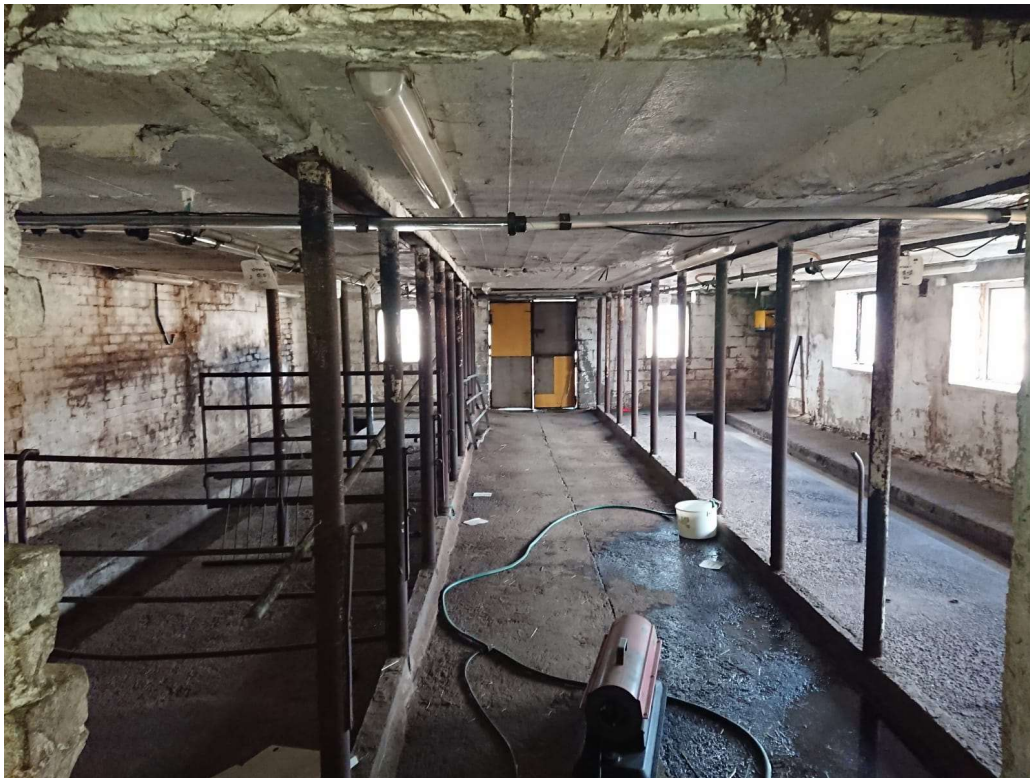
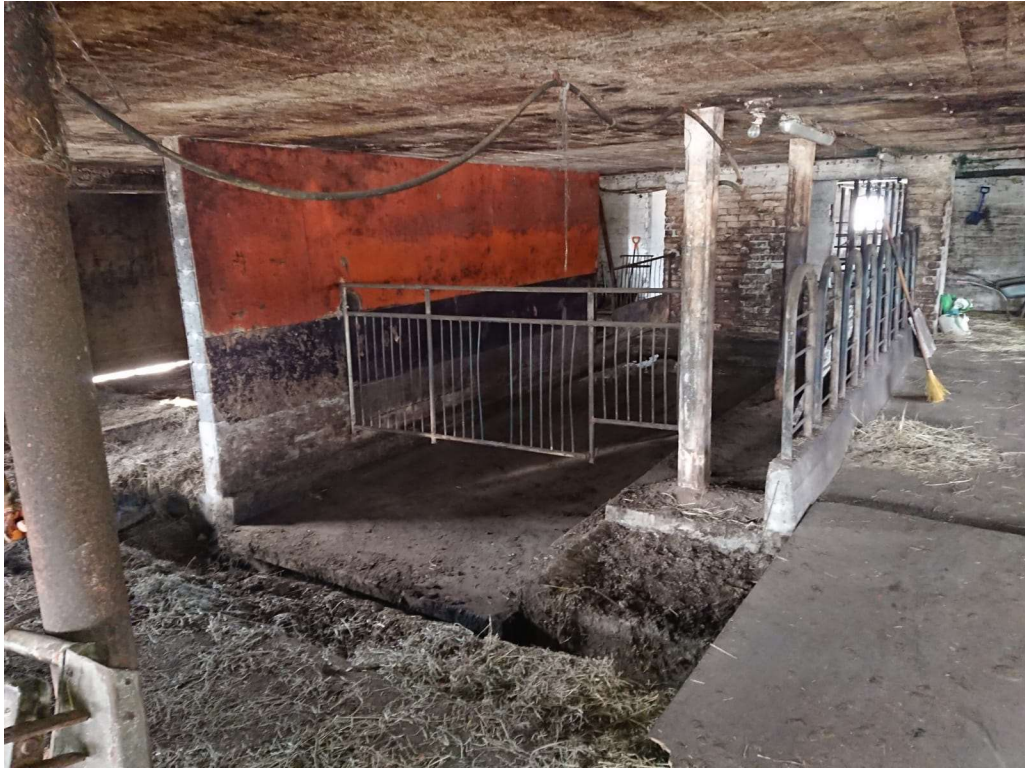
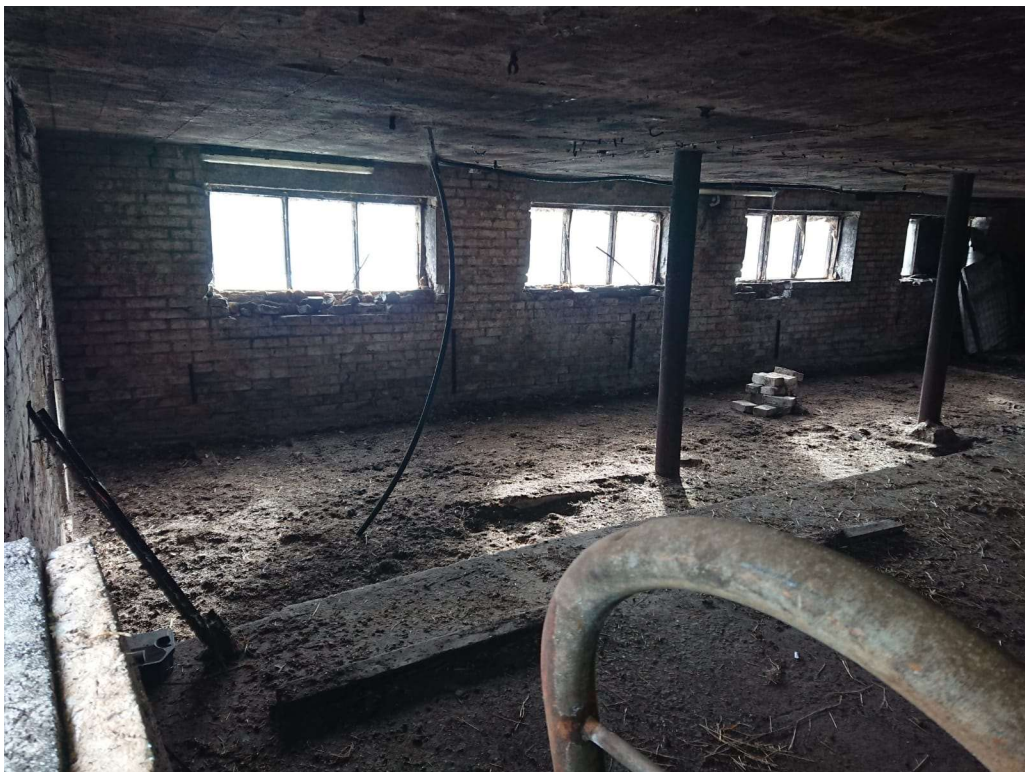
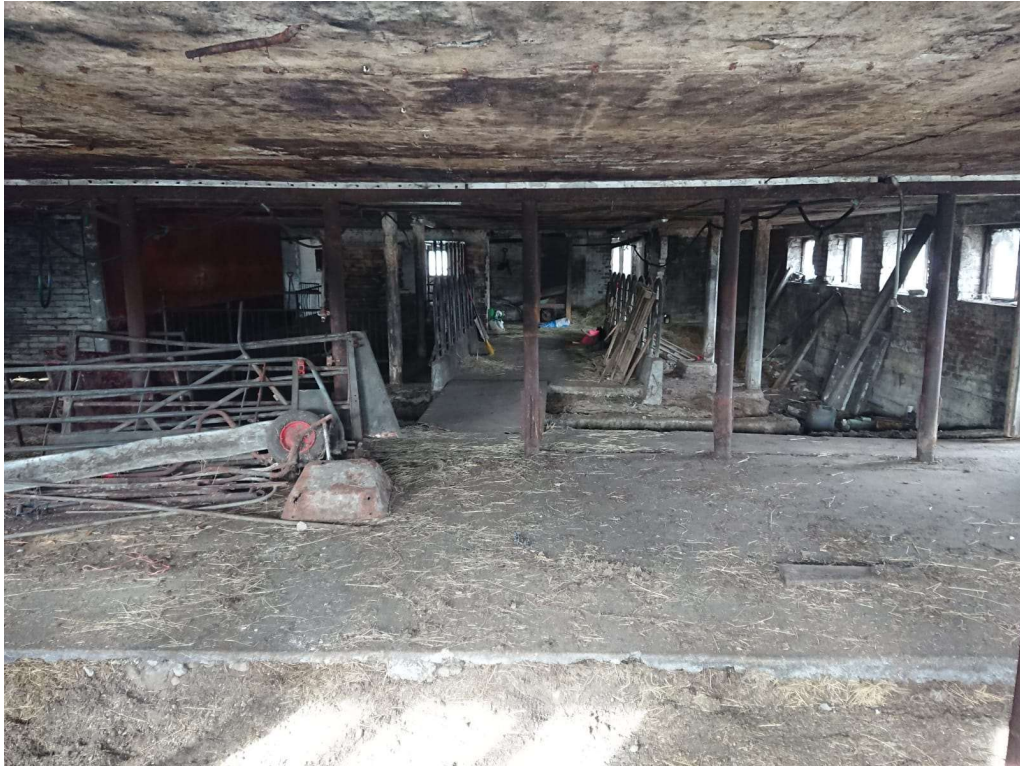
Rakennuksen karjatilojen sisäpinnat ovat pääsääntöisesti paksun likakerroksen alla ja näyttävät sen takia huonokuntoisilta. Sisätilan kattopintaa tarkastellessa havaittiin, että katto on rapautunut kosteuden takia ja raudoitus näkyy osittain, kuten kuvista (Kuvat 25 – 28) voidaan havaita. Seinät ovat pääsääntöisesti hyvässä kunnossa, paitsi ikkunapenkkin osalta.

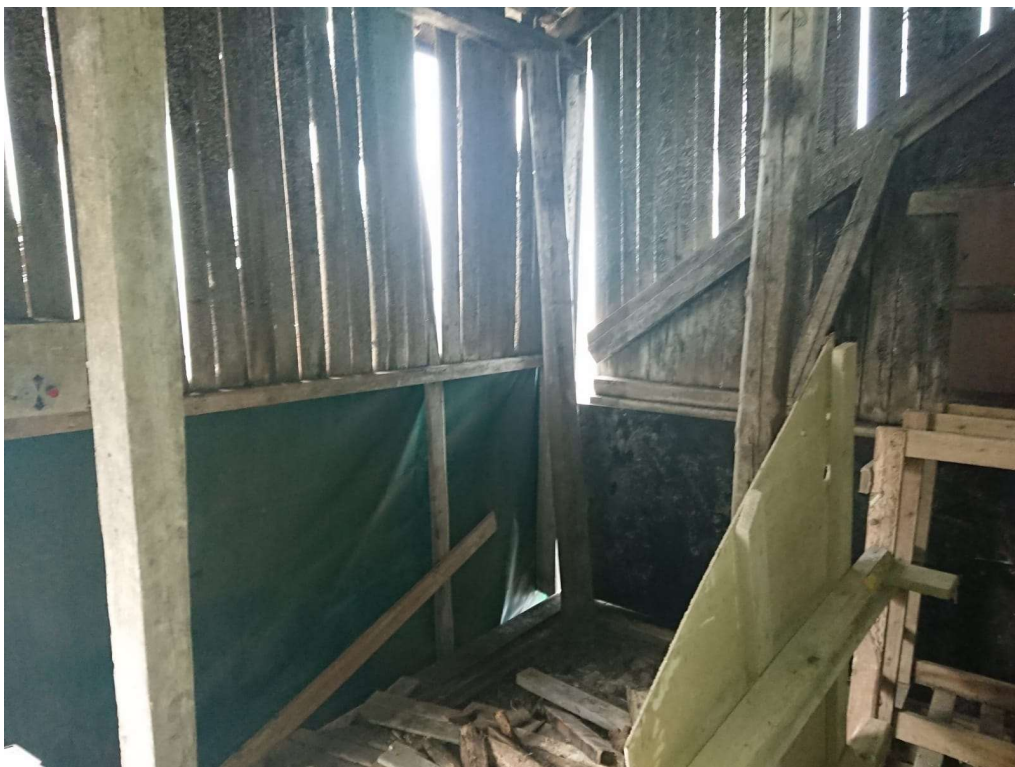
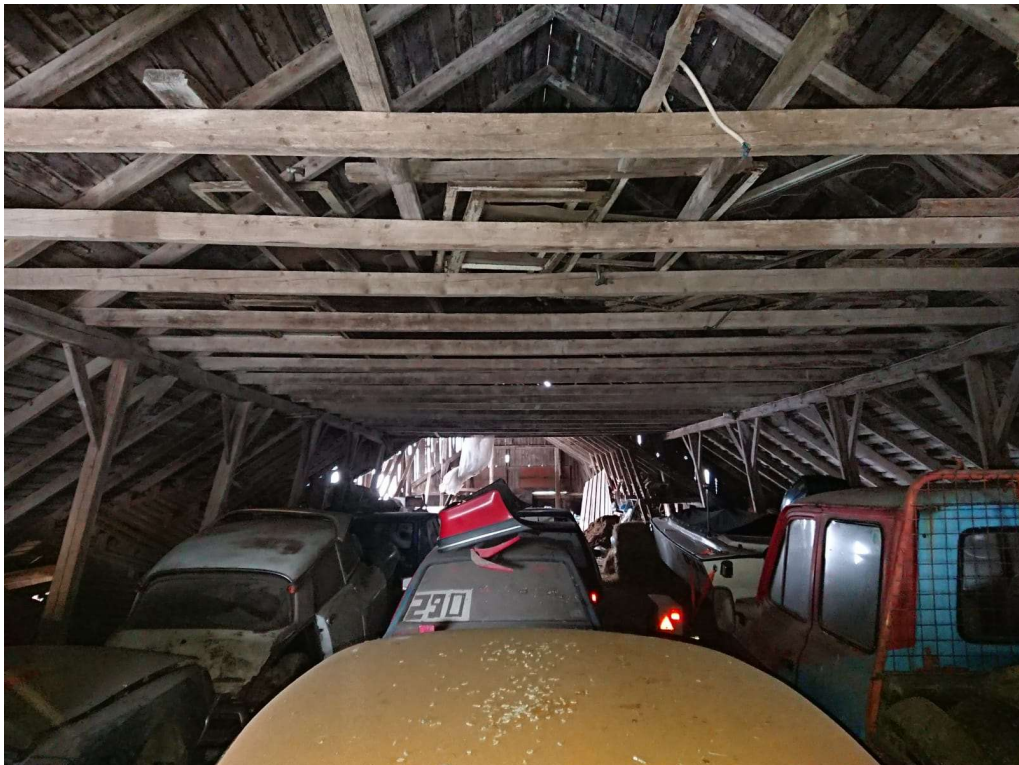
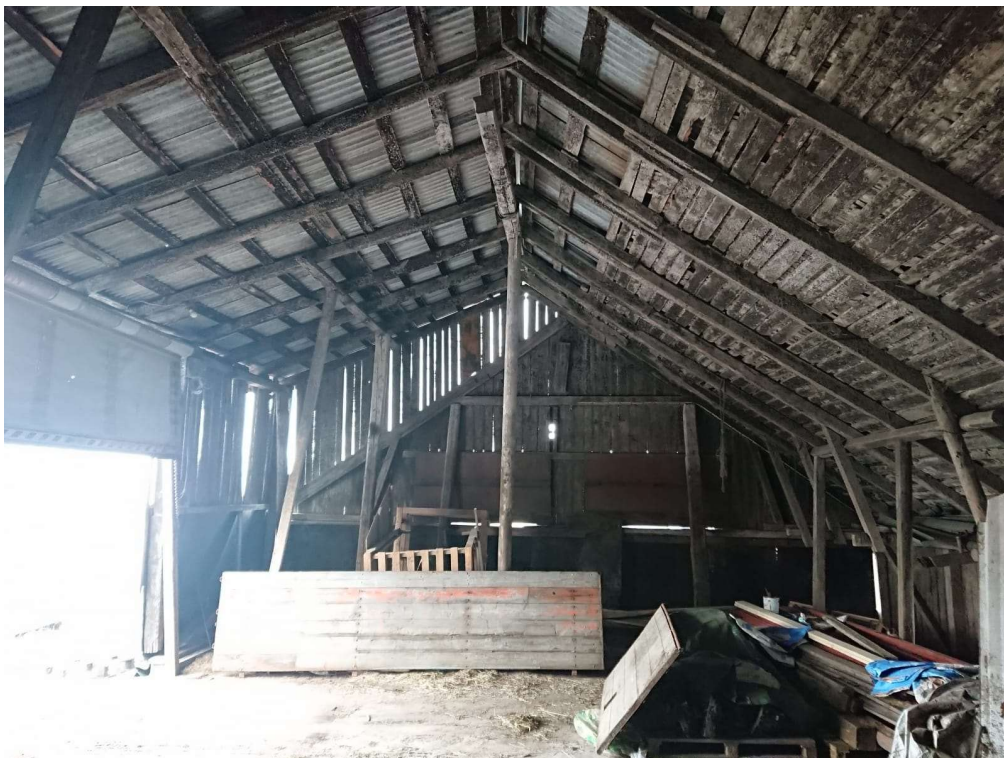
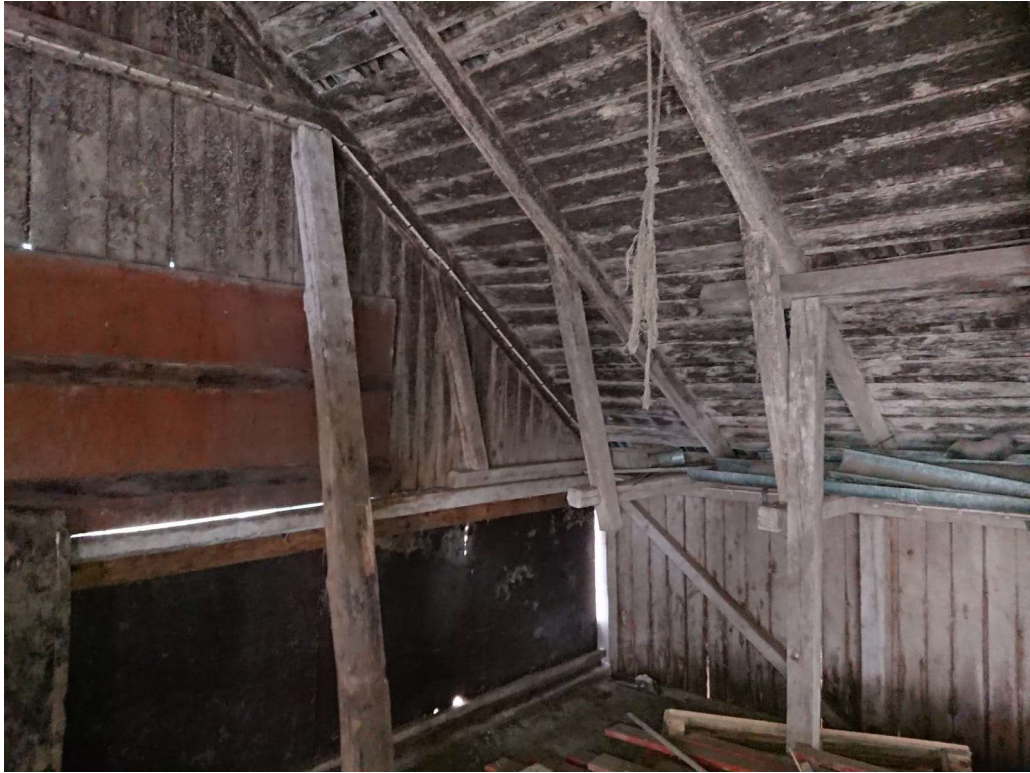
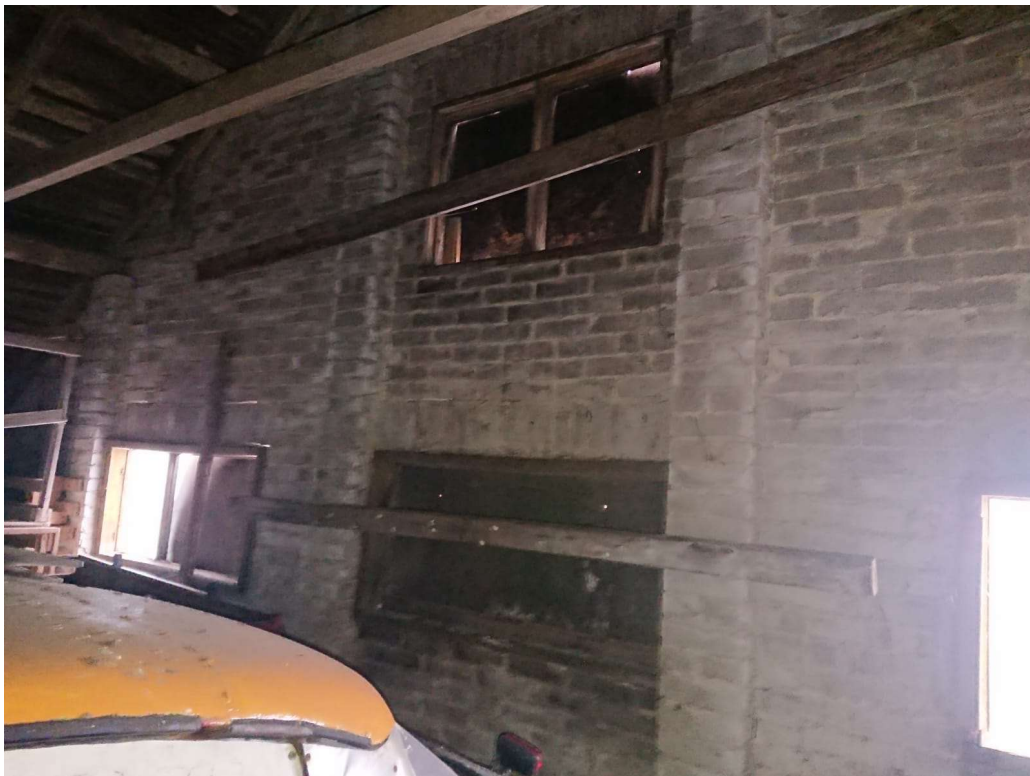
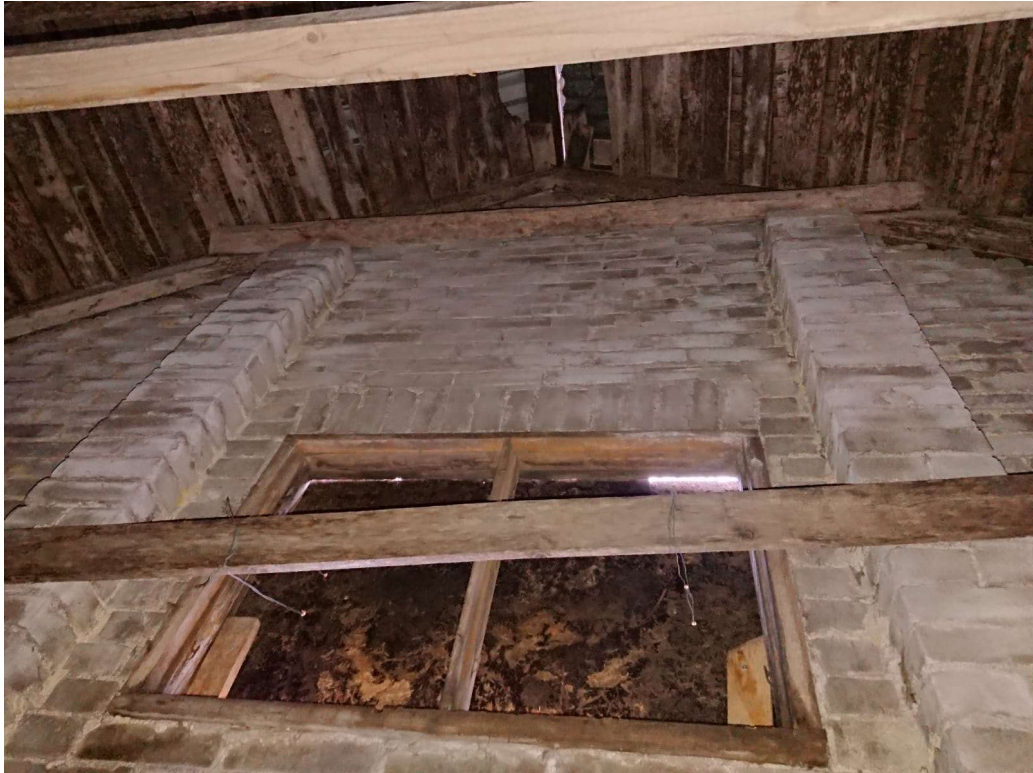
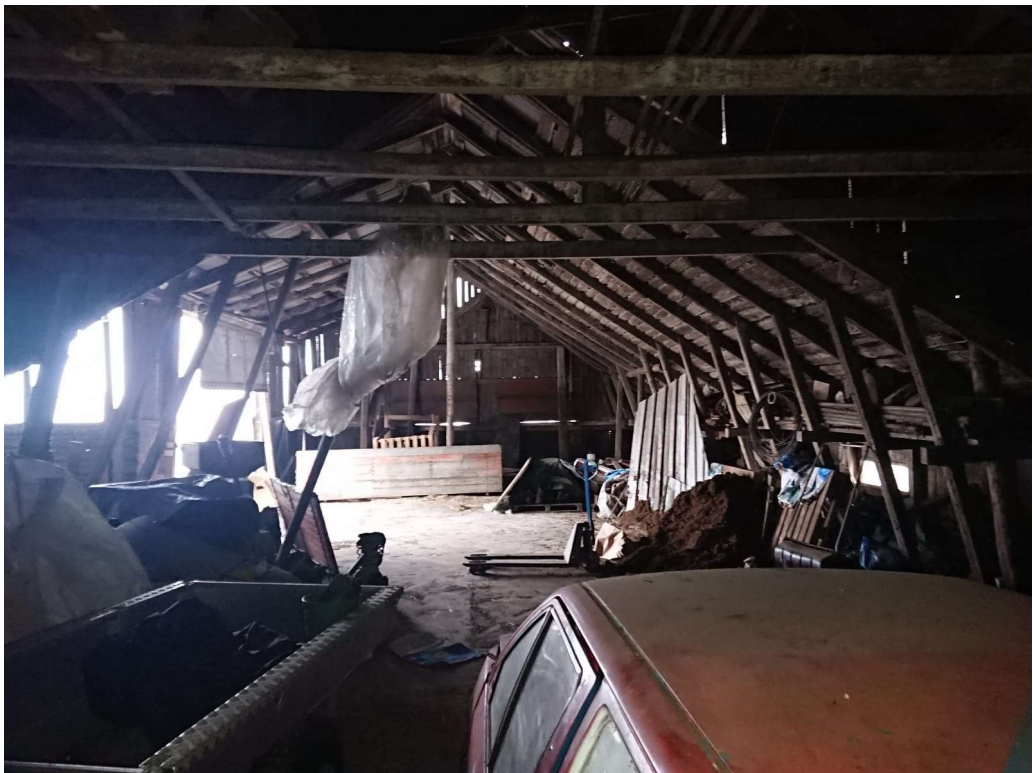
Rakennuksen rehuparven osalta sisäpuoli pintoja ei tilanteessa pystytty arvioimaan kuin muutamalta osalta. Kuvista (kuvat 29 – 35) saadaan käsitys julkisivun korjauksen tarpeellisuudesta.

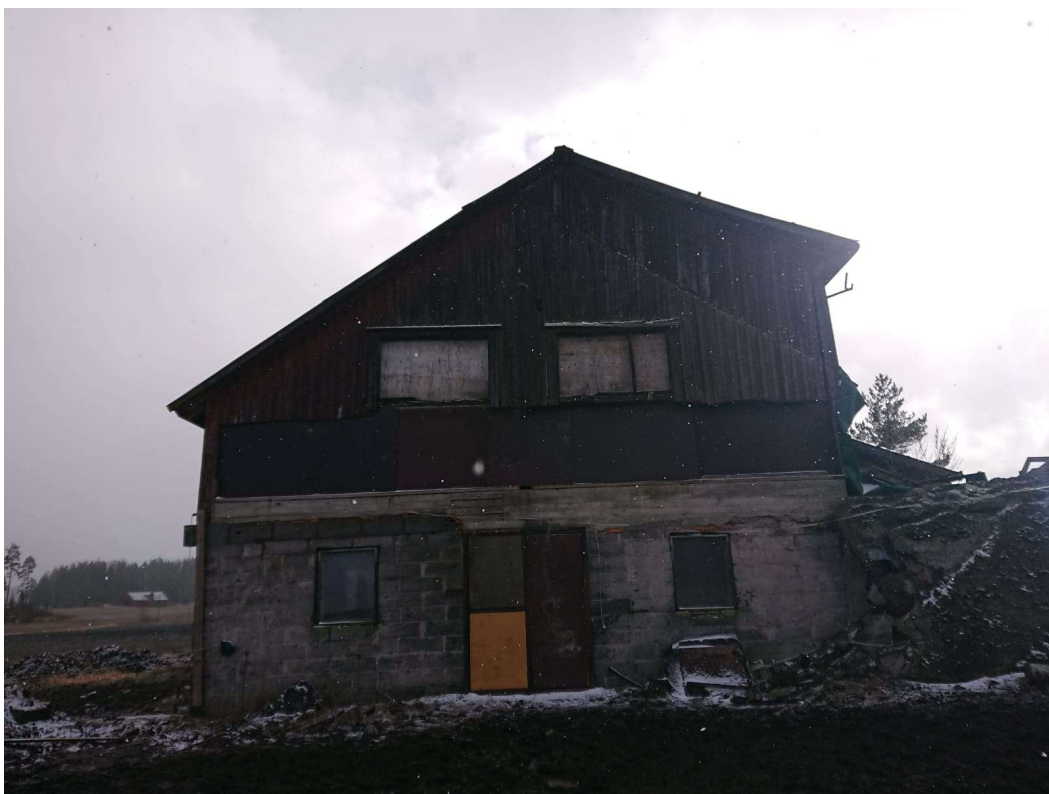
KUVA 17. Navetan pohjoisen päädyn harkkovahvistus.

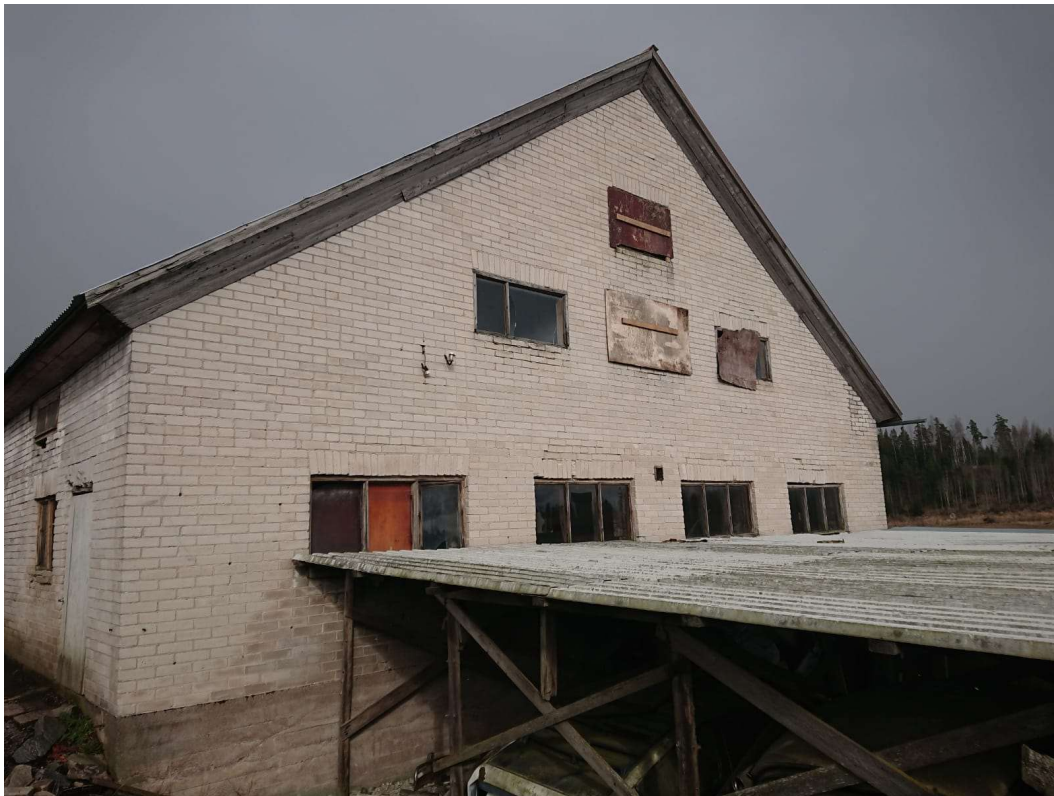
KUVA 18. Navetan etelä pääty ja betonista valettu kivijalka ja perustus
