Koulun päärakennuksen peruskorjauksen hankesuunnitelma

Erkki Vahala
OPINNÄYTETYÖ

Project plan for the Renovation of the Main Building of a School

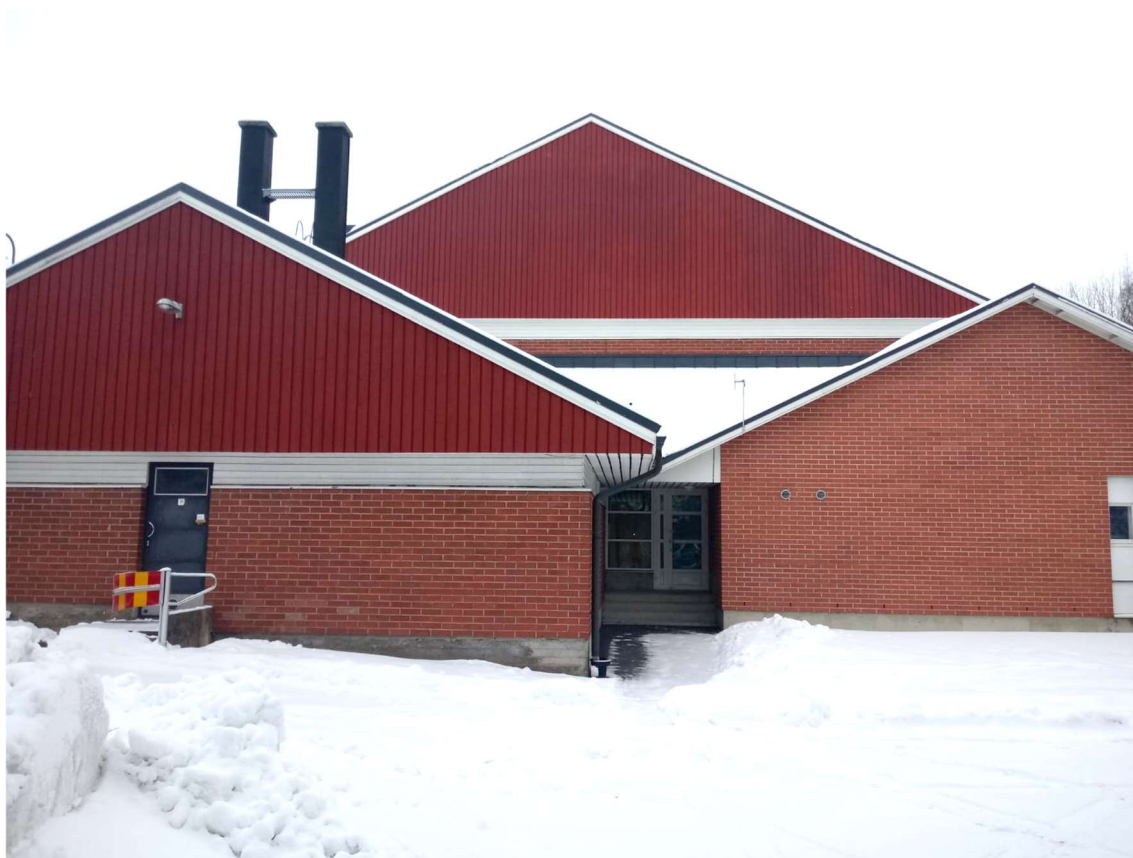
Kantavana runkona on pilari-palkkijärjestelmä. Rakennuksen ulkoseinät ovat pääosin tiilirakenteisia (tiili-villa-tiili), mikä on todettu kuntotutkimuksen yhteydessä tehdyissä ulkoseinän rakenneavauksessa. (rakennetekninen kuntotutkimus, 2019) Julkisivut ovat suurimmalta osin tiiliverhoiltuja, mutta niitä löytyy myös puuverhoiltuina. Ensimmäisen kerroksen laajennusosasan, auditorion, ulkoseinän rakenne on tiili-villa-tiili. Julkisivun päätykolmioiden puulaudoitus on paikoin huoltomaalauksen tarpeessa. Huonokuntoisimmat paneelit olisi syytä vaihtaa, joiltain osin laudoitusta on jo vaihdettu ja huoltomaalattu. (rakennetekninen kuntotutkimus, 2019) Tuuletusikkunoiden puuritulät olisi myös huoltomaalattava tai vaihdettava pahimmilta osin.

Kuva 7. päätykolmion puuverhouksesta. Lähde E.Vahala

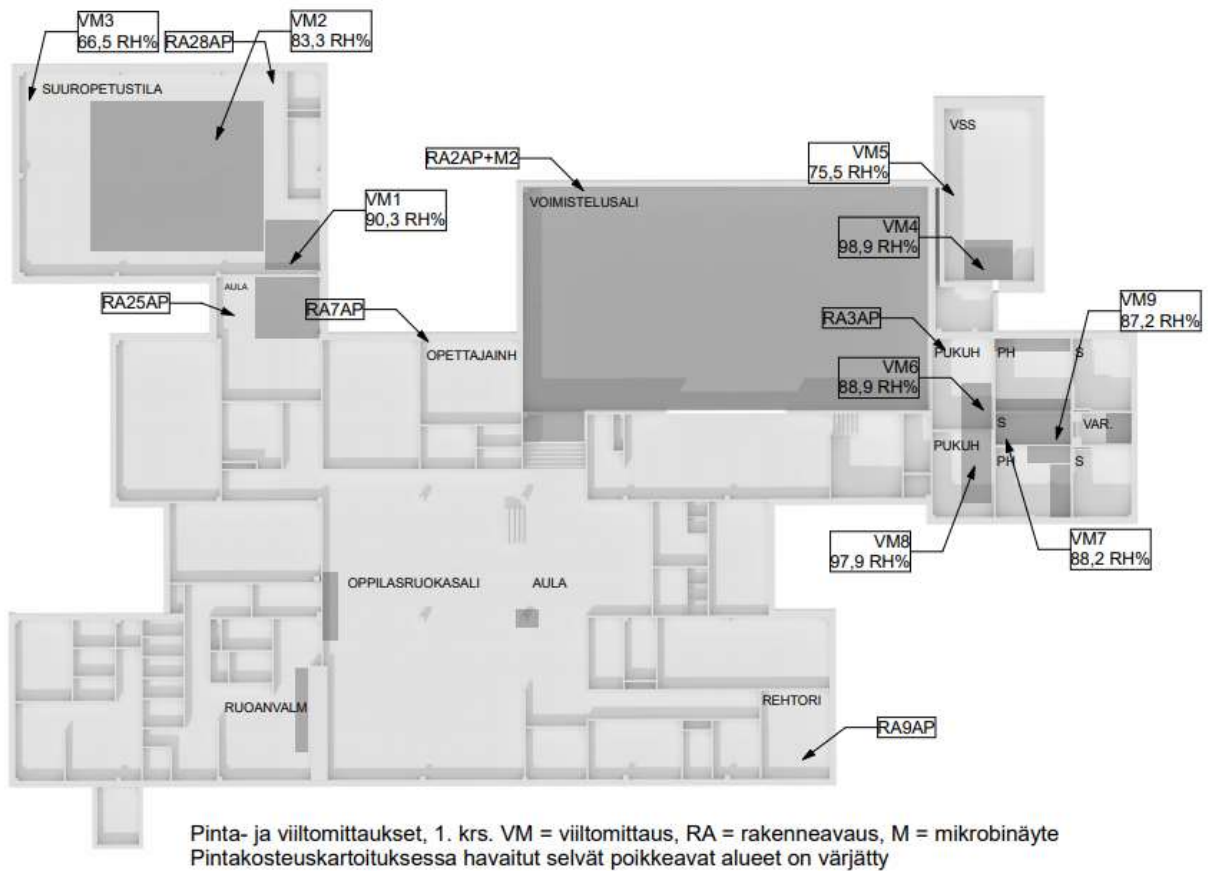
Rakenneavauksessa tehdään koko rakenteen leikkaava riittävän kokoinen reikä, jolloin voidaan tutkia rakenteen kuntoa sekä koostumusta. Mikrobinäytteet oli otettu sisäilmasta ja yksi ulkoilmasta vertailua varten. Viiltomittauksia tehtiin, että voitiin pintakosteusmittarilla tutkia rakenteiden pintakosteutta. Tehdyt avaukset ja mittaukset näkyvät kuvasta. (8) (rakennetekninen kuntotutkimus, 2019)

Myös ulkoseinän ja alapohjan liitoksen tiiveyttä testattiin merkkiainekokein, joiden perusteella tiiveydessä havaittiin yleisesti puutteita. Merkkiainekokeessa tila alipaineistetaan, jolloin voidaan merkkisavulla tutkia ilmanvuotopaikat. Vajavaiset

Kuva 8. Kosteuskaavio, jossa merkittävä näyttötopaikat. Lähde E.Vahala

tiivistykset rakennuksen rakenteissa tullaan korjaamaan. Tämä toimenpide estää lattian ja seinän välisen liittymästä tulevan saastuneen ilman sisätiloihin. (rakennetekninen kuntotutkimus, 2019)

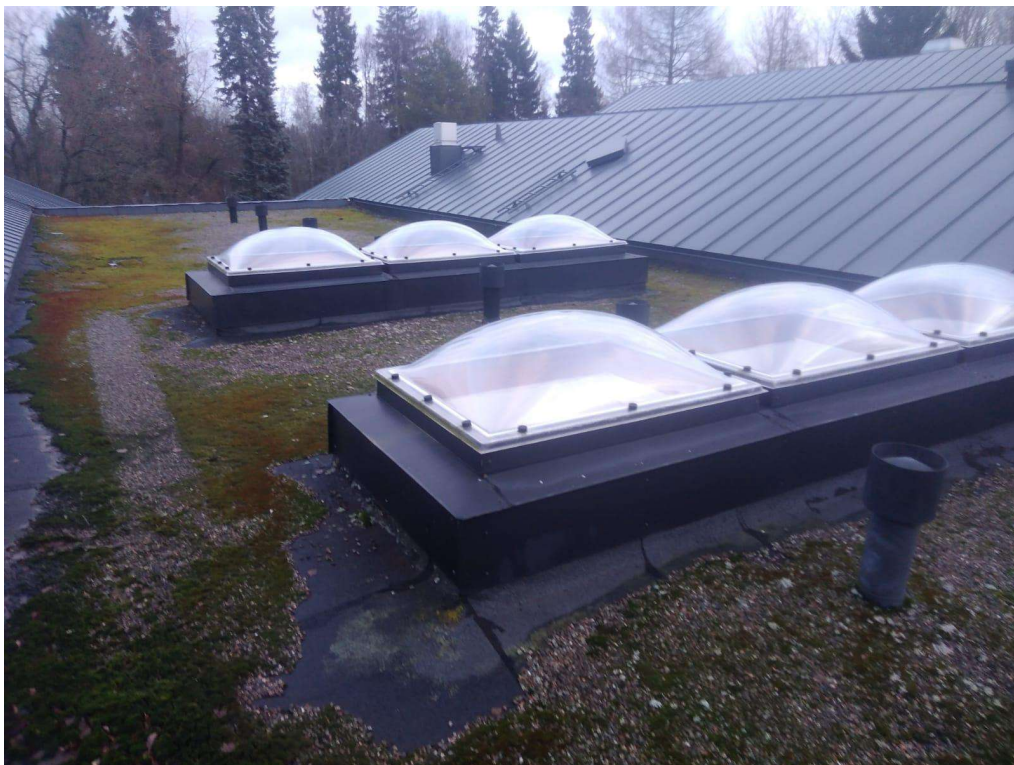
Rakennuksen vesikate on pääosin peltiä. Tasakaton osuudella kuitenkin on bitumikermikate. Tasakaton liittyminen peltikatteeseen, läpiviennit ja kattoikkunat on korjattava. Osittain bitumikermin on hapanoitunut, joten nämä kohdat pitäisi korjata. Katto myös olisi syytä putsata sammaleesta ja muusta ylimääräisestä orgaanisesta materiaalista. Rakennuksen syöksytorvet ja rännit olivat osittain vioittuneet ja puutteelliset. Nämä tulisi korjata mahdollisimman pian, etteivät sadevedet pääse kastelemaan ulkoseiniä. (rakennetekninen kuntotutkimus, 2019)

Kuva 9. Tasakaton osuus, jossa on bitumikermikate. Tasakatto-osuus sijaitsee pitkittäin keskellä päärakennusta. Lähde E.Vahala

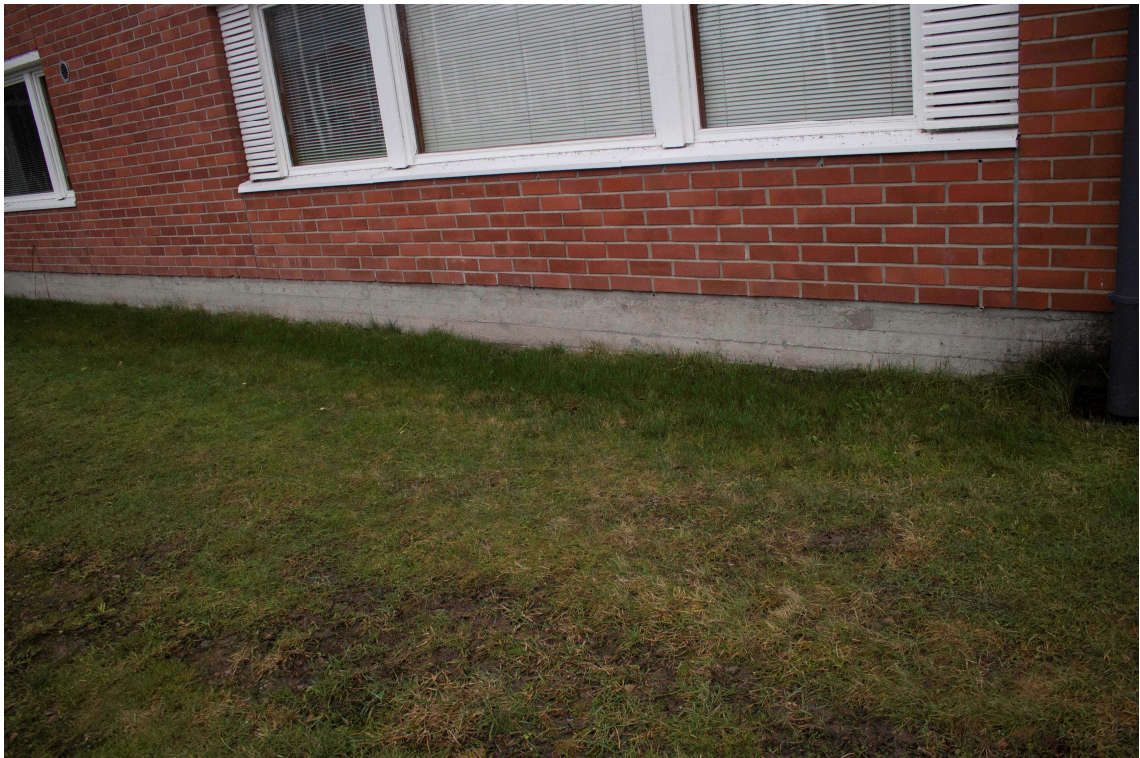
Rakennuksen pihamaan kaadot ovat osittain puutteelliset. Maanpinta rakennuksen ympärillä on liian tasainen tai painunut rakennusta kohti, jolloin hule- ja sulamisvedet valuvat rakennusta kohti, tämä on syytä korjattava. Määräysten mukaan rakennuksen ympäröivän maan pinnan tulisi kallistua pois päin rakennuksesta kolmen metrin matkalla. Hyvä kaltevuus olisi 3m pois päin ja 15cm alaspäin. (Raksystem, 2017) Salaojien kunto kannattaa tässä yhteydessä tarkistaa ja huuhtoa ne tarpeen tullen puhtaiksi. Rakennuksen sokkelin vedeneristystä ei ole tutkittu tarkemmin, joten ei voida olla varmoja sen kunnosta. Tämä olisi syytä tarkistaa ja tehdä korjaukset puutteellisilta osin. (rakennetekninen kuntotutkimus, 2019)

Kuva 10. Maanpinta rakennuksen reunustalla on osittain tasainen tai painunut rakennusta kohti. Lähde E. Vahala

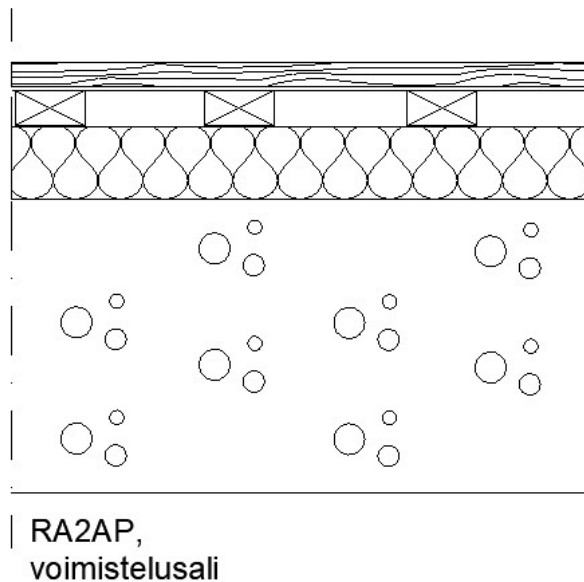
Rakenne sisältä:
 Parketti
 Ponttilankku
 Vaneri
 Muovi
 Villa 100mm
 Betonilaatta ~500mm
 Hiekka

Kuva 12. Liikuntasalin nykyinen lattiarakenne. Lähde E.Vahala

Rakennus on 40 vuotta vanha. Siitä löytyy tyypillisiä oman aikakautensa rakenne ratkaisuja, joiden nykypäivän valossa tiedetään olevan riskirakenteita. Esimerkkinä liikuntasalin lattia, jossa eriste ei ole laatan alapuolella vaan sen päällä. Jolloin tässä tapauksessa kosteutta siirtyy huomattavissa määrin mineraalivillaeristeisiin luoden vaurion rakenteeseen. Paras vaihtoehto tälle olisi purkaa täysin koko lattia betonilaattaa myöden ja tehdä se nykypäivän määräysten mukaiseksi, mikä on kuitenkin kallis ratkaisu. Toisena vaihtoehtona olisi kapseloida koko laatta, mikä todennäköisesti olisi halvempi ratkaisu ja saattaisi kestään tarvittavat viisitoista vuotta, mutta on kuitenkin epävarmempi vaihtoehto, kuin esittämäni uusi rakenne ratkaisu.

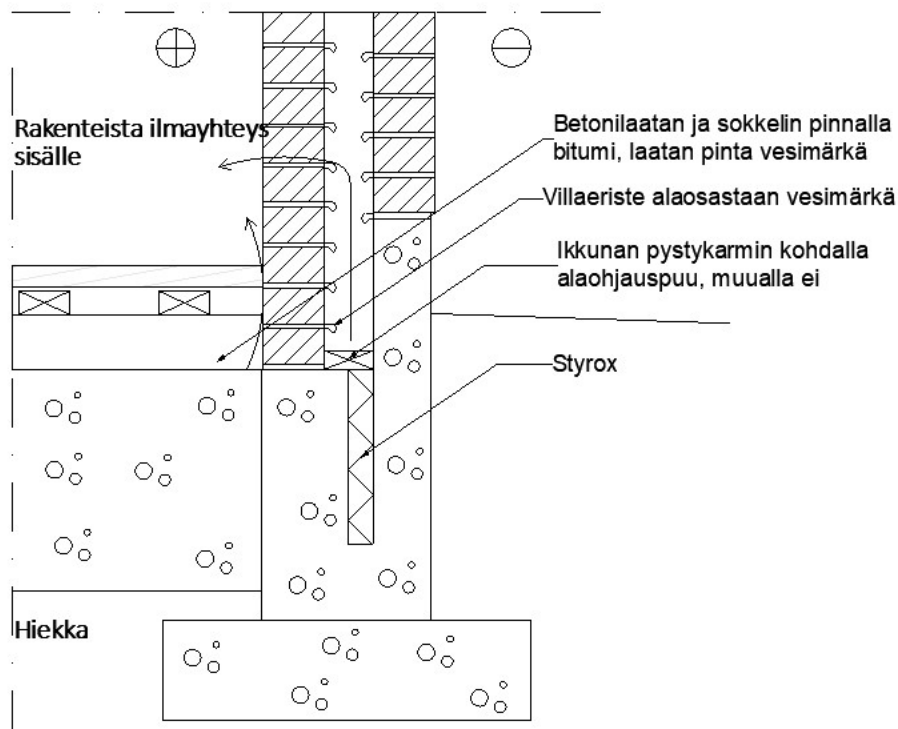
Kuva, voimistelusalii. Nuolet viittavaavat ilmavuotoreitteihin.

Kuva 13. Nykyinen liikuntasalin lattian ja seinän liittymä. Lähde E.Vahala

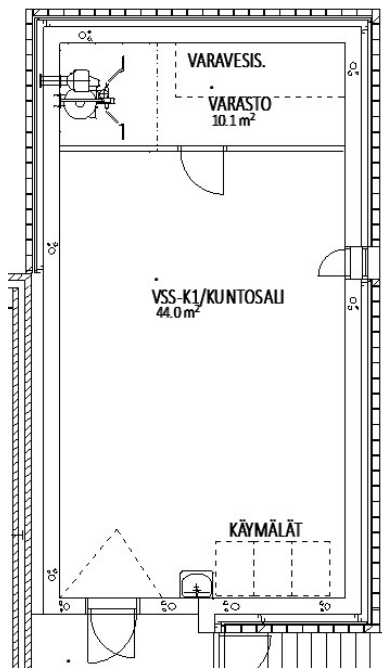
Kuntotutkimuksessa todettiin lisäksi, että kosteusarvot ovat koholla väestönsuojan muovimatton alla. Näin ollen muovimatto on poistettava ja on varmistettava rakenteen kuivuminen sekä kosteuden lähde. Tämän jälkeen huolehditaan, että rakenne ja pintamateriaali tulevat kosteusteknisesti toimiviksi. (rakennetekninen kuntotutkimus, 2019) Materiaalin valinnassa tulee kuitenkin huomioida kuntosalin vaatimat tarpeet.

Kuva 15. Väestönsuoja, ote pohjapiirustuksesta. Lähde E.Vahala

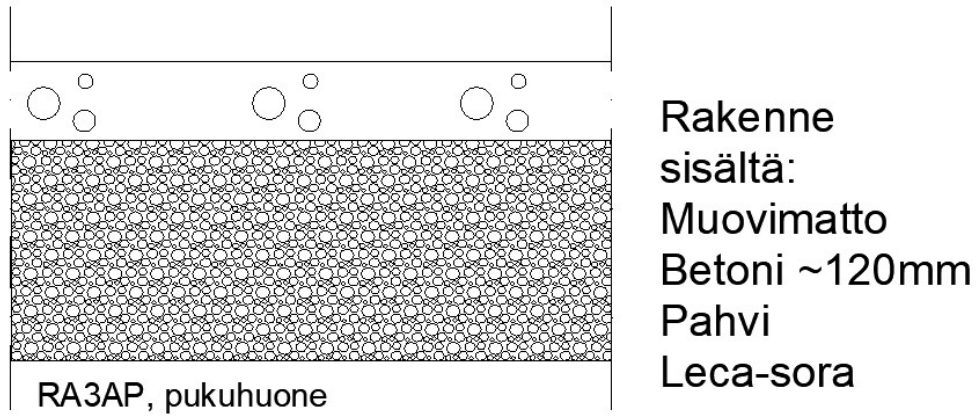
Kuva 16. Pukuhuoneen nykyinen lattiarakenne. Lähde E.Vahala

Pukutilojen muovimatot poistetaan ja laatta kuivatetaan. Betonilaatan päälle pitää tehdä vedeneristys ja sen riittävä nosto seinille määräysten mukaisesti. Pintamateriaaliksi vaihdetaan lattialaatta. Seinien pystypaneelit joudutaan todennäköisesti leikkaamaan alapäästä, jotta vedeneristys saadaan nostettua riittävän ylös. Muutoin seinät tulisi suojata hyvin, jolloin päästäisiin pienellä putsauksella ja paikakamaalauksella näiden osalta.

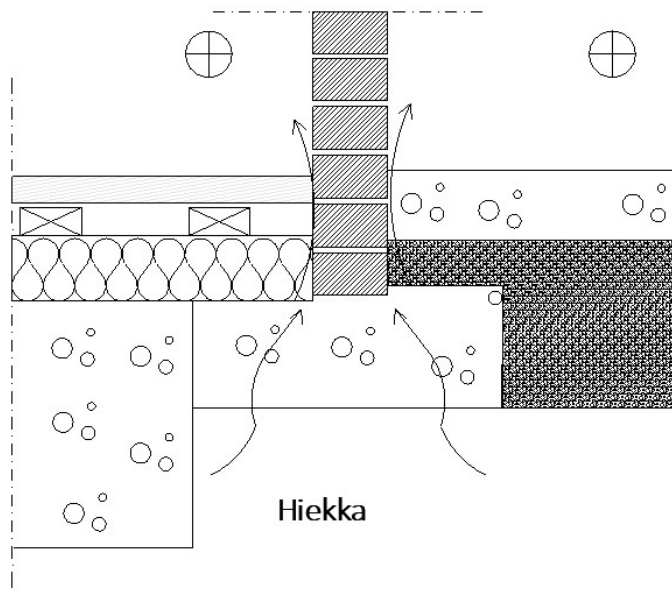
kuva. RA4VS, liikuntasalin ja pukuhuoneen välinen liittymä

Kuva 17. Nykyinen liikuntasalin ja pukuhuoneen välinen liittymä. Lähde E.Vahala

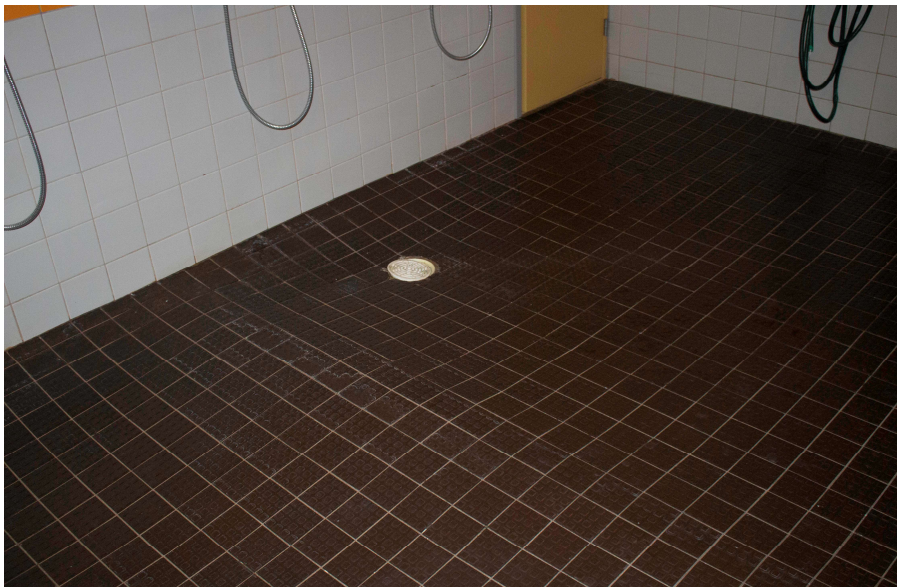
Kuva 19. Pesuhuoneen lattia. Lähde E.Vahala

Lattioiden kaadot pitää korjata ja rakenteisiin tulee toteuttaa nykyaikainen vedeneristys. Saunan puolelta puretaan lattialaatoitus, koska sieltä puuttuu vedeneristys, joka määräysten mukaan pitää myös nostaa 200 mm:n korkeudelle seinällä. (RT RakMK-21749, 2018) Saunan lattian purkamisessa on muistettava seinien suojaus ja lauteiden purku korjaustöiden ajaksi, jotta vältetään turhilta lisäkustannuksilta. Pesutilojen wc-tilat täytyy samalla vedeneristää määräysten mukaisesti, kuten myös siivousshuone.

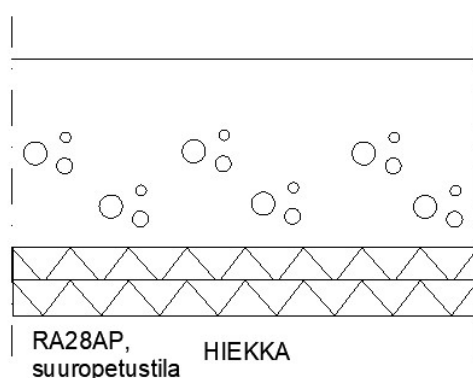
Kosteusmäärät olivat koholla auditoriossa ja aulassa, joten ne tarvitsevat toimenpiteitä. Tilojen alapohjarakenteisiin olisi syytä tehdä vielä tarkempia rakennevauksia, joilla voidaan tarkentaa kosteuden syy. Tällöin on mahdollista suunnitella oikeanlaiset toimenpiteet rakenteille, mikä edesauttaa kustannusten ja aikataulutuksen arvioinnin ilman suurempia yllätyksiä. Auditorion kiinteät penkit tulee purkaa ja lattiamatto täytyy poistaa kauttaaltaan. Kun syyn lähde on löydetty ja korjattu sekä betoni on riittävän kuiva, voidaan uusi kestävä materiaali asentaa.

Rakenne sisältä:
Muovimatto
Betoni 370mm
Styrox

Kuva 21. Auditorion nykyinen lattiarakenne. Lähde E.Vahala

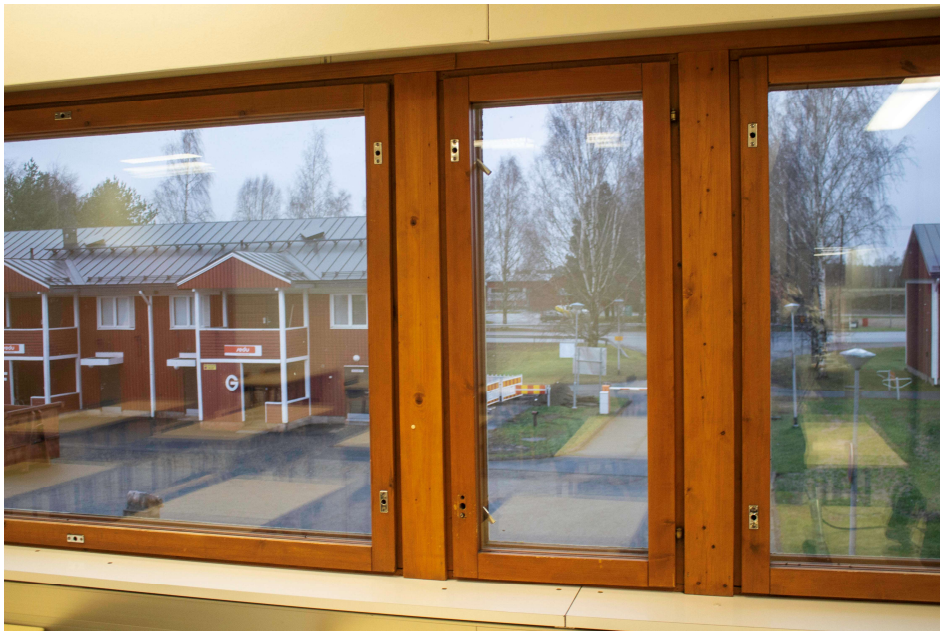
Tutkimuksissa havaittiin, että sisäilmassa on kuituja, joiden lähteenä ovat alakattotelevyjen hajonneet ja auki olevat pinnat, IV-kanavat ja niiden äänenvaimentimet. Nämä kuituja tuottavat rakenteet on jo korjattu. Ikkunoiden tiivistyksessä on oletavasti käytetty tilkevilloja, joiden kuidut pääsevät sisäilmaan ikkunan ja ulkoseinän puutteellisen tiiveyden takia. Tilkevillat tulisi näin ollen poistaa ja vaihtaa polyuretaanivaahtoon, minkä lisäksi liittymien tiivistys olisi varmistettava. Ikkunat pitäisi myös huoltomaalata puutteellisina osina. Ulko-oville olisi syytä tehdä samat toimenpiteet, sillä niissä oli havaittu lämpökuvaksen yhteydessä lämpövuotoja. Kaikkiin oviin asennetaan myös uusi turvalukitusjärjestelmä. (rakennetekninen kuntotutkimus, 2019)

Kuva 23. Kuva rakennuksen puikkunoista. Lähde E.Vahala

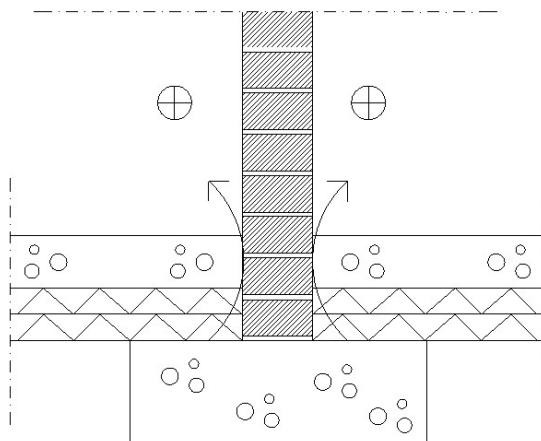
Kuva 106. RA10VS, rehtori (162) - monistus (161)

Kuva 24. Kantavan väliseinän liittyminen lattiarakenteeseen, havainne nuolet viittaavat ilmavuodosta. Lähde E.Vahala

Kantavien väliseinien ja alapohjan liitosten tiiveys täytyy korjata. Kevyet väliseinät ovat kunnossa lukuun ottamatta pesutiloja, joista puretaan vanhat pintamateriaalit ja tarvittaessa koko seinärakenne. Tämän jälkeen tehdään määräysten mukainen vedeneristys ja uusi laatoitus.
