# Vanha maantie 6:n LVI-piirustusten päivitys

Metropolia Ammattikorkeakoulu  
Rakennusmestari (AMK) -tutkinto  
Rakennusalan työnjohto  
Opinnäytetyö  
2.2.2012

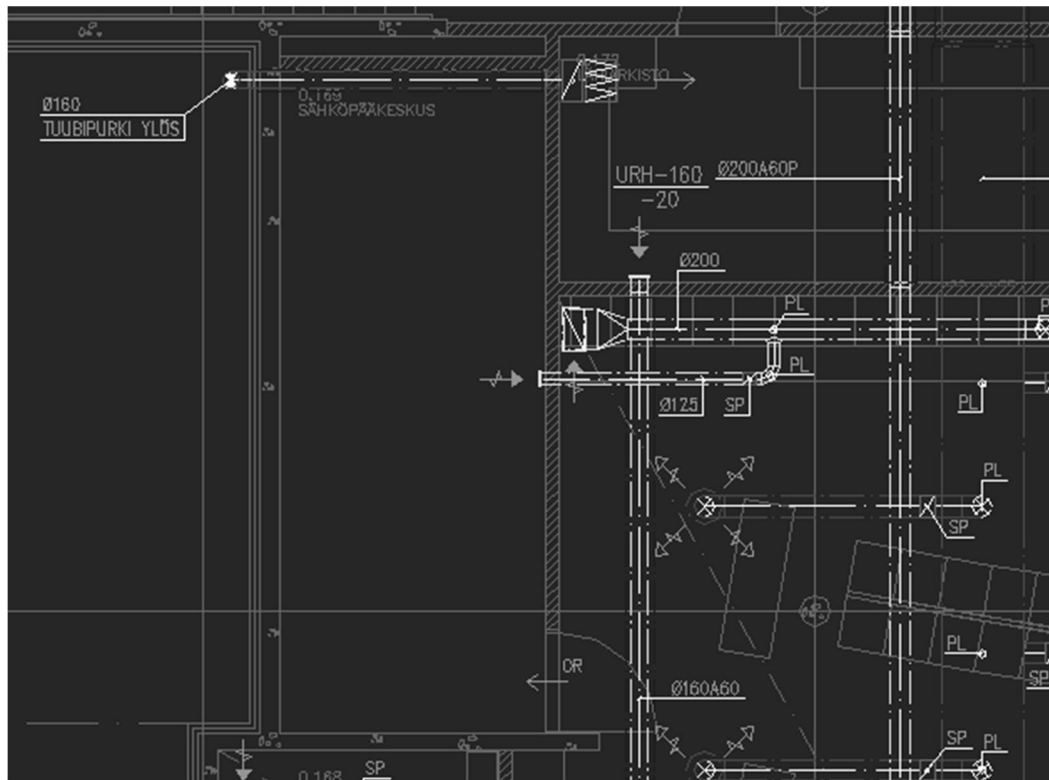
Kuva 1. Sähköpääkeskuksen alkuperäinen IV-piirustus.

Sähköpääkeskuksessa oli alkuperäisiin kuviin verrattuna tehty muutoksia pelkästään ilmanvaihtoon. Kuvassa 1 on sähköpääkeskus alkuperäisissä IV-piirustuksissa. Sen ilmanvaihto oli mitoitettu yllättävän pieneksi, sillä keskukseen on tuotu vain yksi poistuventtiili ja korvausilmaksi on laskettu riittävän pelkkä ovirako.

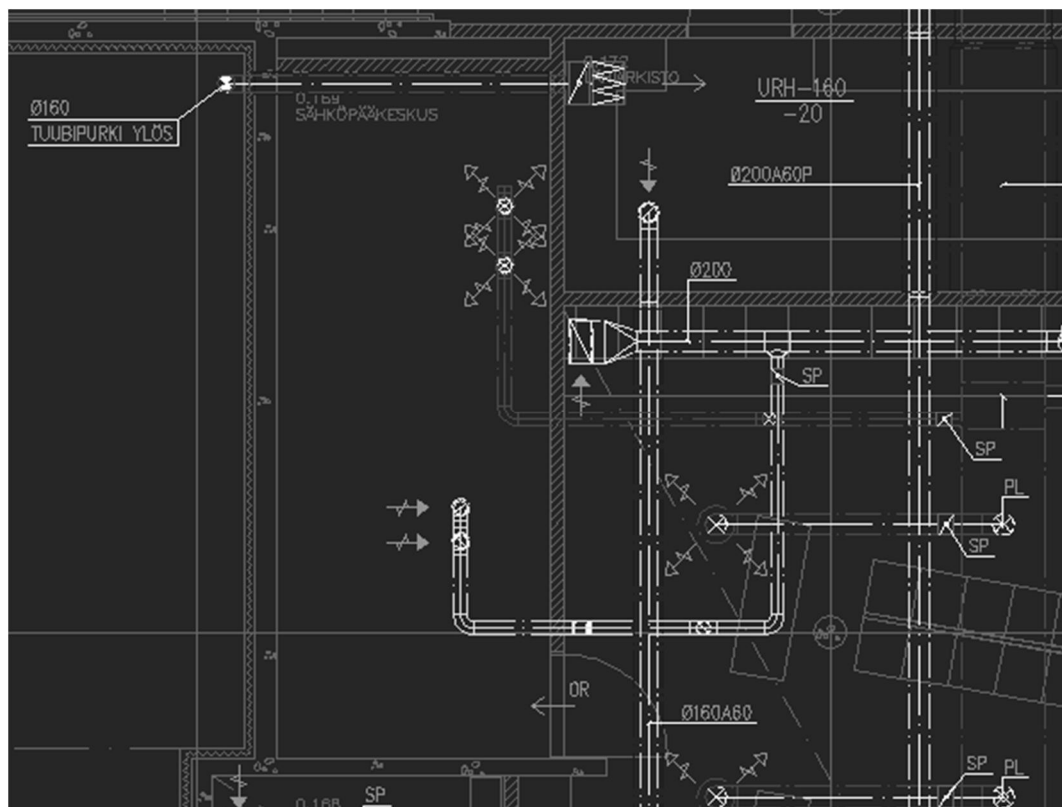
Kuva 2. Sähköpääkeskuksen päivitetty IV-piirustus.

Kuvassa 2 on sähköpääkeskukseen lisätty yksi poistuventtiili ja kaksi tuloventtiiliä alkuperäiseen IV-piirustukseen verrattuna. Uskon tähän olevan syynä sähköpääkeskuksen lämpökuorman määrä, joka on saatettu aluksi mitoitaa aivan liian pieneksi. Mielestäni sähköpääkeskuksen ilmanvaihdolle kannattaisi tehdä ilmamäärien tarkka mittaus, jotta oikeat ilmamäärät voitaisiin lisätä IV-piirustukseen ja voitaisiin laskea, onko ilmanvaihto nykyisellään mitoitettu oikein. Piirustuksia päivittäessäni sähköpääkeskuksessa oli mielestäni sopiva lämpötila.

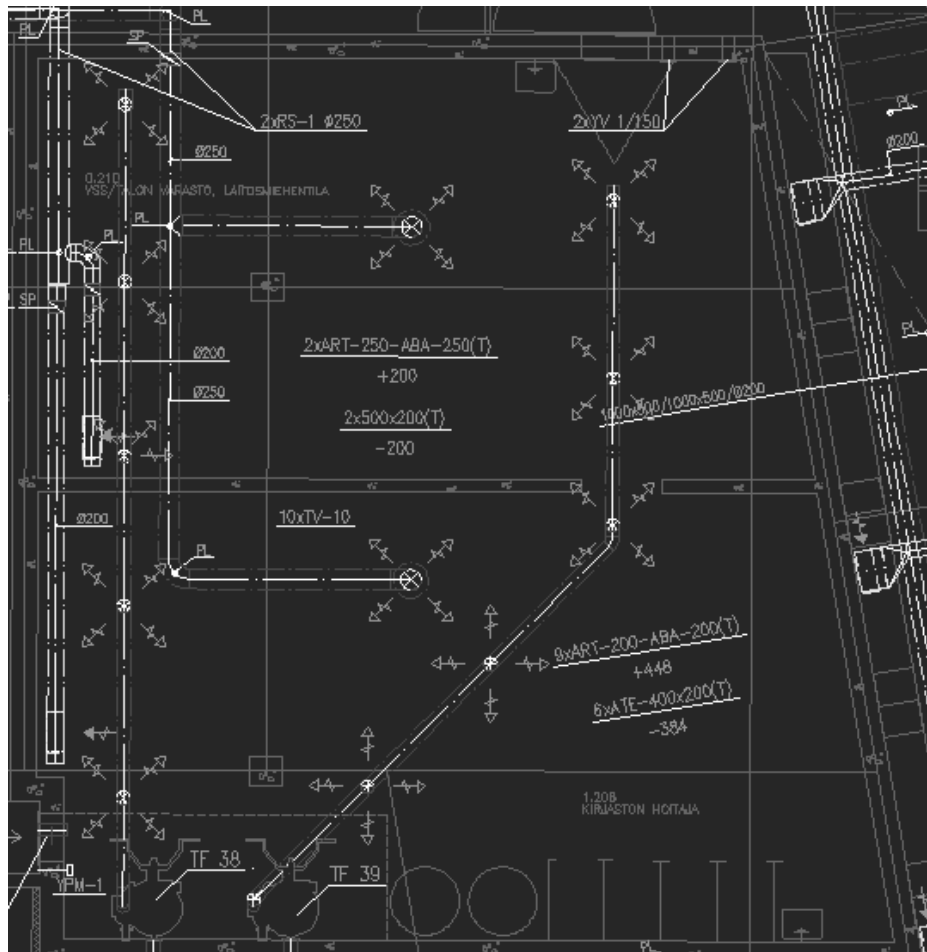
Kuva 3. Varastohuoneen 0.210 alkuperäinen IV-piirustus.

Varastohuoneeseen 0.210 oli tehty muutoksia vain ilmanvaihtoon. Huone on jaettu väliseinällä kahteen pienempään huoneeseen. Tässä muutoksessa ilmanvaihdon tulo-putket oli asennettu eri tavalla kuin alkuperäisissä piirustuksissa oli piirretty. Alkuperäisessä kuvassa (kuva 3) putket olivat huoneen suhteen pystysuuntaisesti ja tuloventtiilit huoneen oikealla ja vasemmalla laidalla.

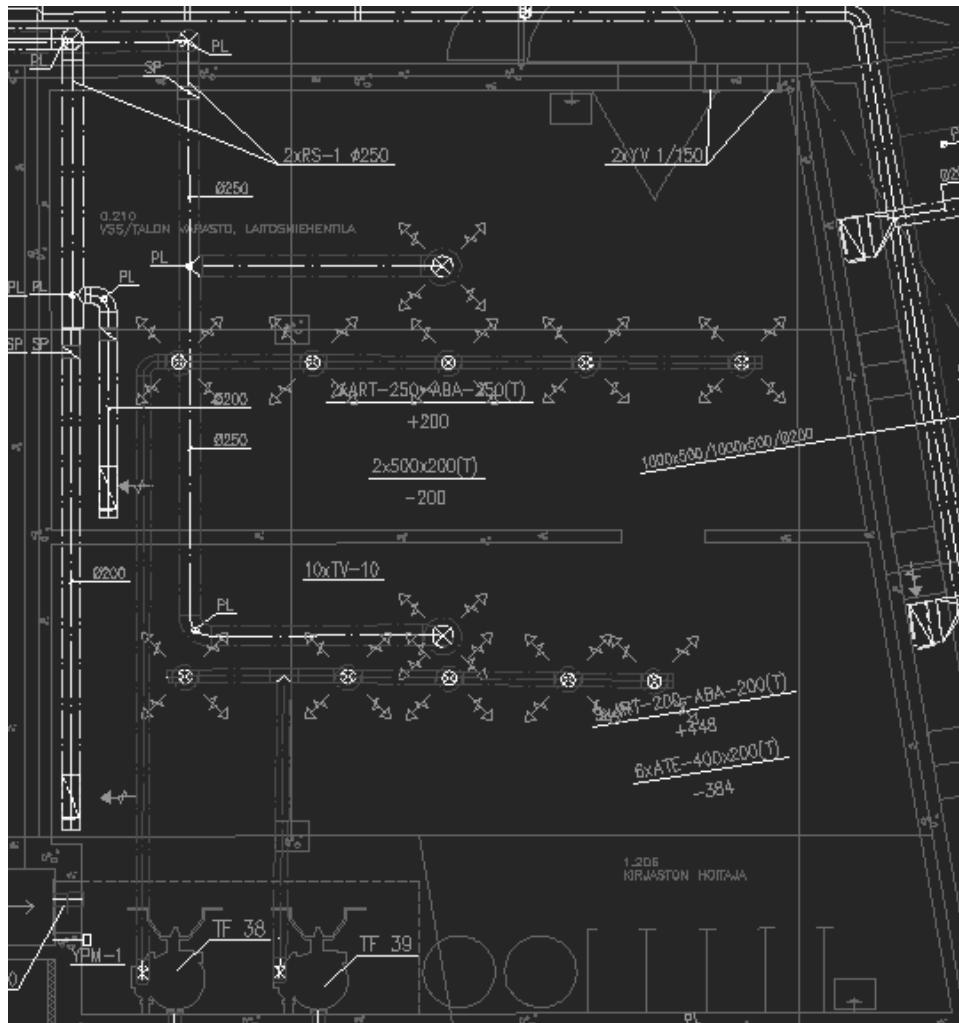
Kuva 4. Varastohuoneen 0.210 päivitetty IV-piirustus.

Päivitettyssä piirustuksessa (kuva 4) putket on piirretty, kuten ne on asennettu, eli vaakasuuntaisesti huoneiden suhteen. Tämä on mielestäni parempi ratkaisu, sillä ilman leviäminen huoneen kumpaankin erilliseen osaan on tasaisempaa, kun tuloputket on asennettu näin. Mitään muuta syytä en tälle asennusmuutokselle keksi, sillä putken pystysuuntaisen asennuksen tähden ei huoneessa myöskään olisi ollut ongelmia.

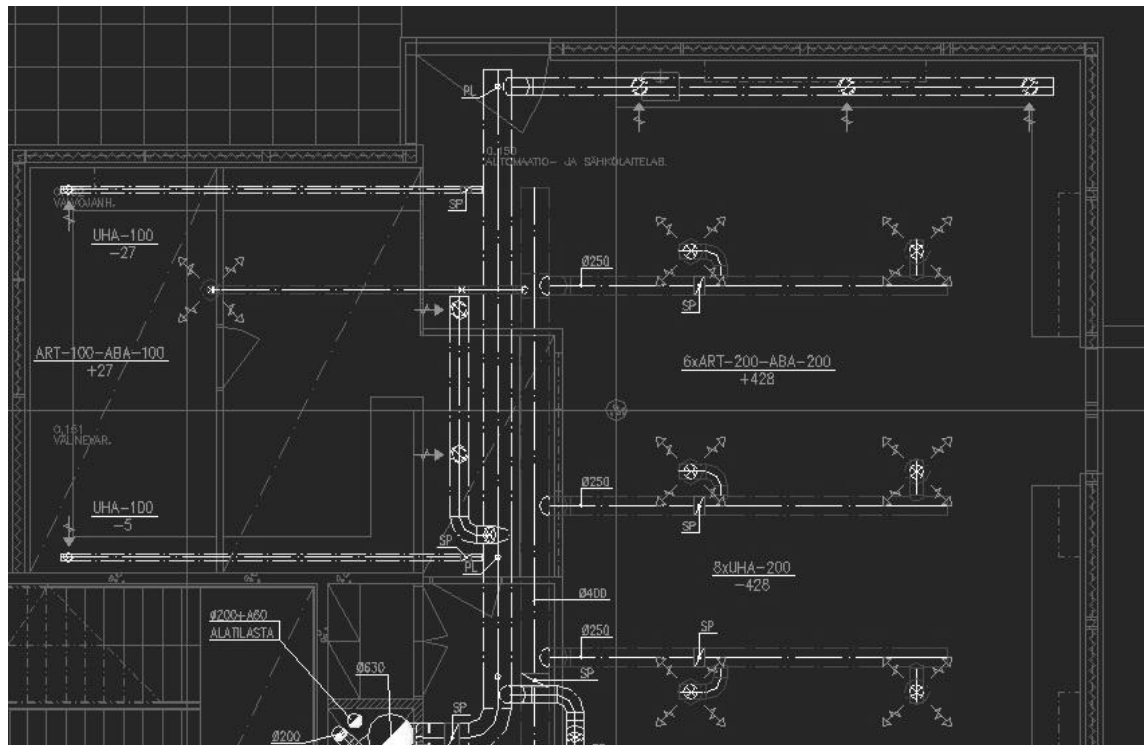
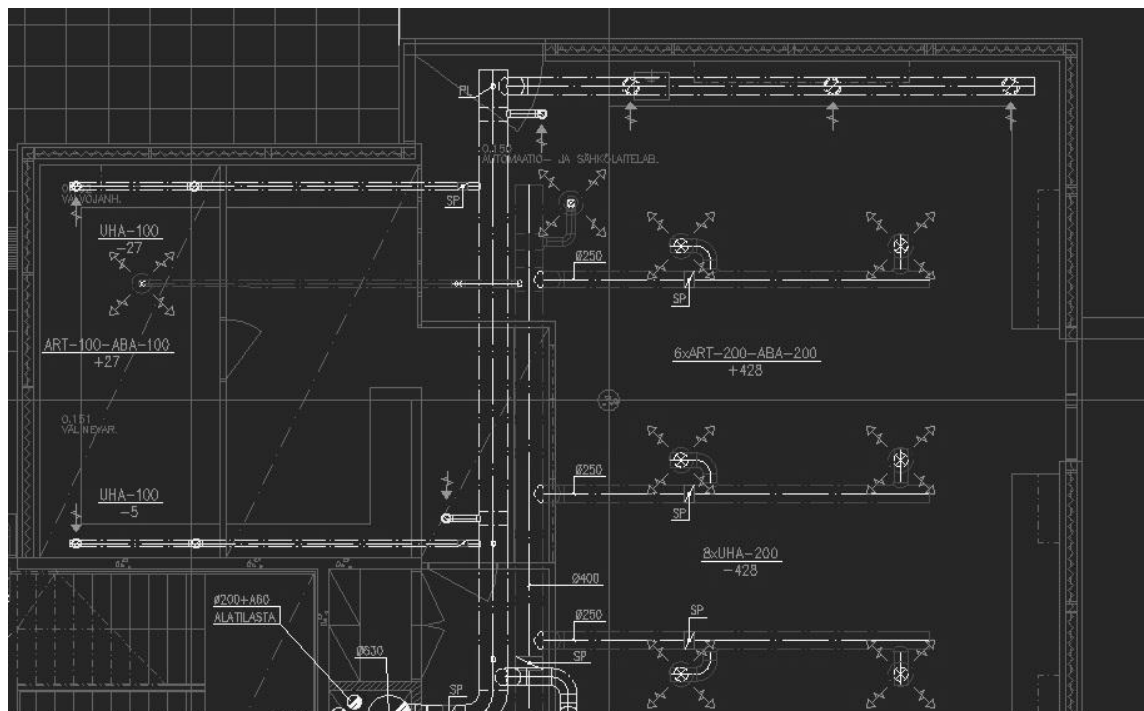
Huoneissa 0.150–0.152 oli tehty paljon muutoksia huoneiden väliseinien suhteen. Tilat ja tilojen käyttötarkoitukset ovat muuttuneet alkuperäisistä kuvista huomattavasti, joten arkkitehtikuvat ovat selvästi jäljessä näiden huoneiden suhteen. Huoneiden LVI-järjestelmiin ei kuitenkaan ollut tehty muutoksia ilmanvaihtoa lukuunottamatta.

Alkuperäiseen piirustukseen verrattuna päivitettyyn piirustukseen tuli yksi tulosuutin lisää ja yhden tulosuuttimen paikka oli muuttunut kauemmaksi pääkanavasta. Poistoilmaan muutoksia tuli siten, että huoneeseen 0.150 tuli yksi poisto lisää ja huoneiden 0.151–0.152 käytävältä oli poistettu kokonaan yksi poistovenktiili ja pienennetty kanavaa halkaisijasta 250 mm halkaisijaan 100 mm. (Kuvat 5 ja 6.)

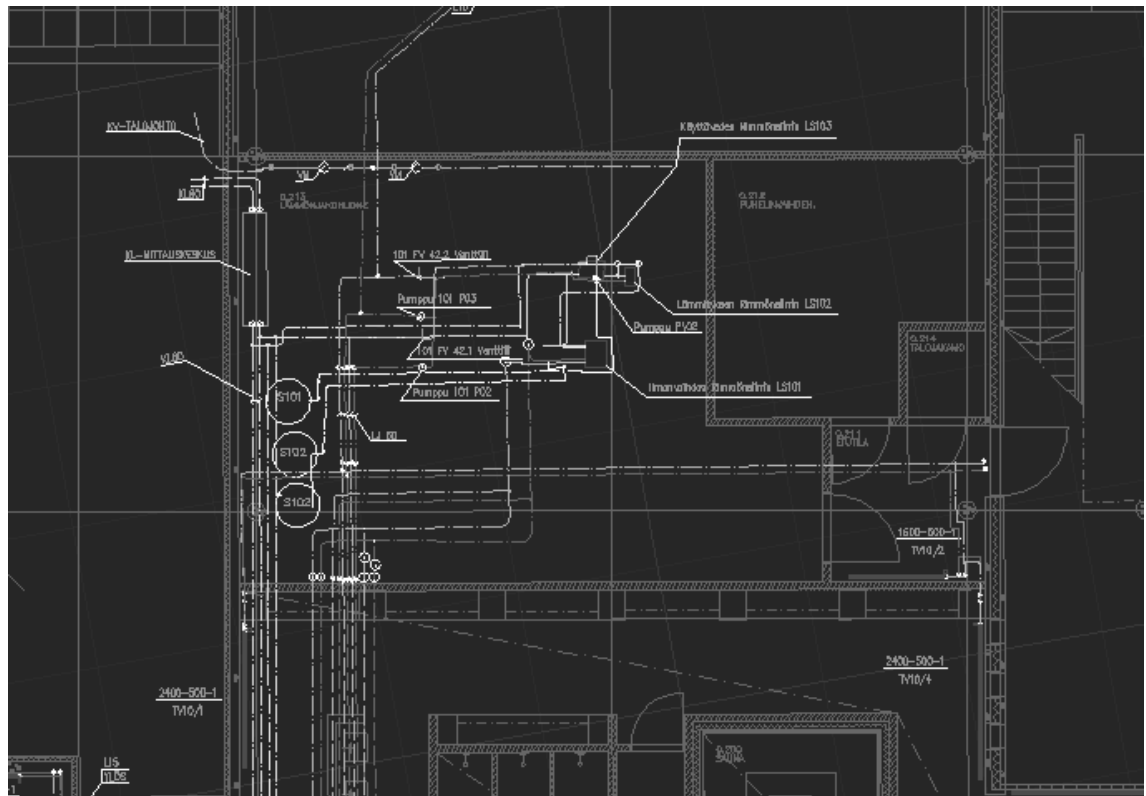
Kuva 8. Lämmönjakuhuoneen päivitetty lämmityksen piirustus.

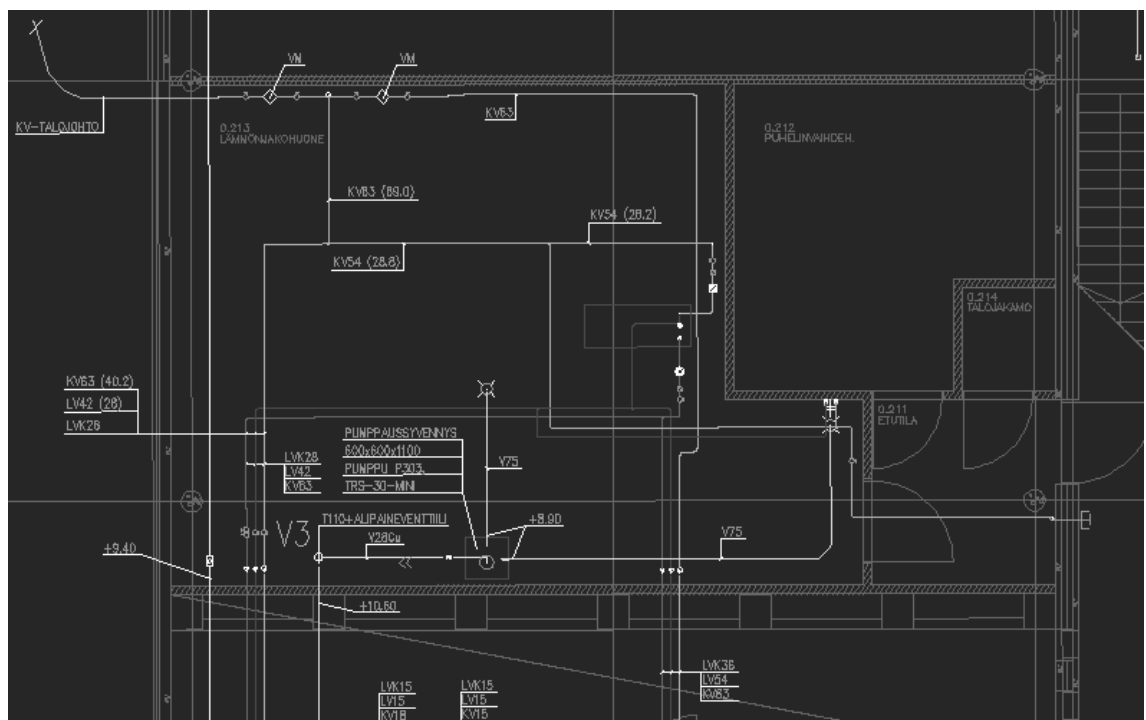
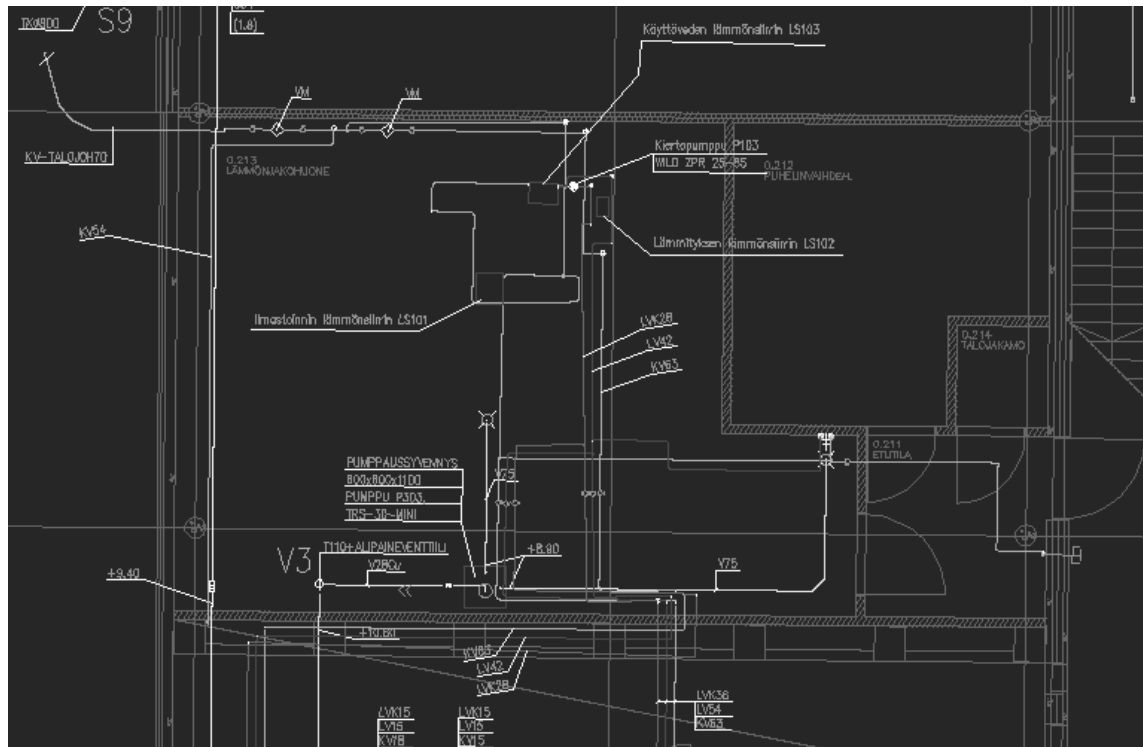
Kuva 9. Lämmönjakuhuoneen alkuperäinen käyttöveden piirustus.

Kuva 10. Lämmönjakohuoneen päivitetty käyttöveden piirustus.

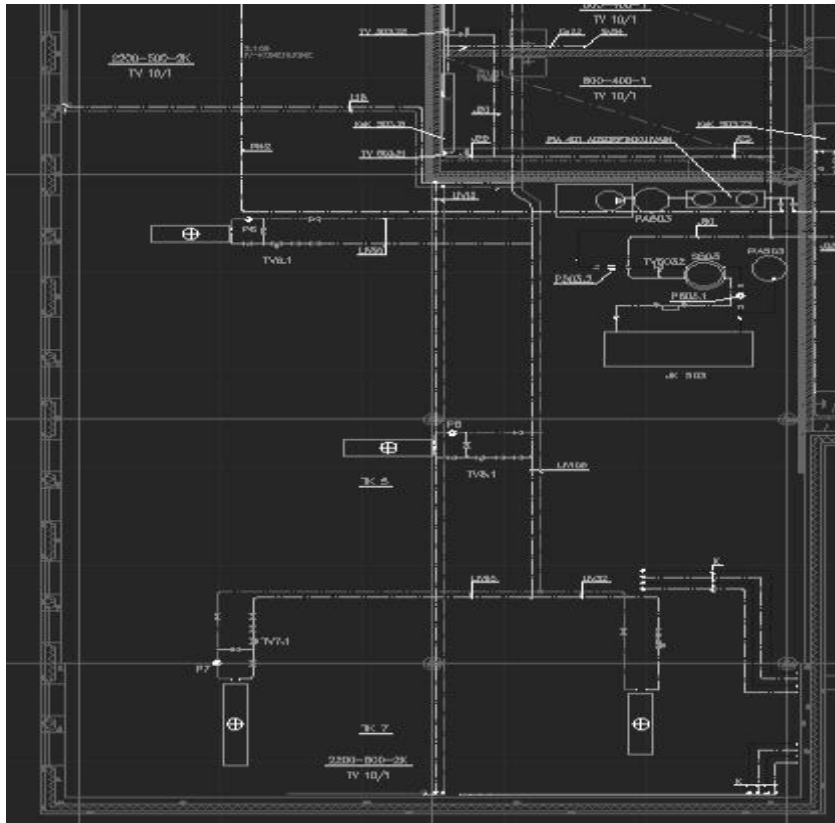
Kuva 11. IV-konehuone 2.105:n alkuperäinen lämmityksen piirustus.

Toisen kerroksen länsipuoleisessa IV-konehuoneessa oli alkuperäisiin piirustuksiin verrattuna tehty muutoksia vain IV-koneille tuoduille lämmityslinjoille. IV-koneiden lämmityspattereille tuodut lämpölinjat oli rakennettu kuvista poikkeavalla tavalla. Alkuperäisessä kuvassa (kuva 11) näkyy, kuinka lämpölinja IV-koneen pattereille kulkee keskellä huonetta. Sen vieressä kulkee linja IV-konehuoneen lämmityspatterille, joka on piirustuksen alalaidassa IV-koneen takana.

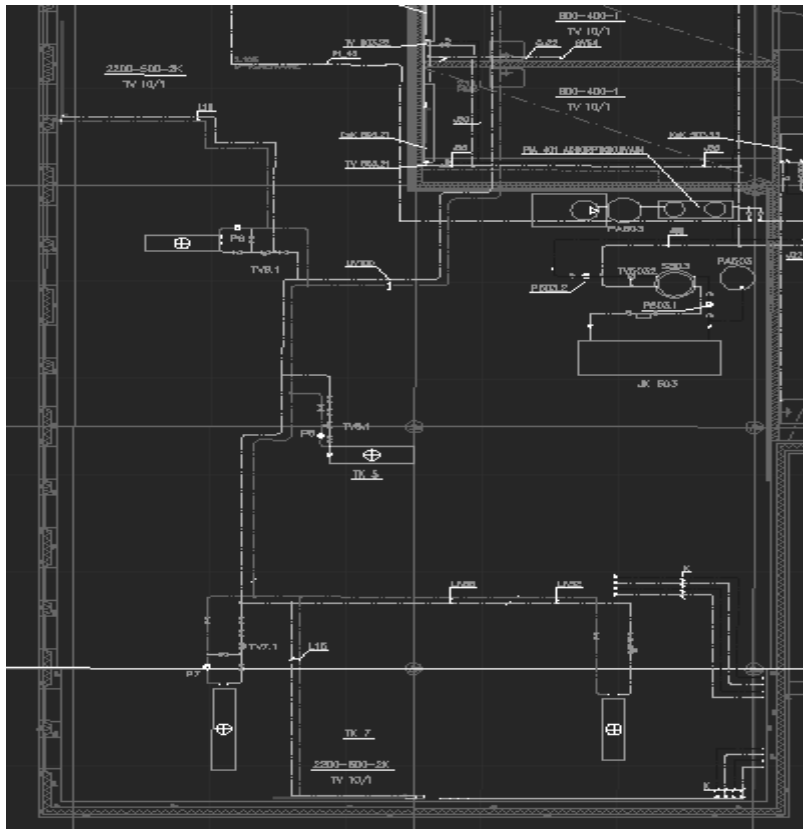
Kuva 12. IV-konehuone 2.105:n päivitetty lämmityksen piirustus.

Päivitetystä piirustuksesta (kuva 12) lämpölinja IV-koneiden pattereille ja huoneen lämpöpattereille on sama, eikä se ole jaettu huoneen pattereille ja IV-koneiden pattereille heti läpiviennin jälkeen erikseen, niin kuin alkuperäinen piirustus antaa ymmärtää. IV-konehuoneen piirustus oli melko helppo päivittää, sillä IV-koneiden lämmityspatterit ovat samassa kohtaa kuin alkuperäisessä kuvassa. Huoneen keskellä olevan IV-koneen lämmityspatterin kytkentäpuoli on muutettu toiselle puolelle päivitetystä piirustuksesta. Lisäksi huoneen poikki IV-kuiluun menevän paineilmaputken sijainti on korjattu oikeaksi päivitettyyn piirustukseen.

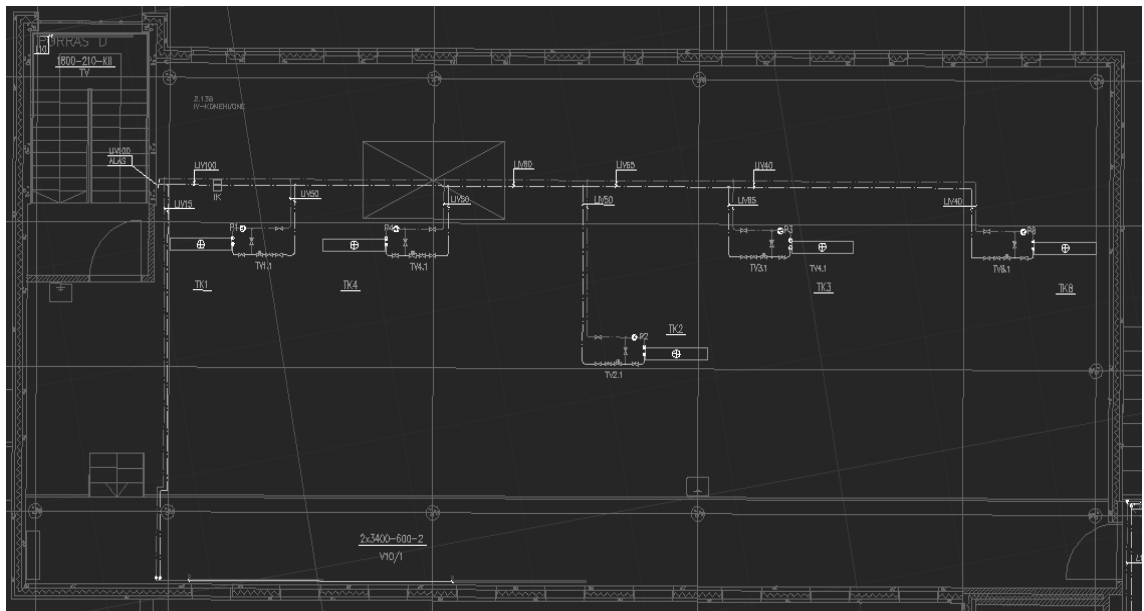
Kuva 13. IV-konehuone 2.136:n alkuperäinen lämmityksen piirustus.

Toisen kerroksen itäpuoleisessa IV-konehuoneessa oli länsipuoleisen IV-konehuoneen tapaan muutoksia vain lämmityksen piirustuksessa. Alkuperäisessä piirustuksessa (kuva 13) huoneen poikki menevä linja kulkee IV-koneiden ja putkien seassa melkein keskellä huonetta. Kytkenäjohtot IV-koneiden lämpöpattereille ovat alkuperäisessä kuvassa melko lyhyet, joten suurta etäisyyttä runkolinjaan ei tule.

Päivitettyssä piirustuksessa (kuva 14) lämmityslinjan runko on seinässä kiinni, mikä lisää kytkenäjohtojen matkaa pattereihin. Uskon tämän johtuvan siitä, että linjan mahtuminen kesemmälle huonetta olisi ollut vaikea saada aikaiseksi, sillä konehuoneen katoissa menee paljon muuta talotekniikkaa. Nyt linjalla on hyvin tilaa huoneen itäpuolen seinustalla. Muutoksena alkuperäiseen on myös toisen patterin vasemmalta katsoen muuttunut kytkenäpuoli.

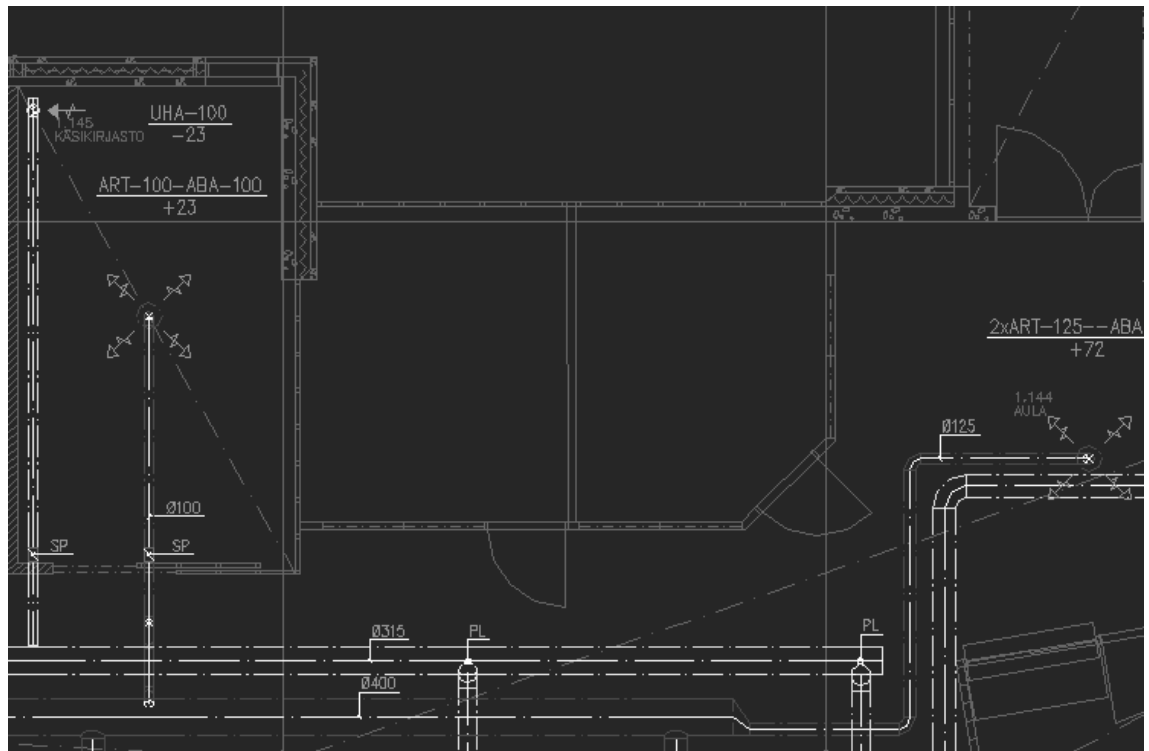
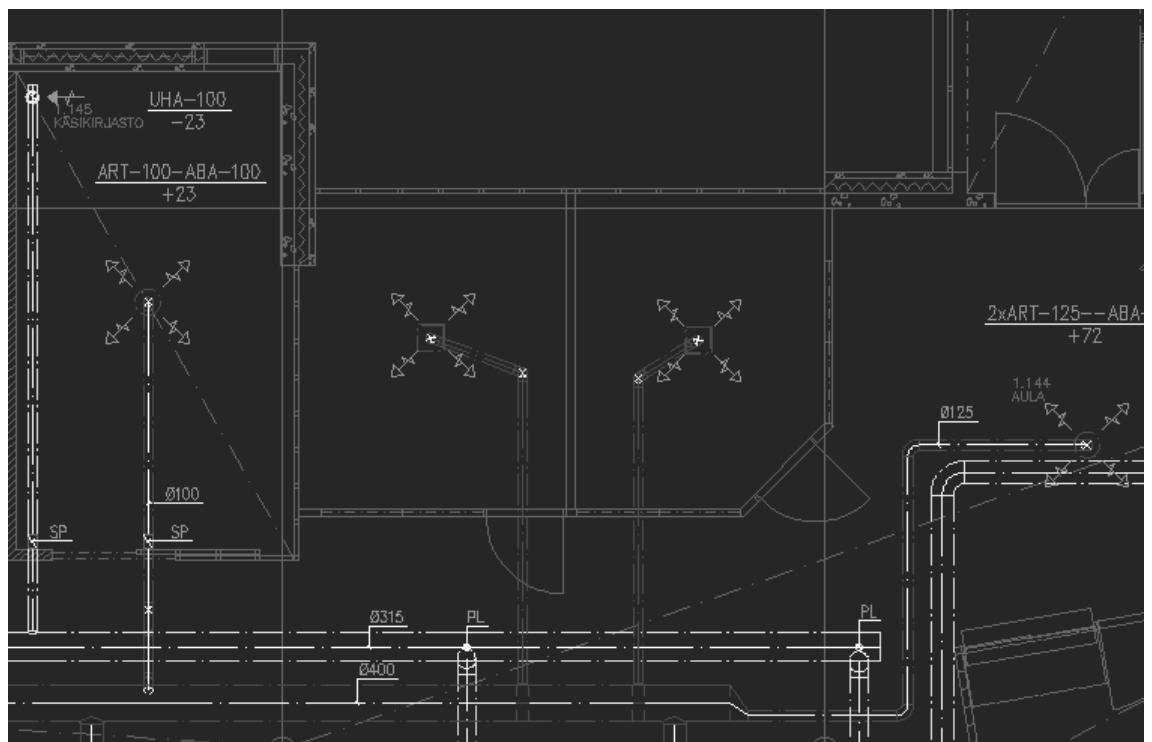
Kuva 15. Huoneiden 0.146AB alkuperäinen IV-piirustus.

Kuva 16. Huoneiden 0.146AB päivitetty IV-piirustus.
