**LOPEN PERNUNNUMMEN ALUEEN
JÄRVIYMPÄRISTÖN NYKYTILASELVITYS**

Ammattikorkeakoulun opinnäytetyö
Ympäristötekniikan koulutusohjelma

Hämeenlinna, 1.12.2011

Tekijä	Jonna Orava	Vuosi 2011
Työn nimi	Lopen Pernunnummen alueen järviympäristön nykytilaselvitys

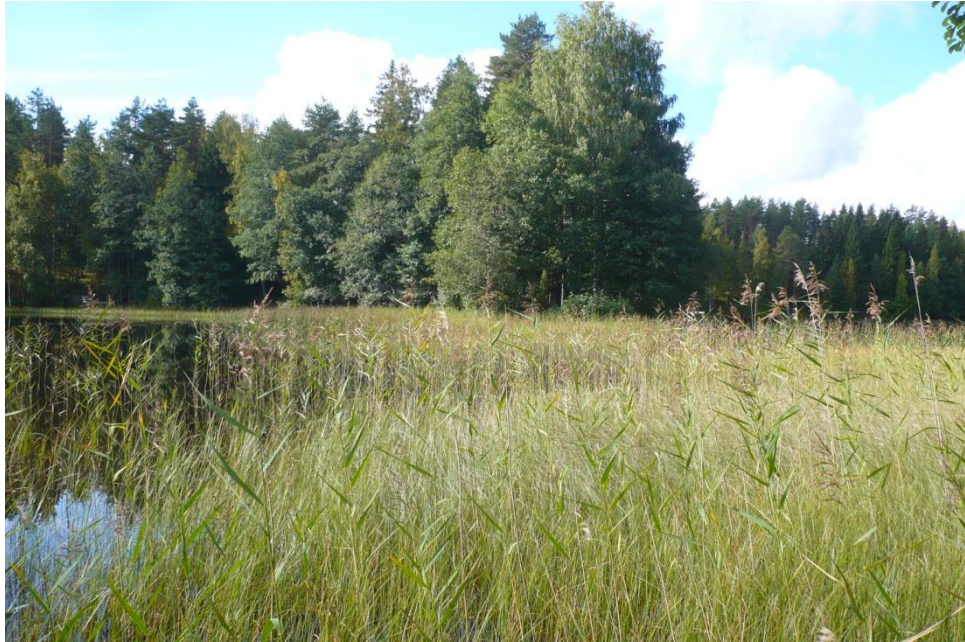
Ali-Mylly itsessään on kirkasvetinen järvi ja sen rannoilla on melko paljon kasvillisuutta. Myös saaren keskiosassa oleva kapeikko on voimakkaasti ruohikoitunut.

Kuva 1 Ali-Myllyn keskiosan kapeikko 9.9.2011

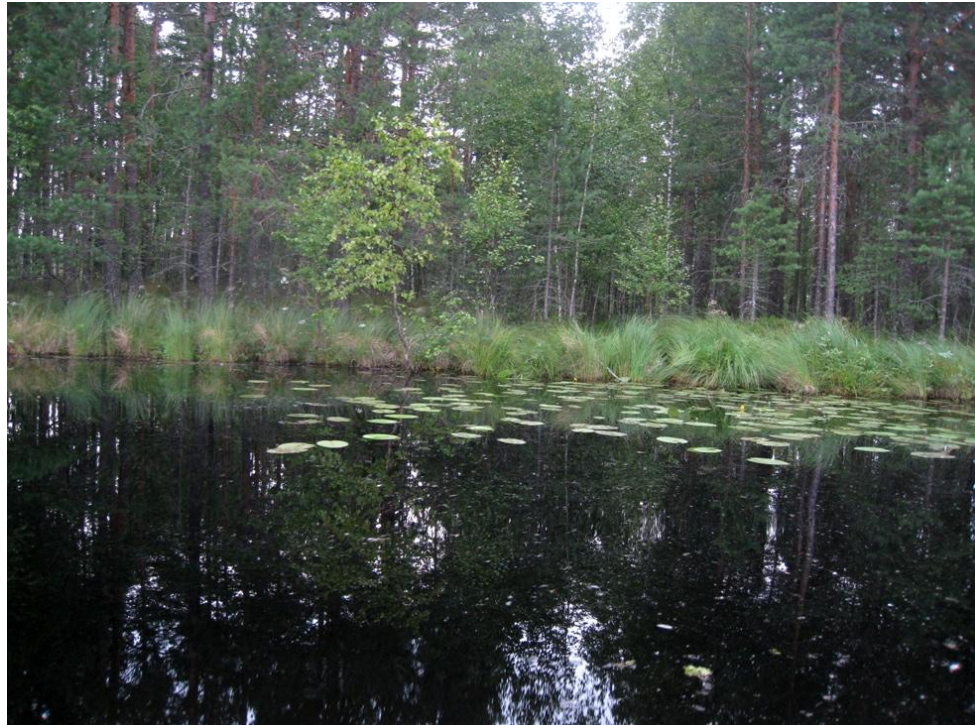
Kaidan näkösyvyys mittaushetkellä oli n. 0,5m. Järven vesi on sameata ja hyvin tummaa ja humuspitoista. Suoalueilta tulevat tulo-ojat ovat umpeenkasvaneita, virtaus heikkoa ja ojien delta-alueilla on niukasti vesikasvillisuutta, lähinnä lumpeita ja vesiruohoa. Järven rannoilla kasvaa melko vähän vesikasvillisuutta, rantojen vesikasvilajeina myös lummetta ja vesiruohoa. Rantojen puusto koostuu lähinnä havupuista.

Kaidan heikko tila voidaan todeta jo pelkän silmämääräisen tarkastelun perusteella. Vesi on hyvin tummaa ja humuspitoista.

Kuva 2 Kaidan tulo-ojan delta-alue 28.7.2011

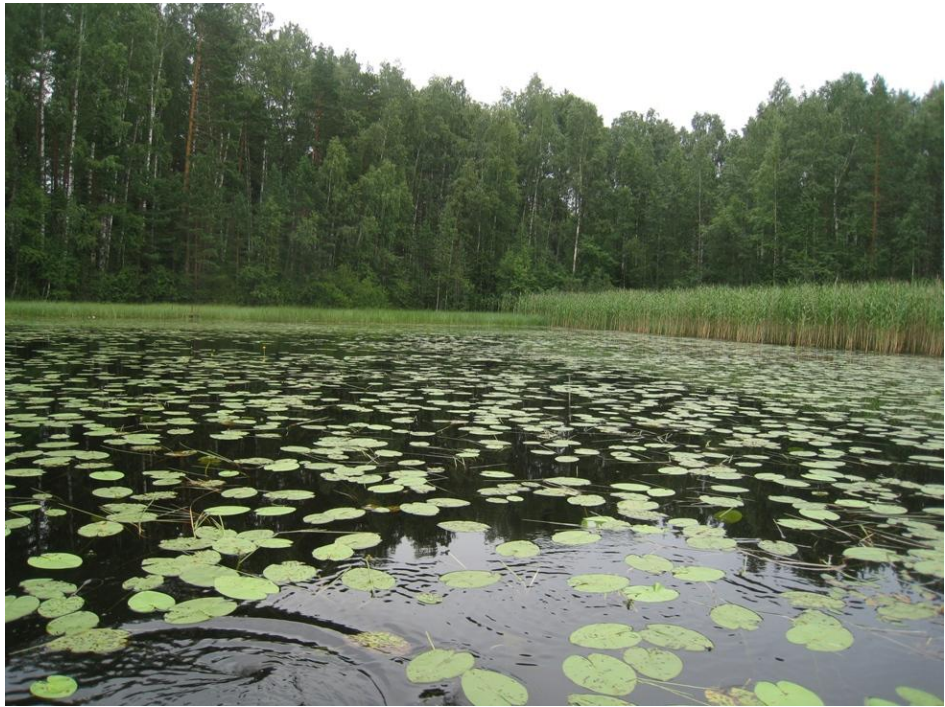
Myllyjärven merkittävin ongelma on sen runsas kasvillisuus, jonka pelätään aikojen kuluessa aiheuttavan umpeenkasvua Myllyjärvellä. Myllyjärven kunnostamiseen oman ongelmansa luo järvellä tavattu vesirutto, joka on hyvin herkkä leviämään. Vesikasvien niitto ja järven ruoppaus ovat Myllyjärvellä muutoin hyvin sopivia vaihtoehtoja kunnostustoimena, mutta vesiruton esiintyminen järvellä tuo omat hankaluutensa herkän leviämistapansa takia.

Kuva 3 Myllyjärven itäpääty sekä umpeenkasvanut luusua 28.7.2011

Myllyjärveen saapuva ulkoinen kuormituksen aiheuttama ravinne- ja humuskuorma olisi minimoitava. Tässä on otettava huomioon myös ranta-asukkaiden aiheuttama kuormitus järvelle.

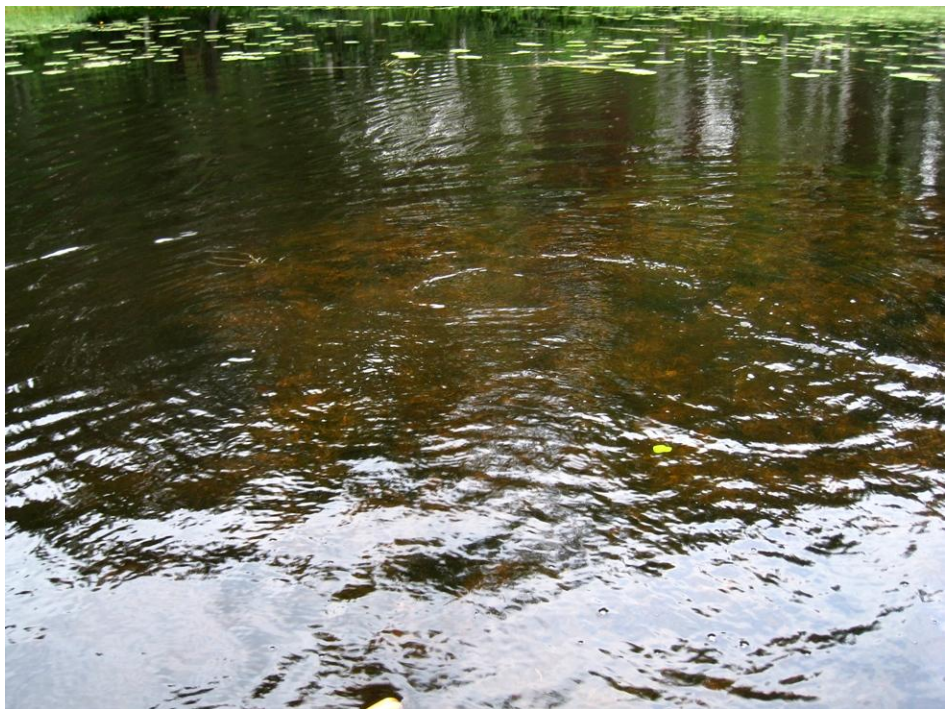
Kuva 4 Runsas vesiruttoesiintymä Myllyjärven pohjalla 28.7.2011

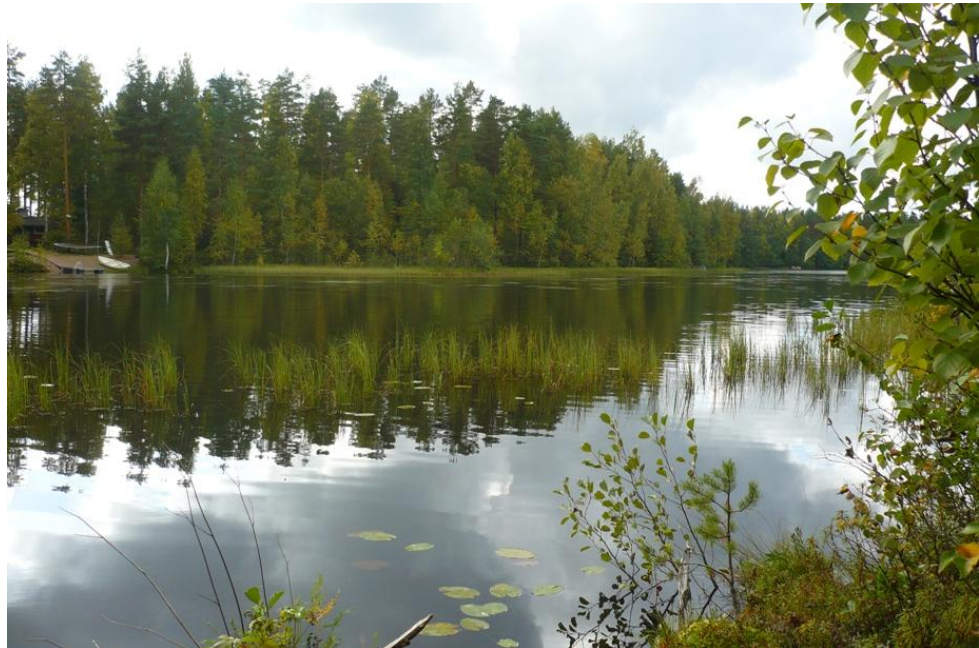
Mälkiän kunto on tällä hetkellä hyvä, eikä selvää rehevöitymiskehitystä järvellä ole havaittavissa. Hyvän kunnan ylläpitämiseksi on ensisijaisen tärkeää kuitenkin minimoida järvelle tuleva ulkoinen kuormitus jatkossakin. (Paakkinen 2007, 60.)

Kuva 5 Kuva Mälkiän itäpäädyistä 9.9.2011

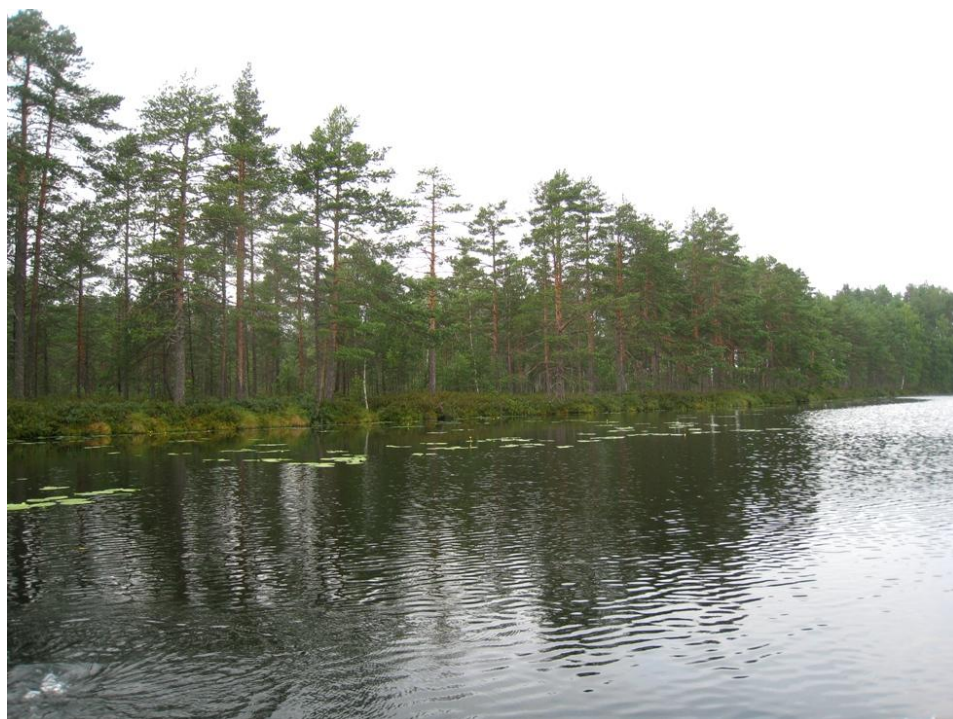
Salmijärvestä otettujen vesinäytteenottojen perusteella voidaan todeta järven olevan normaalitasoa happamampi jo 80-luvulla. Järven eroavaisuus muihin alueen järviin on happamuus. Ravinnepitoisuudet eivät ole muuttuneet merkittävästi huonompaan suuntaan vuosien varrella eivätkä ne vastaa vielä rehevän järven tasoa. Järven vesi on kirkasta ja rannoilla on niukasti kasvillisuutta.

Kuva 6 Suoalueen reuna Salmijärven keskiosassa 28.7.2011

Järvi ei tarvitse erityisiä kunnostustoimenpiteitä rehevöitymisen takia. Järven alhaiseen pH-arvoon voidaan vaikuttaa kalkitustoimenpiteellä, jolla saadaan järven pH-arvo nousemaan. Salmijärvi on ollut hapan kuitenkin jo usean vuosikymmenen ajan, ja happamuus on osana sen luonnonoloista tilaa, joten pH-arvon noston todellinen tarve tässä tapauksessa on harkittava tarkkaan. (Weppling & Iivonen 2005, 271-286)

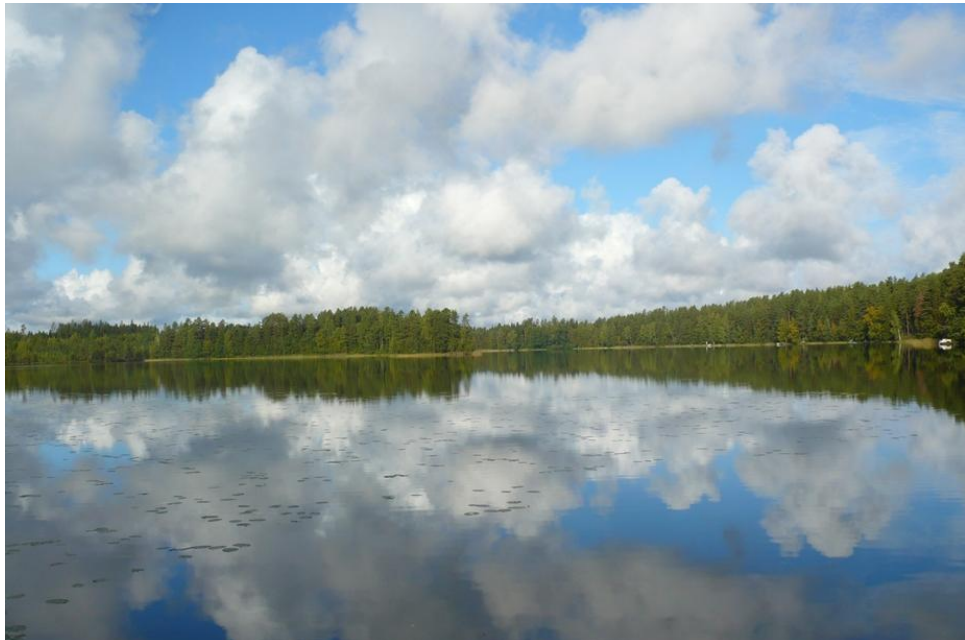
Tourijärvi on perustyyppiltään kirkasvetinen järvi, ja sen kunto on pysynyt hyvänä vuosittain. Rehevöitymisen estämiseksi jatkossakin on tärkeätä minimoida järvelle tuleva hajakuormitus, koska järviyypinä karu ja kirkasvetinen järvi on erityisen riskialtis kuormitukselle, ja äkkinäinen kuormitus saattaa muuttaa nopeastikin järven tilaa ja levätuotantoa. (Paakkinen 2007, 100.)

Kuva 7 Kuva Tourijärven etelärannalta 9.9.2011

Tämänhetkisen tilan ja sen kehityshistorian perusteella järvellä ei ole tarvetta suorittaa järven tilaa parantavia kunnostustoimenpiteitä. Järven hyvää tilaa tulee kuitenkin edelleen tarkkailla ja ylläpitää.

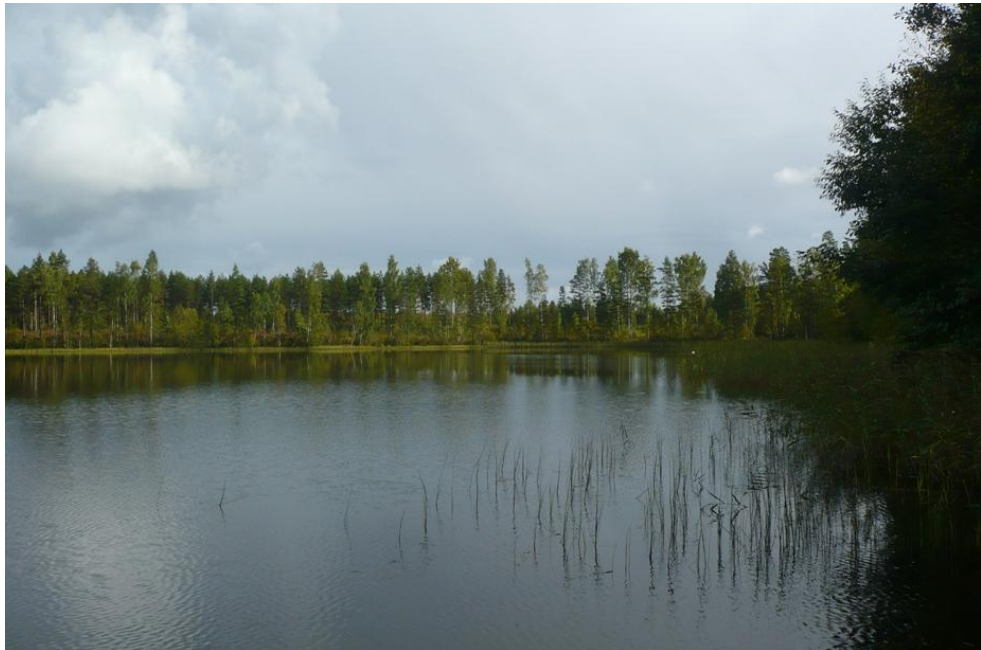
Vääriän tilassa ei ole huomattavissa merkittävää rehevöitymiskehitystä. Sille ei ole myöskään tarpeen suorittaa kunnostustoimenpiteitä. Järven tilan tarkkailu on edelleen tärkeää järven hyvän tilan ylläpitämiseksi sekä ulkoinen kuormitus järvelle tulee jatkossakin minimoida.

Kuva 8 Taustalla Vääriän idän puoleista rantaa 9.9.2011

Järveen kohdistunut kuormitus on todennäköisesti peräisin valuma-alueelta, sillä järven rannoilla on vain muutama loma-asunto. Järven hyvän tilan ylläpitämiseksi valuma-alueella tehtävät työt ja kunnostukset ovat tehtävä niin, ettei järvelle aiheudu niistä kuormitusta.

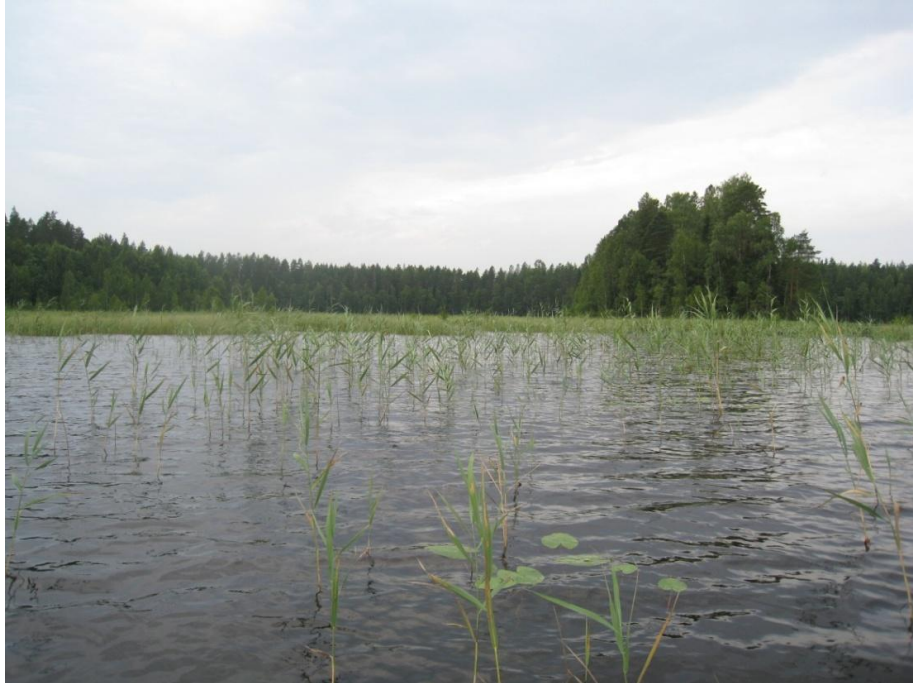
Kuva 9 Yli-Myllyssä sijaitsevan saaren umpeenkasvanut eteläpuoli 28.7.2011

Yli-Myllyn rehevöitymiskehitys vaikuttaisi olevan edelleen käynnissä. Järvi ei ole vielä kuitenkaan voimakkaasti rehevöitynyt, mutta ravinteiden nousua on havaittavissa vuosittain vesinäytteistä saaduista tuloksista.

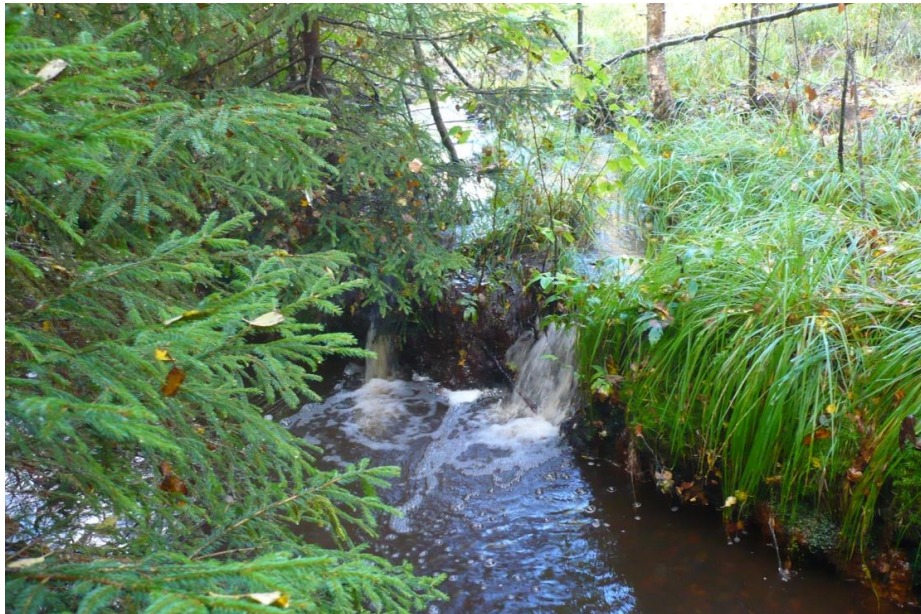
Pintavalutuskentän tarkoitus on viivyttää vettä, jotta se pystyy sitomaan ravinteita ja kiintoainetta ennen veden laskeutumista alapuoliseen vesistöön. Tarkastushetkellä suurin osa vesistä tulvi jo kentän alkupäästä vanhaan ojaan. Suoalueelta tulevat vedet eivät siis ohjaantuneet oikeaan paikkaan itse kentälle. Tämä oli selkeästi nähtävissä tarkastuksella. (Savolainen 1996, 8-10.)

Kuva 10 Ämmäojan vanhaan uomaan pintavalutuskentältä ohi valuvaa vettä 9.9.2011

Ennen Yli-Myllyllä tapahtuvia kunnostustoimenpiteitä on huolehdittava, että järvelle saapuva ulkoinen kuormitus on saatu hallintaan. Itse järvellä toteutettavat kunnostustoimenpiteet toimivat tehokkaimmin vasta silloin, kun järven ulkoinen kuormitus on saatu hallintaan. (Mattila 2005, 137.)

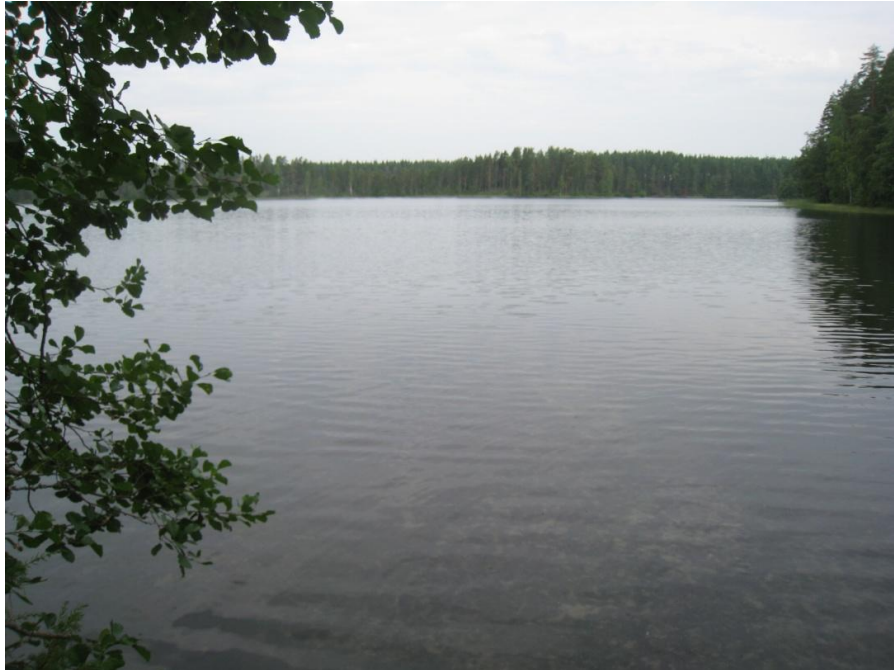
Molempien järvien ravinnetasosta voidaan todeta, että järvet ovat säästyneet ulkoiselta kuormitukselta ja ravinnetasot ovat näin olleen erittäin alhaiset. Molemmilla järvillä on hyvä puskurikyky happamoitumista vastaan, ja järvien vähähumuksisuudesta kertoo matala COD_{Mn}-arvo. Järvillä vallitsee hyvä happitalous, Iso-Melkuttimen alusvedessäkin hapen kyllästymisprosentti on jokaisena ajankohtana yli 60 %.

Kuva 11 Iso-Melkutti 28.7.2011
