ILMANVAIHDON TOTEUTUS SUOJELTUUN PUUTALOON

Janakkalan puuvanhainkoti

Ammattikorkeakoulun opinnäytetyö

Ilmanvaihdon toteutus suojeltuun puutaloon

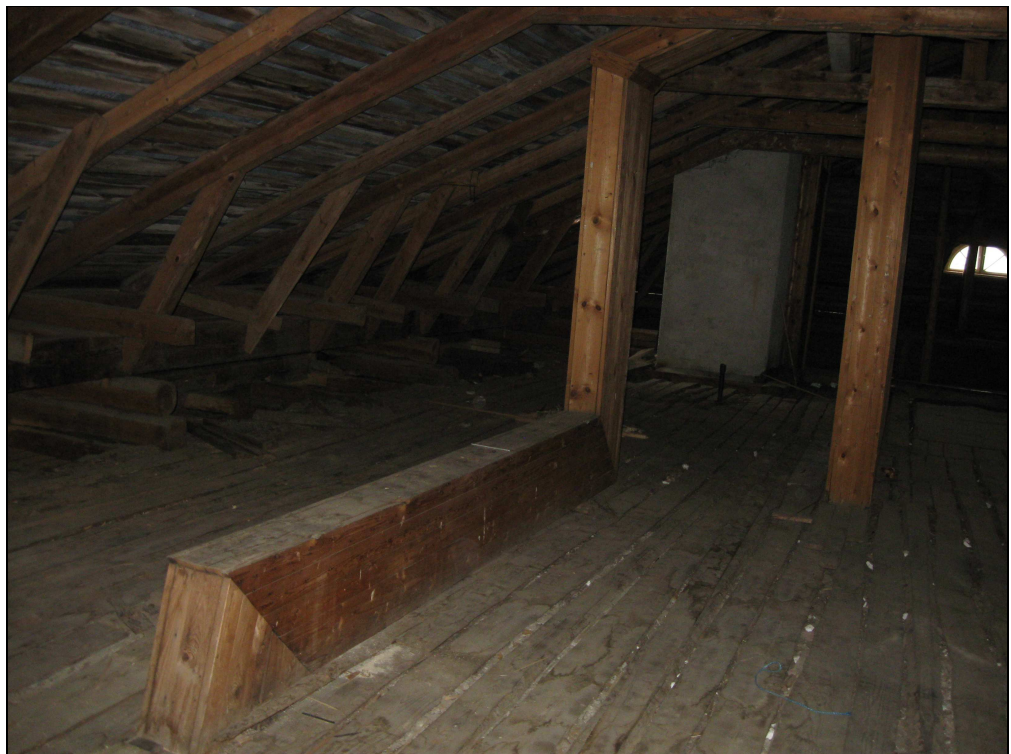
Rakennuksen ilmanvaihto on toiminut painovoimaisena. Huoneissa, kellarissa ja pannuhuoneessa on poistoilmasäleiköt, jotka johtavat tiilihormeihin tai vin-tille tehtyjen puisten hormistojen kautta vesikatolle. Ulkoseinissä on tuloilma-räppänät. (Kuvat 3, 4 ja 5)

Kuva 3. Ullakon vanhat ilmanvaihtohormit

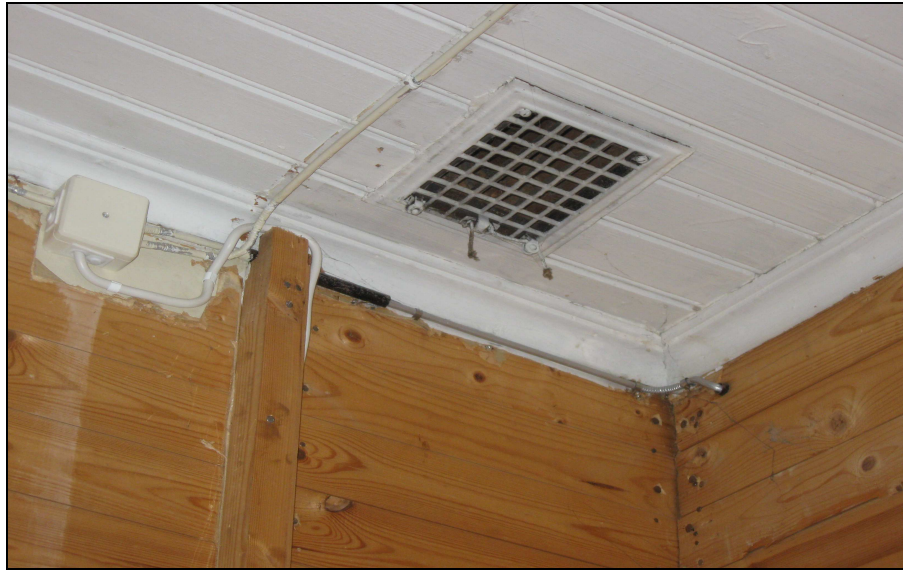
Kuva 4. Huoneen poistoilmasäleikkö

Huoneissa olevien poistoilmaventtiilien säleiköt tuli jättää näkyviin. Kanavat oli tukittava niin, että säleiköitä ei tarvinnut poistaa.

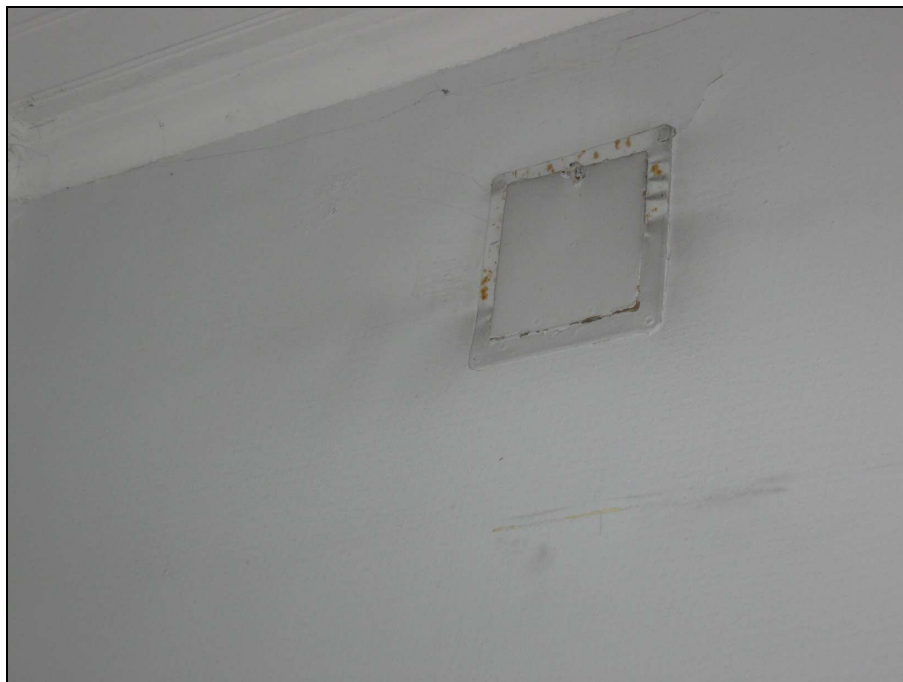
Kuva 5. Huoneen tuloilmaräppänä

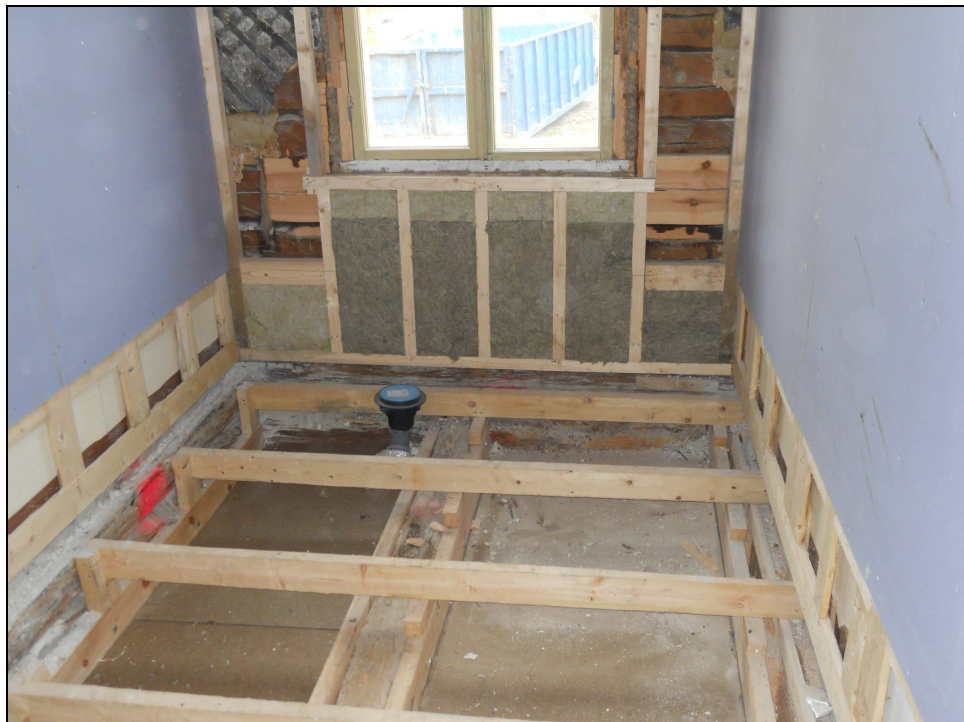
Rakennuksen ulkoseinään ei lisätty ulkopuolelle lämmöneristystä. Lisäeristys, 50 mm, asennettiin ulkoseinän sisäpuolelle. Eristeenä käytettiin mineraalivillalevyä. Villan päälle asennettiin bitumipaperi, jonka päälle kipsilevy, joka maalattiin. Maali oli hengittävää maalia. (Kuva 11)

Kuva 11. Ulkoseinien koolausta, eristystä ja väliseinien levytyksiä

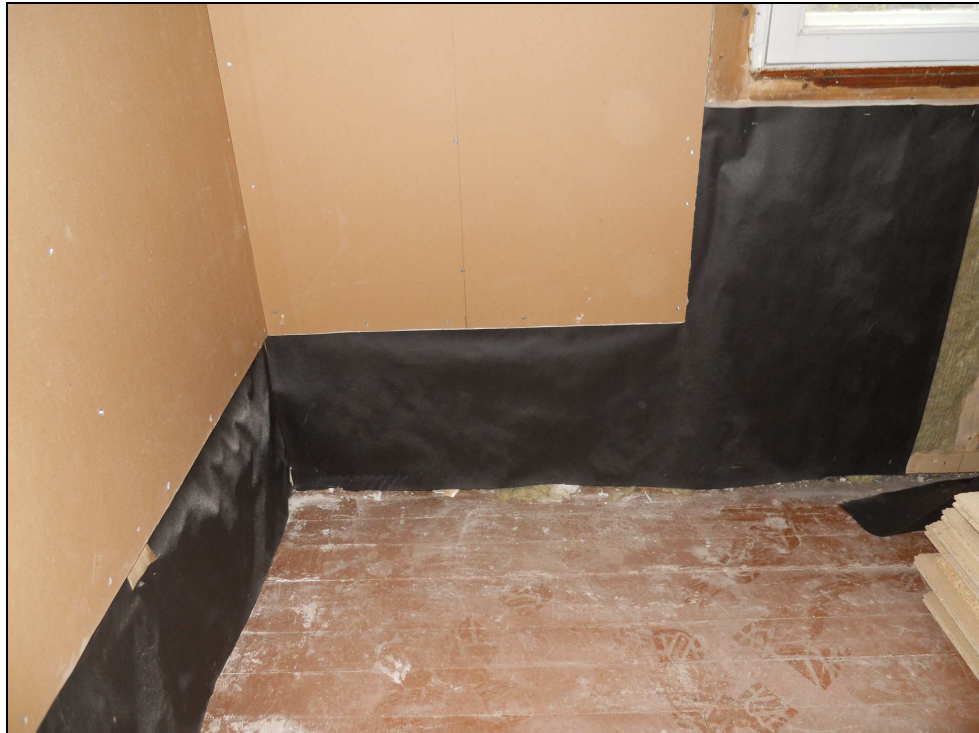
Seinärakennetta ei tehty myöskään höyrytiiviksi, mutta tuulensuojapaperi asennettiin rajoittamaan ilman kulkua rakenteessa. (Kuva 12)

Kuva 12. Ulkoseinien tuulensuojapaperit

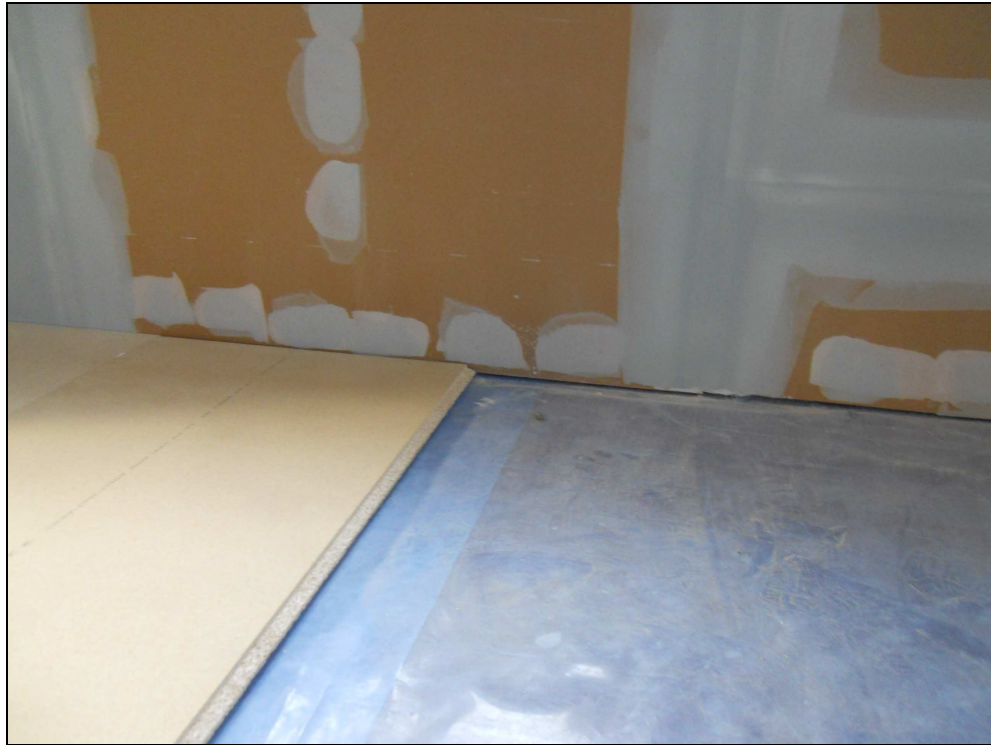
Vanhoja lattioita ei lisäeristetty, vaan eristeet uusittiin kokonaisuudessaan. Lattiaan asennettiin rakennusmuovi. Sen seinille nostot ja liitokset oli pyrittävä tekemään niin huolellisesti kuin mahdollista. (Kuva 13)

Kuva 13. Lattiaan asennettu muovi, joka on nostettu ylös ulkoseinän levyn alle

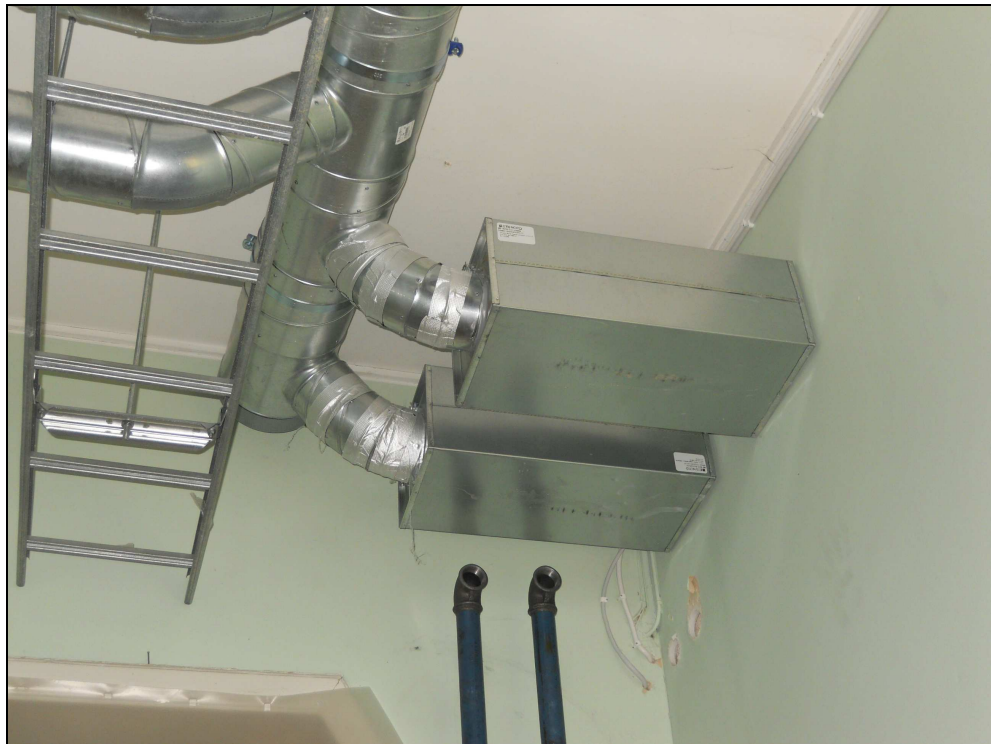
Seinien läpi vietäviin kanaviin asennettiin äänenvaimentimet käytävän puolelle. Ne jäivät putkien kanssa alas laskettavan välikaton yläpuolelle piiloon. (Kuva 23)

Kuva 23. Sivuseinistä huoneisiin johtaviin kanaviin asennetut äänenvaimentimet

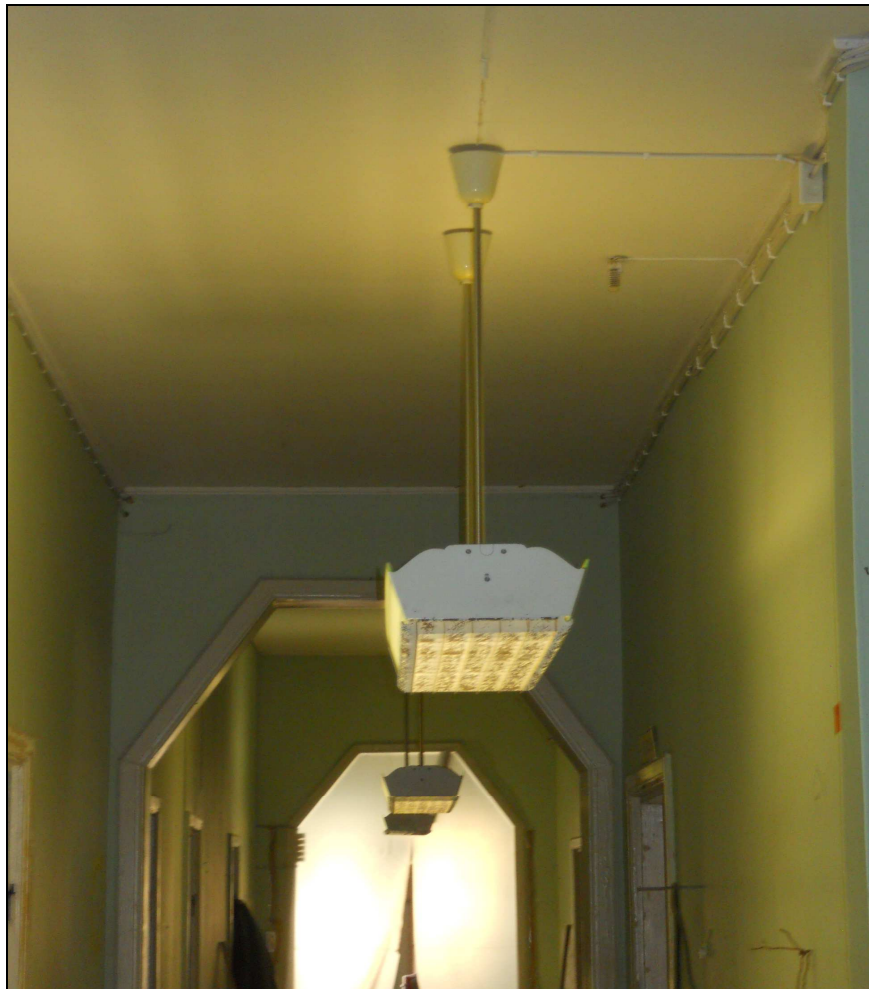
Suunnitelmissa oli ilmanvaihtokanavien tuonti huoneisiin pääasiassa keskikäytävälle asennettujen pääkanavien kautta. Käytävän kanavat jäisivät piiloon alas laskettavan välikaton taakse. Käytävällä oli holvikaaret, joiden ali oli kanavat asennettava. (Kuva 24)

Läpivientejä tehtäessä tuli esiin seikka, jota ei ollut otettu huomioon suunnitelmissa. Kaikki huoneet eivät olleetkaan yhtä korkeita, vaan osassa huoneita oli katto matalammalla. Kanavien vienti sivukautta oli mahdotonta, koska niitä ei voitu laskea alemmaksi.

Kuva 24. Käytävän holvikaaret, jotka piti säilyttää

Lvi- suunnittelija teki suunnitelmiin muutoksen, jossa kyseisiin huoneisiin kanavat tuotiin yläkautta katon läpi. (Kuva 25)

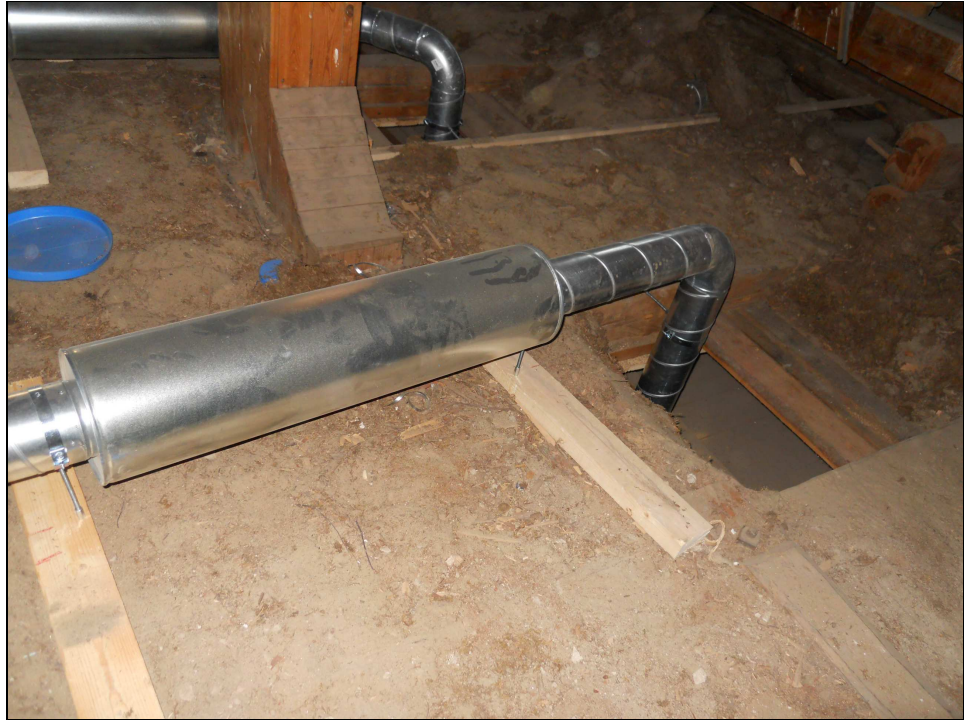
Kuva 25. Katon läpi huoneisiin johdettu kanava äänenvaimentimiseen

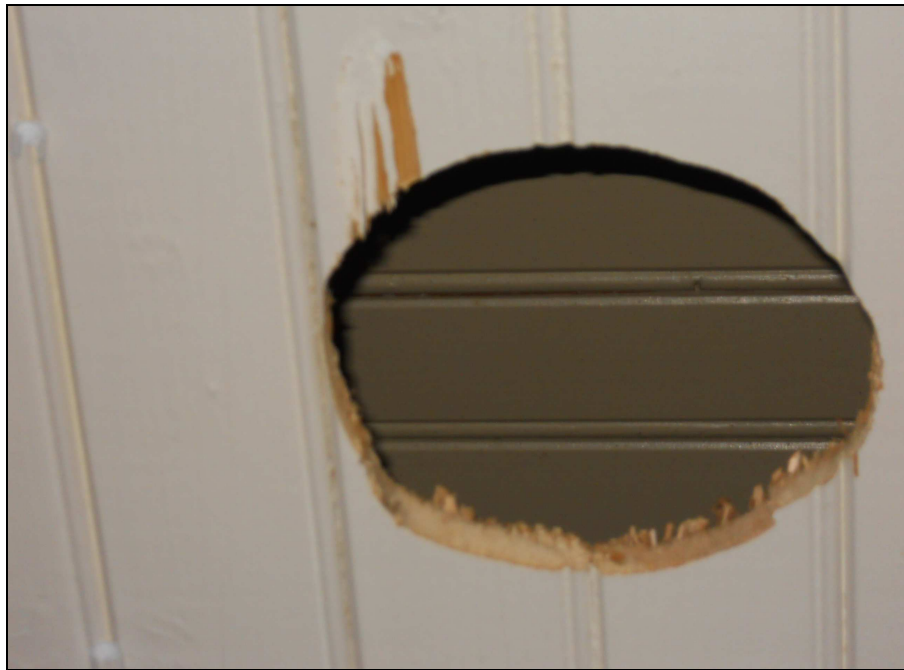
Kun kanavia varten ryhdyttiin sahaamaan ja poraamaan aukkoja, tuli ilmi, että matalien huoneiden katon yläpuolella olikin tyhjä välitila ja yläpuolella oli vanha katto jäljellä. (Kuvat 26 ja 27)

Kanavat olisi voinut siis kuitenkin tuoda alkuperäisten suunnitelmien mukaan huonetilaan sivukautta, jos alempi katto olisi purettu ja näkyviin olisi jätetty vanhempi, yläpuolinen katto.

Kuva 26. Vanhaa kattoa huoneesta katsottuna

Asennus päätettiin kuitenkin toteuttaa muutetulla tavalla yläkautta, koska osa työstä oli jo aloitettu ja osa aukoista oli jo rikkonut ylemmän katon.

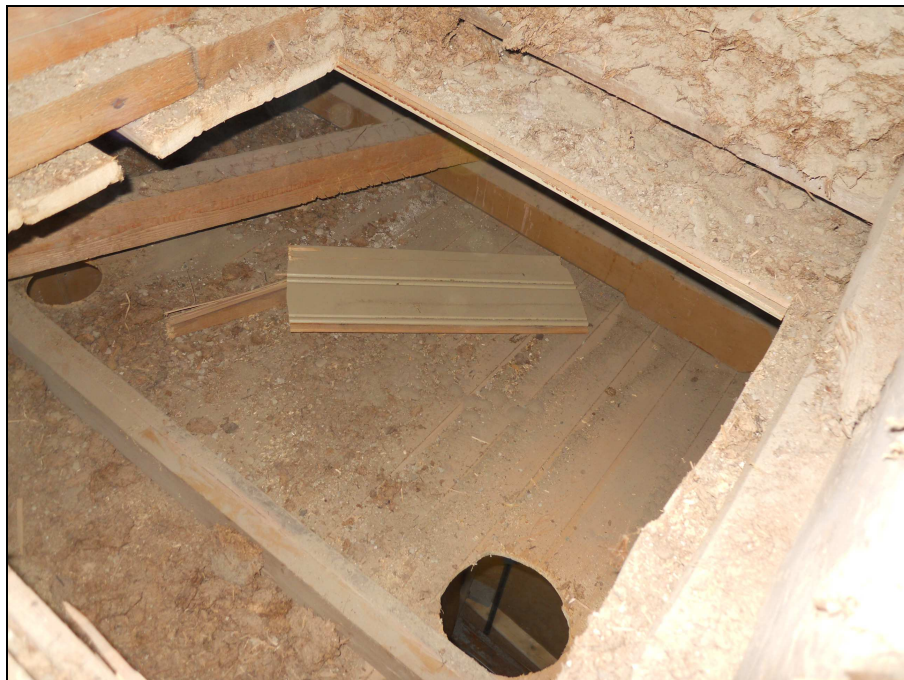
Kuva 27. Kattojen välinen tyhjä tila ullakolta katsottuna
