Kuntoarviotietopankki

Kuntoarviotietopankki osaksi Sastamalan kaupungin kiinteistöhoitoa ja -hallintaa

Opinnäytetyö

KUNTOARVIO

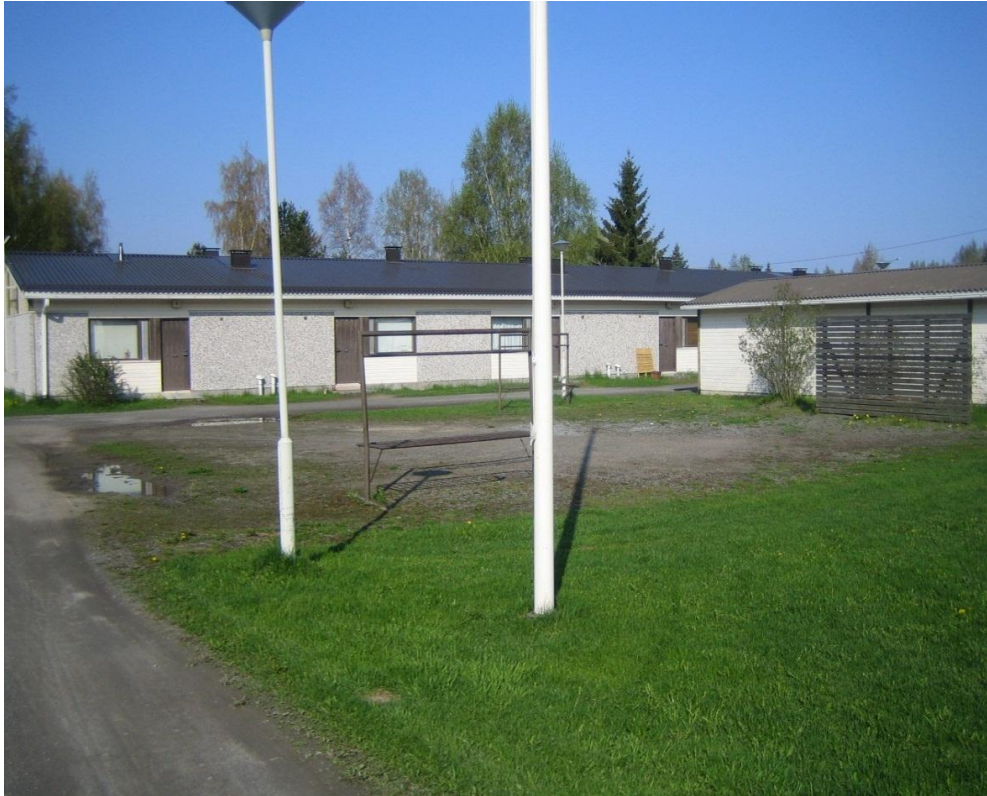
Kuva 1. Parkkialueena pidetty piha-alue. Syytä laittaa kuvassa näkyvien lätäköiden kohdille puskat.

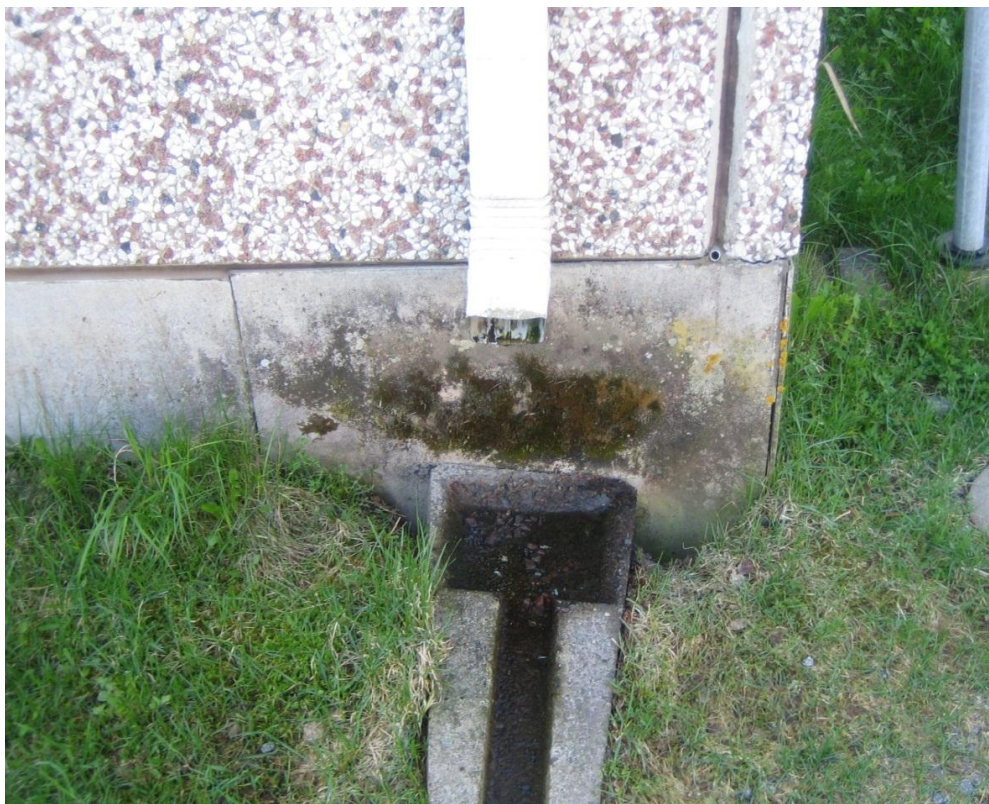
Nurmikkoalueet on tuotu kiinni perustuksiin. Tämä aiheuttaa kosteusongelmia perustuksiin. Sadevesien ulosheitto on puutteellinen mikä on alkanut painamaan maata alaspäin perustuksien vierestä. Tämä on johtanut siihen että kaikki sadevedet ajautuvat nyt perustuksille. Talojen ulko-ovien edessä olevat betoniset sisäänkäyntiporraslaatat ovat myös painuneet ja täten ohjaavat sadevesiä taloa kohti. F-talon vesikate alkaa olemaan uusimista vaille.

Kuva 2. Sadevesien "ulosheitto" kaataa nyt perustuksiin päin.

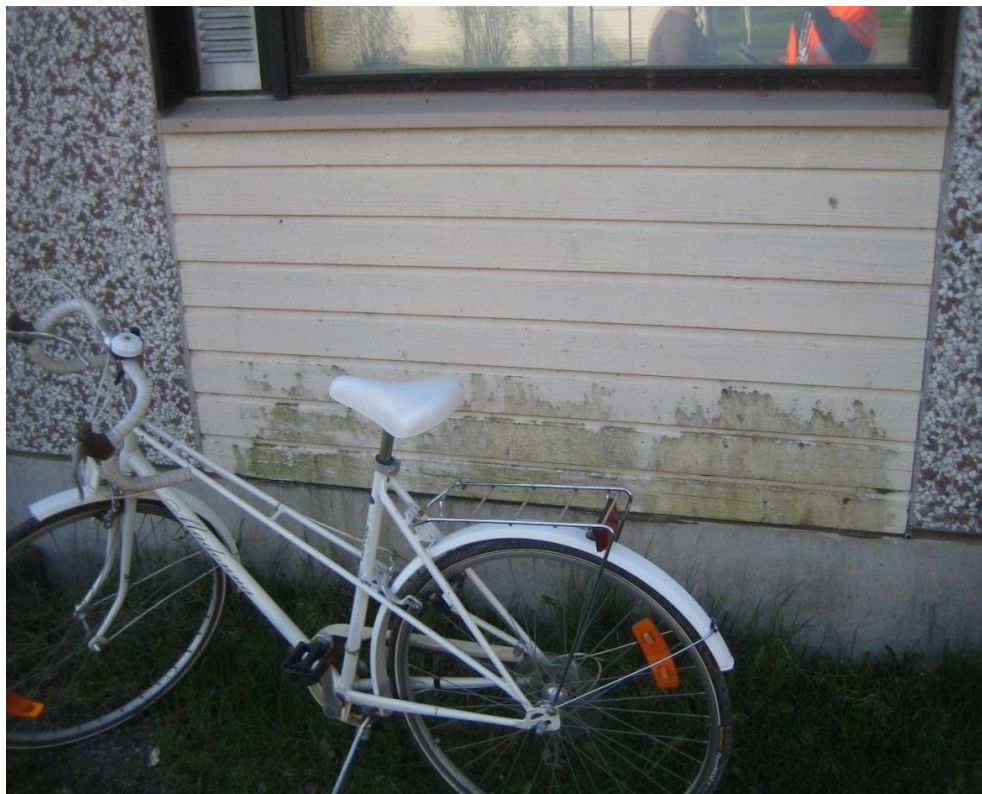
Kuva 3. Alimmat julkisivulaudat ovat likaantuneet.

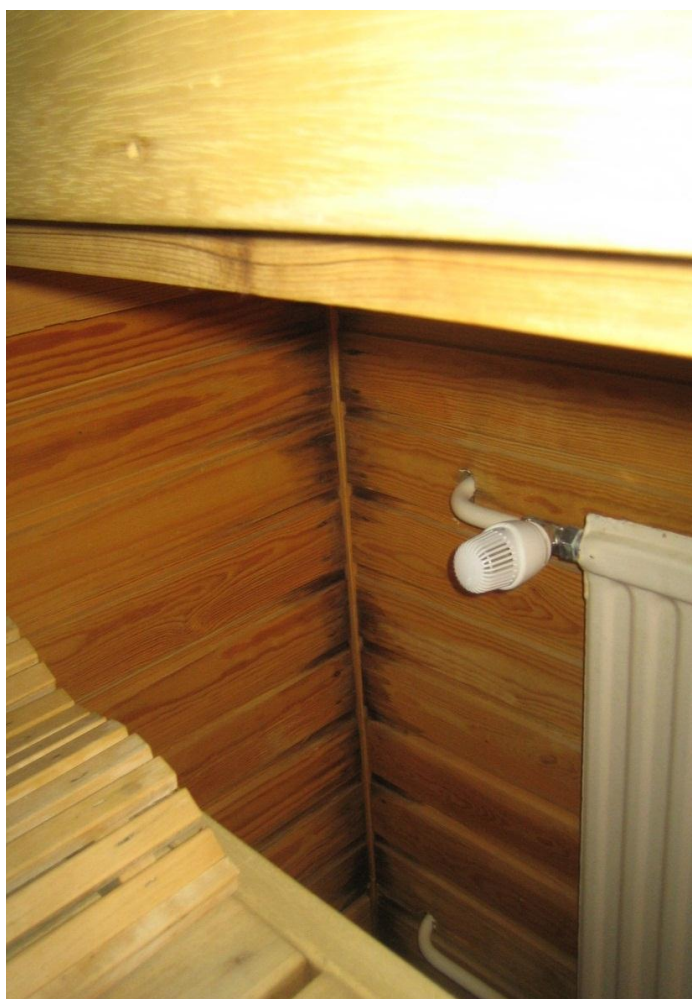
Kuva 4. Huoneistojen saunojen panelit tummuvat nurkista.

4 **SUOSITELTAVAT LISÄTUTKIMUKSET JA MUUT JATKOTOIMENPITEET**
Saunatilojen kuntotutkimus syytä suorittaa. Pääkeskustilan kosteusvaurion tutkiminen kuntotutkimuksella. Varastojen yläpohjille syytä suorittaa kuntotutkimus.

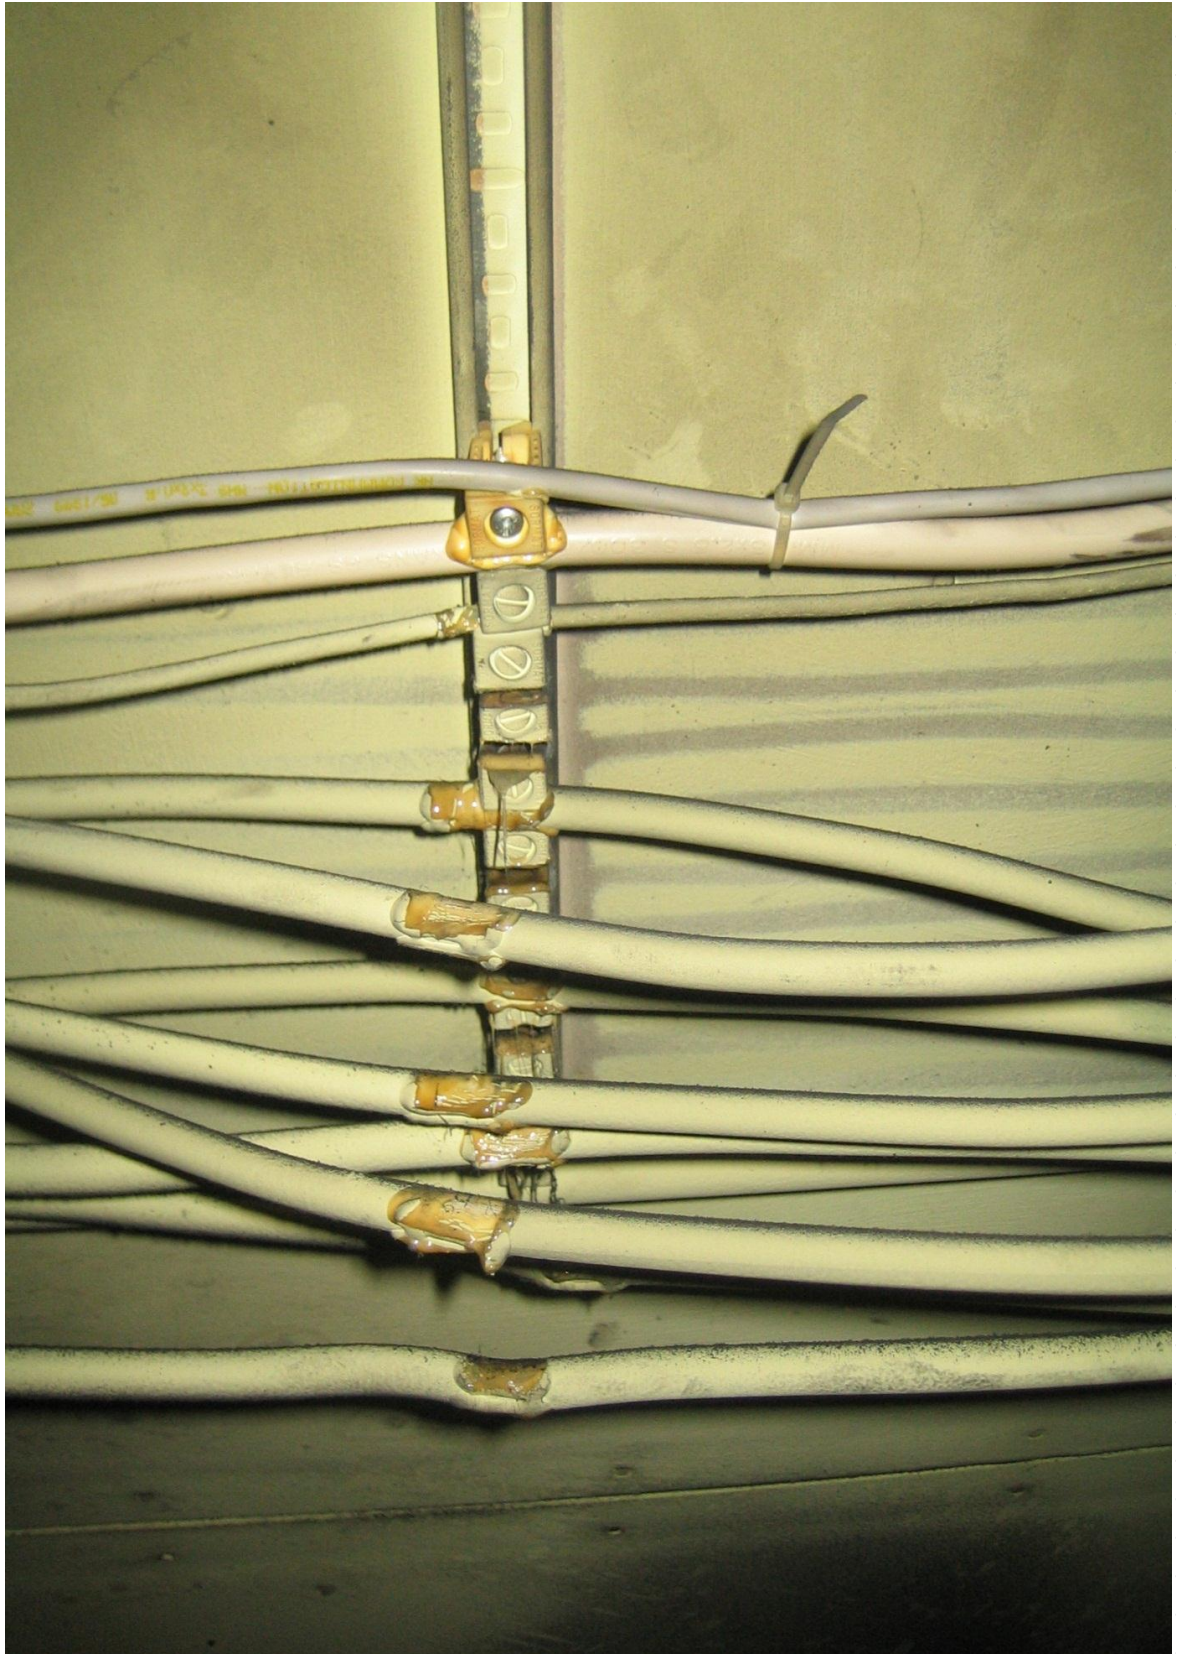
Kuva 5. Pannuhuoneessa lämpötila todella korkea. Pahimmillaan johtanut johtojen sulamiseen. Lämpötila pitää saada laskemaan tilassa huomattavasti.
