Risikanalys av vattenläckage i underjordiska konstruktioner

Examensarbete för ingenjör (YH)-examen

Raseborg 2021

Titel: Riskanalys av vattenläckage i underjordiska konstruktioner

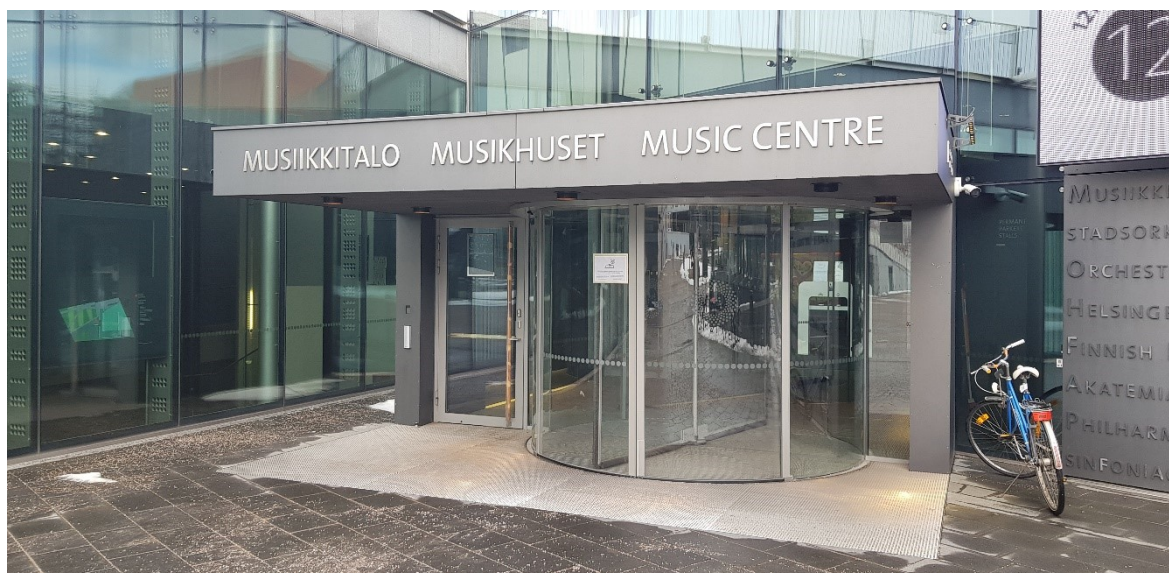
Ingång 1, Musikhusets huvudingång

Musikhusets huvudingång (figur 5; bilaga 6 modul CF, C2) ligger på samma nivå som den närmaste marken utanför. Ingången har inte en tröskel som kan agera skydd, men det finns ett dräneringsgaller som täcker hela ingången.

Medborgartorget, som ligger närmast mot öst, har en relativt lika höjd som Musikhusets huvudingång och området utanför. Mellan Musikhuset och Medborgartorget går det däremot en liten gata för fotgängare och cyklister som har en upphöjd kant på cirka 30 centimeter, vilket är en säkerhet. Som en ytterligare säkerhet finns det också längsgående dräneringsrännor med jämna mellanrum i hela området kring huvudingången. Ingången löper väldigt liten risk att drabbas av vattenläckage.

Figur 5. Musikhusets huvudingång (Axén, 2021).

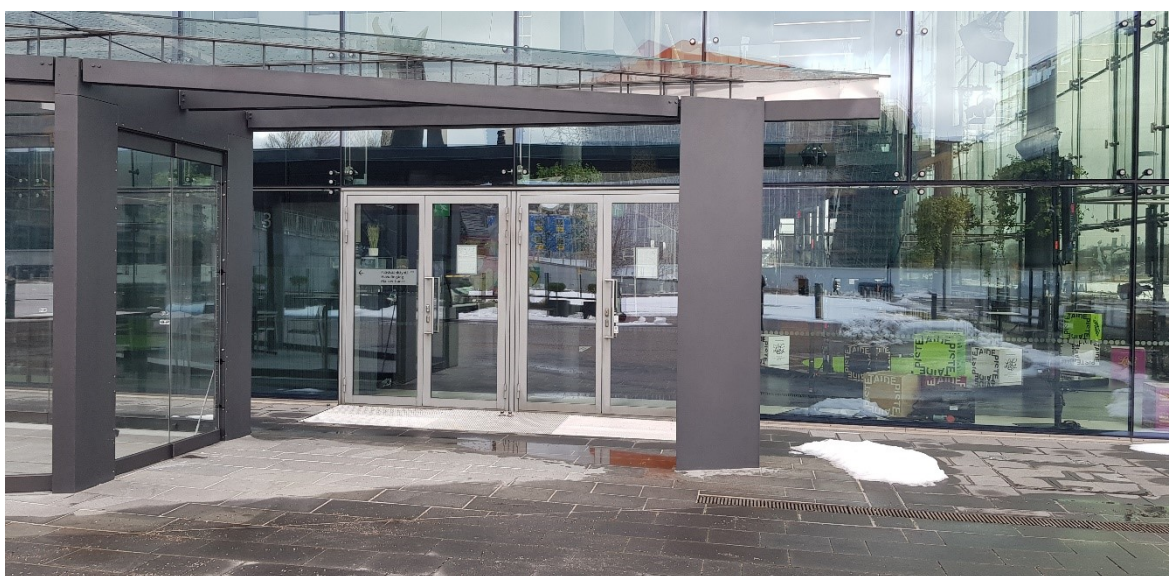
Ingång 2

Musikhusets ingång 2 (figur 6; bilaga 6 modul CG, C5) ligger nära huvudingången. Den här ingången har samma avsaknad av tröskel och liknande dränering. Marken lutar svagt utåt mot Medborgartorget och utsidan har dräneringsrännor med jämna mellanrum. Ett exempel på en av dessa rännor kan ses nere i högra hörnet på figur 6.

Upphöjningen längs med vägen mot öst från ingången skyddar, liksom huvudingången, även denna dörr. Alla dessa faktorer gör att det är en väldigt liten risk att vatten kommer i konstruktionen genom denna öppning.

Figur 6. Musikhuset ingång 2 (Axén 2021).

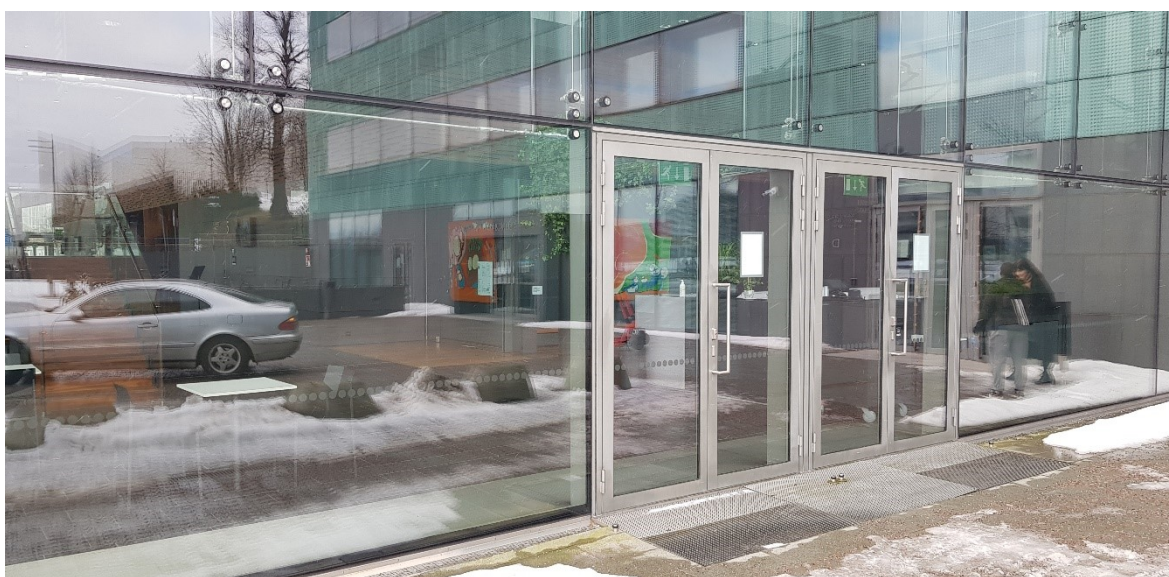
Ingång 3 (figur 7; bilaga 6 modul CB, C5) består av två dubbeldörrar. Det finns ett dräneringsgaller utanför båda två. Marken runt om kring är väldigt plan. Det finns dräneringsrännor med cirka tre meters mellanrum mellan ingången och Tölöviksgatan mot norr. Vatten kan också rinna bortåt mot öster över vägen mot Magasinparken.

Av de fyra ingångar som finns på nordöstra sidan av byggnaden är denna längst bort från gatorna. Tack vare dräneringssystem, lutning, samt dörrens placering löper ingången väldigt liten risk för vattenläckage.

Figur 7. Musikhuset ingång 3 (Axén 2021).

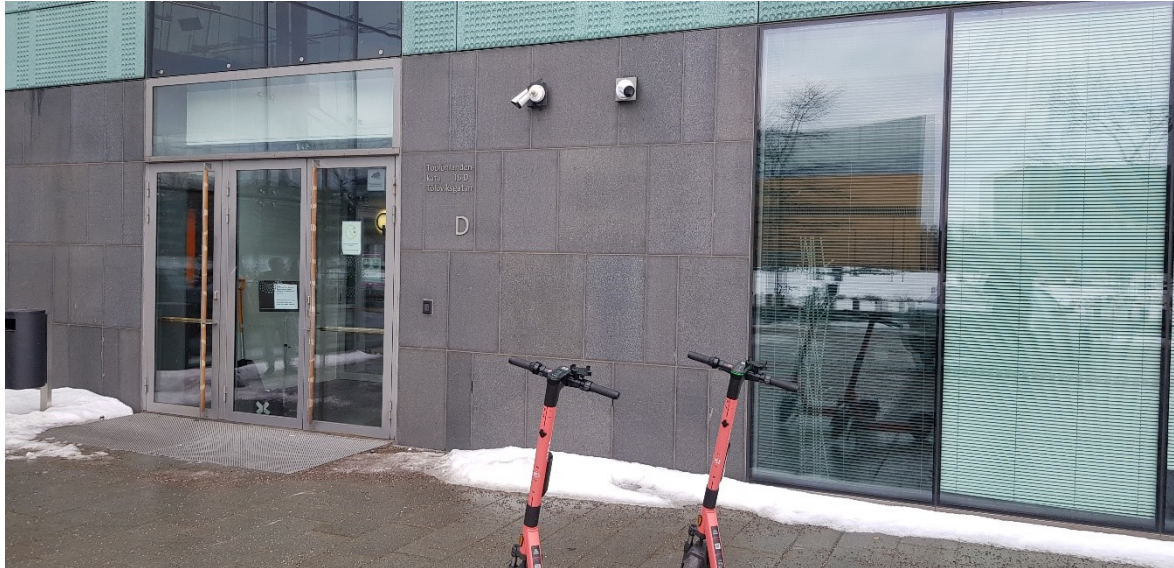
Ingång 4 (figur 8; bilaga 6 modul CA, C6) är konstruerad några få meter från ingång 3. Alla omgivande faktorer är liknande som tidigare. Närområdet utanför dörren är väldigt plant och det ligger dräneringsrännor med cirka tre meters mellanrum. Ett liknande dräneringsgaller finns också placerat direkt utanför dörren som täcker hela ingången.

Figur 8. Musikhuset ingång 4 (Axén 2021)

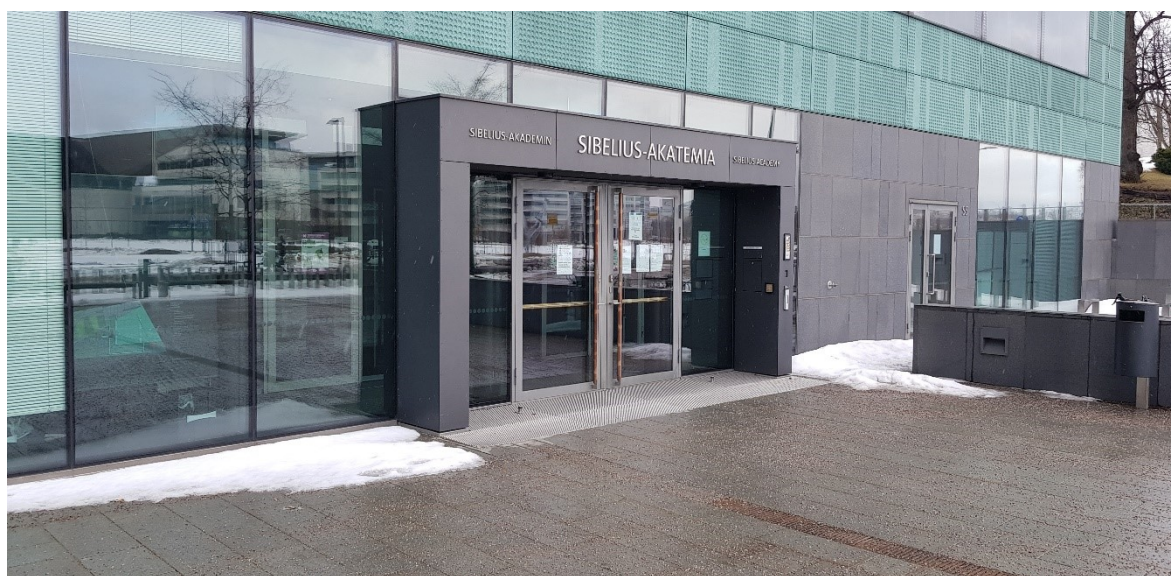
Ingång 5, Sibelius-Akademien

Ingång 5, ingången till Sibelius-Akademien (figur 9; bilaga 6 modul CA, C5), är den tredje ingången till byggnaden på nordöstra sidan. Ingång 5 är den andra närmaste ingången från Tölöviksgatan. Ifall mycket vatten forsar in från Tölöviksgatan skyddar inte alla dräneringsrännor, då de ligger längre in mot byggnaden.

Ingången är skyddad av ett stort heltäckande dräneringsgaller. Det finns en skyddande barriär mot norr (ses till höger på figur 9) som delvis skyddar mot forsande vatten. Risker är liten att vatten kan läcka in i byggnaden genom denna ingång.

Figur 9. Musikhuset ingång 5, Sibelius-Akademien (Axén, 2021).

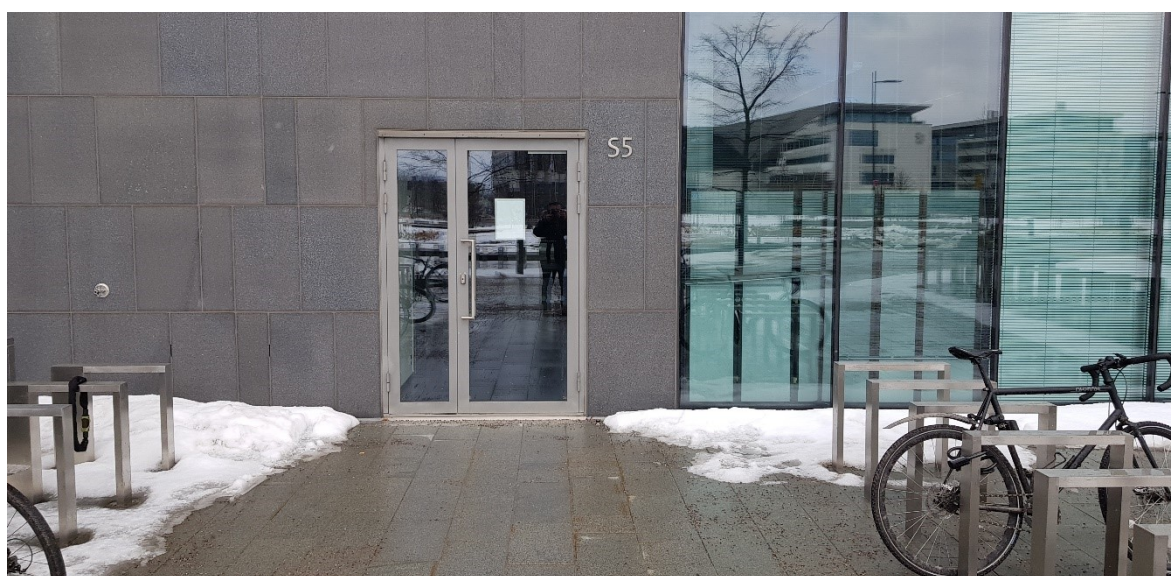
Ingång 6 (figur 10; bilaga 6 modul CA, C5) är ingången närmast belägen Tölöviksgatan. Ingång 6 ligger i anslutning till barriären som skyddar ingång 5. På grund av barriären kan vatten, som annars skulle rinna förbi ingången, rinna tillbaka mot ingång 6. Dörren har inte ett dräneringsgaller som skyddar, utan endast en mindre dräneringsränna.

Alla iakttagna faktorer gör den här ingången till den som löper störst risk för vattenläckage av de fyra ingångarna i närområdet. Men eftersom hela området är bra skyddat från vatten, som skulle kunna forsa från gatorna, är risken för vattenläckage fortfarande mycket liten.

Figur 10. Musikhuset ingång 6 (Axén 2021)

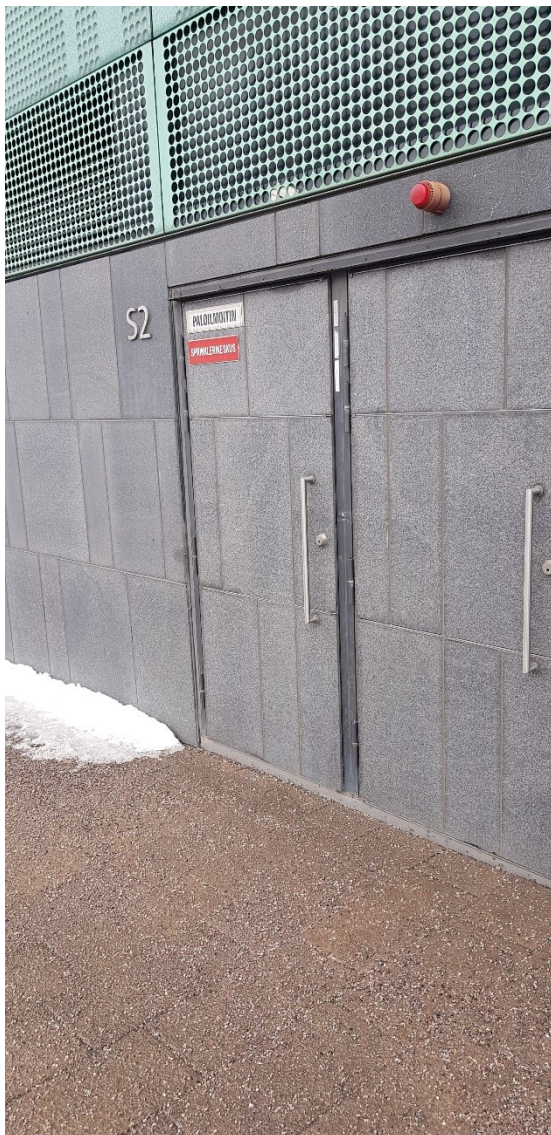
Ingång 7 (figur 11; bilaga 5 modul C1, BA) finns på byggnadens fasad mot Tölöviksgatan. Tölöviksgatan har en skarp lutning som gör att vattnet forsar från väst till öst förbi ingången. Ingången saknar dränering utanför och tröskeln som finns är väldigt låg, speciellt vid den högra dörren. Ingångens dörrar är metalledörrar och den modellen som använts brukar hålla tätt. Ingången är tämligen säker från vattenläckage, förutsatt att dörrarna håller tätt.

Figur 11. Musikhuset ingång 7 (Axén, 2021)

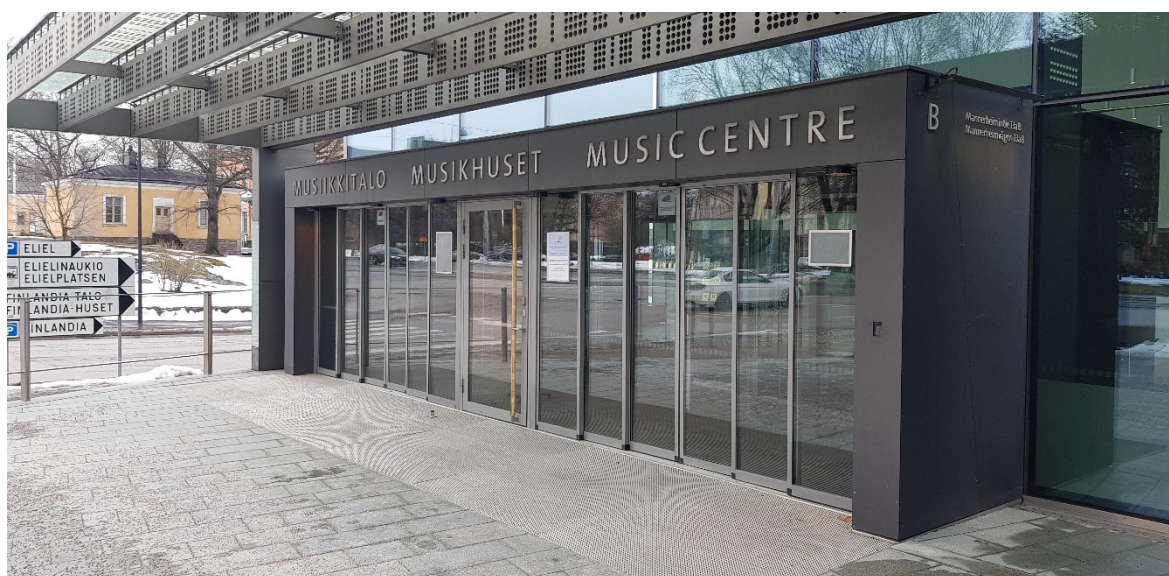
Ingång 8 (figur 12; bilaga 5 modul A2, BA-BB) är den näst största ingången till byggnaden. Ett heltäckande dräneringsgaller finns direkt utanför ingången. Marken lutar ut mot Mannerheimvägen och mot Tölöviksgatan. Det finns även en trottoarkant på cirka 10 centimeter som skyddar från vattensamlingar på vägen. Mannerheimvägen är ganska plan i båda riktningarna från ingången, vilket gör att vatten kan dröja kvar. Tölöviksgatan lutar kraftigt mot öst, vilket medför att vatten från ingången och Mannerheimvägen lätt forsar i riktning mot öst. Dräneringsrännor förekommer med jämna mellanrum mot söder, vilket förbättrar dräneringen ytterligare. Ingången är mycket skyddad från vattenläckage.

Figur 12. Musikhuset ingång 8 (Axén, 2021)

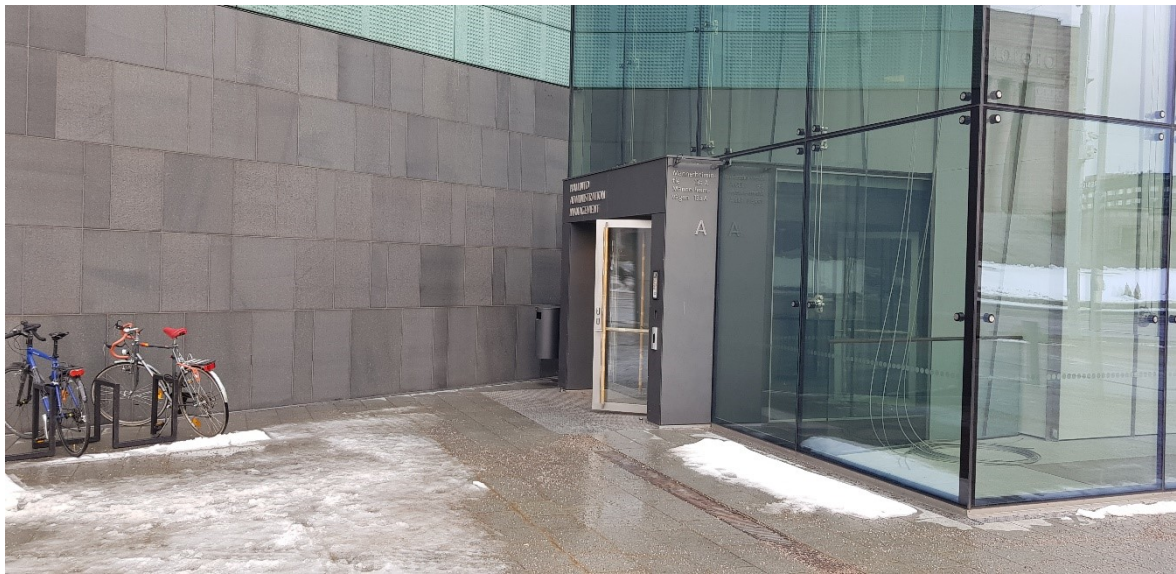
Ingång 9, administration

Ingång 9 (figur 13; bilaga 5 modul C1, CE), som är markerad administration, är placerad nära ingång 8. Ingången består av en ensam dörr, som har dräneringsgaller utanför. Det förekommer en lutning bort från dörren ut mot Mannerheimvägen. I området runtom finns det dräneringsrännor med jämna mellanrum. En av dessa rännor, som ses på figur 13, är sammankopplad med dörrens dräneringsgaller. Dörren som använts är en metalledörr, en modell som brukar vara ganska tät. Det finns även en tröskel vid dörren. Ingången är, liksom ingång 8, mycket säker. Risker för vattenläckage vid ingången är mycket låga.

Figur 13. Musikhuset ingång 9 (Axén, 2021)

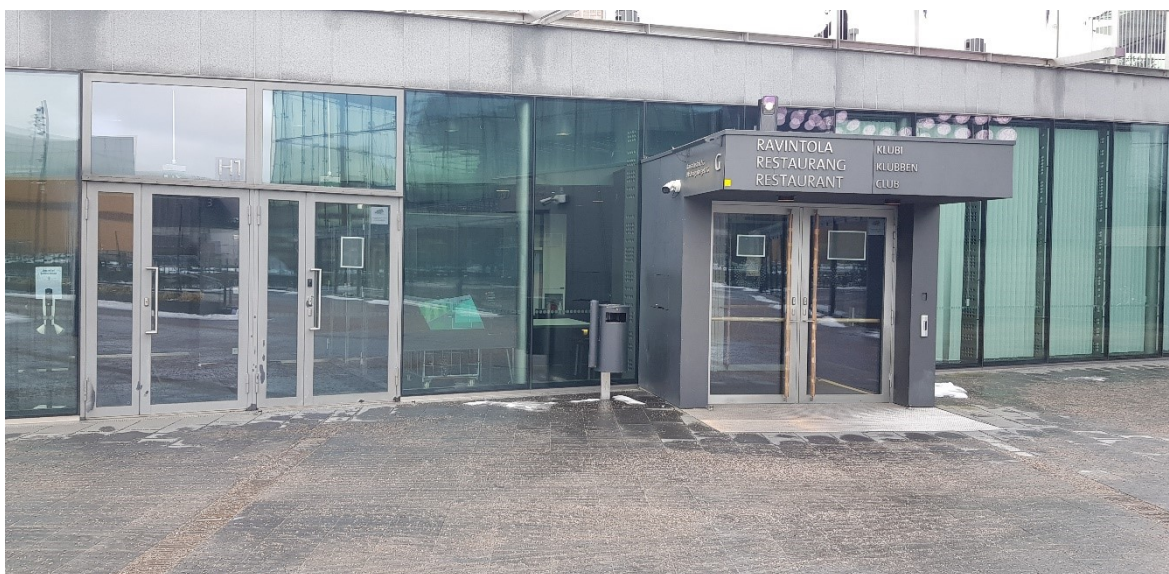
Ingång 10, restaurang

Dörrarna till vänster i figur 14 saknar dräneringsgaller. Det finns däremot en dräneringsränna installerad vid anslutningen mellan glasfasaden och marken, som går framför dörren. Det verkar inte heller finnas en tröskel av märkbar höjd, vilket hade agerat skydd. Det finns en risk att vatten läcker in genom dörren.

De andra dörrarna ses på höger sida i figur 14. Det finns ett installerat dräneringsgaller utanför som är anslutet till en av dräneringsrännorna som går längs med marken utanför (ses i nedre högra hörnet på figur 14). Dessa dörrar är säkrare än det andra paret, och det är liten risk för vattenläckage.

Figur 14. Musikhuset ingång 10, restaurangingång (Axén, 2021)

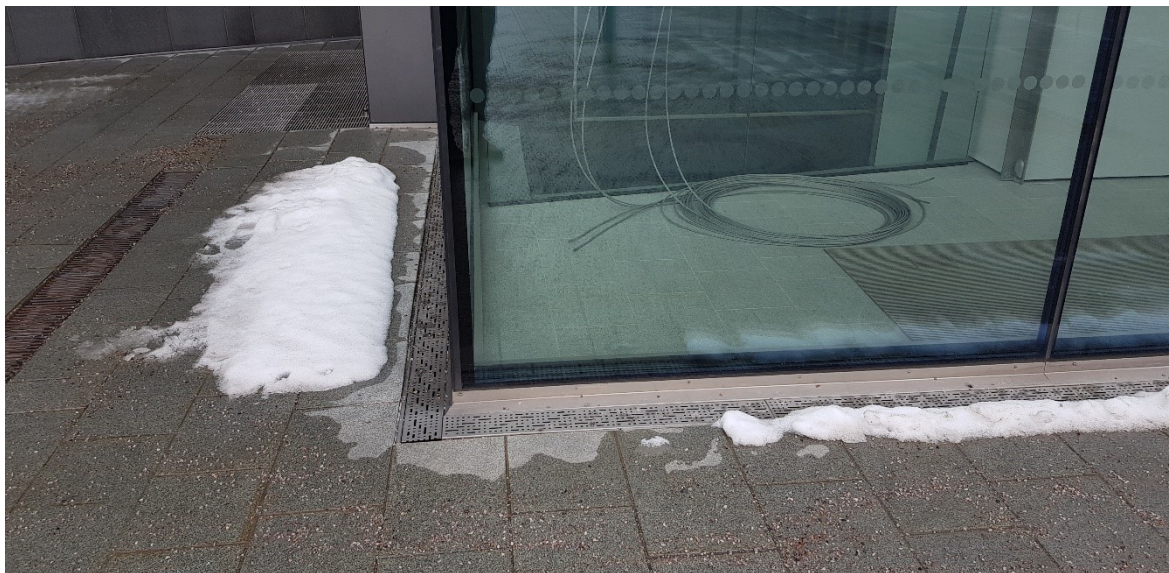
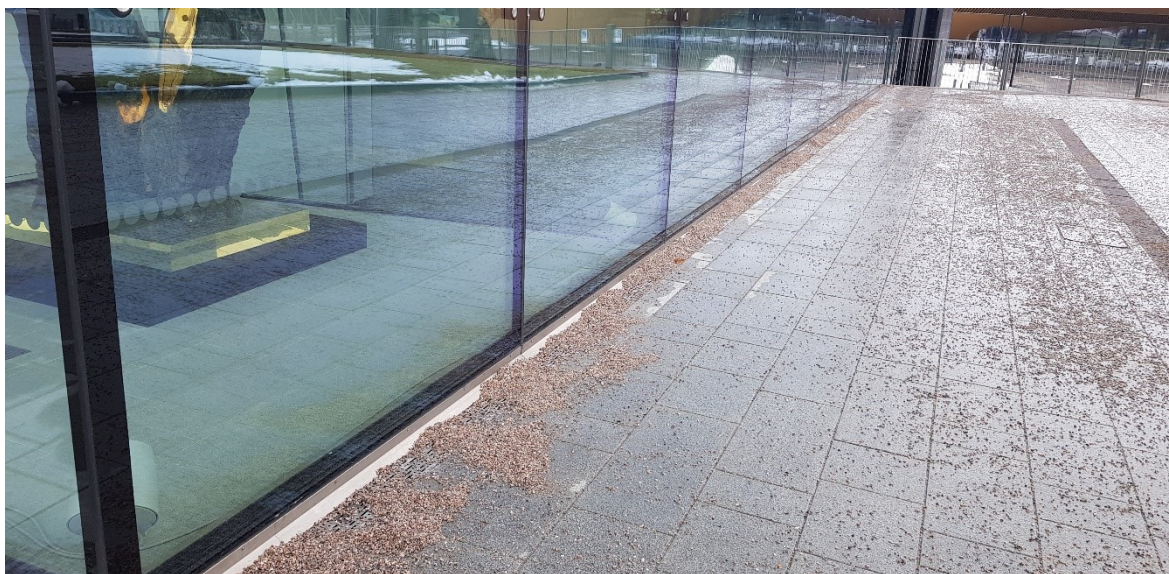
Fasaden, som är gjord i glas, var ett intresseobjekt inom detta examensarbete, mer specifikt vilka lösningar som gjorts för att säkra anslutningen mellan fasad och mark. Som det syns på figur 15 och 16 går det en dräneringsränna tätt mot väggen. Denna typ av dränering förekommer kring hela glasfasaden.

Figur 16. Glasfasadens anslutning till marken, på bilden ses en dräneringsränna (Axén, 2021)

Figur 15. Glasfasadens anslutning till marken, på bilden ses en dräneringsränna (Axén, 2021)

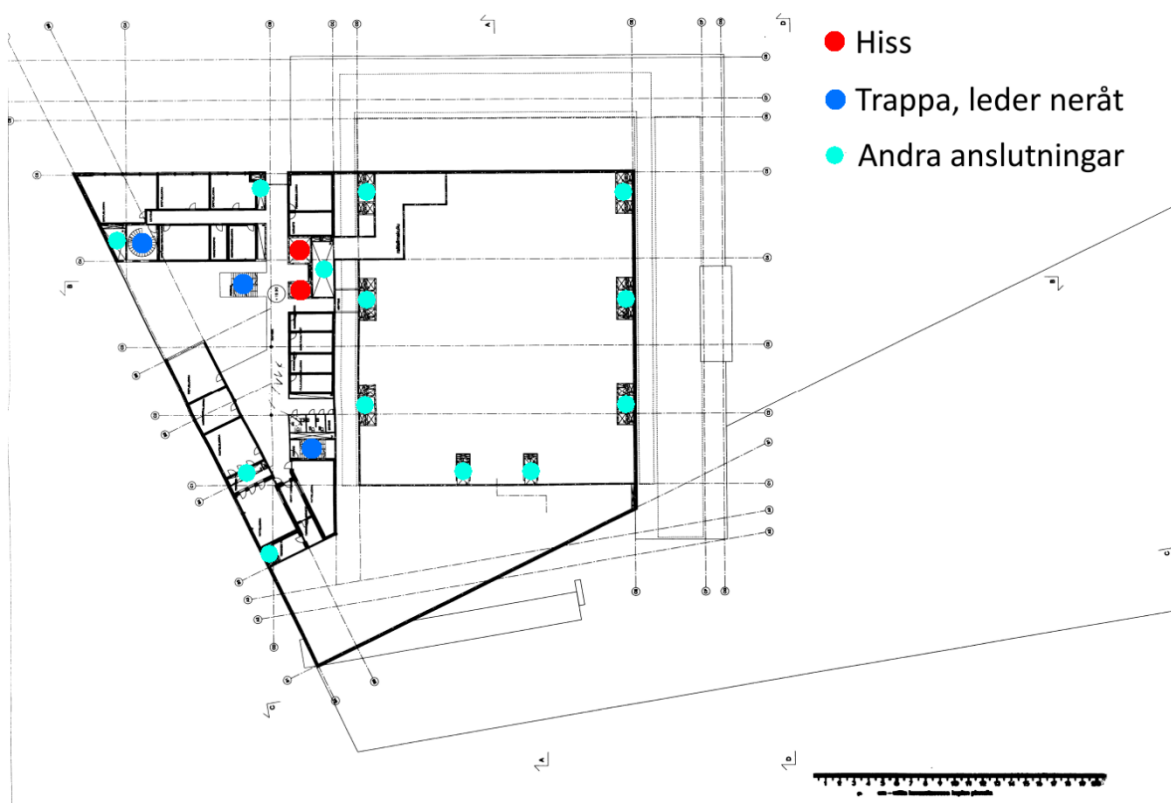
Våning 7

Figur 17. Bild på ritningen av sjunde våningen, intresseobjekt har markerats ut.

Den sjunde, och högsta våningen, i Musikhuset (figur 17; bilaga 2) har tre trappor och två hissar som leder till den. Vatten kan inte nå våningen via marken, vilket betyder att riskerna endast är läckage via taket eller läckage i vattenledningar. På våningen finns det tre toaletter (modul C2, CB), var vattenledningar finns.

Spiraltrappan (modul C5, CA) leder genom alla våningar och är den enda anslutningen för persontrafik som gör det, utöver den stora konsertsalen. Trappan är alltså en ledning där vatten kan nå samtliga våningar. Detta gör trappan till en stor risk. Byggnadens stora konsertsal (modul CD, C1-C5) är öppen, 7 våningar hög och leder därmed genom hela byggnaden. Den stora konsertsalens översta del tar upp en stor del av sjunde våningens yta. Vatten som kommer till den stora konsertsalen har alltså möjligheten att rinna rakt genom hela konstruktionen.

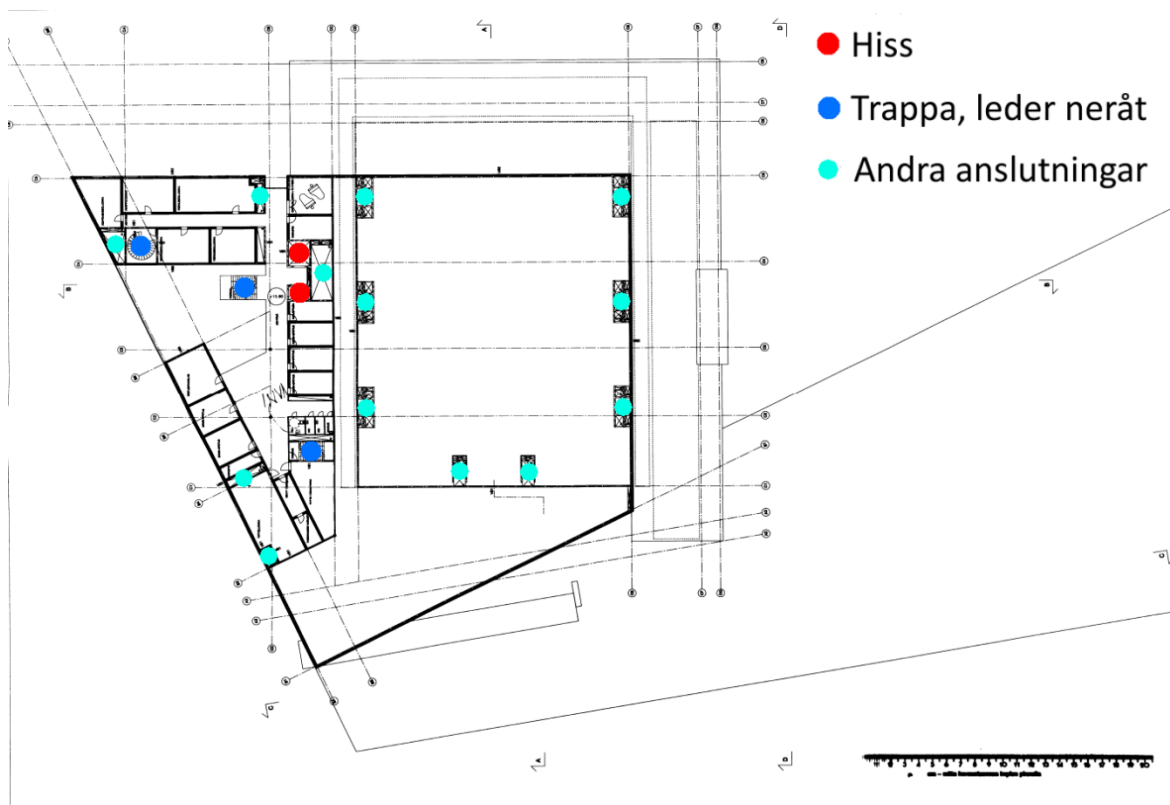
Figur 18. Bild på ritningen av sjätte våningen, intresseobjekt har markerats ut.

Våning 6 i Musikhuset (figur 18; bilaga 3) är mycket lik våningen ovanför. Det finns inte ytterligare trappor eller hissar, utan det är samma som finns på våningen ovan som leder vidare neråt. Det finns toaletter på samma plats i relation till övre våningen (modul C2, CB). Den stora konsertsalen (modul CD, C1-C5) är en stor del av den här våningen, på samma sätt som våning sju.

På våning sex, liksom på våning sju, finns det inte ingångar utifrån. Detta gör det omöjligt för vatten att tränga in i byggnaden. Exempel på risker som finns är rörläckage, och läckage via trapporna eller hissarna från våningen ovan.

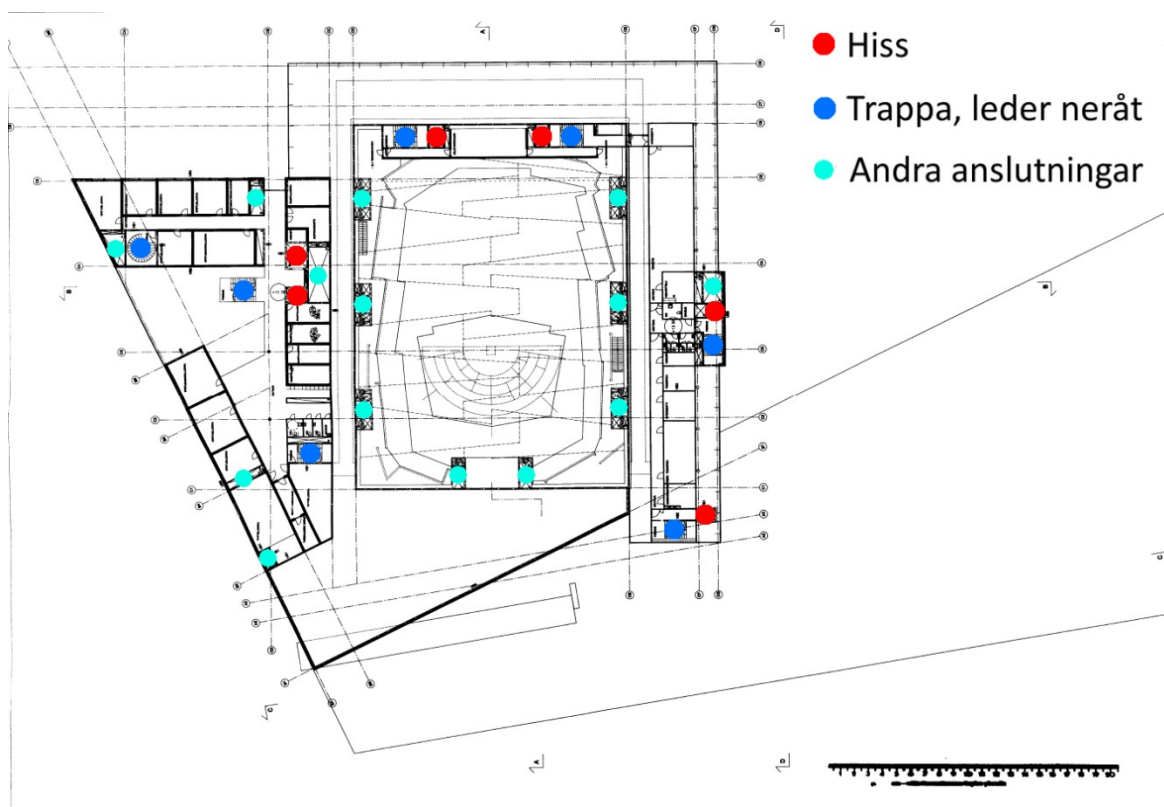
Våning 5

Figur 19. Bild på ritningen av femte våningen, intresseobjekt har markerats ut.

Utöver de trappor och hissar som finns på våning 6 och 7, finns det ytterligare fyra trappor och fyra hissar på våning 5 (figur 19; bilaga 4). Två av trapporna är en del av den stora konsertsalen (modul C6, CD). De övriga ligger i närheten av byggnadens huvudingång. Det finns två områden med toaletter på våningen (modul C2, CB och modul C4, CE) som vid eventuella läckage i vattenledningarna är en risk.

De trappor och hissar som ligger i närheten av huvudingången (modul C4, CF och modul C4, CE) leder hela vägen ner till första våningen. Detta medför en risk för höga kostnader vid eventuella vattenläckage, då vattnet når samtliga våningar under. Samma gäller för hissarna och trapporna som är belägna vid den stora konsertsalen (modul C6, CD). Även dessa är en direkt rutt ner till första våningen.

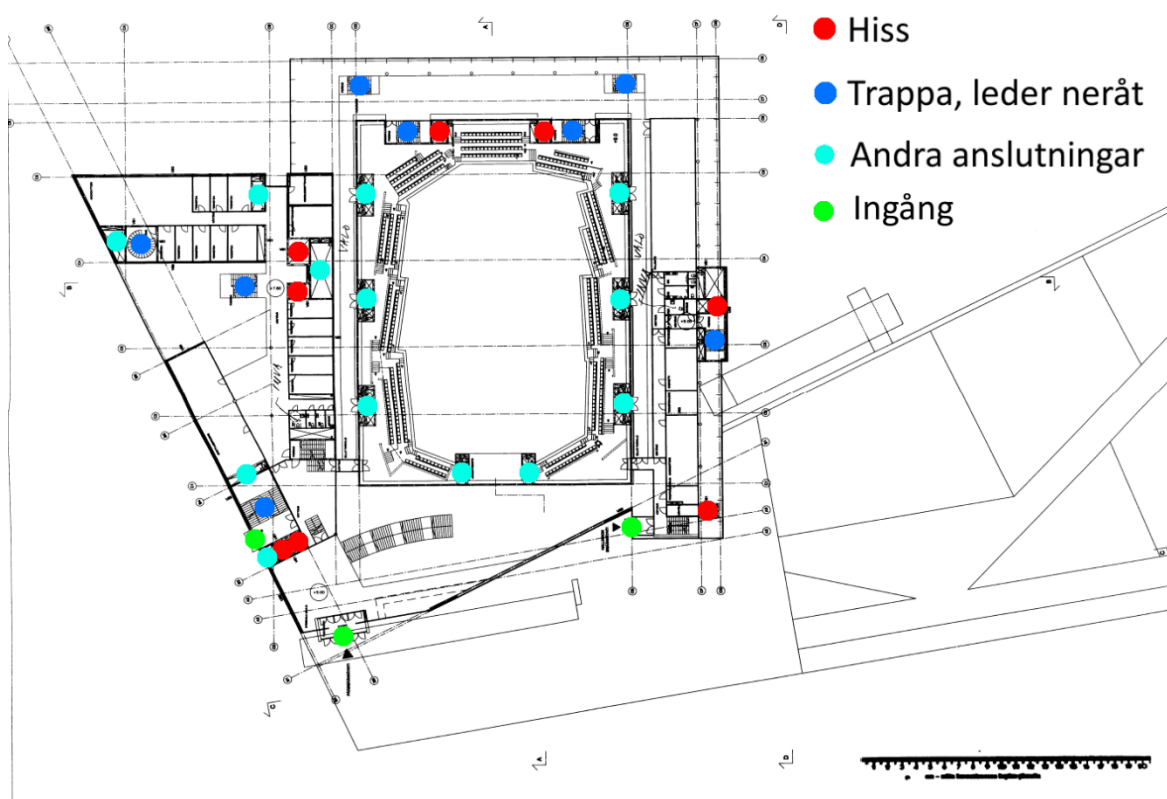
Figur 20. Bild på ritningen av fjärde våningen, intresseobjekt har markerats ut.

Våning 4 (figur 20; bilaga 5) är den första våningen där det finns direkta ingångar på marknivå. I figur 20 är ingångarna markerade med gröna markörer. Det finns tre ingångar som leder in i byggnaden på fjärde våningen. Ingångarna är numrerade 7, 8 och 9 tidigare i arbetet, under rubriken "Analys av ingångar". Av ingångarna är det endast en som har högre risk för vattenläckage (modul BA, B4). Innanför ingången, vid modul BA, A2, finns ett öppet utrymme med en kurvad trappa som leder ner till våningen under. Vid vattenläckage rinner vattnet ner till våningen under genom utrymmet.

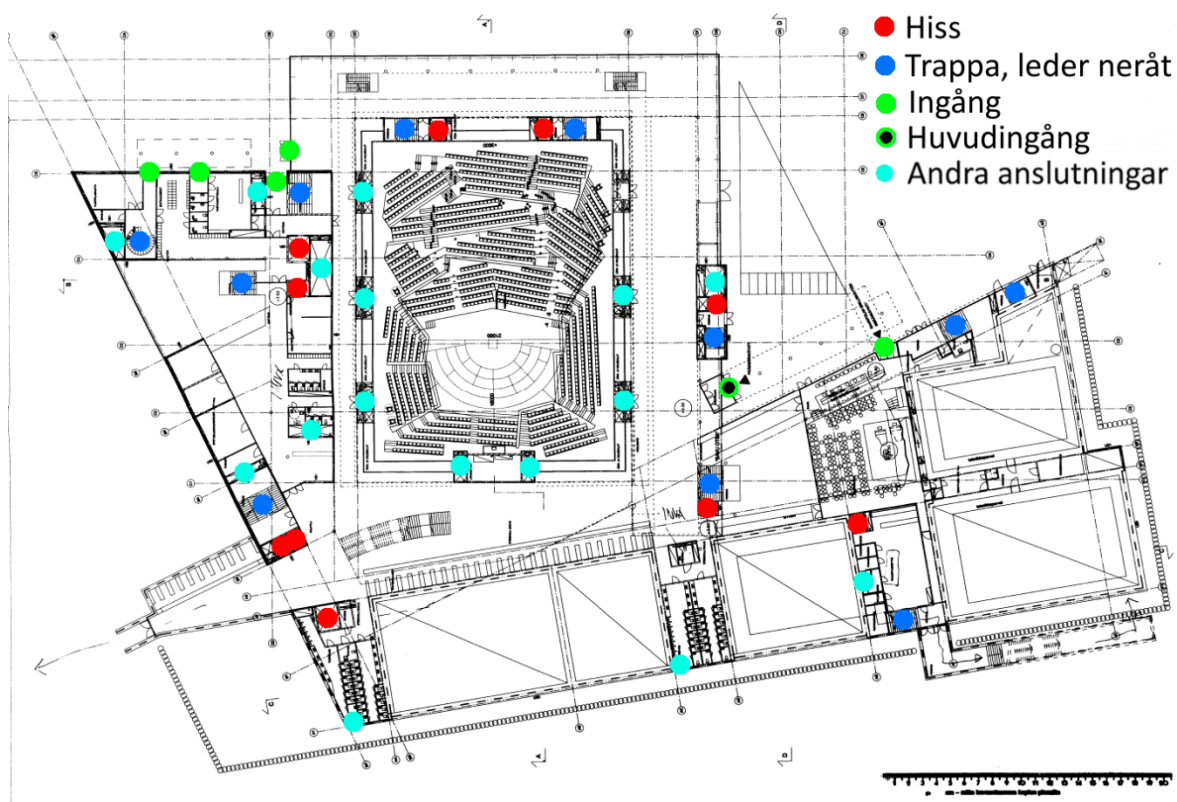
Våning 3

Figur 21. Bild på ritningen av tredje våningen, intresseobjekt har markerats ut.

Sju dörrar leder till tredje våningen (figur 21; bilaga 6), av vilka en är huvudingången. Eftersom majoriteten av persontrafiken leder in till den här våningen, så finns det även många passager både uppåt och neråt i byggnaden. Det förekommer flera trappor och hissar.

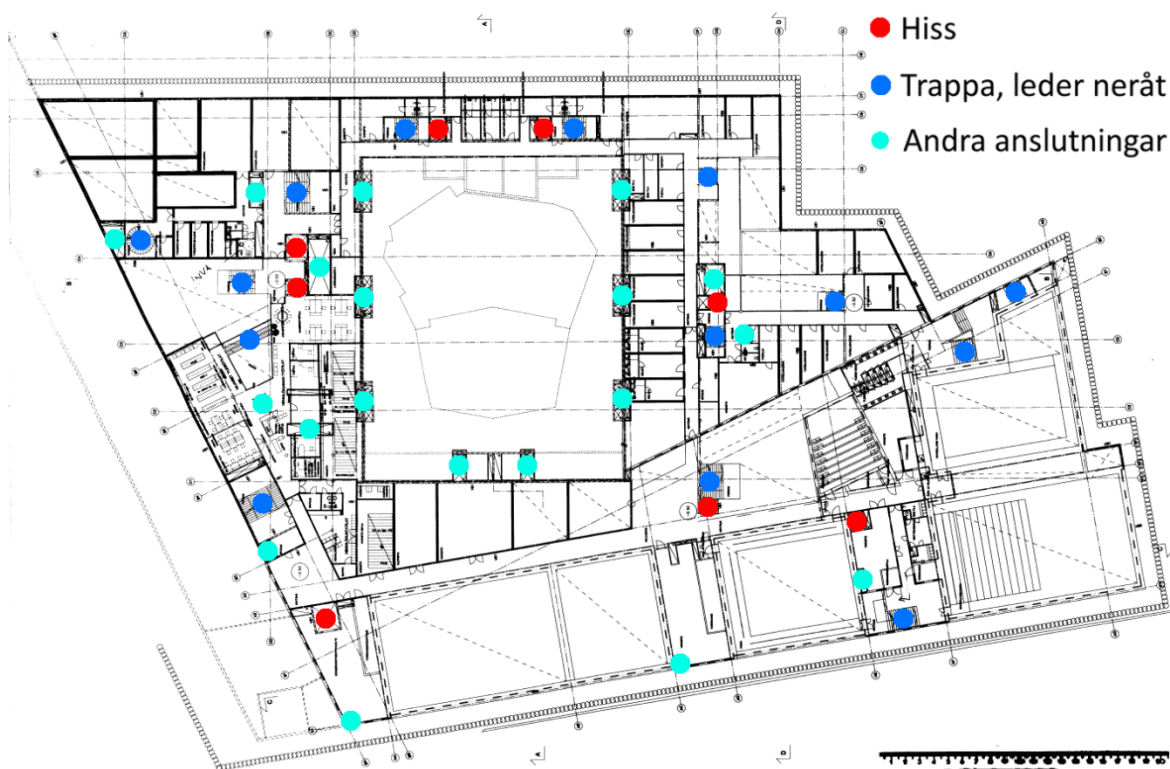
Våning 2

Figur 22. Bild på ritningen av andra våningen, intresseobjekt har markerats ut.

På den andra våningen (figur 22; bilaga 7) finns det inte ingångar till gatunivån. Den här delen av konstruktionen befinner sig helt under marken. Det finns ett stort antal trappor och hissar som både leder ner till och upp från den här våningen.

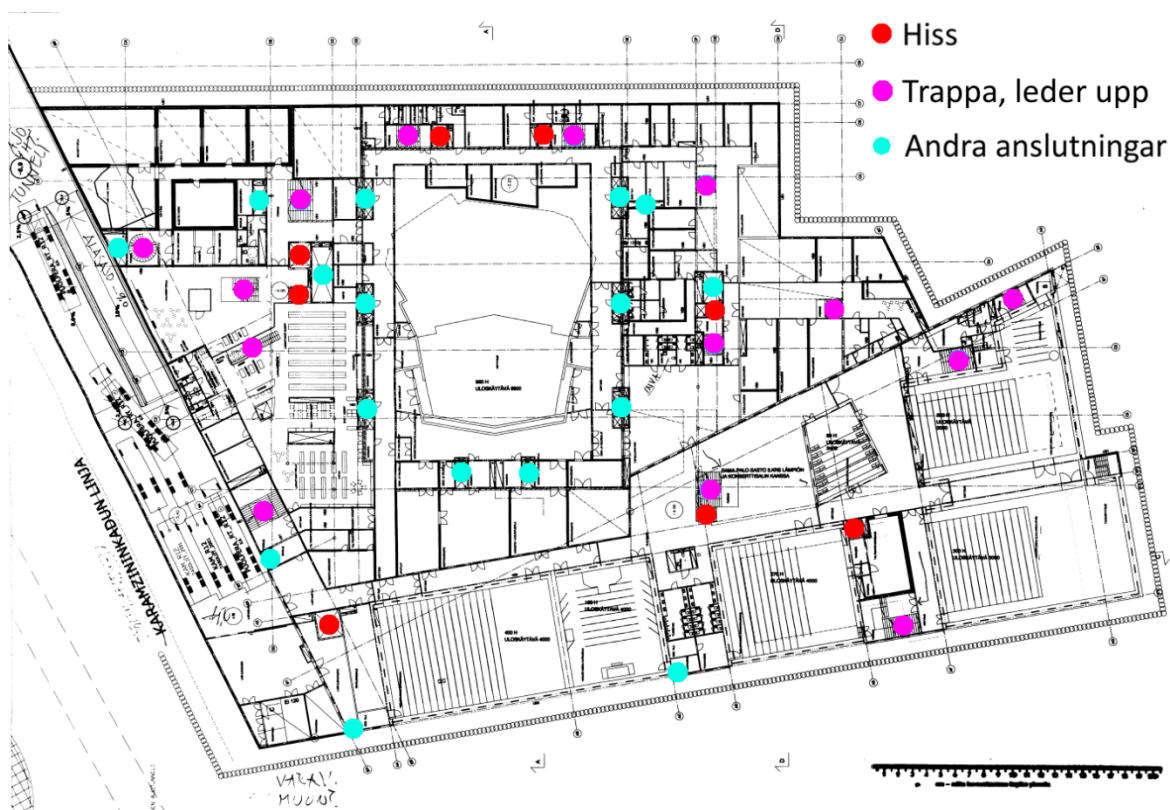
Våning 1

Figur 203. Bild på ritningen av första våningen, intresseobjekt har markerats ut.

På den första våningen i Musikhuset (figur 23; bilaga 8) finns det en hel del anslutningar uppåt. Våningen är, förutom riktningen på anslutningarna, så gott som identisk med våning 2. Ifall vatten når denna våning i byggnaden kommer det inte att ha en naturlig rutt att följa. Vattennivån kommer i stället att stiga, och sakta täcka hela våningsytan, ifall vattnet inte pumpas bort.

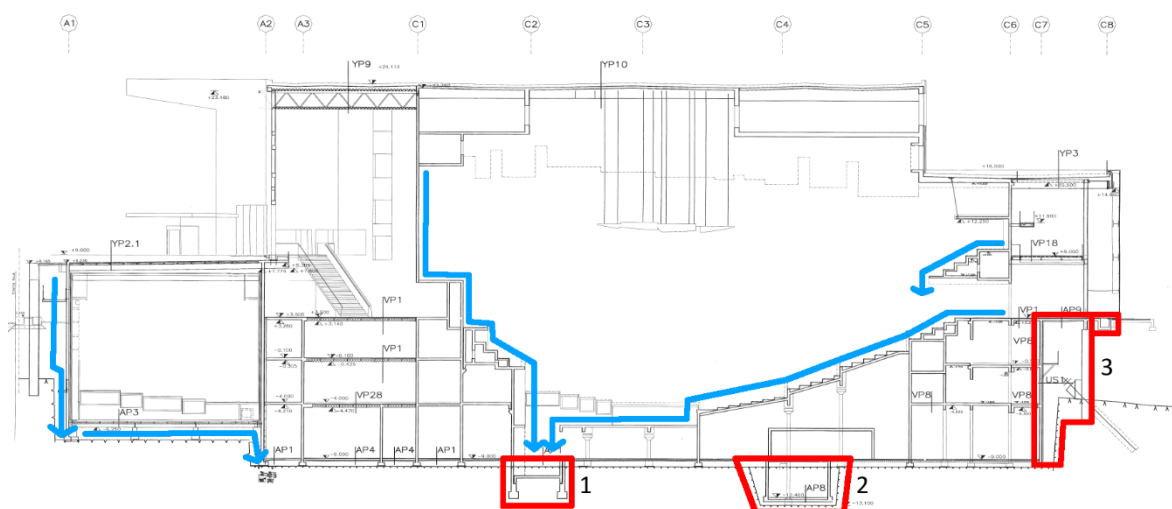
Musikhusets skärning

Figur 214. Skärning på musikhuset var vattnets rutt ritats ut med blåa pilar, och intresseområden ringats in i rött och numrerats.

Sannolikheten att vatten når den stora konsertsalen är låg, då den befinner sig så gott som mitt i byggnaden. Vid en situation där vatten når konsertsalen har det fri rutt rakt ner till bottnen av byggnaden. Tre områden är markerade med röda linjer och numrerade i skärningen på Musikhuset (figur 24; bilaga 9). Områdena är platser där vatten stannar vid vattenläckage, alltså vattnets slutdestination. Vatten som nått dessa platser måste pumpas bort.

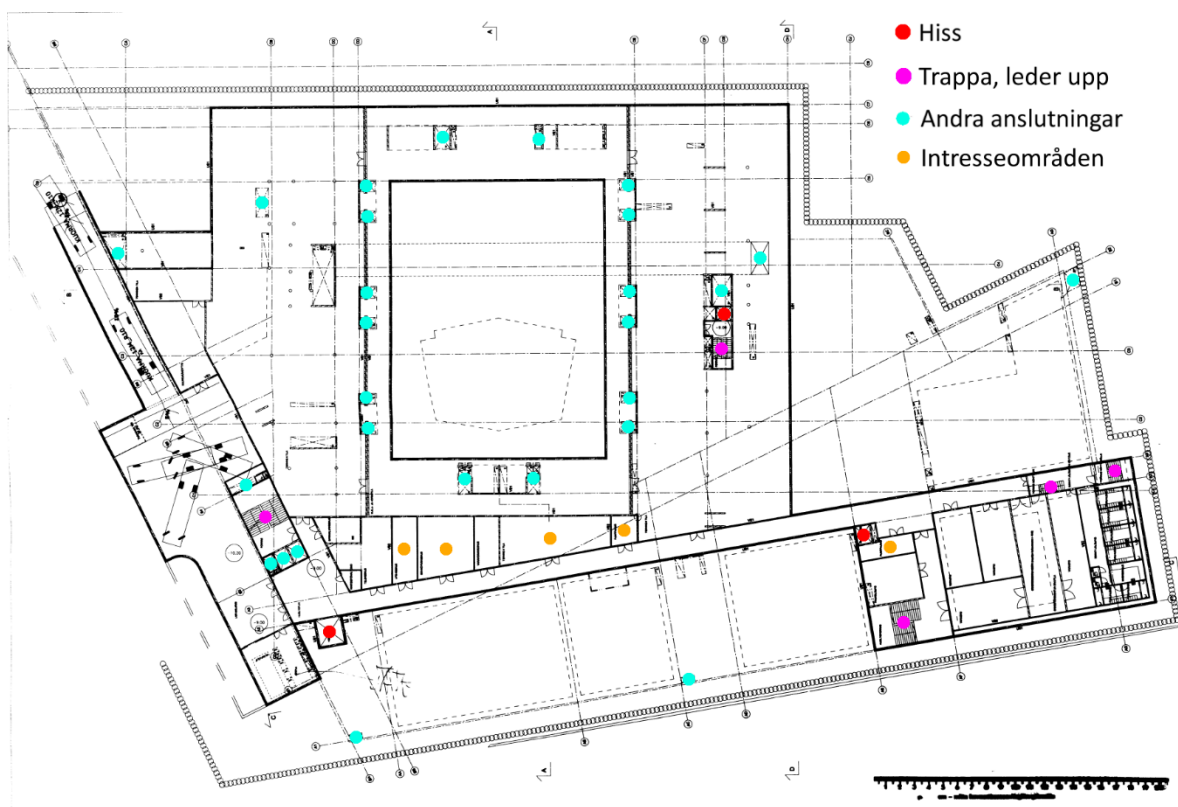
Källarens teknikritning

Figur 225. Ritning på tekniken i källaren, intresseobjekt har markerats ut.

Källarvåningen (figur 25; bilaga 10), vilken är belägen längst ner i konstruktionen, innehåller mycket av byggnadens teknik. Det medföljer en hel del risker för vattenläckage då teknik installeras på byggnadens lägsta punkt. Vatten som når våningen har ingenstans att fortsätta, utan kommer att samlas här. Det är viktigt att riskabla utrymmen förses med täta dörrar och höga trösklar för att förminska skadorna vid läckage. Källarvåningens golvhöjd är mycket jämn, vilket gör att vatten som når våningen, kommer att spridas överallt.
