LAIVOJEN VEDENALAISET TARKASTUKSET JA KORJAUKSET

Opinnäytetyö 2013

Ship`s In-water Surveys and Maintenance and Repair  
Work

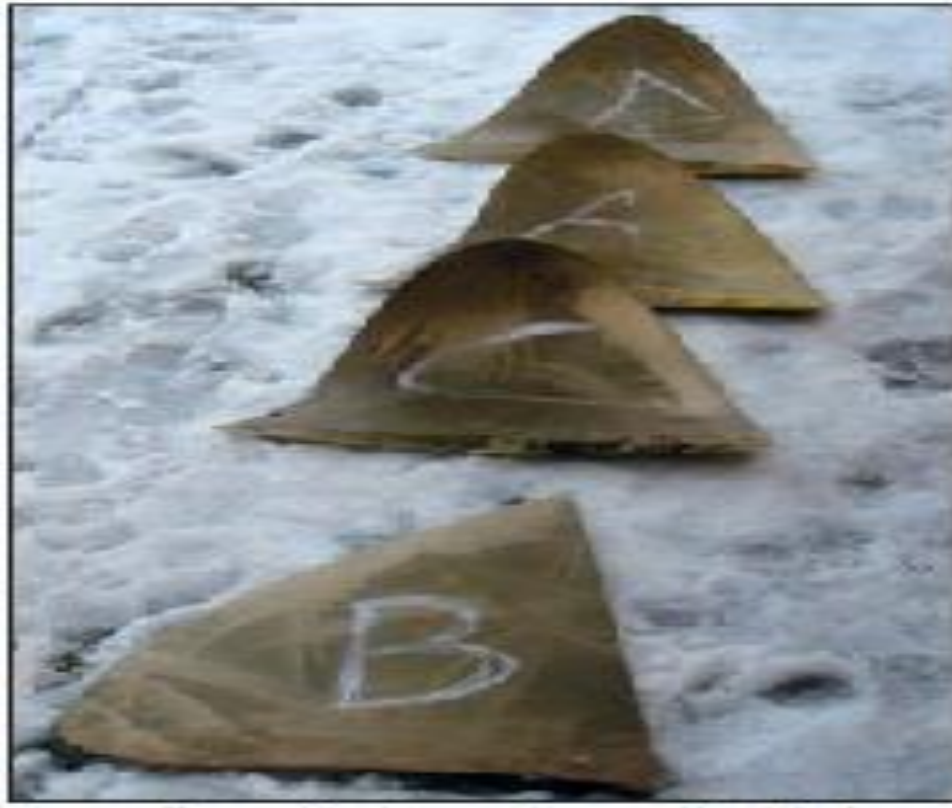
Lapojen ollessa pahasti vaurioituneet ja niiden ollessa taipuneet ja mahdollisesti revennet voi sukeltaja leikata lapojen päistä vaurioituneet osat pois (crapping). Tällöin tulee huolehtia tarkasti siitä, että lavat ovat tasapainossa leikkauksen jälkeen. Tämän tyyppisissä operaatioissa on luokitustila yleensä mukana ja leikkausrajat mitataan sekä piirretään tarkkaan potkuriin. Yhden lavan ollessa pahasti vaurioitunut, jolloin se täristäisi ja rikkoisi akselitiivisteitä sekä laakereita ajettaessa sillä, tulee myös ehjältä lavasta leikata vastakkaiselta puolelta samankokoinen pala pois kuin vaurioituneesta lavasta. Näin laiva pystyy kulkemaan omilla koneilla esimerkiksi korjaustelakkaan ilman hinaamista ja ilman, että se rikkoisi merimatkan aikana laakereitaan. Tämän tyyppiset leikkaukset vaativat, että sukeltaja asentaa leikkauskiskon potkuriin, johon leikkuri tulee kiinni. Vapaalla kädellä tällaisia leikkauksia ei sukeltaja tee, vain lapojen kärkien epätasaisuuksien poisto ja pyöristys suoritetaan käsin ilman tukikiskoa. Viisilapaisen potkurin ollessa kyseessä tulee kaikista lavoista leikata samankokoinen osa pois lapojen kärjistä. Nikkeli-pronssiseospotkureissa tulee käyttää leikkaukseen erikoislaikkaa, joka ei leikattaessa ”puuroudu”.

Seuraavassa kuvassa on nelilapaisesta potkurista leikatut vaurioituneet kärjet potkurin tasapainottamiseksi.

Kuva 7. Vaurioituneen potkurin katkaistut lavat (Hydrex)

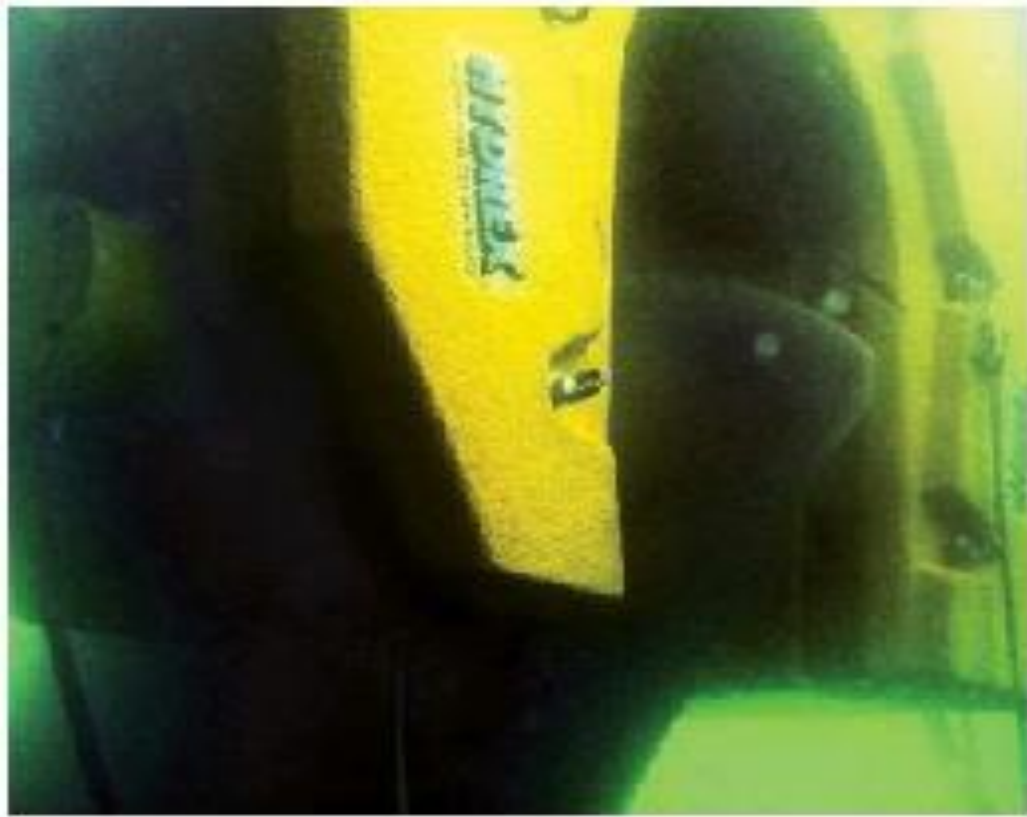
Jos lapa on taipunut esimerkiksi jäiden vaikutuksesta, ja se on yleensä muuten eheän näköinen, voidaan se taivuttaa takaisin oikeaan asentoon siihen suunnitetuilla ”*henkseleillä*”, jotka asetetaan lavan ympärille ja vedätetään taipunut lapa suoraksi taljojen sekä tunkkien avulla (Aura ja Wasström). Lavat ovat yleensä taipuneet noin 90° kulmaan taaksepäin, joten vetopisteet taljoille saadaan tällöin hyvin rungosta. Lavan ollessa taipunut noin 45 ° oikaiseminen yleensä onnistuu, eikä lavan murtumista esiinny. Vedessä tehtävästä taivutuksesta (pending) käytetään termiä *kylmätaivutus*.

Alla olevassa kuvassa on esitetty yksi mahdollinen taivutusmenetelmä, jossa taivutus-satula on asetettu taipuneen lavan ympärille ja hydrauliset sylinterit pakottavat lavan oikeenemaan.

Kuva 8. Taipuneen lavan oikaisu (Hydrex)

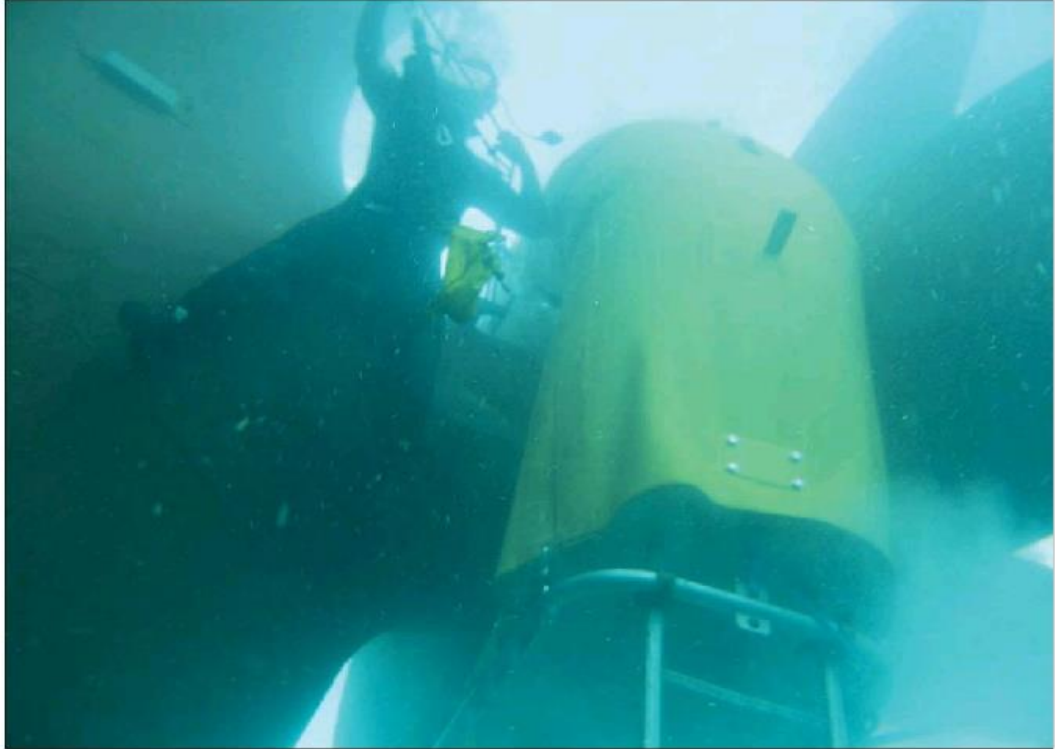
Kuva 9. Habitarepussi potkurin akselin ympärillä (Hydrex)

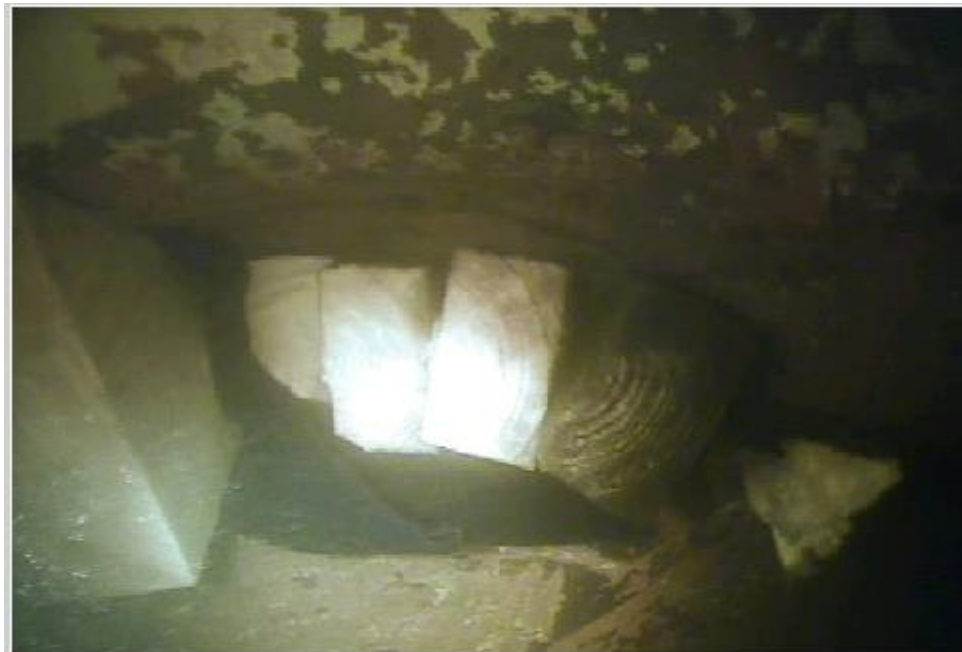
Yleisimpiä hitsaustöitä on laivassa, kun korjataan sen pohjakosketusvaurioita joko hitsaamalla repeytymä umpeen tai asettamalla repeytymäkohdan päälle uusi ”duplinkilevy”, joka hitsataan vaurion päälle. Jos joudutaan poistamaan vaurioitunut osa rungosta ja hitsaamaan uusi levy sen tilalle, käytetään termiä ”insertti”. Jos vauriokohta sijaitsee palteessa, on levyä tarvittaessa taivutettava pinnalla valmiiksi pohjanmuotoa vastaavaksi. Vain ohuita levyjä voidaan veden alla taivuttaa runkoon hitsattujen ruuvipuristimien kanssa paikoilleen, mutta silloin tulee kyseeseen vain 6-8 mm:n paksuiset levyt, joita luokka ei hyväksy kuin hätäkorjaukseksi ja antavat niille vain maksimissaan kahden kuukauden siirtymäajan, minkä jälkeen ne on korjattava. Muita hitsaustöitä ovat duplinkien hitsaus pienten reikien päälle, joita on voinut tulla painolastitankkien imupäiden kohdille kavitaation johdosta tai peilausputkien alle. Yleensä käytetään 12-14 mm paksuisia levyjä, joiden reunat pyöristetään ja ”seevataan”. Myös ”inserttejä” voidaan käyttää ja vaihtaa koko vaurioitunut pala uuteen, jos se on epäta-

sainen ja duplinkilevyä on vaikea hitsata kohteeseen. Luokka ei yleensä hyväksy vedenalaista hitsausta (LR/AWS-D3.6), mutta vettä vasten hitsaukset hyväksytään eli hitsaukset, joissa hitsaaja on rungon sisäpuolella hitsaamassa vaurioitunutta kohtaa, jonka sukeltaja on voinut tilkitä ulkopuolelta esimerkiksi vesitiiviillä laatikolla tai rätein. Vauriokohdan ollessa vaikeasti korjattava voidaan käyttää tapauskohtaisesti esimerkiksi ulkopuolelta tilkkimismateriaalina puukiiloja sekä rättejä, jotta saadaan vuoto pienemmäksi, minkä jälkeen sisäpuolelle hitsataan esimerkiksi ”laatikko” kaarien väliin. Sementtiäkin voidaan käyttää hätäpaikkausaineena, mutta se vaatii aina laatikon tai vastaavan korjauksen sen päälle. Alla olevasta kuvasta näkyy pohjakosketuksen saaneen aluksen rungon repeytymän tilkkiminen puukiiloilla ennen sisäpuolista korjausta hitsaamalla

Kuva 11. Vaurion tilkkiminen puukiiloilla (Rannikon sukelluspalvelu Oy)
