## **Pintakäsittelyaineiden säänkestotutkimus**

Opinnäytetyö

Kevät 2013

SEINÄJOEN AMMATTIKORKEAKOULU

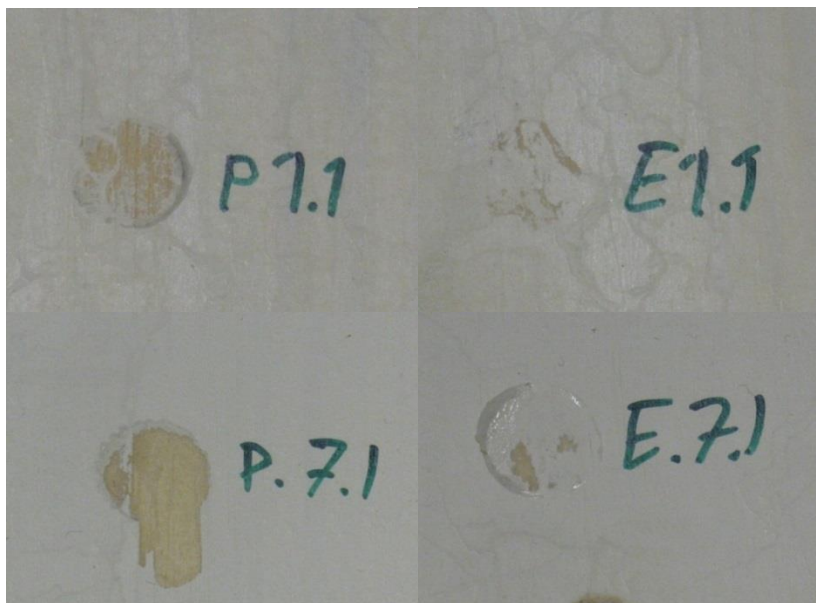
Kuvio 18. Adheesiotutkimuksen tulokset pikaliimalla ja epoksiliimalla.

Tuloksista ja kuvioista 18 voidaan nähdä, että pikaliima on jopa irrottanut puuta vetoniitin mukana. Epoksiliimalla vedetyt niitit ovat irrottaneet myös puuta, mutta huomattavasti vähemmän.

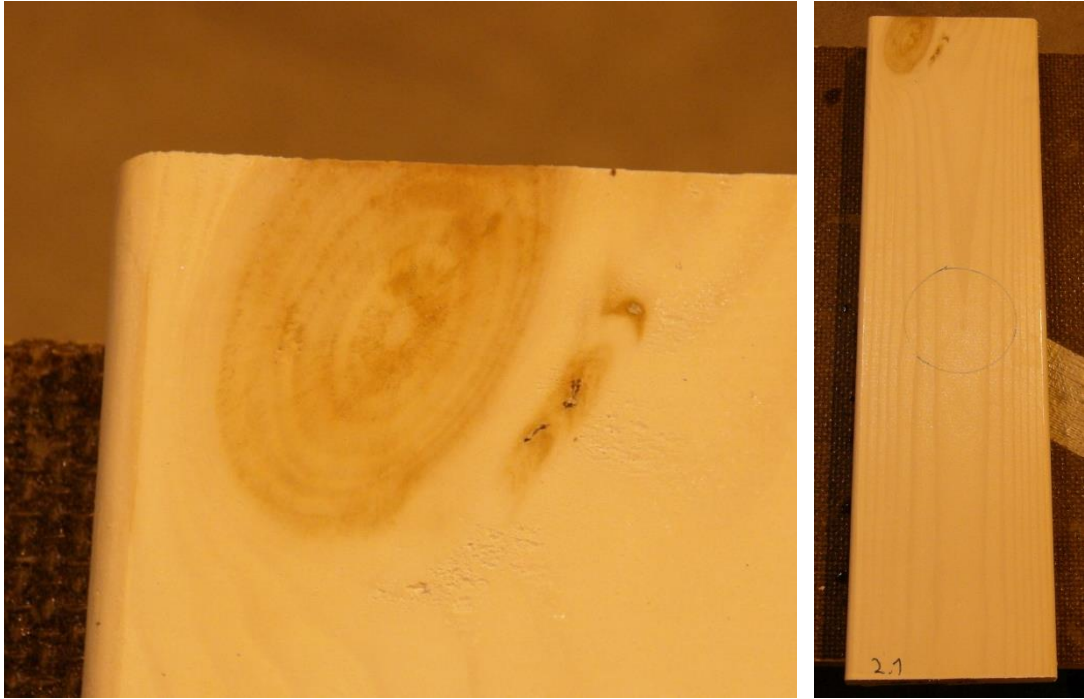
Tutkimuksen alkuvaiheessa, kun kappaleet olivat olleet sääkaapissa 5 vuorokautta, valkoisissa kappaleissa oli jo oksien kohdalta selvästi huomattava tummuminen. Kuviossa 21 on esitetty kappaleissa tapahtunut muutos 5 vuorokauden sääkaapissa olon jälkeen.

Kuvio 21. Valkoisissa sarjoissa tapahtunut muutos viiden vuorokauden sääkaapissa olon jälkeen.

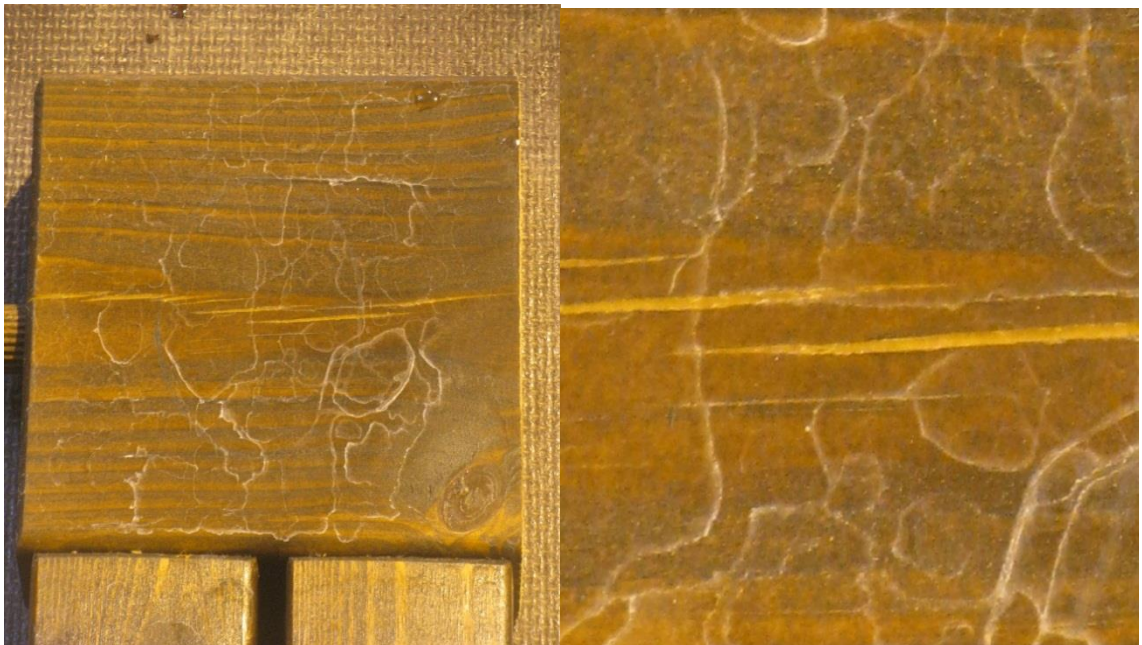
Kuvio 22. Vääntymisestä johtuva pinnan halkeaminen.

Sarjan 9 ja 10 kappaleet olivat kärsineet kosteudesta. Pinta oli vääntynyt ja haljennut 12 päivän jälkeen enemmän kuin muiden sarjat tässä vaiheessa (kuvio 22).

Syy tähän oli kappaleen eläminen tangentin suuntaisesti, mikä on normaalia näissä olosuhteissa.

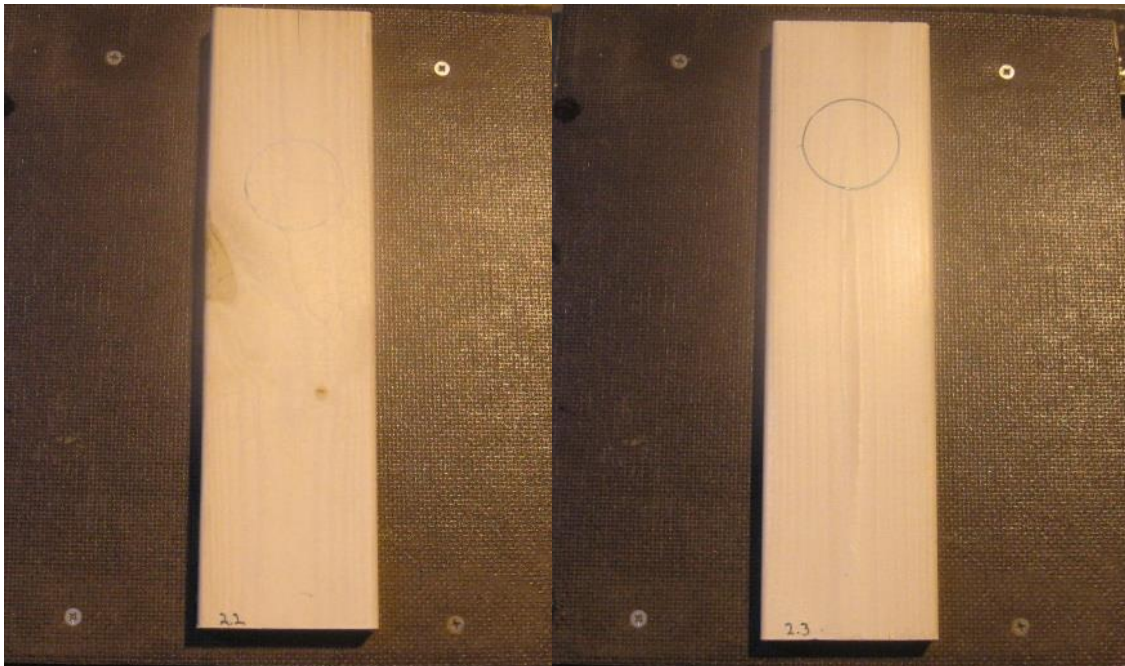
Kuvio 22. Kappaleiden eroavaisuudet, jotka olivat olleet sääkaapissa tai säilössä.

Vertailukappaleiden ja sääkaapissa olleiden kappaleiden välinen ero, ovat selkeämmin huomattavissa tummissa kappaleissa kuin vaaleissa, kuten kuviosta 22 sekä kuvioista 23- 25 voidaan verrata.

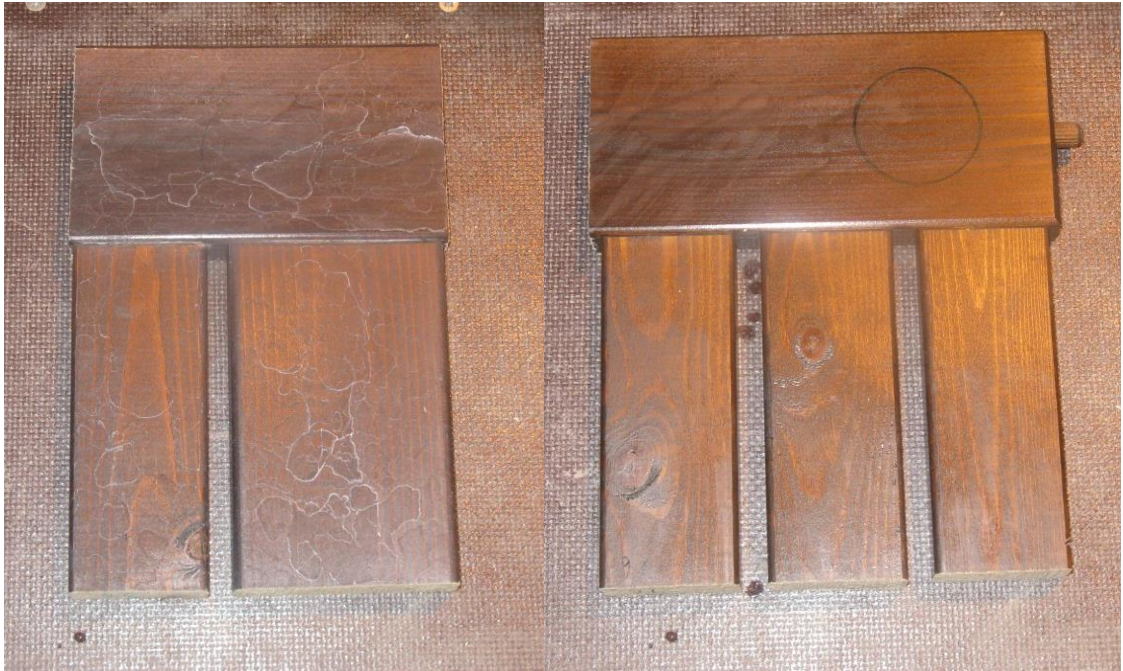
Testin lopussa puun väriin voi myös vaikuttaa kalkkeutuminen, joka johtuu sääkaapin veden kalkkipitoisuudesta. Tämä on huomioitu tuloksia tarkisteltaessa. Kappaleiden peittävyys oli hieman heikentynyt ja läpikuultavuus selvästi lisääntynyt, joka voidaan myös nähdä liitteistä nro 1.

Kuvio 24. Kappaleiden eroavaisuudet, jotka olivat olleet sääkaapissa tai säilössä.

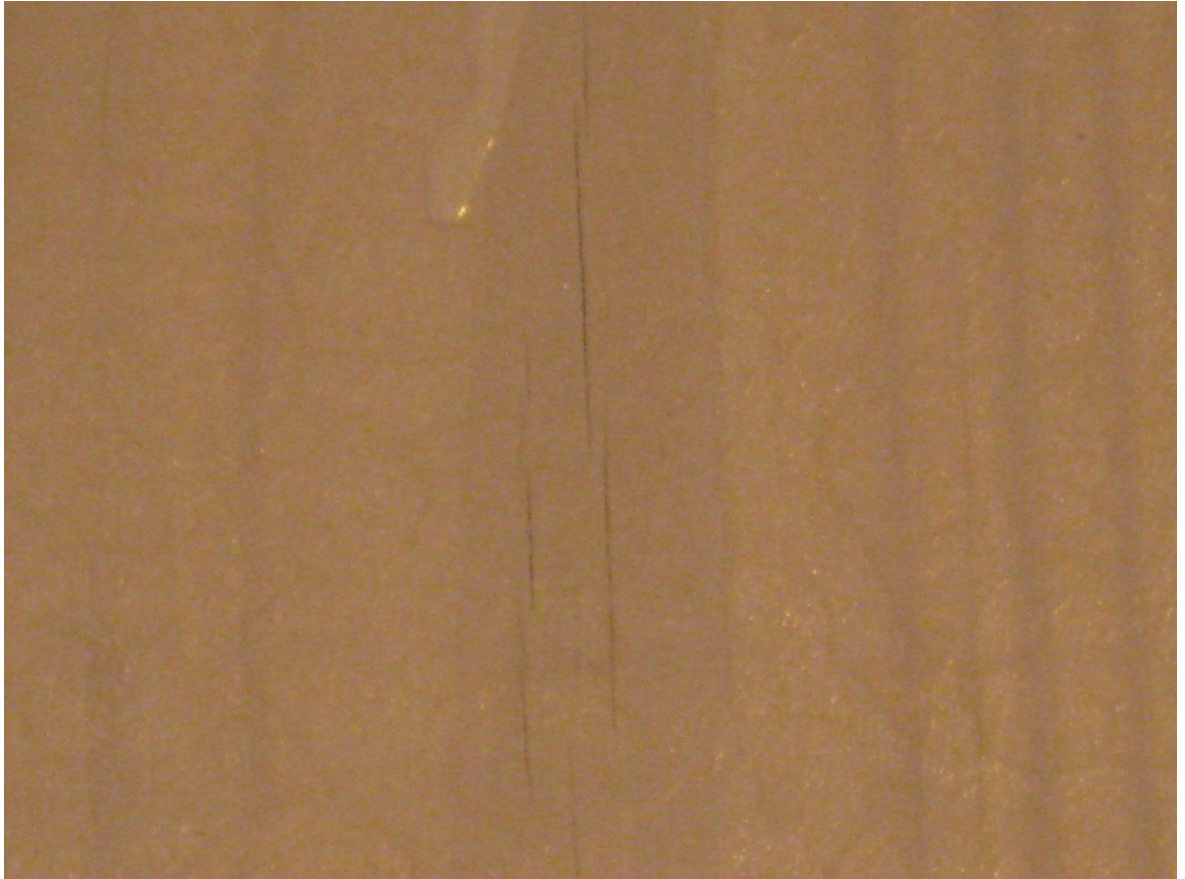
Mitään isompia halkeamia ei ole, muuta kuin joissakin kappaleissa, kuten kuviossa 25 näytetty. Pinta on pysynyt hyvin kiinni puussa, sekä niin sanottua hilseilyä ei ole tapahtunut.

Kuvio 25. Testin loppuvaiheessa näkyviin tulleet hiushalkeamat.
