**VANHAN NAVETAN MUUTTAMINEN
ASUINRAKENNUKSEKSI**

Opinnäytetyö

Sari Hyvärinen

2014

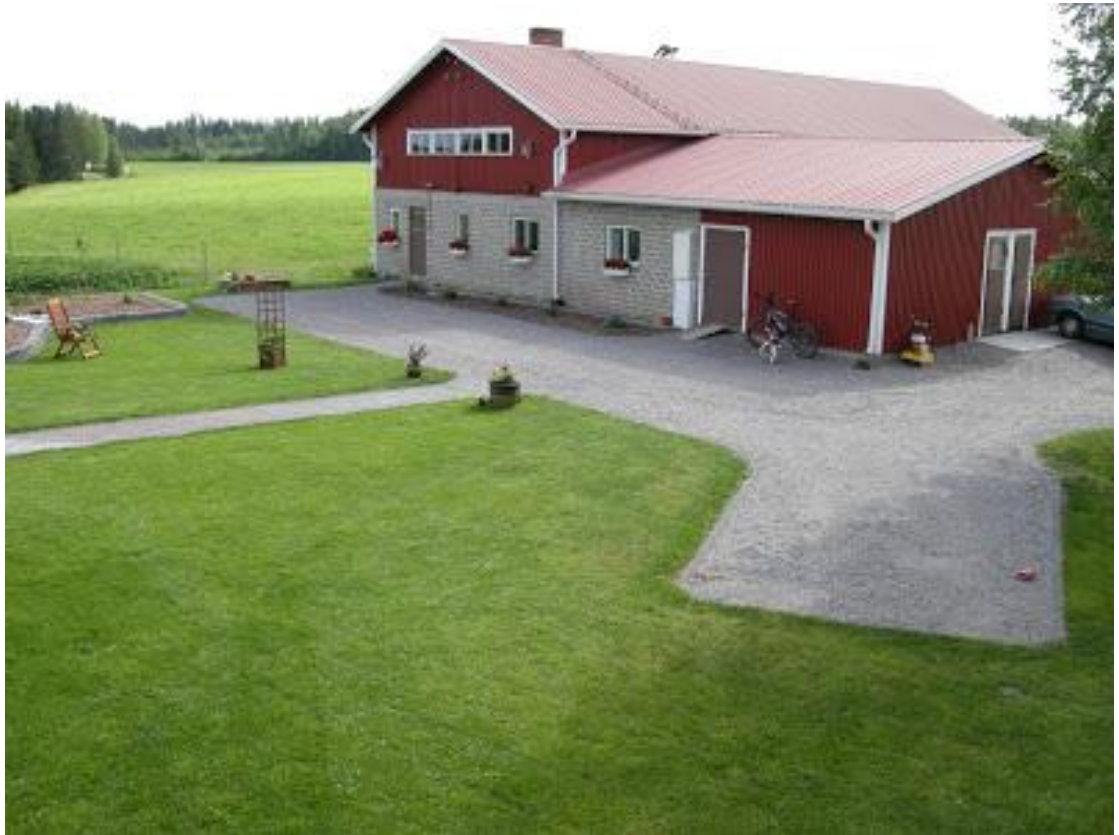
Kuvio 1. Hintsalan navetta (Navetasta koti)

Ensimmäisenä kohteena on Pohjois-Pohjanmaalla sijaitseva Hintsalan perheen navetta, joka on rakennettu 1959 (kuvio 1). Lehmiä navetassa on pidetty viimeksi vuonna 1985. Navettaosio on muurattu tiilestä, rehuvarasto, puuliiteri, lantala ja heinälato ovat puuseinäisiä. Alakerrassa oli valmiina sauna ja yläkerrassa oli avointa tilaa, joka toimi heinäsäilönä. Eristeenä ulko- ja sisämuurauksen välissä oli noin 21 cm kerros sahanpurua. (Navetasta koti.)

Tiiliseinä oli ulkopuolelta pääosin hyvässä kunnossa eikä routavaurioita ollut päässyt syntymään. Sisäpuolelta, karjasuojan kohdalta, tiiliseinät olivat päässeet rapautumaan kosteuden ja jäätyneen johdosta, paikoin melko pahastikin. Huonekorkeus oli melko vaatimaton, koska pilarien kannattelema välipohjalaatta oli vain reilun parin metrin korkeudella. Puurakenteisessa osassa tuuli pääsi hatarista lautaseinistä lävitse, mutta huonekorkeutta oli riittävästi. Navetan välipohja on betonia ja kantavat palkit on tuettu betonipylväillä. Alun perin navetassa on ollut huopakatto, mutta ajan saatossa sen päälle on tehty

koolaus ja siihen asennettu peltikate, joka oli vielä ihan hyvässä kunnossa. Ikkunat olivat alkuperäiset, mutta pahasti lahonneet. (Navetasta koti; Hietala 2014, 17.)

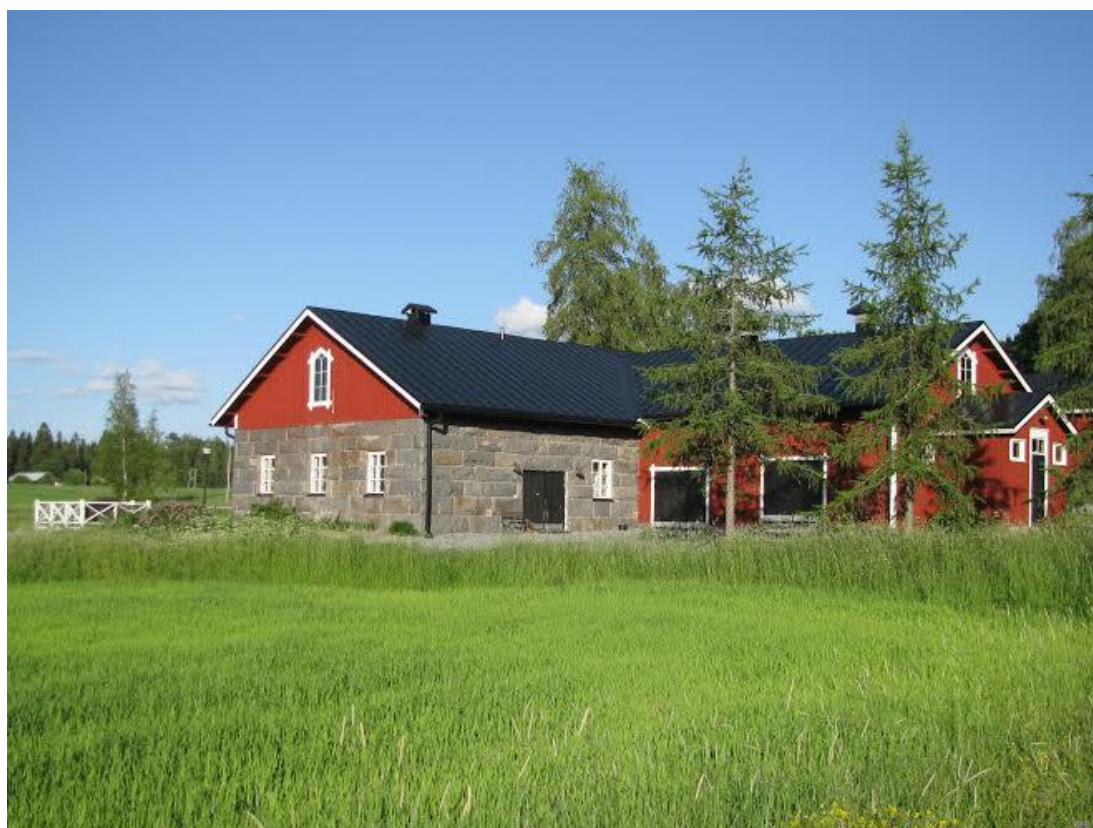
Kuvio 2. Paunilan navetta (Paunila 2014)

Toisena kohteena on Nokiella sijaitseva, 1800–1900-luvun taitteessa rakennettu pappilan vanha kivinavetta, joka kuului Paunilan miehen kodin pihapiiriin (kuvio 2). Navetassa on ennen pidetty lehmiä, vasikoita, hevosia ja kanoja. 1960–70-lukujen taitteessa viimeisetkin eläimet ovat lähteneet navetasta. Navetan seinät muodostuivat kahdesta, noin 40 cm paksuisesta graniittiseinästä, joiden välissä oli hiekkaa. Sisäseinä oli tiiltä, graniitin ja tiilen välissä oli noin 5 cm ilmarako. Vintti ja navettaosion molemmille puolille rakennetut siivet olivat hirsi- ja lautarakenteisia ja katto oli alun perin päre-/tiilikatto. Kattopalkkeina toimivat rataakiskot ja kivijalka oli yli kolme metriä korkea. Kanta-

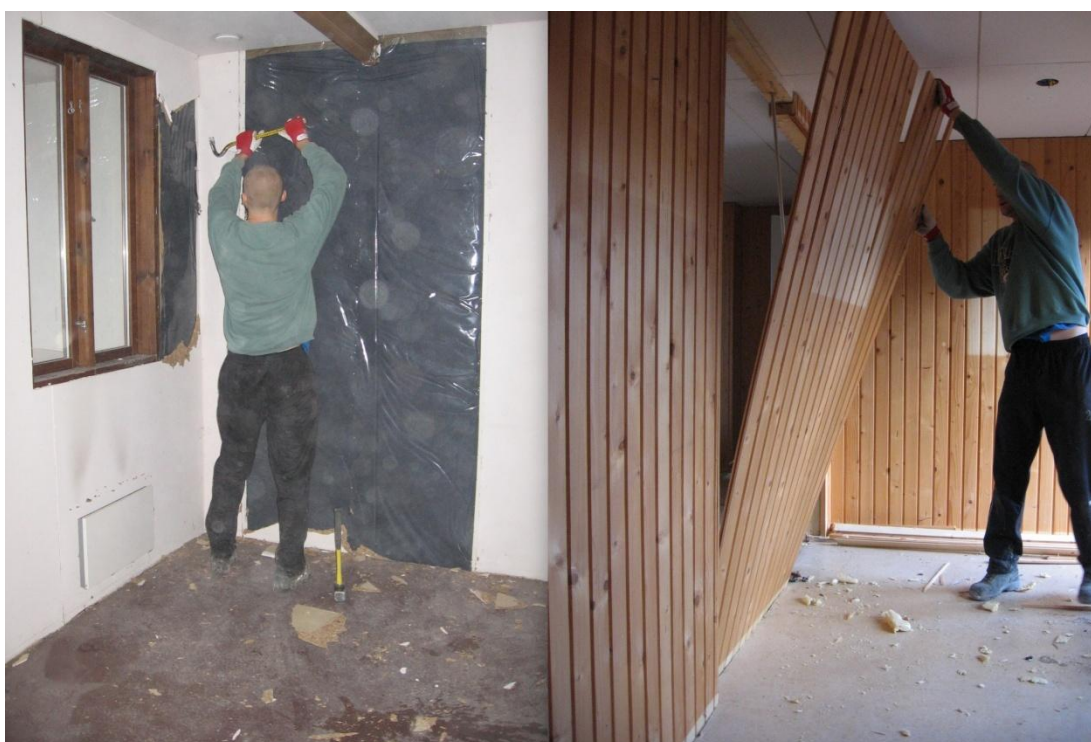
Kuvio 12. Levytysten ja seinien purkua (Paunila 2014)

Paunilan kohteessa purettiin ensimmäisenä lähes kaikki eläinsairaalaa varten rakennettu (kuvio 12). Katosta poistettiin huonokuntoinen peltikate, sekä vanhat päreet ja tilalle asennettiin konesaumapeltikatto (kuvio 13). Betonilattia, joka oli valettu eläinsairaalaa varten, irrotettiin timanttisahalla neliön levyinä pois (kuvio 14). Tuolloin selvisi, että hiekkakerrosta riitti syvälle ja pohjalla oli vielä kolme kerrosta tiiliä, joten maata kaivettiin pois kaiken kaikkiaan 80 tonnia ja samalla poistettiin myös vanhat viemäröinnit. Kaivamisessa käytettiin apuna pientä kaivinkonetta, jossa telat saatiin vedettyä sisään, jolloin se mahtui kulkemaan hyvin oviaukosta (kuvio 15). Kaikki kevyet väliseinät ja kaksi tiiliseinää purettiin (kuvio 16). (Kujala 2008; Paunila 2014.)

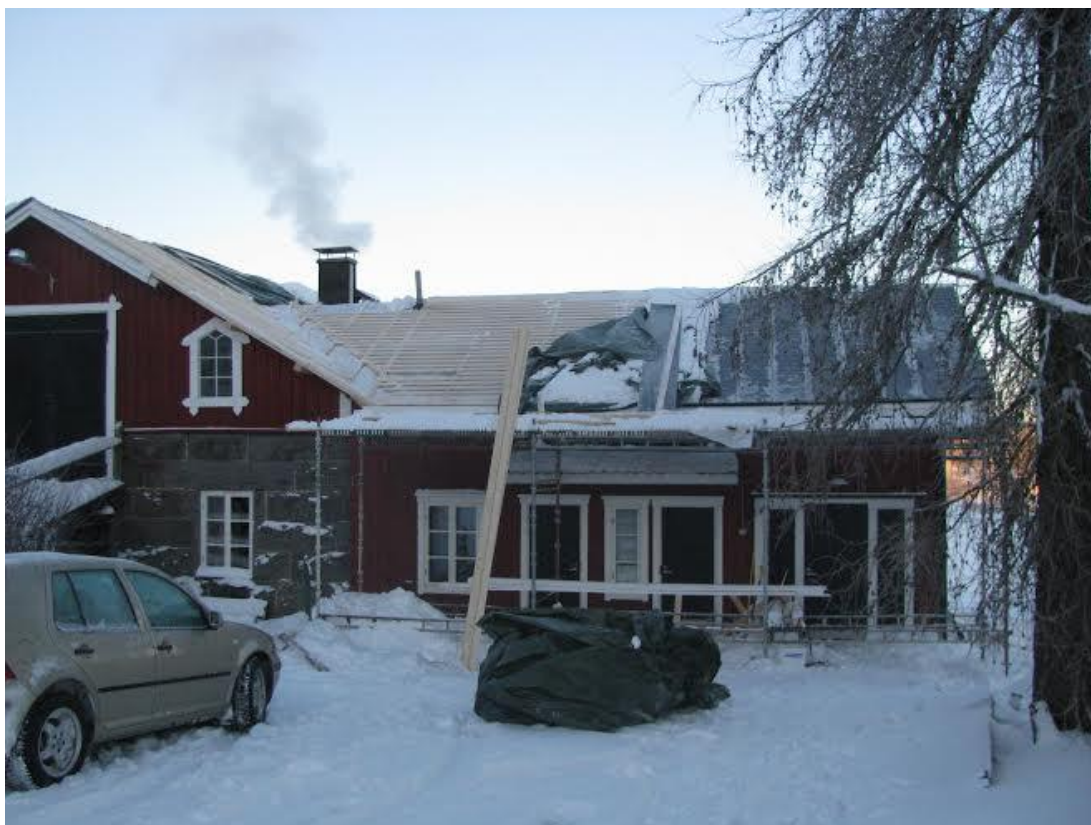
Kuvio 13. Kattoremonttia (Paunila 2014)

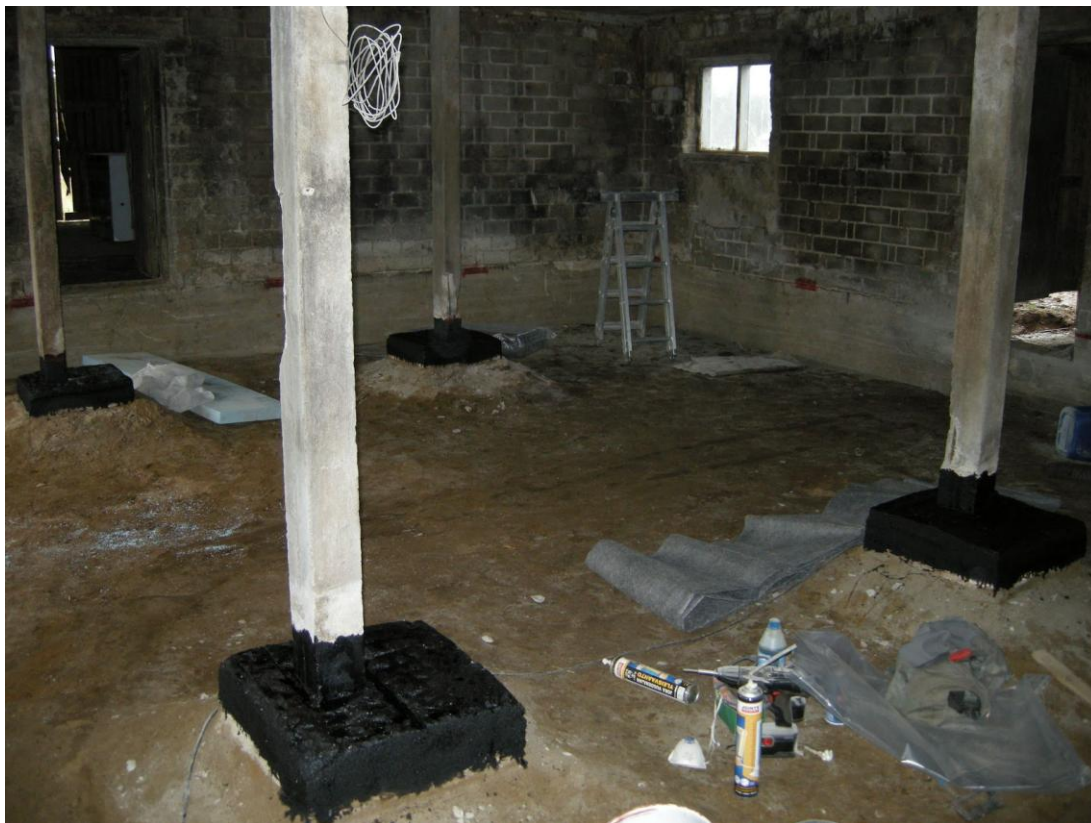
Kuvio 17. Anturoiden valelu pikillä (Navetasta koti)

Ensimmäisenä Hintsalan navetassa väliseinä- ja pylväsanturoihin valettiin pikeä, jottei kosteus pääse nousemaan niihin (kuvio 17). Ulkoseinien sivut kaiveltiin anturaan asti auki ja kivijalkaa vasten asennettiin 70 mm uretaanilevyt (styrofoam-levyt), joka ylettyi anturasta lattian pintaan asti. Ulkoseinistä mahdollisesti löytyvät kylmäsilat pyrittiin katkaisemaan. Viemäriputkitus tehtiin perusmaahan. Ulkoseinän alitus tehtiin anturan alitse perusmaahan ja kaikki viemäriputket kaivettiin väliseinien alitse eri huoneisiin (kuvio 18). Eristettyyn tiiliseinään piti muutamia kohtiin porata reikiä vesijohdoille ja viemäriille. Kivijalan vahvuus on noin 35 cm ja betonin joukkoon on sekoitettu isompia kiviä, joten poraaminen oli vaikeaa, vaikka käytössä oli melko tehokas poravasara ja timanttipora. Viemärointinä on kaksoisviemärointi, jossa ruskeat WC:n huuhteluvedet johdetaan umpisäiliöön ja harmaat jätevedet, kuten suihku, -keittiö, -pyykinpesuvedet johdetaan maahanimeyttämöön. Hintsalan mukaan ”tässä järjestelmässä puhdasta vettä säästyy, harmaavesi-imeytys on pitkäikäinen ja edullinen ratkaisu, huolto tarvetta ei ole kunhan sakokaivon tyhjentää kahden–kolmen vuoden välein. Poiskuljetettavia ja erikseen puhdistettavia jätevesiä syntyy vähän. Systemi on huomattavasti halvempi ja varmempitoiminen kuin jätevesipuhdistuslaitokset. Ja jätevesimaksuissa säästää eikä tarvitse ostella mitään kemikaaleja. Ja mikä tärkeintä, luontoon pääsee vähemmän ravinteita. Umpisäiliön tavaran voisi käyttää lannoitteeksi kalkkistabiloinnin jälkeen. Tai sen voisi kompostoida.” (Navetasta koti.)

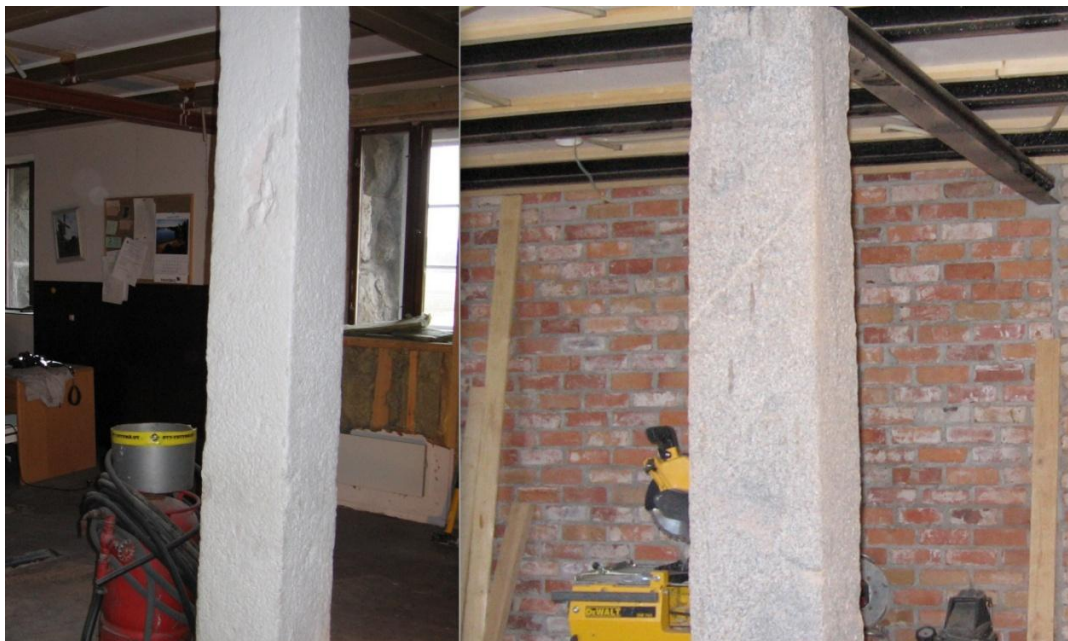
Kuvio 40. Graniittipylväs ennen ja jälkeen hiekkapuhalluksen (Paunila 2014)

Paunilan navetan seinät eristettiin ja levytettiin uudestaan, koolaukset pysyivät suurimmaksi osaksi samoina (kuvio 39). Kantavien tiiliseinien lohkeilleet rappaukset sekä kaikki ovet ja olohuoneessa sijaitseva graniittipylväs hiekkapuhallettiin (kuvio 40). Palotarkastaja kävi tutkimassa vanhan takan kunnon, jonka jälkeen muurari purki siitä osan, koska hormi oli päässyt sortumaan osittain, ja korjasi sen entiselleen (kuvio 41). Sauna ja pesuhuone rakennettiin. Vanhat ikkunat ja ovet kunnostettiin. Vanhoissa takorautasaranaisissa lautaovissa oli niin paksusti pakkeliä ja maalia, etteivät ne näyttäneet enää puuovilta, joten niistä puhallettiin puunsyyt näkyville. Oman haasteensa ovien ja karmien paikoilleen laittamiselle teki se, että ovet olivat erikorkuisia, mutta tarkan numeroinnin avulla ne saatiin kuitenkin omille paikoilleen kunnostamisen jälkeen. Ovet ja katossa olevat rataiskot maalattiin mustiksi. Sisäkattoihin jätettiin eläinsairaalaan varten rakennetut levytykset, ja niiden päälle asennettiin paneloinnit rataiskojen väliin (kuvio 42). (Niskala 2007; Paunila 2014.)

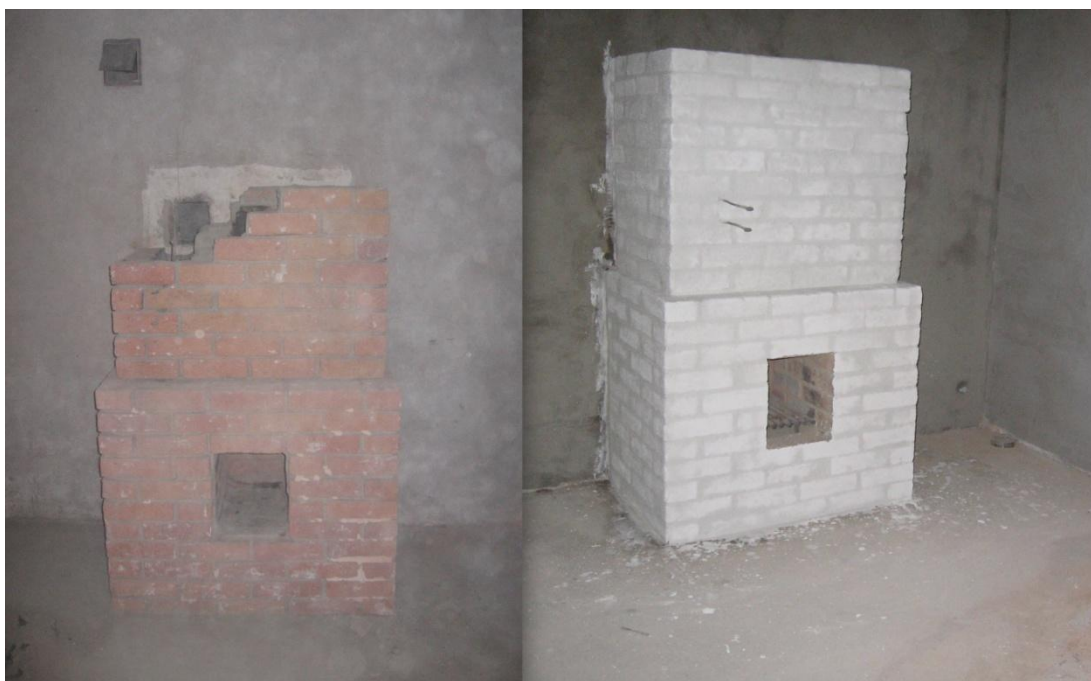
Kuvio 41. Osittain purettu takka ja kunnostettu takka (Paunila 2014)
