JOUKKOLIIKENTEN PYSÄKKIVERKKO TARKASTELU IMATRALLA

Ammattikorkeakoulututkinnon opinnäytetyö

Kaisa Pohjola

Liite 1 Katokselliset pysäkit 2022, inventointi.

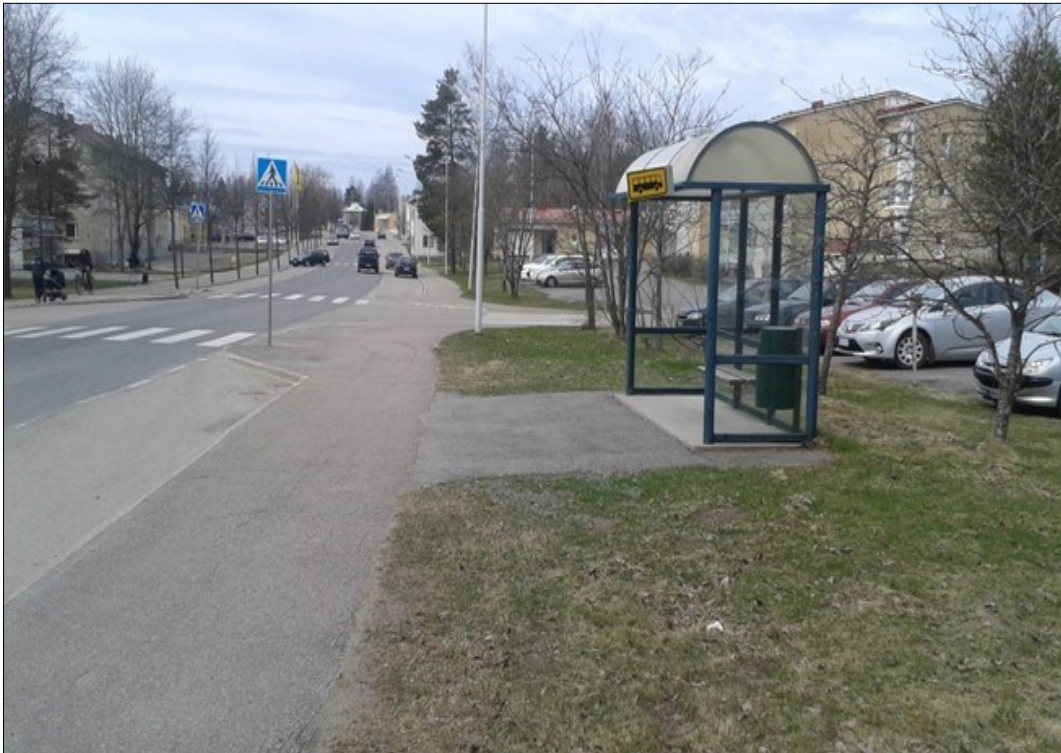
Kuva 13. Veteraanitalon pysäkki.

Polkupyöräpaikkojen tarvetta selvitettiin syksyllä 2021 erillisillä maastotarkasteluilla. Päätelmät paikkatarpeesta tehtiin tarkastelujen yhteydessä silmämääräisillä havainnoilla sen mukaan minkä pysäkkien läheisyyteen polkupyöriä oli jätetty parkkiin. Tarkastelun aikana selvisi että tarvetta kunnollisille polkupyöräpaikoille on olemassa, sillä polkupyöriä oli kytketty lukolla pysäkkiliikennemerkkiin ja polkupyöriä oli jätetty pysäkkikatosten taakse jopa lukitsematta.

- Veteraanitalo (kuva 13)
- Vuoksenniskantie 48 E (kuva 14).

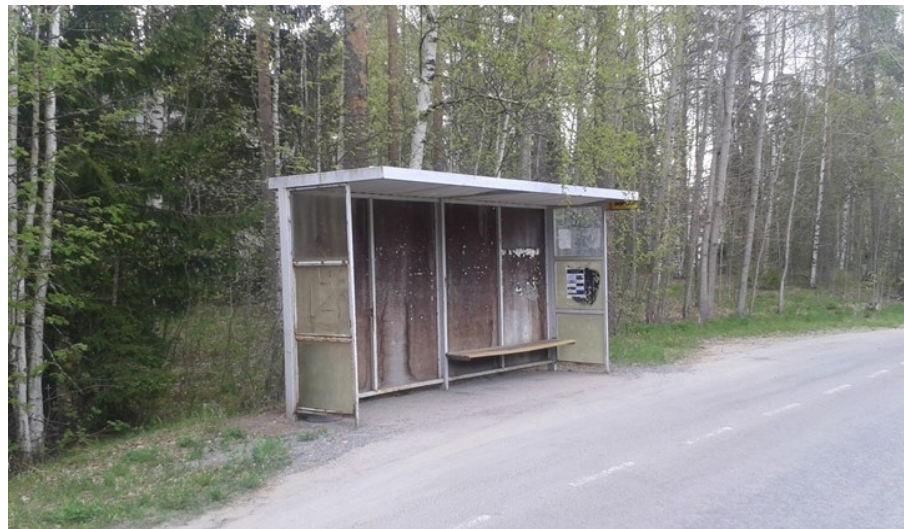
Pysäkin nimi: Sienimäenkatu 7 L

- Katos on vanha ja huonokuntoinen, katos vaihdetaan uuteen 2022. Katsotaan katoksen sijainti ja yhteydet pysäkille myös kuntoon.

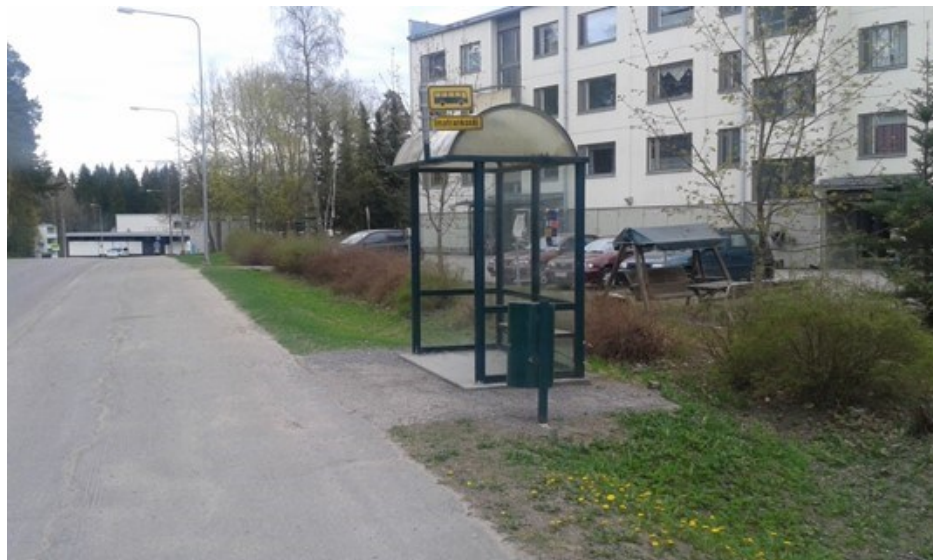
Pysäkin nimi: Sienimäenkatu 7 I

- Jos tämä katos on siirtokunnossa, siirretään se Niskalammelle ja tähän uusi katos.

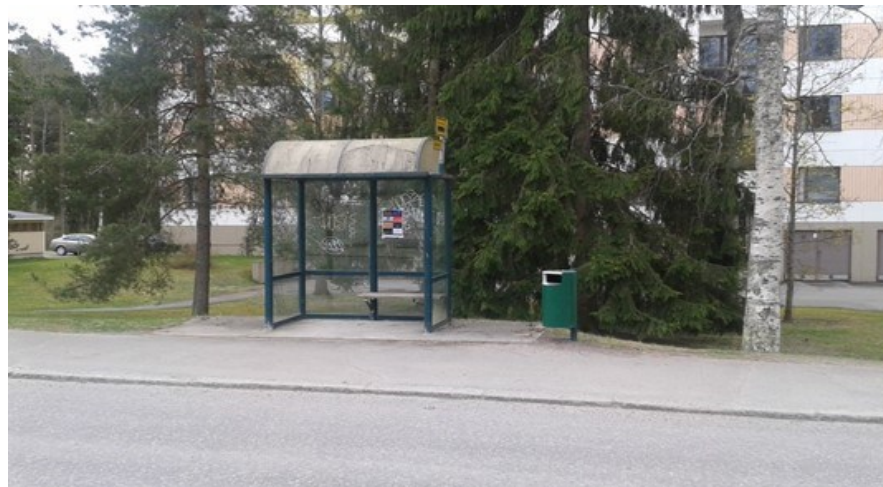
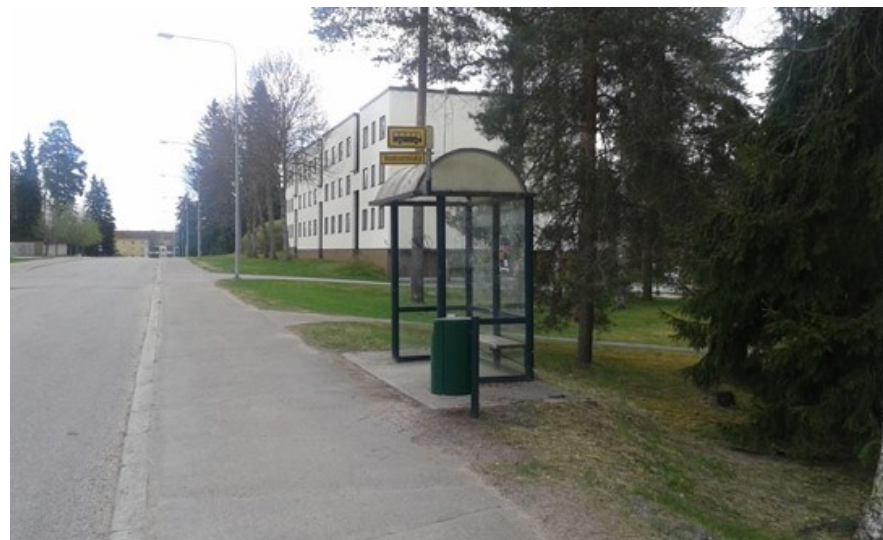
Pysäkin nimi: Rouskunkatu 3 I

- Katos on vanha ja huonokuntoinen, katos vaihdetaan uuteen 2022. Sijoittelu on tarkistettava roskaavan puuston johdosta.

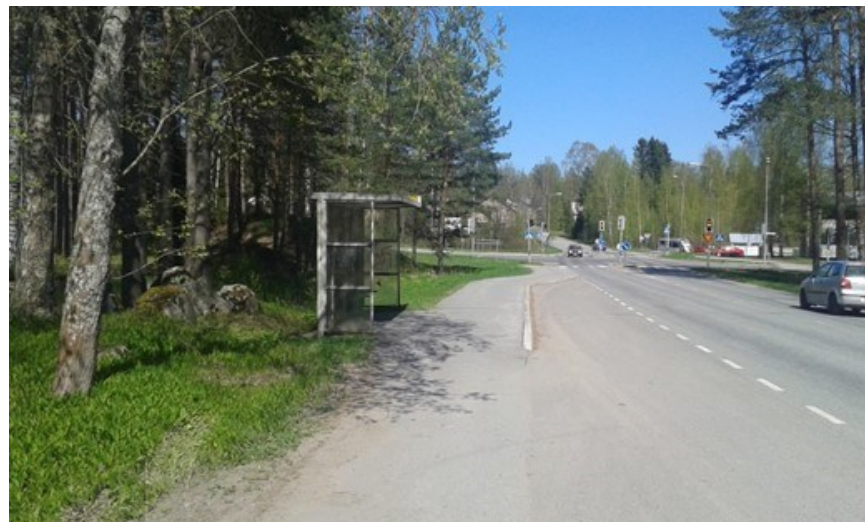
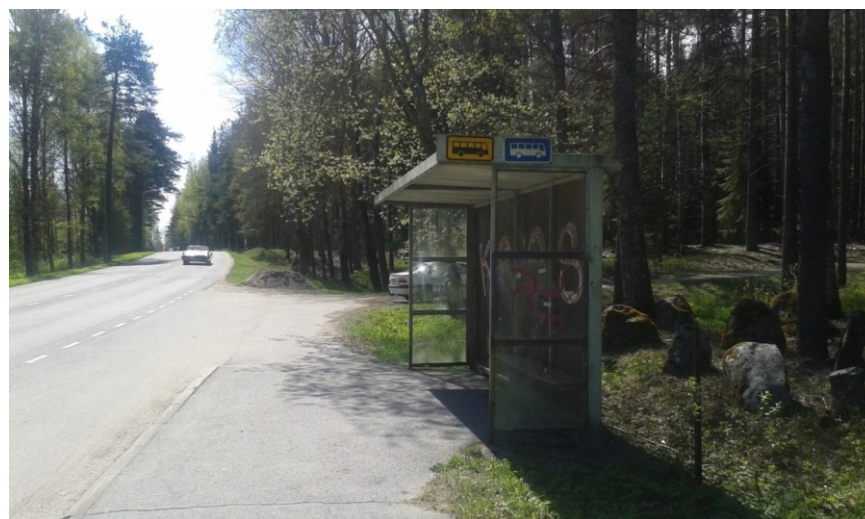
Pysäkin nimi: Tiehaaranmäki E
ID: 154 550
Nousutieto : 240 (381)
Osoite: Vuoksenniskantie 123 E

- Katos on vanha ja huonokuntoinen, katos vaihdetaan uuteen 2022

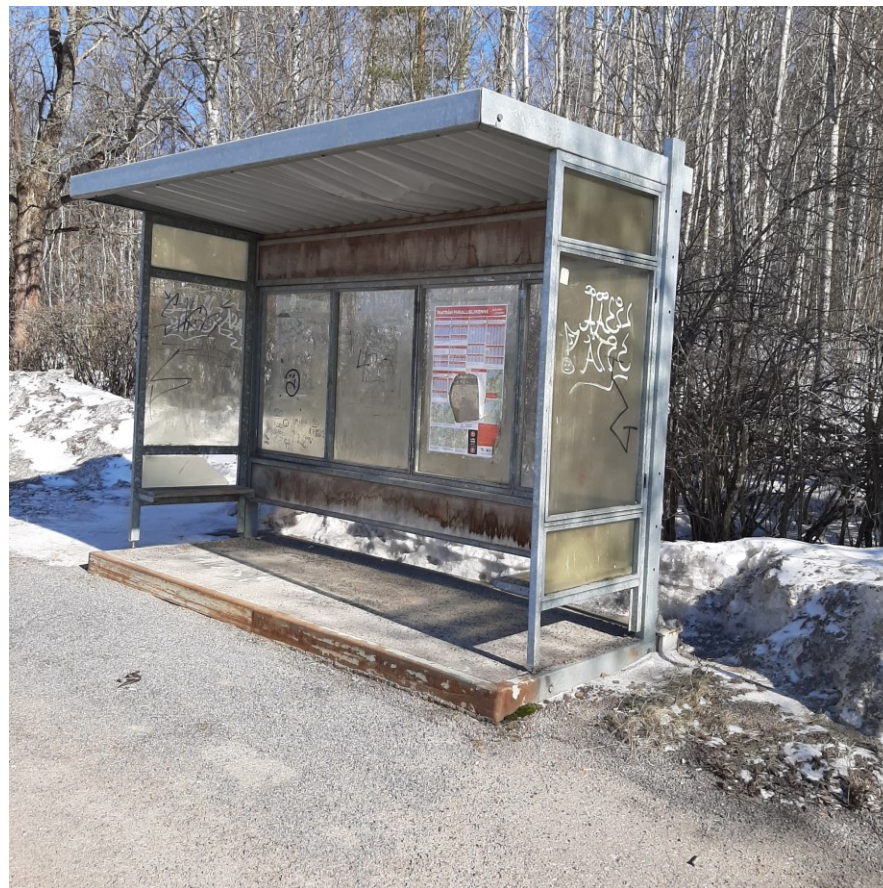
Pysäkin nimi: Ensontie 55 P

- Katos on vanha ja huonokuntoinen, katos vaihdetaan uuteen 2022.

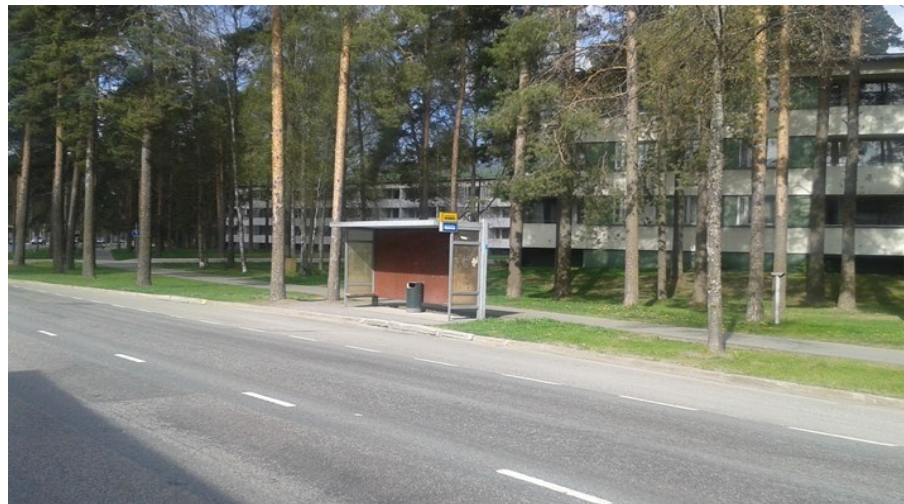
Pysäkin nimi: Mäntyrinne L

- Katos on käyttökuntoinen. Vanhaan katokseen ei kuitenkaan asenneta kehystä vaikka se on merkitty puutelistalle.

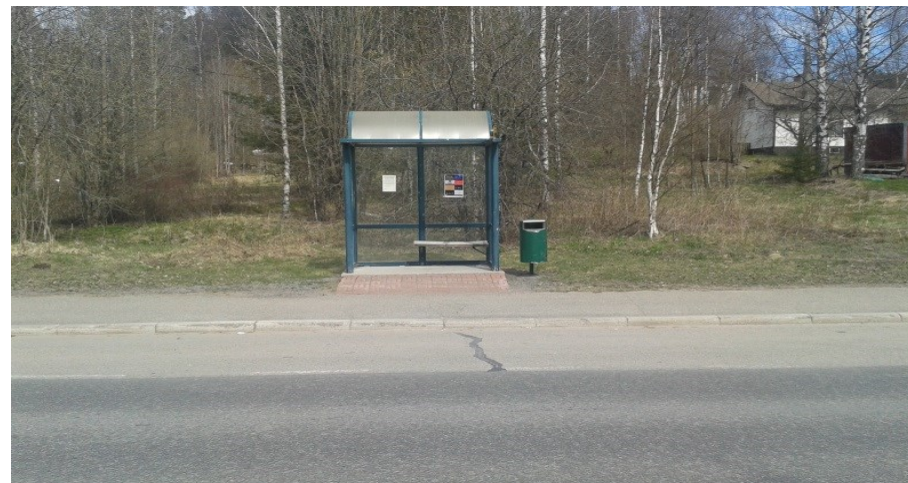
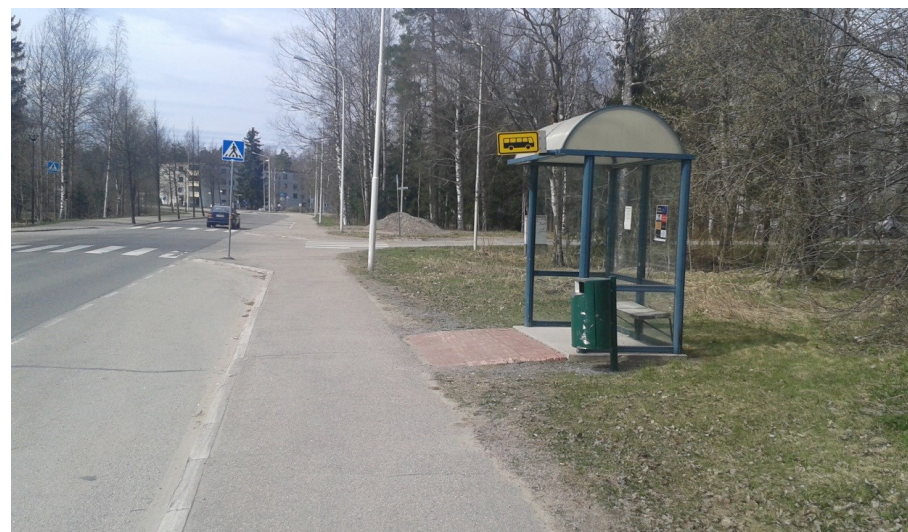
Pysäkin nimi: Rajapatsas P

- Katos on vanha mutta vielä käyttökuntoinen. Ei laiteta kehystä.

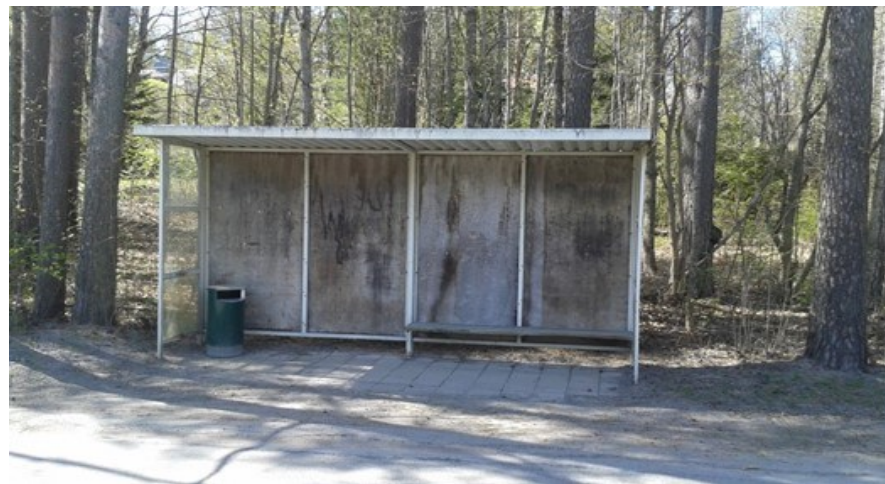
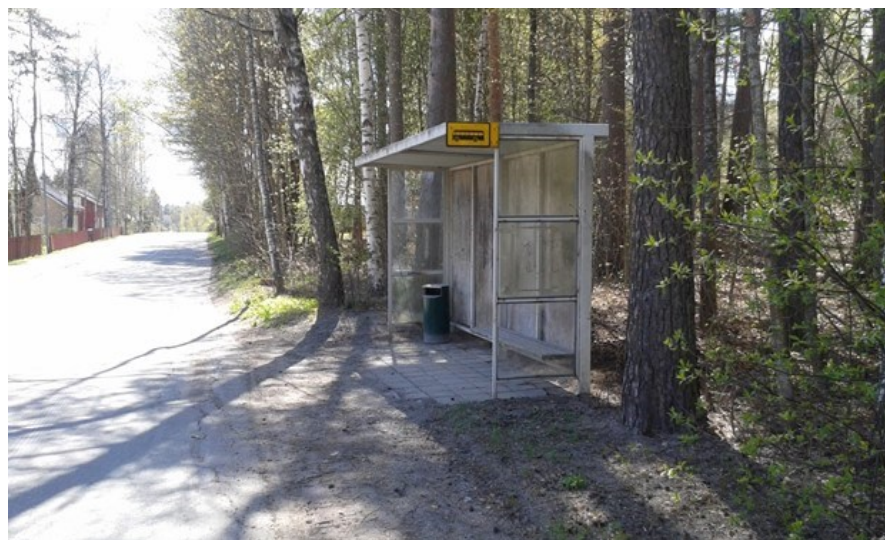
Pysäkin nimi: Niskalampi E

- Katos on vanha ja huonokuntoinen, katoksen poisto. Katutila on tässä kohden hyvin haastava joten se nousumäärien lisäksi puoltaa katoksen poistoa kokonaan.

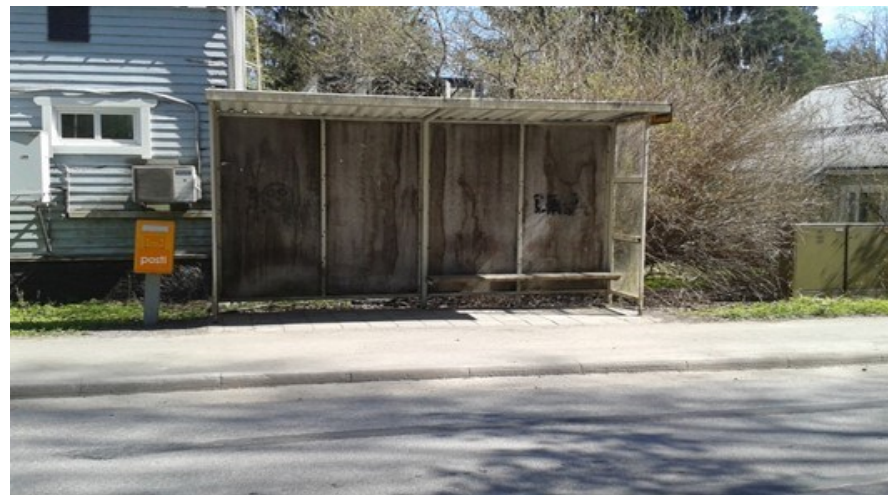
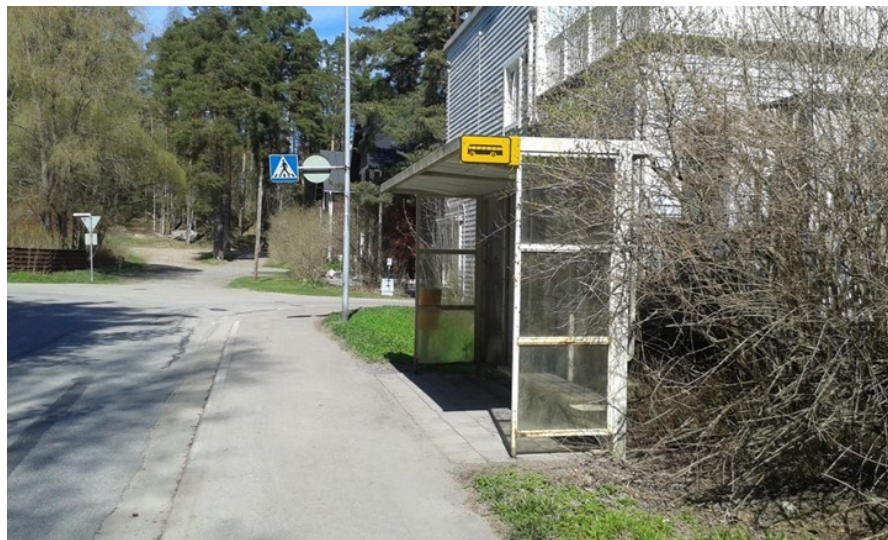
Pysäkin nimi: Niskalampi P

- Katos on vanha ja huonokuntoinen, joten katoksen vaihto uuteen (kapea malli). Samalla tehdään ympäröivän tilan kasvillisuuden siistiminen.

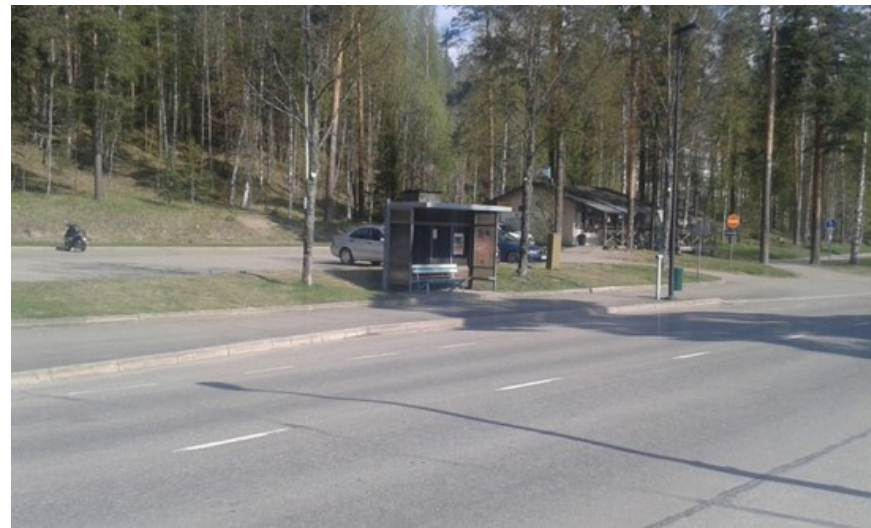
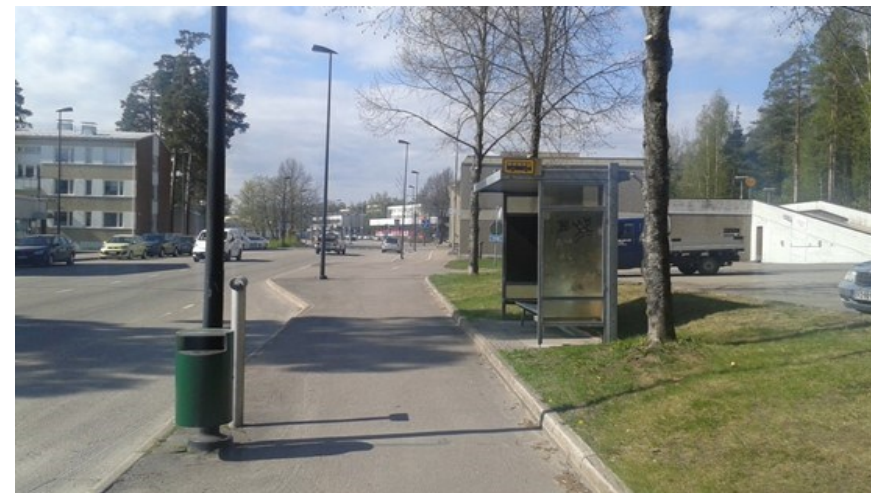
Pysäkin nimi: Vuoksenniskantie 90 E

- Katos on vanha ja huonokuntoinen, katoksen vaihto uuteen jollakin aikataululla

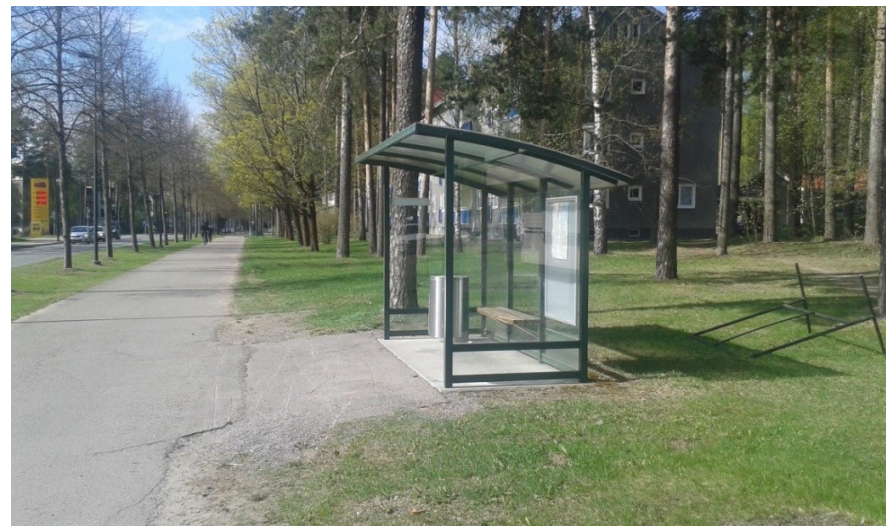
Pysäkin nimi: Vuoksenniskantie 48 E

- Katos on uusi
- Lisätään katokseen läheisyyteen pyöräpysäköintimahdollisuus

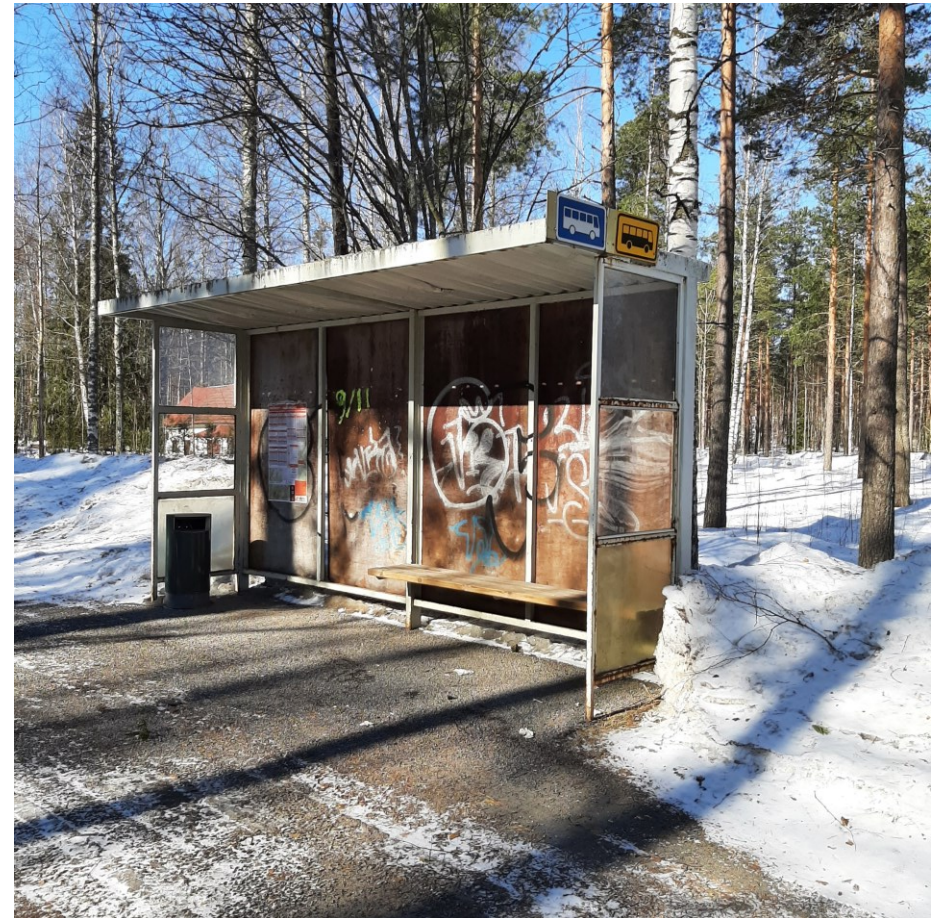
Pysäkin nimi: Kolmen ristin kirkko E

- Katos on vanha ja huonokuntoinen, katoksen vaihto uuteen tai poisto

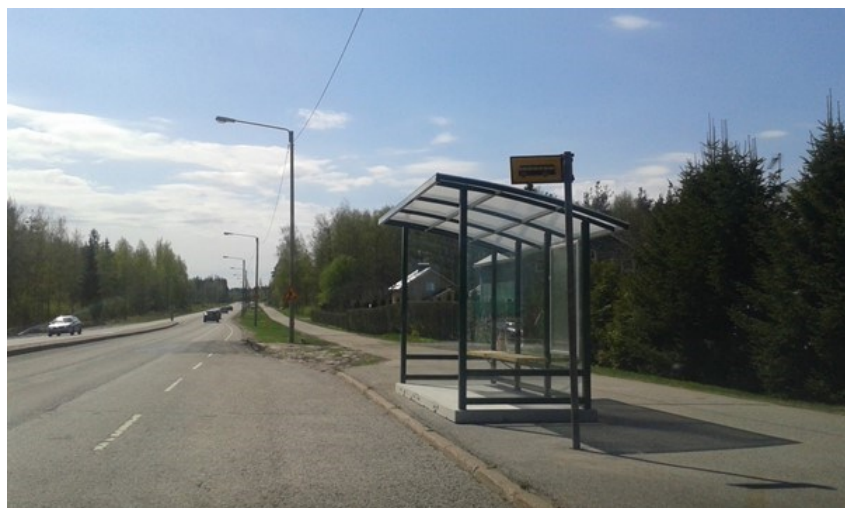
Pysäkin nimi: Virasoja E

- Katos on hyväkuntoinen, korjataan puutteet

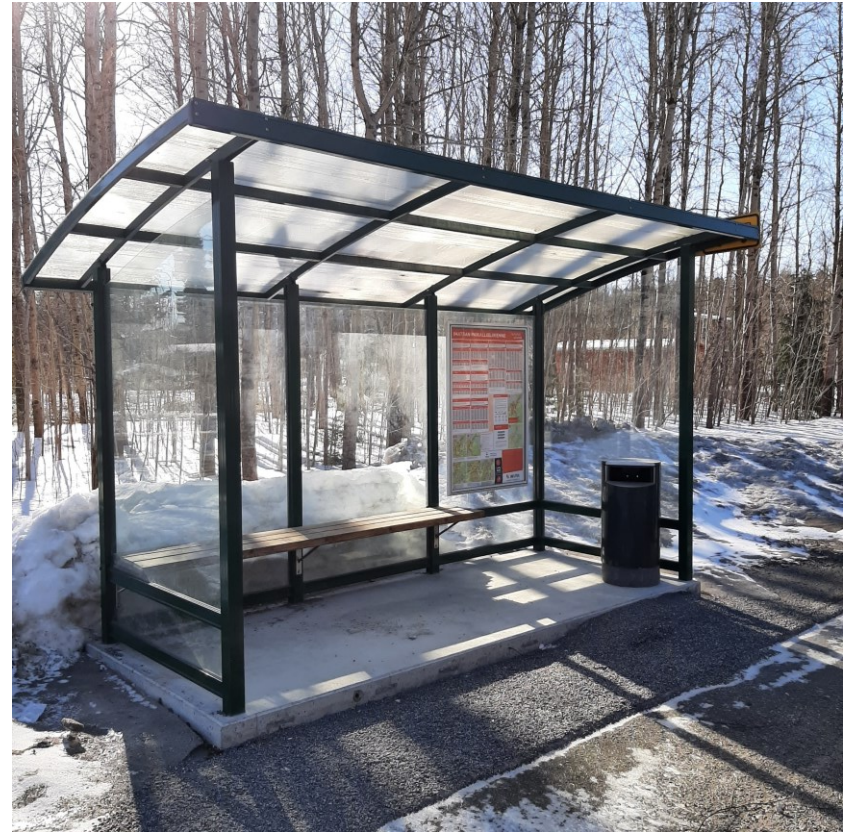
Pysäkin nimi: Lakasenpelto P

- Katos on hyväkuntoinen, korjataan puutteet

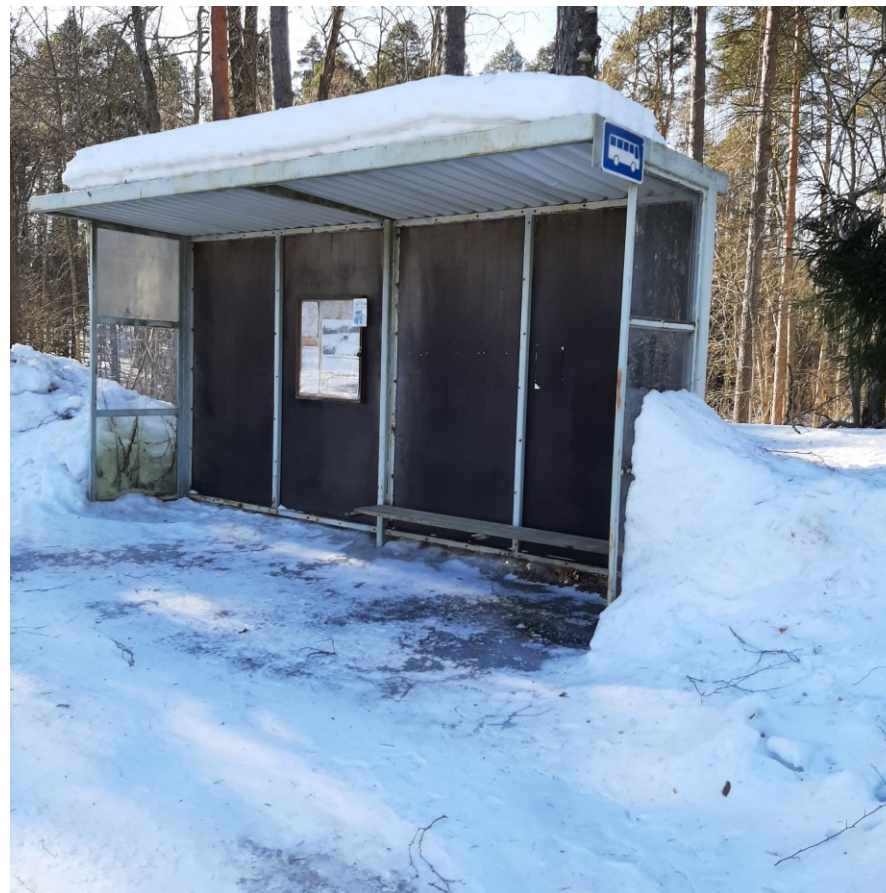
Pysäkin nimi: Risuniemi

- Katos on vanha ja kohtuullisessa kunnossa. Katoksen kunnan heiketessä katos poistetaan, ei uusita.
