Laura Ikonen REKV18 SP

SUKELTAJANPUMPUN JA NOKKA- KÄRRYN KONSERVOINTI JA RESTAU- ROINTI

Luetteloimattoman esineen ”einon” vieminen mu-
seon kokoelmiin

Opinnäytetyö

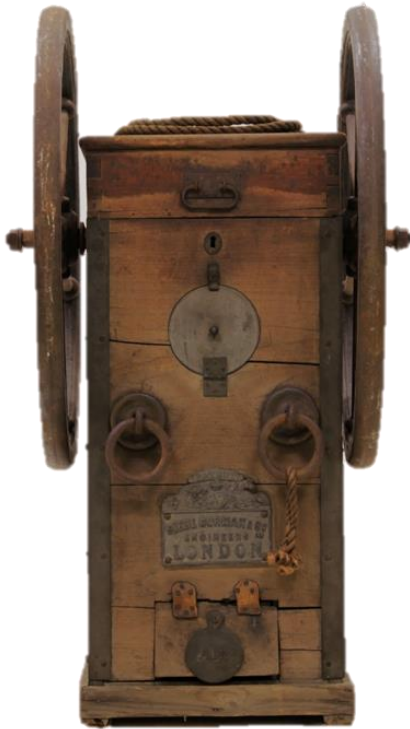
Kuva 20 Sukeltajanpumppu edestä (Ikonen 2021)

irtoaa runsaasti hiekalta vaikuttavaa likaa. Tätä likaa on havaittavissa myös kaikkien metalliosien alla, sekä pumpun sisäosassa pohjalla runsaana kerrostumana.

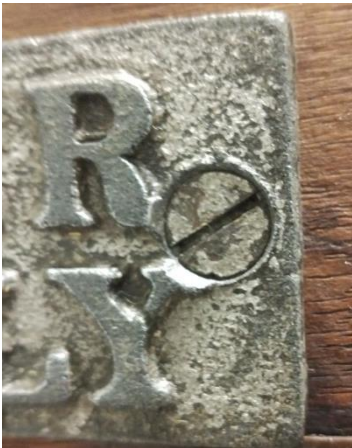
pintakäsittelyissä on havaittavissa maalikerrosten irtoamista, kuplimista, sekä heikkoa kiinnittymistä pintaan (kuva 23). Vauhtipyörissä on havaittavissa myös myöhäisempiä maalitahroja ja maali on irronnut suurelta osin pois kokonaan.

Kuva 22 Kyllin pintakäsittely (Ikonen 2022)

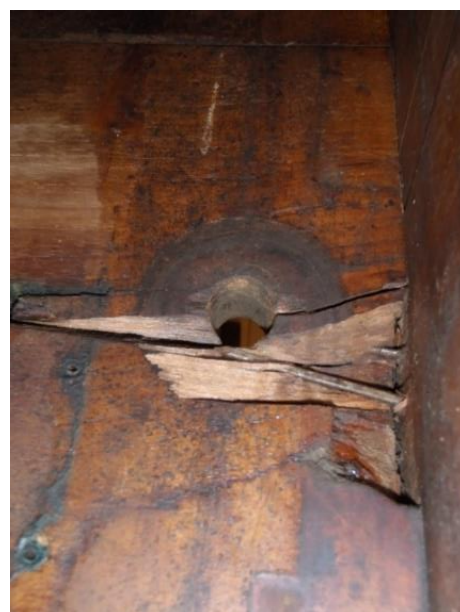
Kuva 25 Sisäosan renkaan vieressä puuttuva pala (Ikonen 2022)

Sisäosan puun halkeamiseen ovat vaikuttaneet myöhemmin lisätyt naulat. Vaikkakaan naulat eivät ole merkittävässä määrin ruostuneet ne ovat kuitenkin halkaisseet puun ja kosteuselämisen seurauksena palat ovat irronneet. Kuvassa 25 on havaittavissa, että naulankohdasta irronnut puu ei ole ainoa puutos, vaan kuvan oikeassa reunassa näkyy myös aiempi väriltään hieman tummempi puun puutos. Tätä puupalaa ei löytynyt pumpun puhdistuksen yhteydessä. Lukko on murrettu väkisin auki ja lukon vastarauta on vääntynyt ja irronnut kannesta (Kuva 26). Myös lukko on kauttaaltaan korroosiotuotteiden peitossa. Avaimenreiän peitelevystä puuttuu naula.

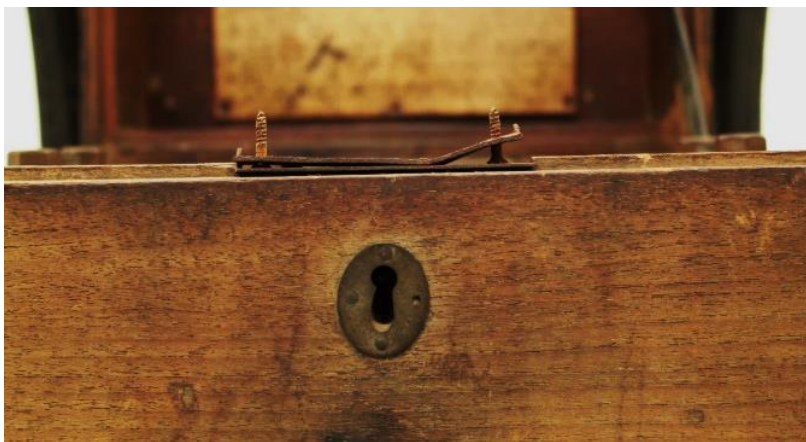
Kuva 26 Vääntynyt lukon vastarauta (Ikonen 2022)

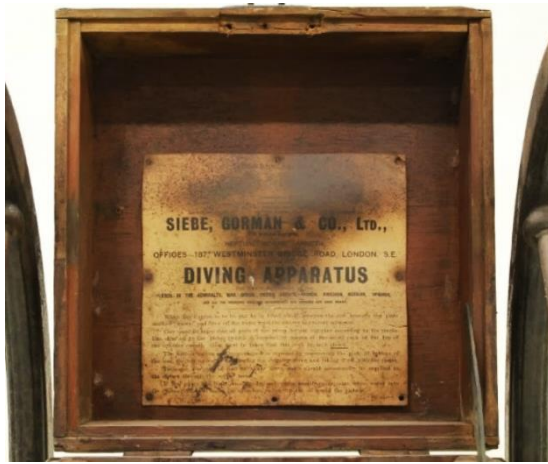
Kuvassa 27 sivulla 42 on nähtävissä, että lukon murtaminen on vaurioittanut myös kannen puuta tehden siihen halkeaman. Kannen sisäosassa on havaittavissa useita hyönteisten jätöksiä seittiä ja kuolleita hyönteisiä. Kuvassa 28 sivulla 42 näkyy pumpun sisäkannessa oleva kuollut hämähäkki. Seittimäinen aines pumpussa on siten ilmeisimmin hämähäkin seittiä. Myös pumpun takaosassa on samankaltaista seittimäistä ainesta (kuva 29, s.42). Seittimäistä ainesta ja hyönteisten jätöksiä on havaittavissa myös muissa pumpun kopan osissa. Pumpun likaisuus ja runsas hyönteisten jätösten määrä on todennäköistä seurausta pitkästä varastoinnista ennen saapumista museolle.

Kuva 27 Kannen sisäosa tulotilan-
teessa (Ikonen 2022)

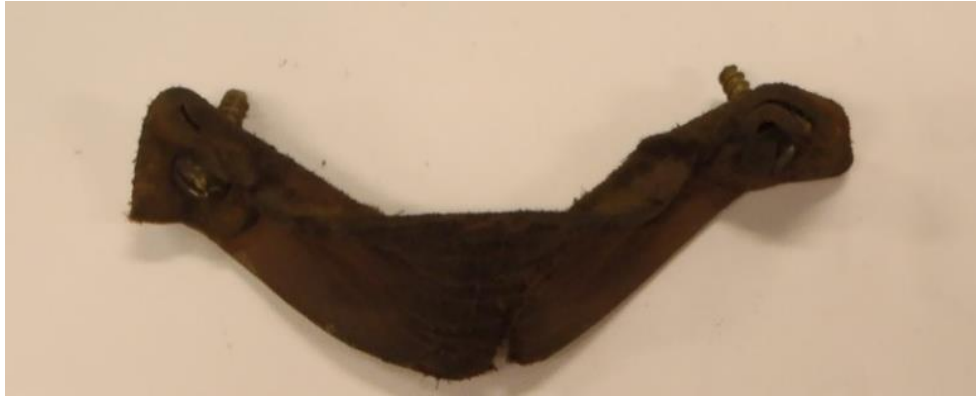
Nahkaosat ovat likaisia ja osin kovettuneet. Nahkaosissa on havaittavissa metallin ha-
pettumistuotteita. Kuvan 30 (s.43) nahkaosa on ollut pumpun sisällä ja siinä on säilytetty
pumpun muttereiden avaamiseen käytettyä pitkävirtaista työkalua.

Kuva 30 Nahkaosa pumpun sisältä (Ikonen 2022)

Nahkaosa on osittain revennyt ja muokkautunut kahvan mukaisesti. Nahkaosa ei mitään suurimmalla todennäköisyydellä ole alkuperäinen (Dekker 2022d). Nahkaosan puhdistuksen yhteydessä nahan taitoskohdasta löytyi hyönteisen kotelo ja harsomaista ainetta, joka aluksi vaikutti homekerrostumalta (kuva 31 ja 32).

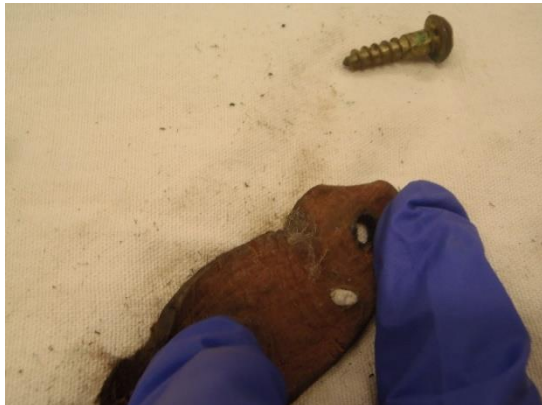
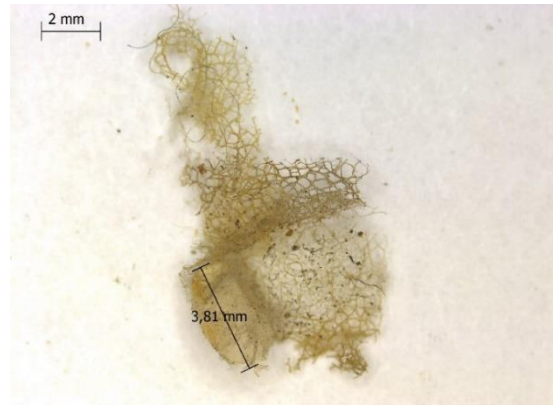
Kuva 31 Hyönteisen kotelo ja harsomaista ainesta nahan taitokohdassa (Ikonen 2022)

Kuva 32 Nahan taitokohdasta löytynyt hyönteisen kotelo ja kerrostumaa 20 kertaisena suurennoksena(Ikonen 2022)

Kun näyte tutkittiin tarkemmin, havaittiin, että homeelle näyttänyt kerrostuma oli mitään suurimmalla todennäköisyydellä jonkinlaista hyönteisen seittiä. Toukan koteloita tai seittä ei pyritty määrittämään tarkemmin, mutta näyte on tallessa museolla myöhempää analysointia varten (liite 5/6).

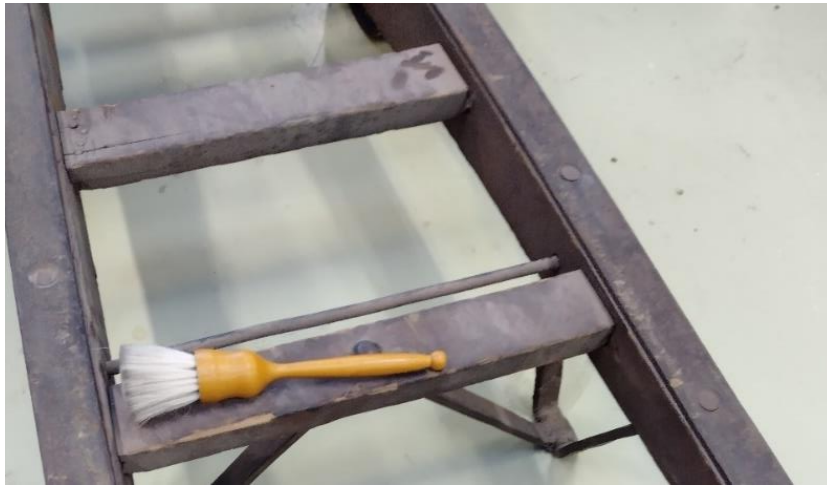
Nokkakärriin puu oli paikoin haurastumisen seurauksena tikkuuntunut ja irtoillut (kuva 33).

Kuva 33 Nokkakärri ennen puhdistusta (Ikonen 2021)

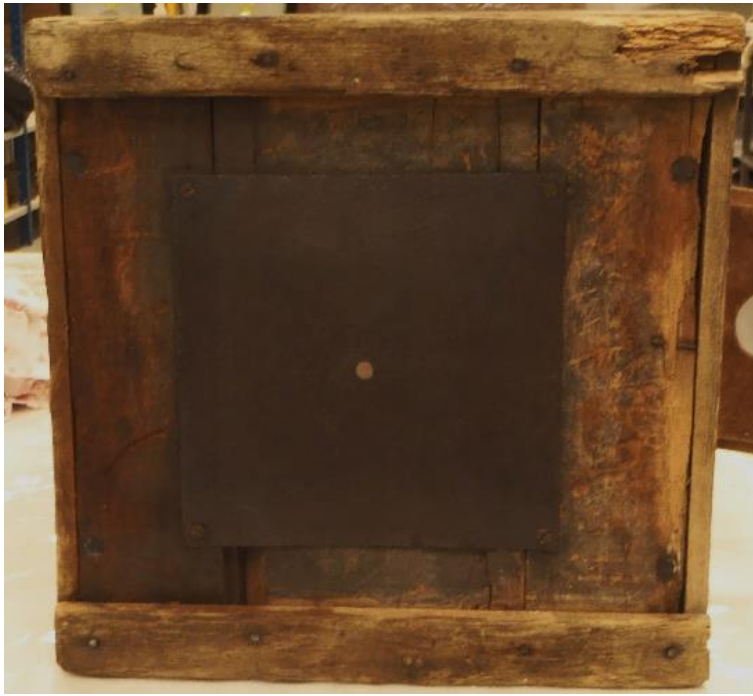
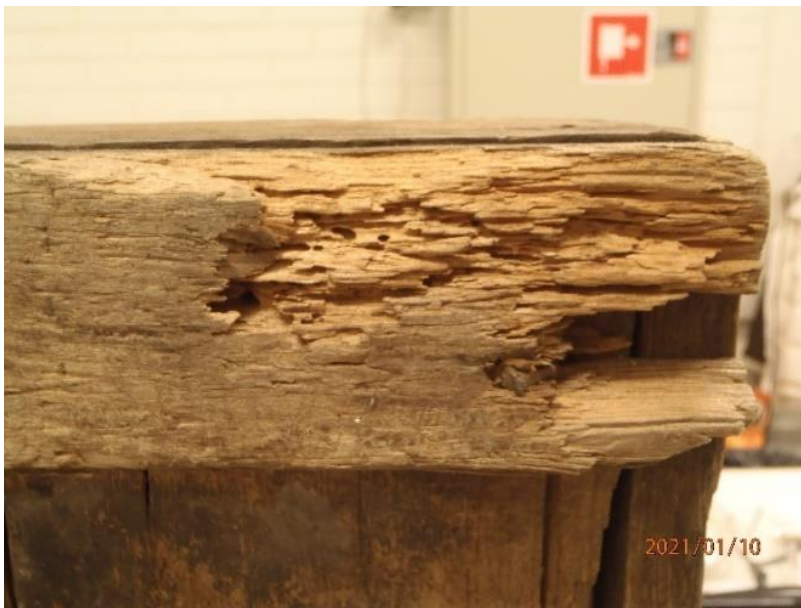
Triammoniumsitraattikäsittelyn päätteeksi pinta puhdistettiin vielä ionivaihdetulla vedellä. Pumpun sisäosa puhdistettiin vain nihkeällä liinalla. Koska lika irtosi pelkällä vedellä, ei tämän kummempia puhdistusmetodeja ollut tarpeen käyttää. Alaosan puulistat ovat käsittelemätöntä mäntyä ja olivat merivedestä peräisin olevan suolajäämien peitossa. Lisäksi jalaksissa oli hyönteisten aiheuttamia vaurioita (kuvat 70 ja 71, s.72).

Kuva 70 Alaosa ennen metallilevyn irrotusta (Ikonen 2022)

Kuva 71 Lähikuva hyönteisvauriosta alaosan jalaksessa (Ikonen 2022)

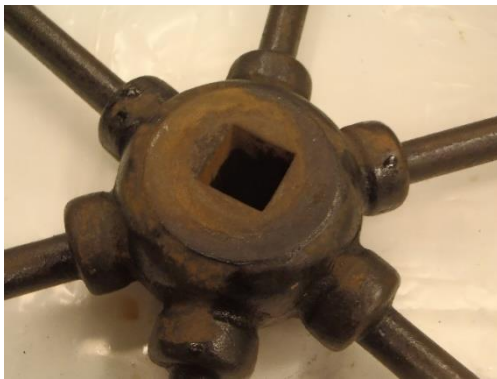
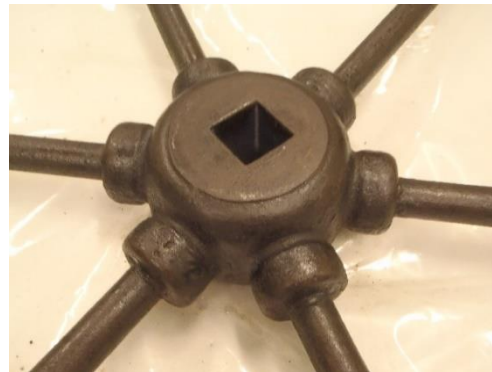
Kuva 75 Vauhtipyörä ennen Rostop-käsittelyä (Ikonen 2022)

Kuva 76 Vauhtipyörä Rostop-käsittelyn jälkeen (Ikonen 2022)

Koska käytössä ei ollut uunia, jolla olisi voinut poistaa viimeisetkin mahdolliset vesijäämät tuotteen pinnalta, metalliosat käsiteltiin lopuksi Can trust ruosteensuoja-aineella. Valitettavasti koululta mukaan otettu Can trust tuntui olevan jollain tapaa vanhentunut tai pilalla, sillä liuos vaikutti enemmän geeliltä kuin nestemäiseltä liuokselta. Koska aikataulu oli tiukka, haettiin kaupasta tilalle vastaavaa tuotetta nimeltään Rostop. Vaikka nokkakärryn jalaksista oli irronnut iso osa ruostetta harjaamalla, päädyttiin silti geelikäsittelyyn, koska suojaustoimien kannalta kaikki korroosiotuotteet piti saada pois. Geelillä käsitellyt osat Peitettiin muovilla käsittelyn ajaksi. Kun ruoste alkoi irrota geeli poistettiin puuvillaliinalla ja vanulla. Tämän jälkeen metallipinta huuhdeltiin ionivaihdetulla vedellä ja kuivattiin etanolilla. Vuorokauden jälkeen etanolikäsittely uusittiin. Etanolin kanssa työskennellessä käytettiin kaasumaskia ja nitrilihanskoja. Niihin osiin, joihin oli mahdollista, käytettiin Rostop ruosteensuoja-ainetta korroosiotuotteiden poistamisen jälkeen (Kuvat 75 ja 76)

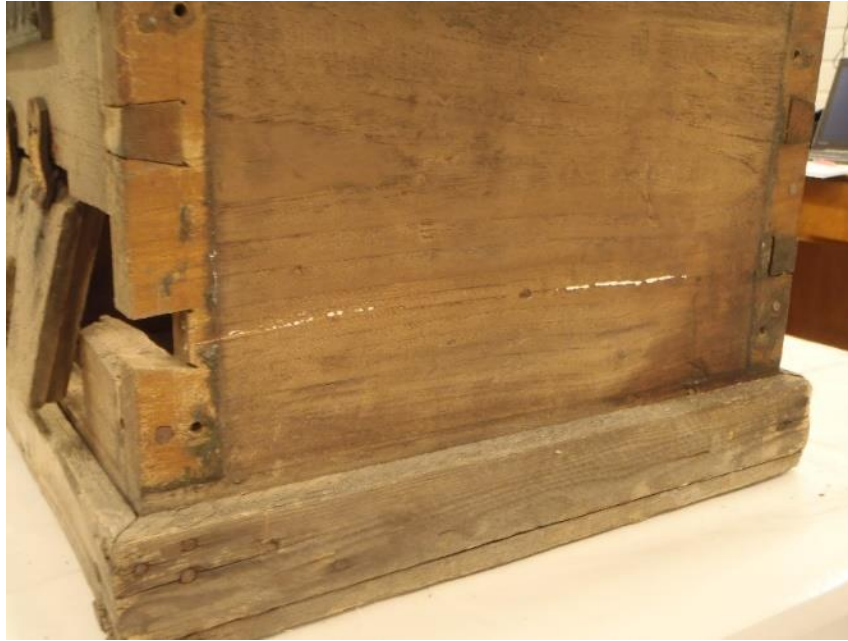
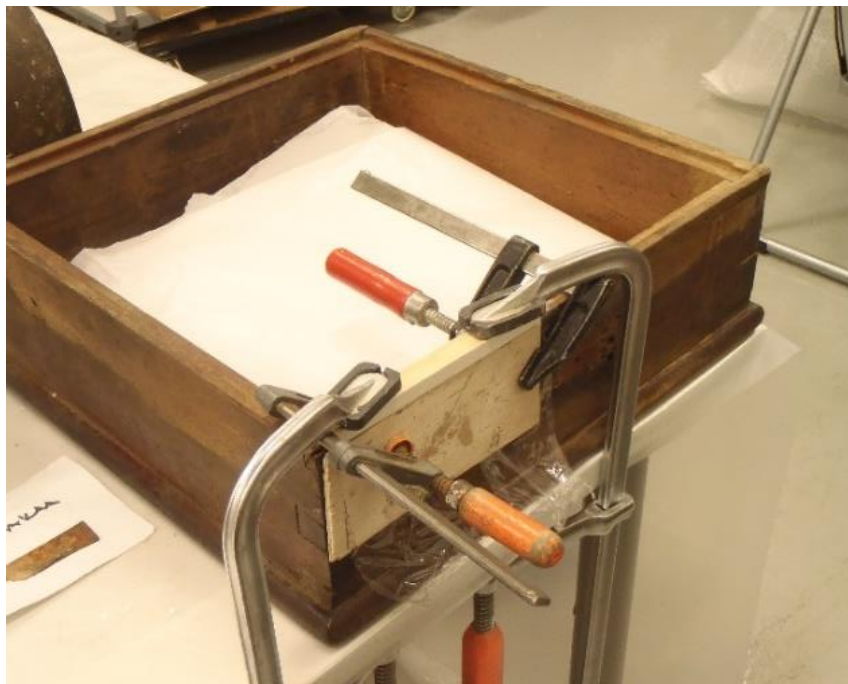
Kuva 82 Liimasauma laatikon oikealla sivulla (Ikonen 2022)

Kuva 83 Kannen liimaus (Ikonen 2022)

kasassa. Liimasauma ei korjauksen jälkeen jäänyt näkyviin, mutta vahvasti laatikon rakennetta ja turvasi esineen siirreltävyuden sekä käyttötarkoituksen (Kuva 82). Ilman revenneen puuosan liimaamista riskinä olisi ollut, että pumppua käytettäessä repeämä olisi suurentunut ja huolimatta kulmarauodoista laitteen käytön aiheuttama tärinä olisi saattanut murtaa hauraan puun kokonaan. Samankaltainen korjaus tehtiin revenneeseen kannen osaan (kuva 83).

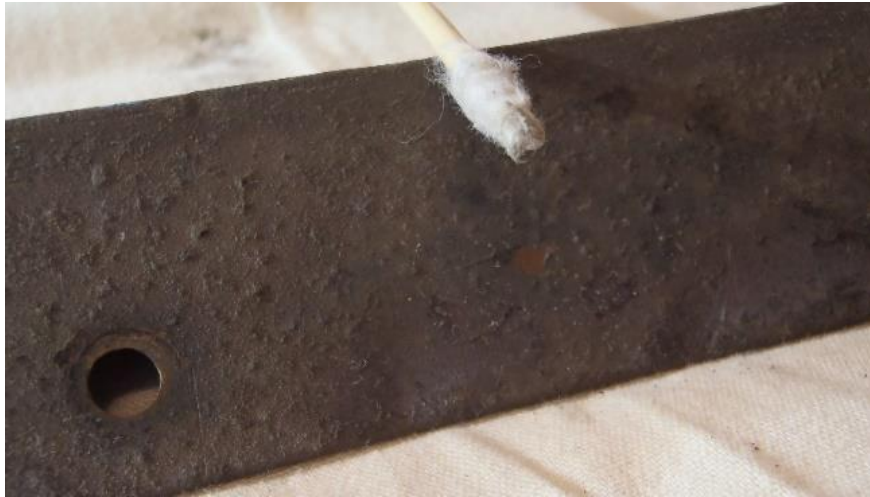
Kuva 91 Kulmarauta ennen konsolidointia (Ikonen 2022)

Kulmarautoihin, joissa maali kupli osittain pinnasta tehtiin maalikerroksen konsolidointi. Kuvassa 91 näkyy kulmaraudan maalikerroksen kunto ennen konsolidointia. Liukoisuustestin mukaan maalit liukenivat asetoniin, mutta ei etanoliin. Suojausmetodeihin päädyttiin osoitusreaktiotestien, liukoisuustestien, sekä käyttöturvallisuustiedotteiden perusteella (Kremer 2022; Rivers & Umney 2005, 567 - 572).

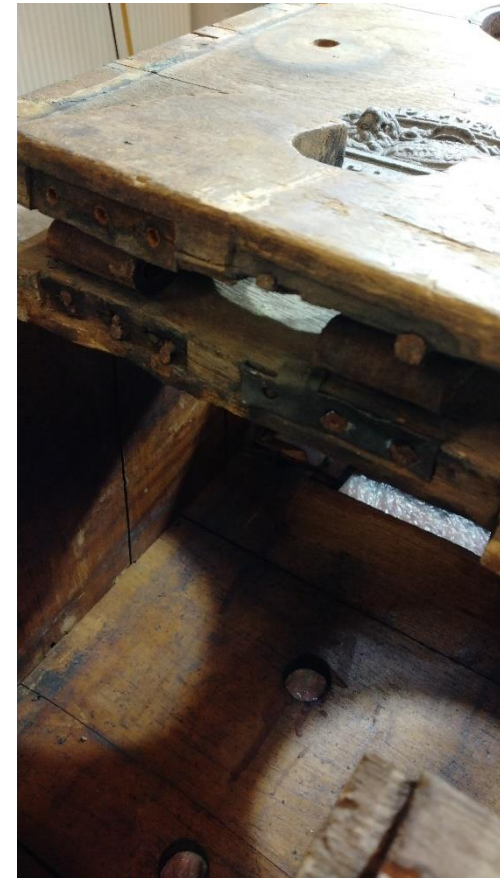
Kuva 164 Yksityiskohta ilman ulostuloluukun saranoista nahkaa vaurioittavan osan poiston jälkeen (Ikonen 2022)
