# **Jukajoen–Jukajärven (Joensuu, Kontiolahti) vesistökuunnostusalueen monitorointi v. 2022**

10 vuotta kunnostushankkeen aloituksen jälkeen

Karelia-ammattikorkeakoulun julkaisu C: Raportteja, 106

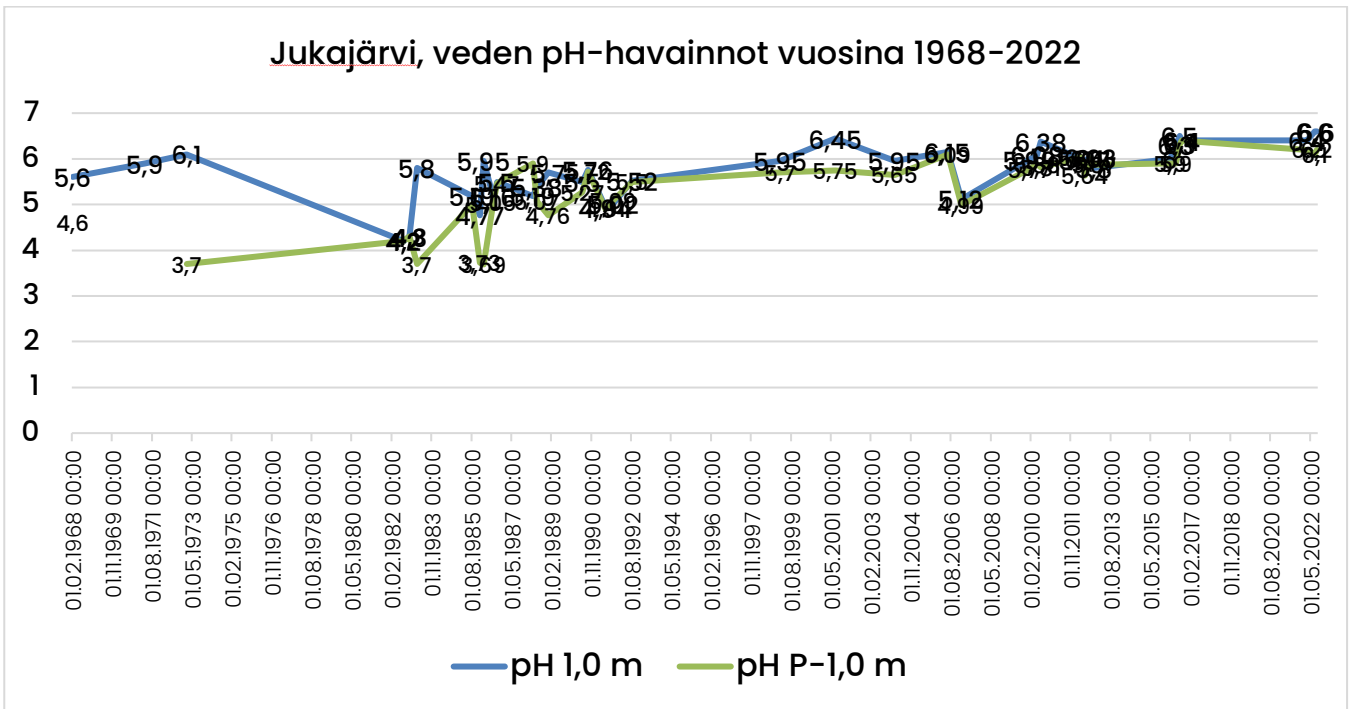
Jukajärvi on ollut ajoittain erittäin vakavasti happamoitunut valuma-alueelta tulleen hajakuormituksen vuoksi. Veden alin havaittu pH on ollut 3,7 (kuva 41, liite 3). Suomen kaikille kalalajeille alin sallittu pH on noin 5,5, mikäli vedenlaatu muutoin on riittävän hyvä (kuva 44, taulukko 10). Happipitoisuuden vastaava alaraja on noin 5 mg/l kaikille kalalajeillemme ja niiden eri kehitysasteille (taulukko 11). Myös metallien, etenkin alumiinin, ja kiintoaineen pitoisuuksien on tällöin oltava maltillisia. Vuonna 2022 Jukajärven veden pH-havainnot (6,1...6,6) olivat hyvin tyydyttävää suuruusluokkaa (kuva 41, taulukko 5).

Kuva 41. Jukajärven veden päälly- (1,0 metriä) ja alusveden (P-1,0 metriä ts. 1,0 metriä pohjan yläpuolelta) happamuusasteen havainnot vuosina 1968-2022. Kuvan pohjana olevat mittauks-  
lokset on poimittu Suomen Ympäristökeskuksen Hertta-tietojärjestelmästä 03.02.2023. Vuoden  
2012 havainnot on tehty havaintopaikalta "Jukajärvi 100" (kokonaissyvyys noin 17 metriä). Kaikki  
muut mittaukslokat ovat havaintopaikalta "Jukajärvi 13" (kokonaissyvyys noin 11 metriä). Katso  
tarkemmin myös liite 3.

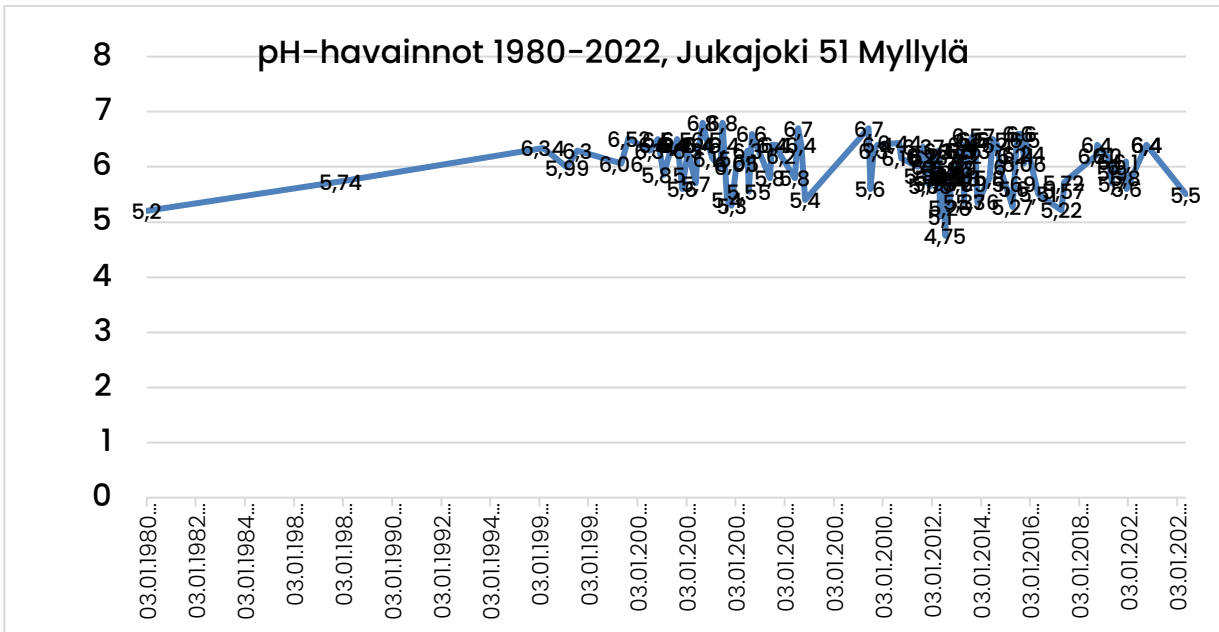
Myllylän havaintopaikalla veden pH on vaihdellut pH 4,75...6,8 vuosina 1980–2022. Vuosien 2017–2022 vaihteluväli oli pH 5,2...6,4 (kuva 42, liite 1).

Kuva 42. Jukajoen havaintopaikan 51 "Myllylä" veden pH-havainnot vuosina 1980-2022. Kuvaajan perustana olevat mittaustulokset koostuvat Suomen Ympäristökeskuksen kirjaamista mittauksista (Hertta-tietojärjestelmä 01.02.2023) ja Karelia-ammattikorkeakoulun mittauksista. Tämä ilmenee tarkemmin liitteestä 1.

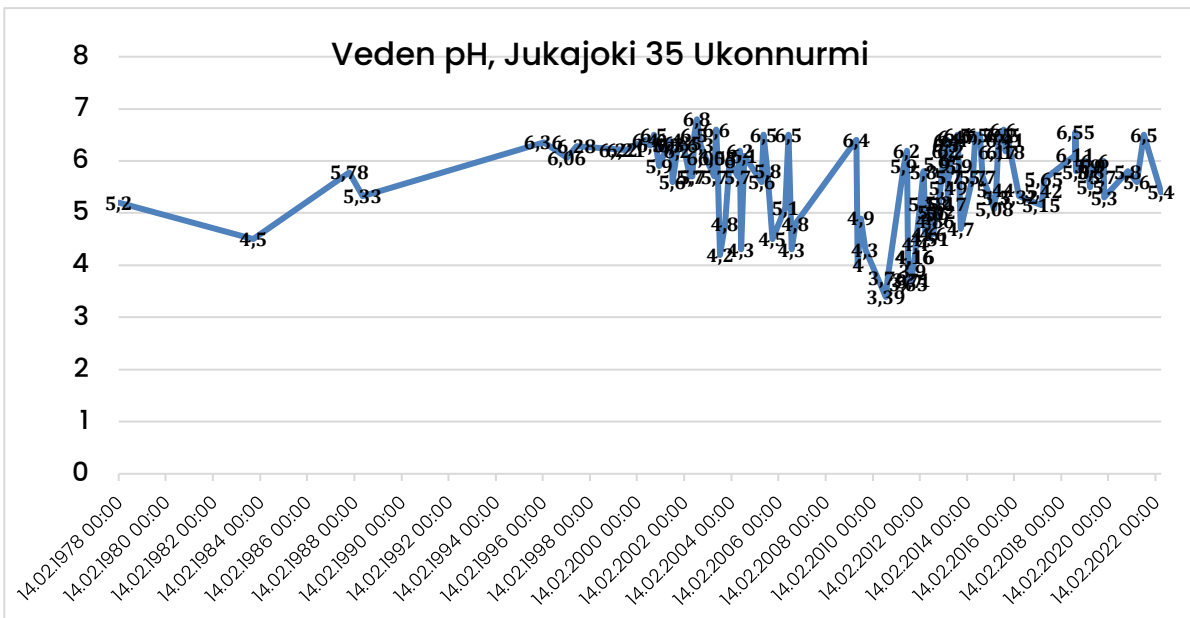
Ukonnurmen havaintopaikan veden pH on vaihdellut pH 3,39...6,8 vuosina 1978–2022. Vuosien 2017–2022 vaihteluväli oli pH 5,2...6,6 (kuva 43, liite 1). Linnunsuon turvetuotanto vuosina 1985–2010 romahdutti Jukajoen vedenlaadun (katso myös kappale 4.3). Turvetuotantoalueen konstruointi kosteikkoalueeksi vuodesta 2013 lähtien on ollut merkittävin yksittäinen Jukajoen keski- ja alajuoksun tilan kohentaja. Kaikki muut Jukajoen valuma-alueen kunnostustyöt ovat ehdottomasti myös vaikuttavia tekijöitä. Näistä keskeisimpiä ovat Jukajärven tilaan vaikuttavat Kissapuron osavaluma-alueen kunnostustyöt (virtavesikunnostukset, kosteikot ja laskeutusaltaat) sekä Jukajoen lähivaluma-alueelle rakennetut kosteikot (Savisuo, Linnunpuro, Töppösuo, Anelinpuro) ja Jukajoen sekä siihen laskevan Aajeenpuron-Myllypuron kalataloudelliset kunnostustyöt. Vesiensuojeluteknisillä ja kunnostusrakenteilla on luotu ”vasta” mekaaniset sekä fysikaalis-kemialliset puitteet kuormituksen pidättymiselle ja biodiversiteetin kohentamiselle. Eliöstön kehittyminen, ekosysteemin muotoutuminen näihin rakenteisiin kestää vuosikymmenten aikajänteen. Jokialueen fysikaalis-kemiallista monitorointia on tehtävä mahdollisimman vaihtelevissa valumaoloissa. Kriittisimpien ylivirtaamajaksojen dokumentointia ei voida liikaa korostaa. Vastaavasti on oleellista seurata Jukajärven tilaa vuoden eri kerrostausjaksoina.

Kuva 43. Jukajoen havaintopaikan 35 "Ukonnurmi" veden pH-havainnot vuosina 1980-2022. Kuvaajan perustana olevat mittaustulokset koostuvat Suomen Ympäristökeskuksen kirjaamista mittauksista (Hertta-tietojärjestelmä 01.02.2023) ja Karelia-ammattikorkeakoulun mittauksista. Tämä ilmenee tarkemmin liitteestä 1.

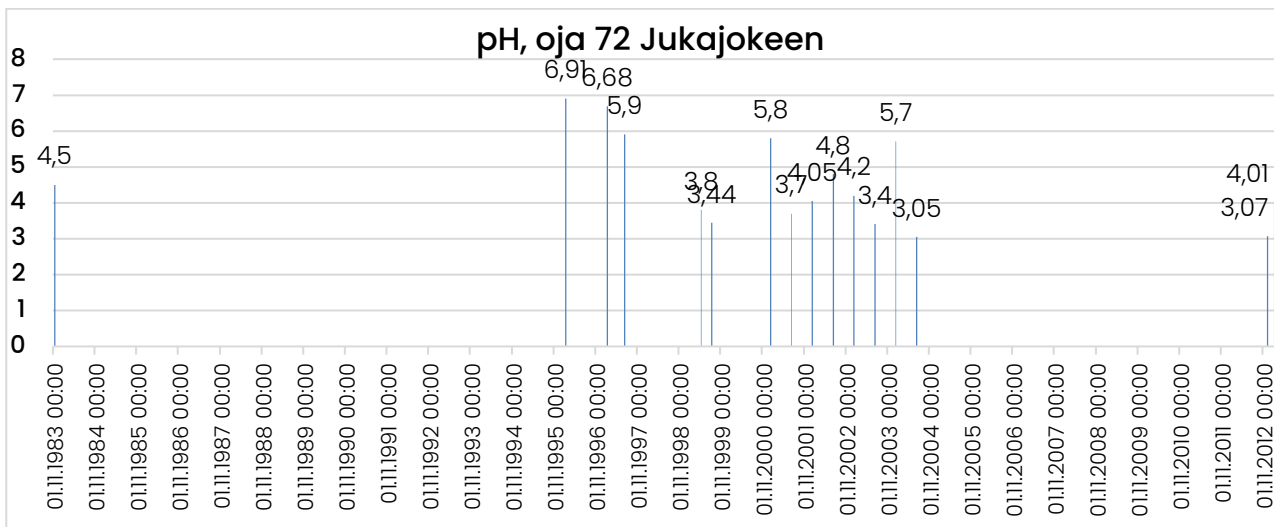
Kuva 47. Linnunsuon turvetuotantoalueen (nykyisen kosteikkoalueen) laskuojan ("Oja 72 Jukajokeen") veden happamuuden havainnot vuosina 1983–2013. Mittaustulokset on poimittu Suomen Ympäristökeskuksen Hertta-tietojärjestelmästä 15.02.2023.

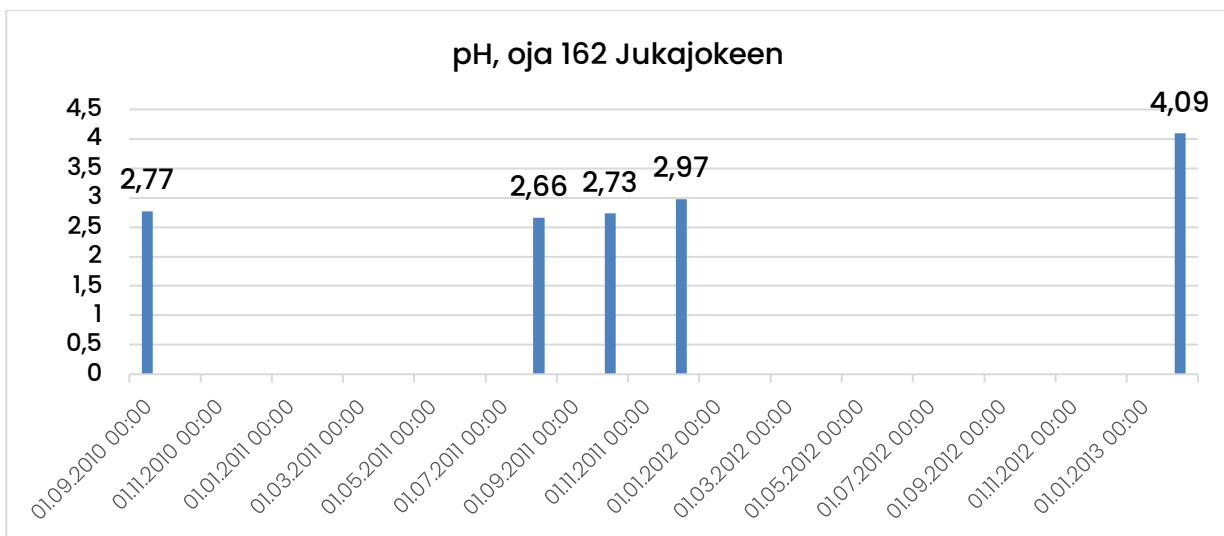
Kuva 48. Linnunsuon turvetuotantoalueen (nykyisen kosteikkoalueen) laskuojan ("Oja 162 Jukajokeen") veden happamuuden havainnot vuosina 2010–2013. Mittaustulokset on poimittu Suomen Ympäristökeskuksen Hertta-tietojärjestelmästä 15.02.2023.

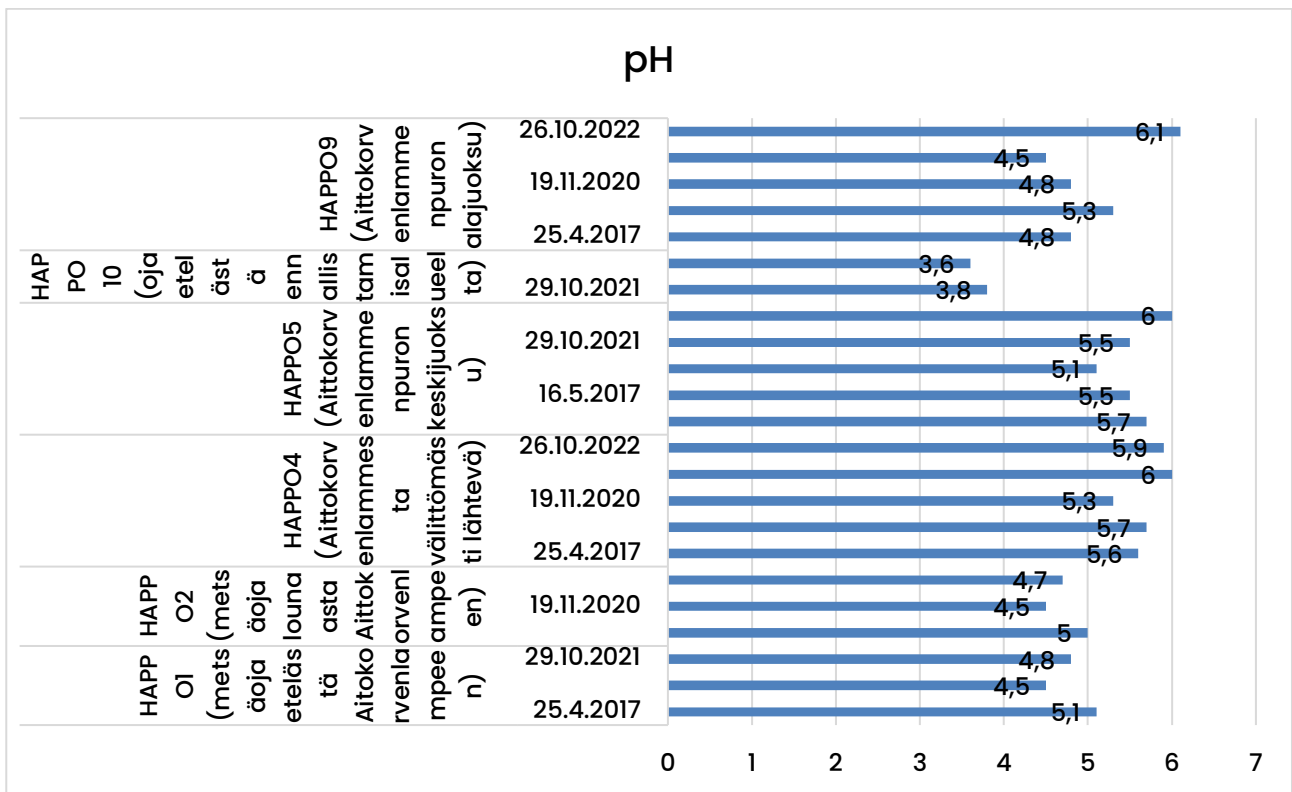
Kuva 51. Ennallistamisalueen "LinnunsuoNORD" veden happamuusasteen havainnot vuosina 2017-2022. Havaintoajankohtien vesimäärät;  $q_{25.02.2017} = 11,0 \text{ l/s km}^2$ ,  $q_{19.11.2020} = 78,5 \text{ l/s km}^2$  ja  $q_{29.10.2021} = 18,4 \text{ l/s km}^2$ . 26.10.2022 vallitsi selkeä alivirtaamatilanne.
