# MYLLYPURON VALUMA-ALUEKARTOITUS

Opinnäytetyö

Tutkintonimike	Metsätalousinsinööri (AMK)
Tekijä/Tekijät	Kimmo Viertola
Työn nimi	Myllypuron valuma-aluekartoitus
Toimeksiantaja	Ilmolahden kyläseura ry
Vuosi	2023
Sivut	96 sivua, liitteitä 37 sivua
Työn ohjaajat	Kalle Karosto (Xamk), Seppo Pietiläinen (Ilmolahden kyläseura)

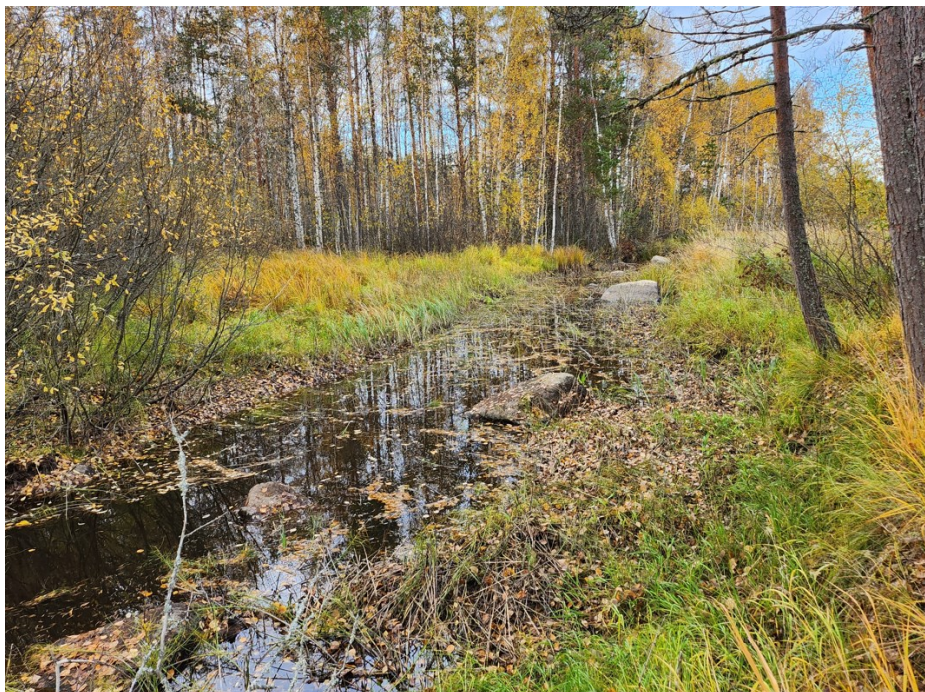
Valuma-alueen loppupäässä Myllypuro laskee Ilmolahteen. Kohdassa pystyi 1970-luvulla virvelöimään ja tarvetta ruohikkouistimelle ei ollut. Vettä oli tuolin ainakin metrin verran. Nyt alue on ruohottunut ja liettyminen näkyy selvästi (kuvat 26 ja 27).

Kuva 26. Myllypuron laskee Ilmolahteen, ruohottuminen on ollut voimakasta.

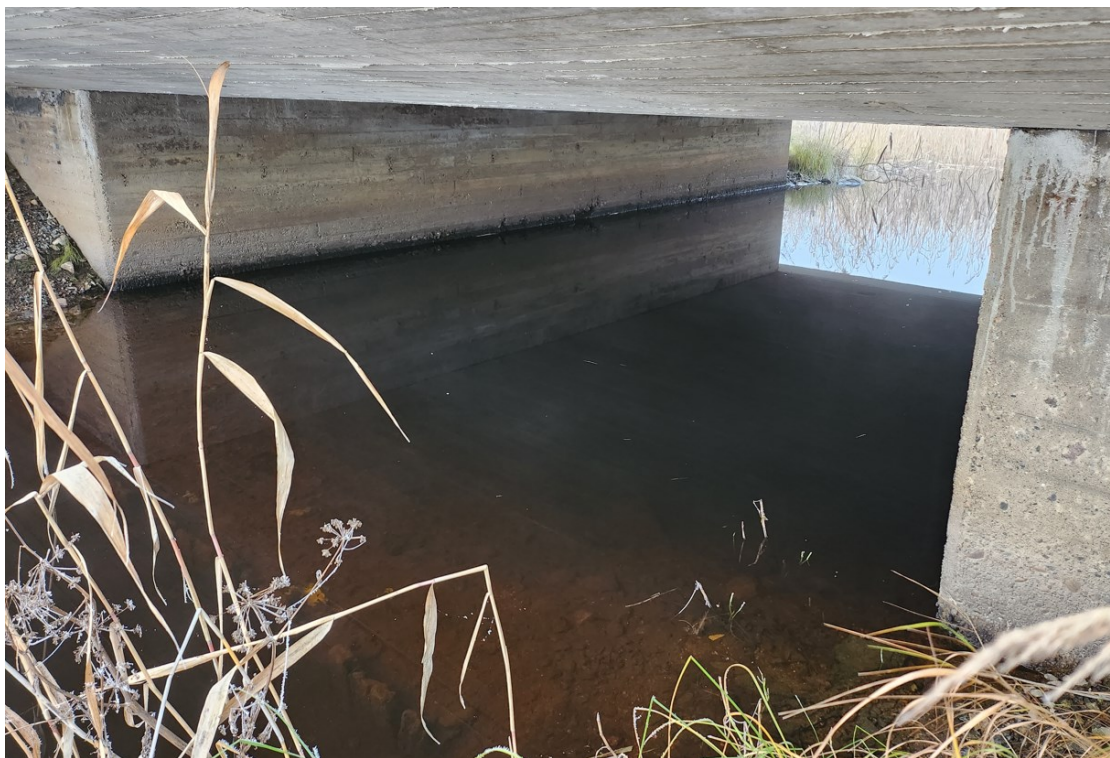
Kuva 29. Sillan alla oli vettä noin saappaan varren syvyys lokakuussa 2022.

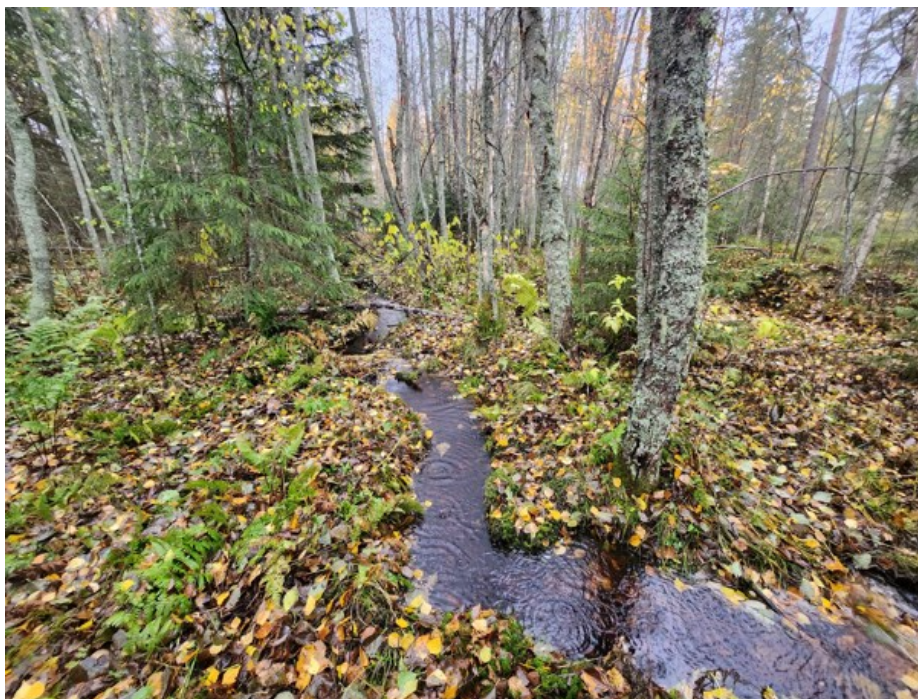
Kuva 41. Vesi virtaa yhtä selkeää uomaa pitkin.

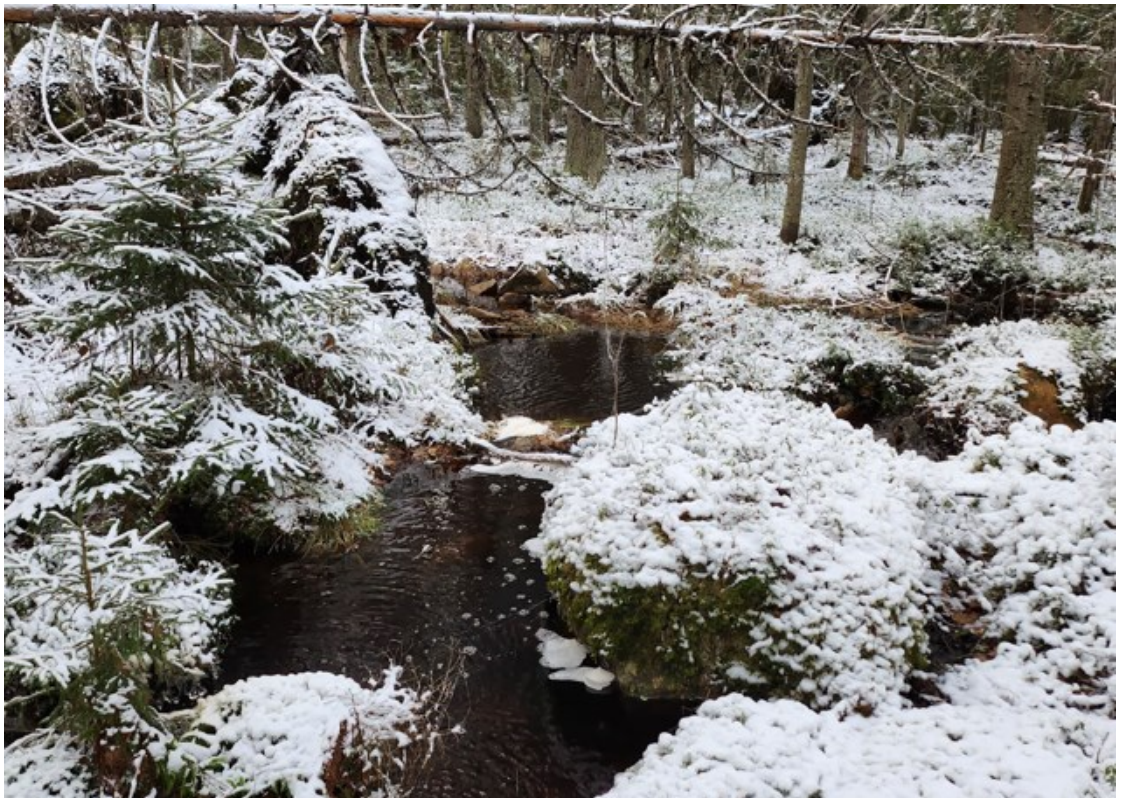
Vesi virtaa tällä hetkellä yhtä selkää uomaan pitkin Hiekkajärveen eikä pintavalutusvaikutusta ole (kuva 45).

Kuva 45. Vesiuomaa rinteessä.

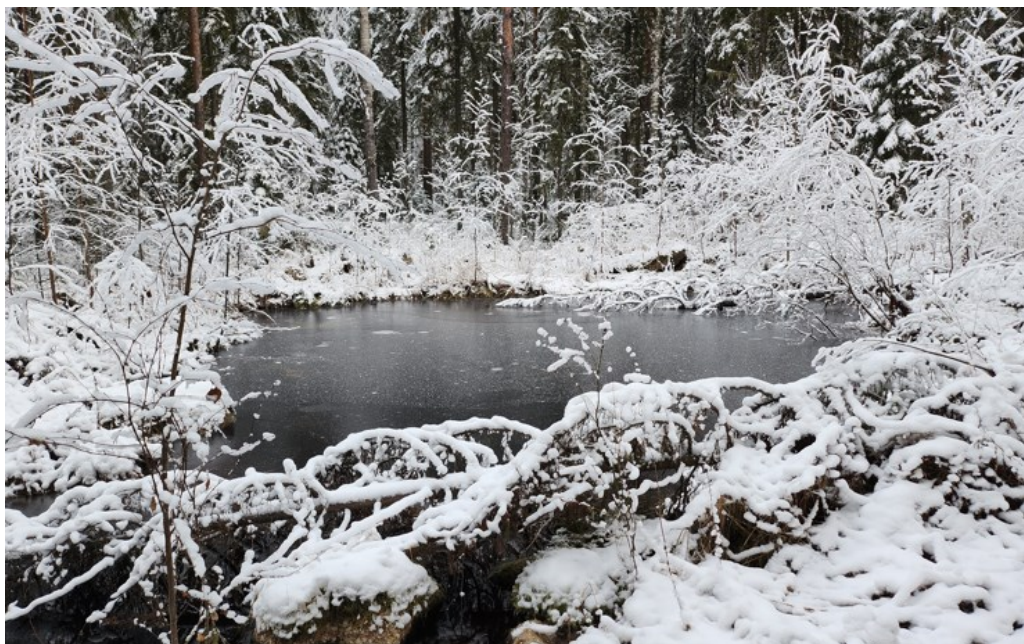
Paikan päällä näkee, että kohdassa on vanha laskeutusallas (kuva 52). Allas ei kuitenkaan näytä toimivan tehokkaasti, vesi virtaa ilman sen suurempaa pidättymistä tien alitukseen ja näin varsinaista kiintoaineksen pidättymistä ei tapahdu.

Kuva 52. Vesi virtaa laskeutusaltaan kautta kohti tien alitusta.

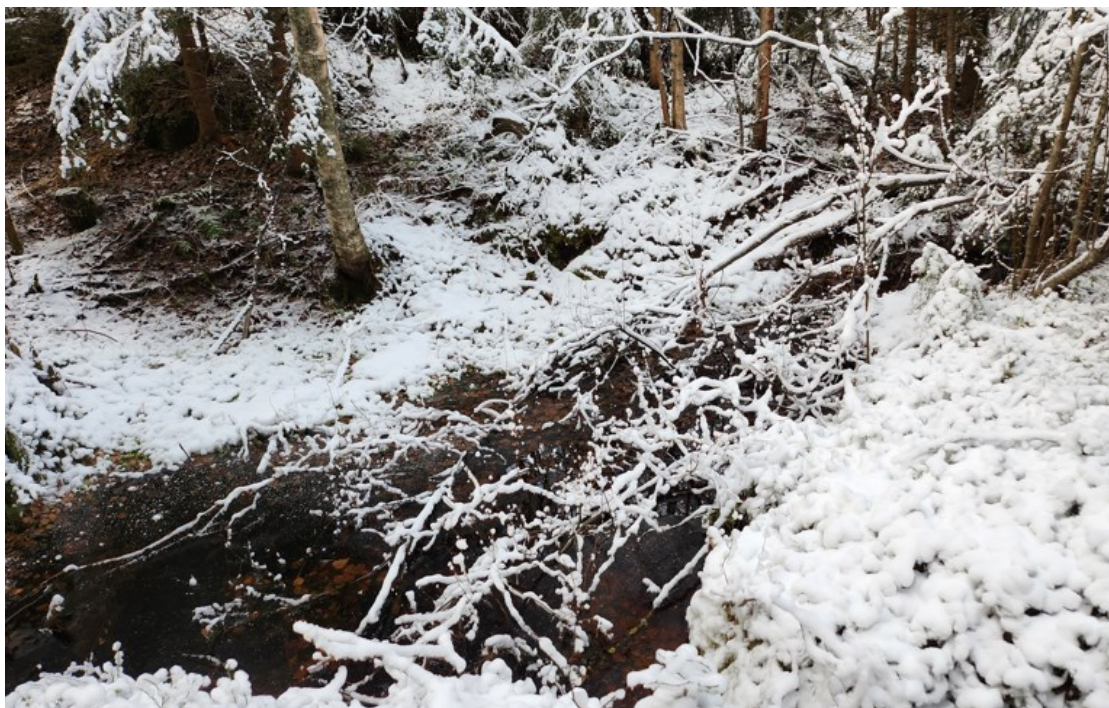
Pohjoisesta tuleva oja on selkeämpi kuin koillisesta laskeva. Risteyskohdassa on jo valmiiksi syvennyksiä (kuva 59).

Kuva 59. Ojien risteyskohta, jossa pohjoisesta tuleva oja erottuu selvästi maastossa.

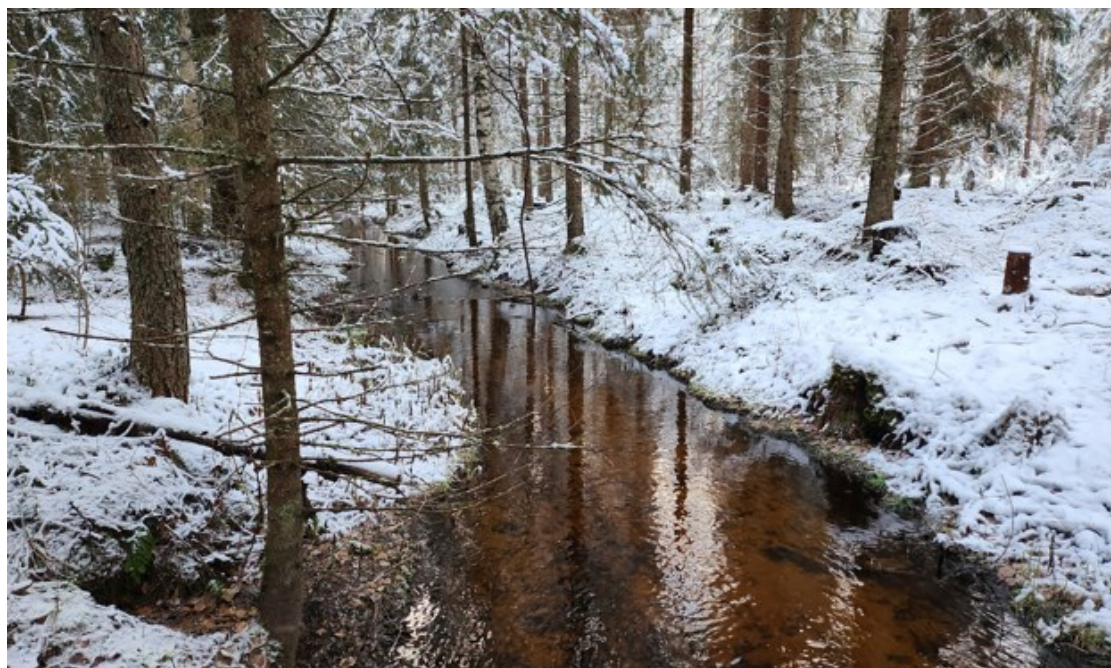
Suoristetussa vesiuomassa veden virtaus on voimakas, leveyttä uomalla on paikoin reilu pari metriä (kuva 63). Pitkät suorat vesiosuudet ovat alltiita eroosiolle, ja kiintoaines liikkuu hyvin vesimassa mukana, koska mitään hidasteita ei ole.

Kuva 63. Pitkää suoraa osuutta Hiekkajoessa.

Ehdotuksena **kohdalle 8** on pitkille suorille osuuksille pohjapatasarjoja hidastamaan veden virtausta ja näin vähentämään kiintoaineksen kulkeutumista eteenpäin. Pellon kohdalle, **kohtaan 7**, ehdotuksena on kaksitasouoma. Kohtaan soveltuu myös kosteikko, mutta se vaatii enemmän pinta-alaa käyttöönsä. Valuma-alueen koko vesiensuojeluratkaisuille on 488,6 hehtaaria (kuva 64). Pääuoman varrella oleville vesiensuojeluratkaisuille tulee suuri valuma-alue, koska ne ottavat kuormitusta koko yläpuoliselta alueelta. Näiden pääuoman varrella olevien ratkaisujen toimivuutta edistää, mikäli jo latvo-osissa on huolehdittu vesiensuojelutoimenpiteistä ja näin osaltaan vähennetty kokonaiskuormitusta.

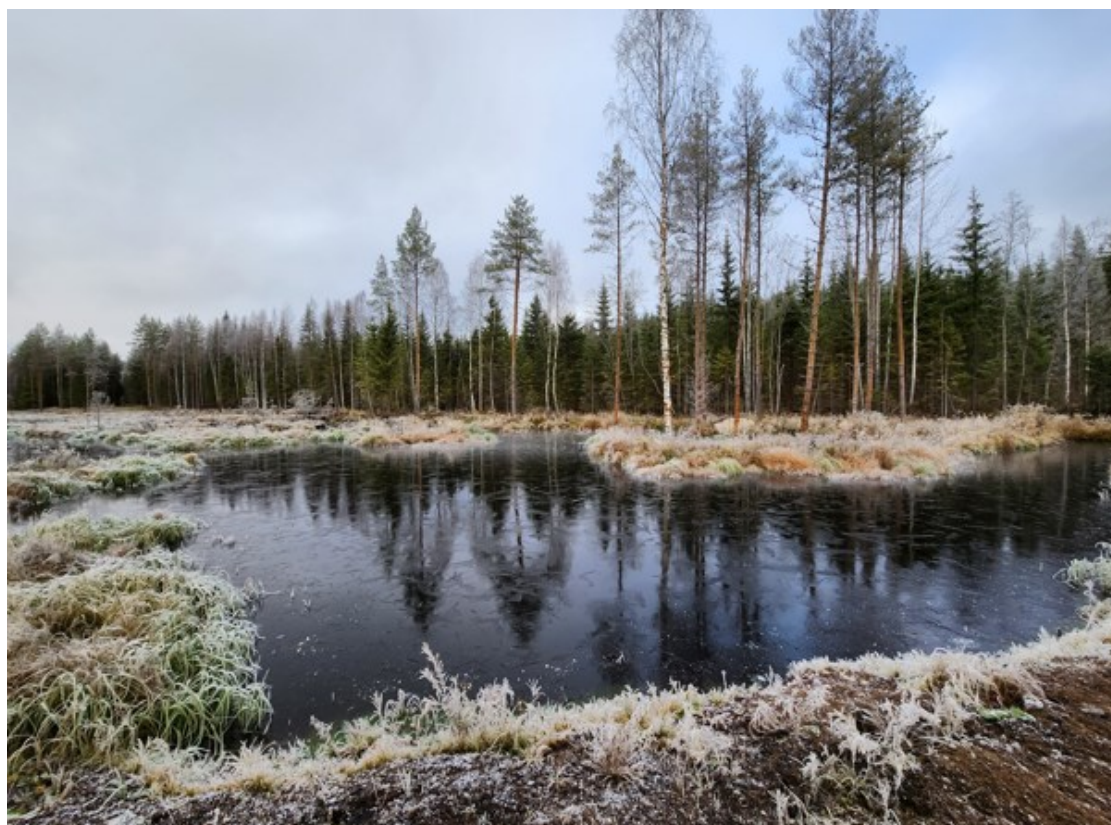
Kuva 71. Uusi kosteikko, kohta 11.

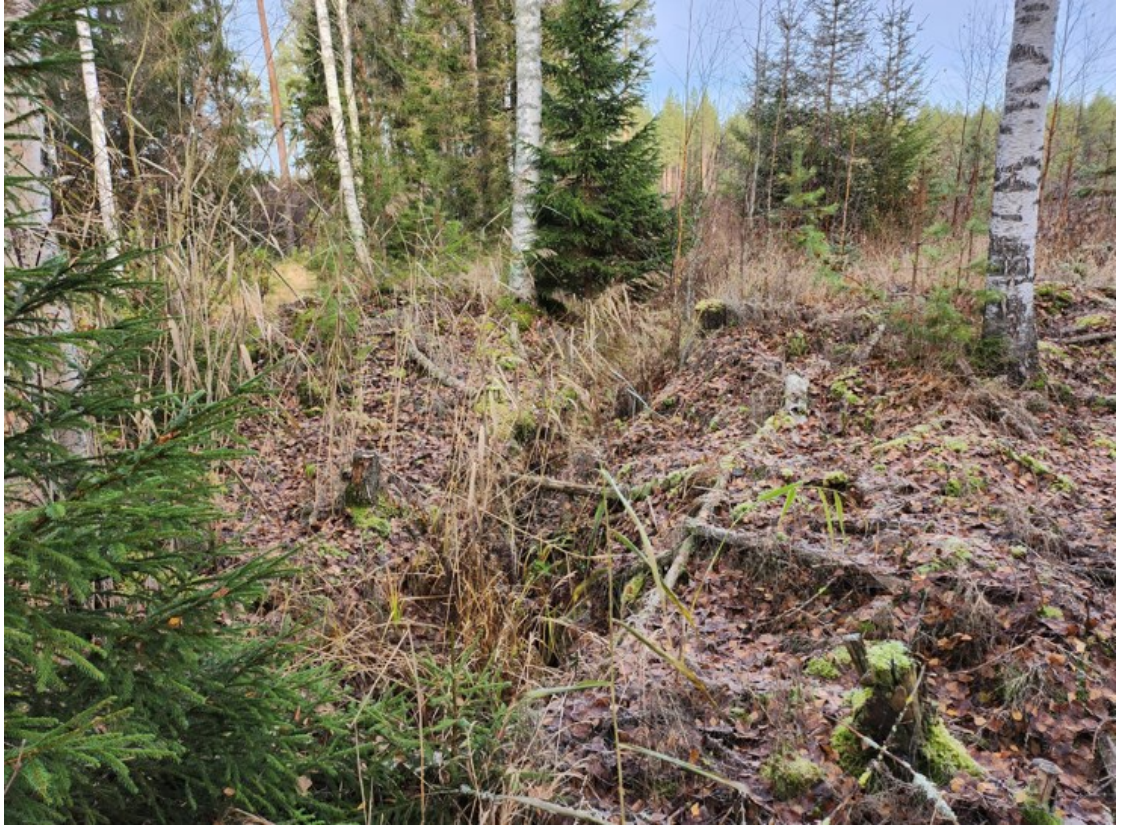
Kuva 80. Kaijanpuroon laskeva oja, kohdassa luontainen syvennys.

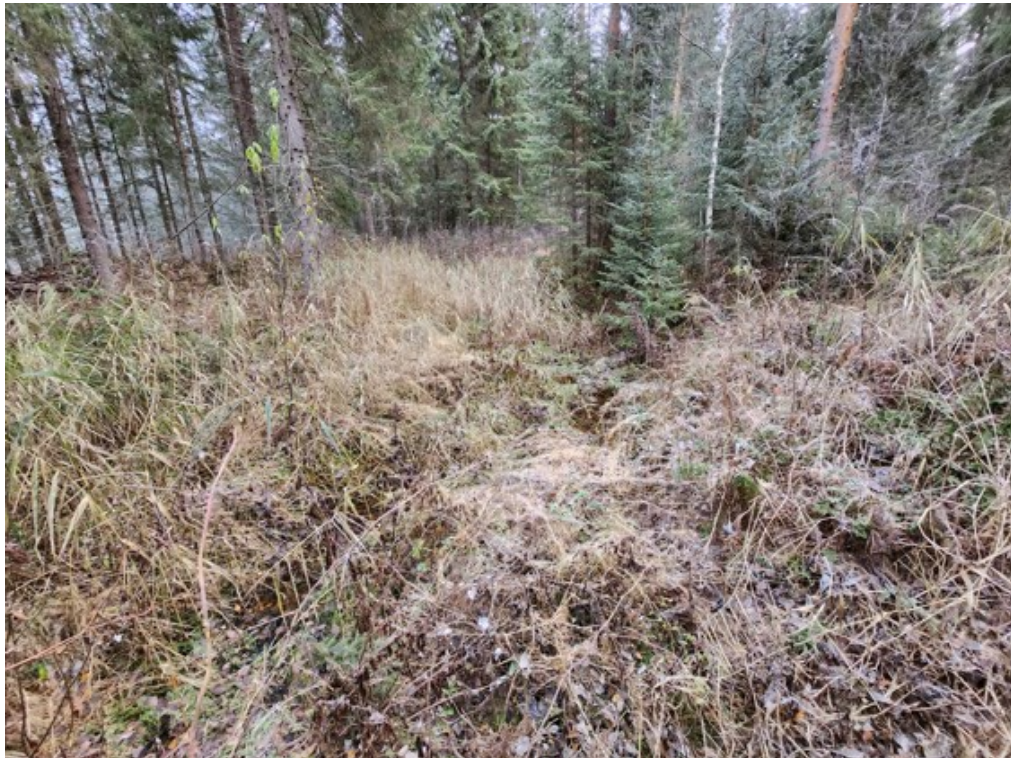
Kuva 83. Kaijanpuroon laskevan ojan päässä on valmiiksi syvämpi kohta, joka on heinittynyt.

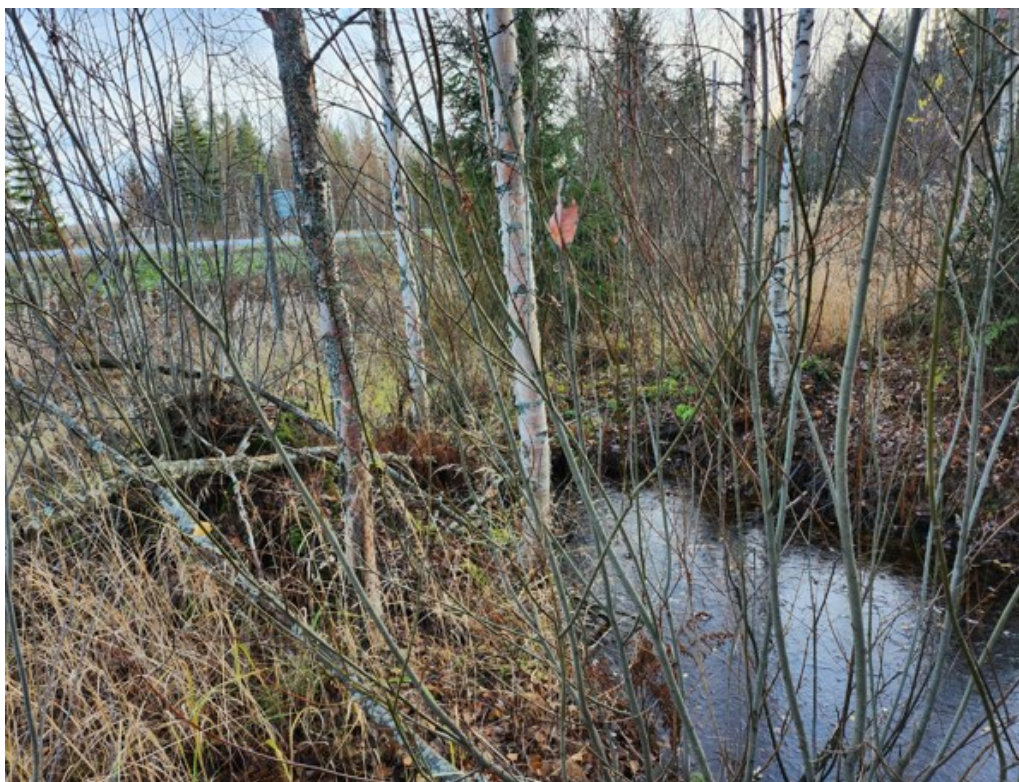
Kuva 100. Syvennys kohdassa 20.

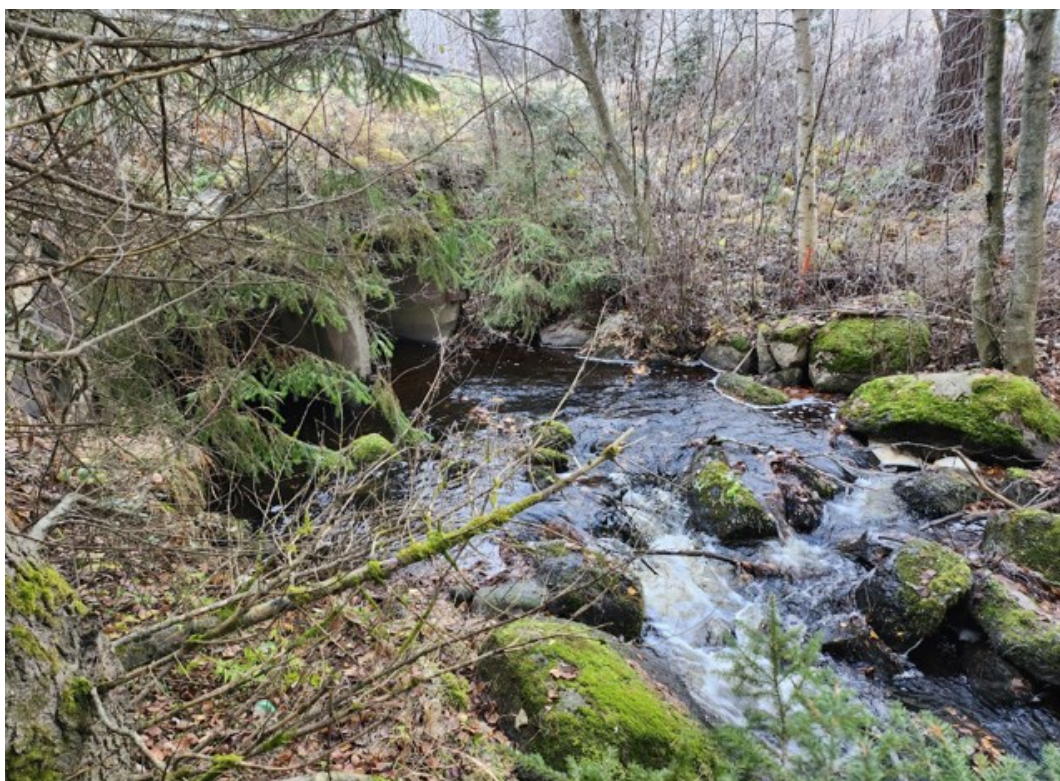
Kuva 112. Ilmolahdentien alituksessa veden virtausnopeus kasvaa.

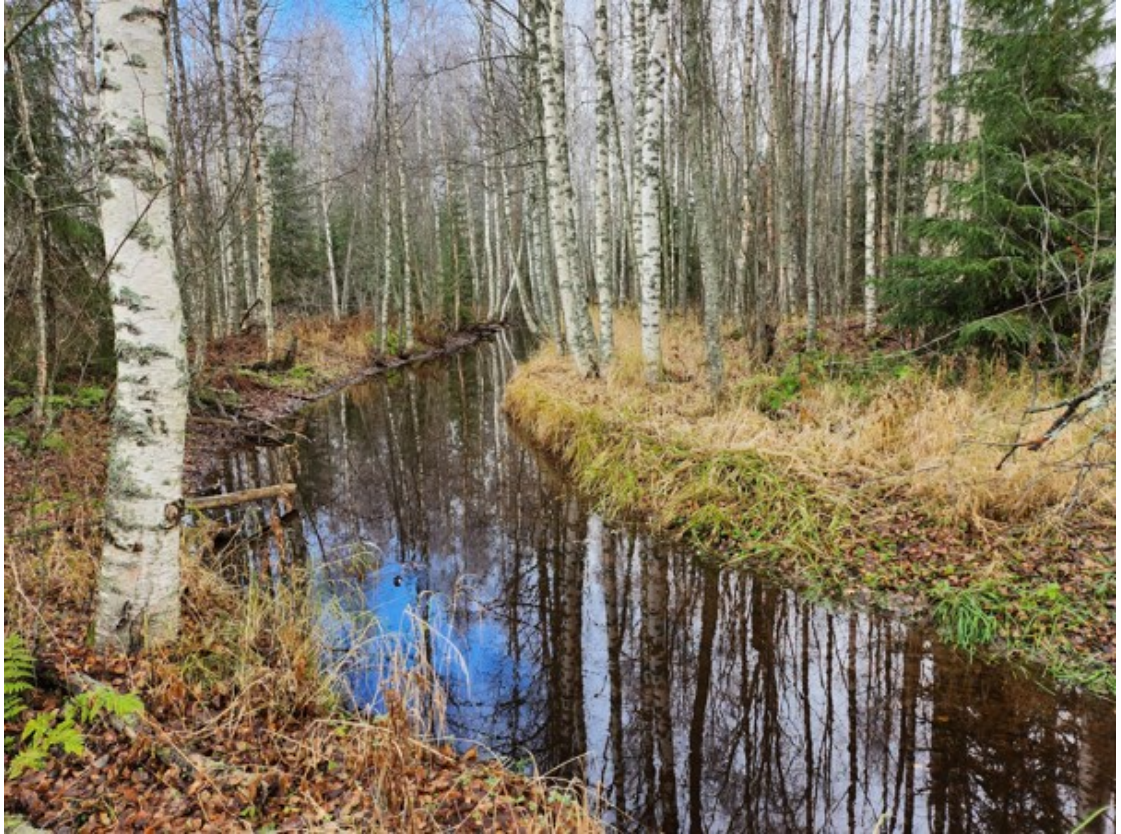
Kuva 115. Leveä kaivettu uoma, ojalinjat ovat suoria ja uoma leveä.

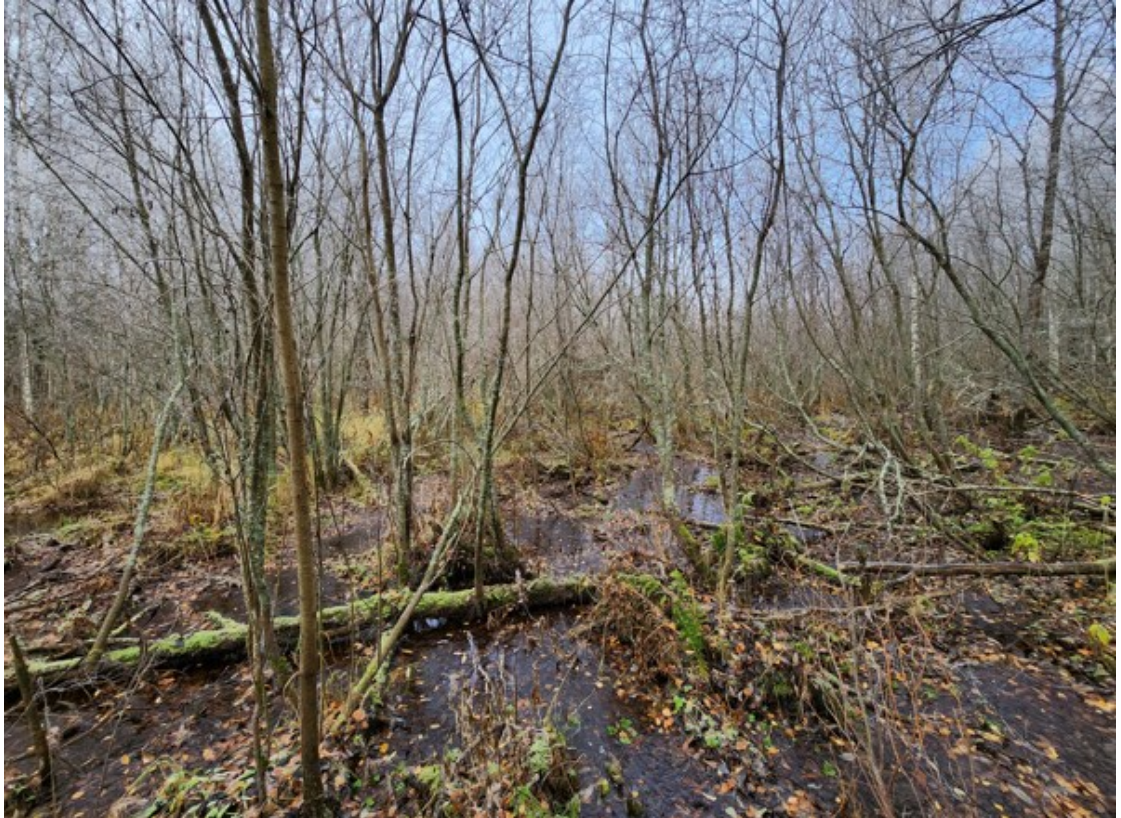
Kuva 116. Entistä Kylänlammen pohjaa, nyt lehtipuuvesakkoa.
