# PILAANTUNEIDEN MAIDEN KÄSITTELYN HALLINNOINTI JA ORGANISOINTI TYÖ- MAALLA

Koulutusala Tekniikan ja liikenteen ala			
Koulutusohjelma Rakennustekniikan koulutusohjelma			
Työn tekijä Vili Vaittinen			
Työn nimi Pilaantuneiden maiden käsittelyn hallinnointi ja organisointi työmaalla			
Päiväys	2.4.2015	Sivumäärä/Liitteet	29/5
Ohjaaja(t) Jääskeläinen Ari, projekti-insinööri, Pajula Pasi, yliopettaja			
Toimeksiantaja/Yhteistyökumppani(t) Lemminkäinen Infra Oy			
<p><b>Tiivistelmä</b></p> <p>Pilaantuneiden maiden (PIMA-maiden) käsittely kuuluu olennaisena osana nykypäivän rakennustoimintaan. Teollisen toiminnan seurauksena maaperään on joutunut haitallisia aineita, joten tehtäessä maanrakennustöitä saastuneella alueella joudutaan maaperää puhdistamaan. Opinnäytetyössä on esitetty kuvaus työmaalta, jossa puhdistettiin pilaantunutta maata. Opinnäytetyön tavoitteena oli selvittää mitä hallinnollisia toimia liittyy pilaantuneiden maiden kunnostukseen sekä miten työt organisoidaan työmaalla.</p> <p>Työvaiheet tehtiin todellisella työmaalla, joka oli vanha saharakennus, jonka alla oleva maa-alue piti puhdistaa. Esiselvityksen maaperätutkimuksineen sekä kunnostussuunnitelman oli tehnyt ulk

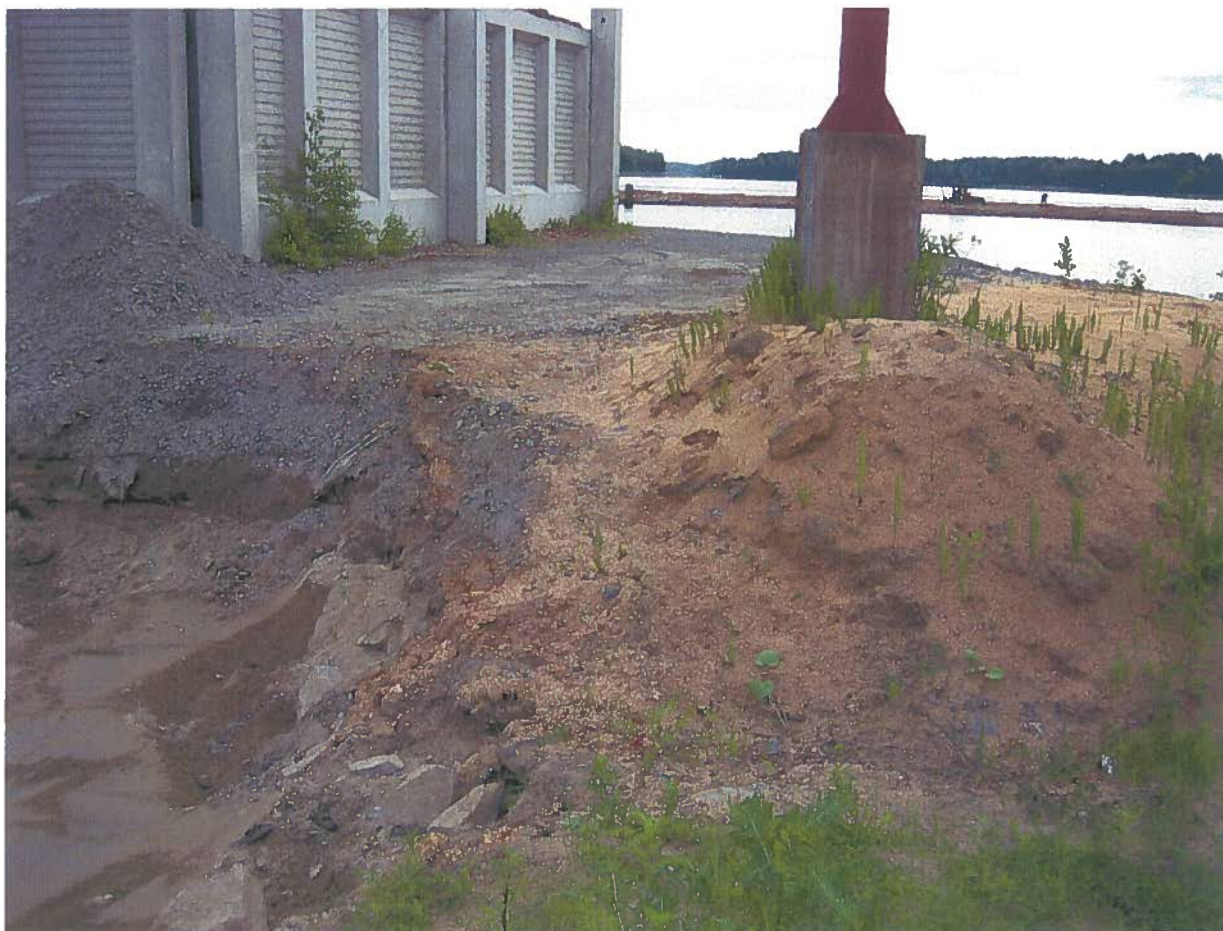
Oman haasteensa kunnostussuunnitelman tekemiselle asetti työmaan sijainti lähellä Saimaata, kuten kuvasta 3 näkyy.

Kuva 3. Työmaan kaivuraja vesistöön nähden (Vaittinen 2014-07.)

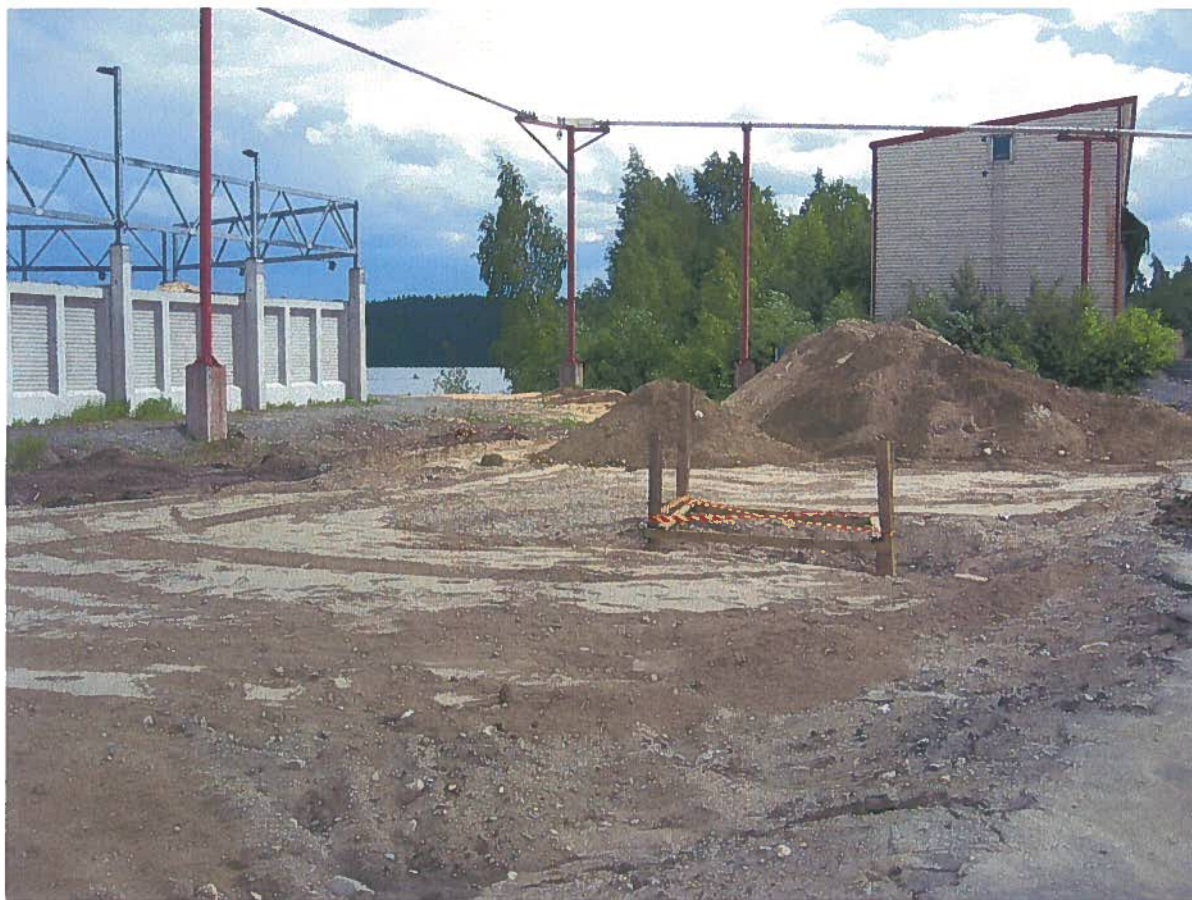
Kuva 4. Työmaa asfaltin poiston jälkeen (Vaitinen 2014-07.)

Ennen töiden aloitusta pidettiin työmaalla tarkastuskatselmus, johon osallistuivat rakennusurakoitsijan ja rakennuttajan edustajat sekä pilaantuneen maan kunnostuksen valvoja. Katselmuksesta tehtiin erillinen pöytäkirja. Katselmuksessa todettiin rakennuspaikan tilanne ennen rakennustöitä sekä sovittiin töiden aikataulut, työkoneiden ja tarvikkeiden säilytyspaikat sekä liikennejärjestelyt. Ensimmäisenä tehtiin piha-alueen raivaus ja vanhan asfalttipäällysteen poistaminen rakennuspohjalta ja viemärilinoilta (kuva 4).

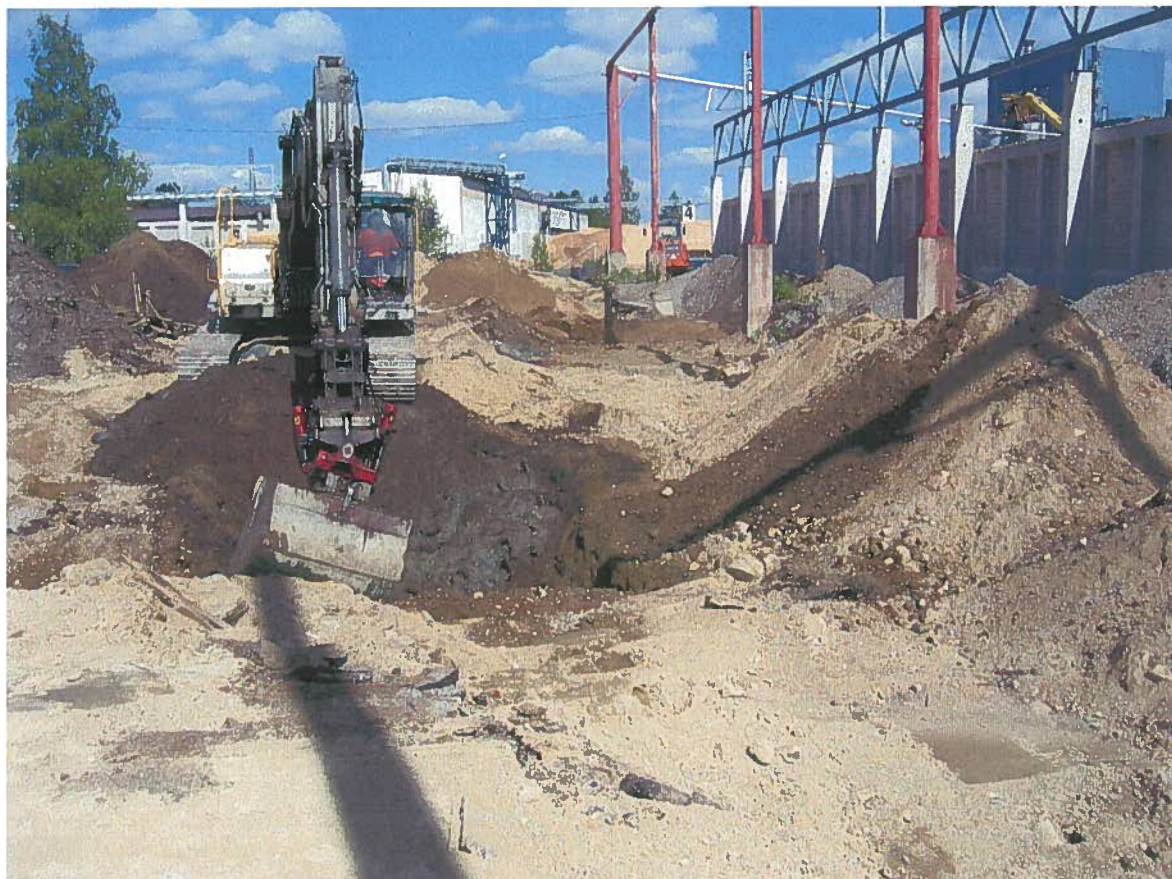
Kuva 5. PIMA-maiden kaivua (Vaittinen 2014-07.)

Pilaantuneen maan kunnostus toteutettiin massanvaihtona lajittelevana kaivuna. Kaivu suoritettiin lähtökohtaisesti kuivakaivuna. Pilaantuneet ja pilaantumattomat maamassat eroteltiin toisistaan haitta-aineiden ja pitoisuuksien perusteella. Puru, kuori, puut sekä muu rakennusjäte eroteltiin lajittelevana kaivuna.

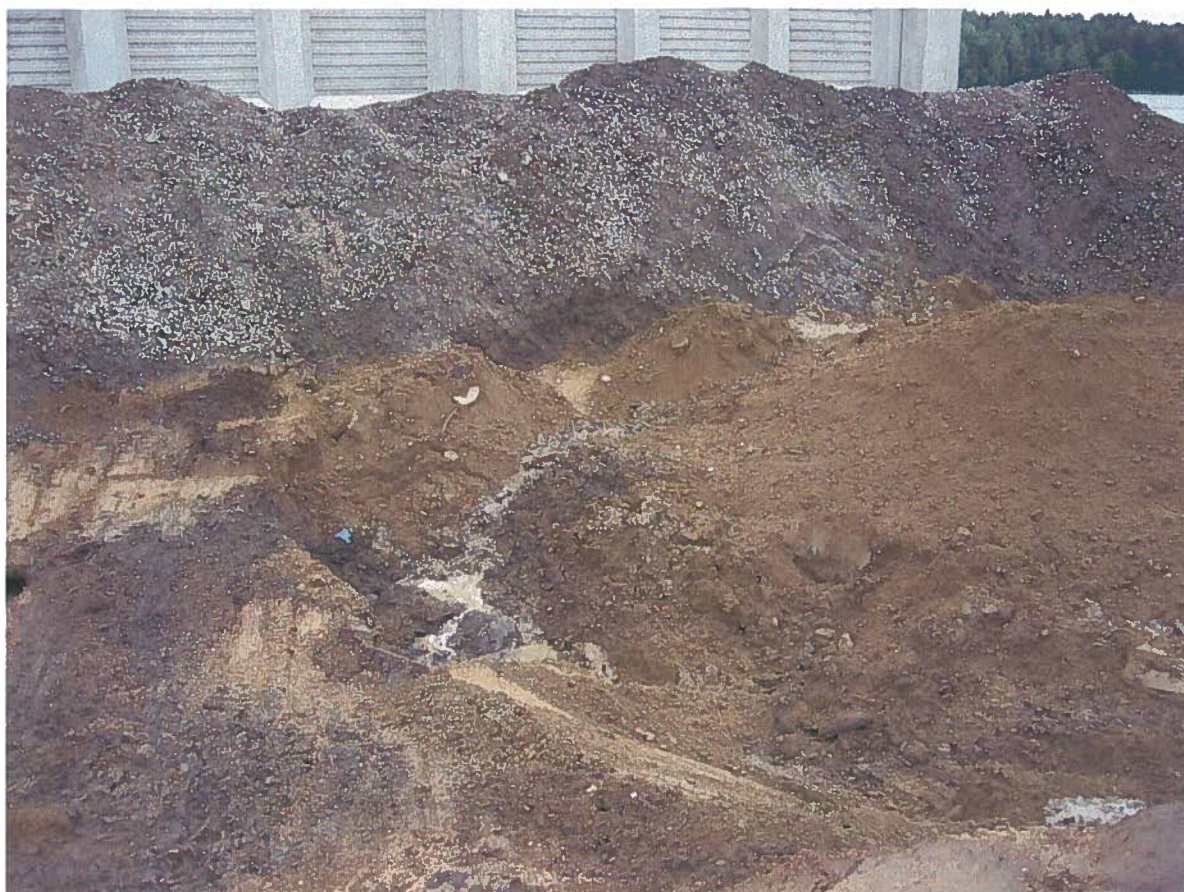
Kuva 6. PIMA-kuopan nopea täyttö puhtaalla maalla (Vaittinen 2014-07.)

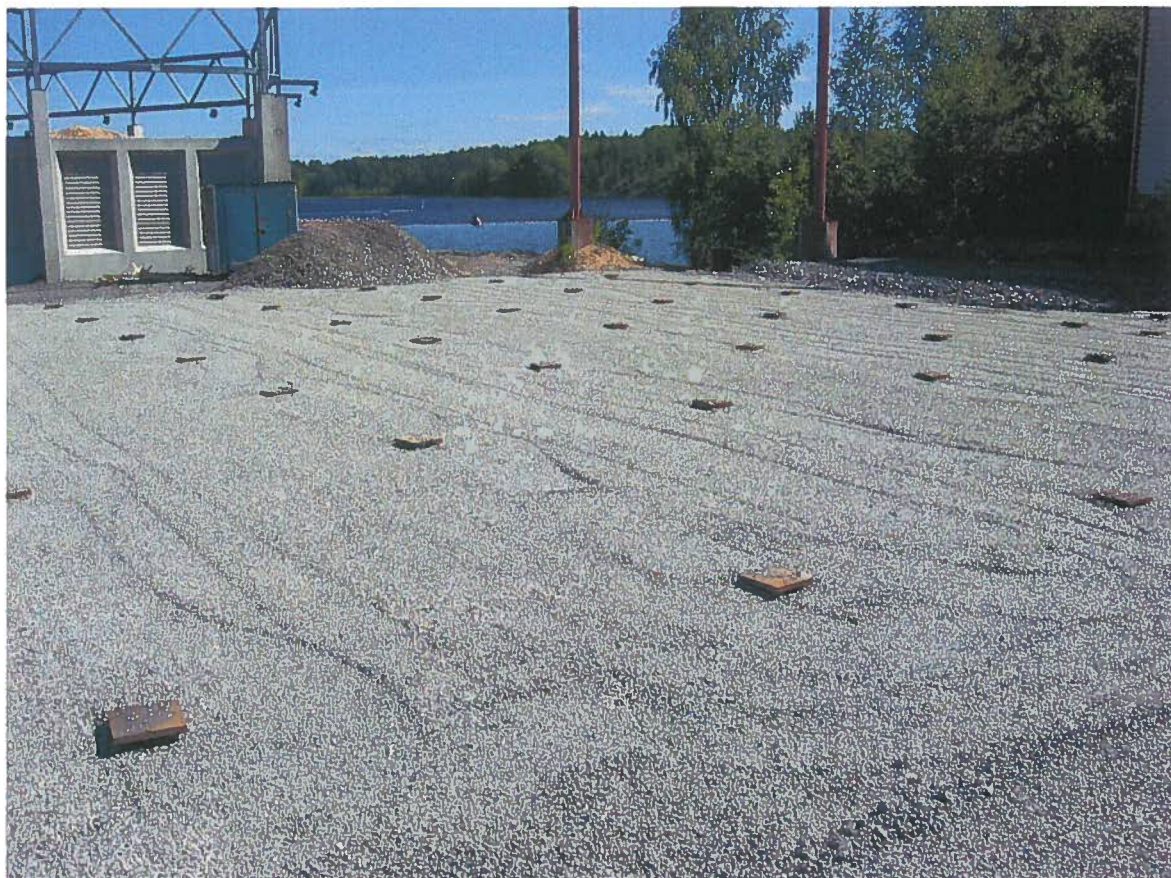
Kuva 7. Puhdistettu maa-alue rakentamista varten (Vaittinen 2014-08.)

Koska pohjavesitaso oli hyvin lähellä, jouduttiin pohjaveden alapuolinen kaivu suorittamaan pienialaisena (4m x 4m) kuivakaivuna, jotta pintavesien pääsy kaivantoon tuli estettyä (kuva 5). Urakkaan kuului kaivantojen kuivana pitäminen. Ennen kaivua varauduttiin siihen, että pilaantunutta pohjavettä tulisi suuressa määrin kaivannon pohjalle. Varotoimenpiteenä oli varattuna vesipumppu, joka poistaisi veden öljynerotuskaivon läpi. Tätä toimenpidettä ei kuitenkaan tarvittu käyttää koska vettä tuli oletettua vähemmän. Pima-maiden poiston jälkeen kaivualueet täytettiin mahdollisimman nopeasti puhtailla mailla uusien rakennekerrosten alapintaan asti (kuva 6). Sen jälkeen tehtiin uudet rakennekerrokset paalutuksineen uuden rakennuksen rakentamista varten. Kuvassa 7 on valmista pohjaa uudelle rakennuksen perustukselle.

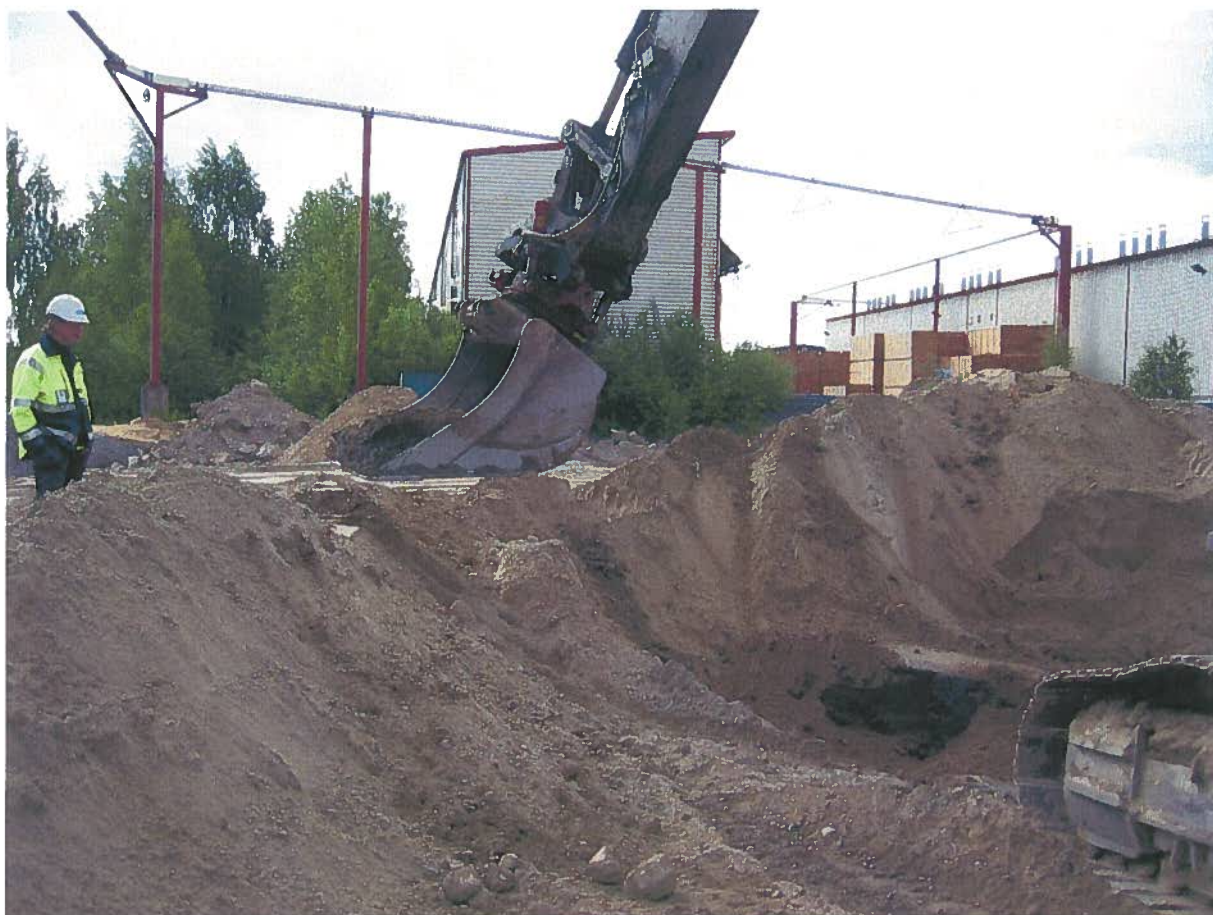
Kuva 8. Kenttäkokeen näytteenotto (Vaitinen 2014-07.)

Kaivun aikana pilaantuneiden maiden kunnostyön valvoja otti maanäytteitä kaivurin kauhasta, jotta saatiin selville tarkat rajat, missä pilaantunutta maata esiintyi (kuva 8).

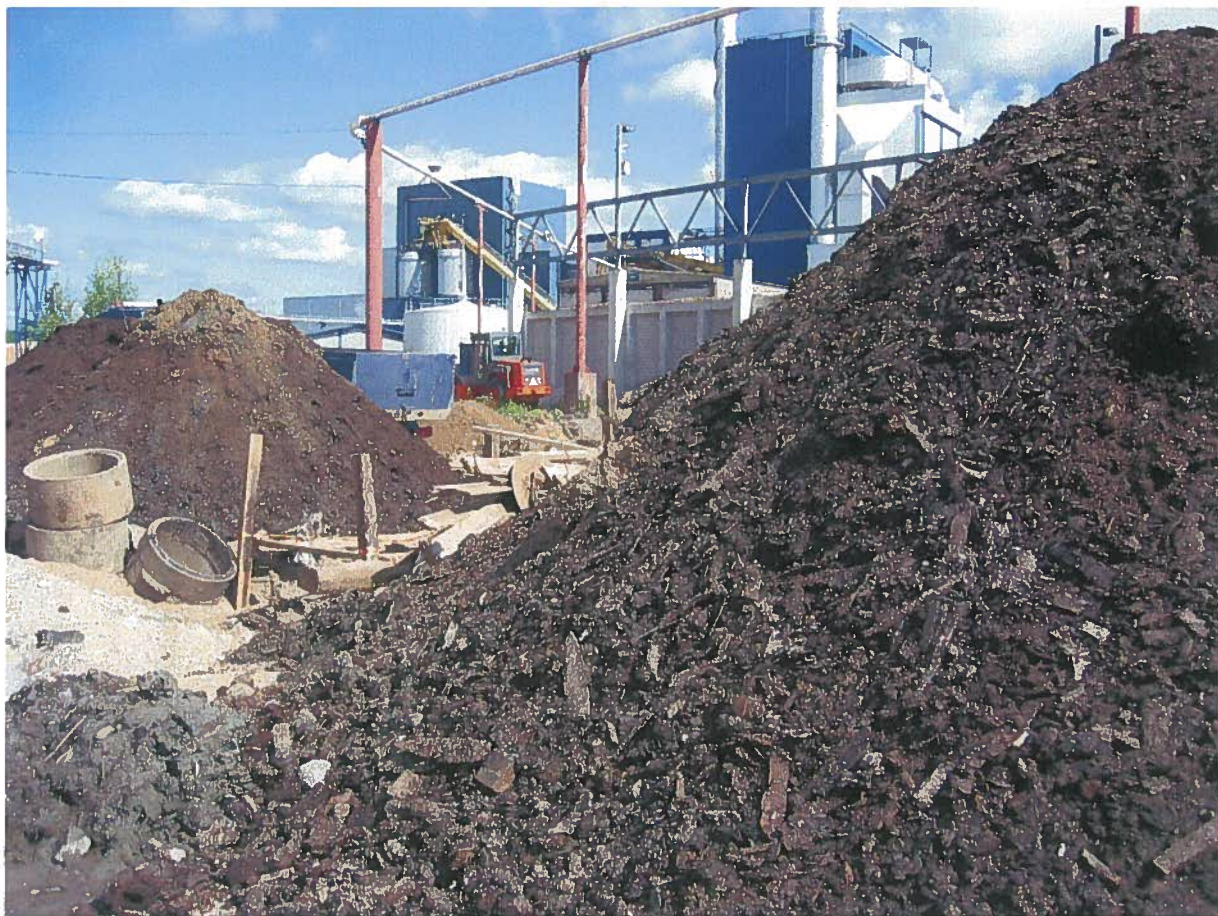
Ennen maa-ainesten kuljettamista todettiin pilaantuneisuus. Pilaantuneet maa-ainekset puru ja kuori lastattiin suoraan tai lyhyen välivarastoinnin (kuva 9) kautta pressullisiin kuorma-autoihin. Kuljetuksissa käytettiin pressullisia kuorma-autoja, jotta haitta-aines ei leviäisi ilmaan kuljetuksen aikana.

Kuva 9. PIMA-maita lajiteltuna odottamassa kuljetusta loppusijoituspaikkaan (Vaitinen 2014-07.)
