VANERI-LIIMAPUULIITOKSEN KESTÄVYYS

Opinnäytetyö
Huhtikuu 2015

Title
Endurance of Plywood-Glued Laminated Joint

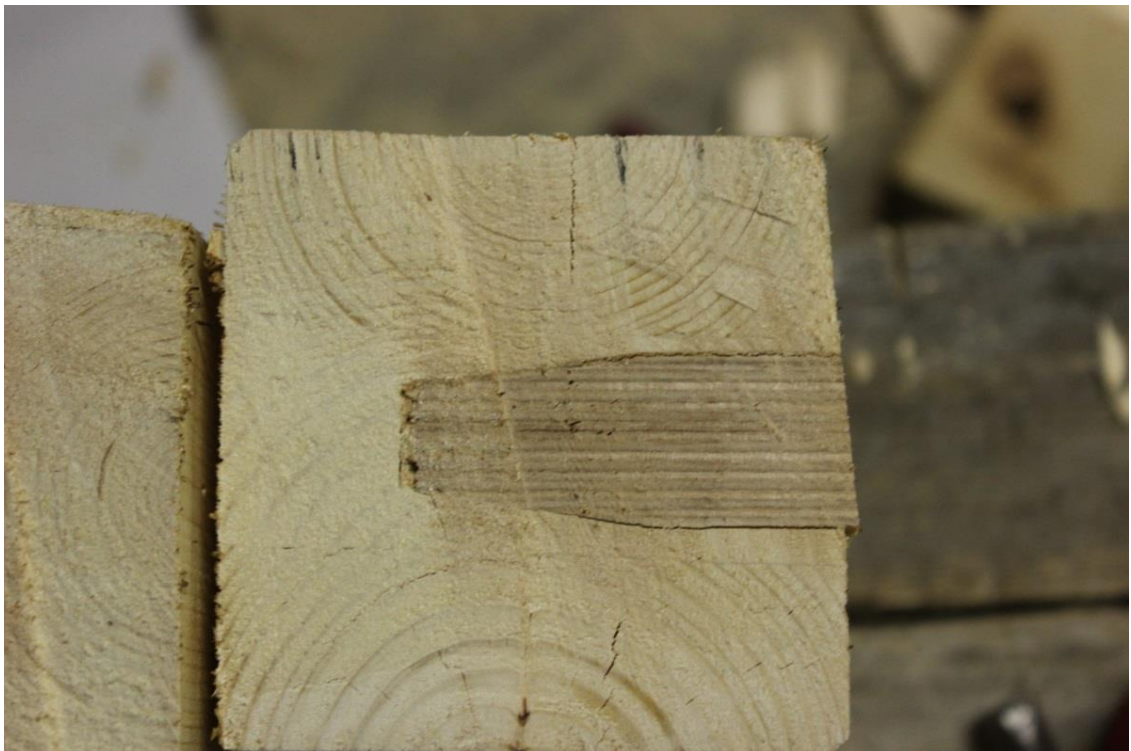
- Liimaliitos vanerin ja liimapuun välillä oli murtunut (kuva 29)
- Liimapuussa oli muodonmuutosta poratappien kohdalla (kuva 30)
- Liitoksessa oli selvää siirtymää (kuva 31)
- Liimapuussa oli sisäisiä murtumia (kuva 32)
- Liimapuu oli leikkautunut aivan tuen reunalta (kuva 33)
- Poratapeissa oli joko plastista painumaa tai ne olivat murtuneet (kuvat 34 ja 35)

Kuva 29. Liimaliitoksen murtuma. Liimapuun ja vaneripalan välinen liimaliitos on murtunut

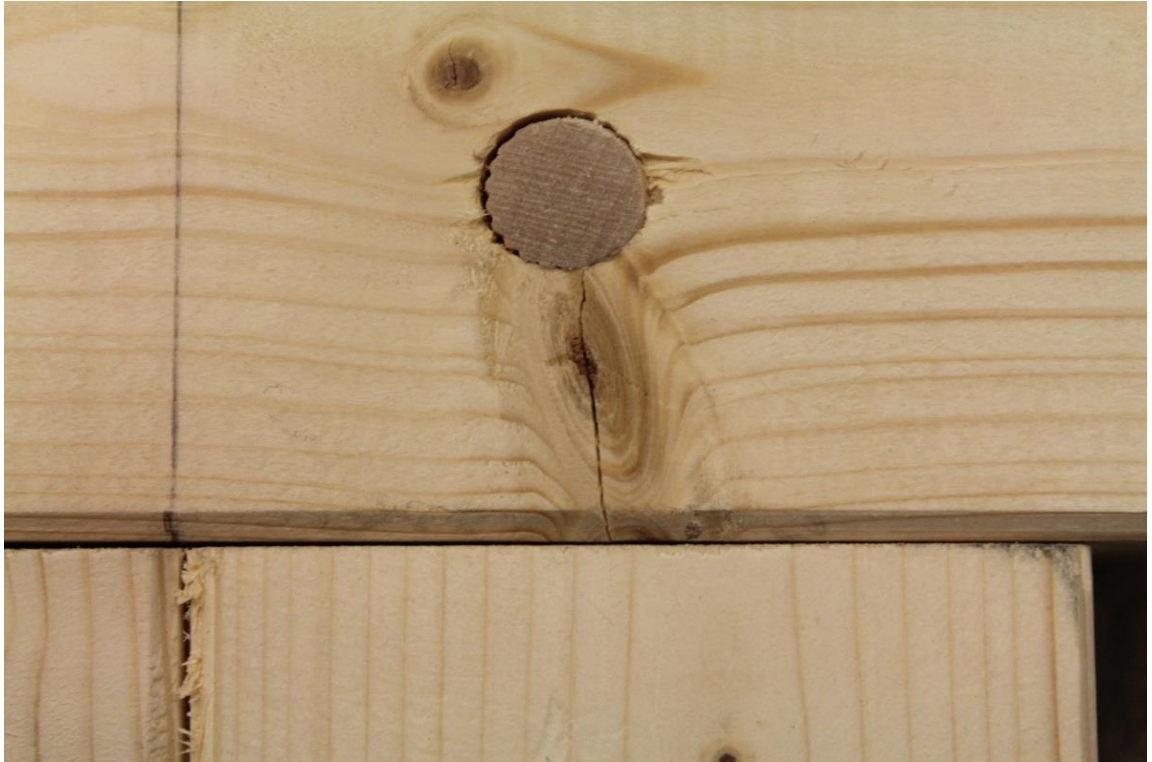
Kuva 30. Liimapuun muodonmuutos. Liimapuussa oleva muodonmuutos pora-
tapin kohdalla sekä halkeama

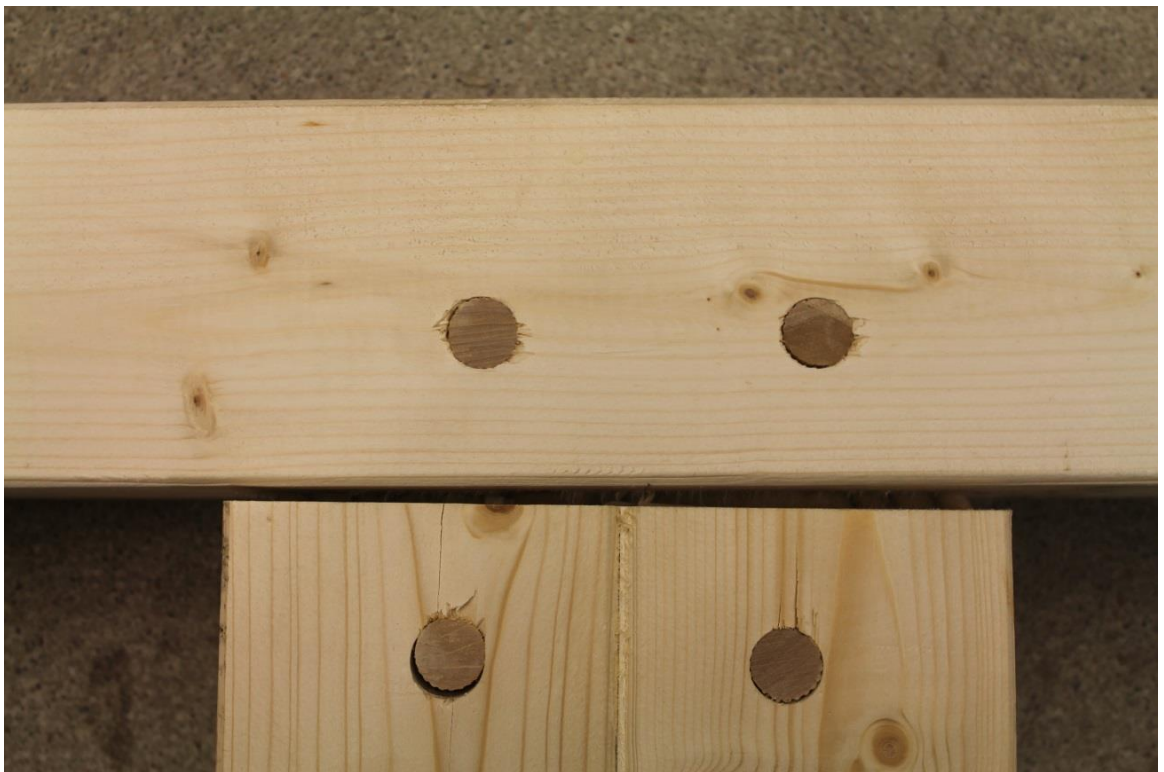
Kuva 31. Liitoksen siirtymä. Kuvasta on havaittavissa liitoksessa tapahtunutta
selkeää siirtymistä

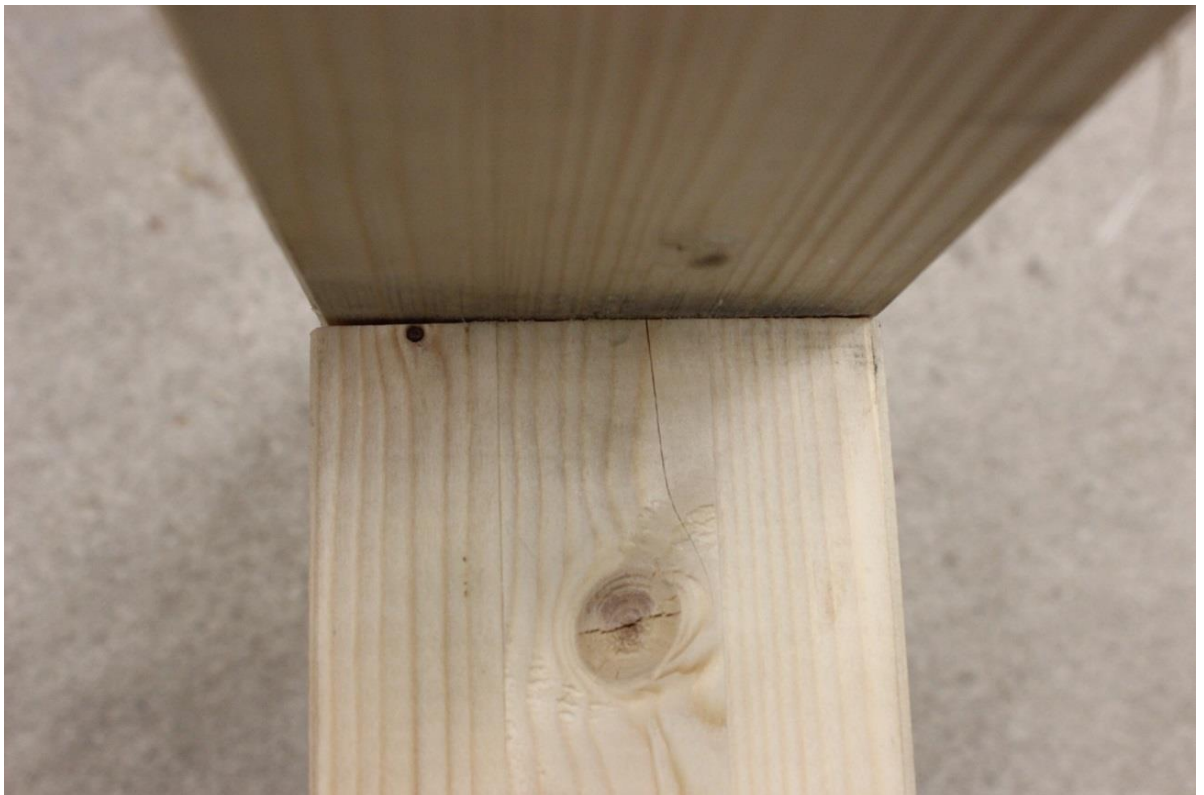
- Liimapuu oli haljennut ja siinä oli sisäisiä murtumia (kuvat 38 ja 39)
- Liimapuussa oli muodonmuutosta poratappien kohdalla (kuva 40)
- Poratapeissa oli plastista painumaa (kuva 41)
- Liimaliitos oli murtunut (kuva 42)

Kuva 38. Haljennut liimapuu

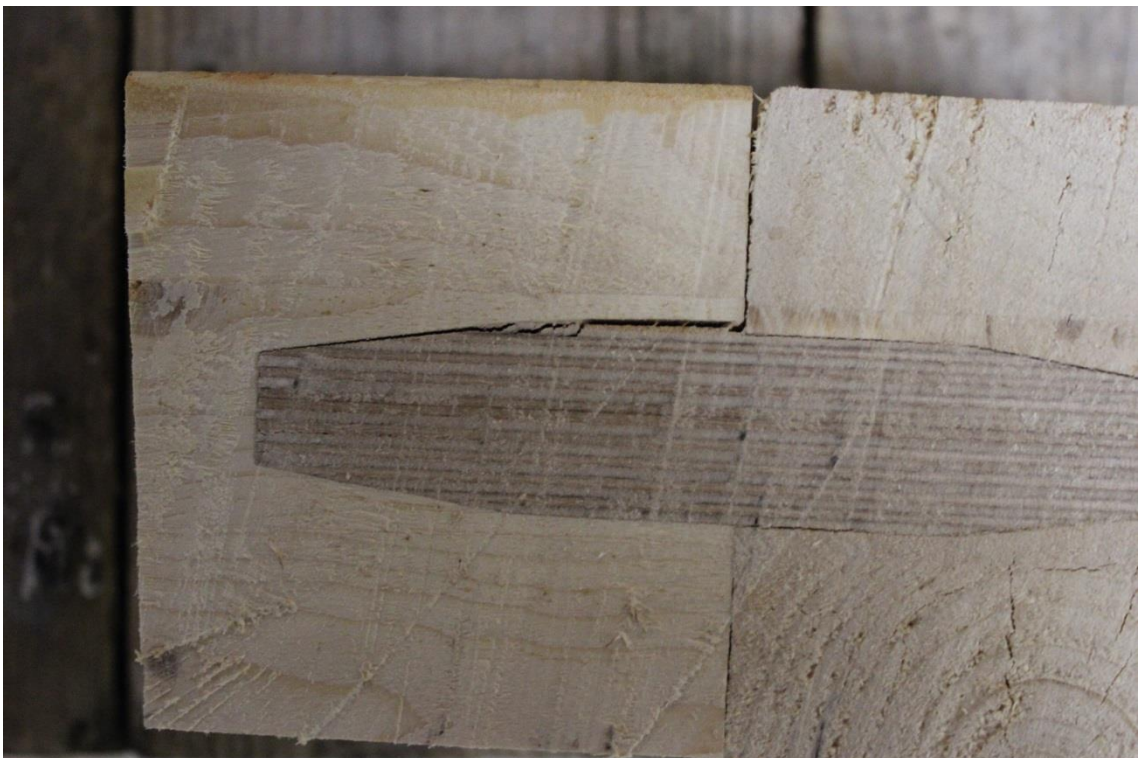
Kuva 42. Murtunut liimaliitos. Liimaliitos on murtunut liimapuun ja vanerin välissä samalla vaurioittaen vanerikappaleen pintaviilua

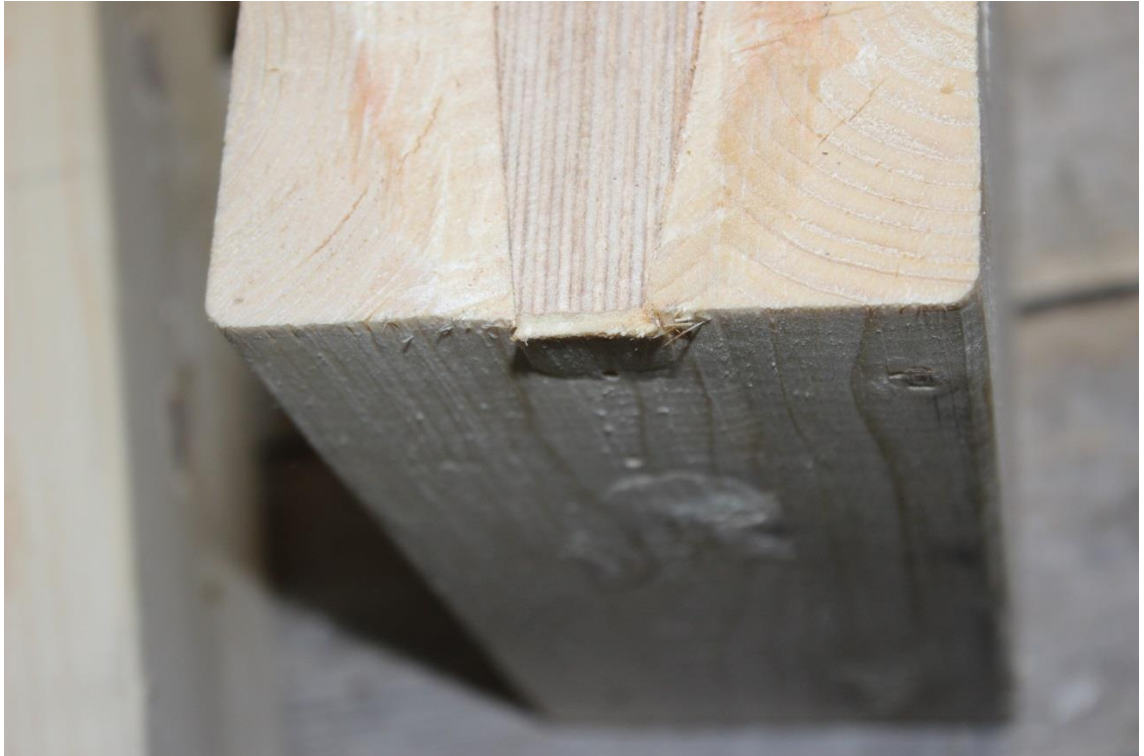
Toisena ongelmana tuli vastaan se, että liimapuussa oli havaittavissa leikkausvoimasta aiheutuvaa vauriota liimapuussa siltä osin kun kappale oli puristuspin-

ta-alansa osalta yli tuen (kuva 43). Mikäli kappale olisi ollut puristuspinta-alansa osalta täysin vapaana tuelta, olisivat lujuudet olleet todennäköisesti pienempiä, koska liimapuu olisi murtunut leikkausvoiman johdosta.

Kuva 43. Liimapuun leikkautuminen. Liimapuu on leikkautunut siltä osin kun se oli vapaana tuelta

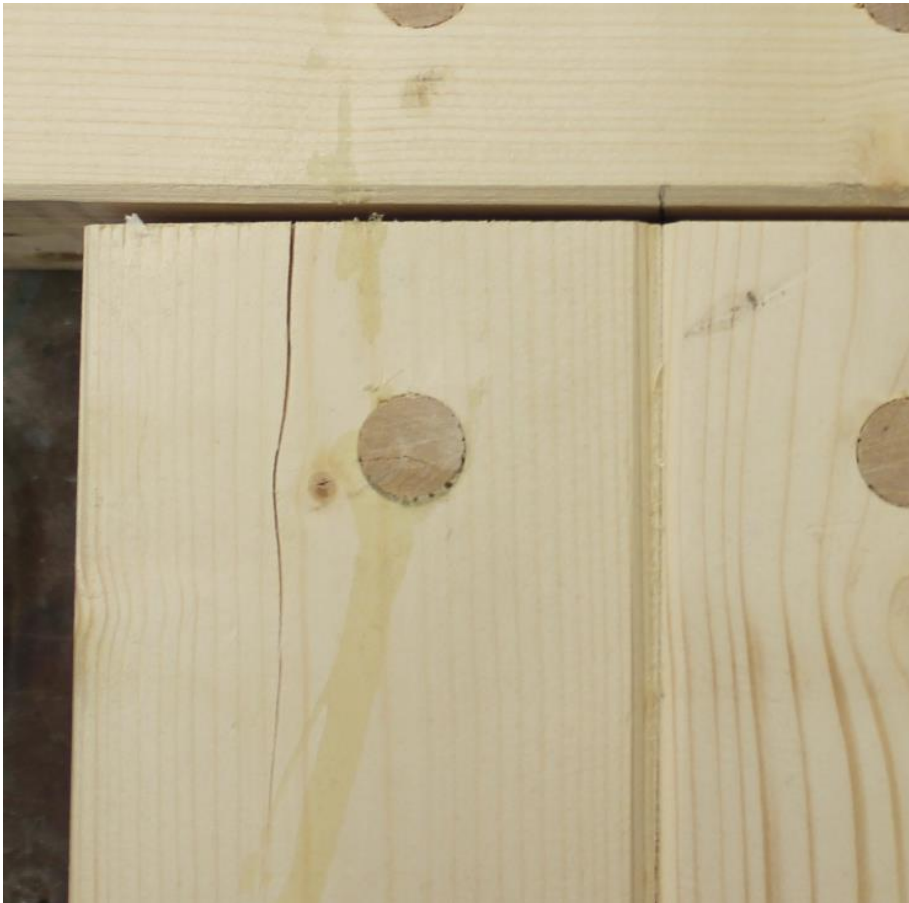
Kuva 44. Liimapuun halkeama. Liimapuussa havaittu halkeama heti testin jälkeen

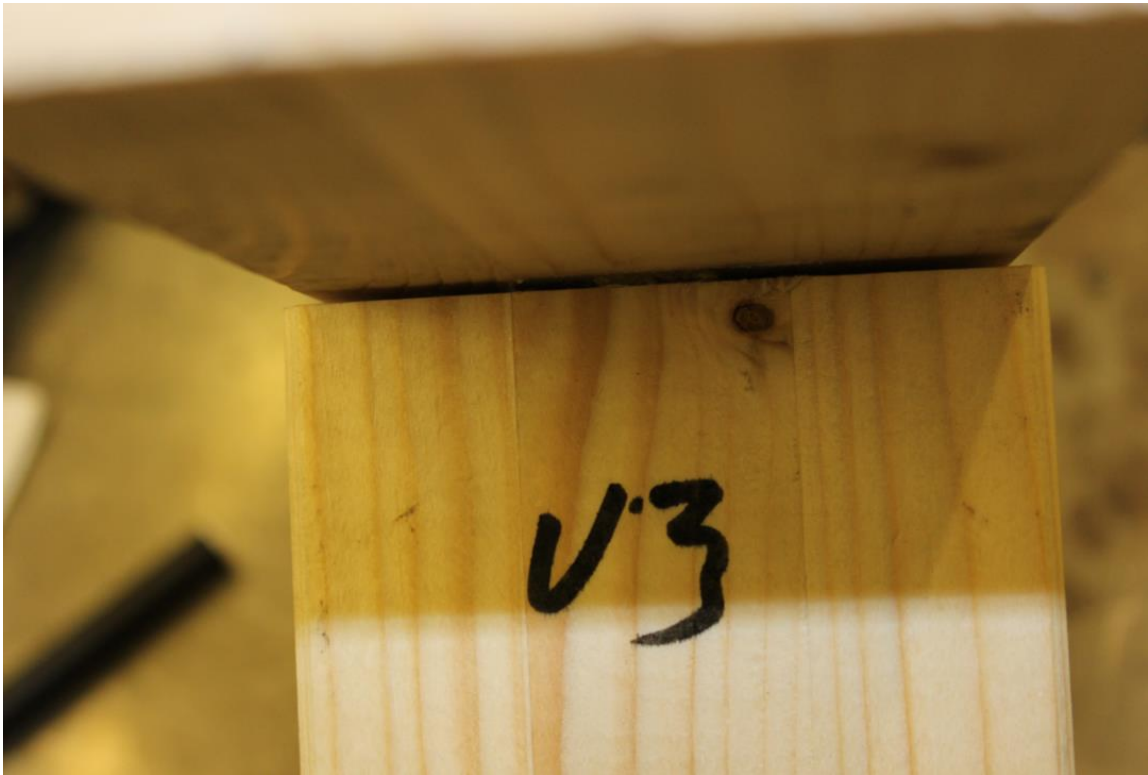
Kuva 52. Liitoksen siirtymä. Liitos siirtynyt rasituksen johdosta

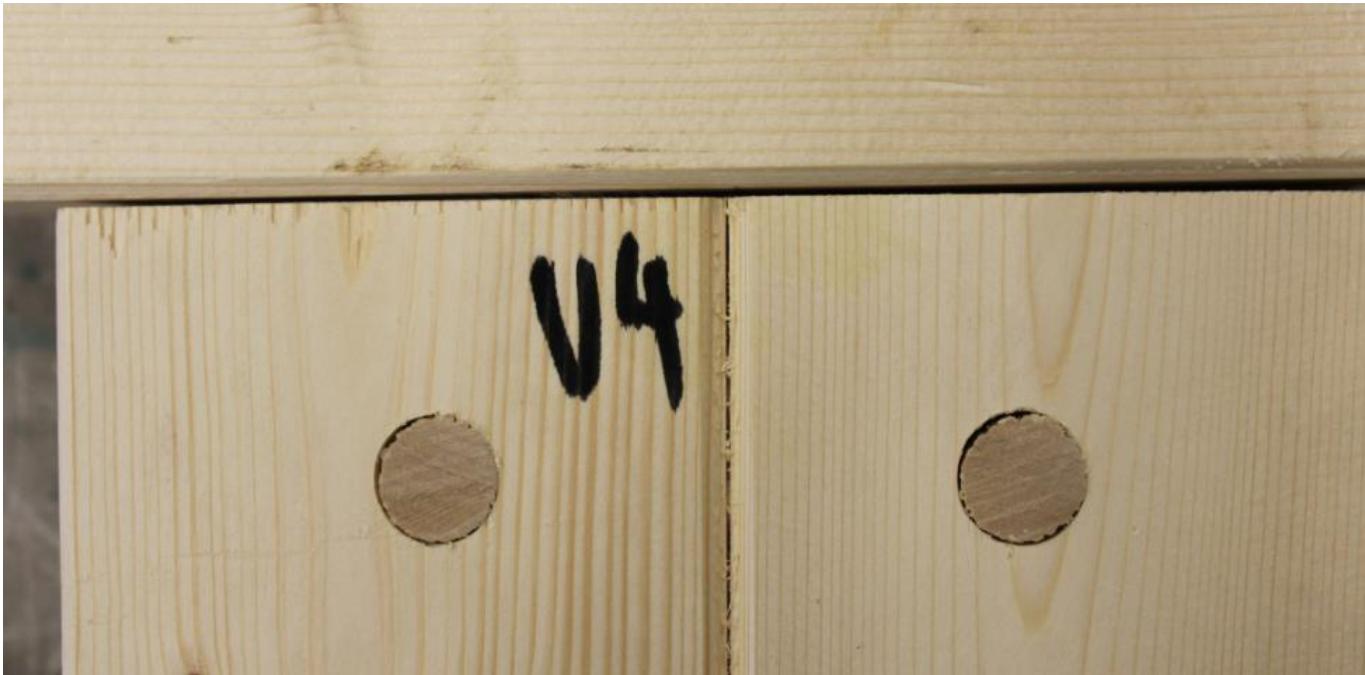
Kuva 56. Liitoksen siirtymä. Liimapuut ovat siirtyneet rasituksen johdosta.

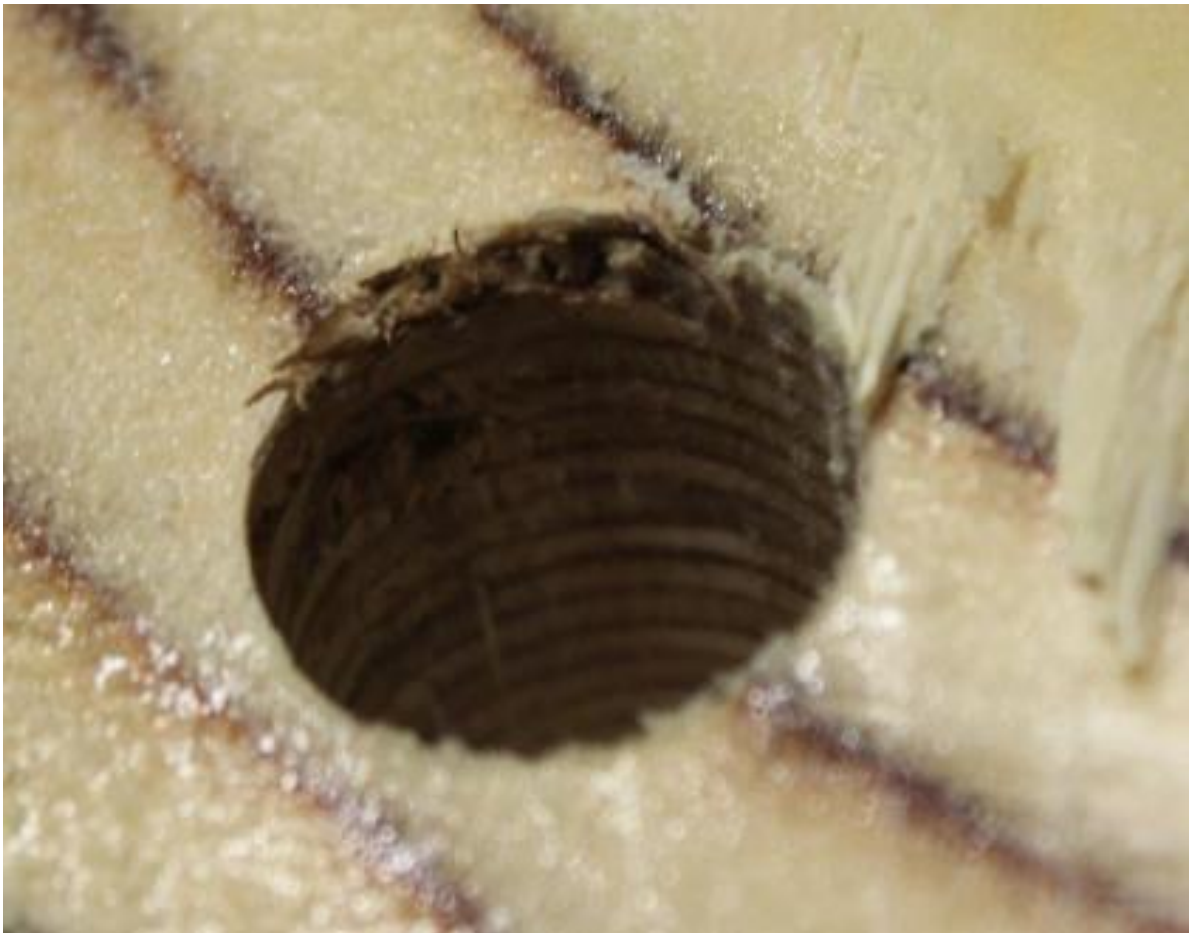
Kuva 57. Vaneripalan vaurio. Vanerissa on reikien kohdalle syntynyt pientä vauriota

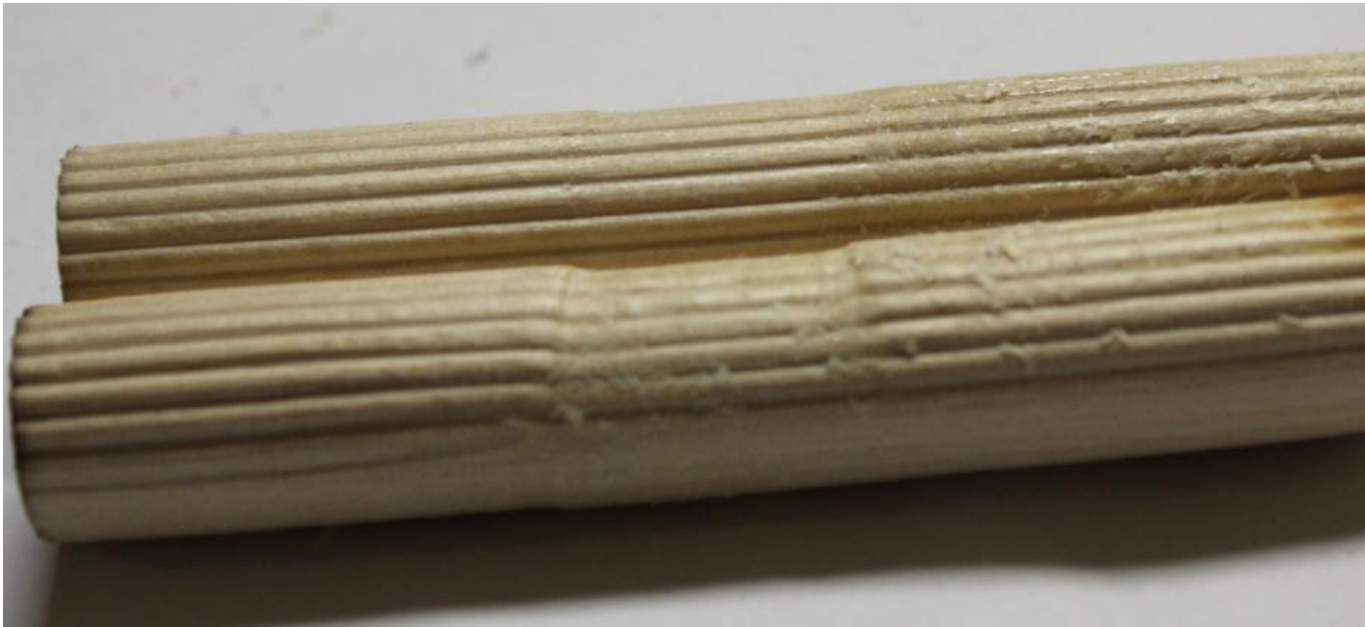
Kuva 58. Poratappien vauriot. Poratappeihin on syntynyt plastista painumaa

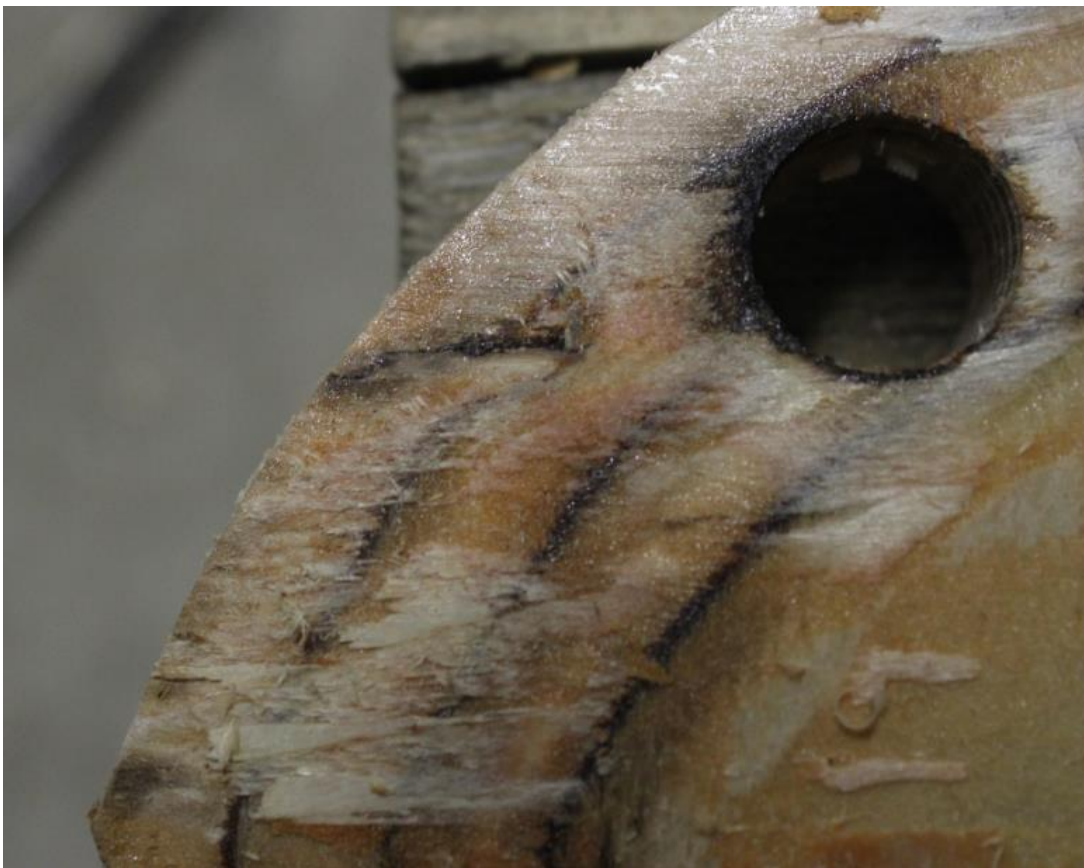
Kuva 59. Vaneripalan vaurio. Vanerin reunaan on syntynyt murtuma

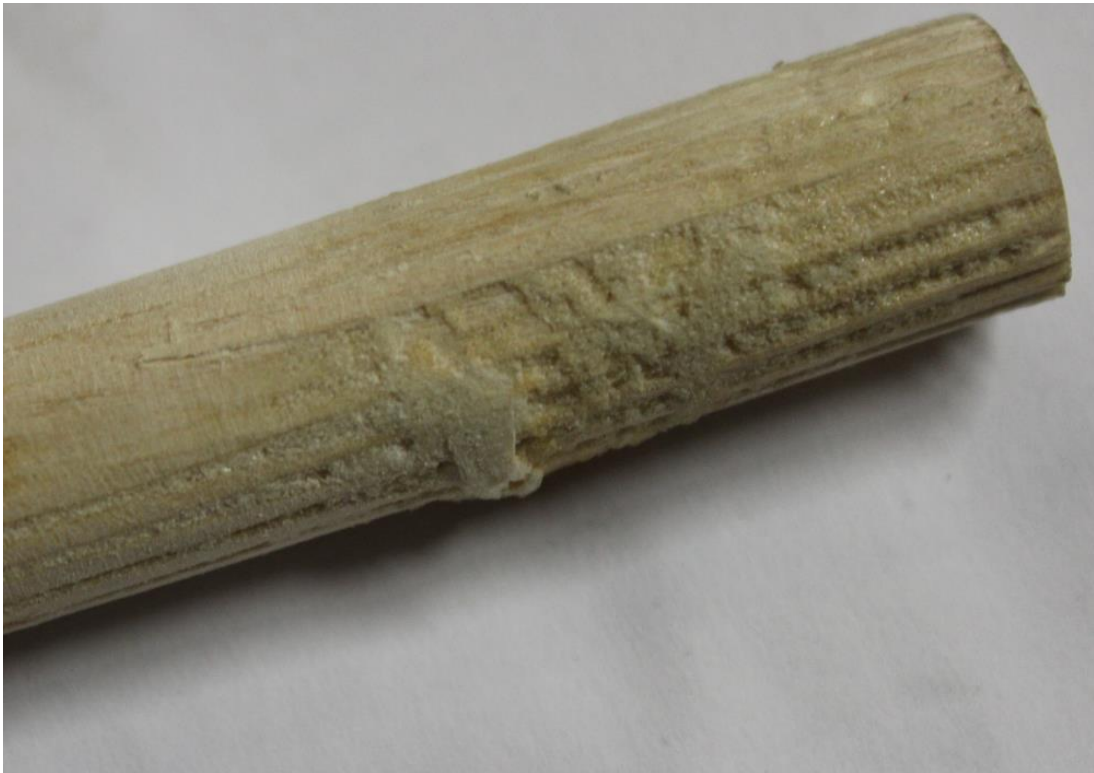
Kuva 60. Poratapin vaurio. Poratappiin on syntynyt hyvin pieni murtuma

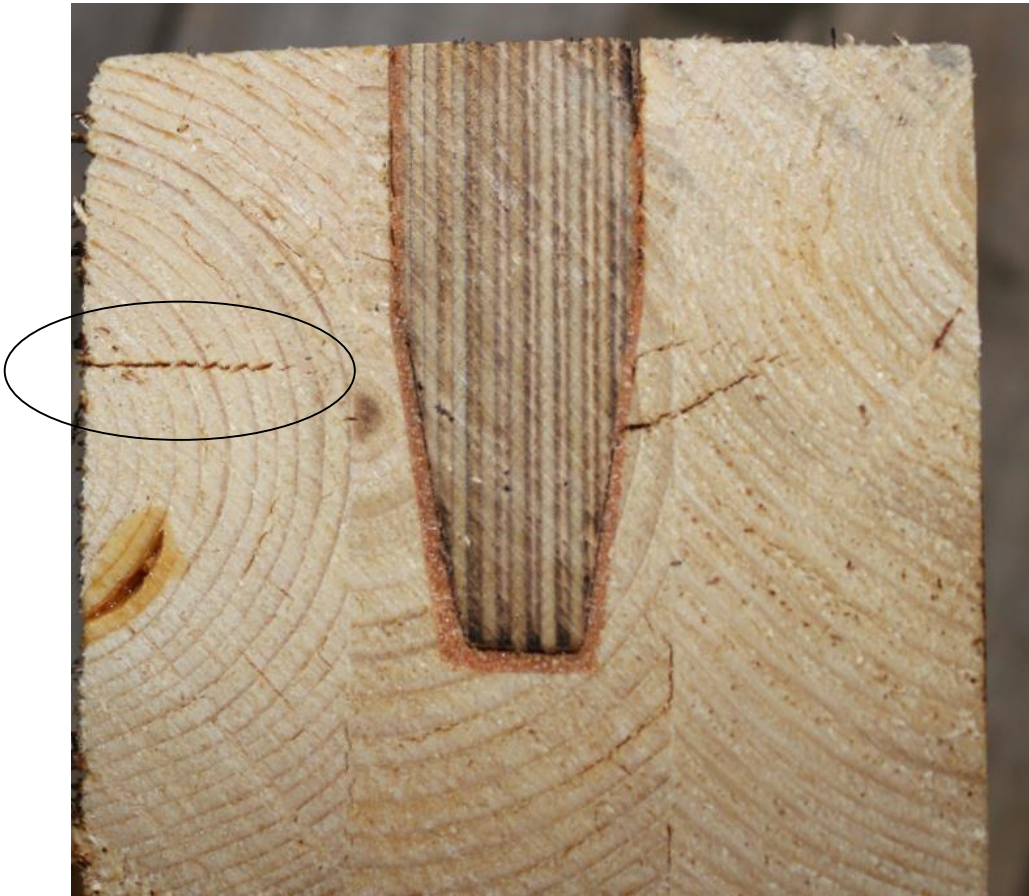
Tappien kunto	Tapeissa pientä (ei merkittävää) muodonmuutosta.
Vanerin kunto	Vaneri oli ehjä
Liimapuun kunto	Liimapuupalkin sisällä halkeamia.
Muuta

Kuva 64. Liimapuun murtuma. Liimapuun sisällä on murtumia. Ympyröity halkeama johtuu kosteusmittarin piikistä

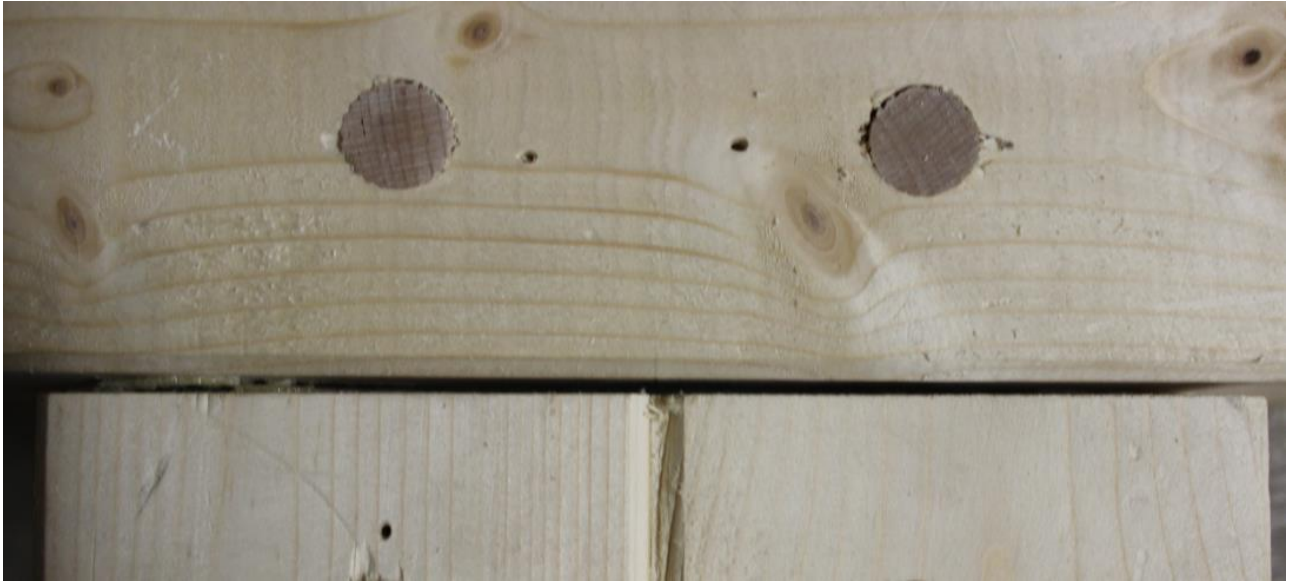
Kuva 69. Liitoksen siirtymä. Liimapuut ovat siirtyneet toisiinsa nähden sekä reikien kohdalla on muodonmuutosta

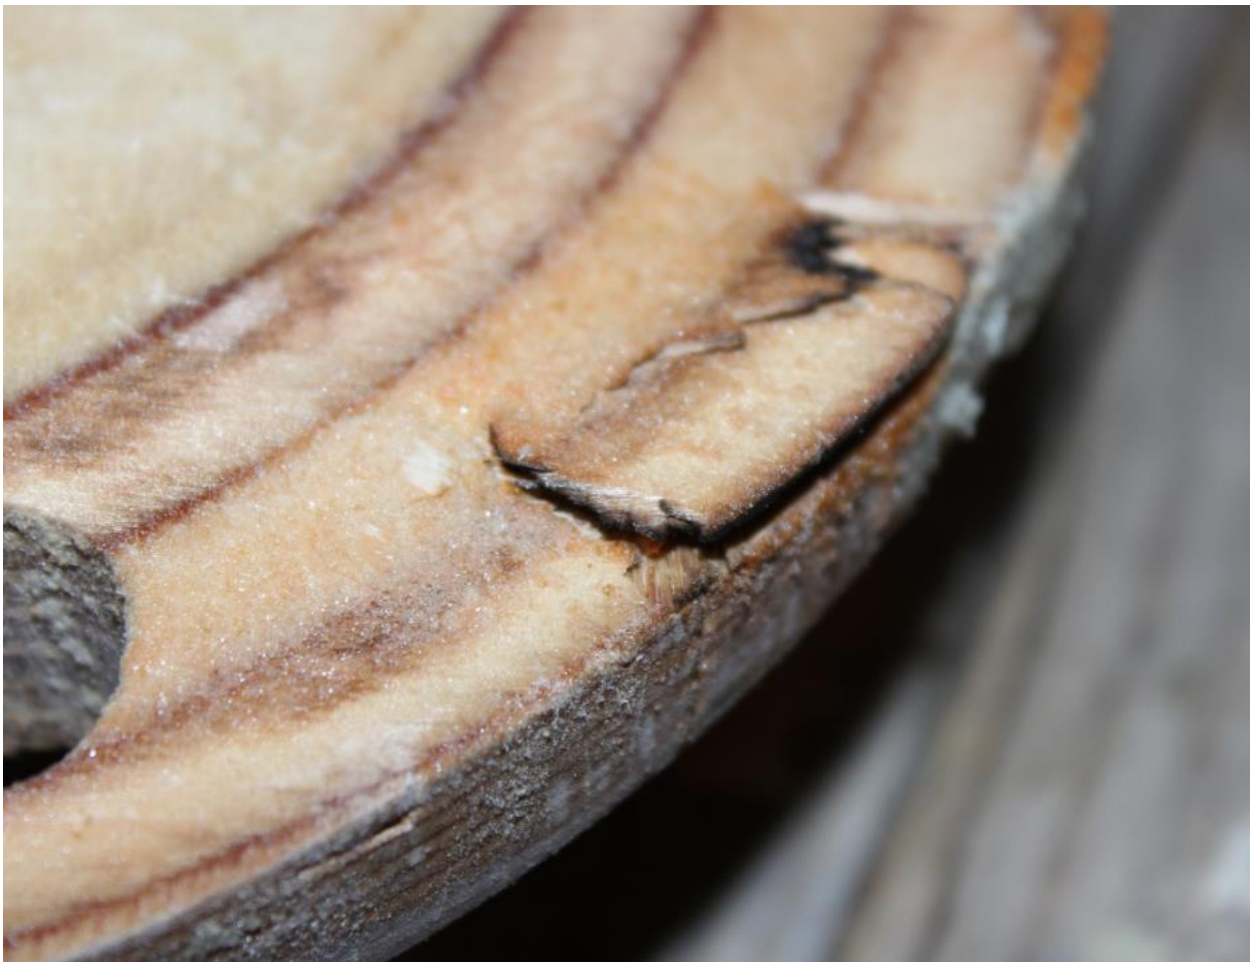
Kuva 70. Vaneripalan vaurio. Vanerissa on vaurio pintaviilussa, joka on todennäköisesti tullut purkuvaiheessa

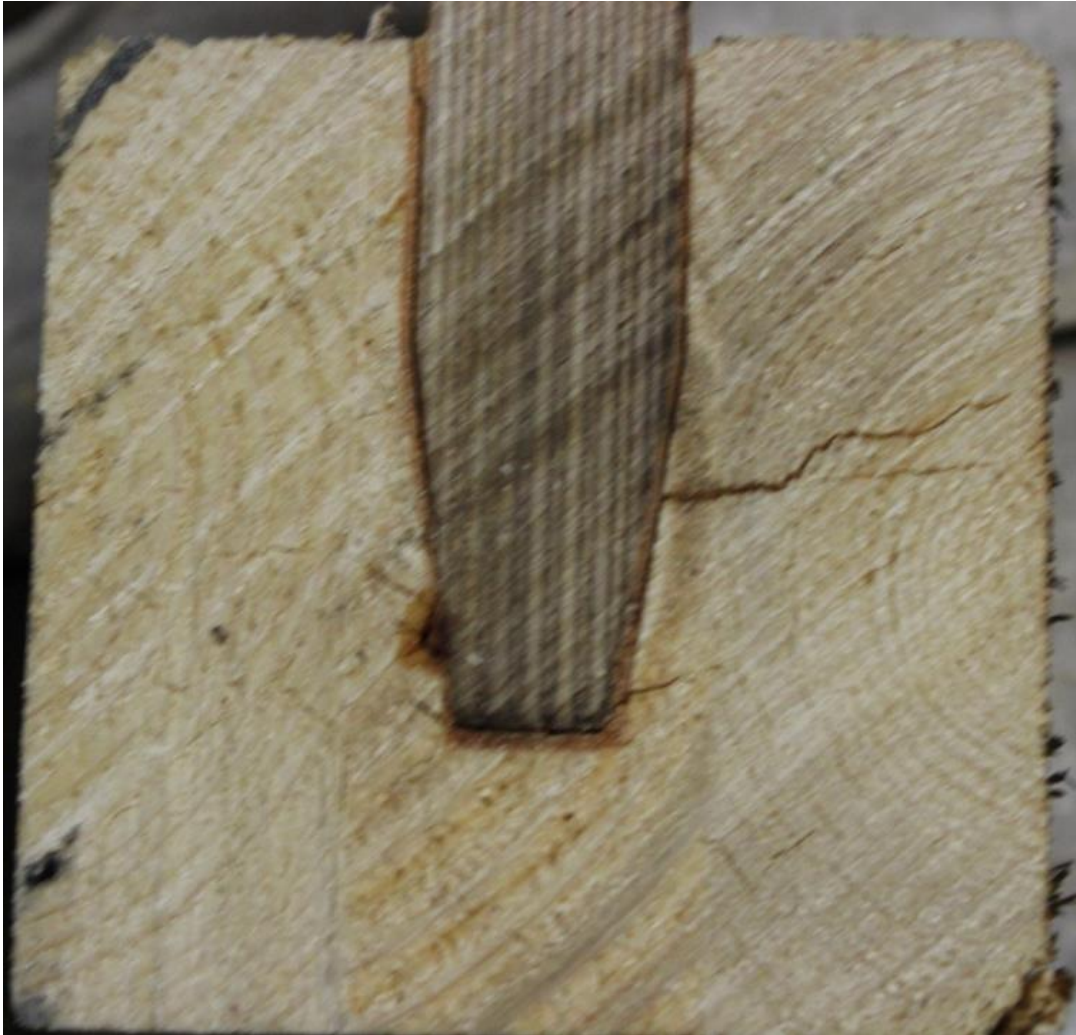
Kuva 71. Liimapuun murtuminen. liimapuu on lähtenyt murtumaan vaneripalan reunalta

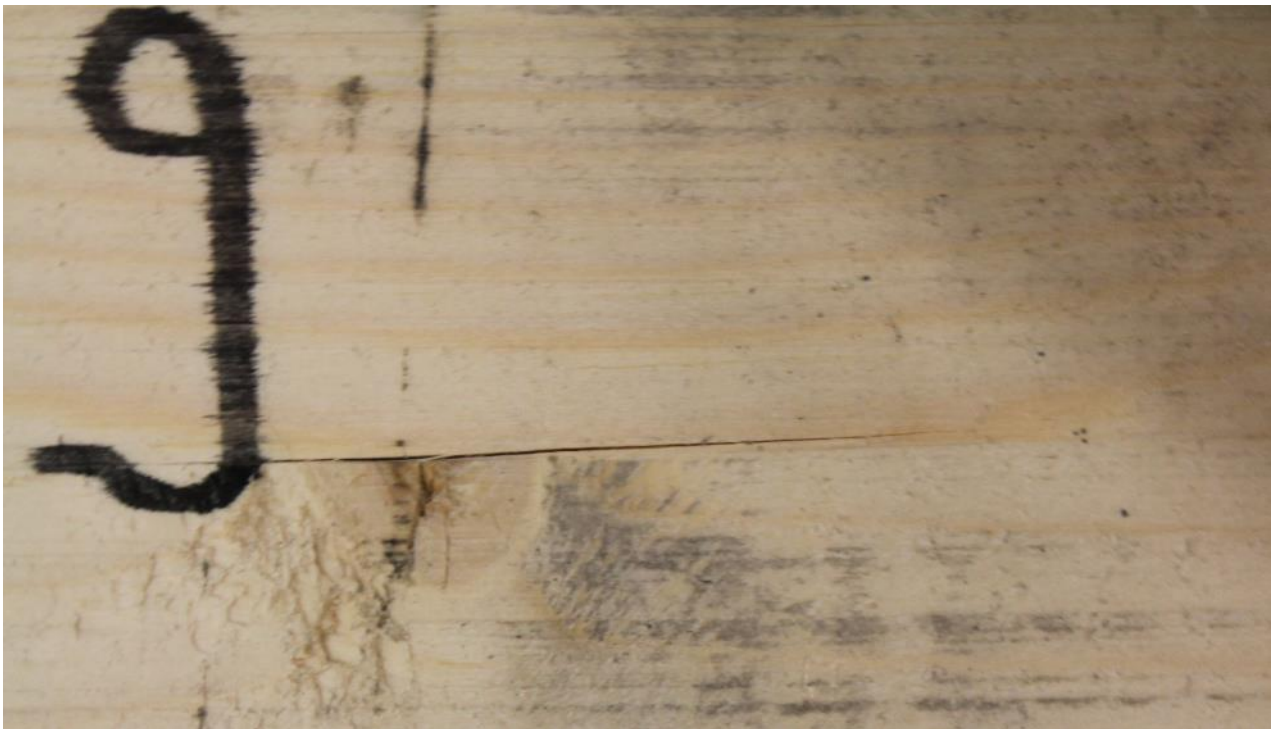
Kuva 73 Liimapuun halkeama. Halkeama liimapuun horisontaalisessa kappaleessa vetosuuntaan nähden

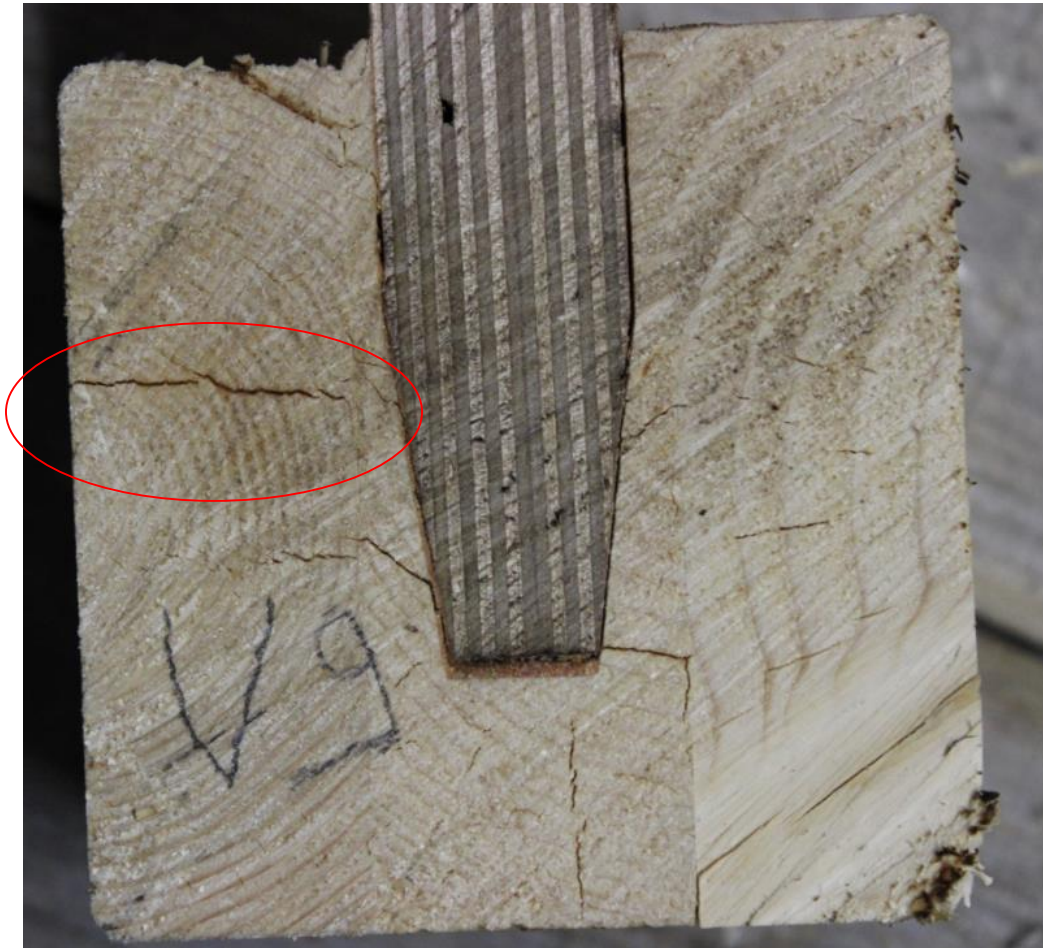
Kuva 74. Liimapuun murtuminen. Liimapuuhun on syntynyt sisäisiä murtumia. Ympyröity halkeama johtuu kosteusmittarin piikistä

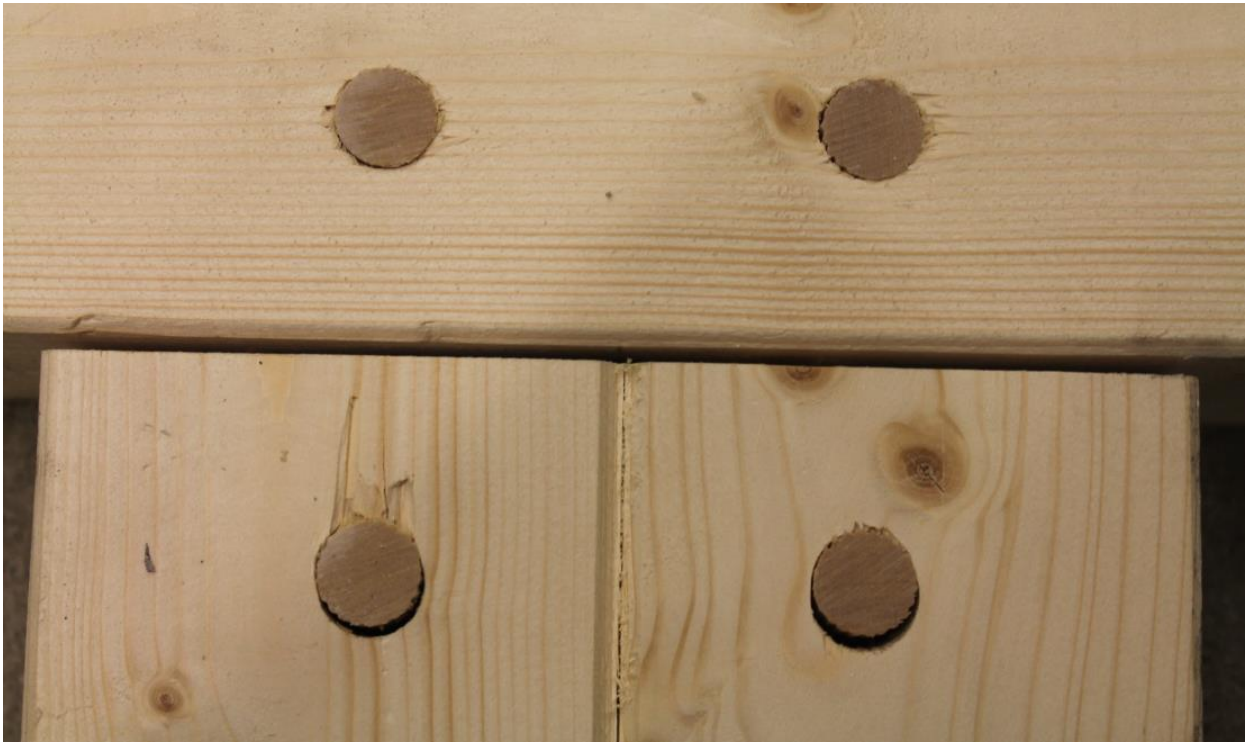
Kuva 76. Liitoksen siirtymä. Liimapuukappaleet ovat siirtyneet toisiinsa nähden sekä reikien kohdalla on tapahtunut muodonmuutosta

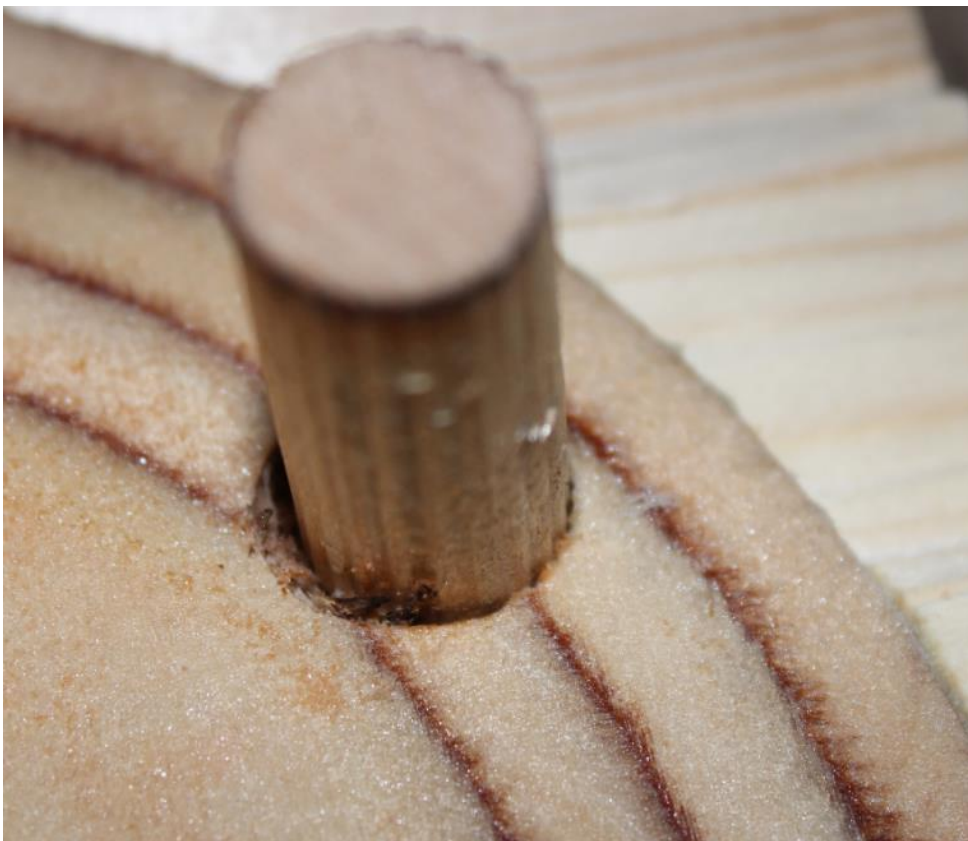
Kuva 77. Vaneripalan vaurio. Vaneriin on syntynyt pientä vauriota reiän kohdalle

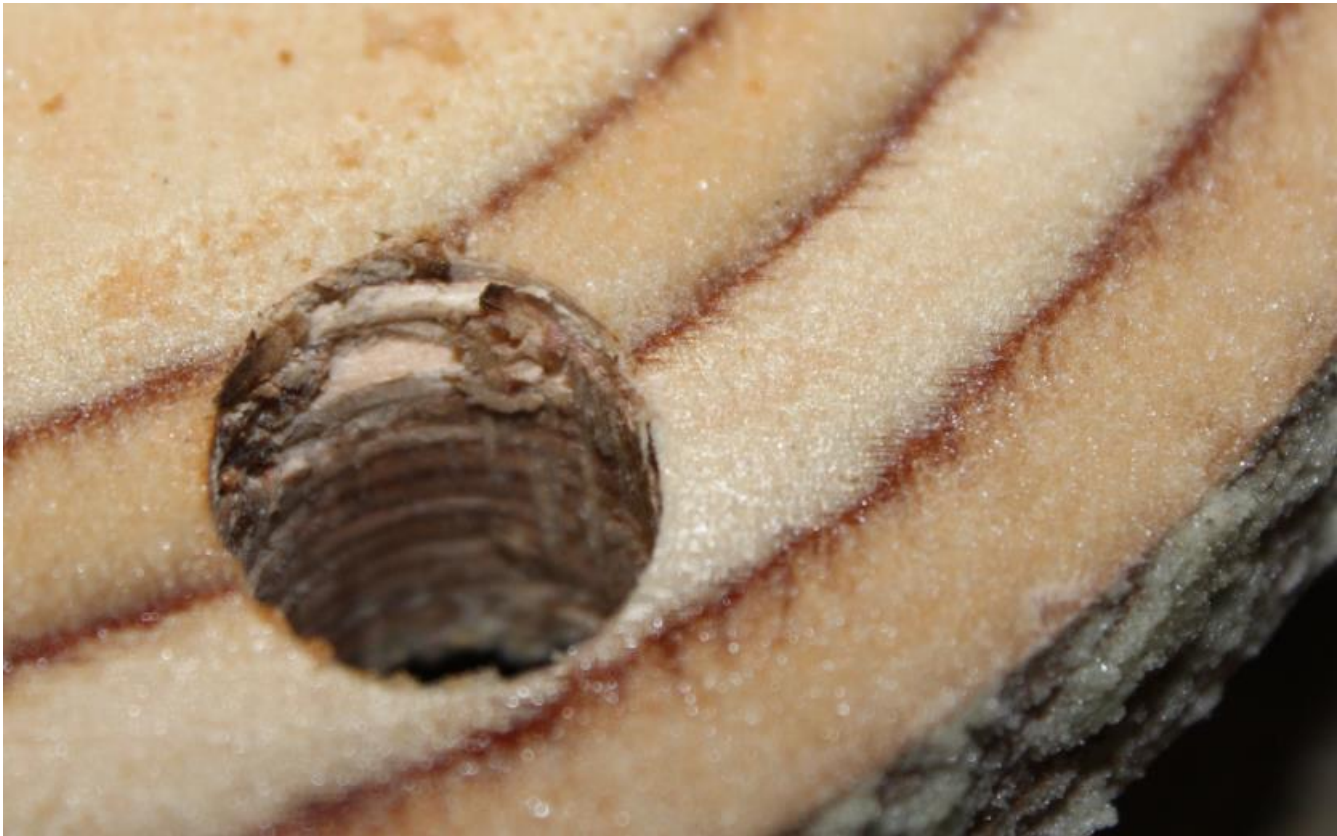
Kuva 78. Vaneripalan vaurio. Vanerissa olevan reiän kohdalle on syntynyt vauriota

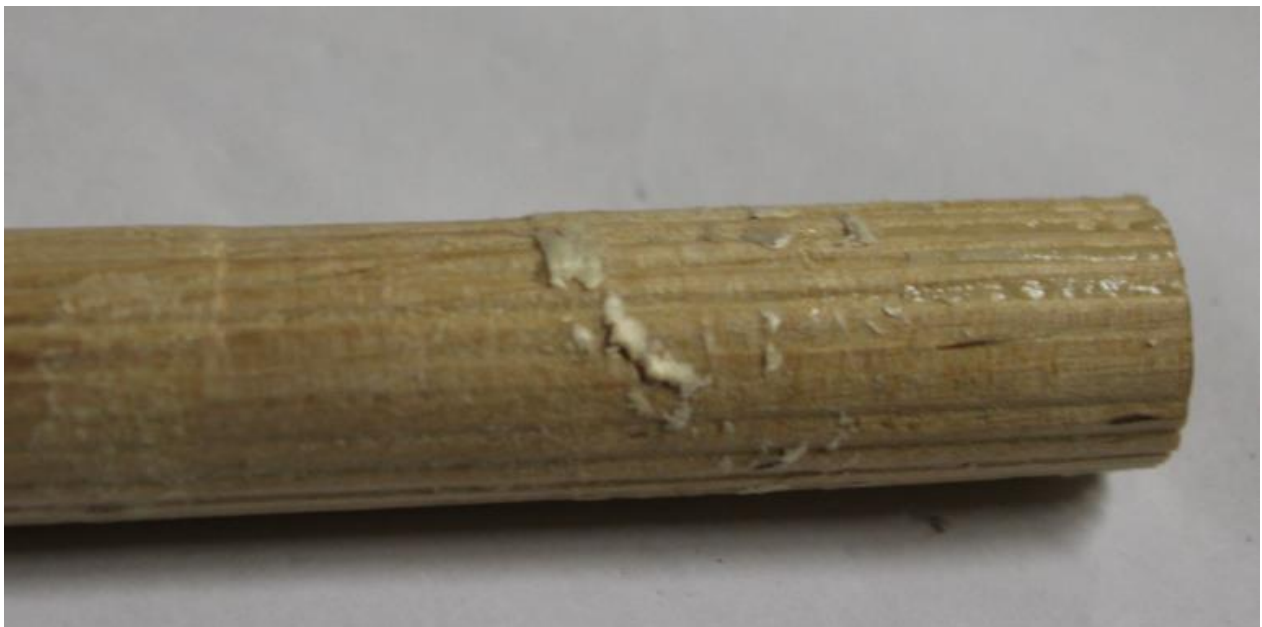
Kuva 80. Poratapin vaurio. Poratapissa on havaittavissa pientä plastista painumaa

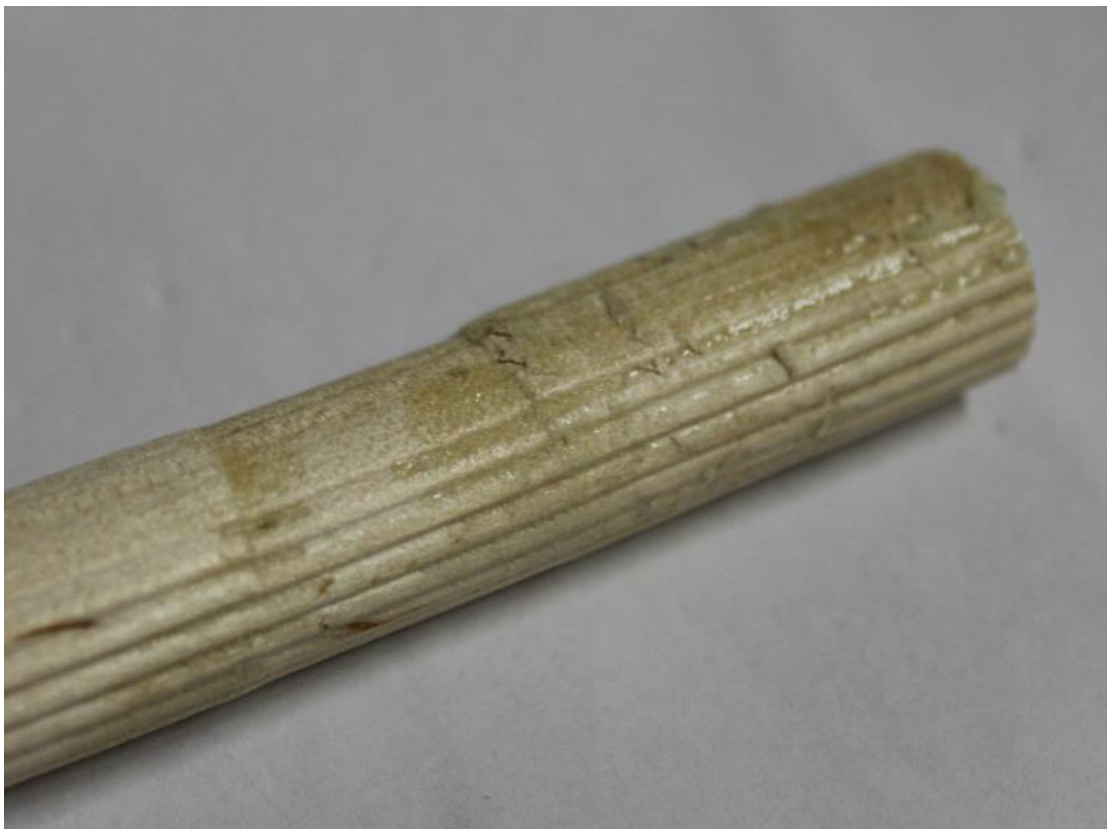
Kuva 82. Poratapin vaurio. Poratappiin on syntynyt plastista painauma sekä pieni halkeama
