VANERI-LIIMAPUULIITOKSEN KESTÄVYYS

Opinnäytetyö
Huhtikuu 2015

Title
Endurance of Plywood-Glued Laminated Joint

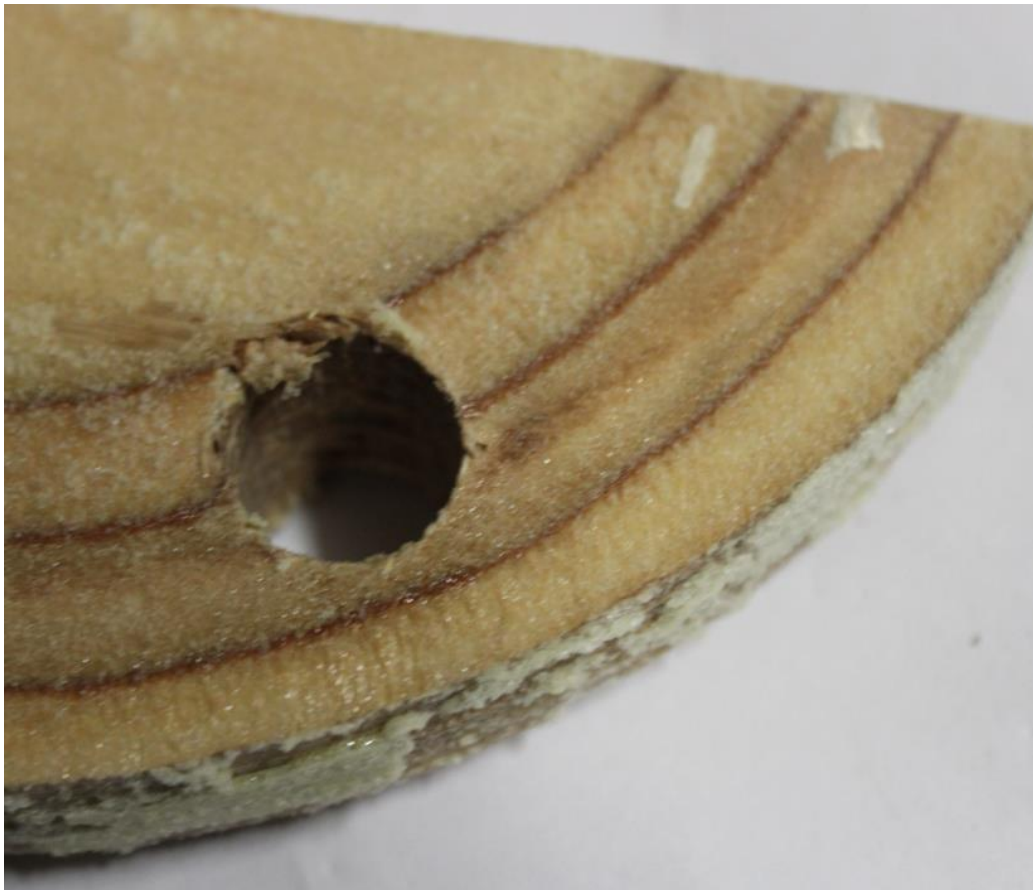
Kuva 83. Vanerin vaurio. Vanerissa on havaittavissa vaurio reiän kohdalla

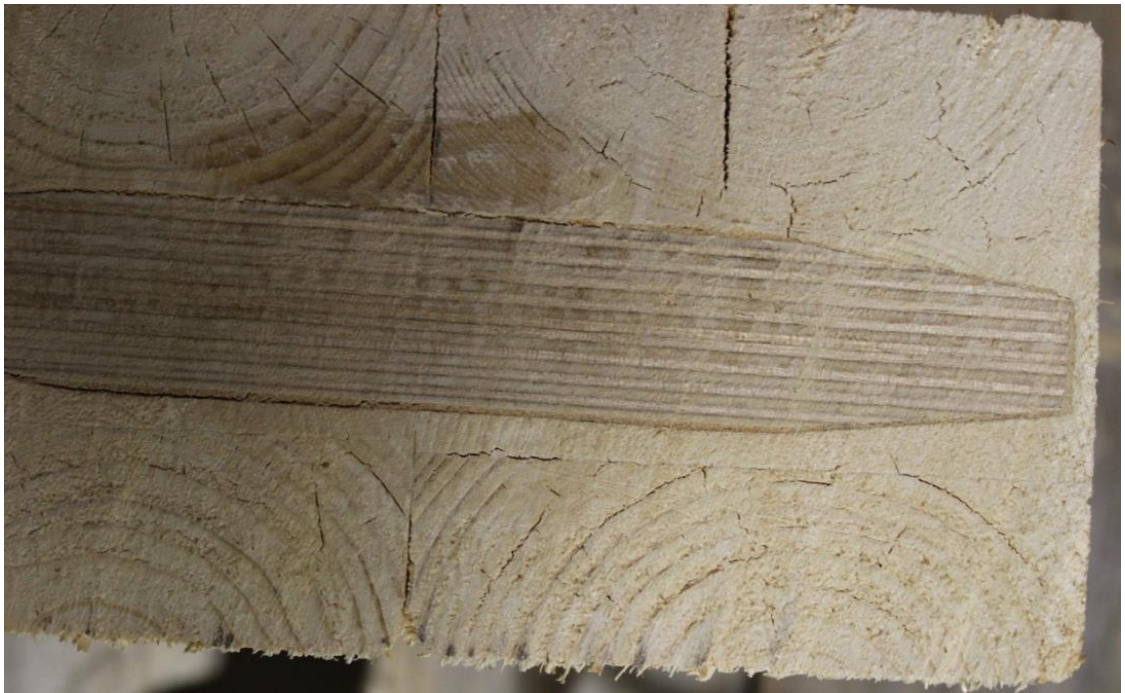
Kuva 85. Liimapuun murtuminen. Liimapuuhun on syntynyt sisäisiä murtumia. Ympyröity halkeama johtuu kosteusmittarin piikistä

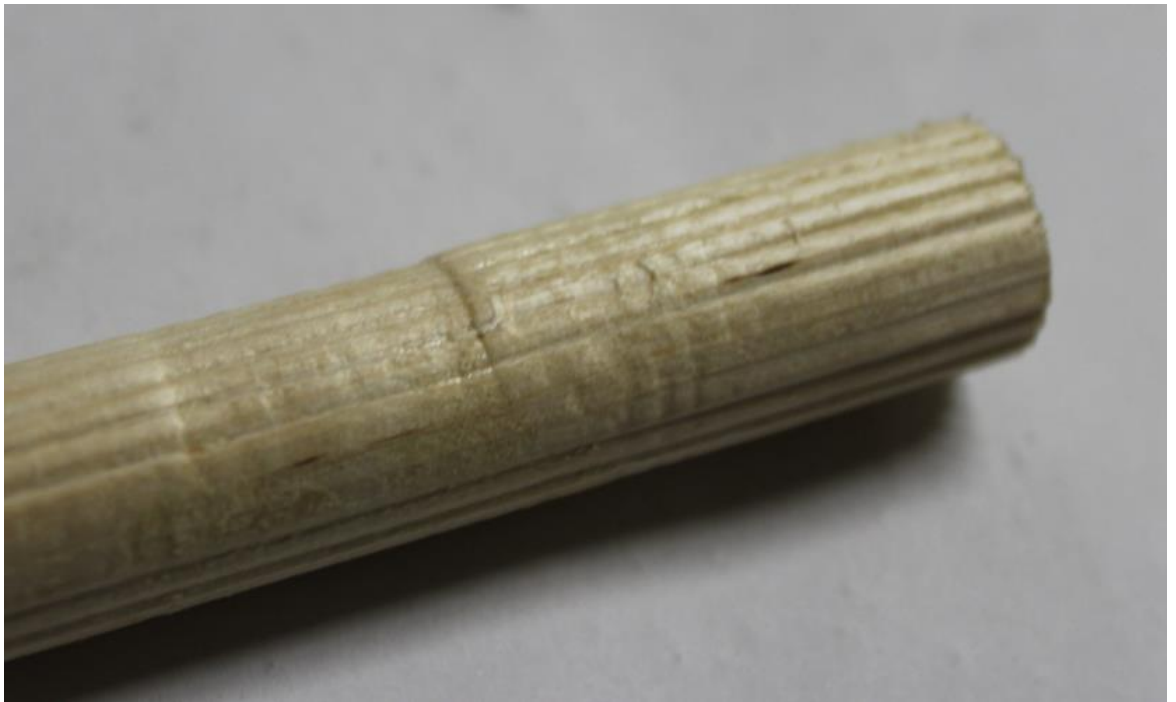
Kuva 87. Poratapin vaurio. Poratappiin on syntynyt plastista painauma

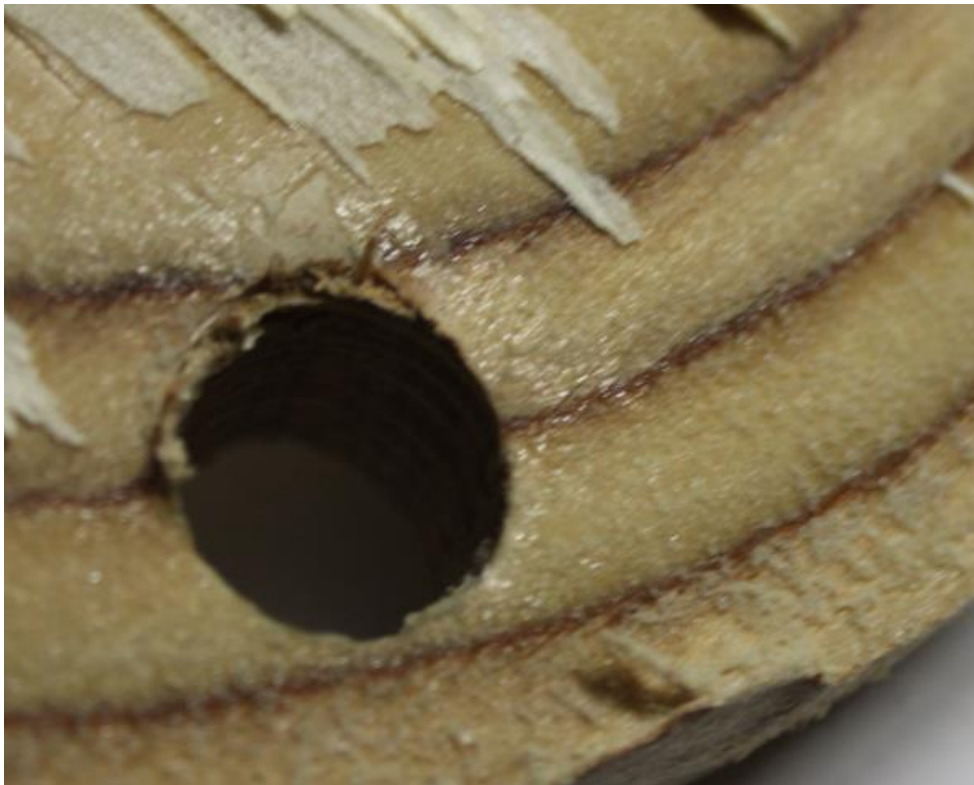
Kuva 93. Vaneripalan vaurio. Vaneriin on syntynyt reiän kohdalle vaurio

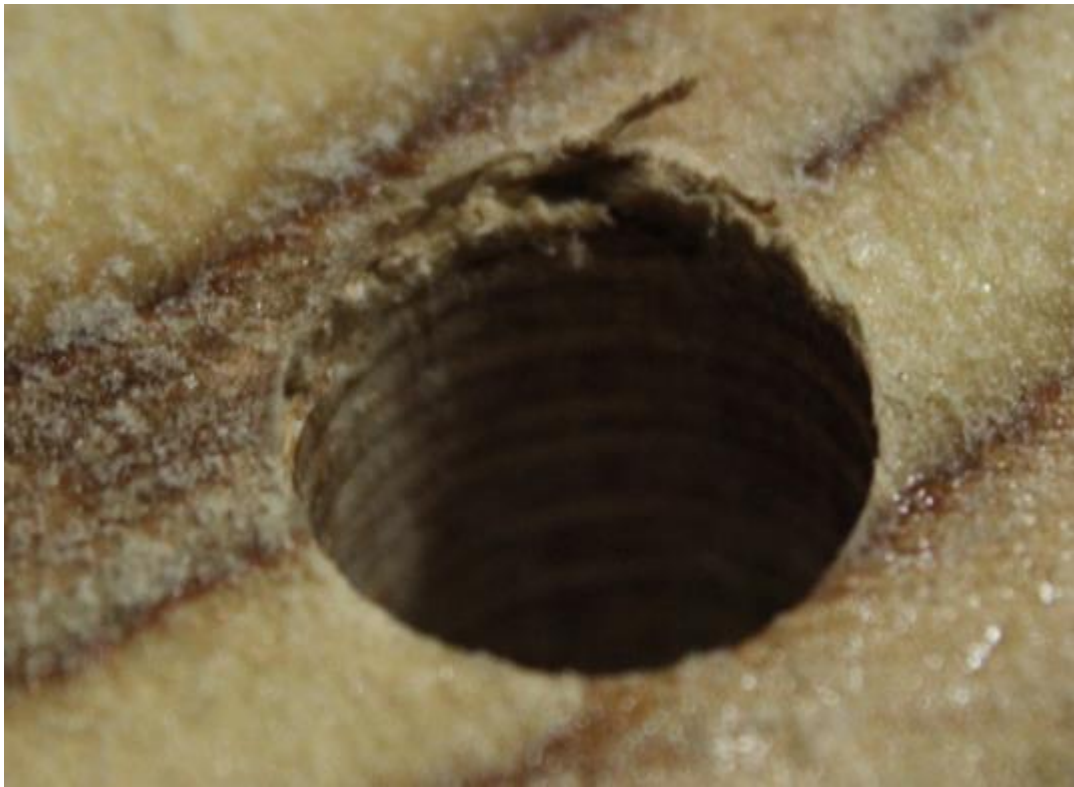
Kuva 97. Vanerikappaleen vaurio. Vanerissa on vaurio reiän kohdalla

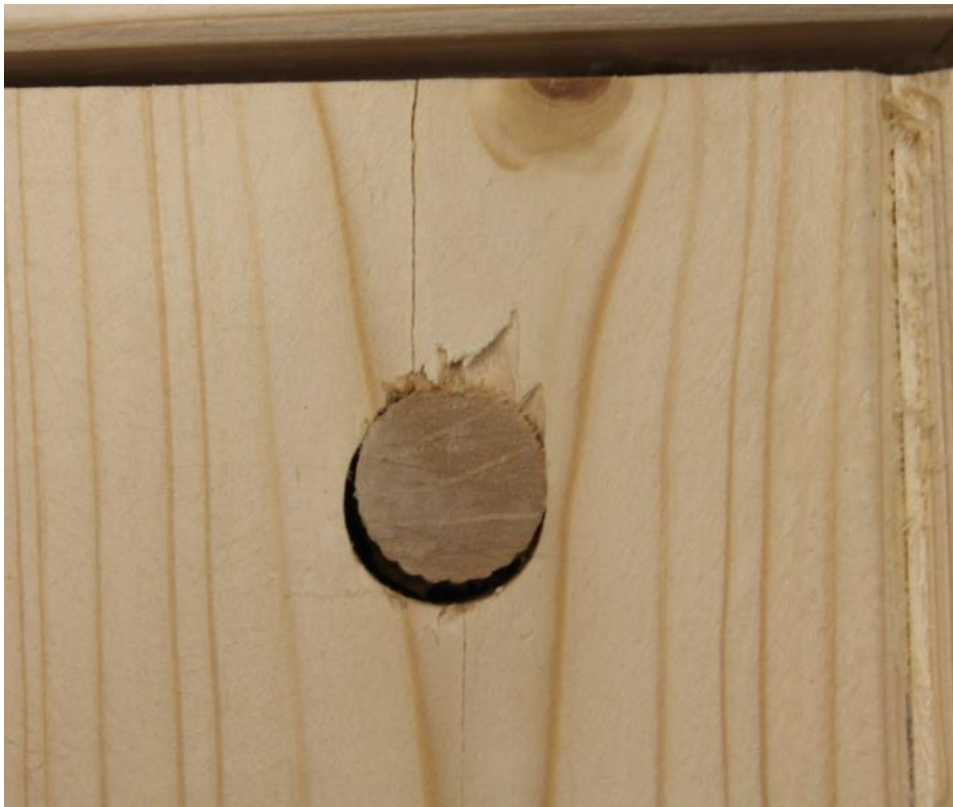
Kuva 98. Liimapuun vauriot. Liimapuuhun on syntynyt reiän kohdalle suurta muodonmuutosta sekä halkeama

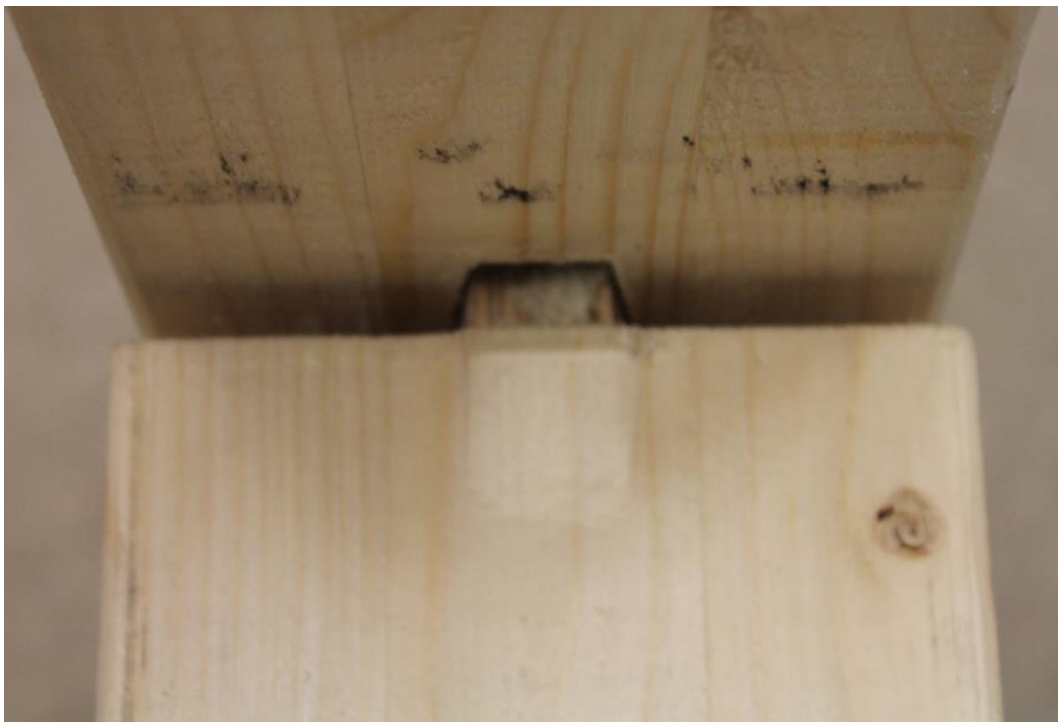
Kuva 99. Liimapuun vaurio. Liimapuuhun on syntynyt lohkeamaa osittain sen takia, että se on ollut vapaana tuelta

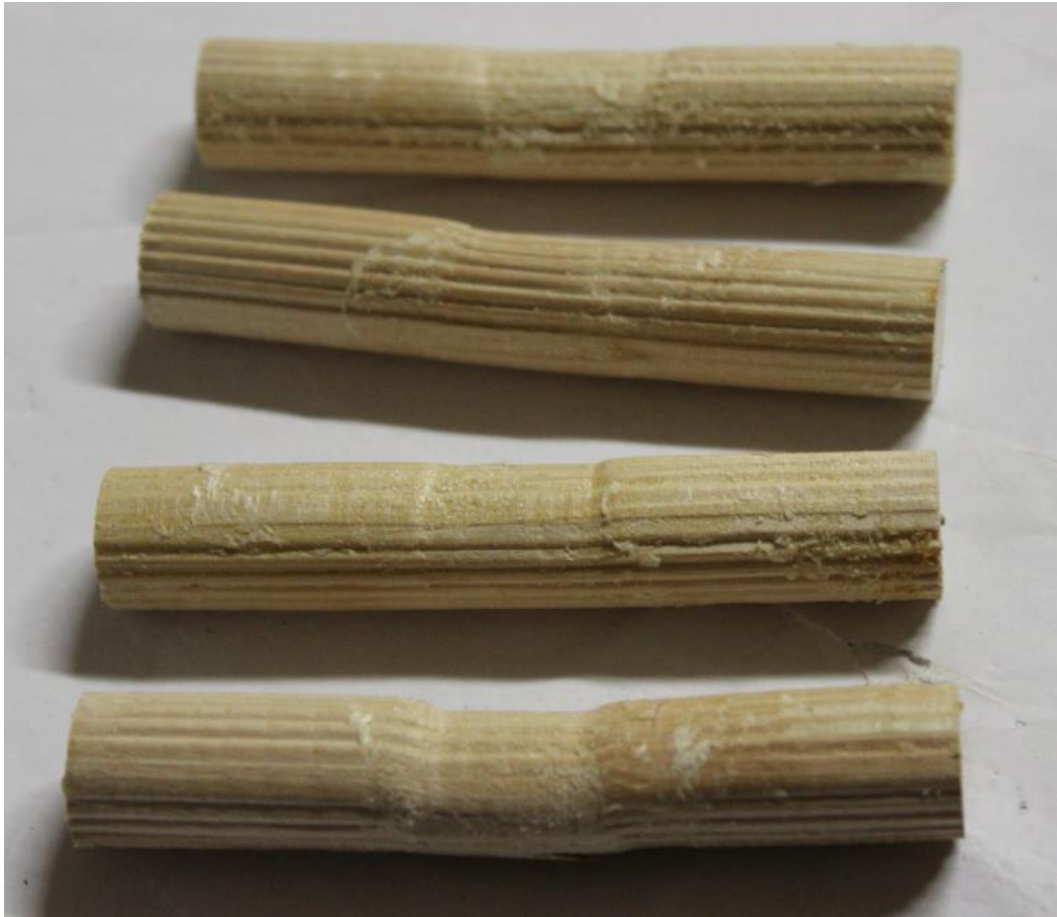
Kuva 102. Poratappien vauriot. Poratappeihin on syntynyt suuria muodonmuutoksia

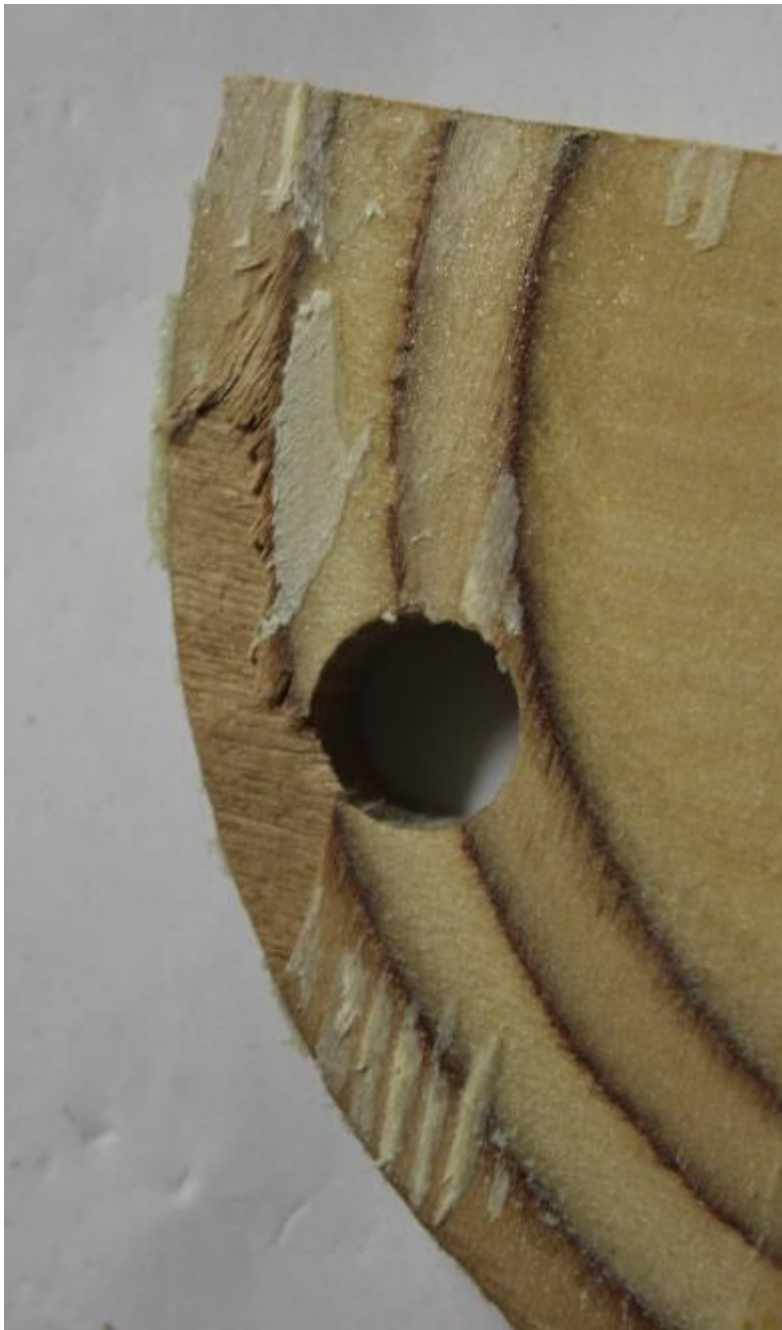
Kuva 104. Vanerikappaleen vaurio. Vanerin pintaviilu on repeytynyt

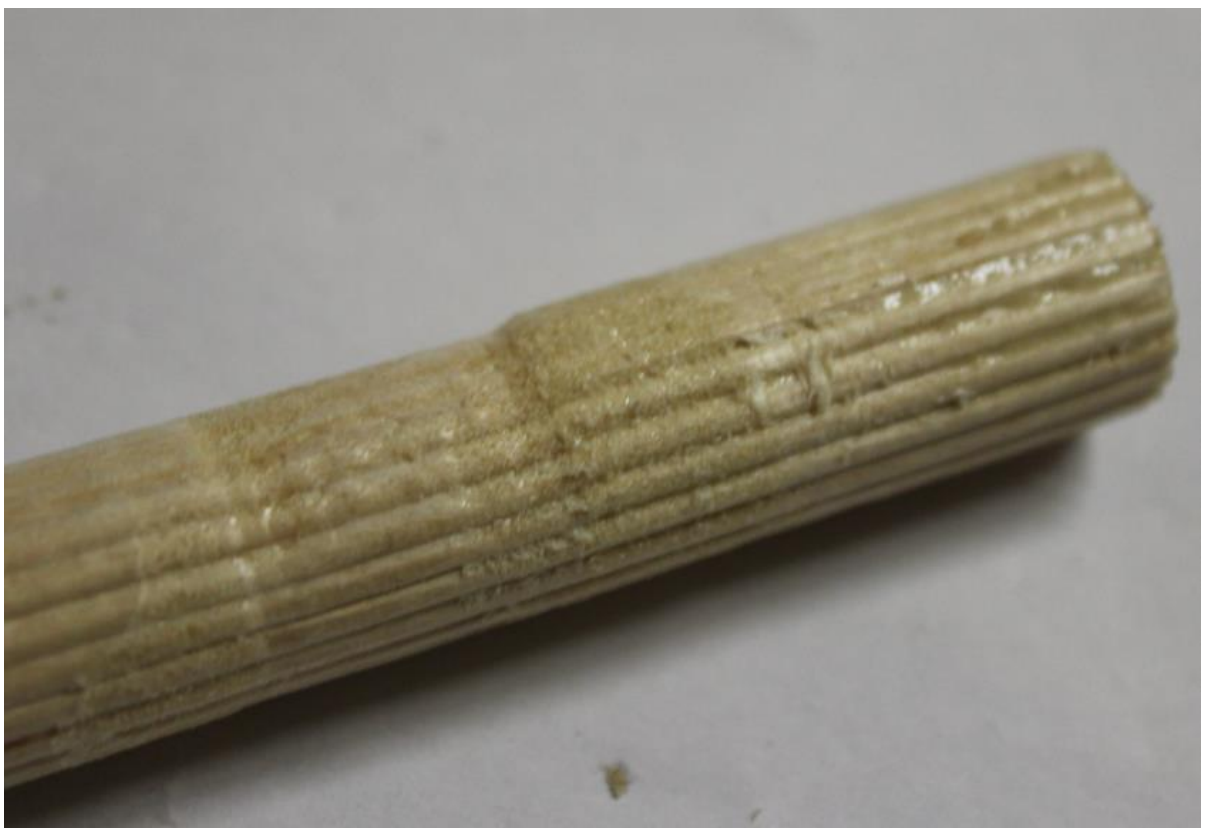
Kuva 106. Poratapin vaurio. Poratappiin on syntynyt plastista painumaa

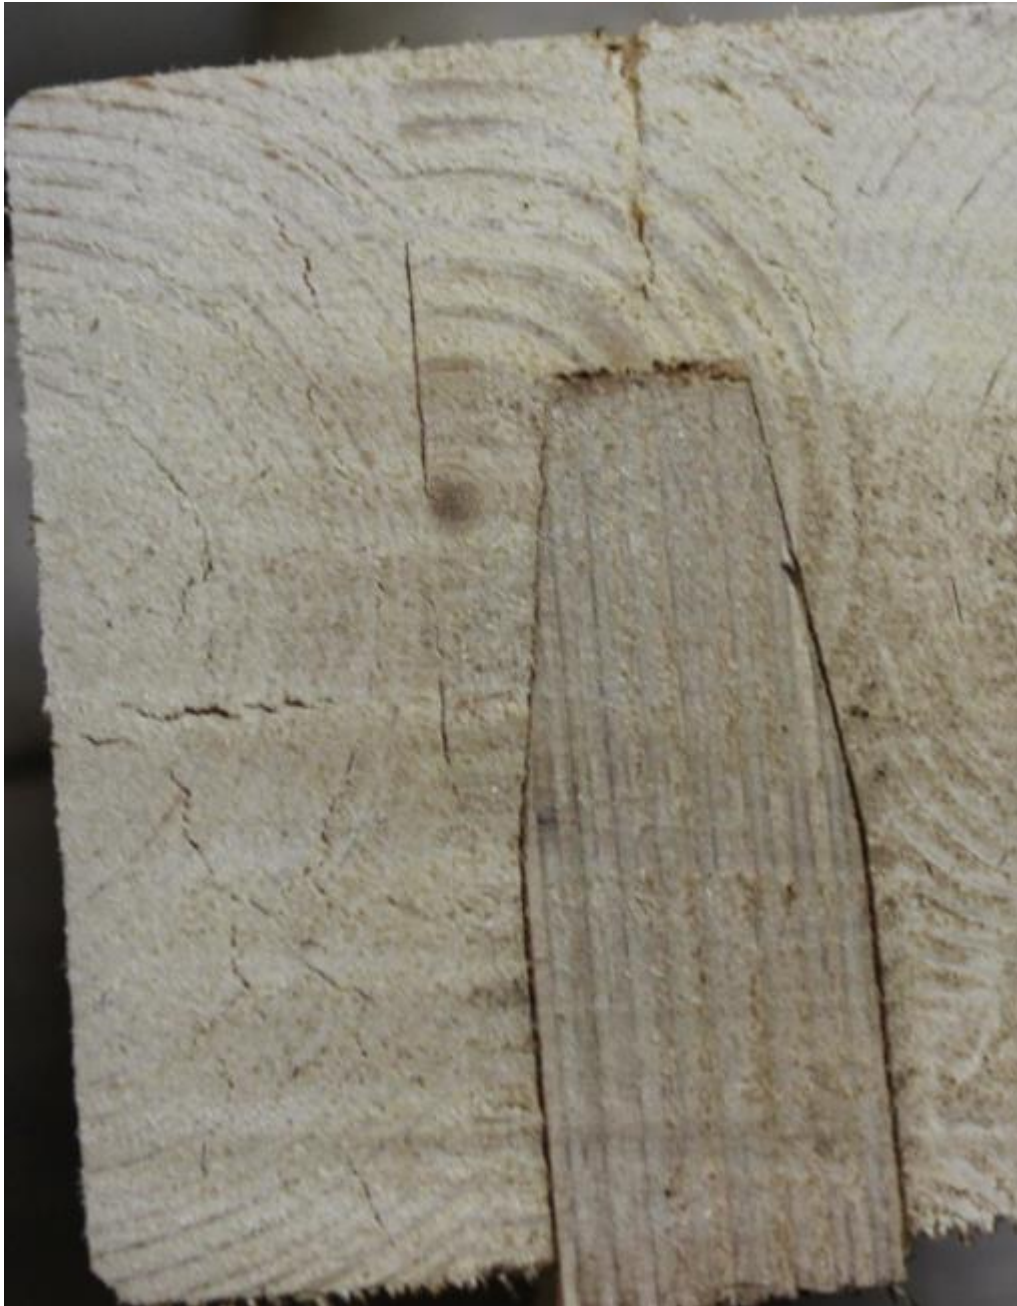
Kuva 107. Liimapuun murtuminen. Liimapuuhun on syntynyt sisäisiä murtumia

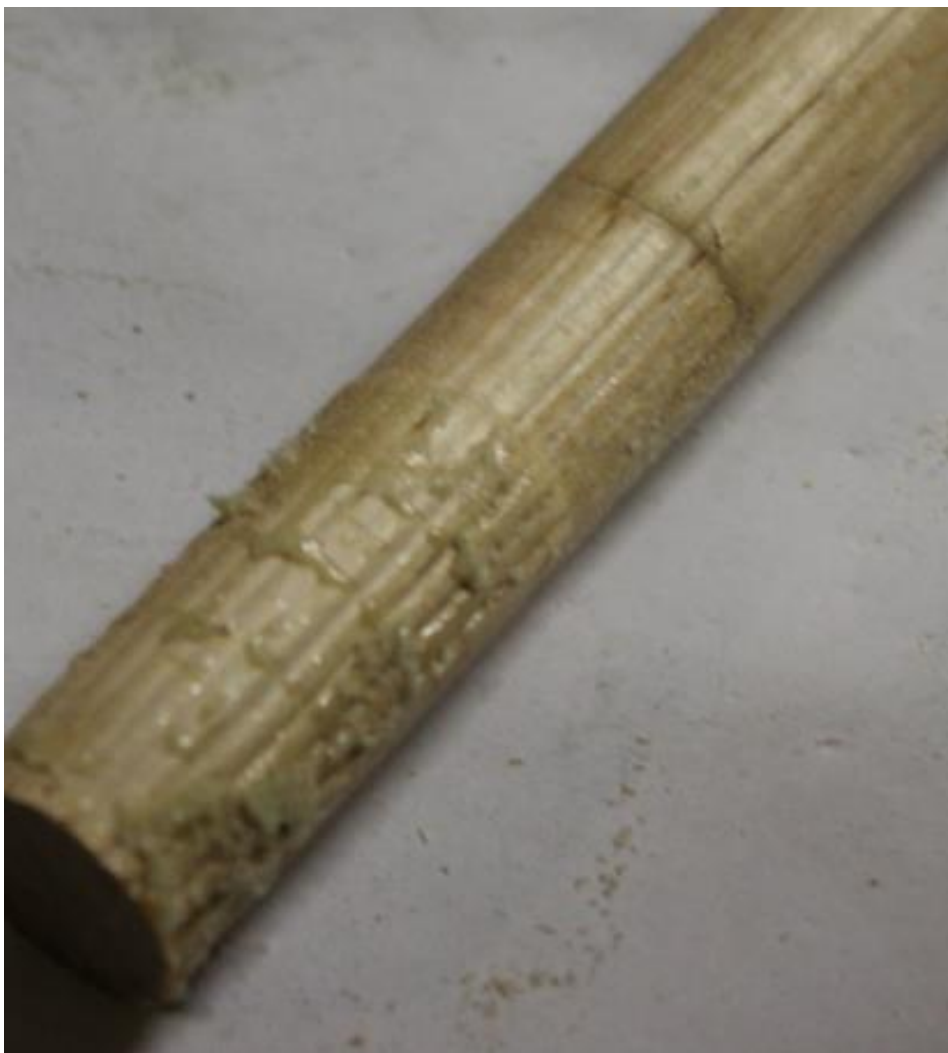
Kuva 109. Poratapin vaurio. Poratappiin on syntynyt plastista painumaa

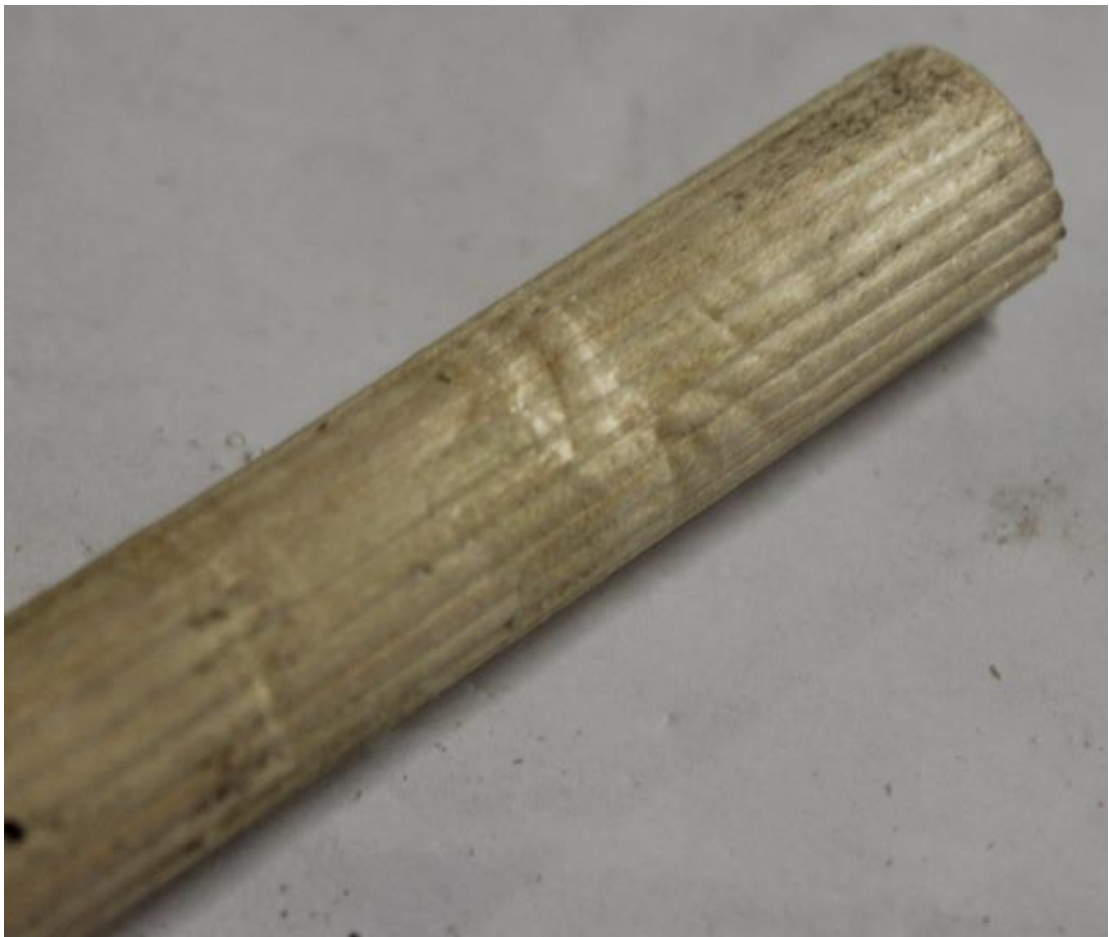
Kuva 112. Poratapin vaurio. Poratappiin on syntynyt plastista painumaa

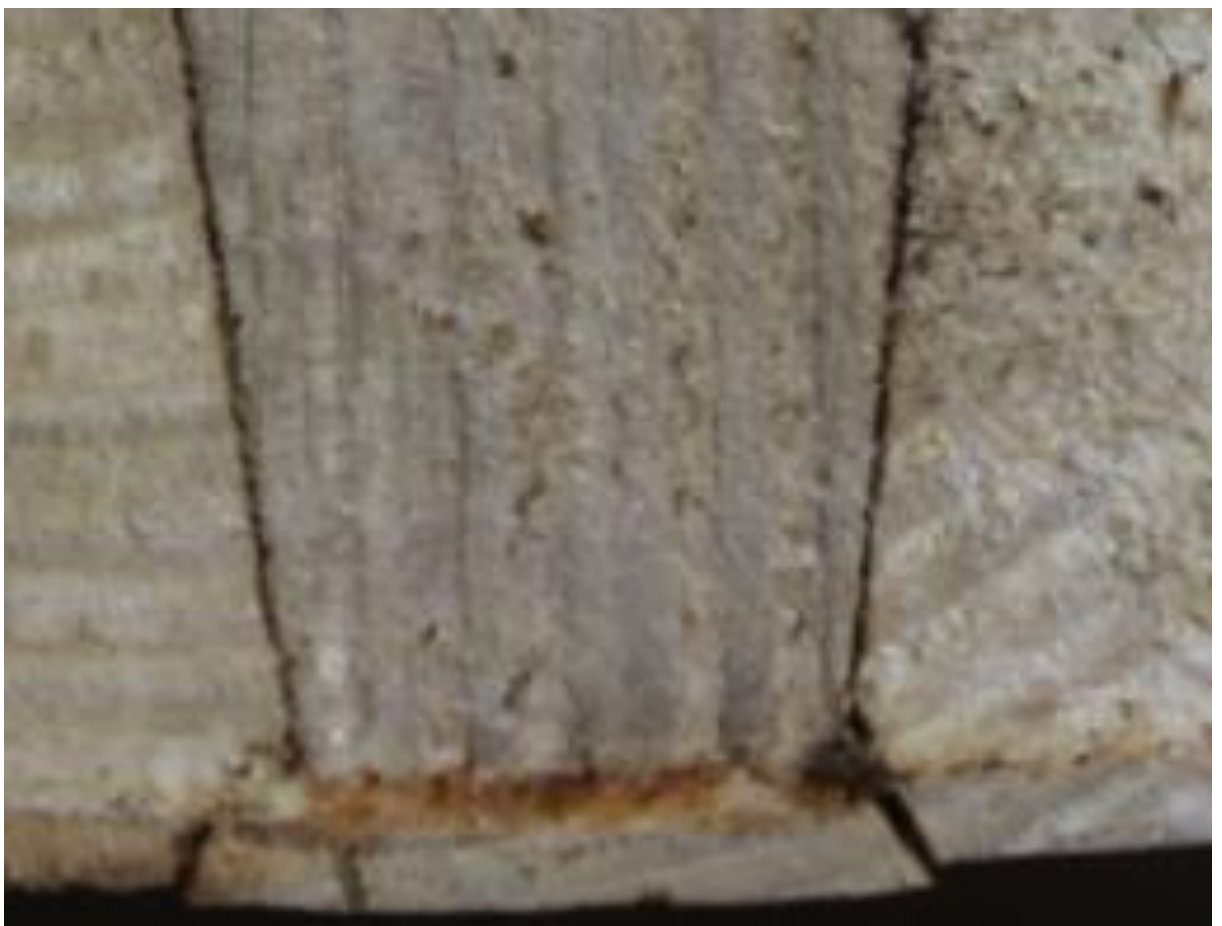
Kuva 114. Liimapuun vaurio. Liimapuu on lohjennut reunasta

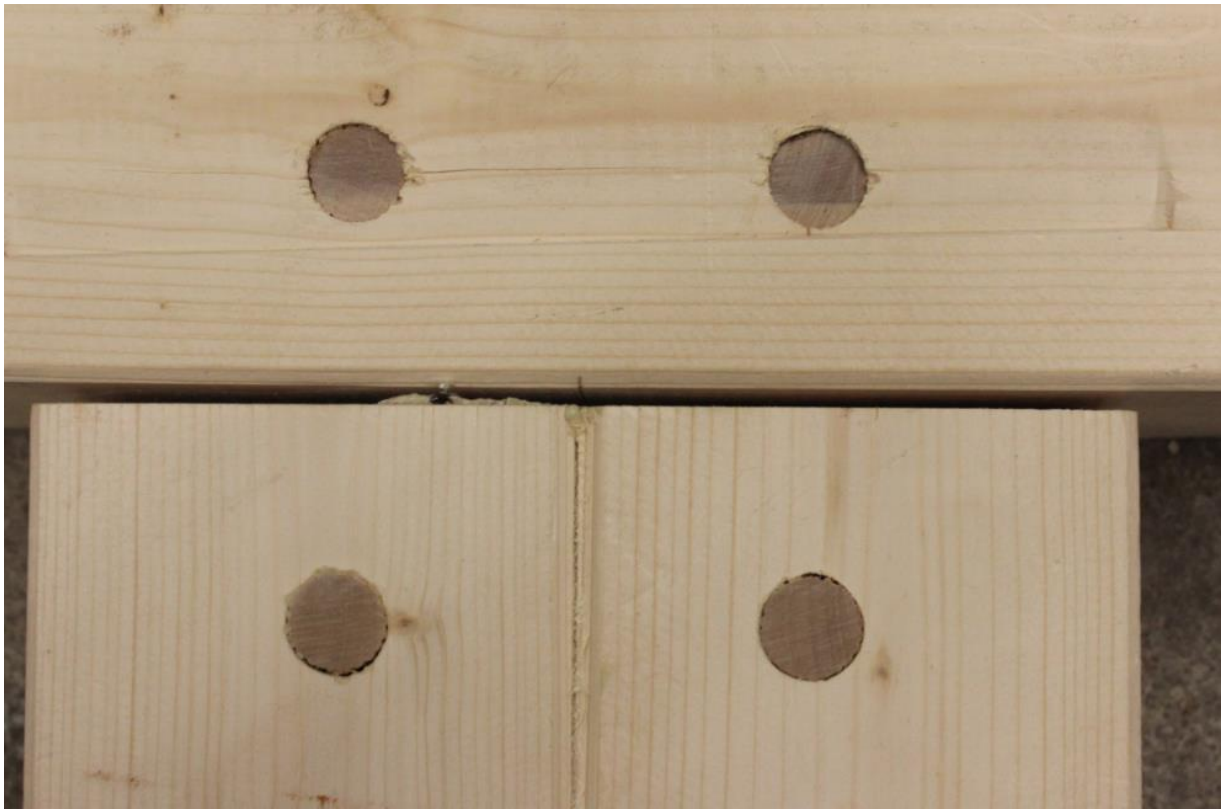
Kuva 119. Liitoksen siirtymä. Liimapuukappaleet ovat siirtyneet toisiinsa nähden

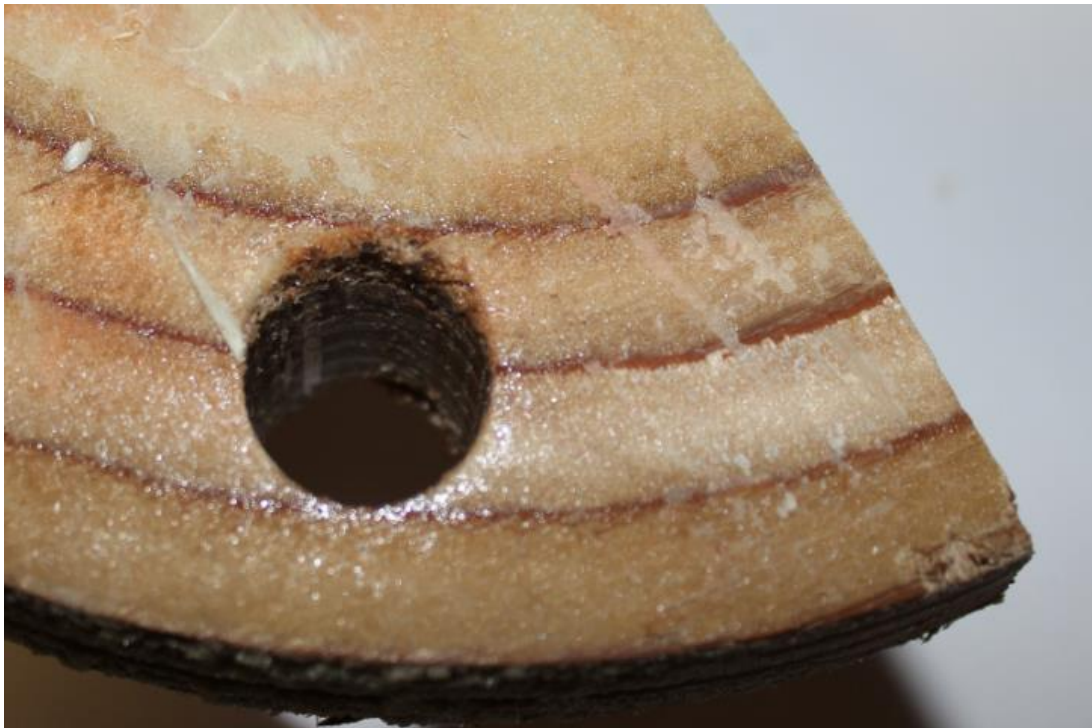
Kuva 122. Vanerikappaleen vaurio. Vaneriin on syntynyt vauriota reiän kohdalle

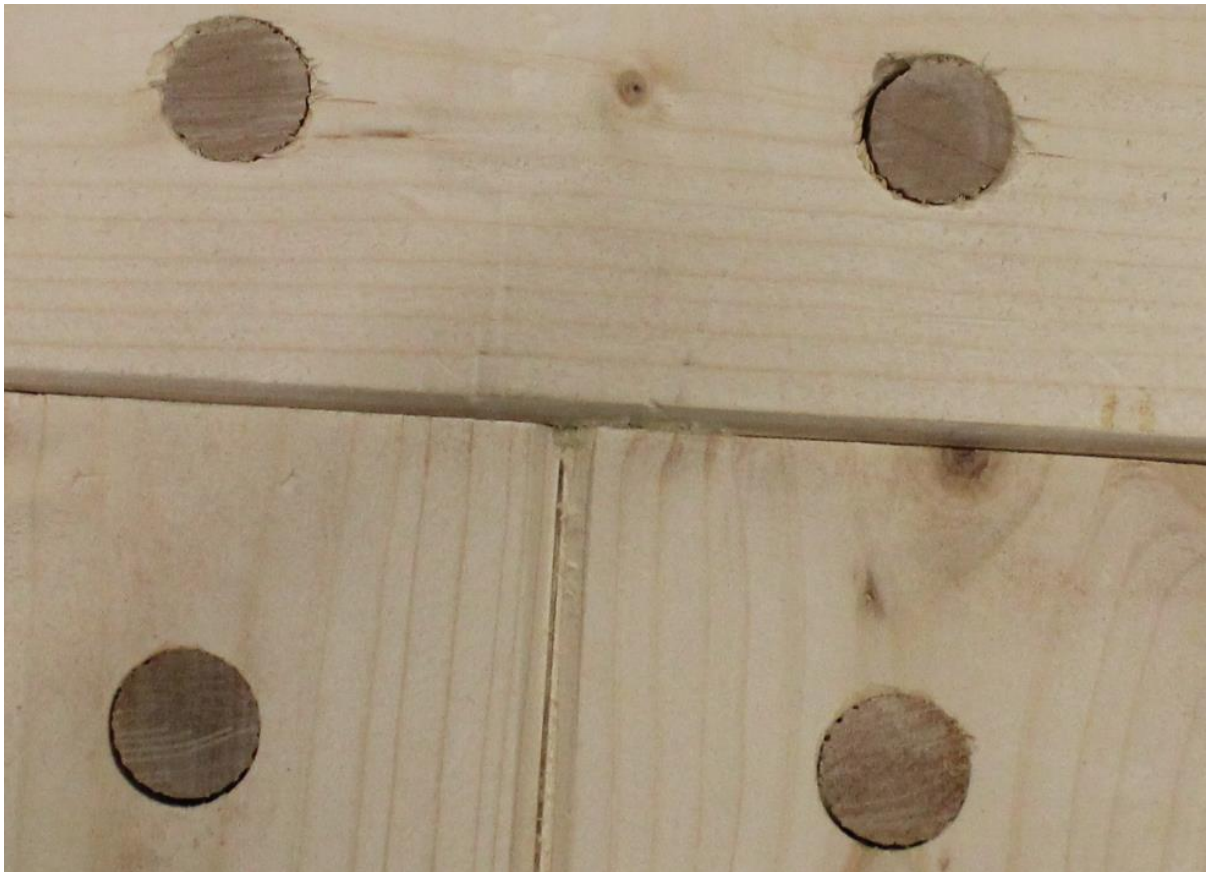
Kuva 123. Liimapuun vauriot. Liimapuuhun on syntynyt muodonmuutoksia reikien kohdalle

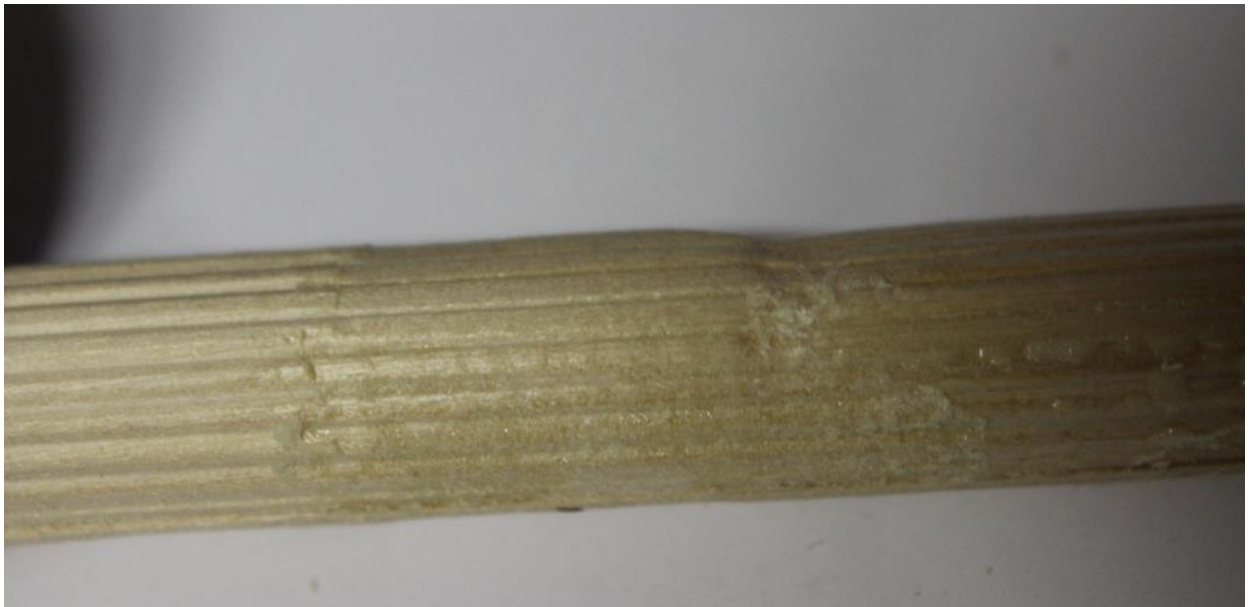
Kuva 125. Poratapin vauriot. Poratappiin on syntynyt plastista painumaa

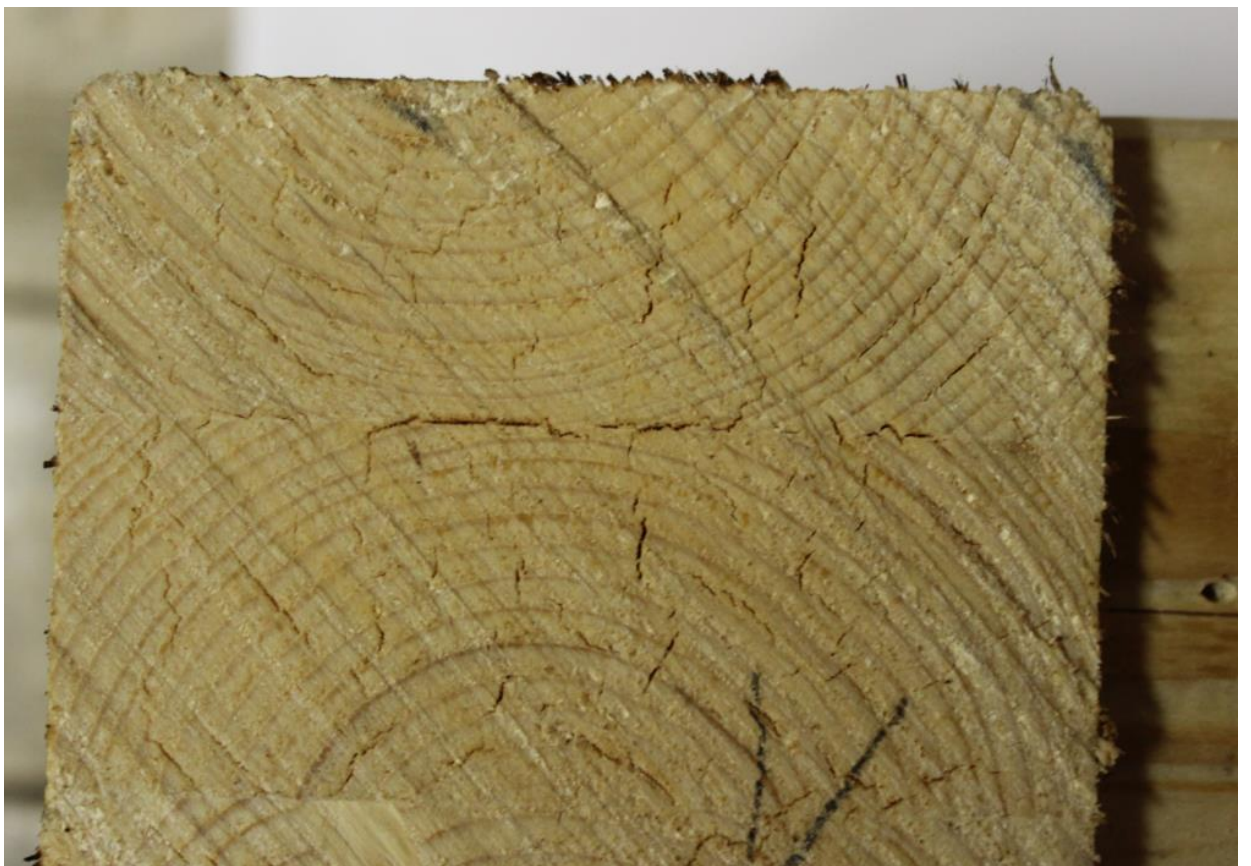
Kuva 126. Liimapuun murtuminen. Liimapuuhun on syntynyt sisäisiä murtumia

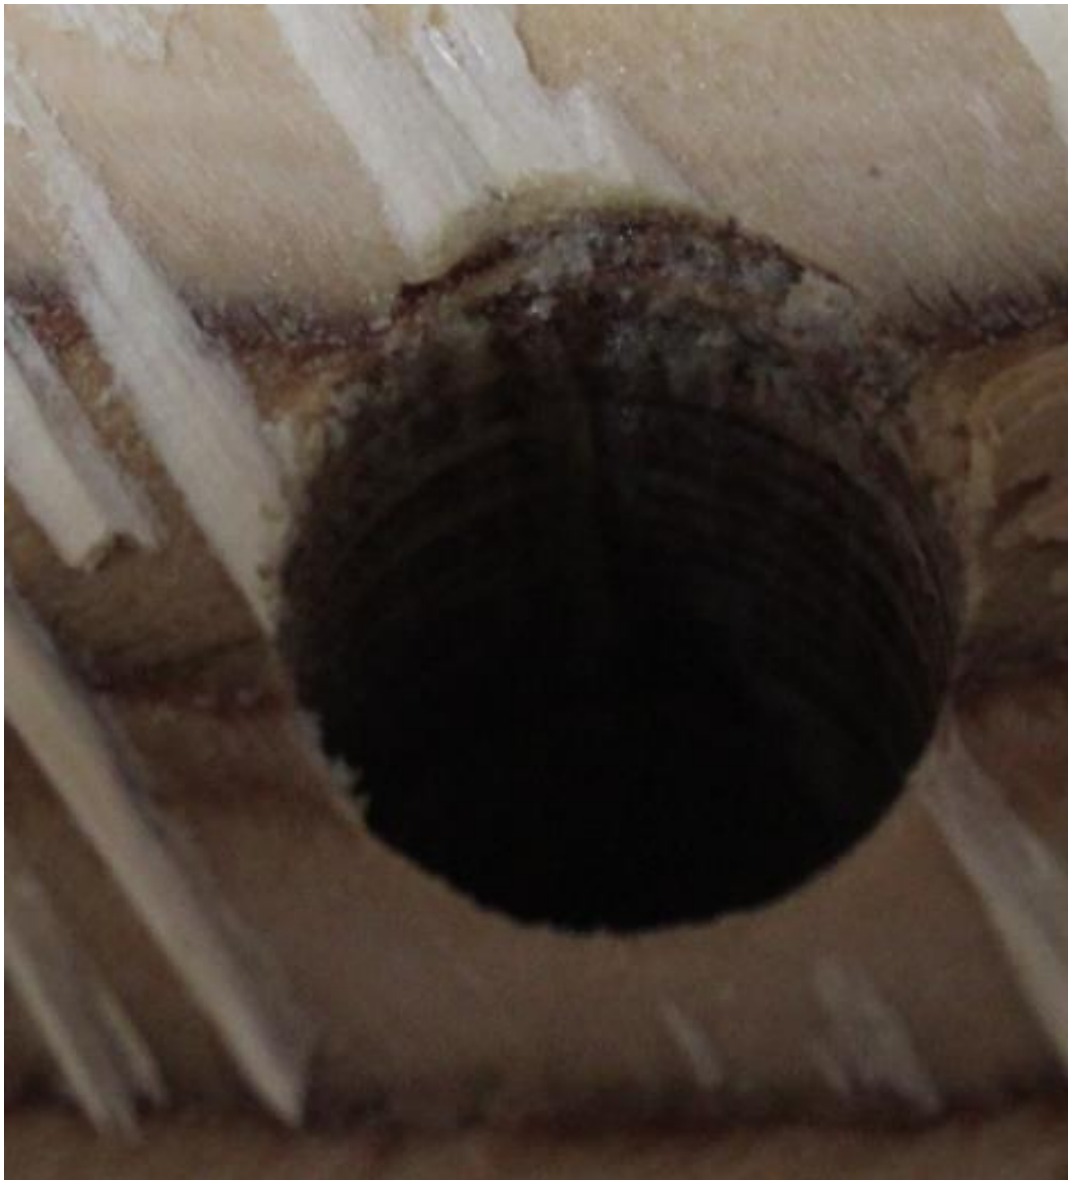
Kuva 127. Vanerikappaleen vaurio. Vaneriin on syntynyt pieni vaurio reiän kohdalle

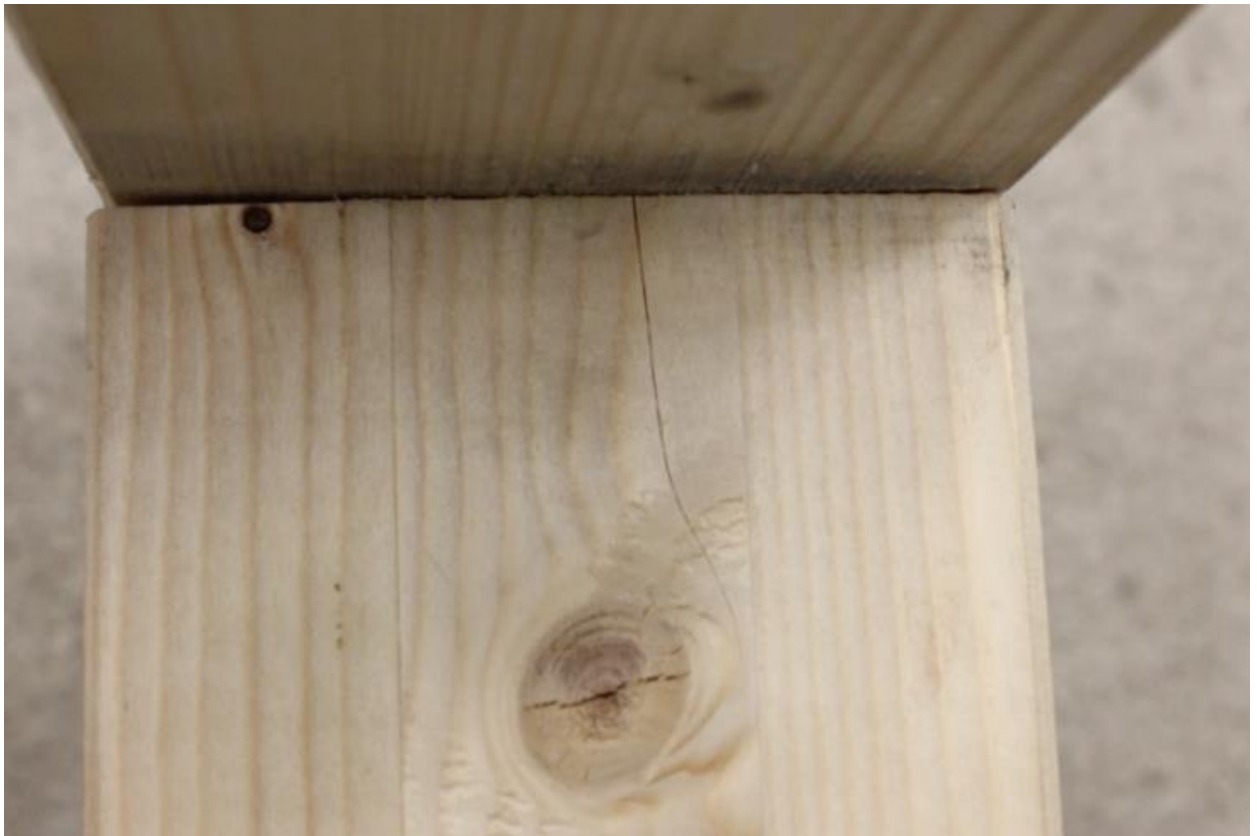
Kuva 128. Liimapuun vaurio. Liimapuuhun on syntynyt oksan lähelle halkeama

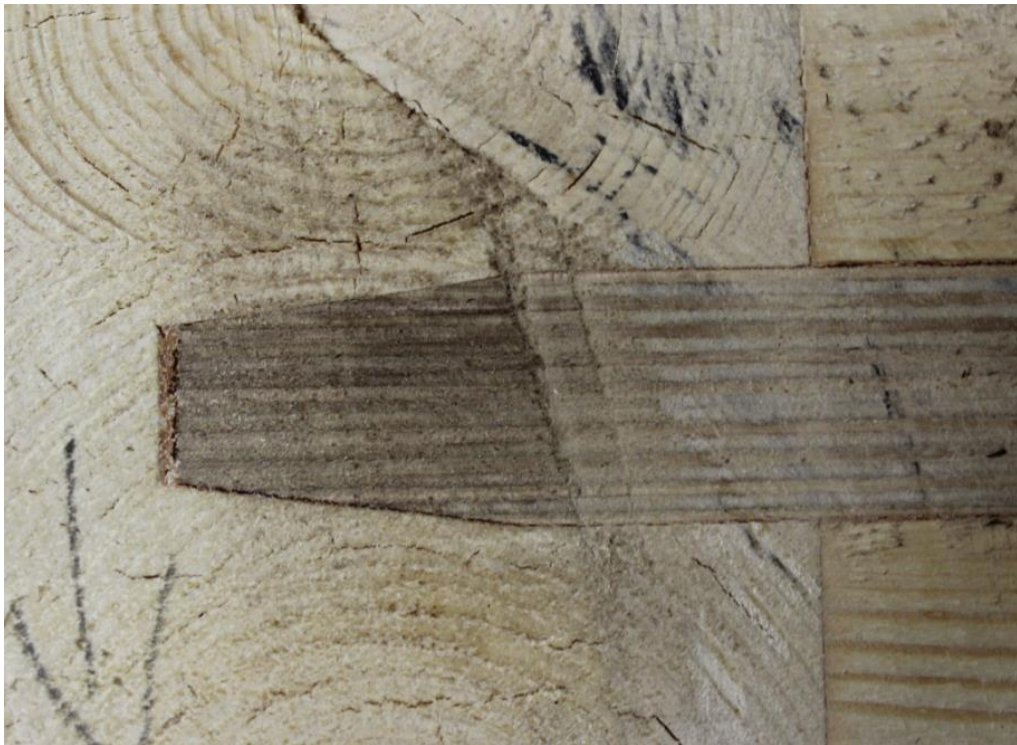
Kuva 130 Liimapuun murtuminen. Liimapuuhun on syntynyt sisäisiä murtumia

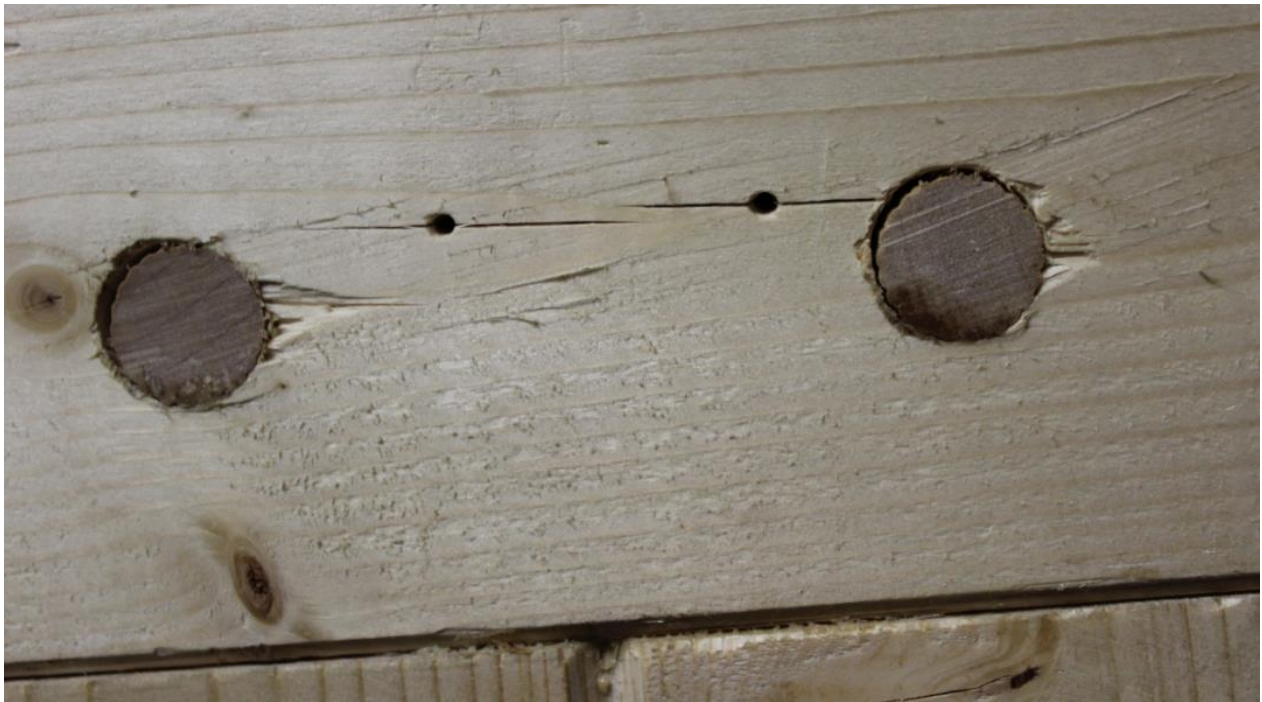
Kuva 134. Liimapuun vauriot. Liimapuuhun on syntynyt reikien kohdalle muodonmuutosta

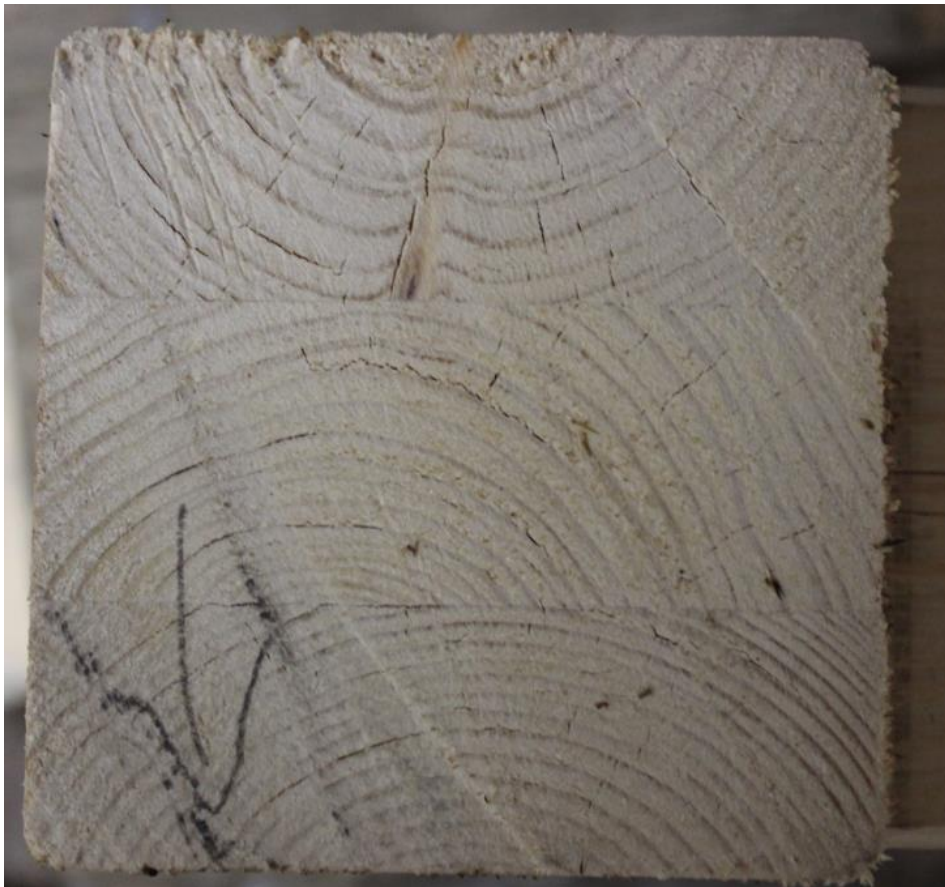
Kuva 135. Liimapuun murtuminen. Liimapuuhun on syntynyt sisäisiä murtumia
