VANERI-LIIMAPUULIITOKSEN KESTÄVYYS

Opinnäytetyö
Huhtikuu 2015

Title
Endurance of Plywood-Glued Laminated Joint

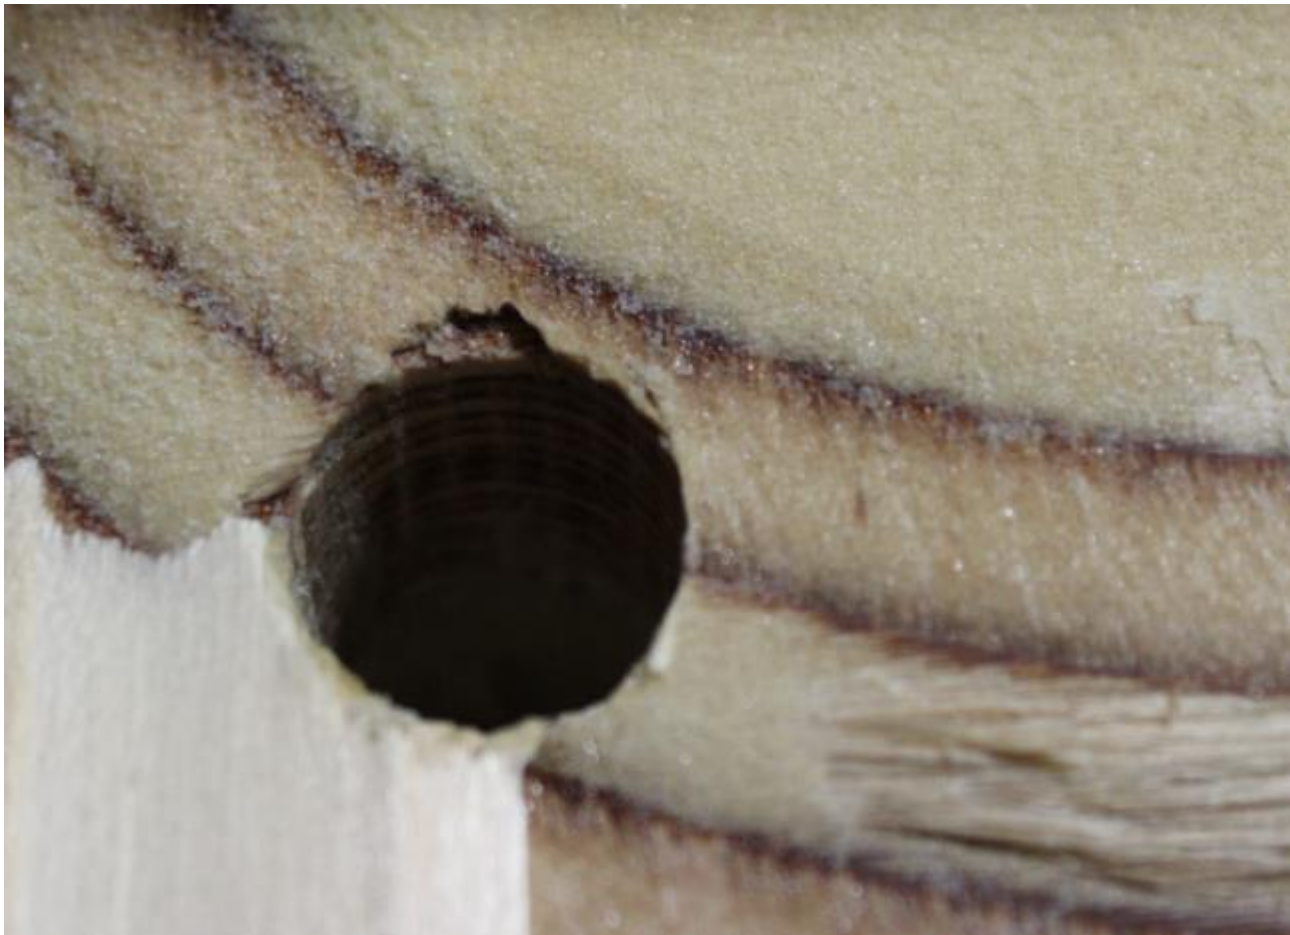
Kuva 136. Vaneripalan vaurio. Vaneriin on syntynyt pieni vaurio reiän kohdalle

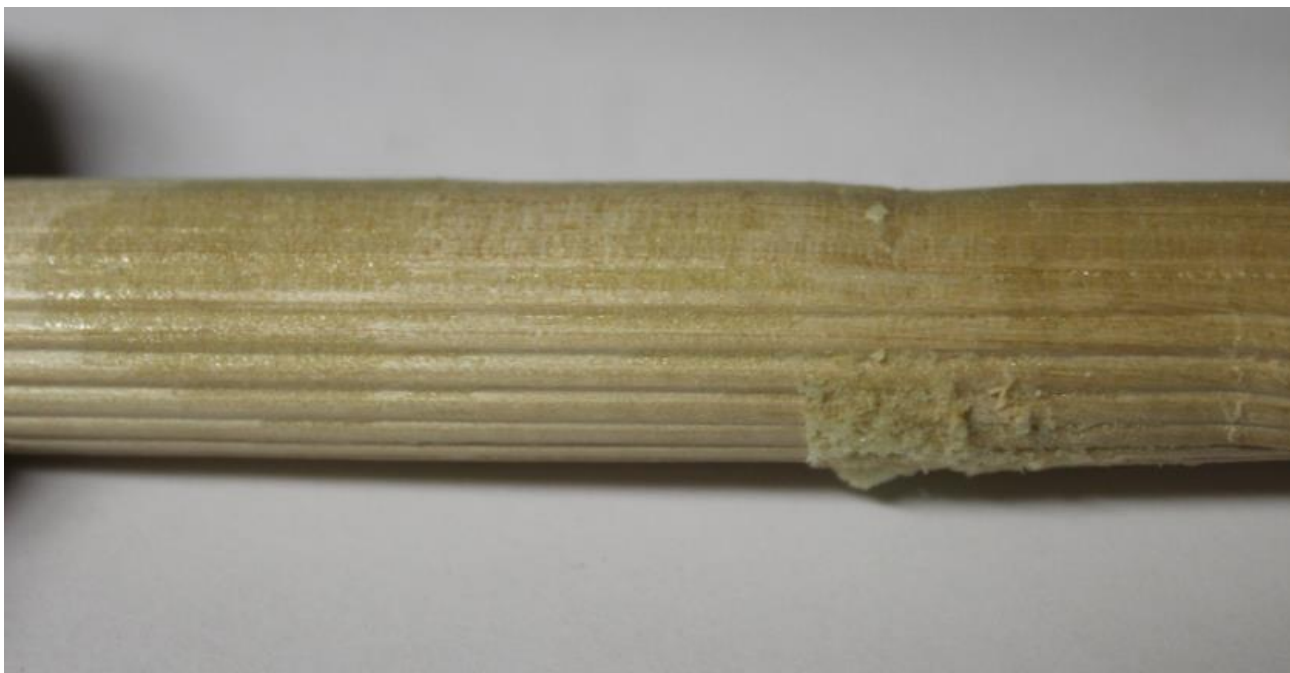
Kuva 137. Poratapin vaurio. Poratappiin on syntynyt plastista painumaa

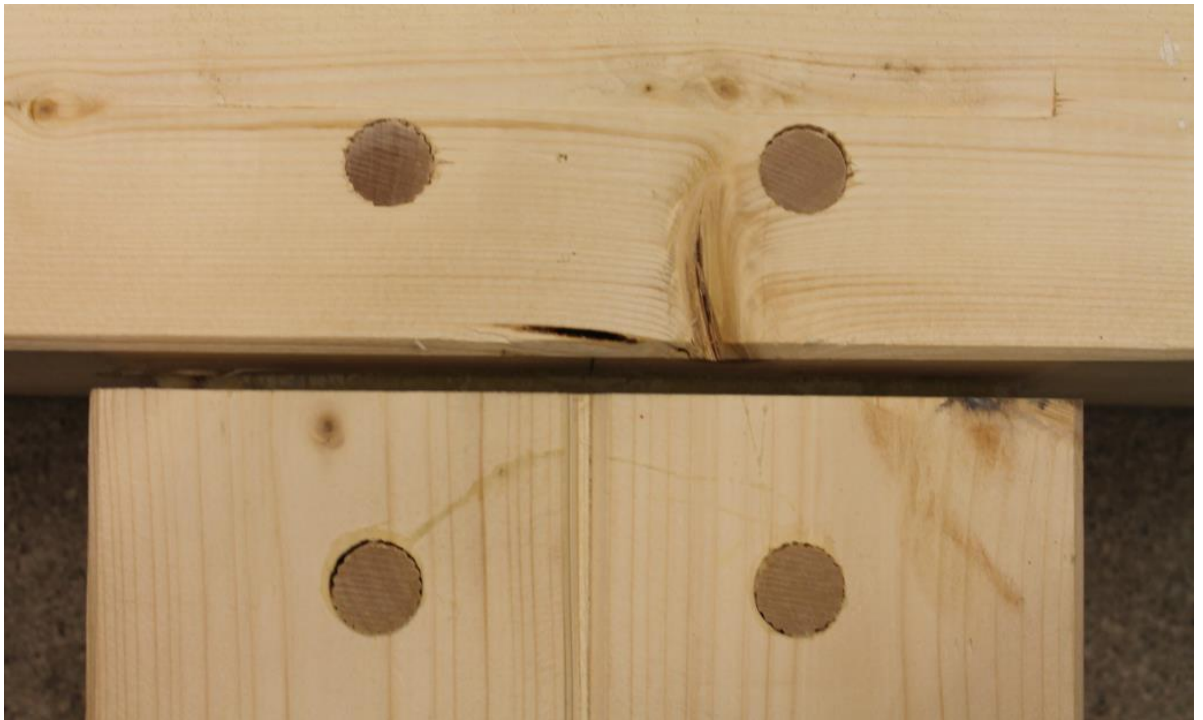
Kuva 138. Liitoksen siirtymä. Liimapuukappaleet ovat siirtyneet merkittävästi toisiinsa nähden

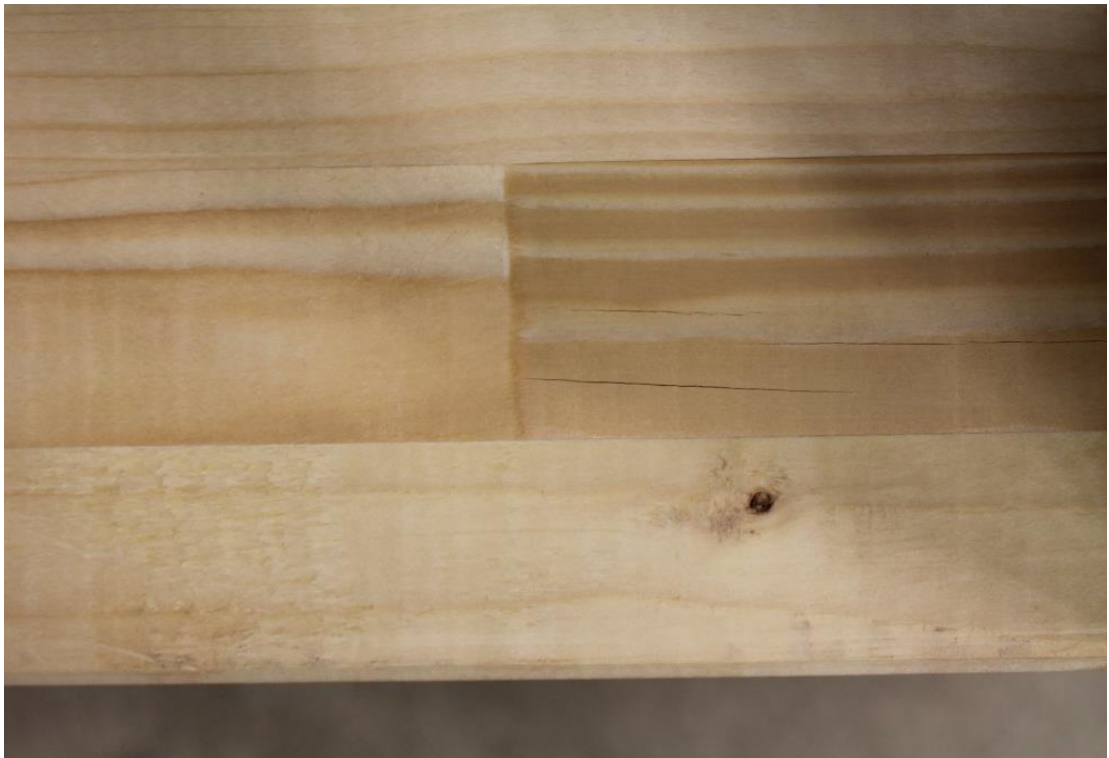
Kuva 140. Liimapuun vaurio. Tuella olleeseen kappaleeseen on syntynyt halkeama

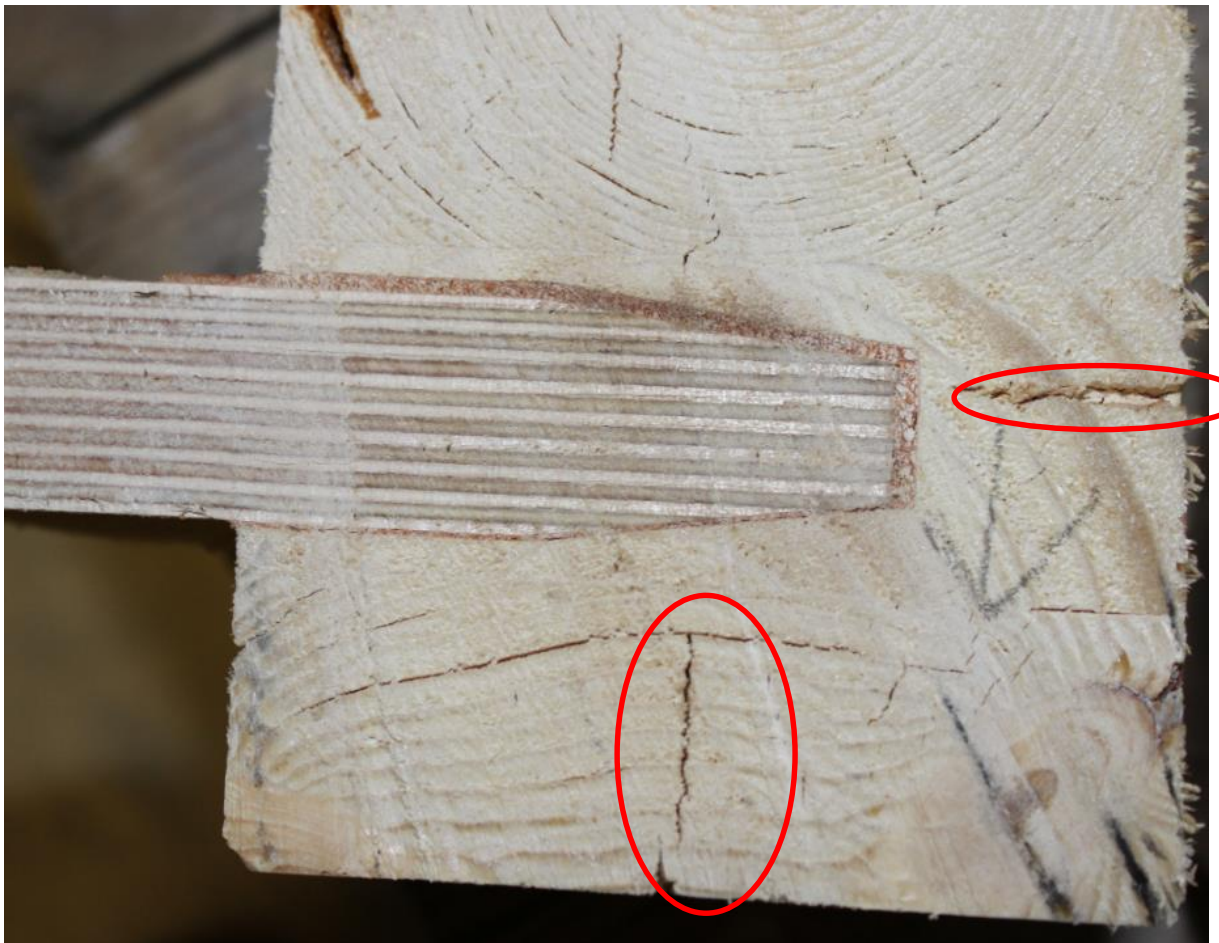
Kuva 145. Liimapuun murtuminen. Liimapuuhun on syntynyt sisäisiä murtumia. Ympyröidyt halkeamat johtuvat kosteusmittarin piikeistä.

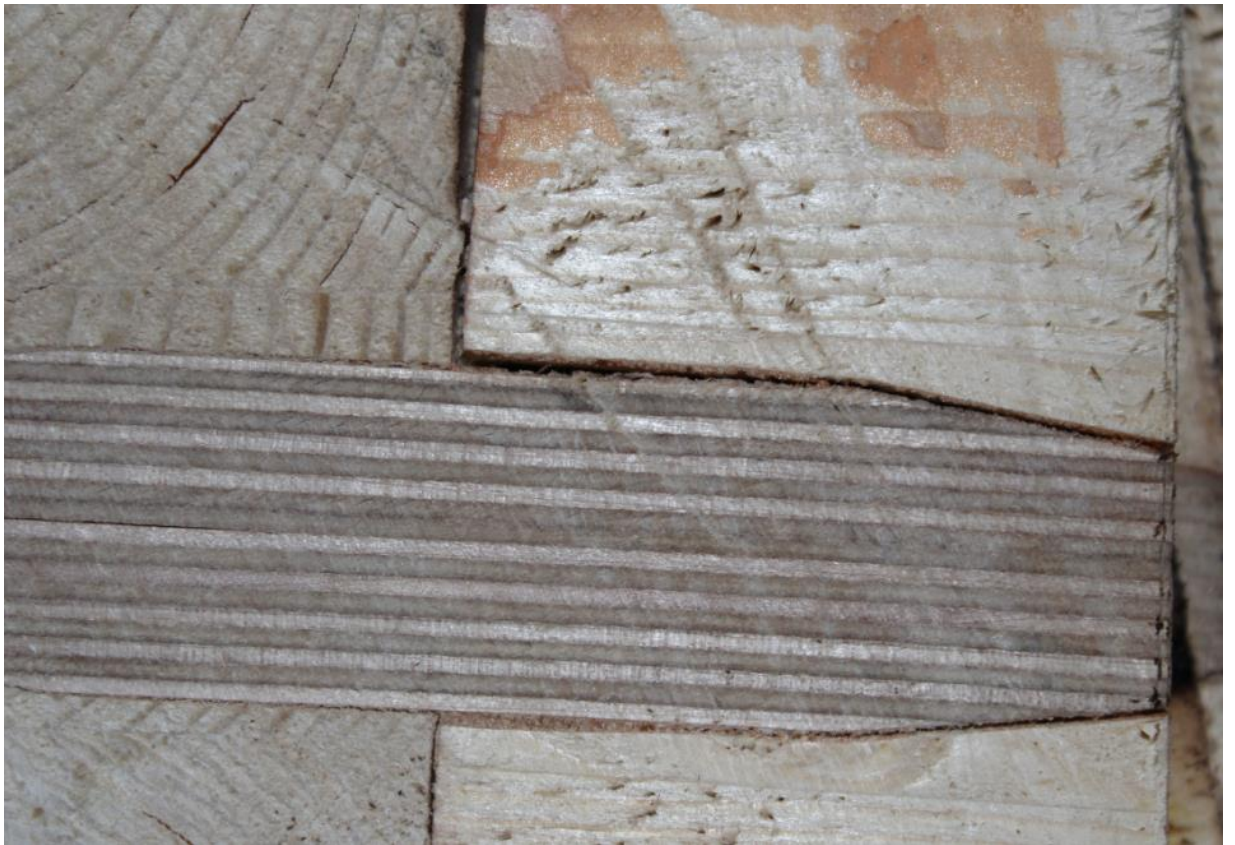
Kuva 148. Liimaliitoksen murtuminen. Vanerikappaleen ja liimapuun välinen liimaliitos on murtunut

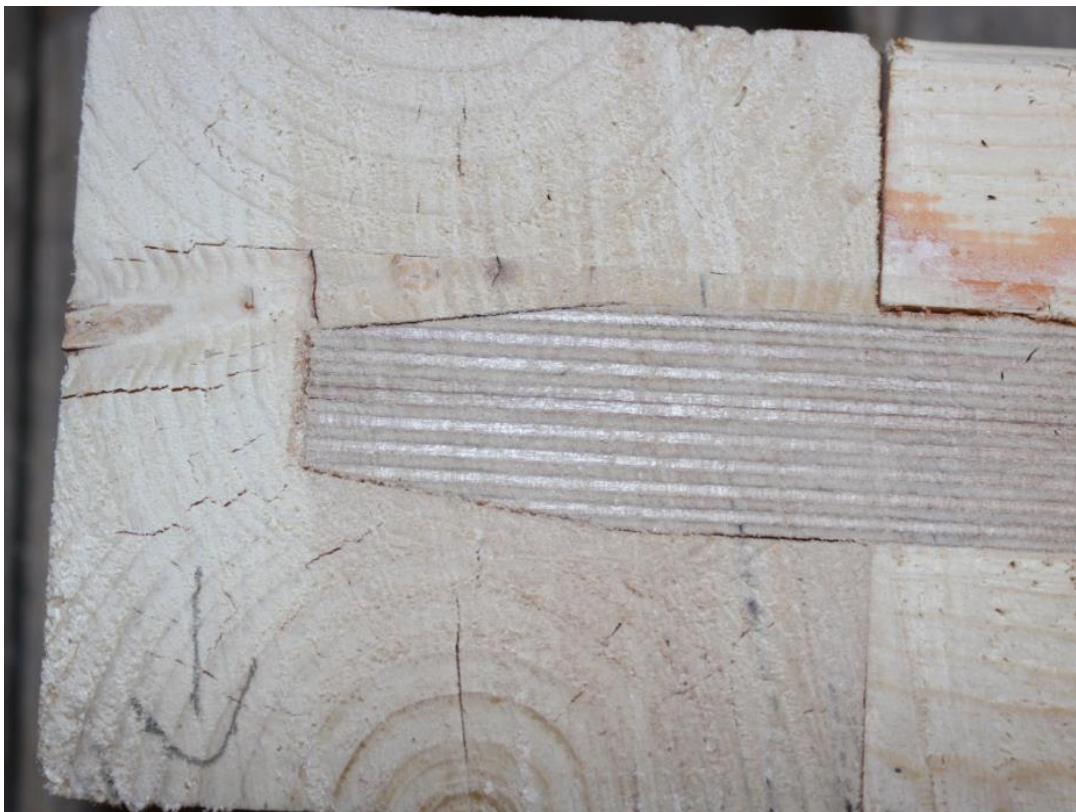
Kuva 150. Liimapuun murtuminen. Liimapuuhun on syntynyt sisäisiä murtumia

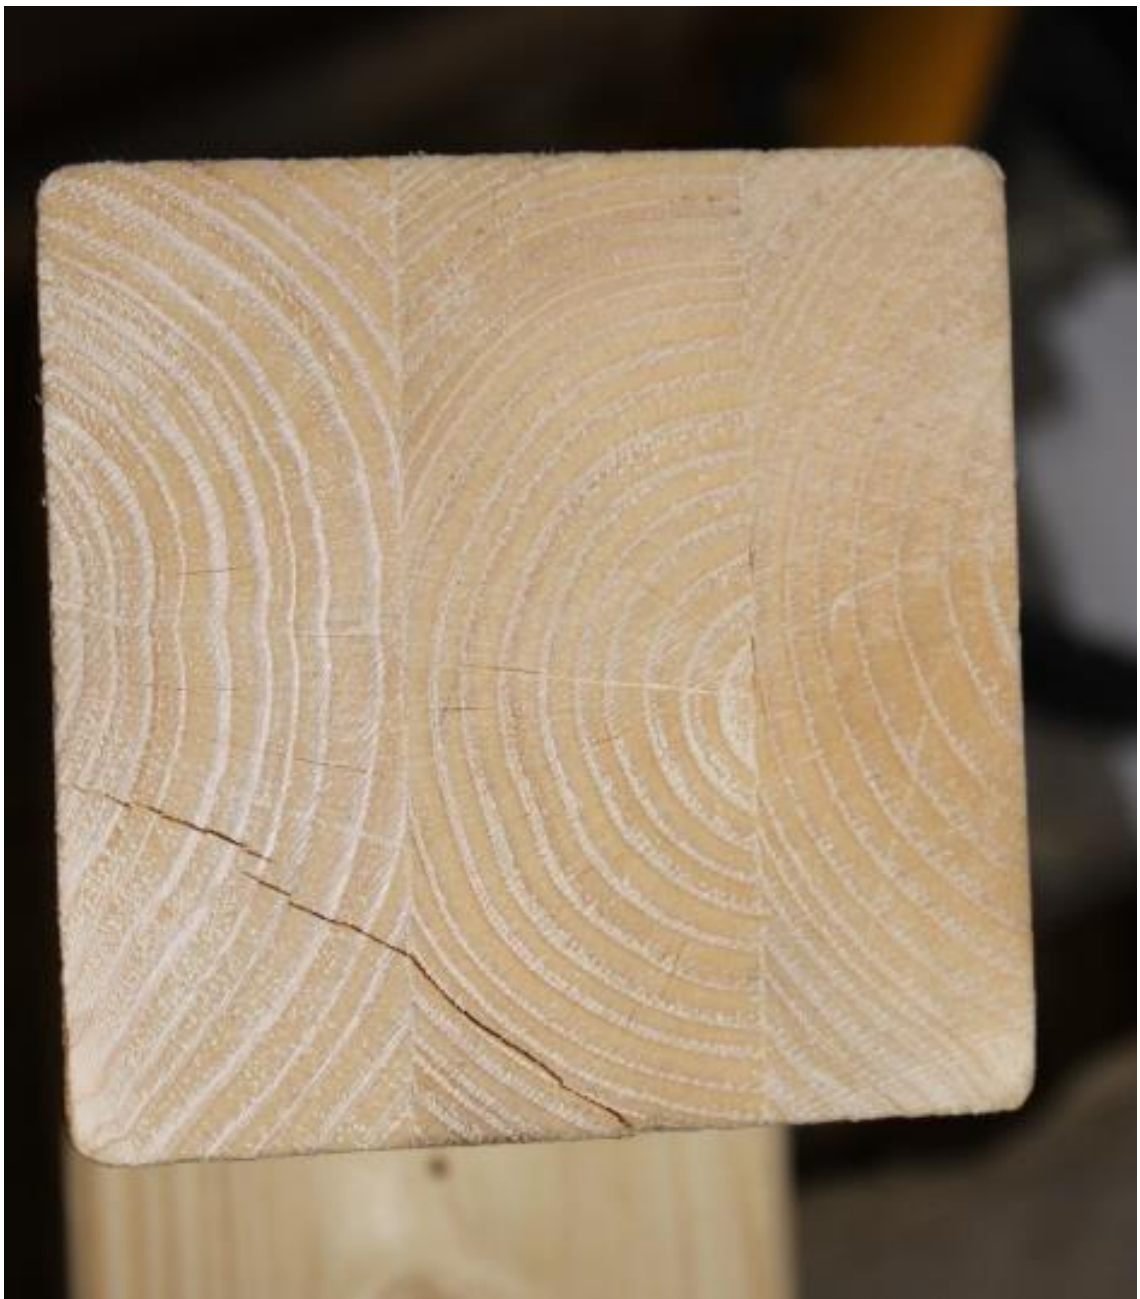
Kuva 154. Liimapuun halkeama. Halkeama on syntynyt liimapuuhun jota taivutettiin

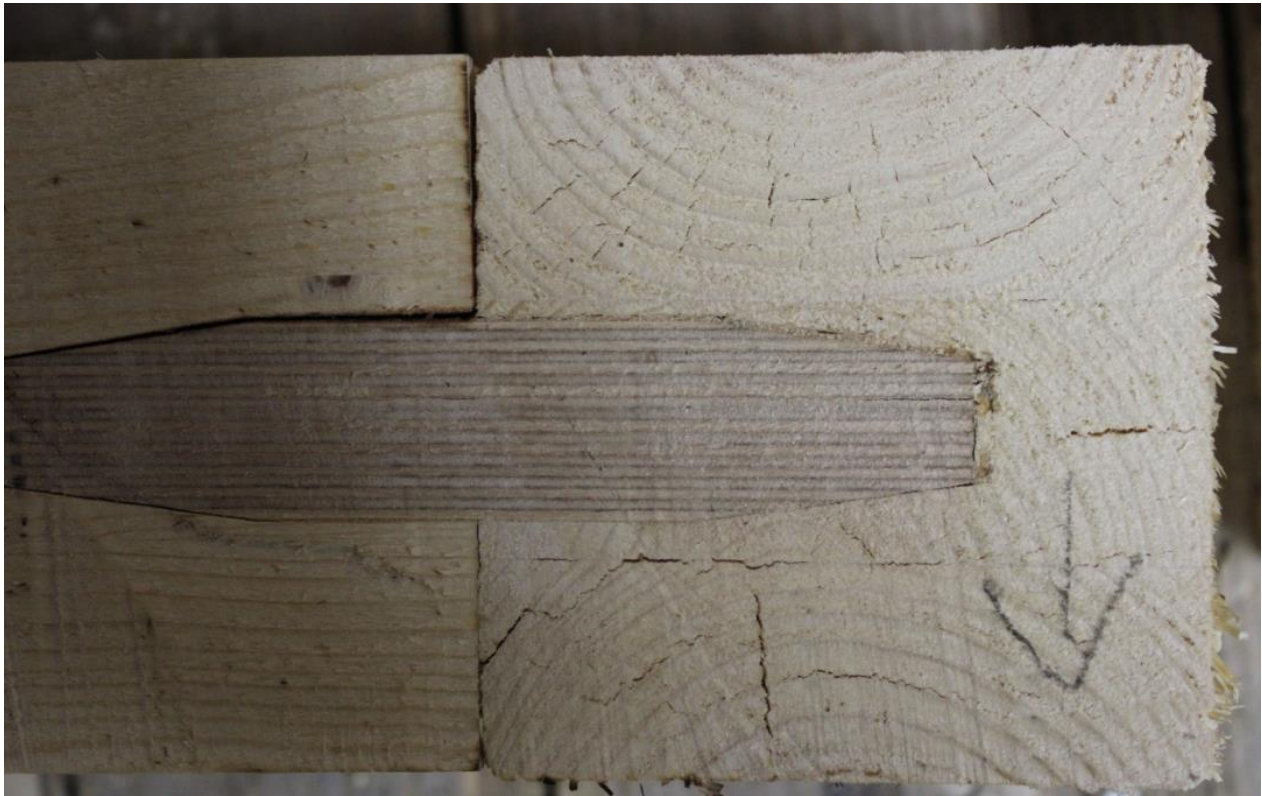
Kuva 155. Liimapuun murtuminen. Liimapuuhun on syntynyt sisäisiä murtumia

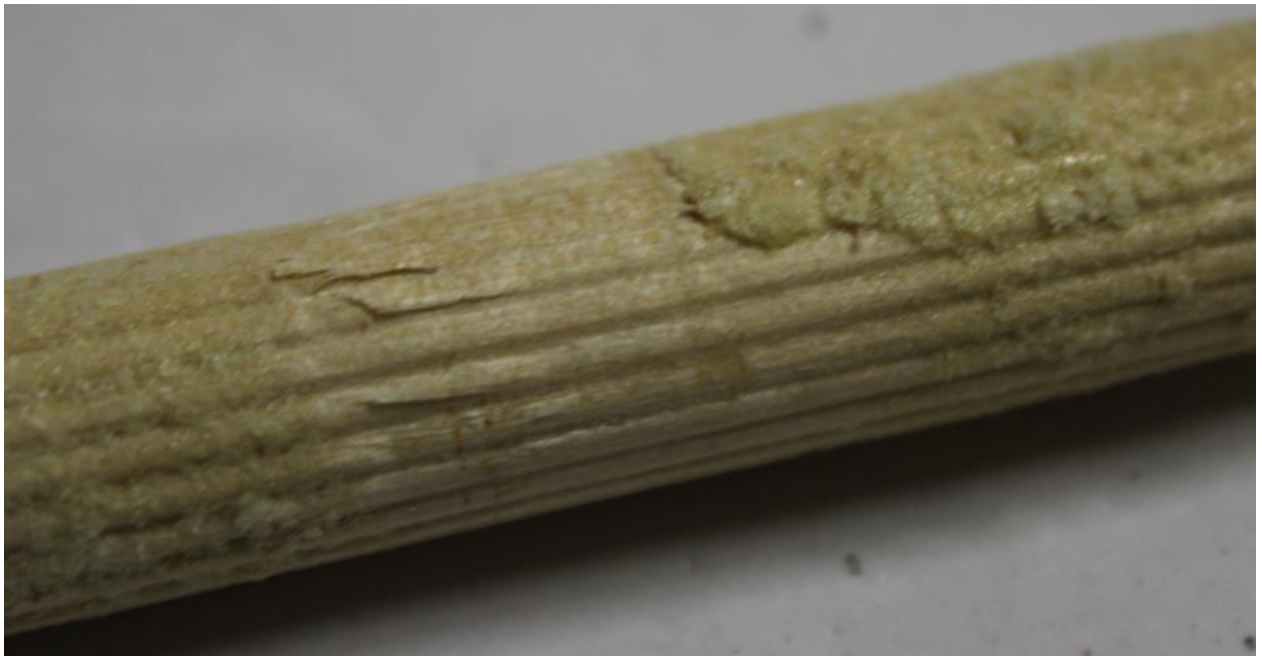
Kuva 163. Poratapin vaurio. Poratappiin on syntynyt pientä murtumaa

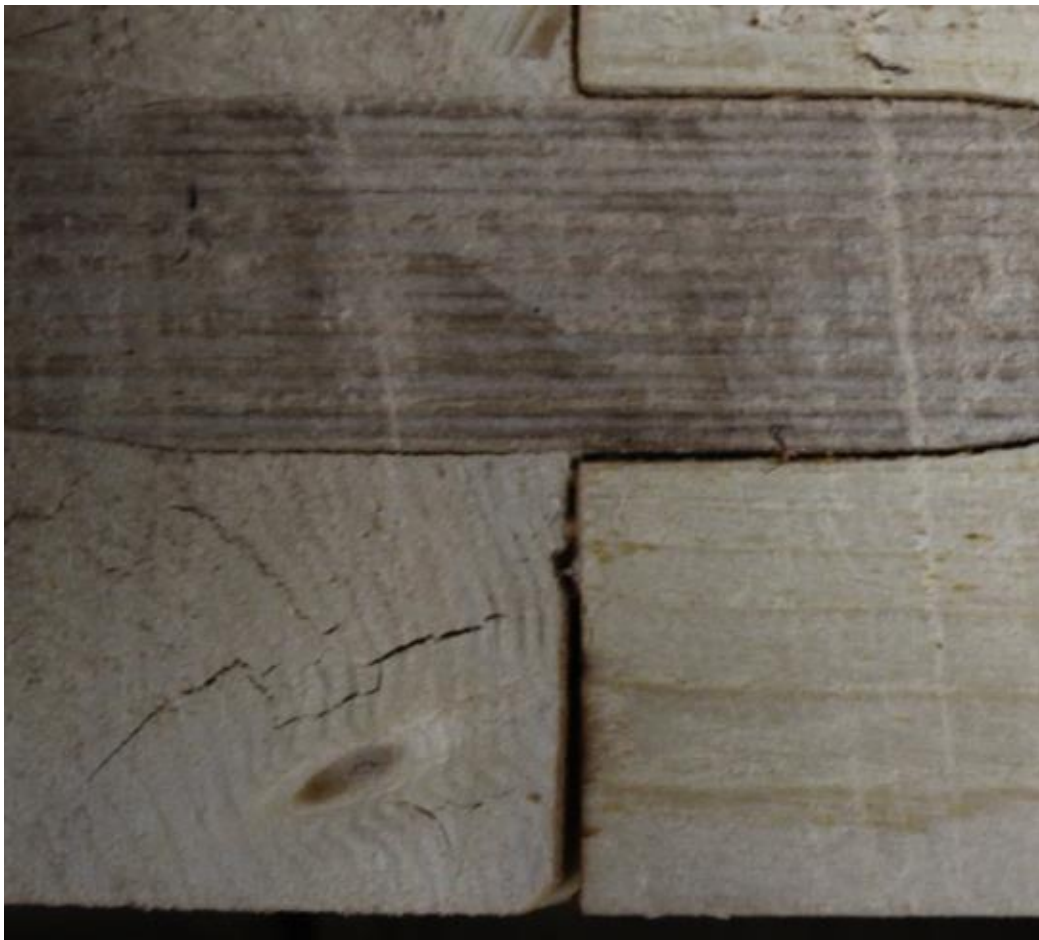
Kuva 164. Liimapuun murtuminen. Liimapuuhun on syntynyt selkeä sisäinen murtuma
