Ilmanvaihtokoneiden kuntoarvio ja PTS

Opinnäytetyö

Syksy 2015

SeAMK Tekniikka

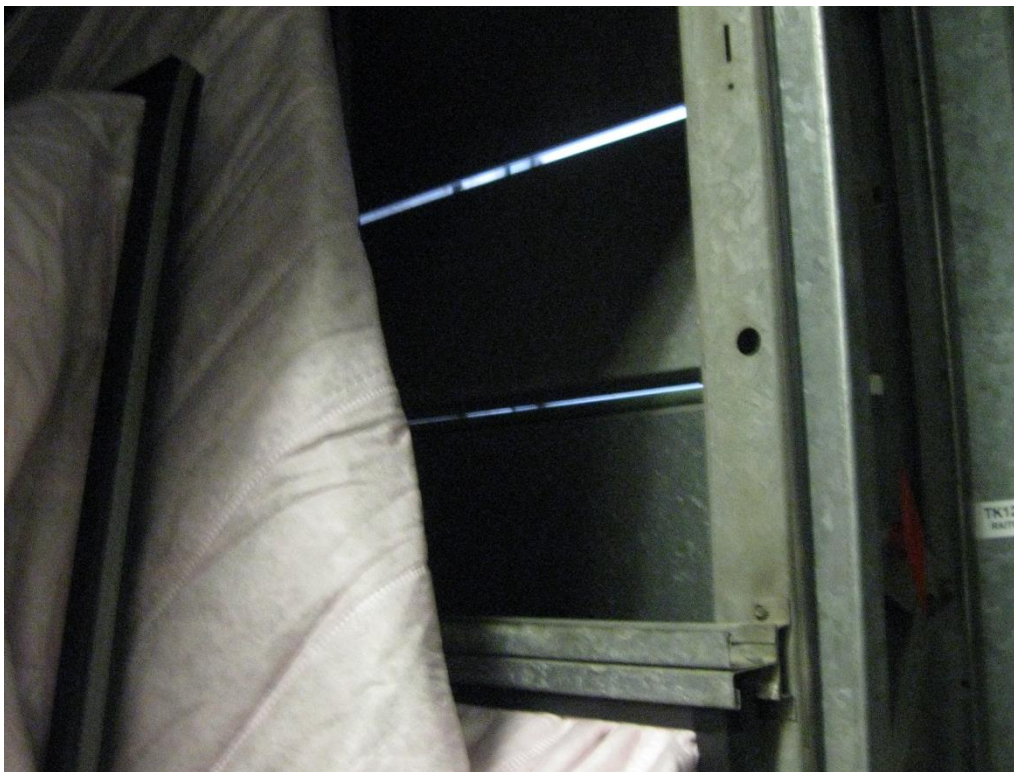
Tarkastuksen yhteydessä tuli esiin useita rikkinäisiä sulkupeltejä. Osa pelleistä ei mennyt loppuun asti kiinni konetta sammutettaessa (Kuva 1.) tai pellin paloista joku saattoi olla pois paikoiltaan (Kuva 2.). Sulkupellin tulisi mennä kokonaan kiinni ja estää kylmän ilman ja epäpuhtauksien pääseminen koneeseen, kun kone sammutetaan. Sulkupeltien oikea toiminta on erityisen tärkeää kylmillä ilmoilla, jotta kone ei jäädy sen ollessa pois päältä.

Kuva 1. Raitisilmapelti ei mene loppuun asti kiinni, vaikka kone on sammutettu (TK12).

Kaikkien koneiden sulkupeltien oikea toiminta tulisi tarkastaa säännöllisesti kerran vuodessa. Paras ajankohta tarkastukselle on syksy, jotta peltien toiminta olisi varmistettu ennen kun ilmat kylmenevät.

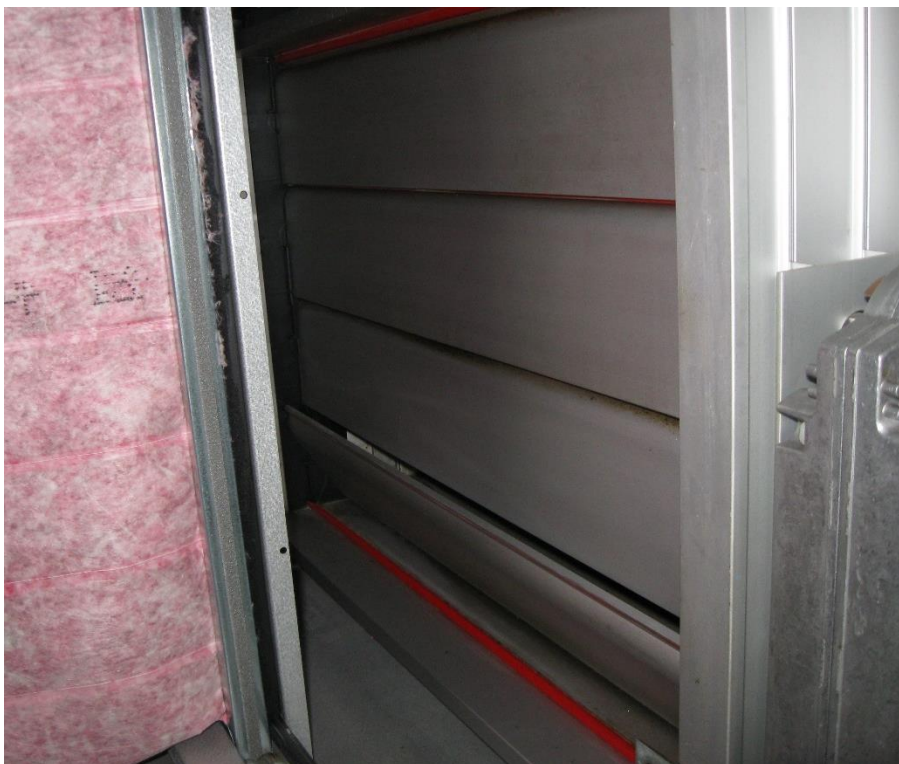
Kuva 2. Raitisilmapellin yksi pala on pois paikoiltaan (TK 1210).

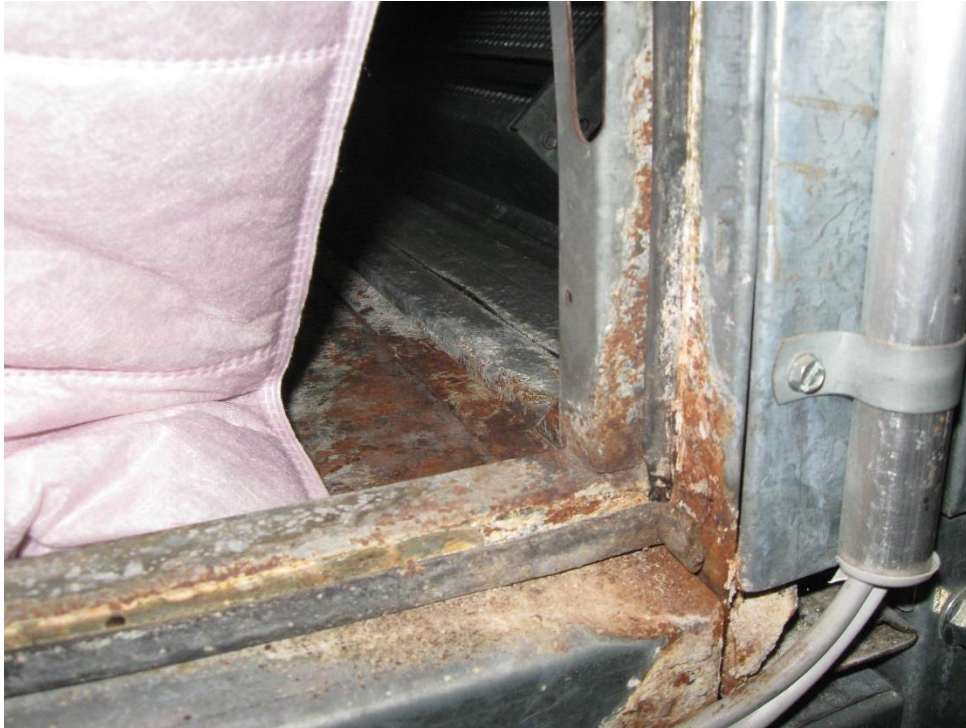
Koneiden rungot olivat pääsääntöisesti hyväkuntoisia ja pinnat ehjiä, lukuun ottamatta muutamia yksittäisiä koneita, joissa oli havaittavissa selviä ruostevaurioita. Ruostevauriot olivat yleensä suodatinkammioiden pinnoilla (Kuva 3 ja 4). Osassa koneista kammion sisäpintoihin oli hapettunut selviä reikiä.

Kuva 3. Ruostevaurioita suodatinkammiossa (TK11).

Ruostevauriot eivät aiheuta varsinaista haittaa koneen toiminnalle, ellei ruostevaurioiden takia sisäilmaan kulkeudu epäpuhtauksia tai esimerkiksi kuituja eristysvillasta. Ruostevauriot olisi kuitenkin syytä poistaa ja koneen pinnat paikata, mikäli kone aiotaan pitää käytössä vielä useita vuosia.

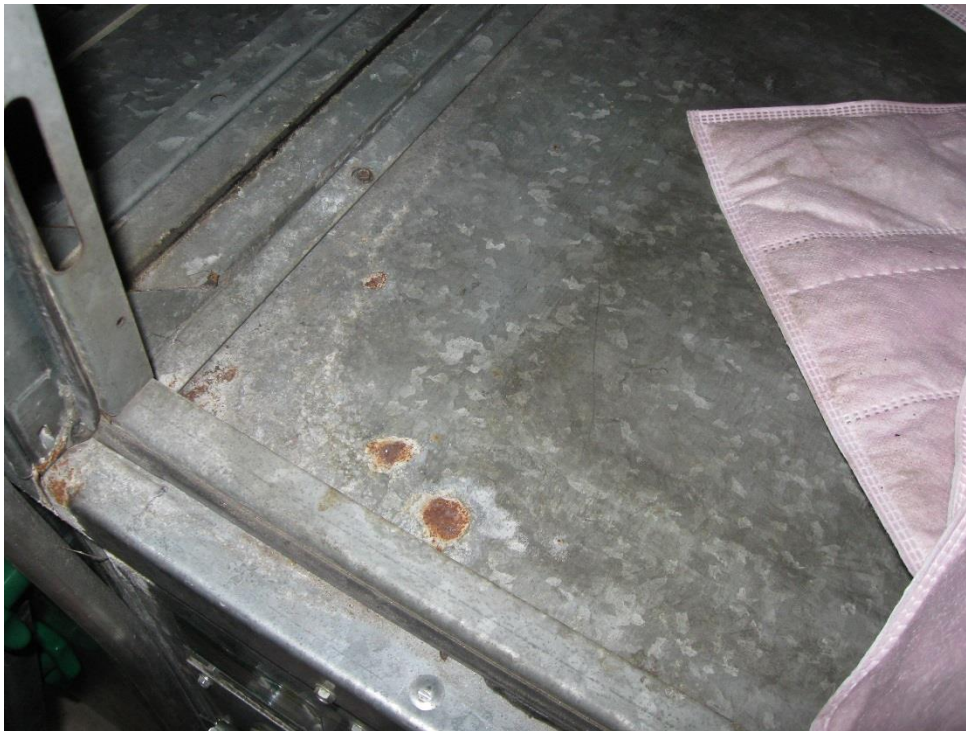
Kuva 4. Ruostevaurioita suodatinkammion pohjalla (TK 9).

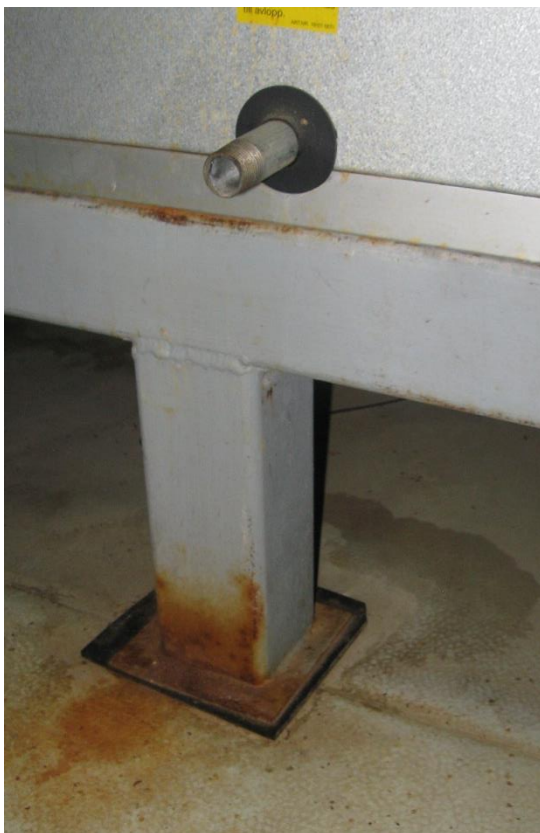
Törnäväntiellä oli kaksi konetta (TK1210 / PK1220, E-osa ja TK / PK B330, B-osa), joissa kondenssivedet oli johdettu konehuoneen lattialle ilman viemäriä. E-osassa sijaitsevassa koneessa kondenssivesi oli aiheuttanut jo ruostevaurioita koneen jalkaan (Kuva 5.). B-osassa olevan koneen konehuoneen lattialla oli jälkiä veden aiheuttamista lammikoista konehuoneen lattialla, mutta ei varsinaisia merkkejä kosteuden aiheuttamista vaurioista (Kuva 6).

Kuva 5. Kondenssiveden aiheuttama ruostevaurio koneen jalassa (TK 1210).

Kondenssivedet olisi syytä johtaa asianmukaisesti viemäriin, ettei vesi aiheuta kosteusvaurioita.

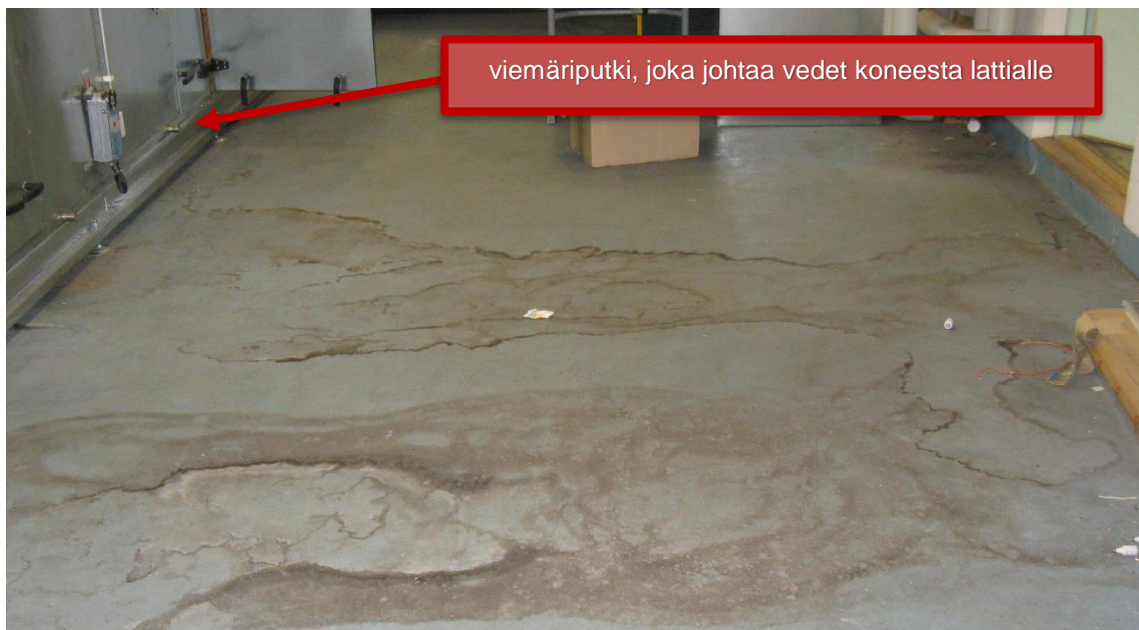
Kuva 6. Konehuoneen lattia, jossa näkyy jäljet kondenssiveden aiheuttamista lamikoista (TK B330).

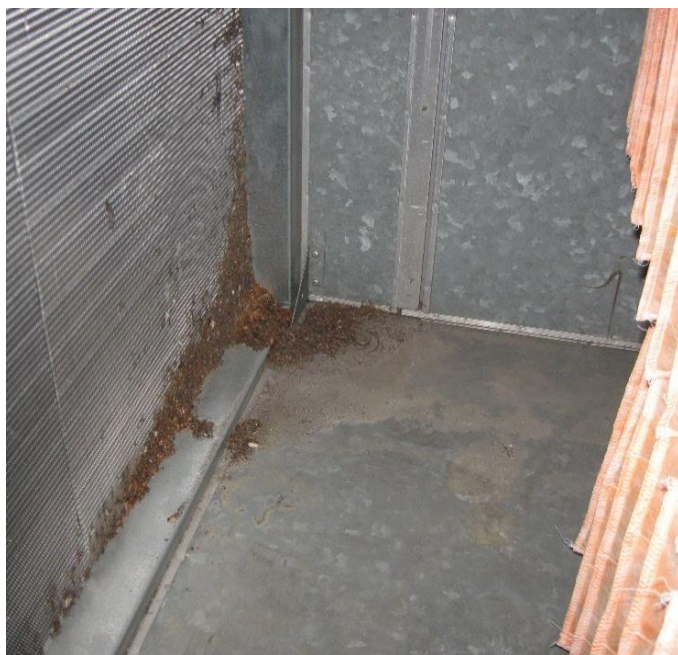
Kaikki koneet tuntuivat olevan melko likaisia, vaikka molemmissa kiinteistöissä on suoritettu nuohoukset säännöllisesti viiden vuoden välein. Keittiöitä ja puu- ja pintakäsittelyosastoja palvelevat koneet on nuohottu vuosittain. Joissakin koneissa oli kammioiden nurkissa reilusti irtolikaa (Kuva 7.), ja patterit ja puhaltimet olivat toisinaan todella likaisia (Kuva 8). Joidenkin koneiden lämmityspattereiden pinnoissa oli runsaasti mm. kuolleita hyönteisiä (Kuva 9.). Kirkkokadun koulun asuntolan koneiden sisällä oli myös runsaasti eläviä hyönteisiä.

Kuva 7. Irtolikaa koneen sisällä (TK302).

Ilmanvaihtojärjestelmien nuohouksen yhteydessä tulisi imuroida ja pestä huolellisesti myös ilmanvaihtokoneet ja kaikki patterit ja puhaltimet.

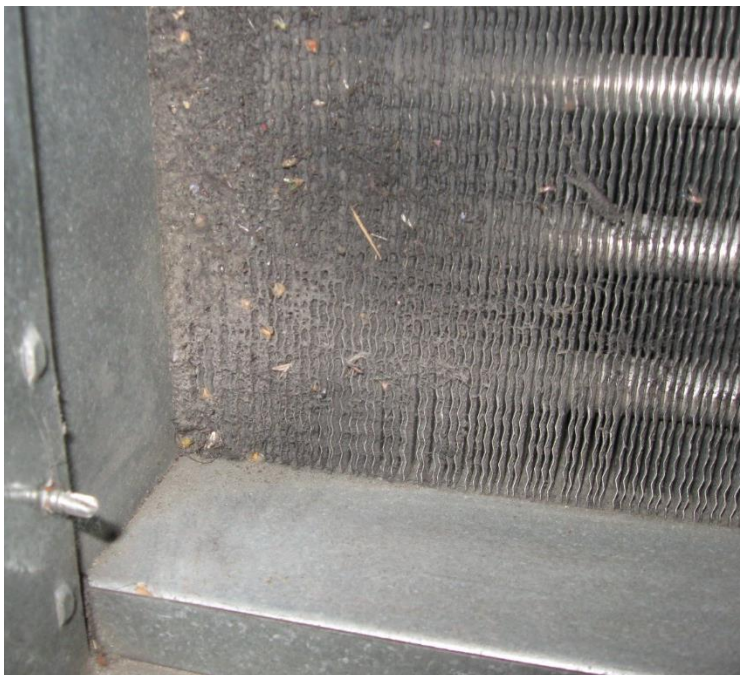
Pattereiden pinnassa oleva lika toimii eristeenä ja pienentää lämmöntalteenoton hyötysuhdetta ja kasvattaa lämmitys- ja jäähdytyspattereiden tehontarvetta. Likaisuus aiheuttaa myös ilmavirran kulun vaikeutumista ja siten ylimääräistä vastusta puhaltimelle. (Lätti, A 2011, 15.)

Kuva 8. Lämmityspatterin pinta on paksun pölyn ja lian peitossa (1.1. TK1).

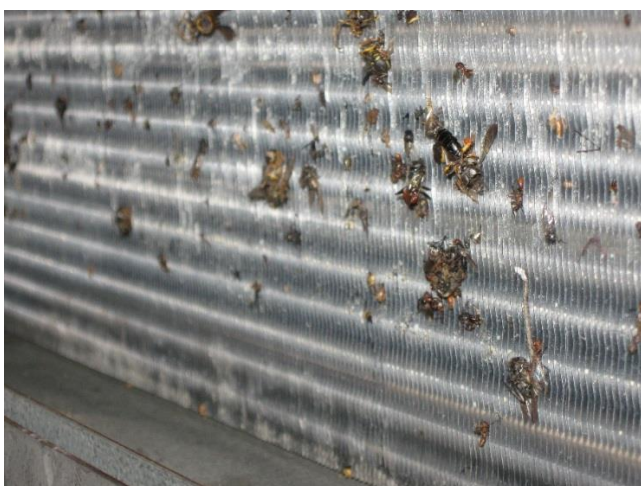
Kuva 9. Lämmityspatterin pinnassa kuolleita hyönteisiä (TK 301).
