Opinnäytetyö
Auto- ja kuljetustekniikan koulutusohjelma, insinööri (AMK)
Autotekniikka
Joulukuu 2015

VIKATILAN VAIKUTUS DIESELAUTOJEN HIUKKASPÄÄSTÖÖN

– OBD-merkkivalon merkitys dieselautoissa

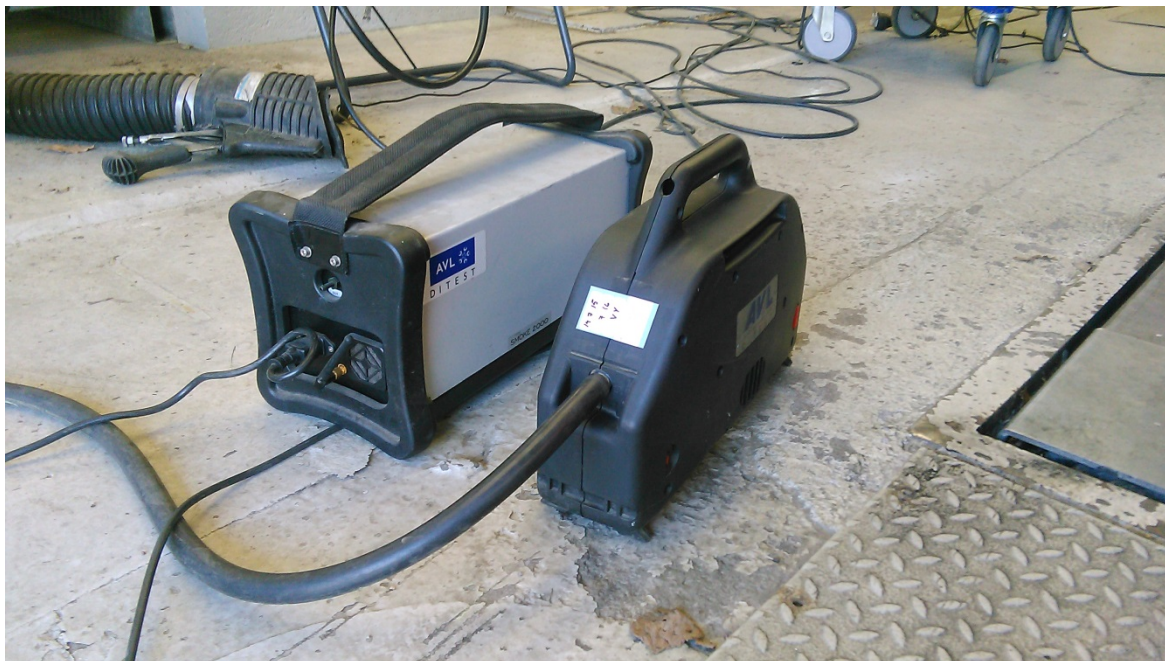
Kuva 1. AVL DISMOKE HEAT 480 -opasiteettimittari edessä ja AVL DITEST SMOKE 2000 -mittalaitte takana.

Opinnäytetyössä käytettiin mittalaitteina AVL DISMOKE HEAT 480 -opasiteettimittaria (kuva 1), sarjanumero 637, tunnistenumero B07339. Opasiteettimittari oli kalibroitu kesäkuussa 2014 ja kalibroitiin mittausten aikana heinäkuussa 2015. Toinen mittalaite oli AVL DITEST SMOKE 2000 -massavirtamittari (kuva 1), joka on vasta koekäytössä oleva prototyyppi, eikä sillä ole tunnistetietoja.

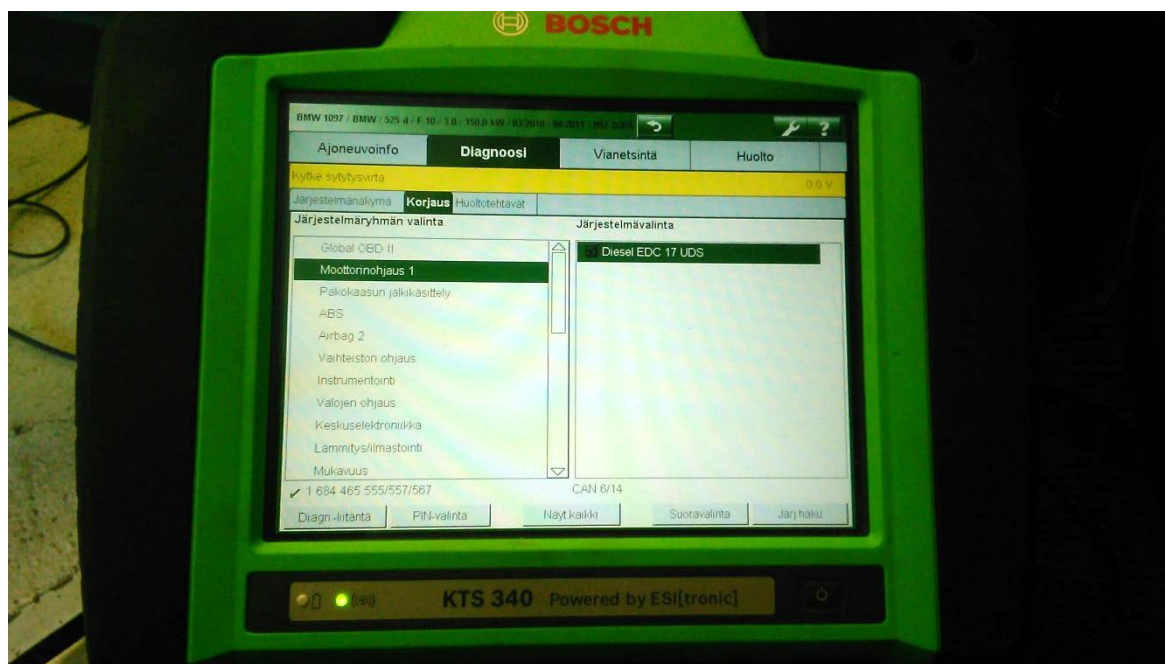
Kuva 2. Bosch KTS 340.

Kuvassa 2 on näkymä testerin ohjelmasta. Molemmat testerit KTS 340 ja KTS 540 pohjautuivat samaan ohjelmaan (Esitronic 2.0), joten molemmissa on sama näkymä näytössä. Kuvassa näkyvästä valikosta pystytään suoravalinnalla tutki-
maan auton yksittäisiä ohjainlaitteita ja niiden ohjaamien toimilaitteiden arvoja.

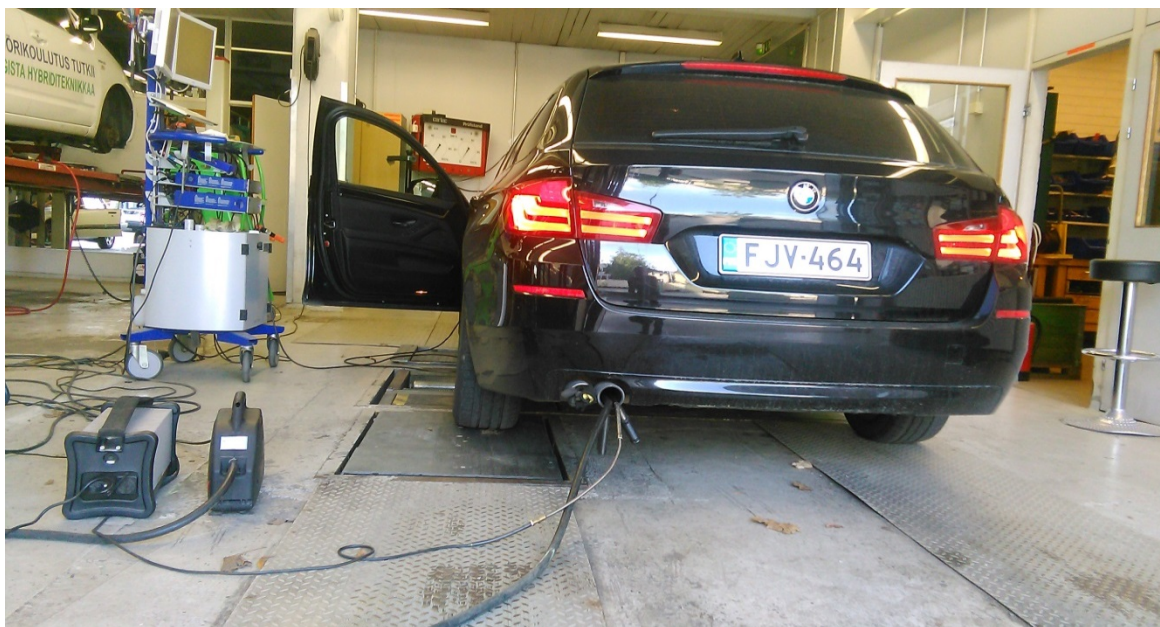
Kuva 3. Mittaustilanne.

Mittaukset suoritettiin molemmilla mittalaitteilla samaan aikaan (molemmat näytteenotto-sondit samassa pakoputkessa, kuva 3) virallisen opasiteettimittarin ohjeiden mukaisesti, koska massavirtamittarin ohjelma tallentaa pakokaasun laskennallisen massavirtatiedon aina sadasosasekunnin välein, eikä siinä ole erillistä ohjeistusta mittausten suorittamiseen (kuva 4).

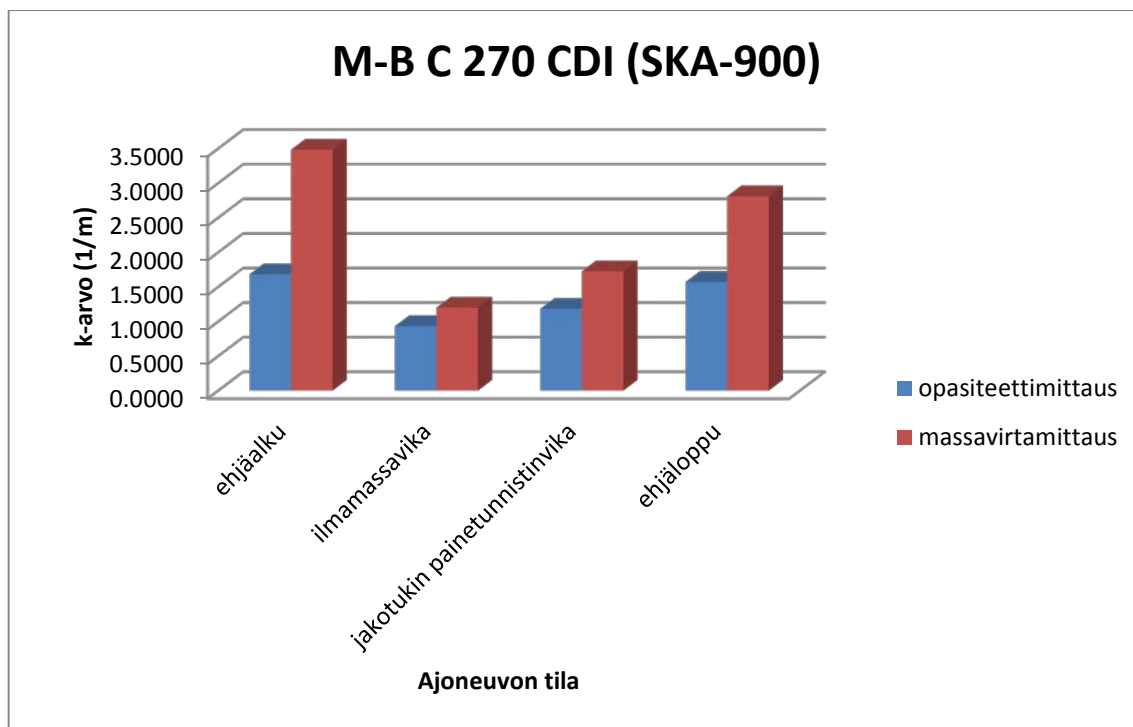
Kuvio 2. Mittaustulokset, vaaka-akselilla ajoneuvon mittauksen aikainen tila ja pystyakselilla k-arvo (1/m).

Mittaustuloksien perusteella vikatila laskee hiukkaspäästöjä ja molempien mittalaitteiden tulokset tukevat tätä. Tuloksia katsottaessa on myös hyvä huomata ensimmäisen mittauksen ylittäneen suurimman sallitun k-arvon, joka on 3,0 1/m.

Rekisterinumero SKA-900 ja valmistenumero WDB2032161F494129. Auto kuuluu Euro 3 -päästöluokkaan eikä ole varustettu hiukkassuodattimella. Mittarilukema 187321 km. Mittaustulokset on esitetty kuviossa 2.

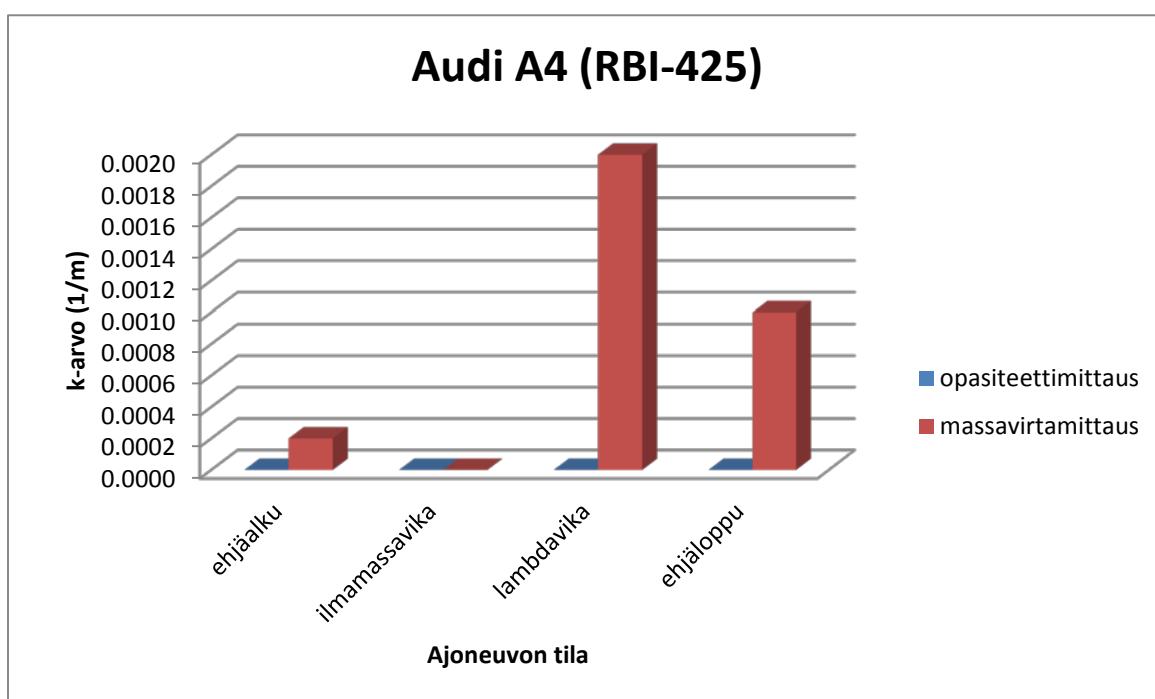
Kuvio 3. Mittaustulokset, vaaka-akselilla ajoneuvon mittauksen aikainen tila ja pystyakselilla k-arvo (1/m).

Mittaustuloksissa opasiteettimittaus antoi vain nollaa k-arvoksi. Massavirtamittauksen osalta on havaittavissa vaihtelua, vaihtelu kuitenkin suurimmillaan k-arvona 0,0020 1/m, joka lukemana on hyvin pieni. Diagrammin mitta-asteikon suuruus on hämäävä, koska esimerkiksi lambdavian ollessa päällä pylväs on selvästi korkeampi, mutta lukuarvo kuitenkin alle 0,0020 1/m. Todella pienistä eroista tulosten lukuarvojen välillä voidaan sanoa, että vikatilalla ei ole vaikutusta hiukkaspäästöihin.

Audi A4, moottori 2.0-litrainen turbodiesel ja vm. 2008. Rekisterinumero RBI-425 ja valmistenumero WAUZZZ8KX9A076983. Auto kuuluu Euro 4 -päästöluokan ajoneuvoihin ja on varustettu hiukkassuodattimella. Mittarilukema 161711 km. Mittaustulokset on esitetty kuviossa 3.

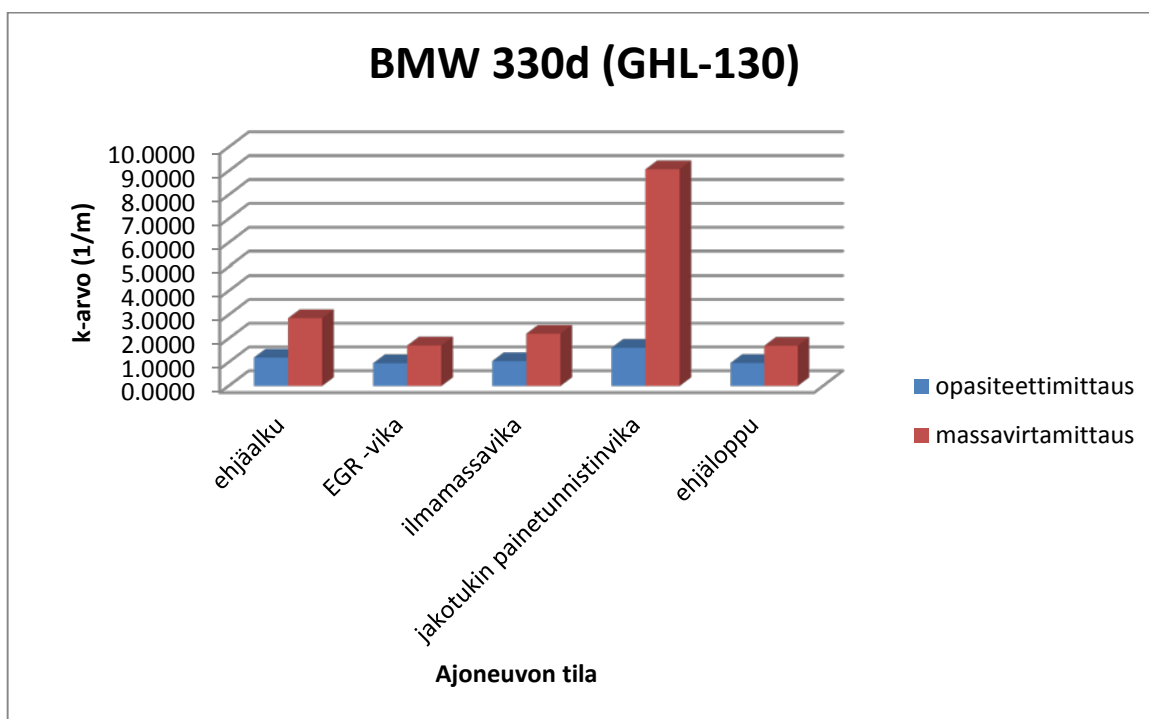
Kuvio 4. Mittaustulokset, vaaka-akselilla ajoneuvon mittauksen aikainen tila ja pystyakselilla k-arvo (1/m).

Mittaustuloksista havaitaan ensimmäiseksi massavirtamittauksen suuremmat tulokset kuin opasiteettimittauksessa. Opasiteettimittauksen mukaan auton päästöt olivat sallitun rajan (1,5 1/m) alapuolella kaikkien muiden vikojen kohdalla paitsi jakotukin paineanturin ollessa irti ja massavirtamittauksen perusteella yläpuolella, jolloin katsastuspäätös olisi hylätty.

Polttoaineen jakotukin anturin ollessa irti massavirtamittauksen perusteella hiukkaspäästöt olisivat nousseet räjähdysmäisesti, mutta opasiteettimittauksen tulos tukee tätä päätelmää huonosti. Tämän suuren eron vuoksi otettiin toinen päästömittaus ja siinä ero oli tasoittunut, mutta silti sallitun rajan (1,5 1/m) yläpuolella. Polttoaineen jakotukin anturin ollessa irti auto ei myöskään käynyt normaalisti, jonka vuoksi hiukkaspäästöjen nousu on ymmärrettävää.

BMW 330d, moottori 3.0-litrainen turbodiesel ja vm. 2003. Rekisterinumero GHL-130 ja valmistenumero WBAED91020FM72630. Auto kuuluu Euro 4 -päästöluokkaan ja ei ole varustettu hiukkassuodattimella. Mittarilukema 265827 km. Mittaustulokset on esitetty kuviossa 4.

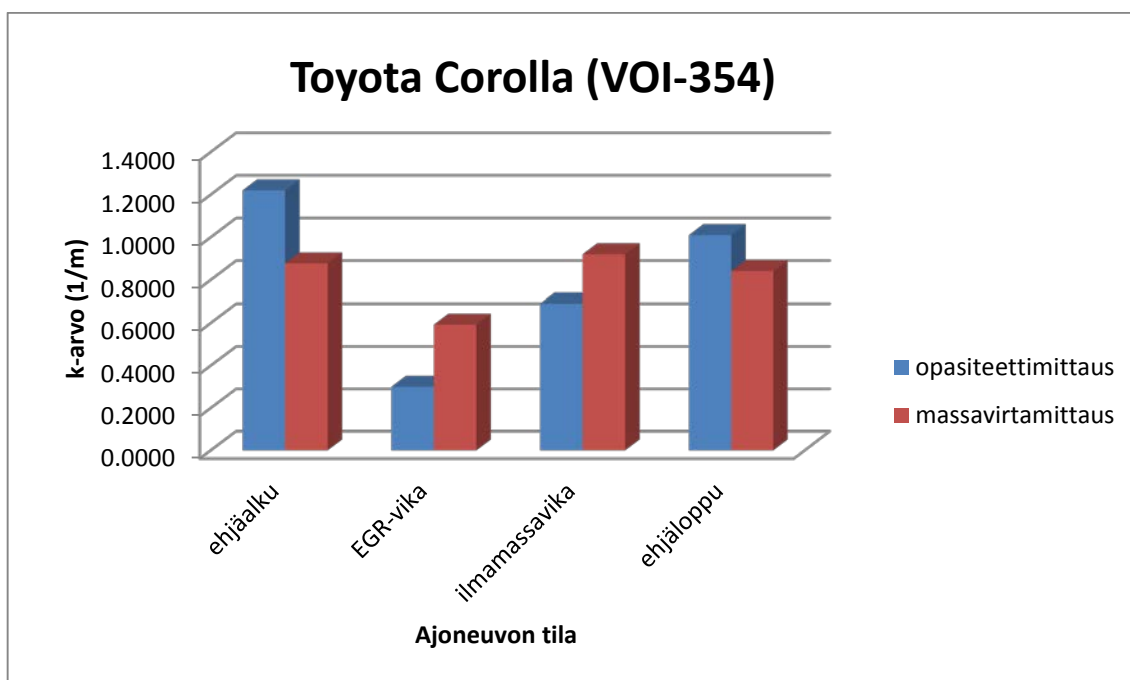
Kuvio 6. Mittaustulokset, vaaka-akselilla ajoneuvon mittauksen aikainen tila ja pystyakselilla k-arvo (1/m).

laskemista on havaittavissa ainakin EGR-vian ollessa päällä ja opasiteettimittauksen perusteella hiukkaspäästöt pienenneet vikatila päällä.

Toyota Corolla, moottori 1.4-litrainen turbodiesel ja vm. 2006. Rekisterinumero VOI-354 ja valmistenumero SB1KC20E20F033008. Auto kuuluu Euro 4 -päästöluokkaan eikä ole varustettu hiukkassuodattimella. Mittarilukema 319192 km. Mittaustulokset on esitetty kuviossa 6.

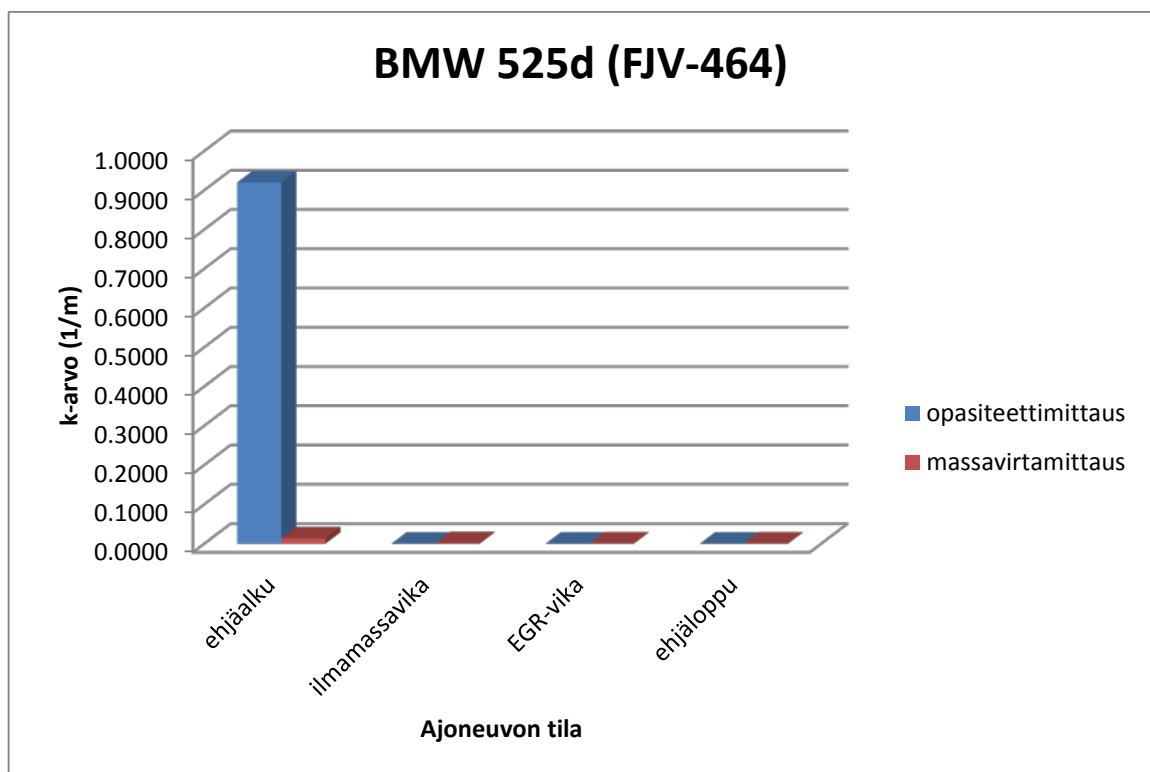
Kuvio 9. Mittaustulokset, vaaka-akselilla ajoneuvon mittauksen aikainen tila ja pystyakselilla k-arvo (1/m).

Vikatilalla ei ollut vaikutusta auton hiukkaspäästöihin. Opasiteettimittauksen ensimmäinen tulos on virheellinen, koska k-arvo on lähes 1 1/m ja massavirtamittauksen tulos on lähes nolla.

BMW 525d, moottori 2.0-litrainen turbodiesel ja vm. 2010. Rekisterinumero FJV-464 ja valmistenumero WBAMX31000C440549. Auto kuuluu Euro 5 -päästöloukkaan ja on varustettu hiukkassuodattimella. Mittarilukema 139350 km. Mittaustulokset on esitetty kuviossa 9.

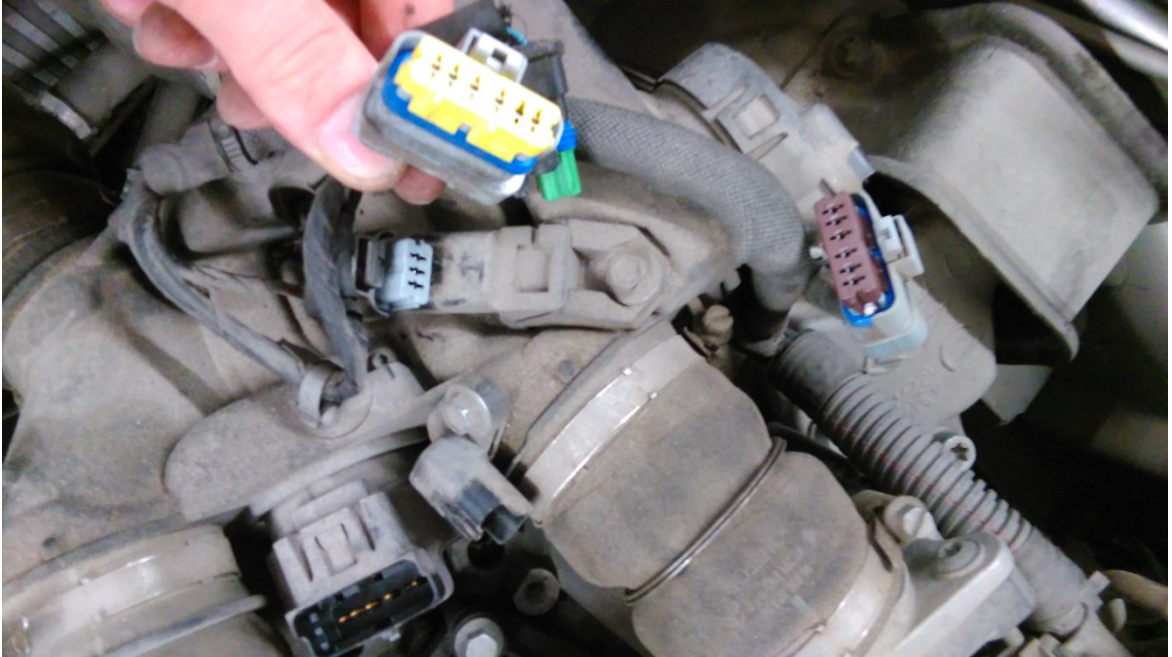
Kuva 7. Citroen Berlingo.

Kuvassa 7 Citroen Berlingon ahtopainepuolelta on otettu irti useiden antureiden liittimet ja ainoa joka aiheutti vikavalon syttymisen, oli ahtopainetunnistin.

Vikojen simulointi oli erittäin hankalaa, ollut useiden antureiden liittimet irti (kuva 7). Ainoa joka vikavalon sytytti, oli ahtopainetunnistin. Sekin vaati useita uudelleen käynnistyksiä ja moottorin kuormitusta.

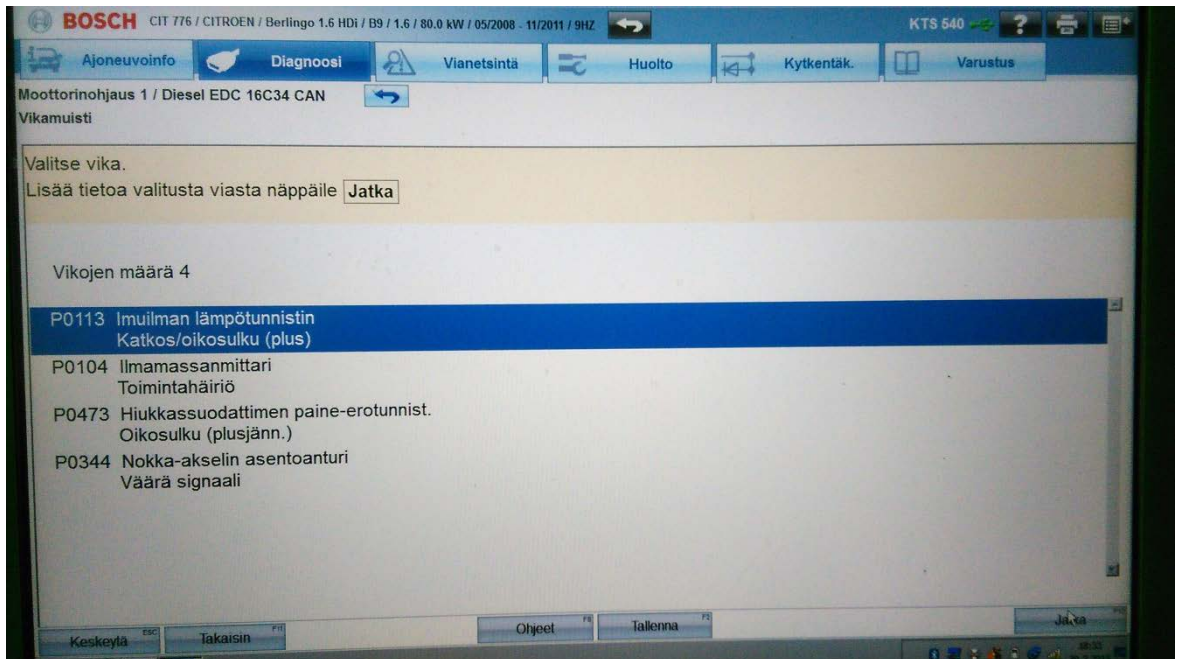
Kuva 8. Citroen Berlingon vikakoodit, jotka eivät syyttäneet vikavaloa.

Jokaisessa muussa autossa ilmamassamittarin liitin oli helppo vikakohde ja syytti poikkeuksetta vikavalon, mutta tämän auton kohdalla ilmamassamittarin liittimen irti ottaminen ei vaikuttanut auton toimintaan tai vikavalon syttymiseen. Auto oli varustettu myös lambda-anturilla eli happitunnistimella, mutta sen irti kytkeminen ei aiheuttanut edes vikakoodia.
