# **LABORATORIOTILOJEN ILMASTOINTIKONEEN ILMAVIRTOJEN JA PAINEEN SÄÄDÖN SELVITYS**

Reima Kurtti  
Opinnäytetyö  
Kevät 2016  
Talotekniikan koulutusohjelma  
Oulun ammattikorkeakoulu

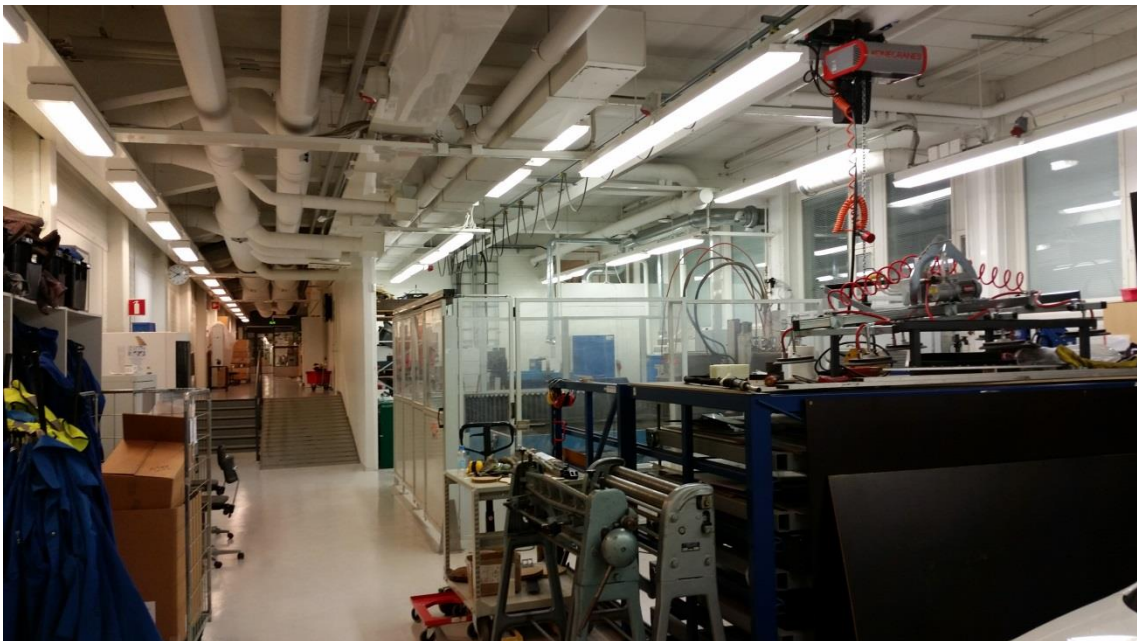
Kohde on siiven eteläosasta huonekorkeudeltaan normaalia korkeampi, koska siellä sijaitsee kattoon asennettu liikuteltava nosturi. Kohteen tiloihin on jonkin aikaa sitten tehty remonttia ja samalla ilmanjakolaitteisiin on tehty hieman muutoksia. LVI-laboratoriossa on lisäksi oma ilmastointikone opetuskäyttöä varten ja siksi luokan ilmanvaihto toteutetaan osittain sillä. Kuva 1 on otettu A-siiven eteläosasta. Kuvassa oikealla sijaitsevat RP-laboratorion tilat, jotka ovat käytävän varrella.

*KUVA 1. A-siiven eteläosan käytävä ja RP-laboratorio*

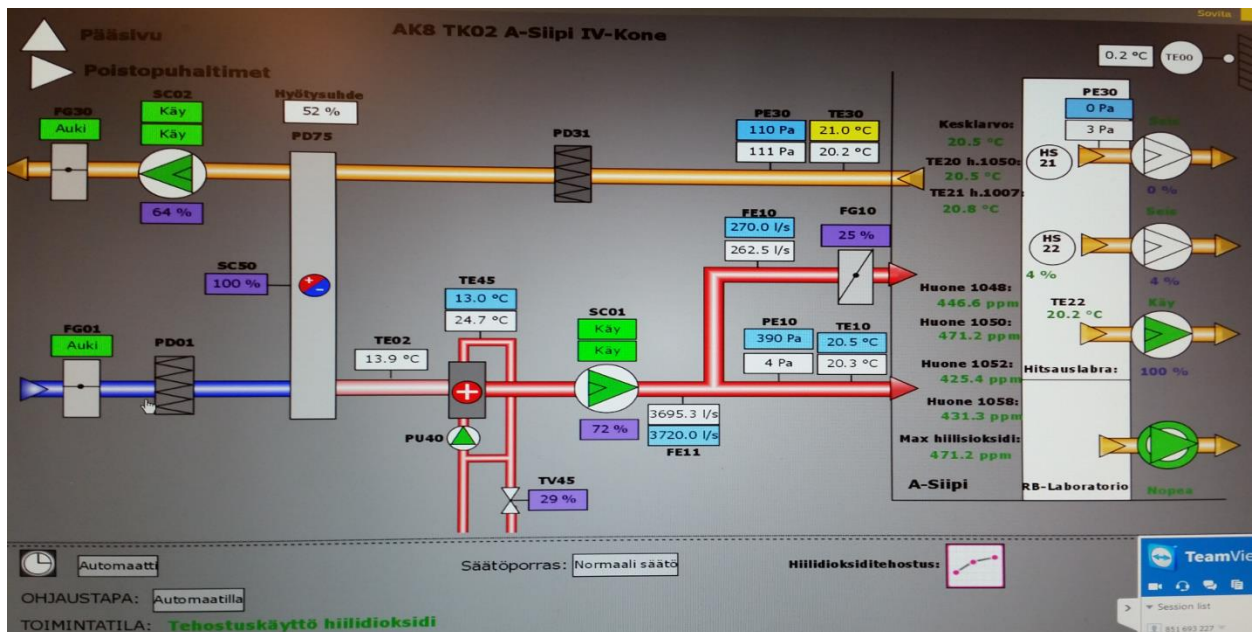
KUVA 2. Ilmastointikone TK02 valvomo-ohjelmasta

Ilmastointikone TK02 on varustettu pyörivällä lämmöntalteenottokennolla. Tuloilmaa lämmitetään myös koneeseen asennetulla jälkilämmityspatterilla. Koneessa on tulo- ja poistoilmakanavassa puhaltimet TF01 ja PF01. Poistoilmapuhallin käy rinnan tuloilmapuhaltimen kanssa. Tulo- ja poistoilmakanavissa on myös moottoroidut raitisilma- ja jäteilmapellit FG01 ja FG30. Koneen tuloilmakanavassa on raitisilmapellin jälkeen kaksi suodatinta ja poistoilmakanavassa yksi suodatin ennen pyörivää lämmöntalteenottoa. Koneessa on myös moottoroitu säätöpelti hitsaustiloihin kulkevassa tuloilmakanavassa.

Säätöpellin FG10 toiminta on kytketty poistoilmapuhaltimien PK41, PK42 ja PK43 toimintaan. Poistoilmapuhallin PK43:n toiminta on kytketty ilmastointikone TK02:n toimintaan ja se käy aina ilmastointikoneen käydessä. Kun jompikumpi kohdepoistoista PK41 ja PK42 tai molemmat kytketään päälle, säätöpelti FG10 avautuu suuremmalle ja täten tuloilmavirta kanavassa kasvaa. Koneeseen ei kuulu likaisten tilojen poistoja eikä kahden laboratorioluokan poistoilmanvaihtoa, jotka on toteutettu huippuimurein. Ilmastointikoneen palvelualue on esitetty liitteessä 5 ja ilmastointikoneen konehuone liitteessä 6. Kuvassa 2 näkyy ilmastointikoneen osat.

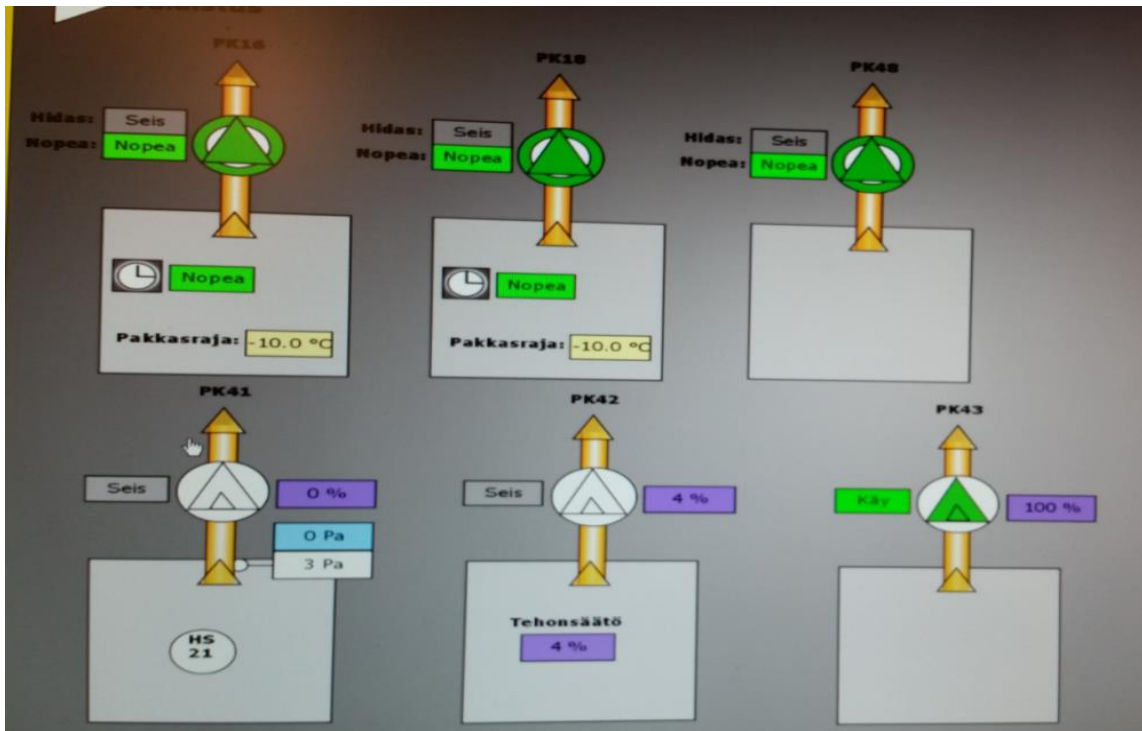
KUVA 4. Huippuimurit ja niiden toiminta

Tiloissa on huippuimureita likaisten tilojen poistoa sekä kohdepoistoja varten. WC-tiloja ja siivoushuoneita palvelevat huippuimurit PK16 ja PK18. Huippuimurit PK43 ja PK48 ovat kahden laboratorioluokan ilman poistamista varten. Huippuimurit PK41 ja PK 42 ovat sen sijaan laboratorioluokissa kohdepoiston tarvetta varten. PK41 on hitsauksesta tulevien kaasujen poistamista varten ja PK42 on saman tilan huuva. Huippuimurit on esitetty kuvassa 4. Yksi huippuimuri kuvasta puuttuu, sillä sitä ei ollut valvomo-ohjelmassa ollenkaan. Kyseistä huippuimuria ei käytetä ollenkaan. Lisäksi RP-laboratoriossa on kohdepoistolla toteutettu liuotinkaapin ilmanvaihto, jota ei myöskään valvomo-ohjelmasta löydy.

PK16-, PK18- ja PK48-huippuimureiden toiminnassa on kaksi ohjelmaa. Ne toimivat joko hitaalla tai nopealla nopeudella. Ilmastointikoneen käyttöajan ulkopuolella on tärkeää, että likaisten tilojen poistot ovat käynnissä hitaalla nopeudella. Käyttöaikana ne toimivat nopealla pyörimisnopeudella. Huippuimuri PK48 käy myös tuloilmakoneen TK02 kanssa rinnan. PK41, PK42 ja PK43 ovat huippuimureita, joissa on seis- ja käyntitila. Huippuimuri PK41:ssä tehoa säädetään avaamalla ja sulkemalla kohdepoistoimurien portaattomia luokkuja. Huippuimuri PK42:n tehonsäätö tapahtuu portaattomasta säätönupista.

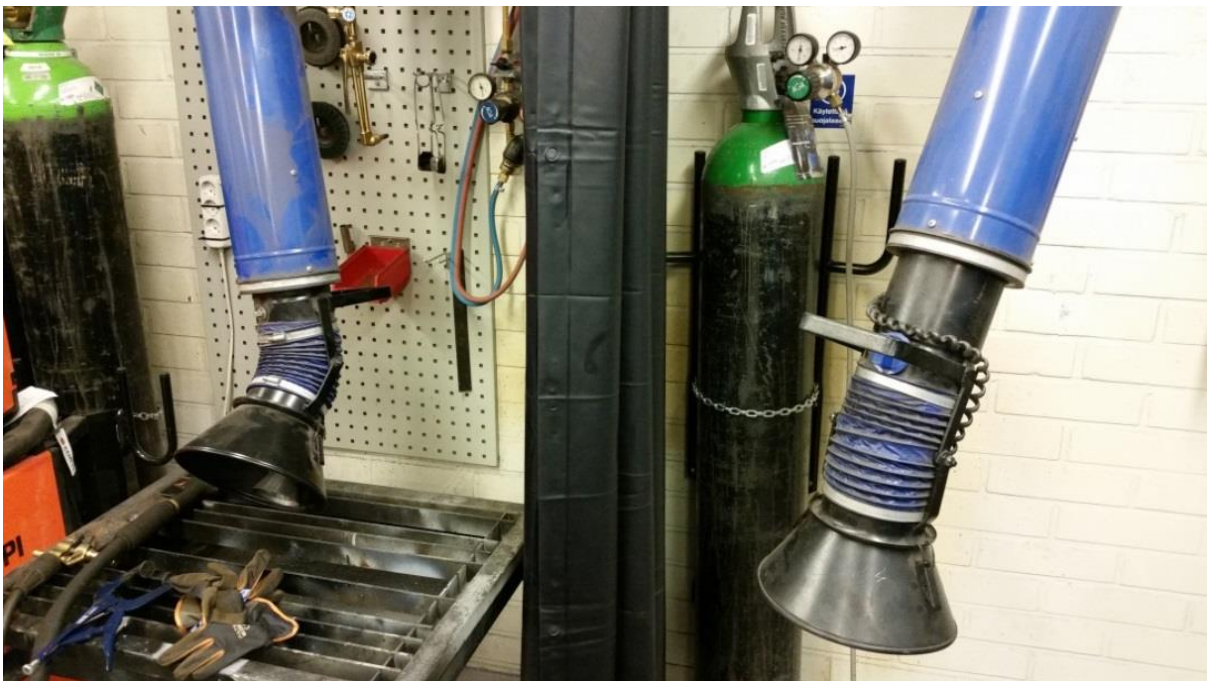
*KUVA 5. Hitsauksen kohdepoistoja*

Kuvassa 5 on esitetty hitsauksessa käytettäviä kohdepoistoja. Kun huippuimuri PK41 on kytketty päälle, kohdepoistojen tehoa voidaan säätää kuvassa näkyvällä sinisellä kääntönupilla. Nuppia kääntämällä pelti avautuu ja poistoilmavirta kasvaa. Jokaisella hitsauspaikalla on oma kohdepoistonsa. Hitsauksen kohdepoistoja käytetään aina työskenneltäessä hitsauspaikalla. Yleensä hitsauksen kohdepoistoja tarvitaan syyslukukaudella viikoittain ja kevätlukukaudella päivittäin.

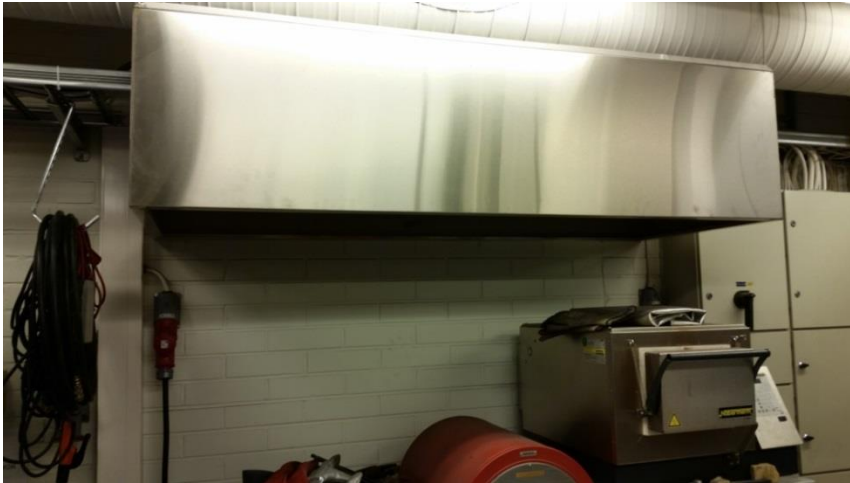
*KUVA 6. Hitsauslaboratorion huuva*

Kuvassa 6 on esitetty hitsauslaboratorion huuva. Huuvalla poistetaan ainoastaan karkaisu-uuneissa syntyvät epäpuhtaudet. Sillä johdetaan myös lämpöä ulos tilasta. Huuvaa käytetään ainoastaan kevätlukukaudella, keskimäärin kerran viikossa.

\*\* huuvan poistoilmavirta puuttuu, laite ei toiminut

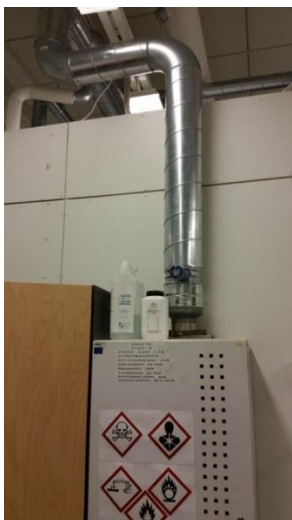
*KUVA 7. Liuotinkaapin kohdepoisto*

Kuvassa 7 on esitetty liuotinkaapin kohdepoisto. Huippuimuri toimii vakioteholla yleensä aina. Muutaman kerran vuodessa voidaan tarvita suurempaa poistoa, jolloin siitä kytketään täysteho päälle. Kyseistä huippuimuria ei ole nähtävissä valvomo-ohjelmasta.

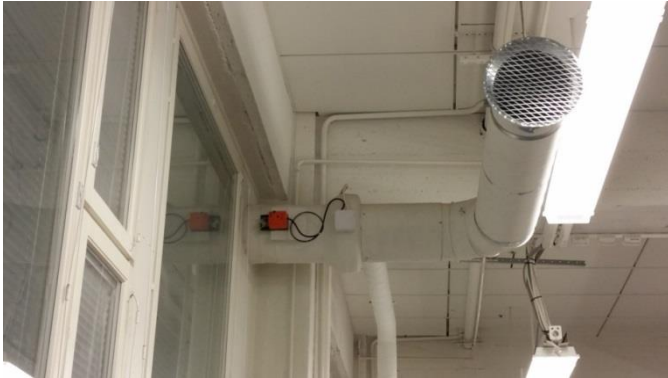
*KUVA 8. RP-laboratorion käyttämätön huippuimuri*

RP-laboratoriossa on myös yksi käyttämätön huippuimuri, joka on esitetty kuvassa 8. Laboratorioinsinöörin mukaan sitä ei käytetä ollenkaan, koska sitä ei tarvita. Kyseistä huippuimuria ei myöskään ole nähtävissä valvomo-ohjelmasta.

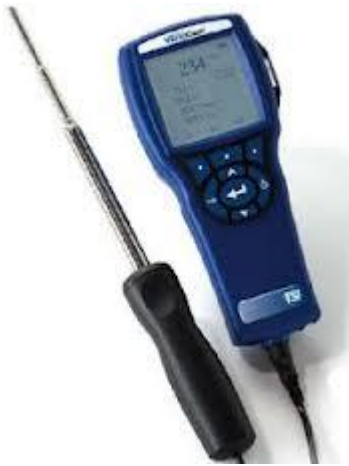
*KUVA 9. Velocicalc TC9565 (9)*

Mittauksissa käytettiin Velocicalc TC9565 monitoimimittaria (kuva 9) ja balometriä (kuva 10). Mittausmenetelminä käytettiin neljää eri tapaa. Paine-eromenetel-

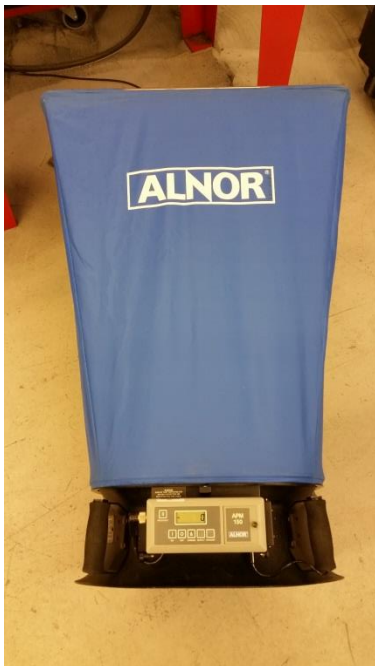
*KUVA 10. Balometri*

män lisäksi käytettiin ilman nopeuteen perustuvaa viiden- ja yhden pisteen menetelmää. Balometrillä mitattiin huuvan poistoilmavirta. Tulosten luotettavuuden kannalta optimaalisin tilanne olisi ollut käyttää vain ensiksi mainittua menetelmää, mutta mittauskohteisiin tutustuttaessa huomattiin tarvittavan myös muita. Syynä tähän oli suunnitelmista poikkeavat hyvin omaperäiset ratkaisut ja vaikeat mittausolosuhteet

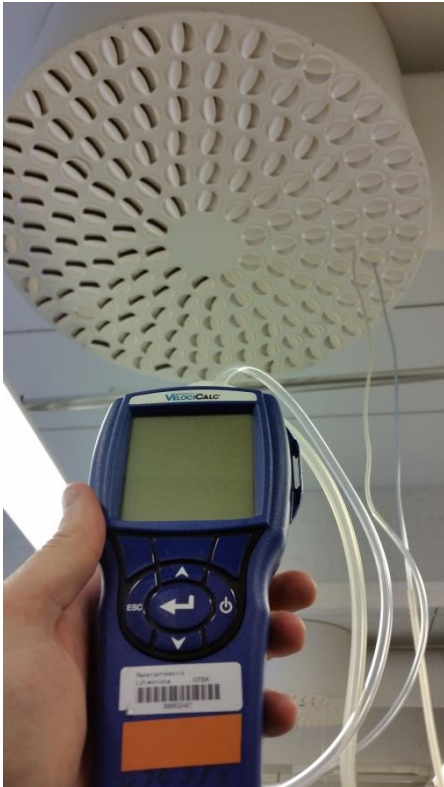
*KUVA 11. Paine-eromittaus Velocicalcilla*

Paine-eromenetelmässä Velocicalc-mittarilla määritetään paine-eroa päätelaitteessa. Mittaus tapahtuu siten, että mittariin asetetut mittaletkut kytketään päätelaitteissa oleviin mittaletkuihin. Tämä edellyttää sitä, että päätelaitteessa on mittaletkut paikallaan. Kytkemisen jälkeen laite suorittaa mittauksen, jonka jälkeen kirjataan saatu paine-ero ylös. Paine-eromittaus on esitelty kuvassa 11.

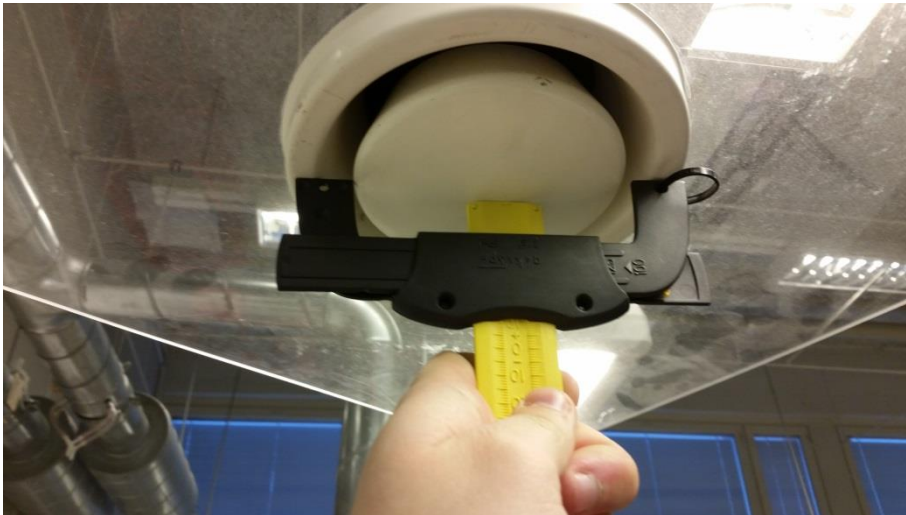
KUVA 12. KSO-venttiilin avauman mittaaminen

KSO-venttiileihin käytettiin hieman erilaista tapaa, sillä niissä ei mittaletkuja ole. Mittauksen kohteena on paine-eron lisäksi venttiilin avauma. Avauma mitataan erillisellä apuvälineellä, joka näyttää venttiilin avauman millimetrin tarkkuudella (kuva 12). Sen jälkeen venttiilin paine-ero mitataan erillisellä mittauskoukulla kuvan 13 osoittamalla tavalla.

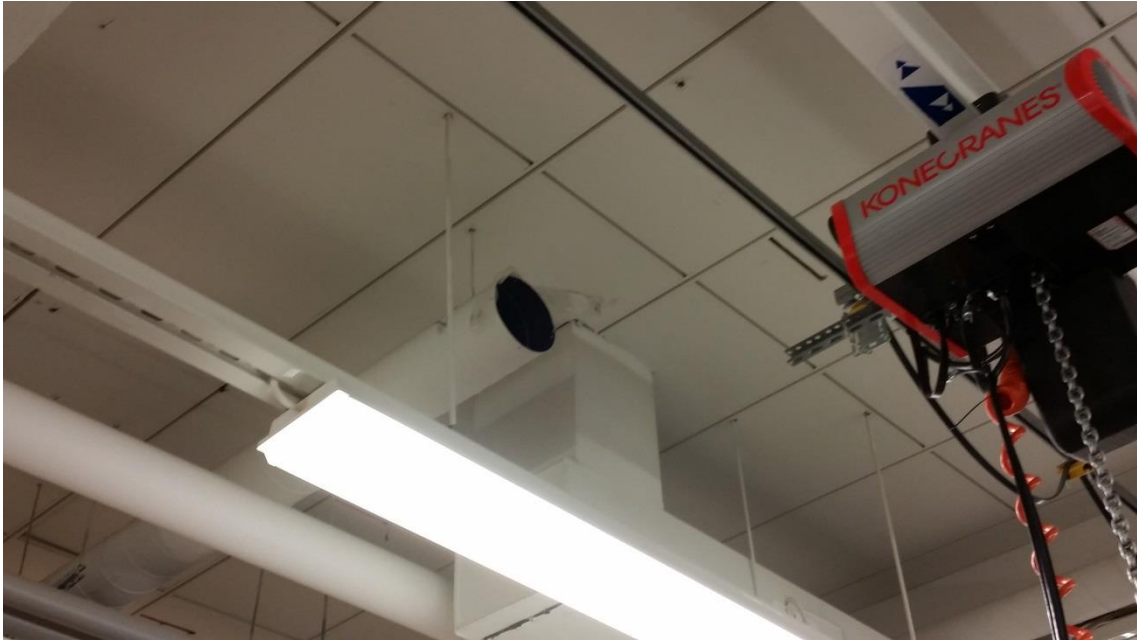
*KUVA 16. Katkaistu tuloilmakanava*

Tutkimuskohteen alueelta löytyi myös muutamia kohteita, jotka saattavat osaltaan vaikuttaa ilmanvaihtojärjestelmän tasapainoon. Kuvassa 16 on esitetty RP-laboratorion yksi tuloilmakanava, jonka yhteen kanavanhaaraan on tehty hieinan muutoksia suunnitelmiin verrattuna. Kanava on katkaistu ja sen päästä on otettu päätelaite pois.

Ilmanvaihtojärjestelmän toimintaa tutkiessa on hyvä muistaa, että ilmastointikoneen palvelualueen tiloihin on tehty muutoksia. Muutosten vuoksi myös kanavistoon ja päätelaitteisiin on jouduttu tekemään ratkaisuja, jotka ovat rakennusvaiheessa vaikuttaneet hyviltä. Aina, kun tilojen käyttötarkoitukseen joudutaan tekemään muutoksia, olisi aina syytä tarkistaa päätelaitteiden ilmavirrat.

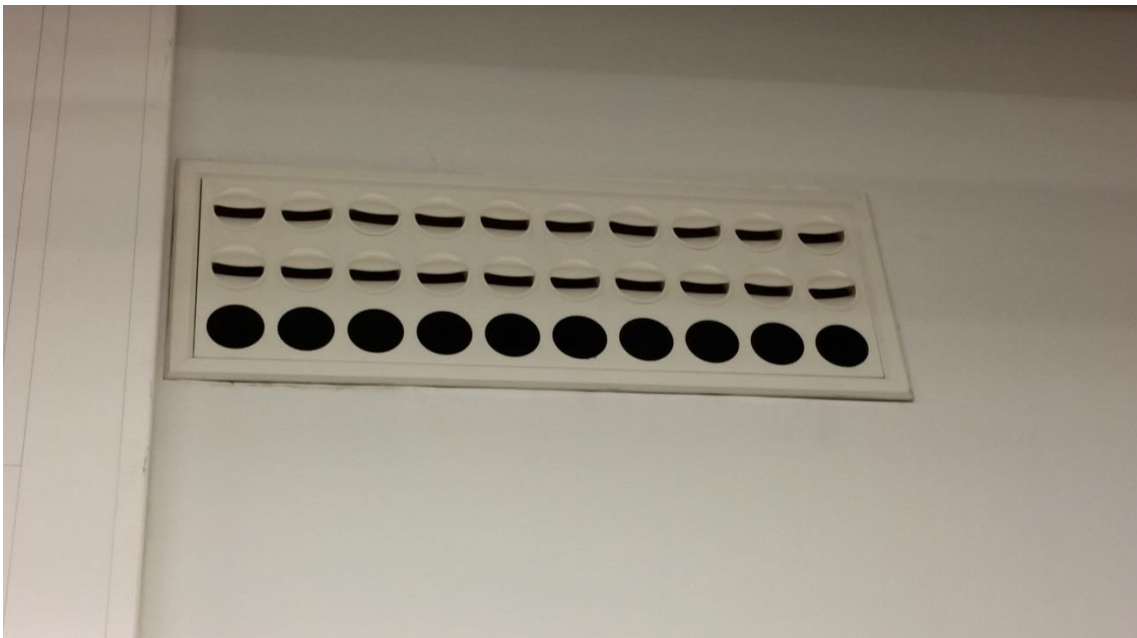
*KUVA 17. Tuloilmalaite RP-laboratoriossa.*

RP-laboratoriossa oli myös kaksi tuloilman päätelaitetta, joista oli poistettu osia. Kuvassa 17 näkyy toinen näistä päätelaitteista, jotka eivät vastaa suunnitelmia. Päätelaite ei vastaa valittua, sillä siitä on poistettu ilmanohjaimia, jotka tuottavat painetta päätelaitteen kautta kanavistoon.

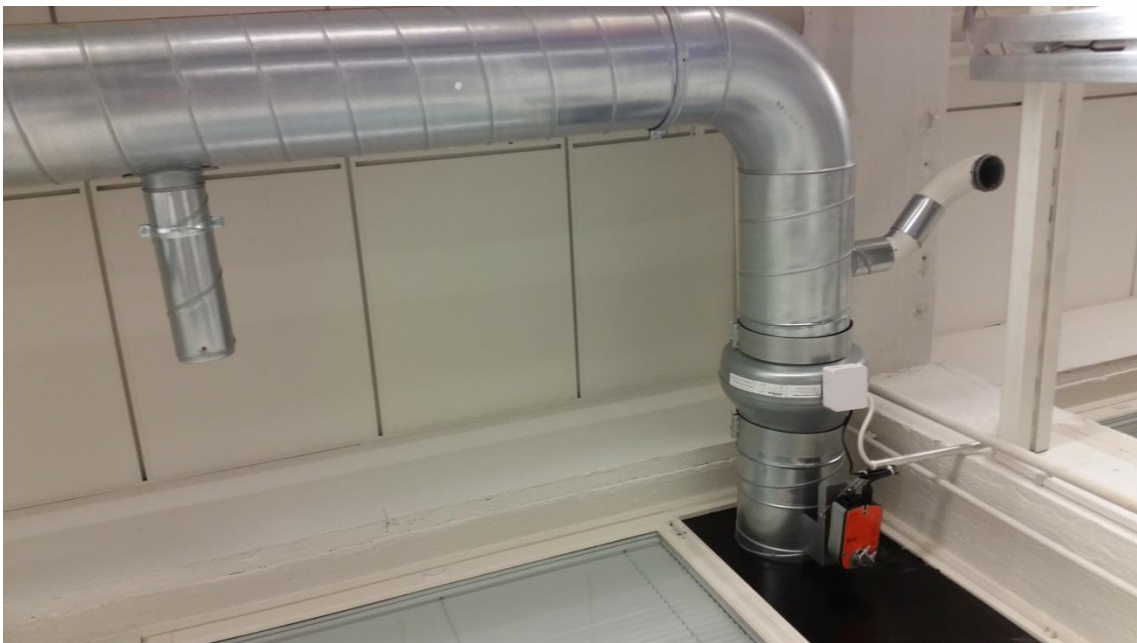
*KUVA 18. Tulppaamattomia kanavan päitä.*

RP-laboratoriossa on myös kaksi poistoilmakanavaa, joissa on tulppaamattomia kanavan päitä. Kaksi niistä on esitetty kuvassa 18. Kuvassa on liutinkaapilta lähtevä poistoilmakanava, jonka kyljessä on tulppaamattomat kanavan päät. Ilmeisesti toisessa niistä on ennen remonttia ollut jokin kohdepoisto, mutta remontissa tehtyjen rakennemuutosten vuoksi se on jouduttu poistamaan ja jäljelle on jäänyt vain avoin kanavan pää. Kolmas tulppaamaton kanavan pää on huippuimurille PK48 johtavan kanavan ääripäässä.

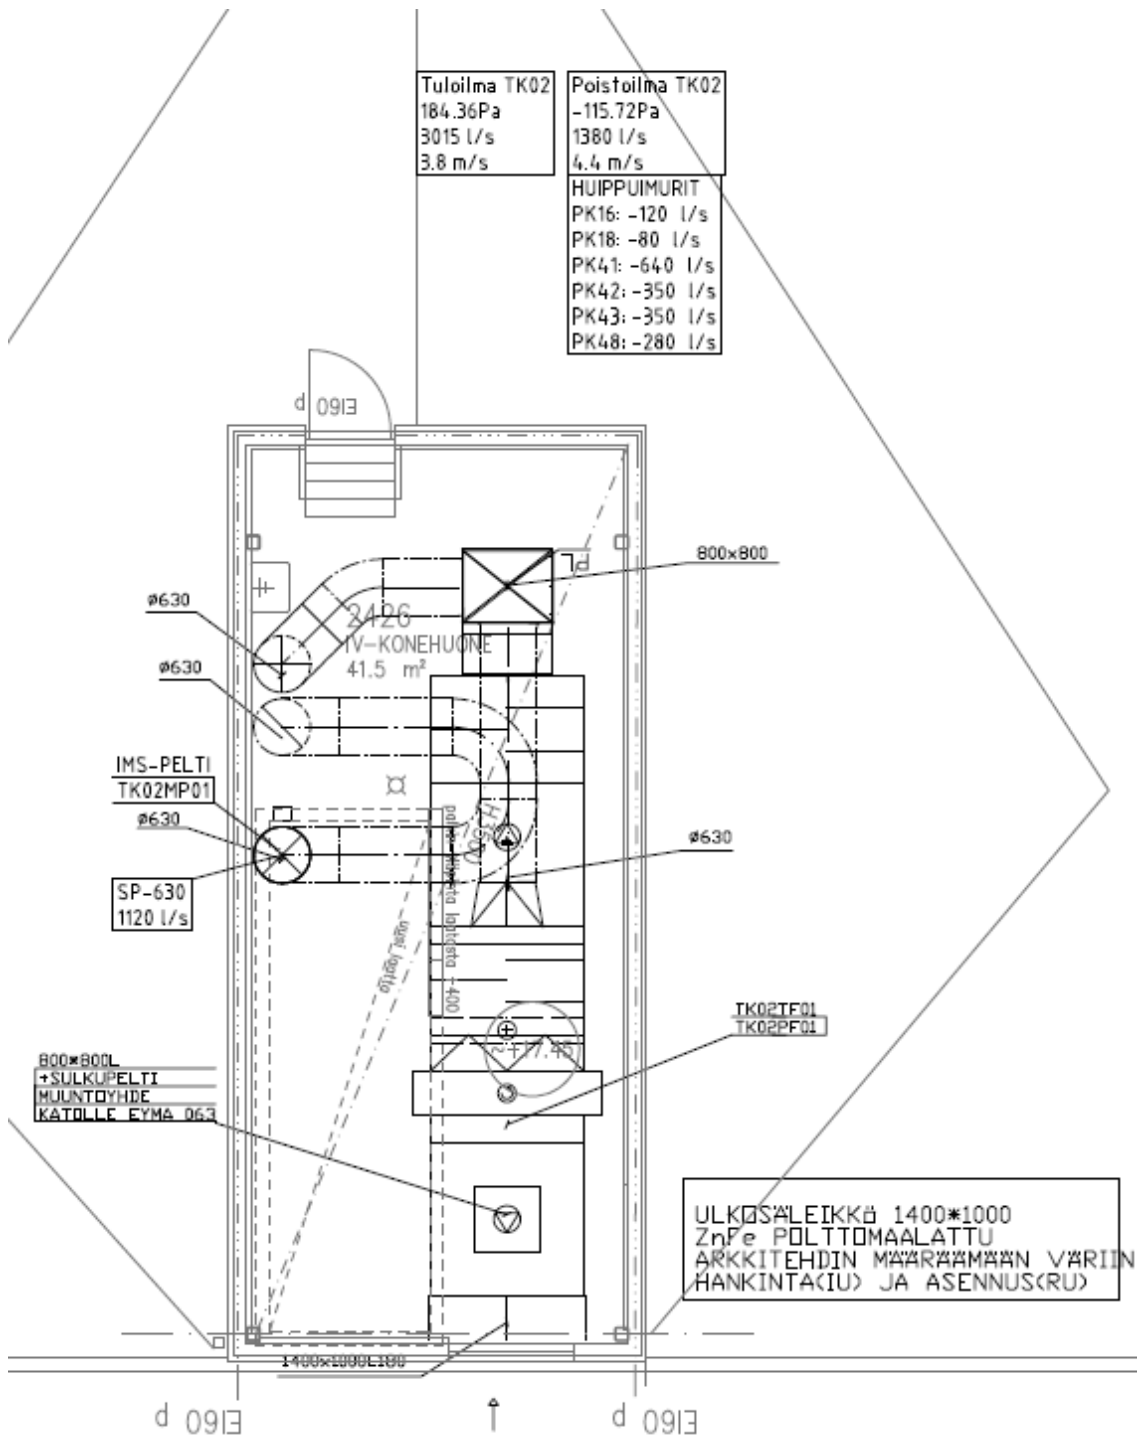
Ilmanvaihtosuunnitelma. Saatua käyttöön tilakoordinaattori Janne Rähältä Oulun ammattikorkeakoulun hallintopalveluista vuonna 2015.
