Järvenpään sosiaalisairaalan esteettömyyskartoitus

Insinööriyö

14.05.2015

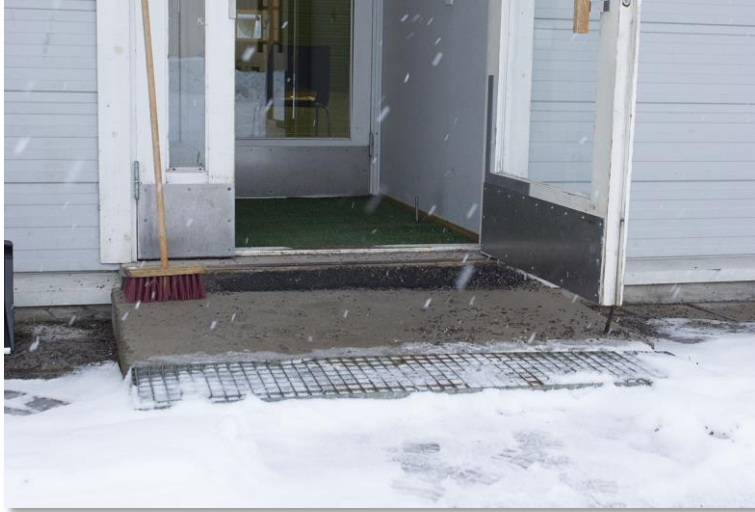
Kuva 1. Sisäänkäynnin edustaa

Liikuntahallin sisäänkäynti (kuva 1) sijaitsee julkisivun keskellä, loogisesti helposti hahmotettavassa paikassa. Sisäänkäynti on katettu ja sisältää kaksi pallovalaisinta molemmin puolin pääovea. Sen edustalla on jalkasäleikkö ja lyhyt luiska, joka johdattaa liikuntahallin etuovelle.

Luiska on muodoltaan tasainen mutta tarkoitukseensa sopimaton, koska se on väärin mitoitettu, ja se on kontrastiltaan lähes identtinen alla olevien laattojen kanssa. Luiskan edustalla sijaitsevan rappurallin korko on liian suuri. Tästä johtuen luiska tulisi uusida, ja rappuralli asentaa luiskan kanssa samaan tasoon. Luiskan edusta on tasainen ja vapaata tilaa on runsaasti, koska liikuntahallin edustalla avautuu suuri piha-alue. Sisäänkäynnin läheisyydessä ei ole pyörien säilytysaluetta eikä istuimia tai penkkejä esim. taksin odottamiseen. Rakennuksen julkisivussa ei ole merkintää rakennuksen käyttötarkoituksesta ja kohteesta puuttuu myös opastaulu, joka antaisi tarkempaa tietoa kohteesta (esim. pohjakartta, kohokartta, pienoismalli). Pääovi on mahdollista kiinnittää auki, mutta ovenkiinnitin voi aiheuttaa vaaratilanteen fyysisistä mitoistaan ja sijainnistaan johtuen. Kiinnitintappi on noin 10 cm:n korkuinen ja kiinnitetty luiskaan. Sekä pääovi että tuulikaapin ovi on suurelta osin lasia, eikä kumpaakaan ovista ole merkitty kontrastimerkinnöillä törmäysvaaran estämiseksi. Molempien ovien avausvoimakkuus ylittää sallitun 10 N avausvoimakkuuden rajan.

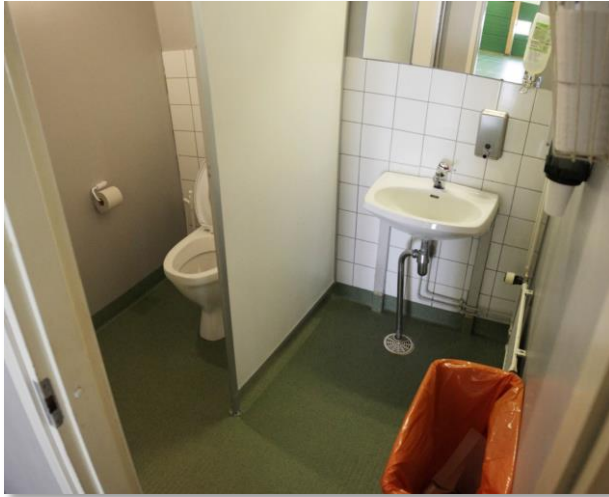
Kuva 2. Miesten WC

Miesten WC (kuva 2) sijaitsee liikuntahallin sisäänkäynnistä katsottuna oikealla puolen. Oviaukko tilaan on melko ahdas (710 mm), eikä ovea ole merkitty kansainvälisellä ISA (International Symbol of Access) -tunnuksella.

Tilan suurin yksittäinen ongelma on sen ahtaus. Vapaan tilan määrää rajoittaa huoneen mitoitus sekä istuimen vieressä oleva väliseinä, josta johtuen myöskään käsisuihku ja pesuallas eivät ole käytettävissä suoraan WC-istuimelta. Tilaan johtavan oven sisäpuolelta puuttuu vaakasuuntainen lankavedin, jolla pyörätuolia käyttävä henkilö voi helposti vetää oven kiinni. Tilassa on kiinteä käsienvesuallas, johon on asennettu yksiotehana. Pesualtaan edustalla tulisi kuitenkin olla enemmän vapaata tilaa ja polvitilan syvyys altaan alla tulisi olla suurempi. Altaan vieressä seinustalla oleva käsipyyhketeline on asennettu turhan korkealle, joten sen sijoitusta tulisi säätää. Vaatekoukut puuttuvat, eikä tilassa ole laskutasoa tavaroiden väliaikaista säilytystä varten. Pesualtaan yhteyteen on asennettu peili, mutta sen kokoa ja sijoittelua tulisi parantaa, jotta myös lyhytkasvuiset voivat nähdä itsensä peilistä. Tilasta puuttuvat hälytyslaitteet, joilla pystyttäisiin hälyttämään apua mahdollisen hätätilanteen sattuessa.

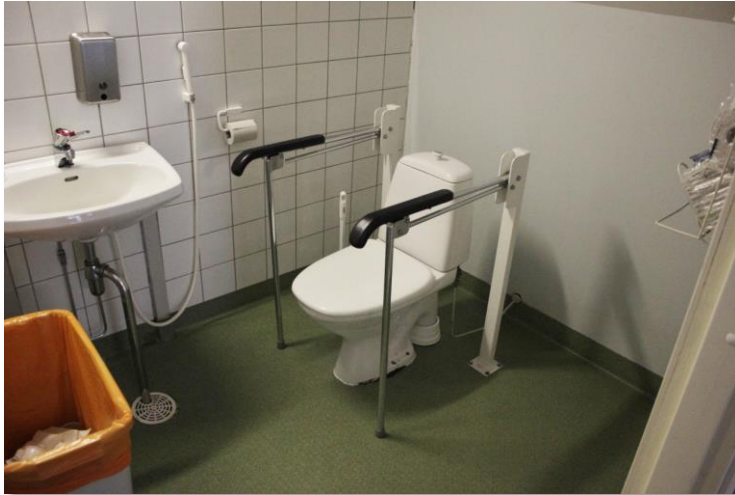
Kuva 3. Naisten WC

tilaan on helppo kulkea. Tilan ovea ei ole merkitty kansainvälisellä ISA-tunnuksella, ja oven sisäpuolelta puuttuu vaakasuuntainen lankavedin.

Oviaukko on liian kapea esteettömään kulkemiseen (810 mm), ja WC:n sisäosat on liian ahtaasti toteutettu pyörätuolia käyttäville henkilöille. Istuimen yhteyteen on asennettu nosto/laskumekanismilla varustetut käsituet, jotka sijaitsevat istuimen molemmilla puolilla. Käsitukien käyttö onnistuu myös yhdellä kädellä, mutta tukia ei ole varustettu WC-paperitelineellä eikä korkeussäädöillä. Sijainniltaan käsituet tulisi asentaa siten, että käsitukien etureuna ulottuu 300 mm istuimen etureunan ylitse. Tällä helpotetaan istuimelta nousua. WC-istuimen huuhtelu on toteutettu vedettävällä nupilla, joka on painonappia parempi ratkaisu. Käsisuihku kuten myös vessapaperirullateline sijaitsevat mitoitusohjeiden mukaan liian kaukana istuimesta. Vapaan tilan leveys pesualtaan edustalla ja sen alapuolella on liian pieni. Tilasta puuttuvat hälytyslaitteet, joilla pystyttäisiin hälyttämään apua mahdollisissa ongelmatilanteissa.

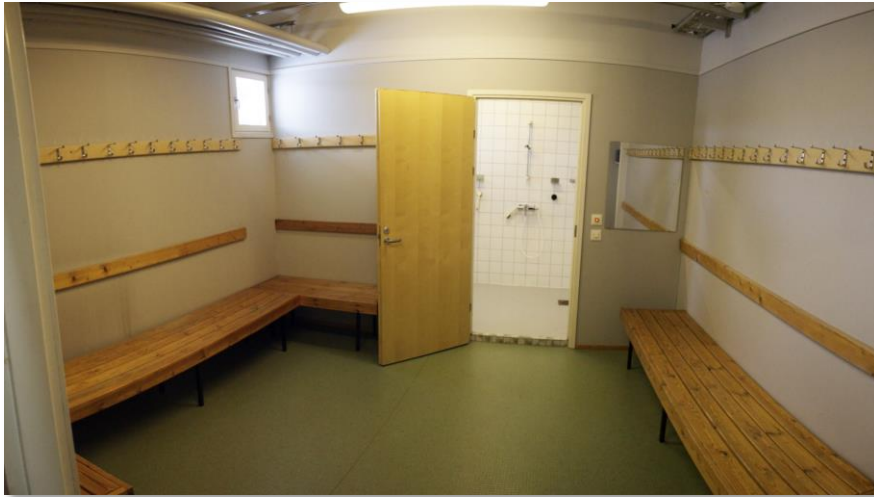
Kuva 4. Liikuntahallin pukeutumistila

Pukeutumistilojen oviaukkojen leveys on liian kapea (820 mm) esteettömään kulkemiseen. Itse pukeutumistiloissa (kuva 4) on vapaata leveyttä ja syvyyttä yllin kyllin.

Vaatenaulakot sijaitsevat huoneen seinustalla, mutta niitä tulisi olla asennettu myös alemmalle korkeudelle. Naulakoiden ääreen ei pääse apuvälineiden kanssa, koska pukuhuoneen seiniä reunustavat penkit. Kampauspöytä/hiustenkuivauspiste puuttuvat tilasta, ja pukuhuoneessa sijaitsevat pistorasiat tulisi olla sijoitettu korkeammalle (nykyinen korkeus 140 mm). Pukeutumistilassa on peili, mutta peilin koko voisi olla suurempi. Lisäksi sen sijoittelua voisi parantaa.

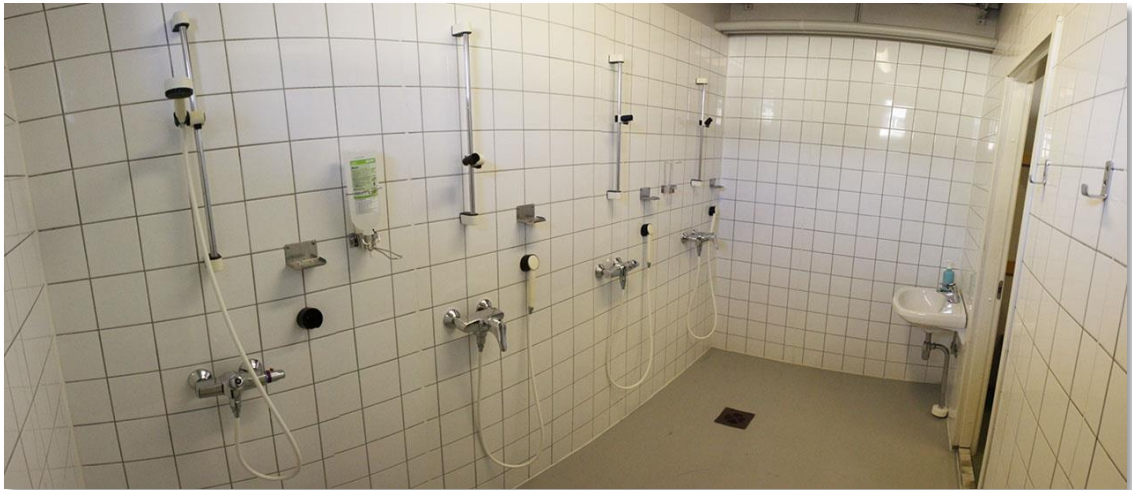
Kuva 5. Liikuntahallin peseytymistila

Peseytymistiloihin ei ole asennettu erillistä kiinteää seinälle kääntyvää suihkuistuinta, ja yhtenäiset tukikaiteet sekä pystytuki puuttuvat tilasta. Suihkujen korkeus on säädettävissä, mutta säätövara ei täytä asetettuja vaatimuksia. Pesutarvikekorien sijoituskorkeus tulisi asettaa määräysten mukaisiksi.

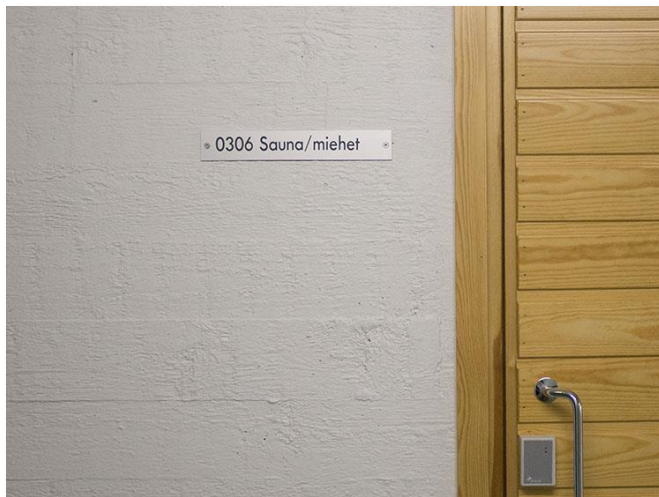
Kuva 6. Tilaopaste (miesten sauna)

Kellarikerroksen aulatilán seinään on asennettu suuntaopasteet, jotka ilmaisevat kulkusuunnat yksikön eri tiloihin. Suuntaopasteista puuttuu osa tiloista, ja opasteiden visuaalinen toteutus vaihtelee. Kellarikerroksen tilat on merkitty kuvan 6 mukaisilla tilaopasteilla.

Tilaopasteet sijaitsevat määräysten mukaisessa paikassa, ja niissä on käytetty helpopolukuista kirjasintyyppiä. Opasteisiin voidaan lisätä tilán käyttötarkoitus myös pistekirjoituksella havainnollisuuden lisäämiseksi.

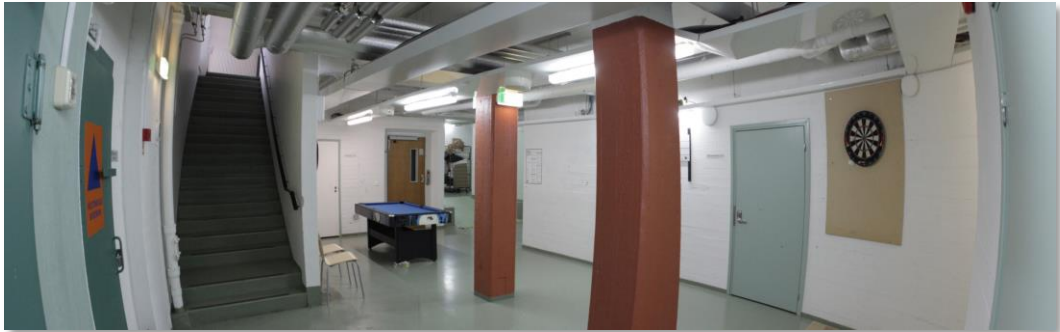
Kuva 7. Kellarikerroksen aulutila

Kellarikerroksen aulatilassa (kuva 7) on runsaasti tilaa esteettömään liikkumiseen.

Aulassa on pari suurta tukirakennetta, mutta ne eivät haittaa liikkumista niiden ympärille jäävän runsaan tilan vuoksi.

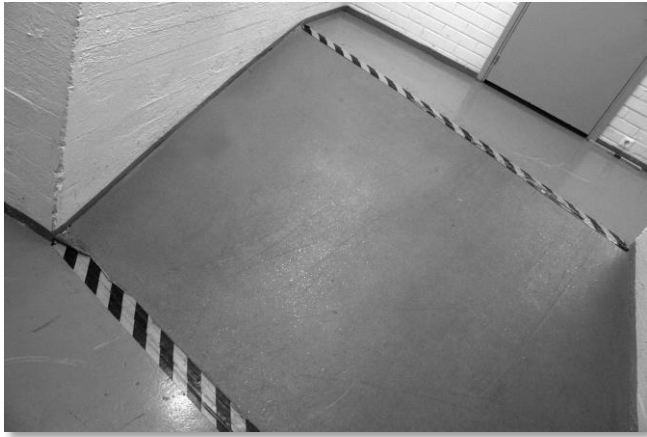
Kuva 9. Kontrastierot läntisen luiskan ja lattian välillä

Toinen luiska (kuva 9) sijaitsee kellarikerroksen länsiosassa, rentoutustilan vieressä. Luiskan aloituskohta on viisto molemmista päistä ja sen pituuskaltevuus ylittää sallitun maksimiarvon. Luiskaan siirtymistä vaikeuttaa myös ylä- ja alatasanteella oleva liian vähäinen tila.

Kontrastiltaan luiska ei juurikaan erotu lattiasta, mutta luiskan molempiin päihin on asennettu kontrastiraidat luiskan aloitus- ja päättymiskohdan merkitsemiseksi. Käsijohde on asennettu vain toiselle puolelle luiskaa, ja se päättyy liian aikaisin sekä ylä- että alaosaan. Tämä voi aiheuttaa vaaratilanteen esimerkiksi näkövammaiselle henkilölle, koska käsijohde kertoo käyttäjälle luiskan päättymiskohdan. Käsijohteiden päiden tulisi myös olla pyöristettyjä tai alaspäin taivutettuja, jotta käsijohde ei aiheuta takertumis- tai kiinnijuuttumisvaaraa.

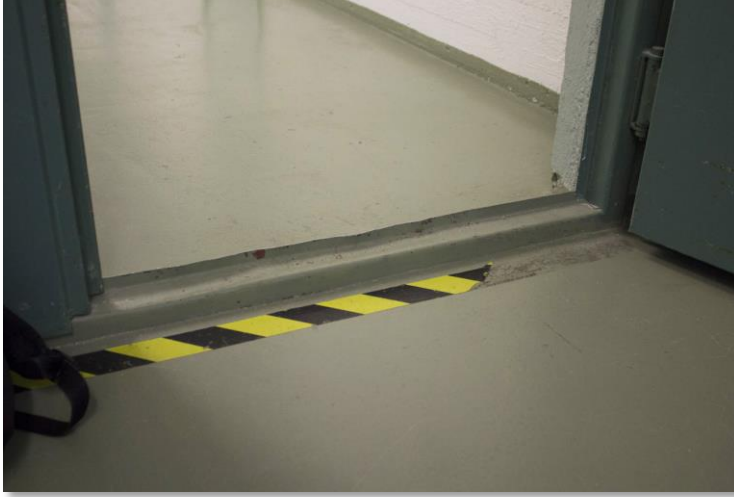
Kuva 10. Palo-ovien kynnykset

Kellariosaston käytävät ovat tilavia ja helppokulkuisia, eikä niissä ole irrallisia tai kiinteitä esteitä, jotka haittaisivat kulkemista. Käytävien katossa olevat valaisinrivit toimivat kulkua ohjaavana elementtinä, ja valaistus on tasainen ja häikäisemätön. Käytäviä yhdistävät palo-ovet erottuvat hyvin tummuuskontrastina seinistä, mutta ne ovat raskaasti avattavia, ja ovien yhteydessä on suurikorkoisia kynnyksiä (kuva 10), jotka vaikeuttavat kulkemista kellarikerroksessa.

Palo-oviin tulisiikin asentaa sähköinen avausmekanismi, ja niiden yhteydessä olevat kynnykset tulisi poistaa tai luiskata, jotta esteetön kulkeminen tilojen välillä mahdollistuu.

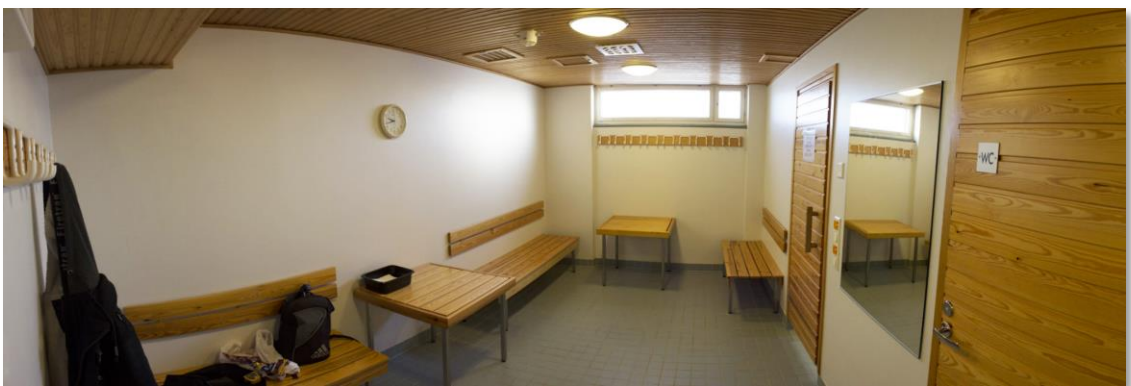
Kuva 11. Miesten pukeutumistila 0306

Miesten pukeutumistilaan 0306 (kuva 11) ei ole asennettu vaatekaappeja tai säilytyslokeroita. Vaatenaulakot sijaitsevat pääoven vieressä, mutta niitä tulisi olla asennettu myös alemmalle korkeudelle.

Tilassa on pistorasioita, mutta ne ovat liian korkealla (1750 mm) lyhytkasvuisia henkilöitä ja lapsia ajatellen. Pukeutumistilan seinustalla sijaitseva peili voisi olla kooltaan suurempi. Yhtenäiset tukikaiteet, jotka helpottaisivat liikkumista tilassa, puuttuvat tilan seinustalta.

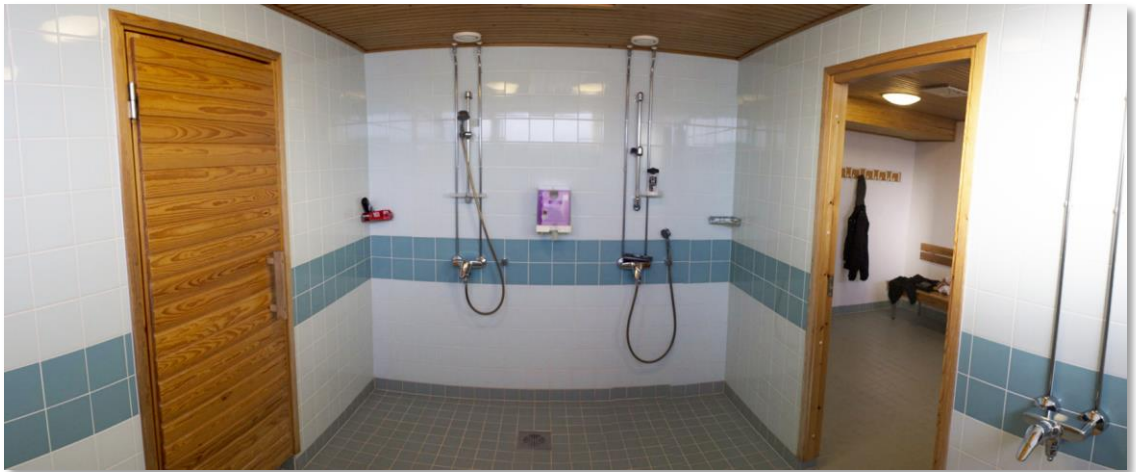
Kuva 12. Miesten peseytymistila 0306

Miesten peseytymistilaan 0306 (kuva 12) johtavan oven sisäpuolelta puuttuu vaakasuuntainen vedin ja suihkupaikasta seinälle kääntyvä kiinteä suihkuistuin.

Suihkupaikan seinissä ei ole yhtenäisiä tukikaiteita eikä pystytukia. Suihkun korkeus on säädettävissä, mutta se ei täytä suositeltuja säädöllisiä vaatimuksia.

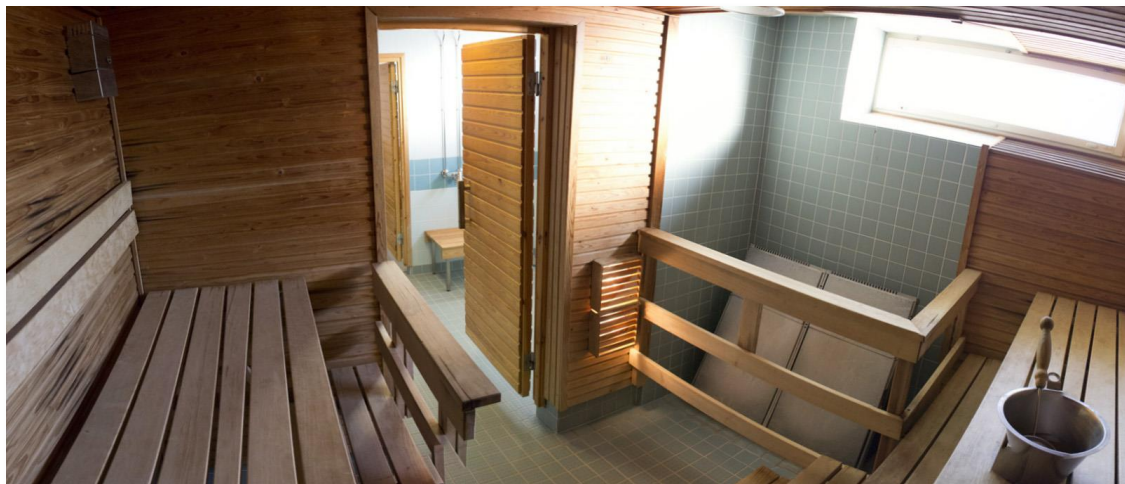
Kuva 13. Miesten sauna 0306

Miesten saunatilaan 0306 (kuva 13) johtavan oven sisäpuolelle tulisi asentaa pitkä pystysuuntainen vedin, jotta oven saa vedettyä helposti kiinni haluamaltaan korkeudelta.

Lauteille johtavien askeleiden nousu (240 mm) on kaksi kertaa sallittua enimmäiskorkeutta suurempi. Lauteille nousun helpottamiseksi saunaan tulisi asentaa pystytuki. Väri ja kontrastieroja tulisi parantaa ja esim. lauteiden reunat tulisi erottua tummuuskontrastina muista lauteista.

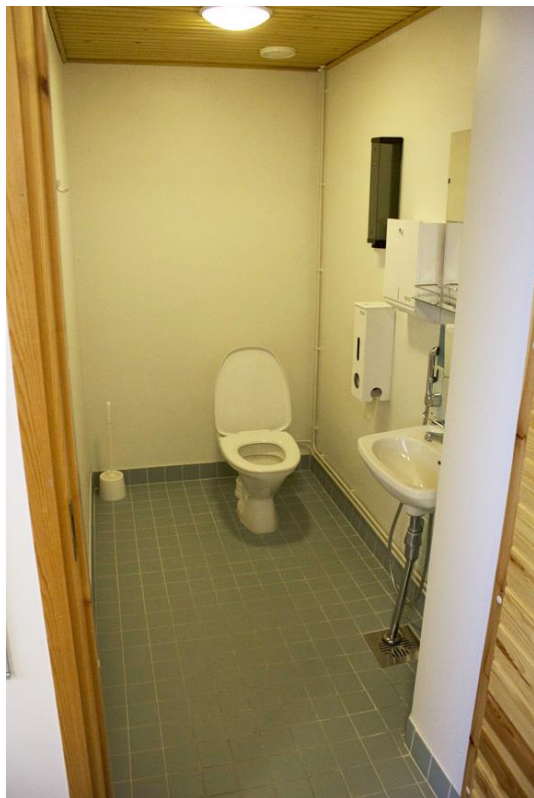
Kuva 14. Miesten WC-tila 0306

WC-istuimen huuhtelumekanismi toimii painikkeen avulla, joka on usein jäykkä ja monille liikkumis- ja toimimisesteisille vaikea käyttää. Parempi ratkaisu on esim. vedettävä nuppi tai automaattihuuhtelu. WC-istuimen yhteyteen ei ole asennettu erillisiä käsitukia, eikä WC-tilassa ole roska-astiaa. Tilasta puuttuvat myös hälyttimet, joilla voisi hätätilanteen sattuessa hälyttää apua.

Käsienpesualtaan vapaan polvitilan syvyys altaan alla on liian pieni, mikä rajoittaa etenkin pyörätuolia käyttävien henkilöiden liikumistilaa pesutoimien aikana. Altaan yläpuolella sijaitseva peili poikkeaa sijoitukseltaan ja kooltaan mitoitusohjeista. Käsisuihku ja pesuallas on sijoitettu liian kauas WC-istuimesta ja käsipyyhetelineen asennuskorkeutta tulisi säätää.

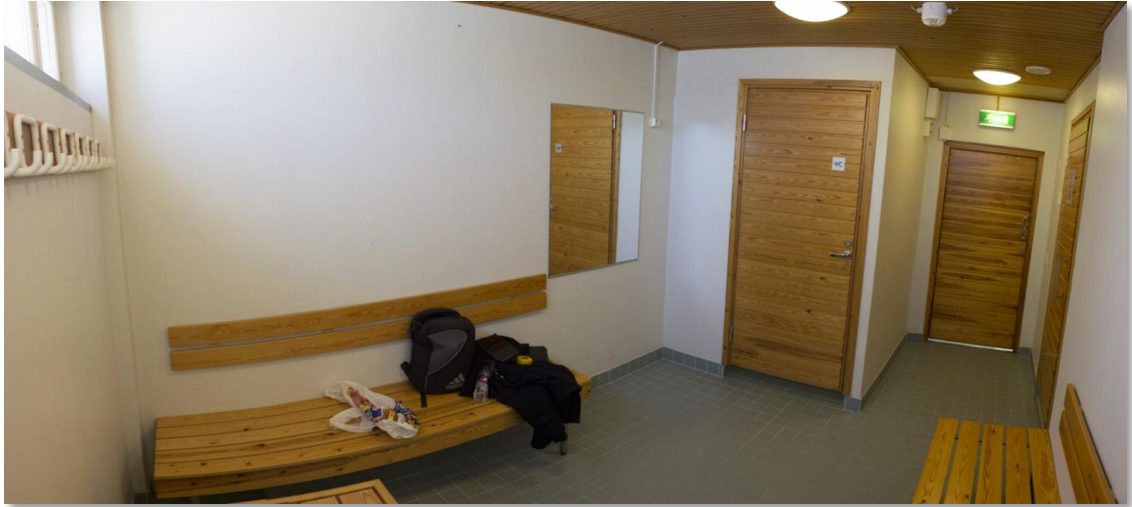
Kuva 15. Naisten pukeutumistila 0308

Kuvan 15 oikeassa reunassa näkyvän peseytymistilan oven edustalla olevan vapaan tilan määrä on liian vähäinen. Tämä aiheuttaa ongelmia etenkin apuvälineiden kanssa liikuttaessa pukeutumis- ja peseytymistilan välillä.

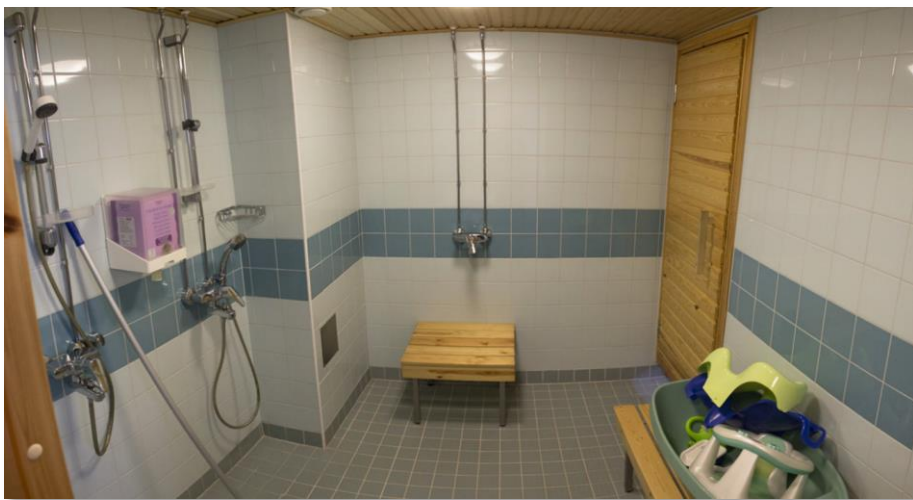
Kuva 16. Naisten peseytymistila 0308

Peseytymistilaan johtavan oven sisäpuolelta puuttuu vaakasuuntainen vedin. Itse tilassa (kuva 16) ei ole yhtenäisiä tukikaiteita, eivätkä suihkun korkeussäädöt täytä ohjeellisia arvoja.

Suihkupaikan seinustalta puuttuu seinälle kääntyvä kiinteä suihkuistuin. Kuvan oikeassa reunassa näkyvän saunan oven edustalla ja sen vieressä olevat penkit rajoittavat vapaata tilaa ovien välittömässä läheisyydessä ja vaikeuttavat siirtymistä tilasta toiseen.

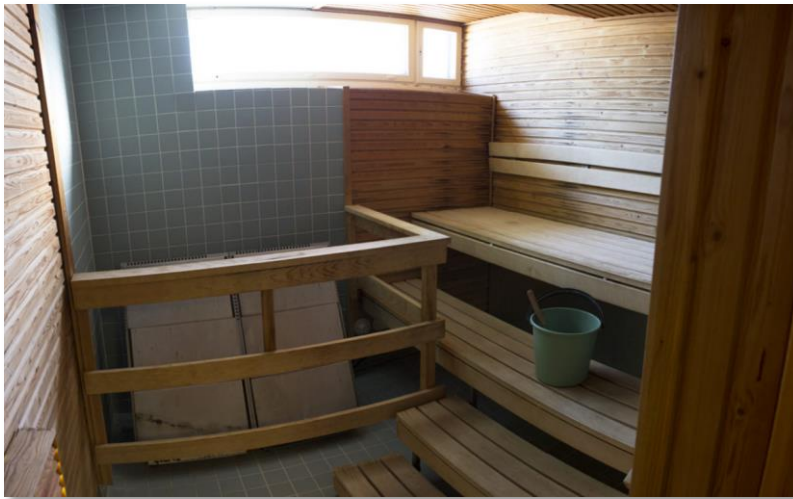
Kuva 17. Naisten saunatila 0308

Naisten saunatilaan 0308 (kuva 17) johtavan oven sisäpuolelta puuttuu pitkä pystysuuntainen vedin, ja väri ja kontrastieroja tilassa tulisi parantaa (lauteiden reunat). Lauteet on kunnoltaan heikot ja halkeilleet päädyistään. Lauteiden kunto tulisi tarkastaa, ja huonokuntoiset lauteet vaihtaa uusiin.

Saunoja käytetään sosiaalisairaalalla lähes päivittäin, josta johtuen lauteisiin kohdistuu voimia (lämpölaajeneminen), jotka yhdessä vaihtelevan ilmankosteuden kanssa haurastuttavat lauteita nopeasti.

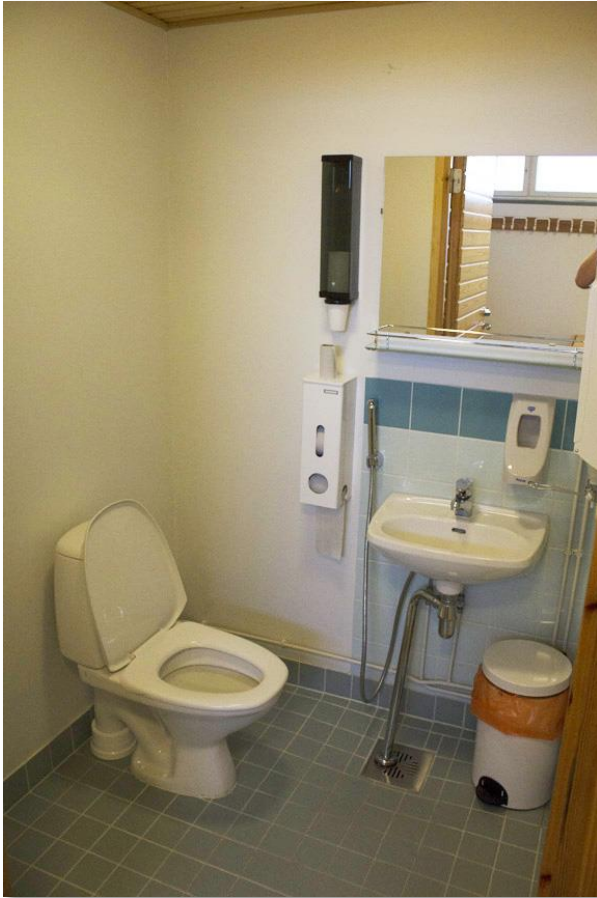
Kuva 18. Naisten WC 0308

olevan vapaan polvitilan syvyys ja leveys. Altaan yläpuolella sijaitseva peili poikkeaa mitoitusohjeista.

Lapsille, lyhytkasvuisille sekä pyörätuolia käyttäville henkilöille tarkoitetut vaatekoukut puuttuvat tilasta. Tilassa on roska-astia, mutta se on poljinroskis. Tilaan ei ole asennettu minkäänlaisia hälytyslaitteita hätätilanteiden varalta.

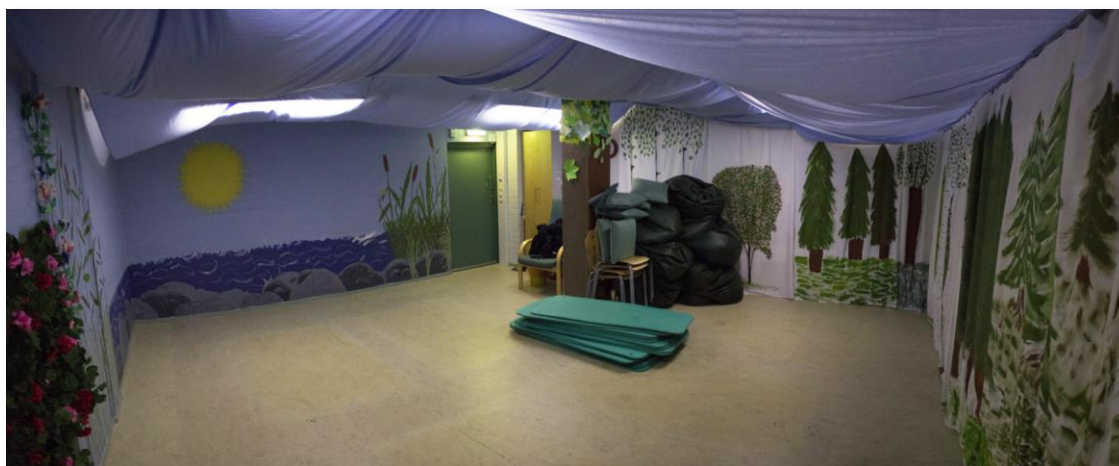
Kuva 20. Musiikkiterapiatila

Toimintaterapia-, musiikkiterapia- sekä rentoutustila saivat kartoituksessa toisiaan vastaavat tulokset. Tiloihin johtavat kynnykset ylittävät sallitun 20 mm ohjearvon, ja ovien avausvoimakkuus sallitun 10 N arvon.

Tiloihin johtavien ovien vetimet on asennettu liian korkealle. Suositusarvo on 850 mm ja nykyinen asennuskorkeus 1200 mm.

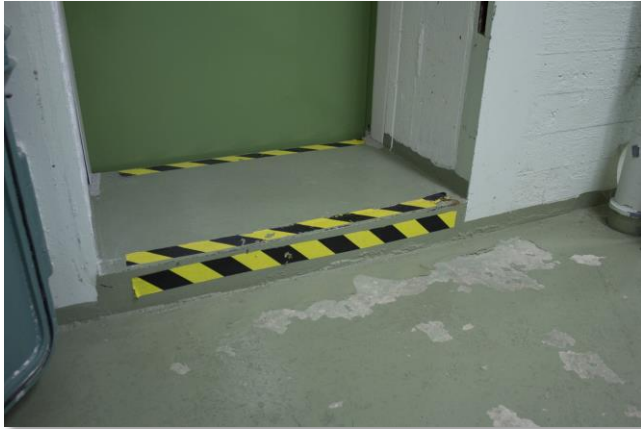
Kuva 21. Potilaskirjaston sisäänkäynnin edusta

Kirjaston tilaopaste on merkitty käsinkirjoitetulla tekstillä väestönsuojan oveen. Sisäänkäynnin edustaa koristaa kuvan 21 mukainen koroke, joka on aivan liian korkea (110 mm) vaivattomaan kulkemiseen.

Oven edustalla olevan vapaan tilan määrä on myös liian pieni. Vihreä ovi johdattaa sulkuhuoneeseen, jossa suuren osan lattiasta täyttää ääriään myöden täynnä olevat kirjalaatikot. Itse kirjastoon johdattavaa kulkuväylää koristaa toinen korkea kynnyks, jonka jälkeen saavumme itse potilaskirjastoon (kuva 22).

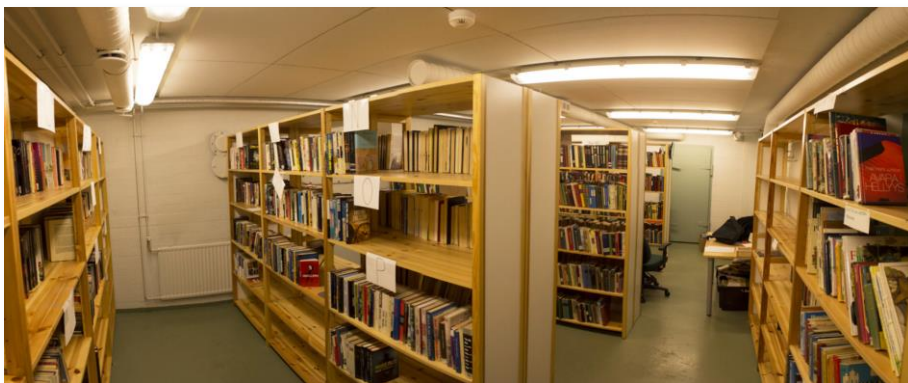
Kuva 22. Potilaskirjasto

Tilaa pystyisi käyttämään myös pyörätuolia käyttävät, mikäli sisäänkäynnin ongelmat saataisiin poistettua, ja kalusteiden sijoittelua parannettaisiin. Kirjahyllyjen sivuilla on opasteet, joista nähdään kirjojen aakkosellinen sijainti.

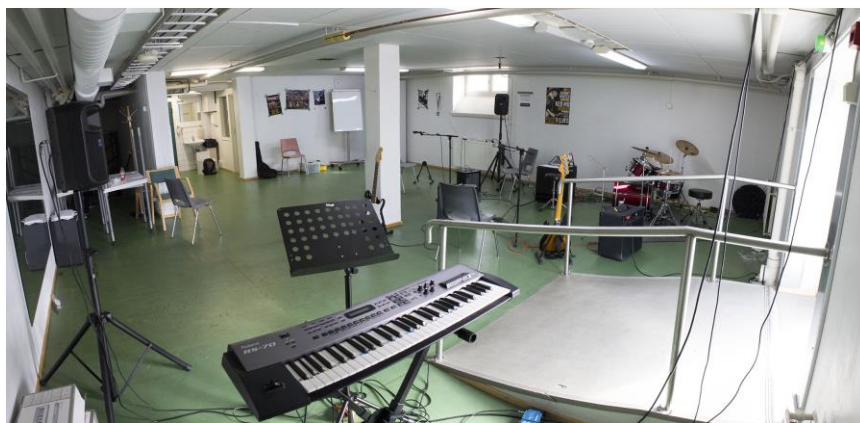
Kuva 23. Musiikkihuone

Musiikkihuone (kuva 23) sijaitsee kellarikerroksen itäkärjessä. Sinne on pääsy sekä käytävältä että ulko-ovelta. Molempien ovien avausvoimakkuus ylittää sallitun 10 N arvon, ja käytävältä tilaan johtavan oviaukon kynnyksen korkeus on liian suuri. Tilan ja ulko-oven välillä oleva luiska on määräysten mukainen.

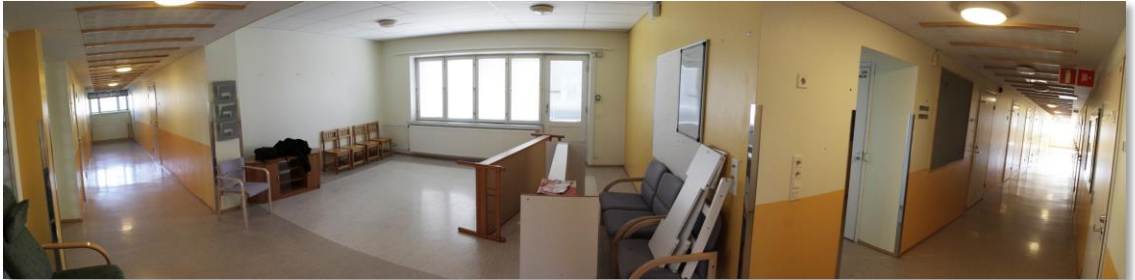
Kuva 25. Aulatila ja käytävät

Käytävät (kuva 25) yksikössä ovat suhteellisen leveitä, mutta esim. kahden pyörätuolin kohtaamiseen tila ei riitä. Käytävien reunustalta puuttuu tukikaiteet / käsijohteet.

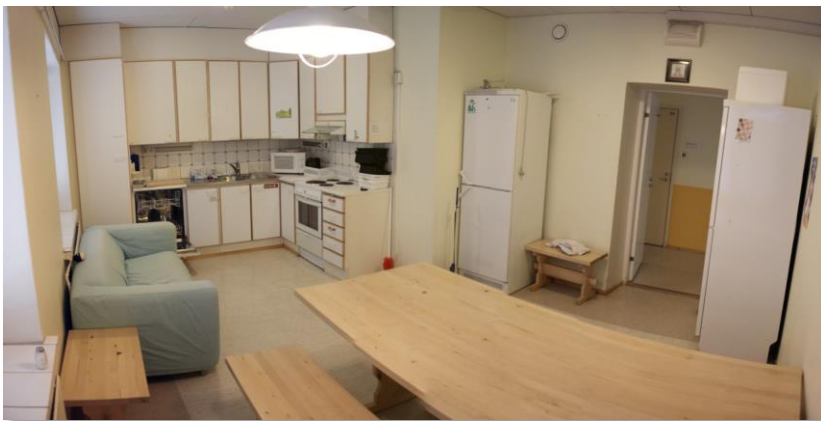
Kuva 26. Yläkerran keittiö

Keittiön (kuva 26) tilat on tarkoitukseensa nähden alimitoitettut. Ruoanvalmistuksessa käytettävä työskentelytaso sijaitsee oikealla korkeudella, mutta se on kooltaan melko pieni.

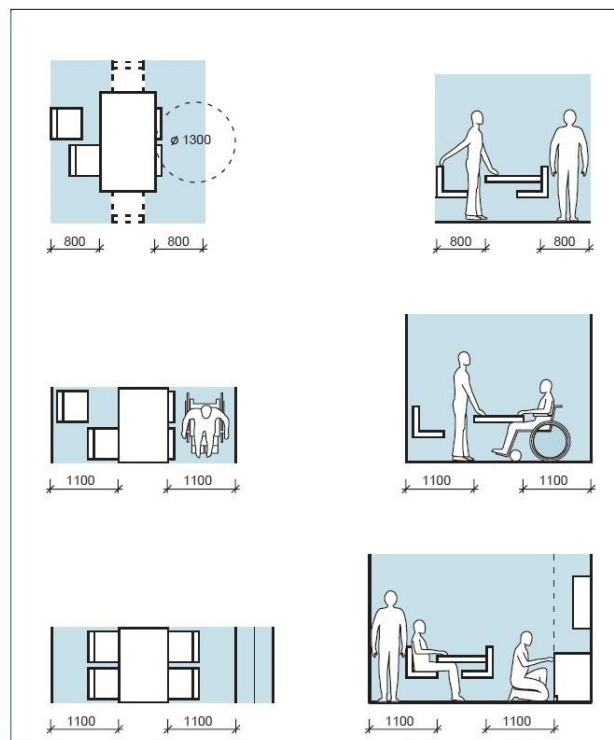
Kuva 32. Kalusteiden tilantarve keittiössä.
