Ollimatti Neuvonen

# Common rail -suuttimien kulumisen vaikutus polttoaineenkulutukseen

Insinöörityö

16.5.2016

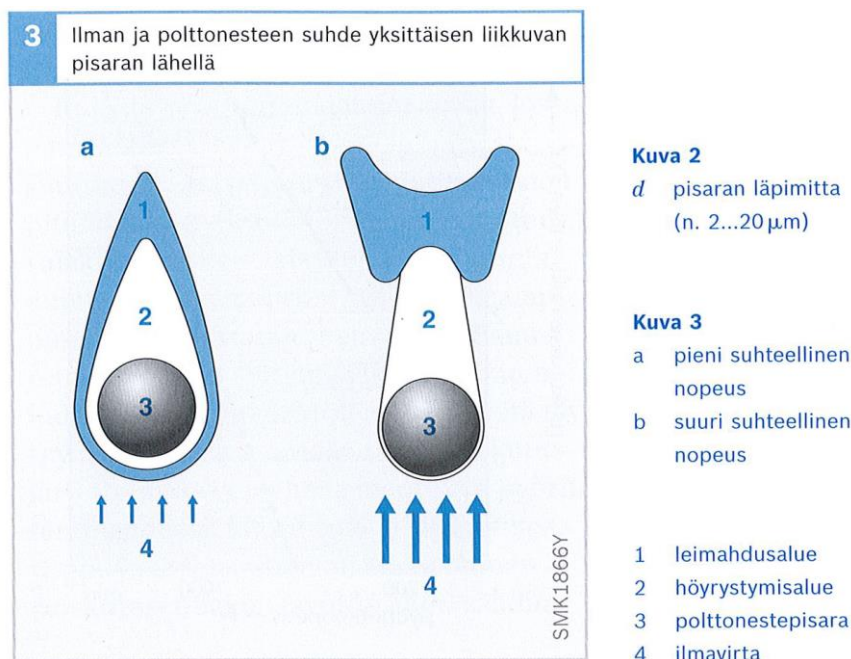
Kuva 3. Polttoainepisaran nopeuden vaikutus syttymiskelpoisen alueen syttymiseen [10, s. 49]

Polttoaineen palaminen tapahtuu suhteellisen kapealla ilmamääräkerroinalueella kuten homogeenisella seoksella toimivissa ottomoottoreissakin. Palamiskelpoisen seoksen  $\lambda$ -kerroin asettuu 0,3:n ja 1,5:n välille. Palamiskelpoisia paikallisia alueita syntyy yksittäisen polttoainepisaran reuna-alueilla. Polttoaineen tehokkaalla sumutuksella, suurella ilmaylimäärällä ja täytöksen hallituilla liikkeillä saadaan syntymään paljon syttymiskelpoisia alueita. Polttoainepisaran suurella nopeuserolla ilmaan nähden polttoainesuihku saadaan hajoamaan tehokkaasti. Yksittäisen erittäin nopeasti liikkuvan pisaran reuna-alueille syntyy enemmän syttymiskelpoisia alueita kuin hitaasti liikkuvan pisaran. Kuvassa 3 havainnollistetaan, kuinka pisaran liikenoisuus vaikuttaa alueiden syntymiseen. Suuremmalla nopeudella liikkuvassa pisarassa leimahdusalue ei peitä pisaran ydintä eikä näin ollen hidasta polttoaineen höyrystymistä. Polttoaineen korkea paine muutetaan ruiskutuksessa virtausenergiaksi. Siksi polttoaine pyritään ruiskuttamaan aina mahdollisimman korkealla paineella palotilaan. [10, s. 48–49.]

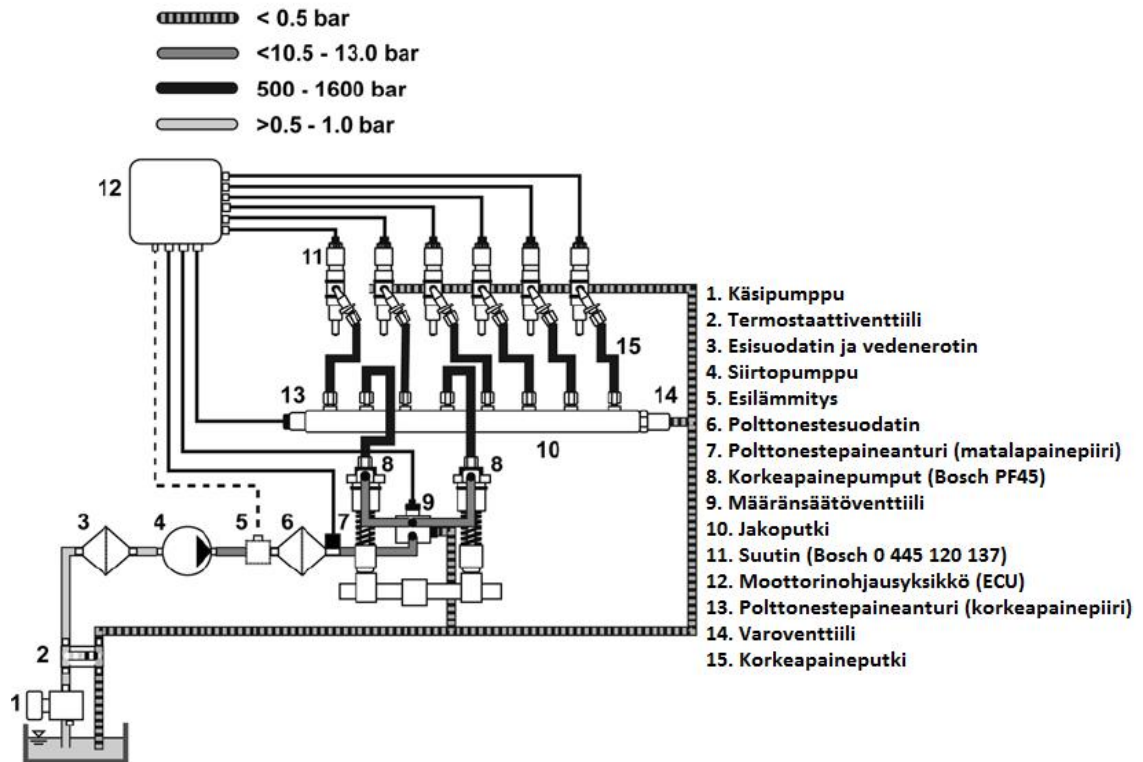
Kuva 4. Polttoainejärjestelmän kaaviokuva [7, s. 22]

Ruiskutus aloitetaan moottorinohjainlaitteen muodostaessa sähköpulsseja, jotka aktivoivat suuttimien magneettiventtiileitä. Tässä järjestelmässä ruiskutetun polttoaineen määrä vakiona pysyvällä paineella on suoraan verrannollinen suuttimen ohjauksen kestoon. [7, s. 23.] Kuvassa 4 on kaaviokuva, josta käy ilmi järjestelmän komponentit sekä polttonesteen paineen suuruus järjestelmän eri osissa.

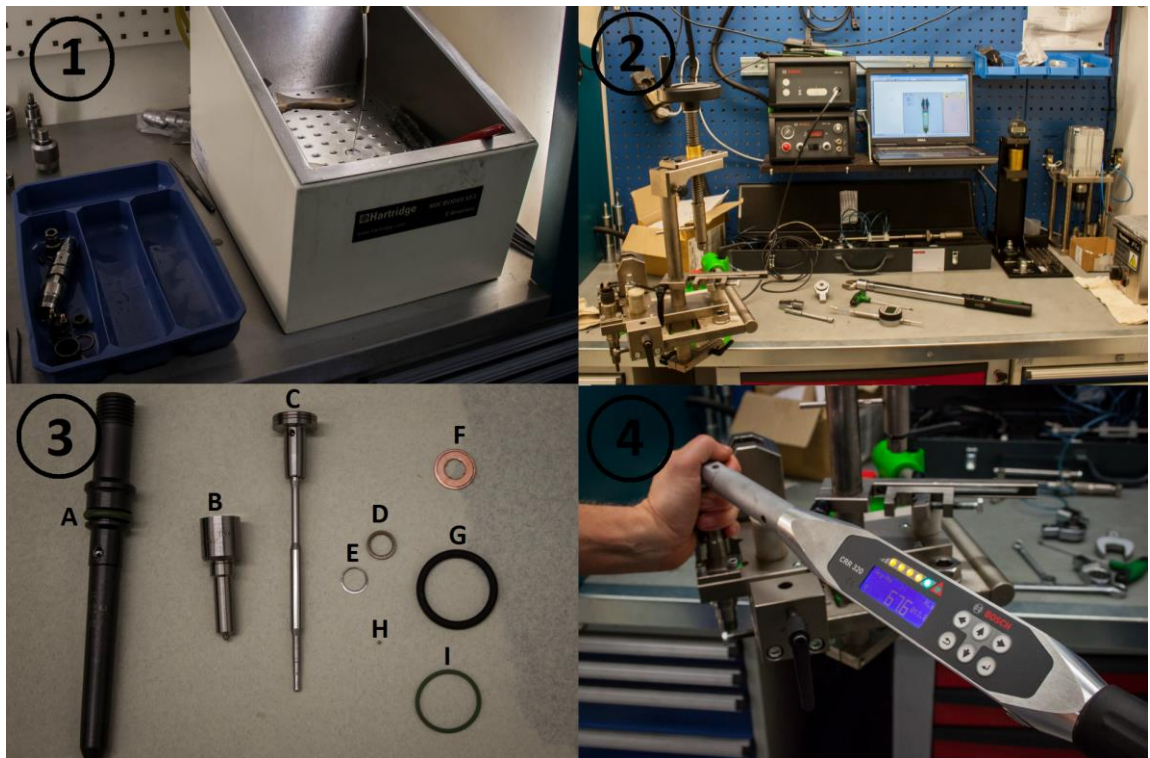
Kuva 10. Suuttimien kunnostuksen työvaiheet ja -välineet

Suuttimen täydellisessä kunnostuksessa uusittavat osat näkyvät kuvan 10 kohdassa 3. Osat ovat seuraavat: sivusyöttöputki (A), suutinkärki (B), venttiili ja venttiilikara (C), korkea - ja matalapainepuolen toisistaan erottava teflontiiviste (D) ja sen tukirengas (E), suuttimen kuparinen pohjatiiviste (F), paluuvuototilan sylinterikannessa tiivistävä o-rengas (G), paluukanavan tiivistävä erittäin pieni kuula(H) ja magneettiventtiilin kiinnittävän mutterin o-rengas (I). [12]

Osat asennetaan paikalleen suuttimen runkoon käyttäen kasauspenkkiä. Jokaisesta suuttimesta täytyy mitata ankkurin liikematka (AHE-mitta) sekä suutinneulan liikematka, jotta suutin toimisi uusilla osilla oikein. Uusien osien mitat ovat aina hieman eri suuruiset, joten vanhoilla säädöillä suutin ei toimisi suunnitellusti. Suuttimista on mahdollista mitata muitakin liikematkoja, mutta nämä kaksi mainittua liikematkaa on vähintään mitattava suuttimen kunnostuksen yhteydessä. Kuvassa 10 kohdassa 2 näkyvät mittauksessa tarvittavat laitteet. Liikematkojen mittauksiin käytetään paineilmalla vaimennettua elektronista mittakelloa, millä päästään  $\pm 0,001$  mm:n mittatarkkuuteen. [12]

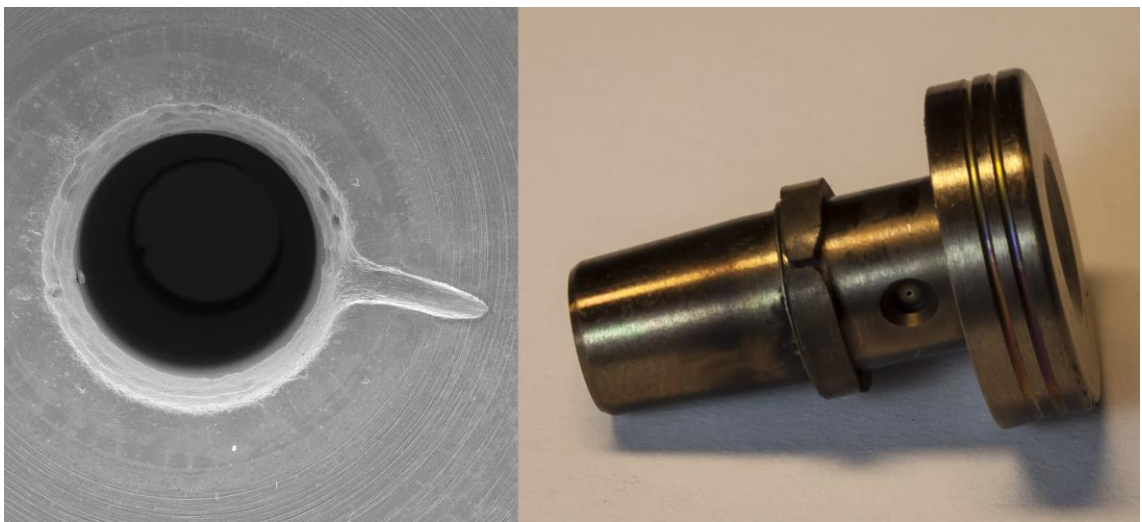
Kuva 14. Erittäin kulunut venttiilin kuulaura ja katkennut venttiilin tiiviste

Sylintereiden 4 ja 5 suuttimien korkean paluuvuodon syy löytyi kuluneesta venttiilin kuulaurasta. Kuulaurien kuluminen oli tismalleen samanlaista kuin autossa 1. Sylinterin 2 paluuvuoto oli liian suuri jo kärjen vuototestissä, jolloin kuula pysyy paikoillaan ja paluukanava suljettuna. Suuri paluuvuoto kärjen vuototestissä johtuu todennäköisimmin siitä, että kuulaura on erittäin kulunut, venttiilin tiiviste on poikki tai venttiilikaran ja venttiilin liukupintojen välillä on liian suuri vällys. Kyseisessä suuttimessa vikana oli erittäin kulunut kuulaura sekä katkennut venttiilin tiiviste, jotka näkyvät kuvassa 14. Kolmen ehjän suuttimen kuulaurat olivat liitteen 2 kuvan 37 mukaisessa kunnossa.

Kuvassa 14 vasemmalla näkyy, kuinka kuulauraan on kulunut erittäin pitkä poikittainen ura. Kuula ei mitenkään pysty sulkemaan paluukanavaa tiiviiksi. Tiivistepinnan reuna on myöskin murentunut pahasti. Kyseisellä suuttimella tuskin olisi kovin montaa tuhatta kilometriä enää voinut ajaa. Paluuvuoto olisi pian saattanut aiheuttaa suuttimen avautumisen ilman ECU:n käskyä. Suutin ruiskuttaisi tällöin jatkuvasti polttoainetta palotilaan, mikä johtaisi suurella todennäköisyydellä vaurioihin moottorissa.

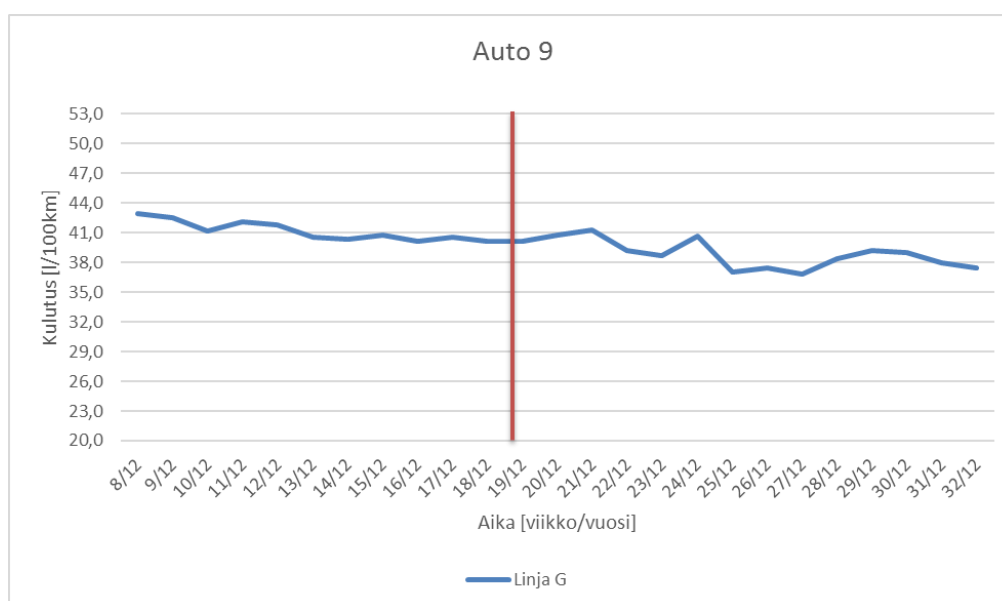
Kuva 22. Suuttimien vaihdon vaikutus Auton 9 polttoaineenkulutukseen linjalla G

Autoon 9 on vaihdettu yhden kerran kaikki suuttimet 8.5.2012 ajomäärällä 358 281 km. Kuvassa 22 on esitetty graafisesti suuttimien vaihdon vaikutus polttoaineenkulutukseen linjalla G. Kulutus laski tulosten mukaan n. 2 l / 100 km, mutta vasta kaksi viikkoa suuttimien vaihdon jälkeen. Liitteen 3 kuvassa 41 on esitetty Auton 9 kulutus seuraavana vuonna samalla linjalla samaan vuodenaikaan. Liitteestä havaitaan, että linjan kulutus pysyy hyvin tasaisena, eikä viikkojen keskiarvokulutuksen välillä ole juuri ollenkaan eroa. Vertailu osoittaa, että suuttimien vaihdolla oli ainakin pieni kulutusta laskeva merkitys tämän auton kohdalla.

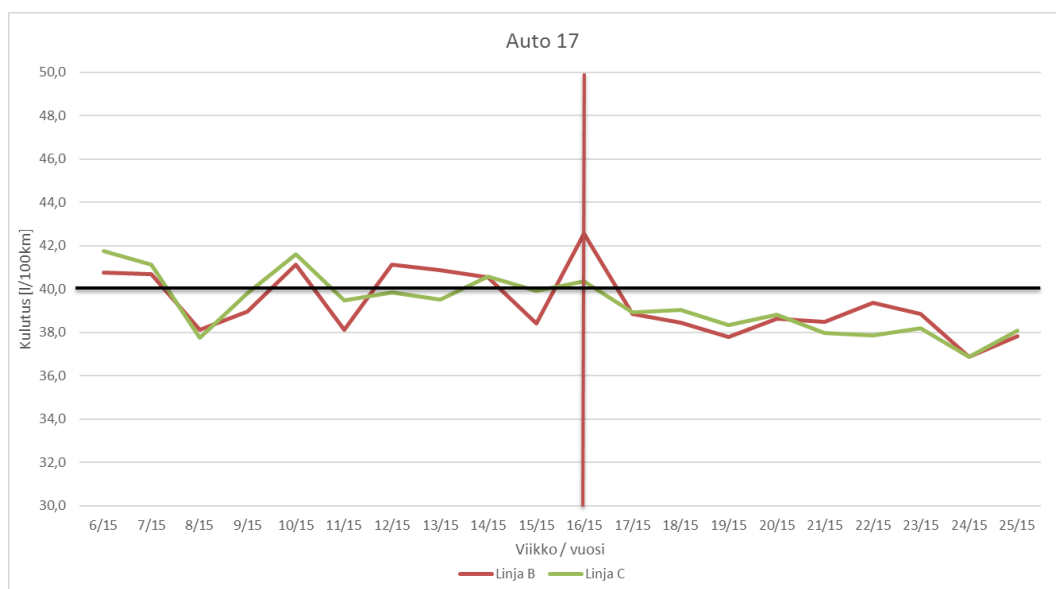
Kuva 25. Kolmannen vaihtokerran vaikutus Auton 17 polttoaineenkulutukseen linjoilla B ja C

Autoon 17 on vaihdettu suuttimia yhteensä neljä kertaa. Ensimmäisellä kerralla on vaihdettu kaikki suuttimet ajomäärällä 305 378 km, toisella kerralla kaikki suuttimet ajomäärällä 482 924 km, kolmannella kerralla yksi suutin ajomäärällä 529 897 km ja neljännellä kerralla viisi suutinta, kun autolla oli ajettu 571 996 km. Auton polttoainejärjestelmässä on täytynyt olla jotain vikaa, mikä on vaikuttanut suuttimien liian aikaiseen rikkoutumiseen. Ensimmäisellä kerralla vaihdetut suuttimet kestivät vain noin 180 000 km ja toisella kerralla vaihdetut vain noin 90 000 km. Jokaisella kerralla auto on tullut korjattavaksi moottorin tehojen alenemisen vuoksi. Aihetta on käsitelty tämän tutkimuksen kappaleessa 7.5.1. Kuvassa 25 on esitetty graafisesti kolmannen kerran suuttimien vaihdon vaikutus kulutukseen linjoilla B ja C. Suuttimilla oli ajettu vain noin 90 000 km, mutta silti niiden vaihtaminen uusiin laski polttoaineenkulutusta noin 2 l / 100 km.

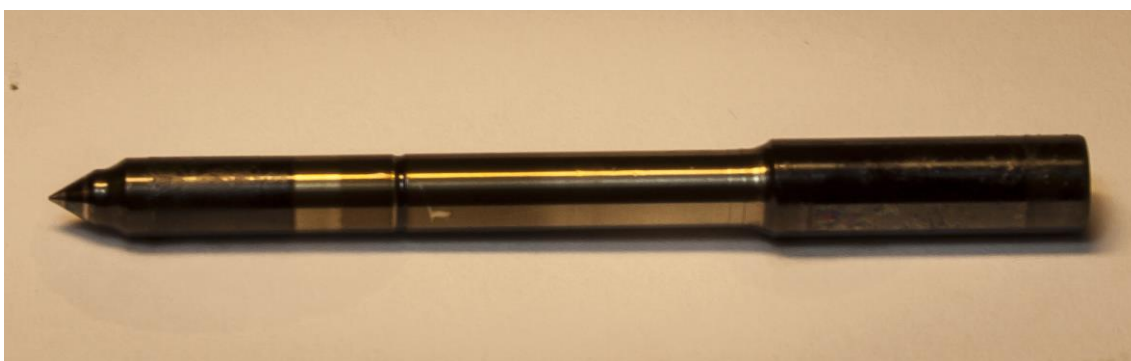
Kuva 38. Suutinneulan pinnalle polttoaineesta syntynyt kalvo

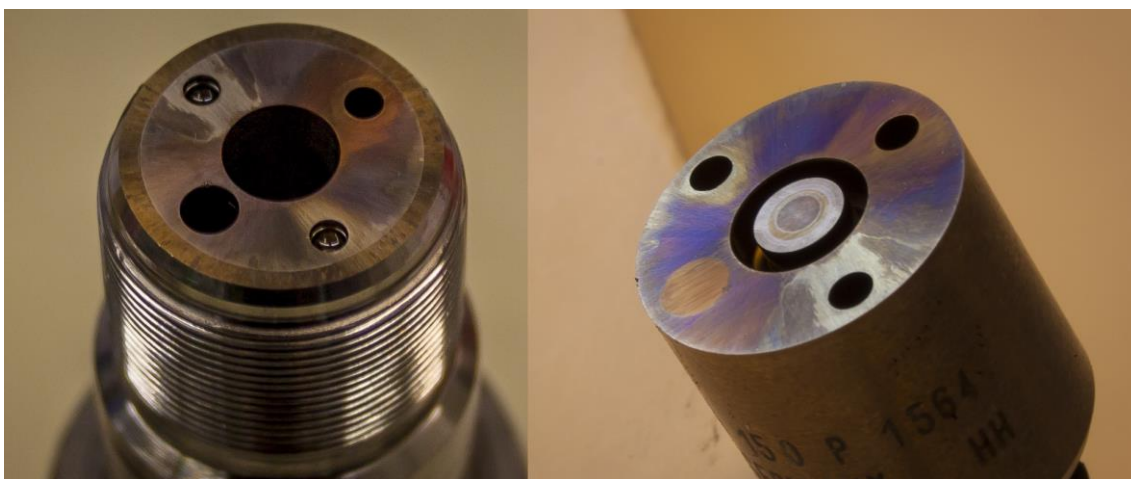
Kuva 39. Lämpötilan vaikutukset suuttimen rungossa sekä suutinkärjessä

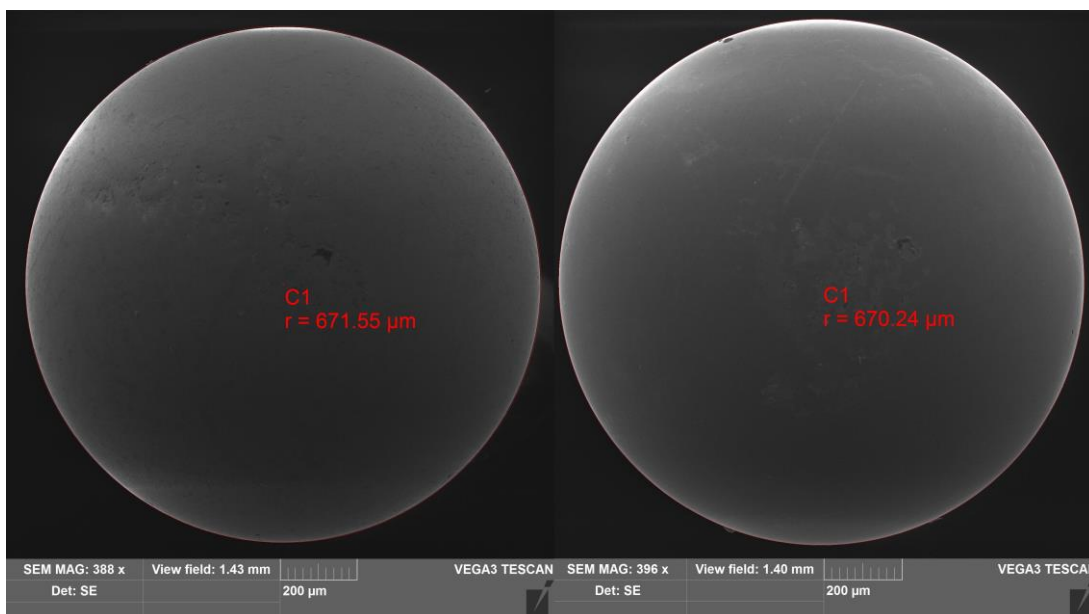
Kuva 40. Vasemmalla käytetty ja oikealla uusi kuula

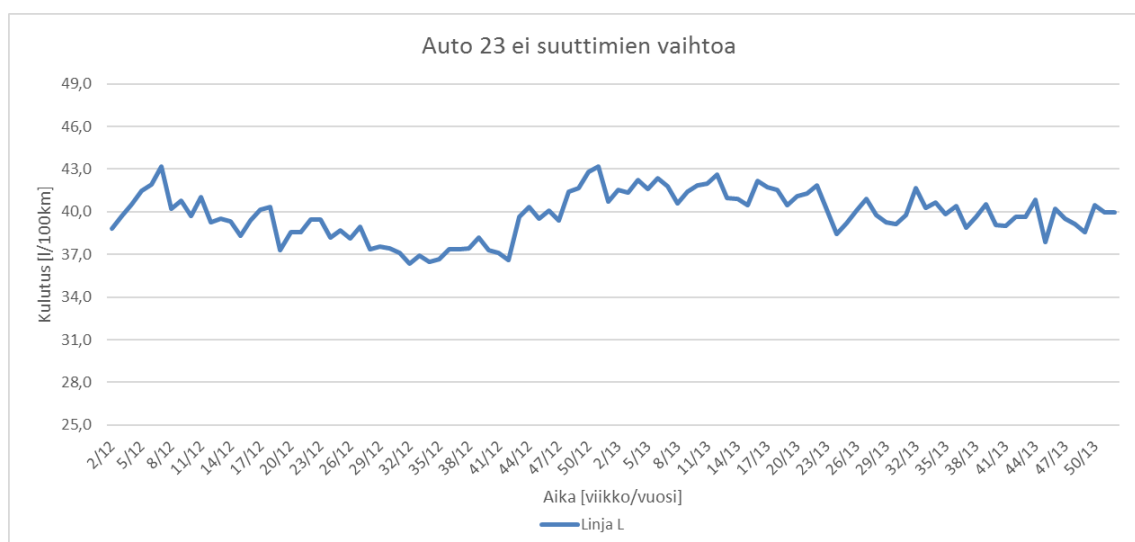
Kuva 42. Auton 23 polttoainenkulutus linjalla L vuonna 2012 ja 2013
