HENKILÖNOSTIMEN PIIRILEVYN KEHITYS JA SUUNNITTELU

Leguan Lifts Oy

Opinnäytetyö
Toukokuu 2016
Sähkötekniikka
Älykkäät koneet

Design and Development of a Printed Circuit Board for an Access Platform
Leguan Lifts Oy

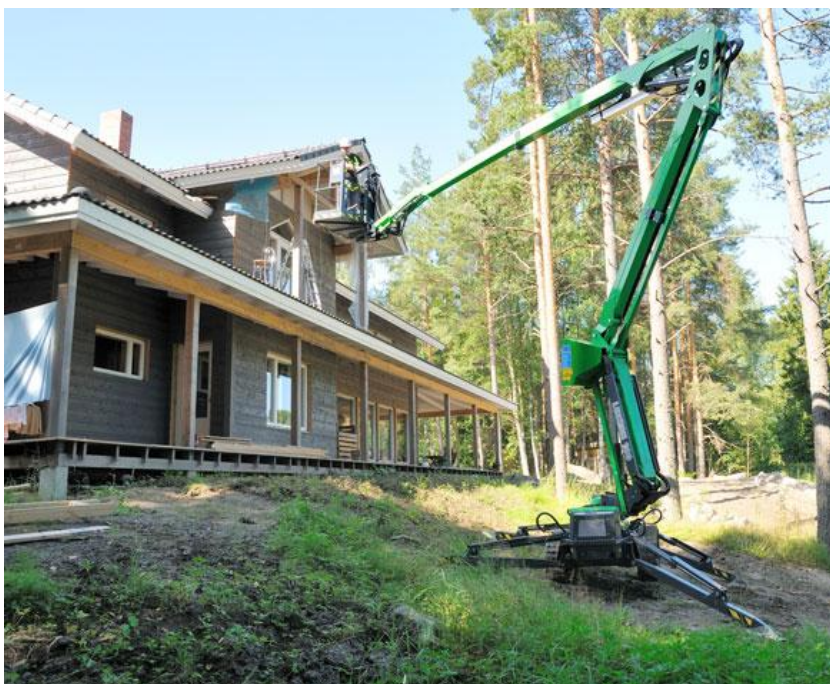
KUVA 2. Leguan 160 henkilönostin (Kuva: Leguan Lifts Oy)

Leguan -henkilönostimet ovat saatavilla pyörä- ja tela-alustaisena. Kuvassa 2 on Leguan 160 henkilönostin, joka on varustettu tela-alustalla. Työkohteet voivat olla erittäin vaativassakin maastossa, jolloin vaaditaan hyviä maasto-ominaisuuksia. Henkilönostimen toiminnan on oltava luotettavaa, sillä vikatilanteissa nostin voidaan joutua korjaamaan paikan päällä, mikäli nostimen siirtäminen ei onnistu vian takia.

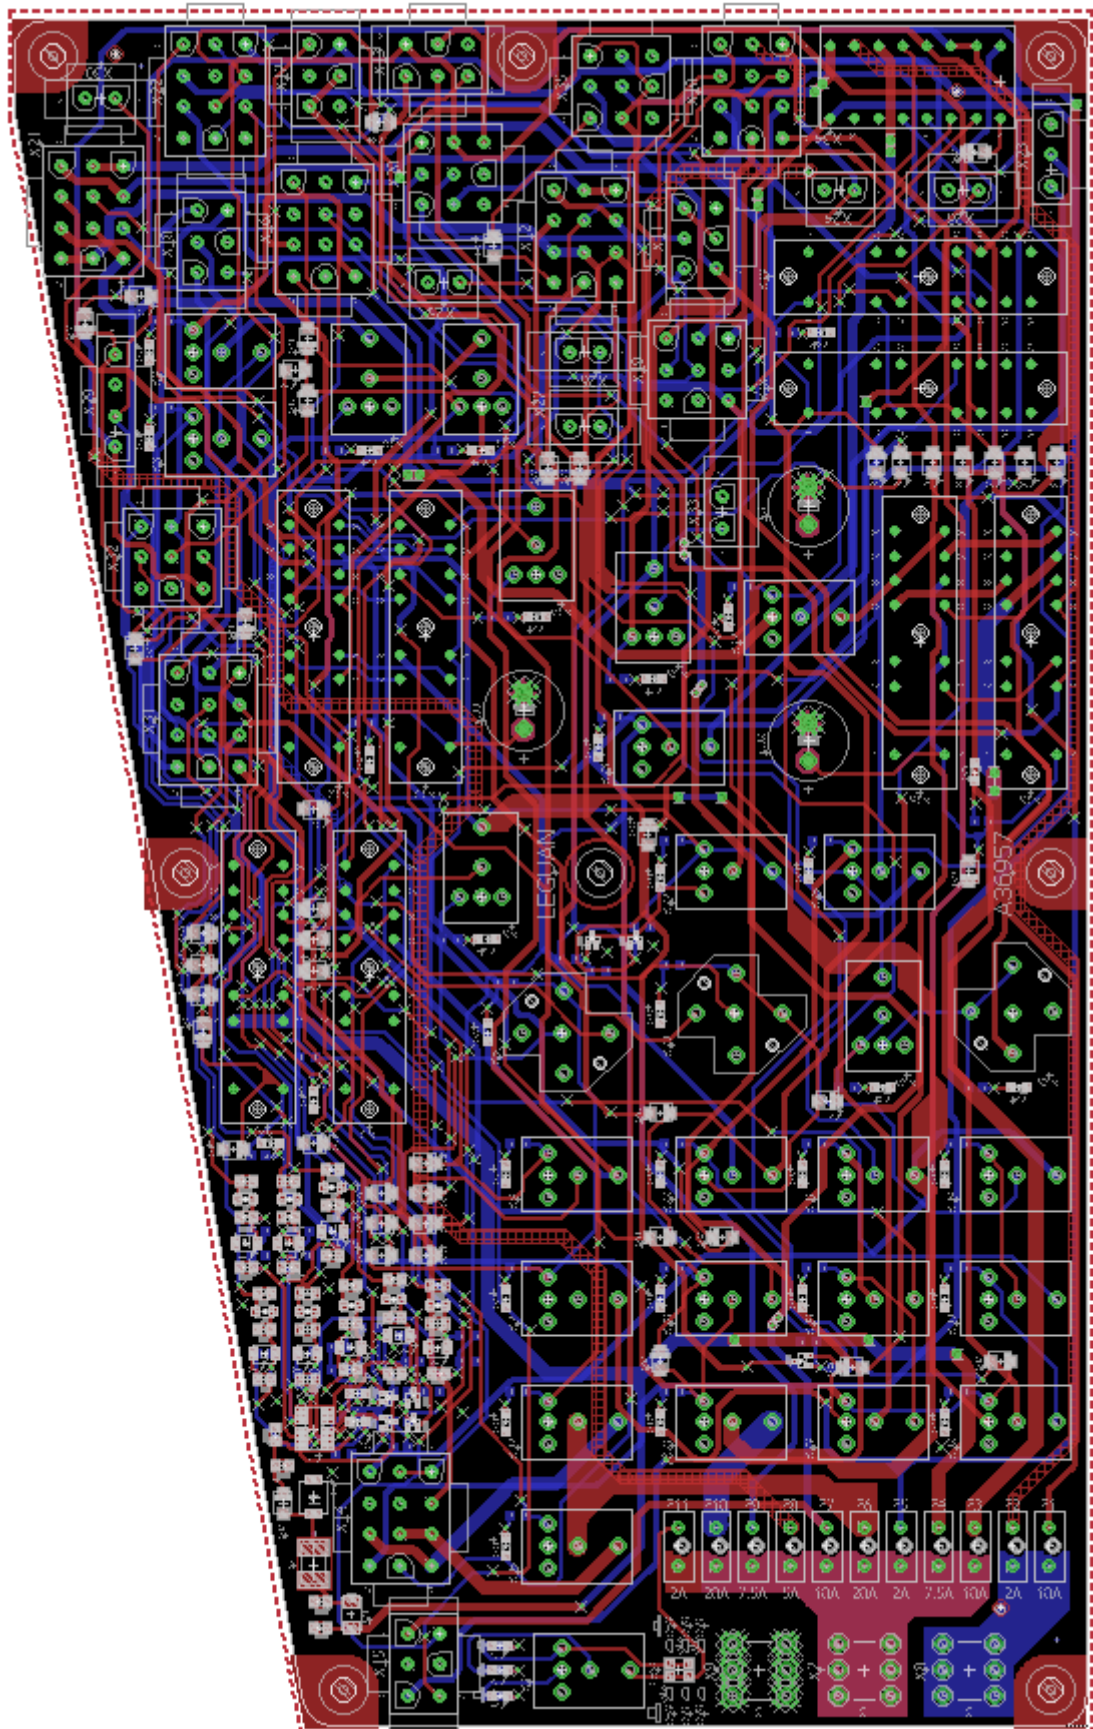
Liite 3. Leguan 165 piirilevyn reititys (Leguan Lifts Oy)

Piirilevyn reititys oli seuraava vaihe, kun piirilevyn kaavio oli tehty valmiiksi. Reititys on esitelty liitteessä 3. Reititettäviä signaaleja oli yli tuhat kappaletta (kuva 7), joten tämä oli yksi työn pisimpiä vaiheita. Alla oleva kuva on otettu Eagle-ohjelmasta sen jälkeen, kun valmiin piirilevyn kaikki reititykset poistettiin.

Piirilevyn reititys tehtiin aluksi vain kahdessa kerroksessa, mutta työn edetessä alkoi tulla aina yhä hankalammaksi saada signaaleja reititettyä. Tämän takia piirilevyyn otettiin mukaan kaksi välikerrosta, jolloin piirilevyyn saatiin neljä eri kerrosta. Välikerroksista piirilevy ei pääse kuitenkaan jäähtymään yhtä hyvin kuin pinnalta, joten suurimmat virrat viemään pintakerroksissa.
