U-arvon mittalaitteen kenttätestaukset

Ammattikorkeakoulun opinnäytetyö

Rakennustekniikan koulutusohjelma

Author	Mika Kivelä	Year 2016
Subject of Bachelor's thesis	Field testing for a U-value gauge

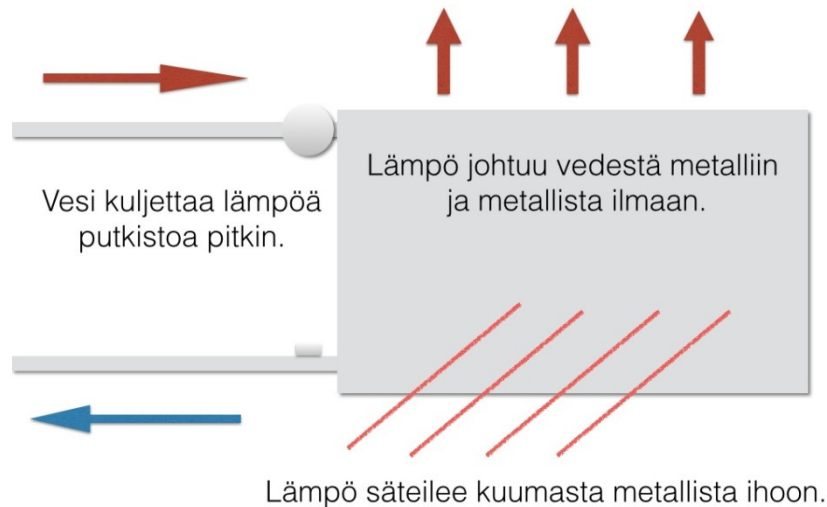
Kuva 1. Lämmönsiirtymisen muodot. (Lämpöilmiöitä n.d., peda.net)

Lämpö voi siirtyä kolmella tavalla: johtumalla (konduktio), säteilemällä (emissio) tai konvektiolla (virtaus). Säteily on ainut lämmön siirtymistapa, joka ei tarvitse väliainetta. (Björkholtz 1997, s. 12).

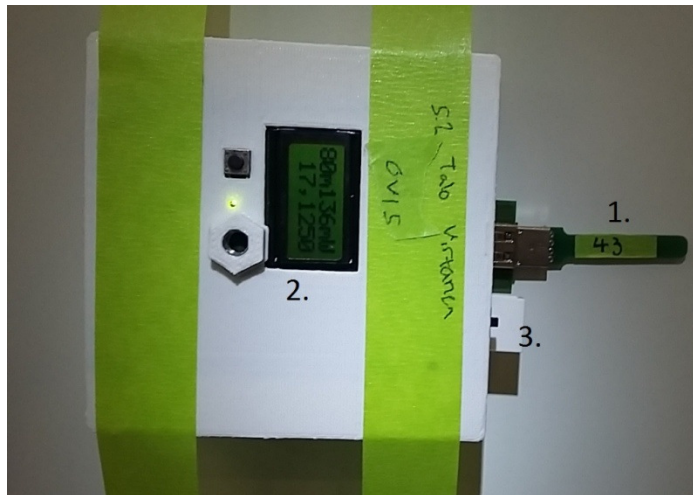
Kuva 6. Mittauslaite (Kuva: Mika Kivelä)

- 1. Referenssianturi
- 2. Näyttö, mikä kertoo mittauksen lopuksi mittaukseen kuluneen ajan, lämmitystehon ja anturien lämpötilan
- 3. Virtakytkin

Yksinkertaisesti laite mittaa millä teholla sen on lämmitettävä rakennetta, jotta sen lämpötila-anturi saavuttaa saman lämpötilan kuin laitteen ulkopuolella oleva referenssianturi.

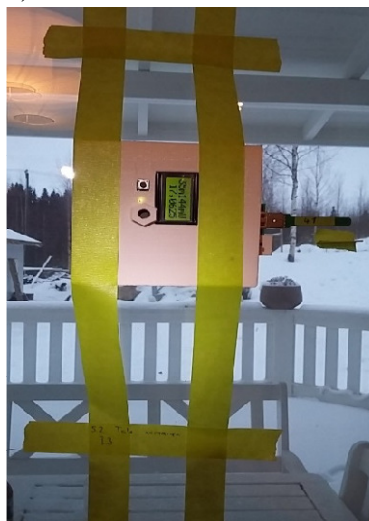
Kuva 7. Ikkunan mittaus valmis (Kuva: Mika Kivelä)

Ikkunaa mitatessa on otettava huomioon auringon säteily. Ennen mittausta ikkunalta mitataan auringon säteilyteho mittarilla (W/m^2), ja tämä teho lisätään laitteen antamaan lämmitystehtoon.

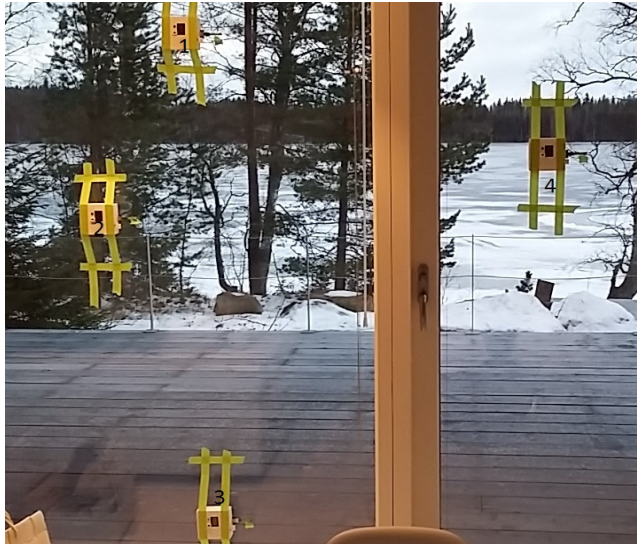
Ikkunoiden mittauksessa neljä mitattua arvoa olivat 7-16 % paremmat kuin valmistajan ilmoittama arvo. Yksi mittaus oli taas 5 % huonompi. Huonoimman tuloksen antanut mittaus tehtiin aivan ikkunan alareunasta.

Kuva 8. Rättärinrannan ikkunamittaus (Kuva: Mika Kivelä)

Mahdollinen syy ikkunoista tehtyjen mittausten tulosten hajontaan on lämpölasin lasipintojen välissä olevan kaasun kerrostuminen. Raskaampi ja paremmin lämpöä johtava ilma painuu alas, kun taas kevyemmät ja paremmin eristävät jalokaasut nousevat ylös. Tätä teoriaa tukee se, että parhaat tulokset saatiin korkeimmalta mitatusta pisteestä. Kuitenkin tuloksista laskettu keskiarvo on parempi kuin valmistajan antama arvo.

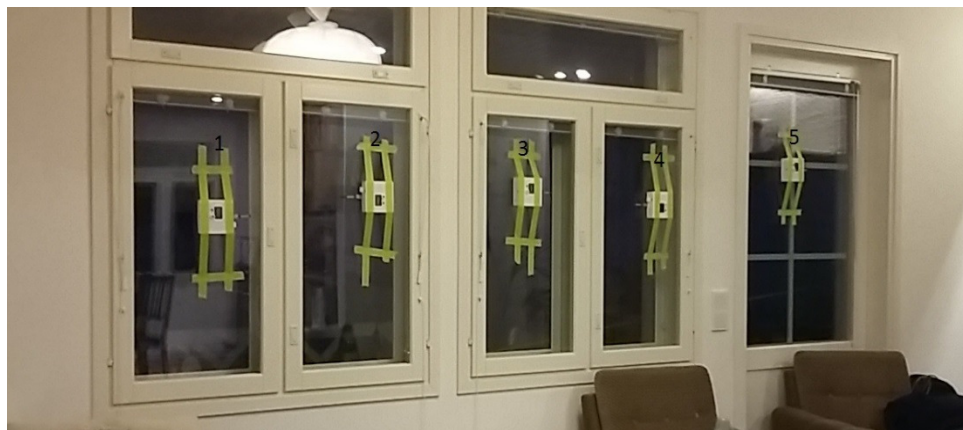
Ikkunoista tehdyissä mittauksissa tulokset olivat 33 – 41 % paremmat kuin
valmistaja lupaamat arvot. Kaikki mittaukset tehtiin eri ikkunoista, ja kor-
keussuunnassa noin keskilinjalta, mistä edellisten mittausten perusteella
saadaan keskimääräiset tulokset.

Kuva 11. Ikkunoiden mittaus 2. mittauskohteessa (Kuva: Mika Kivelä)

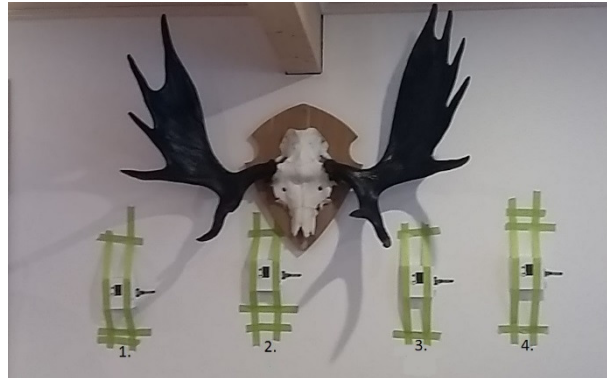
Ulkoseinästä mitattiin 4 mittausta, kaikki pohjoista kohti olevalta seinältä. Mittaustulokset mittauskohdissa 1-3 antoi 27 – 33 % laskennallista arvoa heikomman tuloksen ja mittauskohdassa 4 mittaustulos oli 53 % parempi kuin laskennallinen arvo. Mitään oleellista poikkeamaa rakenteessa ei tuolla kohdalla ole. Mittauskohta tutkittiin rakenneilmaisimella, eikä kohdalla ole kiinnikkeitä tai sähkökaapeleita mitkä voisivat vaikuttaa tulokseen.

Kuva 12. Ulkoseinän mittaukset 2. mittauskohteessa (Kuva: Mika Kivelä)

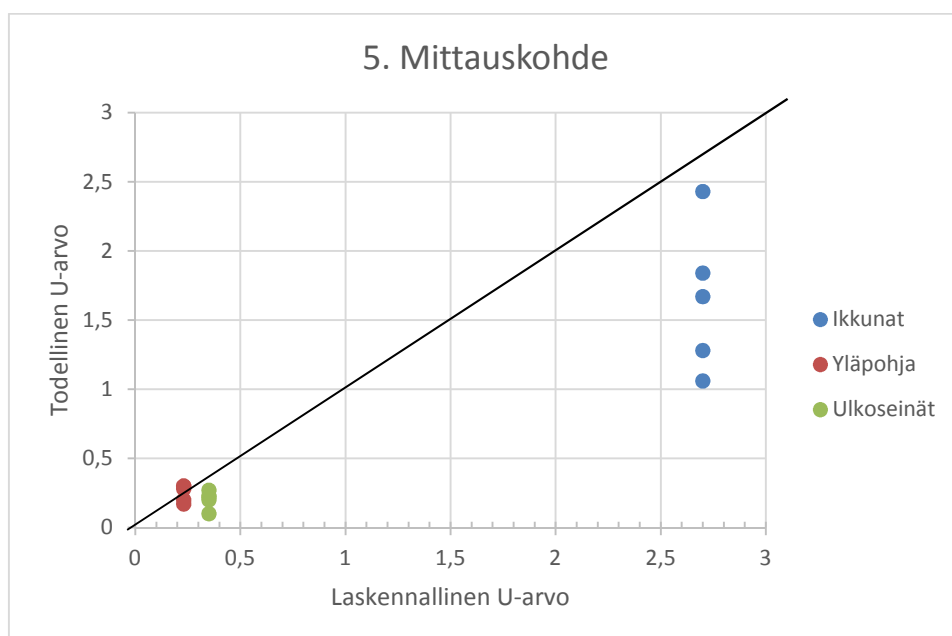
Kuva 19. 5. Mittauskohteen mitattujen U-arvojen korrelaatio laskennallisiin U-arvoihin.

Kaaviossa piste kuvaa yksittäisen mittauksen tulosta. Jos mitattu U-arvo on sama kuin laskennallinen U-arvo, osuu piste apuviivalle.

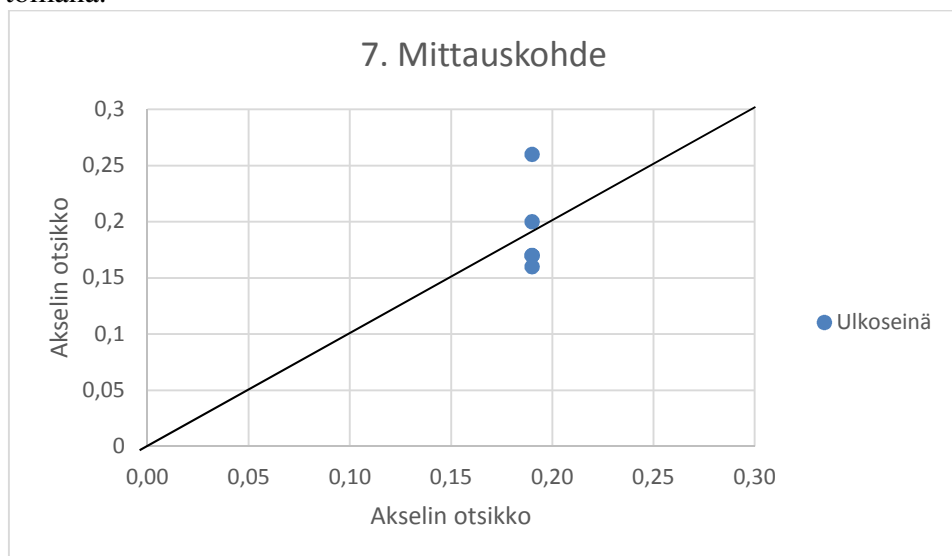
Kuva 21. 7. Mittauskohteen mitattujen U-arvojen korrelaatio laskennallisiin U-arvoihin.

Kaaviossa piste kuvaa yksittäisen mittauksen tulosta. Jos mitattu U-arvo on sama kuin laskennallinen U-arvo, osuu piste apuviivalle. Mitatuista rakenteista 7. mittauskohteen seinän todellisten U-arvojen hajonta toisistaan sekä poikkeama laskennallisesta U-arvosta oli pienintä.

Mitatuista arvoista 4 oli 0,02 yksikön hajonnan sisällä laskennallisesta arvosta. Yhden mittauksen poikkeama muista mittauksista saattaa selittyä haastavilla mittausolosuhteilla. Hallissa oli mittauksen aikana normaalit toiminnot käynnissä, ja hallin isot nosto-ovet olivat mittauksen aikana ajoittain auki, johtuen trukki liikenteestä. Näistä havainnoista voimme päätellä että mitattavana rakenteena lähes yksiaineinen ilmaraoton rakenne antaa hyvin tarkasti samoja arvoja niin laskennallisesti kuin mitattunakin. Mittausolosuhteet tulisi saada pidettyä koko mittauksen ajan muuttumattomana.

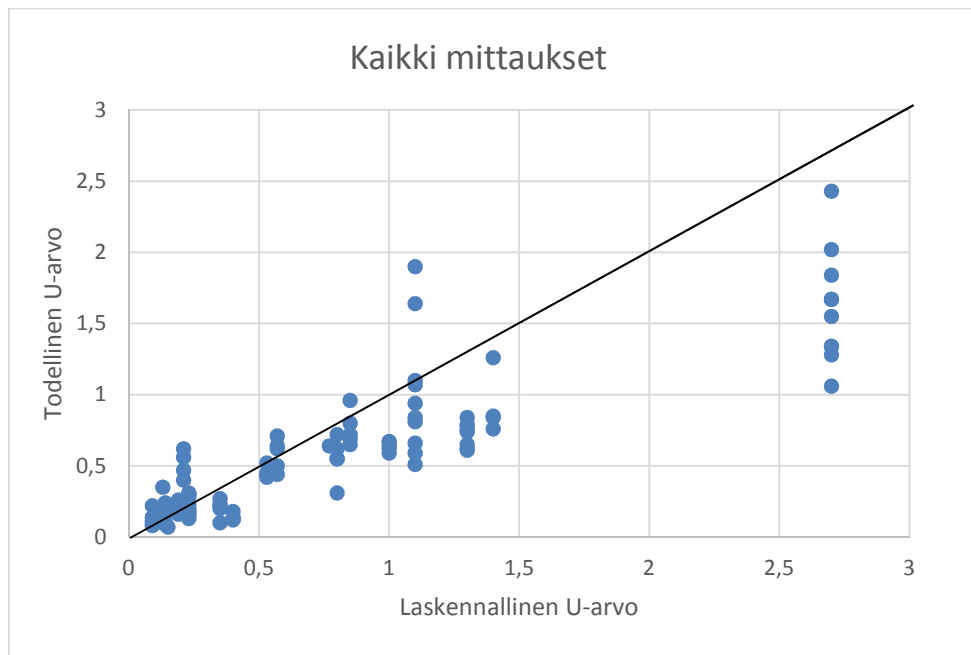
Kuva 23. Kaavio mitattujen U-tulosten korrelaatiosta laskennallisiin U-arvoihin

Kuva 24. Kaavio mitattujen tulosten korrelaatiosta laskennallisiin U-arvoihin, kaavion osa 0-1,6

Kaaviossa piste kuvaa yksittäisen mittauksen tulosta. Jos mitattu U-arvo on sama kuin laskennallinen U-arvo, osuu piste apuviivalle.

Tulosten poikkeamat laskennallisista arvoista sekä samassa rakenteessa tehtyjen mittausten tulosten suuri hajonta osoittaa, että on tarpeen tutkia rakenteen todellinen lämmöneristyskyky, jos suunnitellaan rakenteen energiatehokkuuden parantamista tai tutkitaan sen vaurioita. Laitteella on mielestäni ehdottomasti kaupallista potentiaalia ja tarvetta rakennusten tutkimuksissa. Laitteella mitattuihin faktoihin perustuvat laskelmat ovat hankesuunnitteluvaiheessa ehdottomasti uskottavampia kuin pelkästään teoreettiset laskelmat.
