Opinnäytetyö (AMK)

Kone- ja tuotantotekniikan koulutusohjelma

KUPARIN LIUKENEMINEN VIRTAKISKOLTA

DISSOLUTION OF COPPER FROM THE BUSBAR

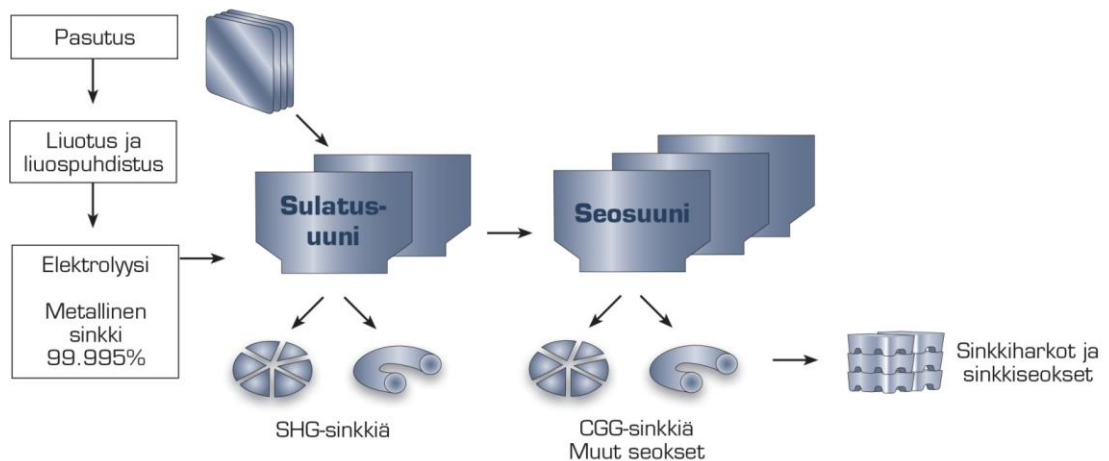
Valimon tehtävänä on sulattaa elektrolyysiltä saadut katodisinkkilevyt ja valaa niistä asiakkaiden tilaamia lopputuotteita. Tuotteet voivat olla puhdasta SHG-sinkkiä (Special High Grade) tai asiakkaille räätälöityjä erikoistuotteita, esimerkiksi erityispuhtaat patterilaadut ja muilla metalleilla seostetut tuotteet, kuten sinkkialumiiniseos (CGG). (Boliden Kokkola 2016f.)

Kuva 8. Valimon prosessikaavio (Boliden Kokkola 2016f.)

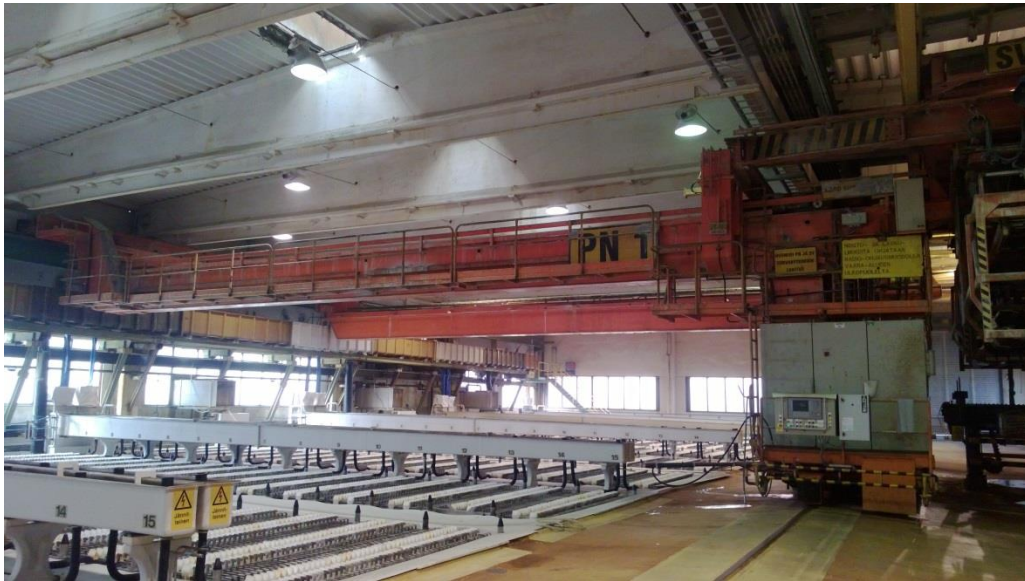
Katodinvaihdossa puolipukkinosturin (PN) nostovaunu (NV) nostaa puolet altaassa olevista katodeista kerrallaan ja kuljettaa ne PN:n välivarastoon. Tämä toistuu kaikkien viidentoista altaan kohdalla, joten NV kulkee altaiden 14 ja 15 välisen välivirtakiskon yli 30 kertaa tiputtaen joka kerralla rikkihappopitoista liuosta kiskolle.

Kuva 11. Puolipukkinosturi (Boliden Kokkola 2008a.)

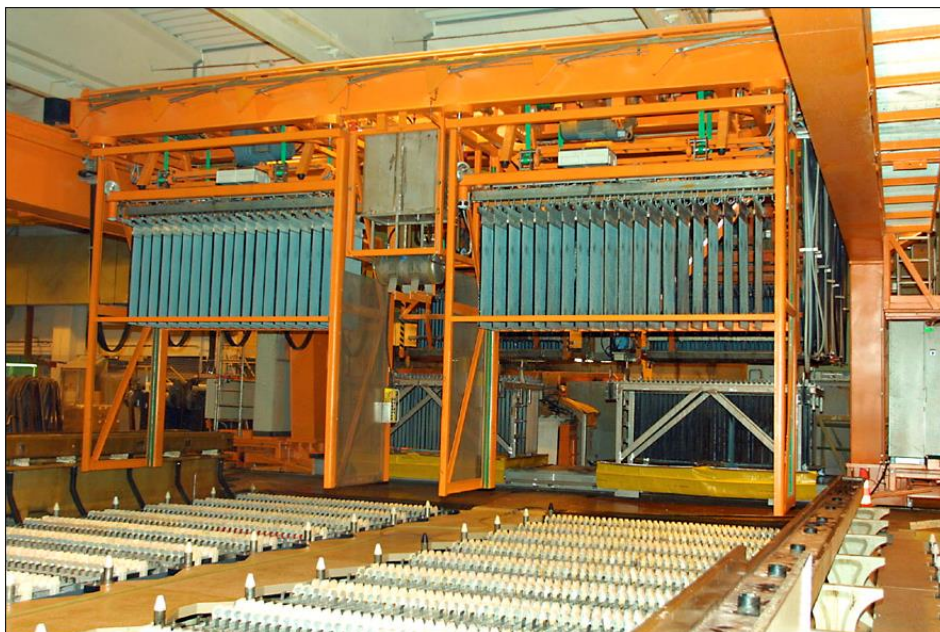
Kuva 12. Katodit nostovaunussa altaiden päällä (Boliden Kokkola 2008a.)

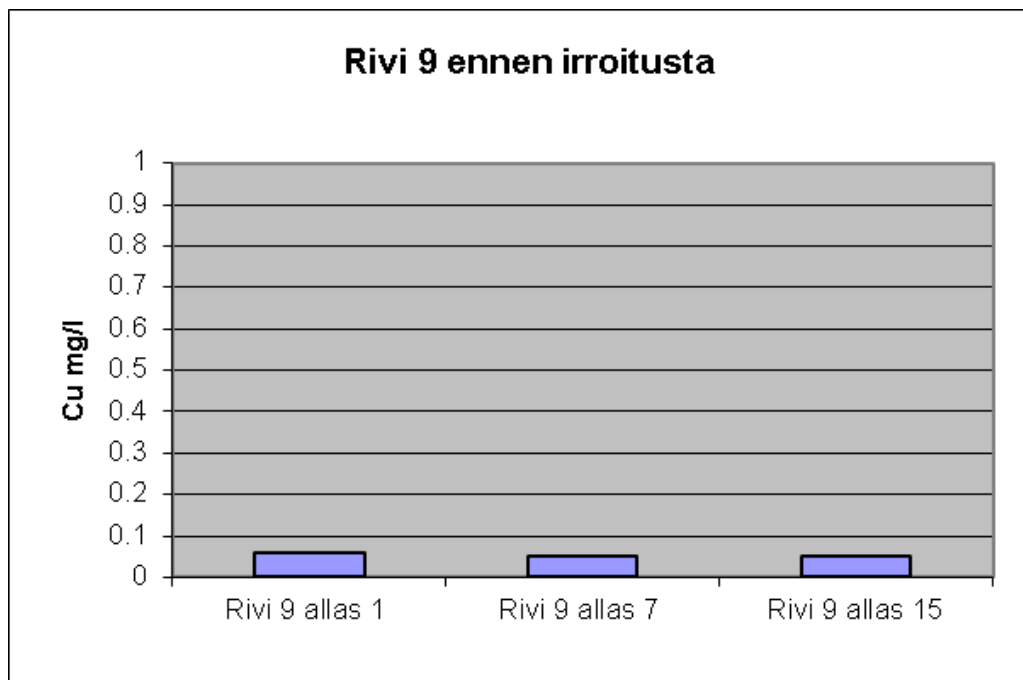
Vuonna 2002 kokeiltiin, pystyykö altaita peittämään irrotuksen ajaksi, ettei liuos pääse tippumaan suoraan virtakiskoille. Otettujen näytteiden perusteella altaiden peittäminen vähentäisi kiskoilta liukenevan kuparin määrää. (Cu liukeneminen 2002.)

Kuva 14. Altaiden peittäminen, ennen irrotusta. (Cu liukeneminen 2002.)

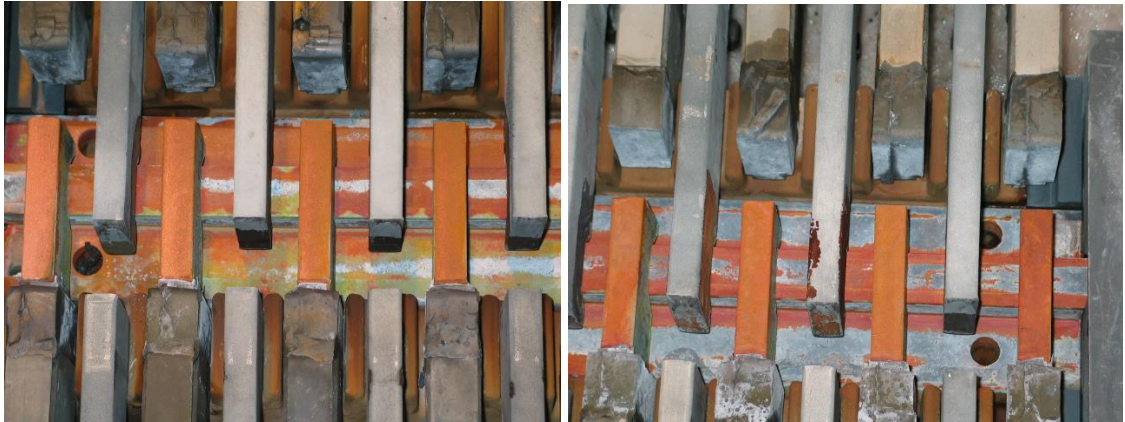
Välivirtakiskojen lyijypinnoite oli kuitenkin liian lyhytikäinen, jotta sitä olisi voitu käyttää muillakin altailla tai riveillä. Kiskon pinnalla on niin haastavat olosuhteet, muun muassa

rikkihapposumun vuoksi, ettei pinnoite kestänyt. Kahdeksan kuukauden aikana lähes koko pinnoite oli kulunut pois. (Välivirtakiskojen lyijypinnoitus 2008.)

Kuva 18. Pinnoite maaliskuussa ja marraskuussa (Välivirtakiskojen lyijypinnoitus 2008.)

Välivirtakiskojen pinnoittaminen vähensi kuparin liukenemistä, mutta pinnoite todettiin liian lyhytikäiseksi. Hallin olosuhteet ovat erittäin haasteelliset muun muassa happaman liuoksen, halli-ilman epäpuhtauksien ja virtakiskoilla kulkevan sähkövirran takia. Tämän vuoksi toimivan ja kestävä pinnoitteen löytäminen on luultavasti lähes mahdotonta. Lisäksi pinnoitteen pitäisi olla sellainen, ettei se liuetessaan heikennä katodinsinkin laatua tai saostumista, virtahyötysuhdetta eikä analyyseja muiden alkuaineiden osalta.

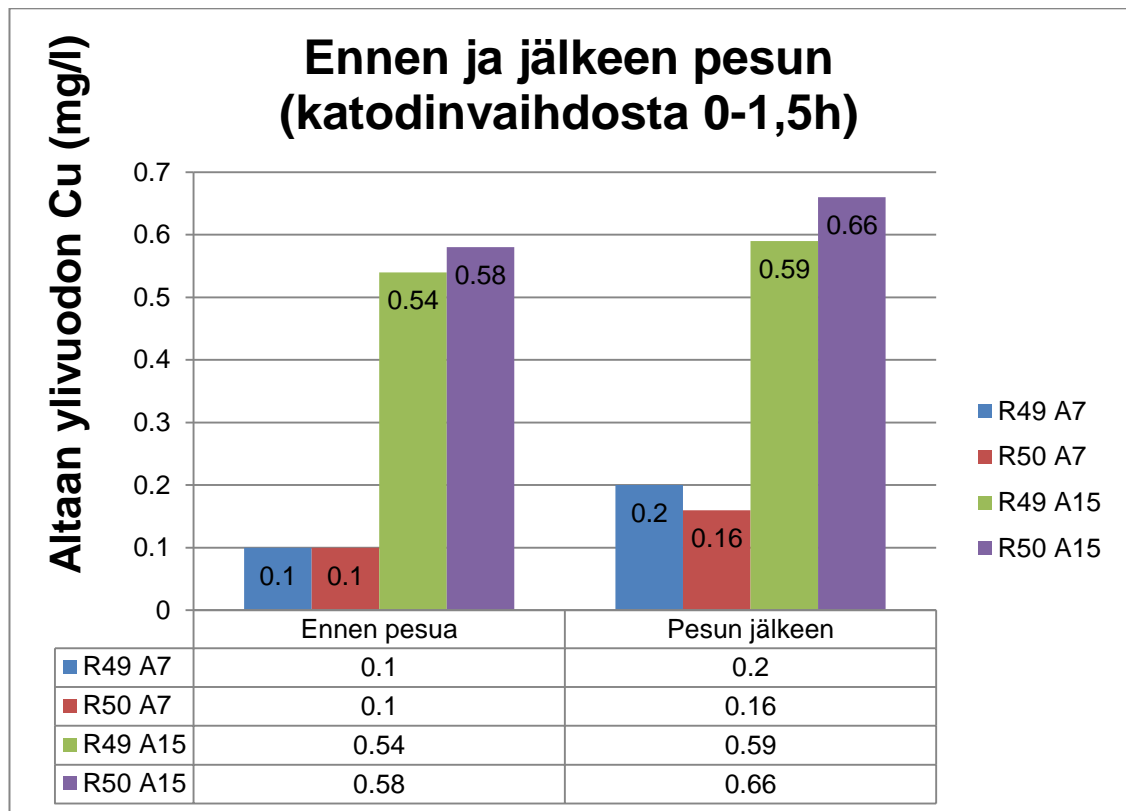
Kuvista 22 ja 23 nähdään, miten kuparin määrä muuttuu verrattuna ennen virtakiskon pesemistä ja pesemisen jälkeen. Näytteet on otettu juuri ennen kiskojen pesemistä ja välittömästi pesemisen jälkeen.

Kuva 22. Ennen ja jälkeen pesun (katodinvaihdosta 0–1,5h)

R49 A7 ja R50 A7 katodinvaihdosta on näytteenottohetkellä 1,5 tuntia, joten kuparipitoisuus on pienempi ennen pesua otetussa näytteessä, koska liuos on ehtinyt jo vaihtumaan. R49 A15 ja R50 A15 on irrotettu juuri ennen näytteenottoa, joten pitoisuus on valmiiksi korkealla.

Virtakiskojen pesemisen yhteydessä otetuista näytteistä nähdään, että lähes poikkeuksetta altaan ylivuodon kuparipitoisuus on suurempi pesun jälkeen, riippumatta siitä, onko edellisestä katodinvaihdosta kulunut minuutti vai 40 tuntia. Jos liuoksessa on enemmän kuparia, voidaan olettaa, että sitä myös saostuu katodille enemmän. Mikäli keskitytään pelkästään kuparin vähentämiseen, kannattaa virtakiskojen peseminen lopettaa kokonaan. Likaiset virtakiskot kuitenkin heikentävät virtahyötysuhdetta, joka on erittäin tärkeä mittari elektrolyyysin toiminnan ja tuotannon kannalta. Virtakiskoilla tapahtuvat tulipalot tulevat myös lisääntymään, jos kiskoja ei pestä asianmukaisesti. Nyt jo
