TUOTANTOLAITOKSEN KÄYTTÖVESIMITTAROINNIN SELVITYS

Elina Rissanen
Opinnäytetyö
Kevät 2017
Energiatekniikan koulutusohjelma
Oulun ammattikorkeakoulu

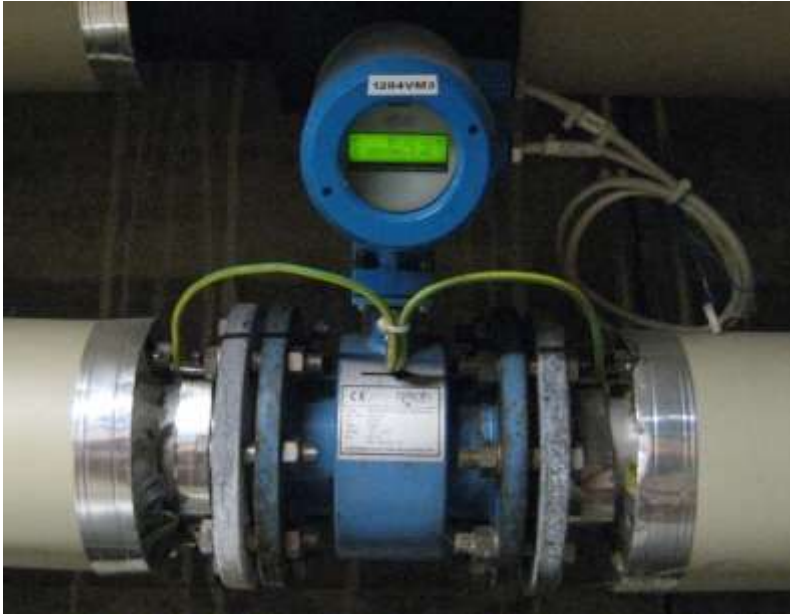
Tuotantotehdas käyttää muun muassa sikalinjalla Arkonin sähkömagneettisia virtausmittareita veden mittauksissa (kuva 4).

KUVA 4 Arkon virtausmittari

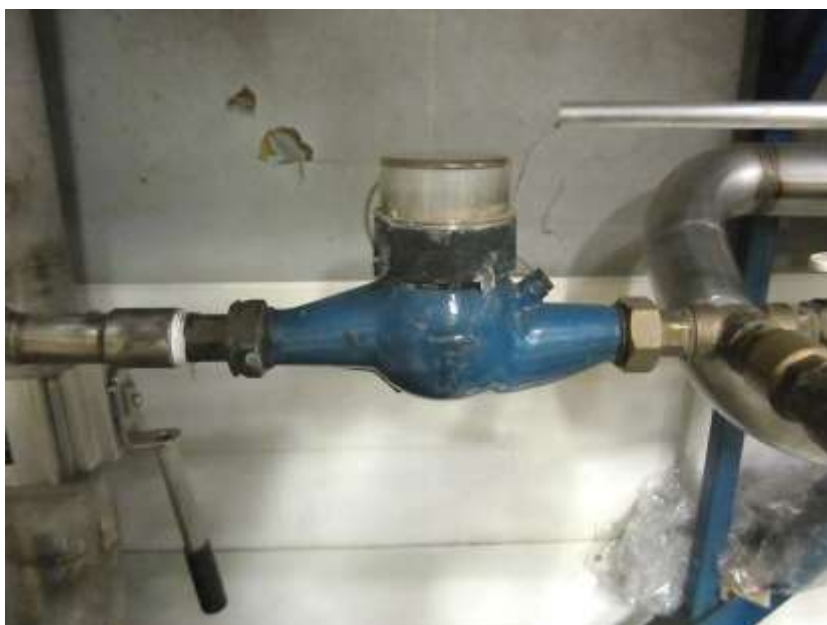
Siipipyörämittareita käytetään veden kulutuksen mittaamiseen. Mittareissa virtaus pyörittää mittauskammiossa olevaa juoksupyörää, jolloin virtaus saa siipipyörän liikkeeseen ja poistuu rungon yläosassa olevista aukoista. Näitä mittareita kutsutaan mekaanisiksi virtausmittareiksi, sillä useimmiten mittari on varustettu mekaanisella laskijalaitteella. Siipipyörämittarit lähettävät pulssin automaatiojärjestelmään tietyn vesimäärän virrattua mittauksen läpi. (6, s. 95.) Siipipyörämittareita tuotantolaitoksella on enää käytössä vain muutama virtausmittauksissa (kuva 6).

KUVA 6 Tuotantolaitoksen siipipyörävirtausmittari

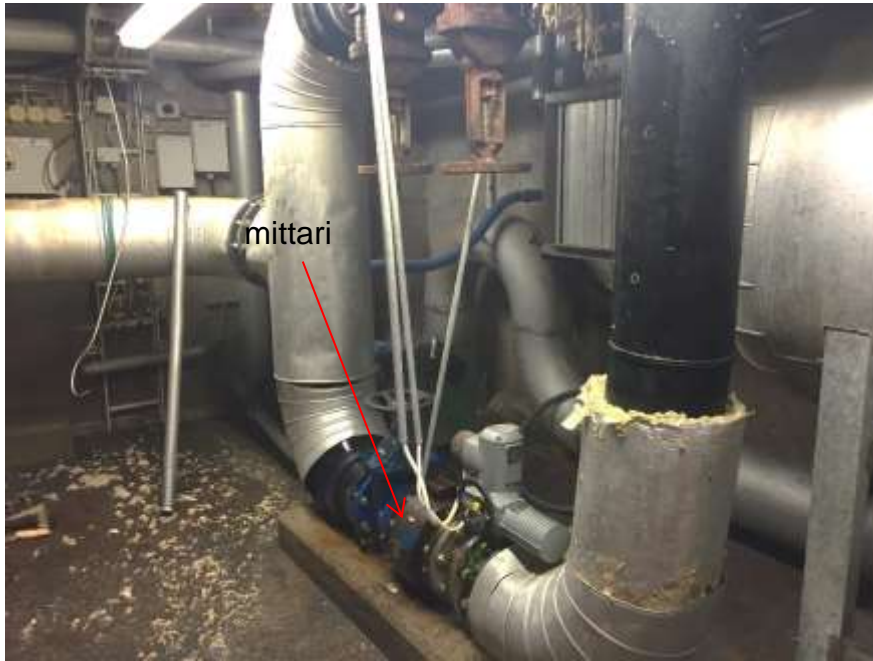
Esimerkiksi kuvassa 10 on asennettu laitoksen kaupungin veden päävesimittari erittäin huonosti. Mittarin molemmin puolin on putkimutkat ja juuri ennen mittaria sulkuventtiili. Suoraa putkiosuutta ei käytännössä ole laisinkaan, mikä voisi ta-saannuttaa virtauksen ennen anturia. Myöhemmin luvussa 5.2 nähdään taulu-kosta 1 mittarin epätarkkuus.

KUVA 10 Pintaveden päävesimittari

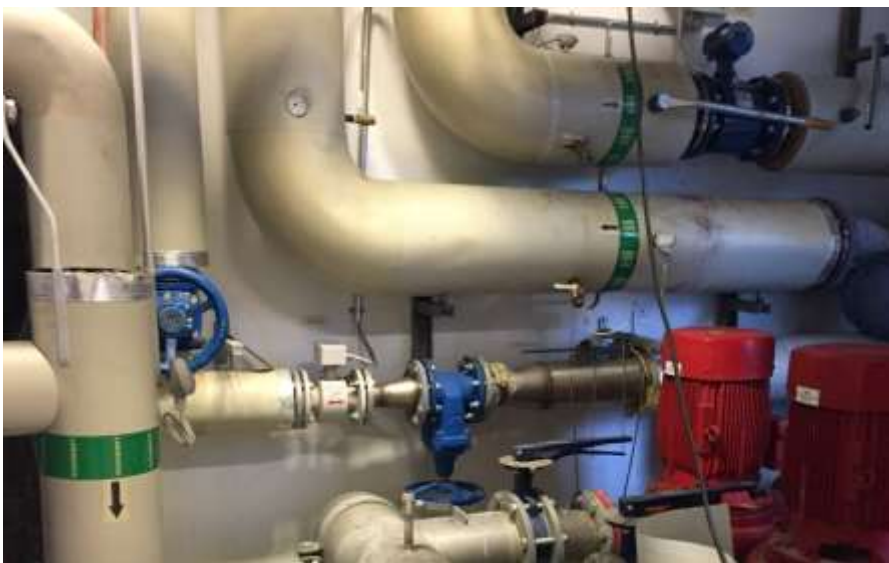
Toiseksi kuvaksi valittiin Chickin virtausmittari (kuva 11). Tämä mittari myös tarkistusmitattiin ultraäänimittarilla, koska ennen mittaria on silmin nähden häiriötekijöitä. Ennen mittausta olevat putkisupistukset ja venttiili vaikuttivat mittaustulokseen. Tarkistusmittaustuloksen virheprosentti on kuitenkin suhteellisen pieni monen häiriötekijään nähden.

KUVA 11 Chickin virtausmittari

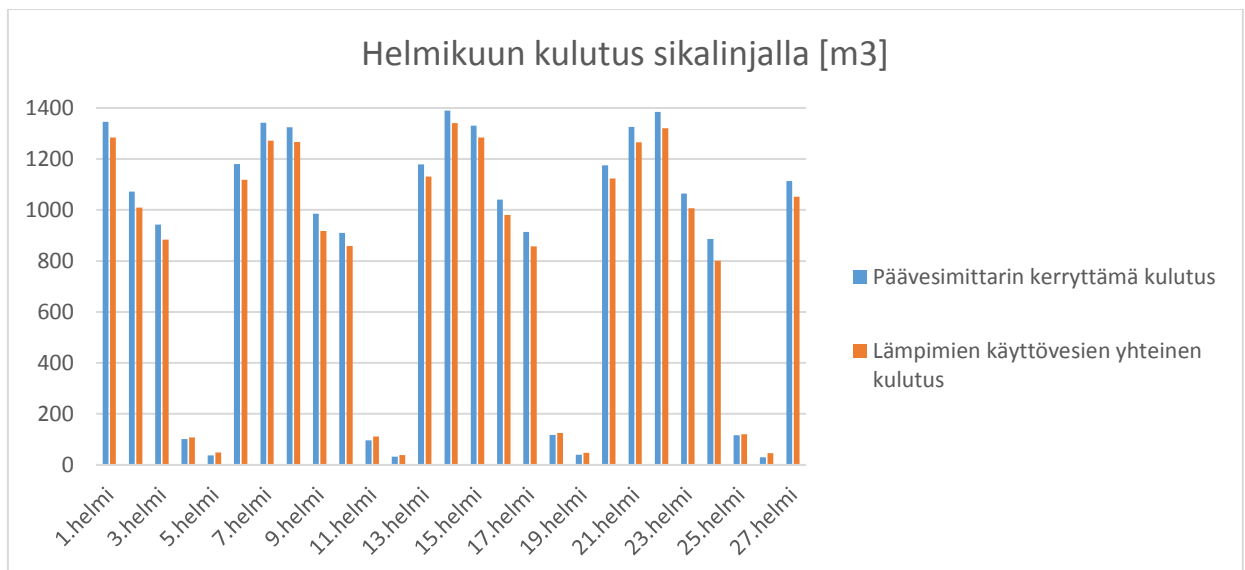
Sikalinjan mittarointia tarkastettiin Flexim-ultraääni-pantamittarilla, jolla haluttiin varmistaa kiinteiden mittareiden oikeellisuutta pantamittarin avulla. Lähtökohtana oli, että jokin tai kaikki mittarit näyttävät väärin, sillä raportoinnista puuttui tasaisesti veden kulutusta. Kuvasta 13 nähdään helmikuun kulutus kuutioina. Kuvassa esitetään päävesimittarin kerryttämä kulutus ja kolmen lämpimän käyttöveden yhteiskulutusta. Sikalinjan päävesimittarin läpi kulkee kaikki lämpimät vedet, jolloin tähän kertynyt vesimäärä tulisi vastata kolmen alamittaroinnin yhteiskulutusta. Raportoinnilla tarkoitetaan tietojärjestelmään kertynyttä kulutusdataa mitauspisteiltä. Vaikka päävesimittarin ja lämpimien käyttövesien yhteiskulutuksen ero prosentteina ei ole viikolla kuin noin 5 %:n luokkaa, on kulutus kuitenkin kuutioina merkittävä. Raportoinnin perusteella jaetaan veden kulutusta osastoittain laskuttamisvaiheessa, joten mikäli mittarin kulutus ei vastaa raportoinnin kulutusta, laskutetaan tällöin väärää loppukäyttäjää.

KUVA 13 Sikalinjan helmikuun kokonaisveden kulutus kuutioina

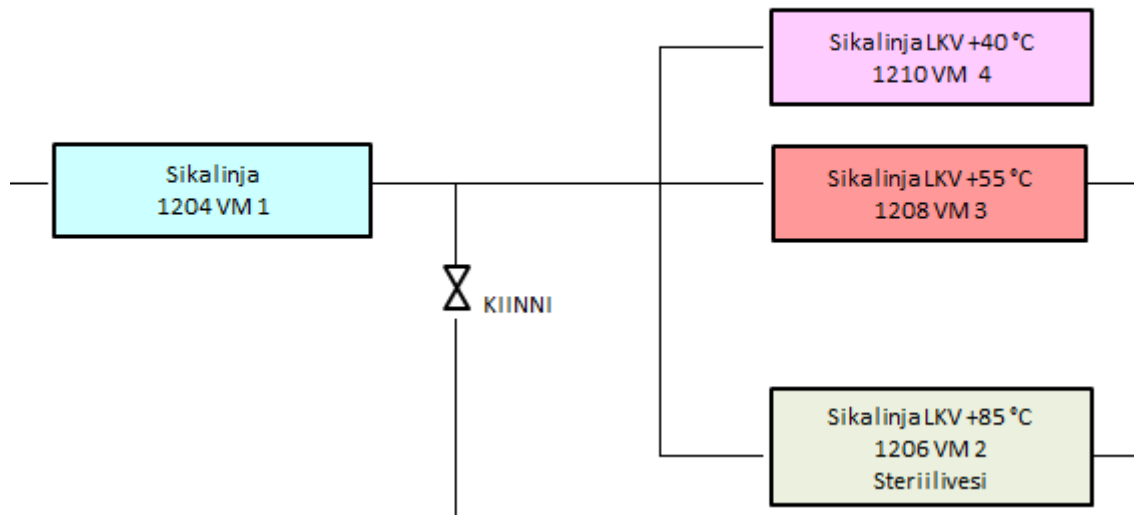
Mittaukset suoritettiin samalla tavoin ultraäänimittarilla kuin muillekin päävesimittareille. Ultraääni-pantamittari pyrittiin asentamaan parhaaseen paikkaan lämmönjakokeskuksella, jossa kaikki neljä kiinteää mittaria sijaitsi. Ensimmäinen aloitettiin

päävesimittarista, jonka läpi kaikki vesi virtaa sikalinjalle. Tämän jälkeen mittaroi-
tiin kolme muuta lämpimän käyttöveden mittaria. (Kuva 14.)

*KUVA 14 Sikalinjan mittareiden tikapuukaavion alkuosa, johon tarkistusmittauk-
set kohdistuivat*

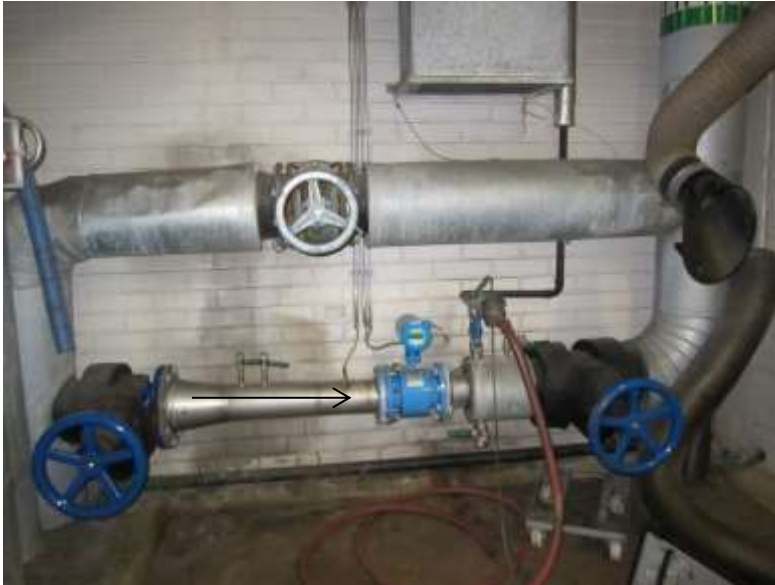
Sikalinjan päävesimittari on asennettu DN125-kokoiseen putkeen, jossa on kaksi sulkuventtiiliä ennen ja jälkeen mittaroinnin sekä putkisupistus ennen mittaria (kuva 15).

KUVA 15 Sikalinjan päävesimittari

Suoraa putkea ennen mittarin anturia, jossa virtaus pystyisi venttiiliin ja supistuksen jälkeen tasaantumaan, täytyisi olla 0,63 m. Samoin mittarin jälkeen tulisi olla 0,38 m suoraa putkea. Nämä mitat saatiin mittarin valmistajan asennusohjeista, joka on suoraan verrannollinen putkikokoon (kuva 5). Taulukosta 2 nähdään mittareiden putkikoko ja suoran putkiosuuden suositusmitta sekä tämän hetkinen toteutuminen. Taulukosta nähdään, että suoran putkiosuuden etäisyys täyttyy kaikissa muissa mittauspaikeissa paitsi päävesimittarin ja +40 asteen lämpötilan kohdalla virtausmittarin jälkeen.

Päävesimittarin tarkistusmittaus voitiin asentaa pitkälle suoralle putkiosuudelle mittarin jälkeen. Mittaus suoritettiin perjantaista tiistaihin, jotta saatiin ainakin yhden arkipäivän kulutustieto kokonaan. Arkipäivän ja viikonlopun tietoja voitiin verrata kiinteistöautomaatiojärjestelmän antaman raportin kulutustietoihin. Viikonlopun ylitse tapahtuneesta mittauksesta huomattiin, että kiinteästi asennettu mittari havaitsi virtausta, vaikka pantamittari ei havainnut. Kulutuksen seurannasta piirrettiin Excel-taulukon avulla kulutuskäyrä (kuva 19). Kuvasta nähtiin, että mittarin nollakohta on noin kaksi kuutiota. Virheeksi tätä ei kuitenkaan voi sanoa, sillä mittarin valmistaja on määritellyt virtausmittarille mittausalueen, joka rajoittuu 2,2 kuutioon. Tämä varmistettiin kytkemällä tietokone virtausmittariin kiinni, jolloin tietokone näytti mittarille cutoff-asetuksen kohdalle 2,21 m³. Automaatiojärjestelmästä tutkittiin virtausmittarin hetkelliskulutuksia ja päiväkohtaisia kulutuksia, jotta saatiin selville, kertyikö pulssitietoja järjestelmään virtauksen ollessa cutoff-alueella. Tarkastelun jälkeen huomattiin, ettei virtaus cutoff-alueella lisännyt kokonaiskulutusta järjestelmään.

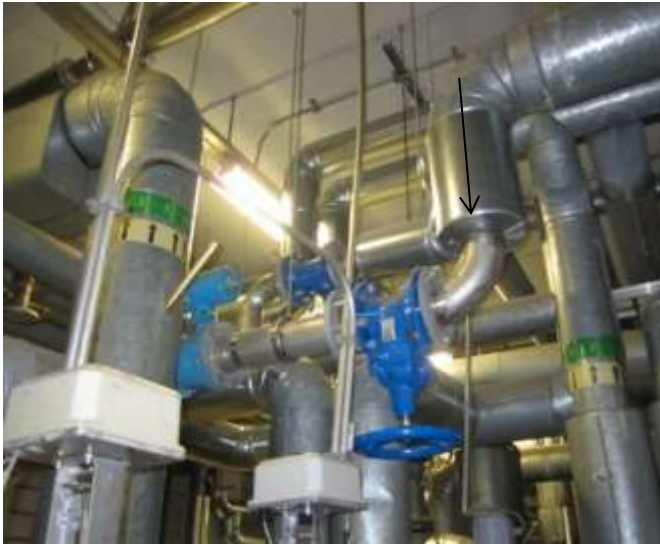
+40 °C:n lämpimän käyttöveden virtausmittari oli asennettu lämmönjakohuoneessa virtauksen kannalta haastavaan paikkaan. Kuvasta 16 nähdään mittarin paikka ja virtaussuunta on esitetty nuolen avulla. Ennen mittaria on asennettu takaiskuventtiili ja lisäksi ennen venttiiliä on kaksi mutkaa.

KUVA 16 Sikalinjan +40 °C virtausmittari

Pantamittarin kiinnittäminen oli $+40\text{ }^\circ\text{C}$:n lämpötilalle haastavaa. Pitkää putki-
osuutta ei ollut, missä virtaus olisi varmasti rauhoittunut. Pantamittari kiinnitettiin
mittarin jälkeen pisimmälle mahdolliselle putkiosuudelle, mutta suora osuus ei

täysin täytännyt Fleximin valmistajan antamia etäisyyksiä. Mittaus kuitenkin suoritettiin torstaista maanantaihin, jolloin saatiin samalla arkipäivän ja viikonlopun veden kulutustieto kokonaan. Kulutustiedoista laskettiin kiinteälle mittarille suhteellinen virheprosentti perjantain kulutuksesta. Virheprosentiksi saatiin 21. Tätä virhettä tulee tarkastella kriittisesti tarkistusmittauksen paikan vuoksi.

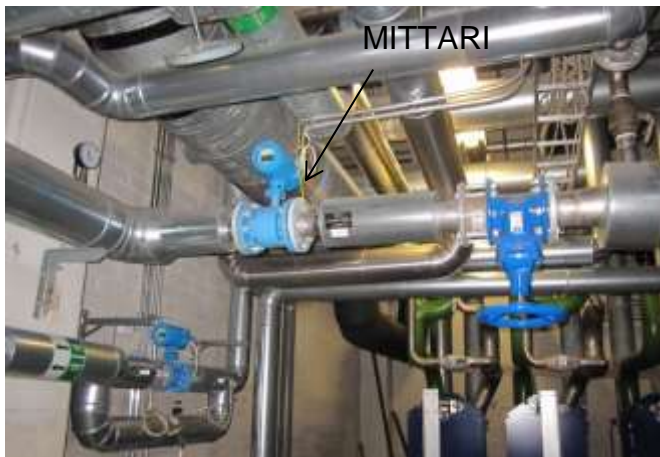
Ennen ja jälkeen +55 asteen virtausmittaria suosituspituus suoraa putkea täyttyy. Virtausmittarin valmistaja esittää vain suoran putkiosuuden mitan ennen ja jälkeen mittarin mutta ei ota kantaa häiriötekijöiden etäisyyksiin. Valmistaja mainitsee, että mittauksen eteen ei saisi asentaa venttiiliä, joten on vaikea arvioida ennen mittausta olevien putkisupistuksien ja takaiskuventtiilin vaikutusta suoraan mittaustulokseen. (Kuva 17.)

KUVA 17 Sikalinjan +55 °C virtausmittari

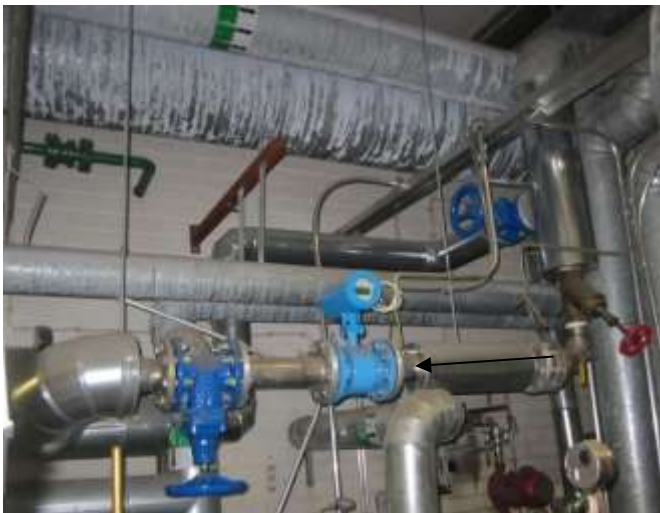
Steriiliveden virtausmittari oli silmällä katsoen asennettu heikkoon paikkaan (kuva 18). Kuitenkin taulukosta 2 huomataan, että suoran putkiosuuden mitat täyttyvät molemmilla puolilla mittaria. Putken mutkien, muuttuva putken korkeusero ja takaiskun mahdollinen vaikutus mittariin selvitettiin tarkistusmittauksella.

KUVA 18 Sikalinjan steriiliveden (+85 °C) virtausmittari

Sikalinjan tarkistusmittauksissa saatiin selville, että päävesimittari näyttää oikein mutta lämpimien käyttövesien mittarit eivät. Suurin virhe tapahtui +85 °C:n lämpötilassa, jossa virhettä oli kiinteään mittariin nähden –57 %, mittari siis mittasi liian vähän. +55 °C:n mittari näytti 5,7 %:n virhettä ja +40 °C:n mittari 21 %:n virhettä.

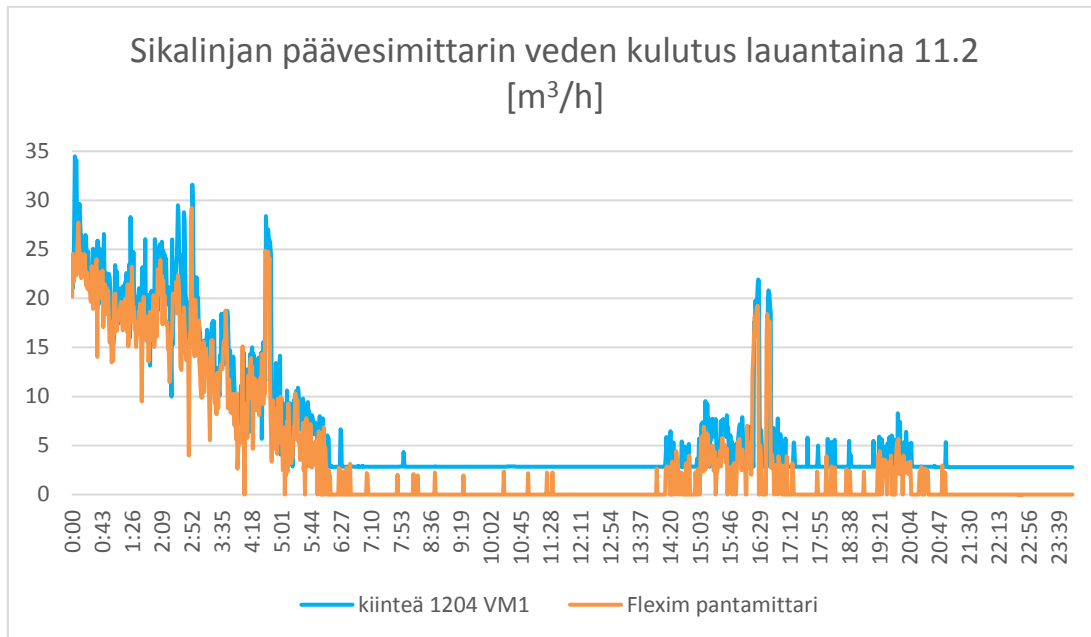
KUVA 19 Sikalinjan päävesimittarin veden kulutus yhden päivän ajalta kuutioina tuntia kohden

Mittarille laskettiin saatujen päiväkohtaisten kokonaiskulutuksien avulla suhteellinen virheprosentti kaavalla 2. Virhe laskettiin raporteista saatavan lauantain kulutustiedon ja pantamittarin kertymän erotuksena. Virheeksi saatiin $-2,54\%$. Suhteellinen virhe laskettiin vertailuksi myös maanantain kulutustietojen avulla, jolloin veden kulutus on suurempaa suurien yö pesujen vuoksi. Tällöin saatiin virheprosentiksi $0,33\%$.
