KARELIA-AMMATTIKORKEAKOULU
Ympäristötekniikan koulutusohjelma

VESIENSUOJELUTEKNISTEN RAKENTEIDEN VAIKUTUS JOENSUUN JUKAJÄR-
VEEN LASKEVAN KISSAPURON TILAAN

Opinnäytetyö
Kesäkuu 2017

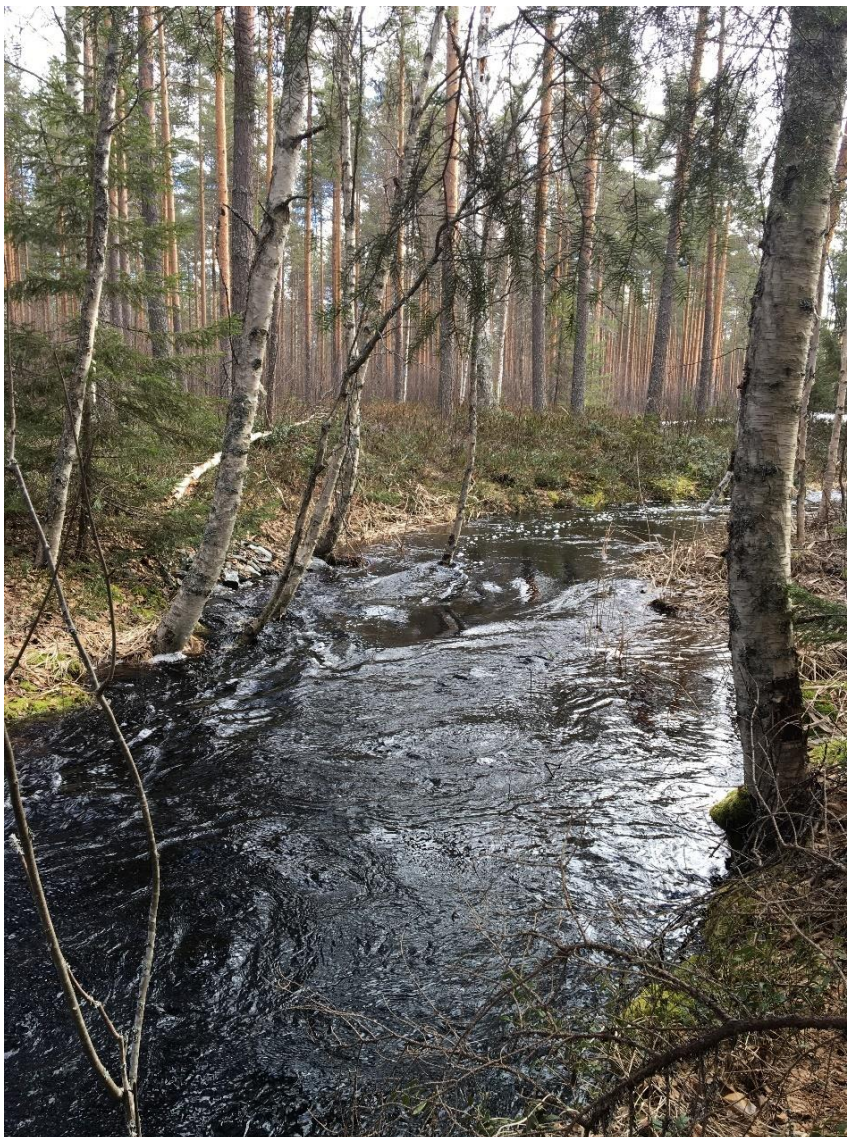
4.3.3 Havaintokohde: Pohjapato 1B

Kuva 8. Pohjapato 1B toukokuussa 2017 (Kuva: Juha-Matti Ovaskainen).

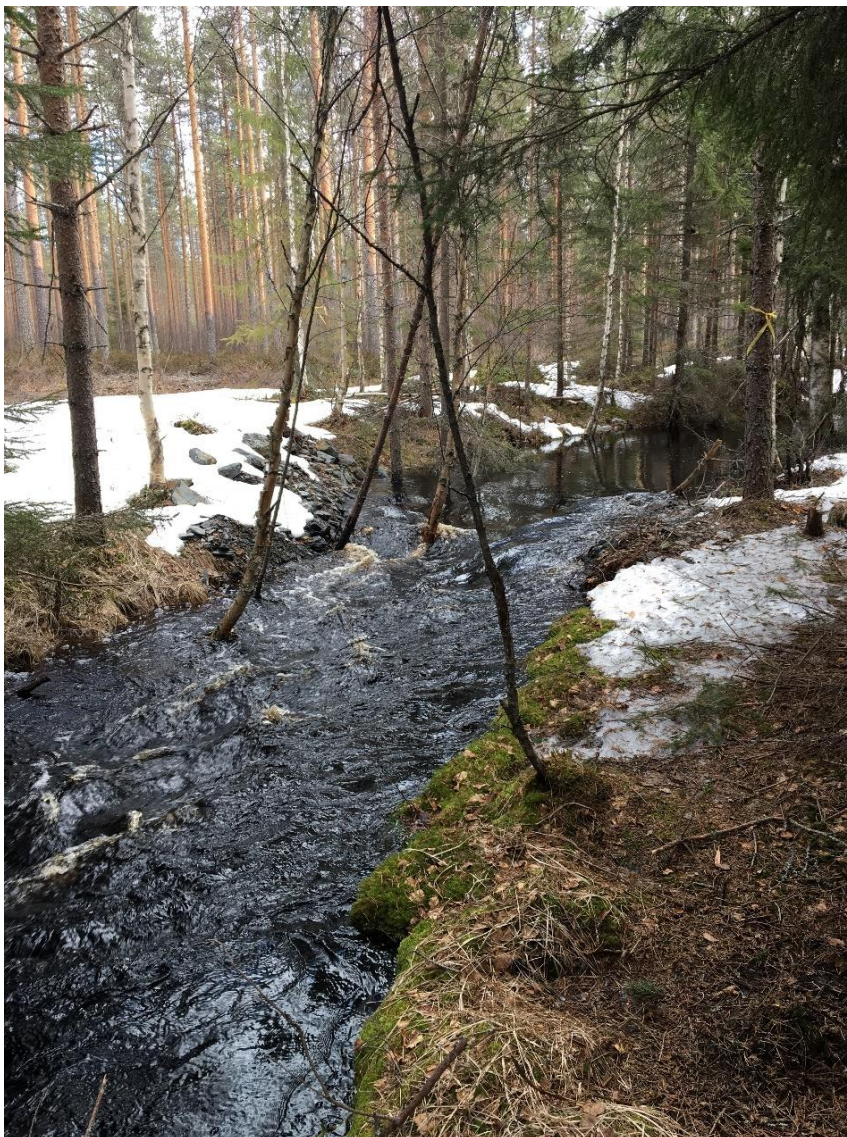
4.3.5 Havaintokohde: Pohjapato 1A

Kuva 10. Pohjapato 1A toukokuussa 2017 (Kuva: Juha-Matti Ovaskainen).

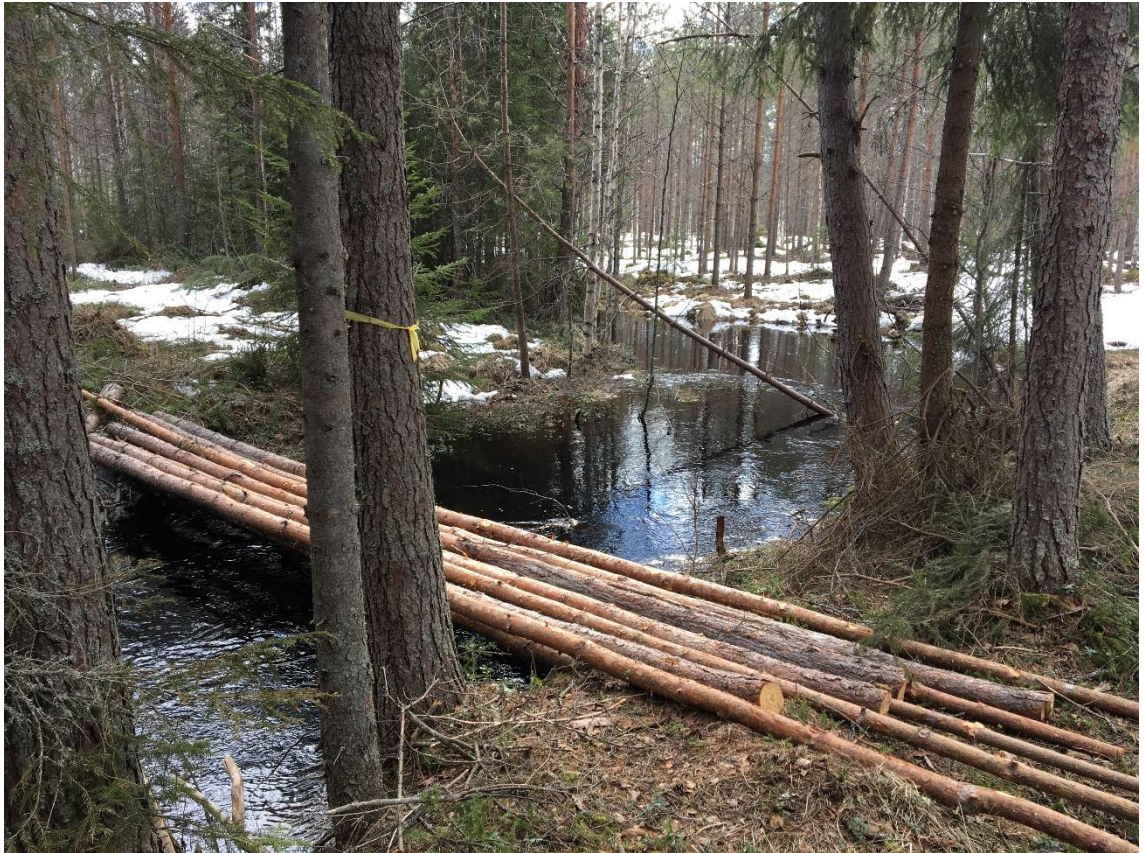
4.3.6 Havaintokohde: Pohjapato 1

Kuva 11. Pohjapato 1 toukokuussa 2017 (Kuva: Juha-Matti Ovaskainen).

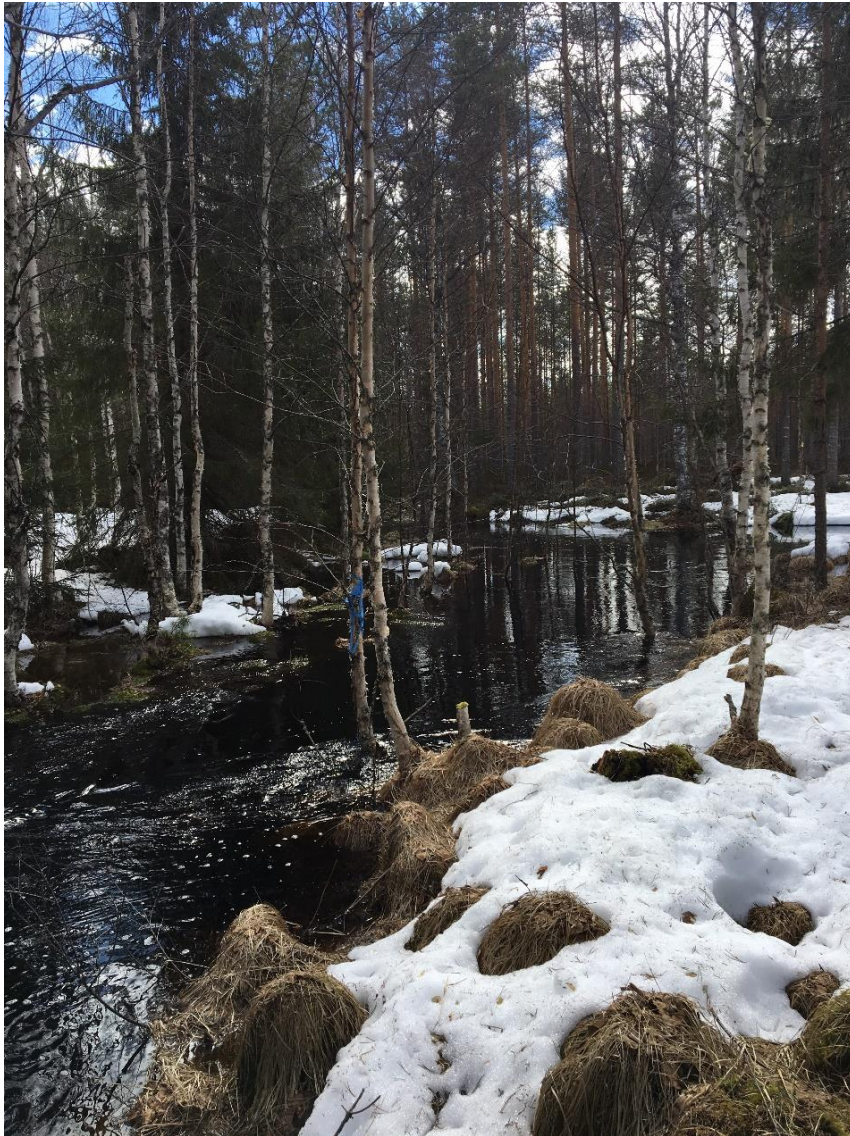
4.3.7 Havaintokohde: Pohjapato 2

Kuva 12. Pohjapato 2 toukokuussa 2017 (Kuva: Juha-Matti Ovaskainen).

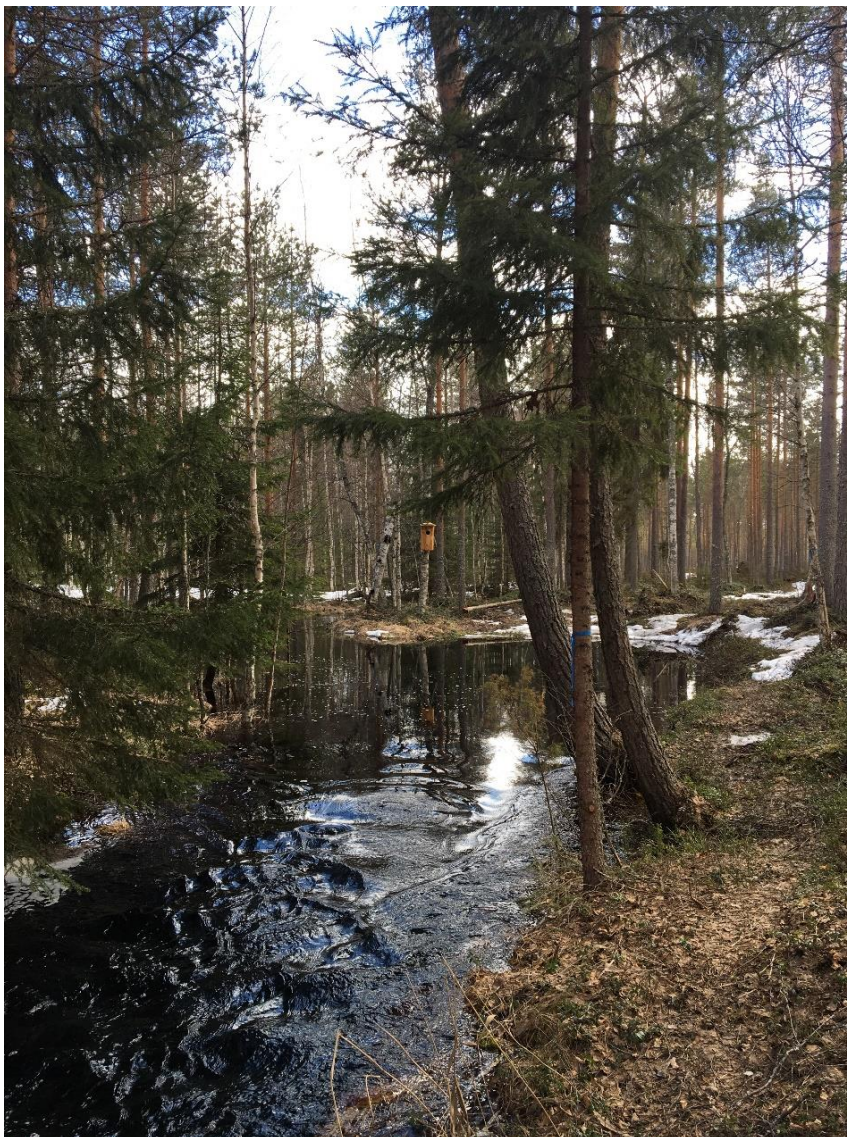
4.3.8 Havaintokohde: Pohjapato 3

Kuva 13. Pohjapato 3 toukokuussa 2017 (Kuva: Juha-Matti Ovaskainen).

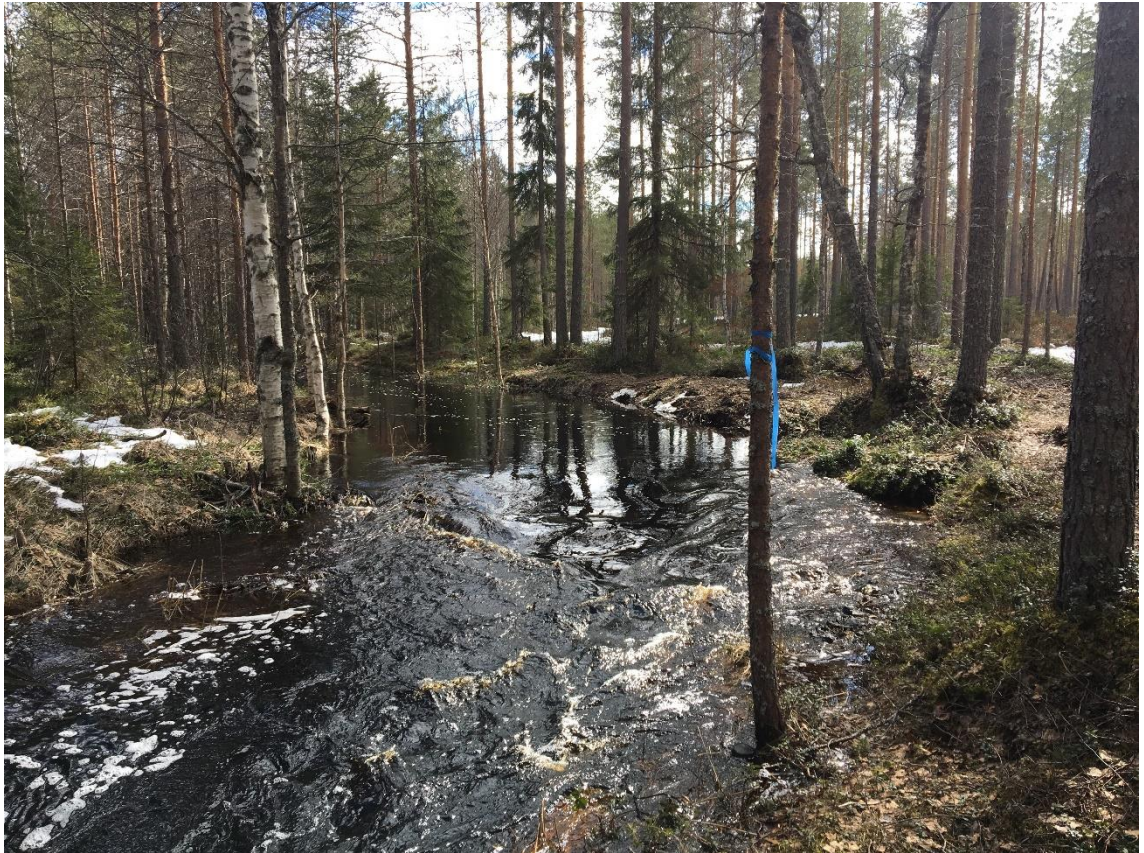
4.3.9 Havaintokohde: Pohjapato 4

Kuva 14. Pohjapato 4 toukokuussa 2017 (Kuva: Juha-Matti Ovaskainen).

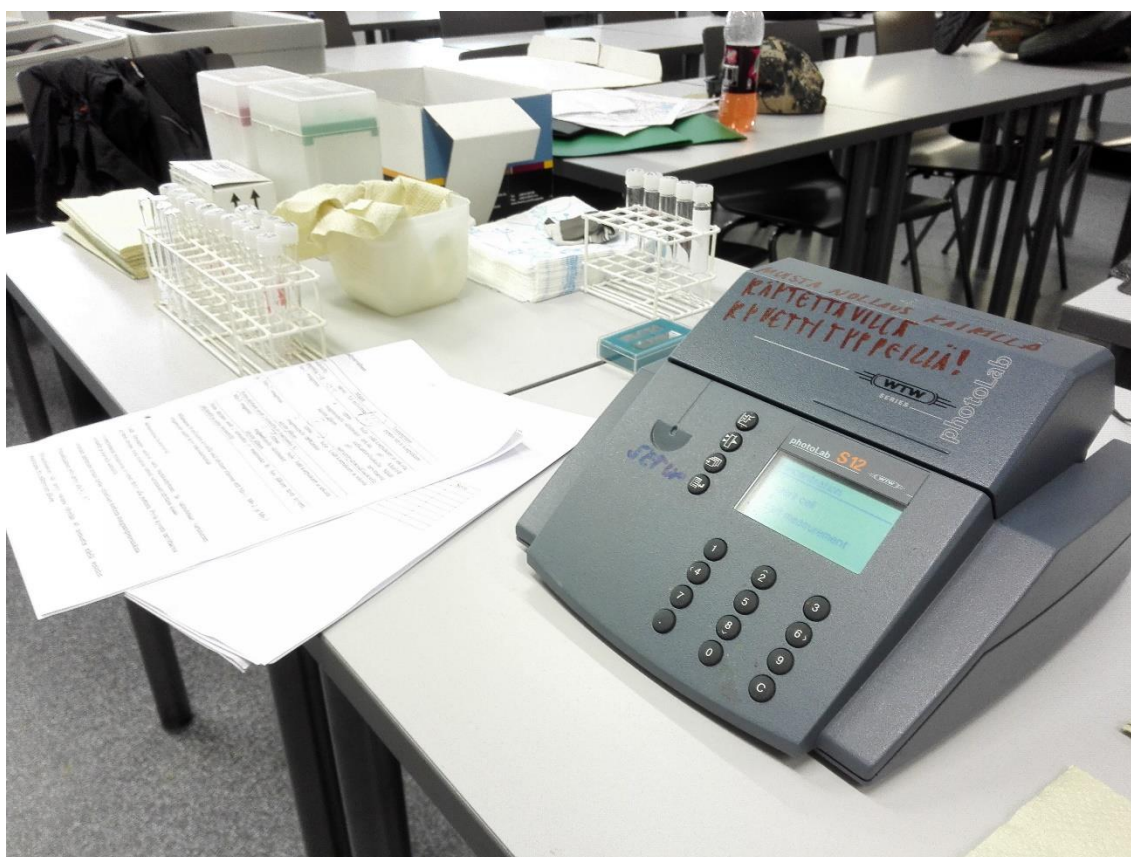
Kuva 37. WTW S12-A -filterifotometri (Kuva: Mia Rouvinen).

Vesinäytteiden happamuutta, sähkönjohtavuutta, rauta-, alumiini- ja mangaanimäärää sekä typpi- ja fosforiyhdisteiden pitoisuuksia analysoitiin Karelia-ammattikorkeakoulun Sirkkala-kampuksen laboratoriossa limnologi Tarmo Tossavaisen johtamana, kunkin laitteen käyttöohjeiden mukaan. Raskasmetallit rauta, alumiini ja mangaani analysoitiin WTW photoLab S12-A -filterifotometrillä (kuva 37).

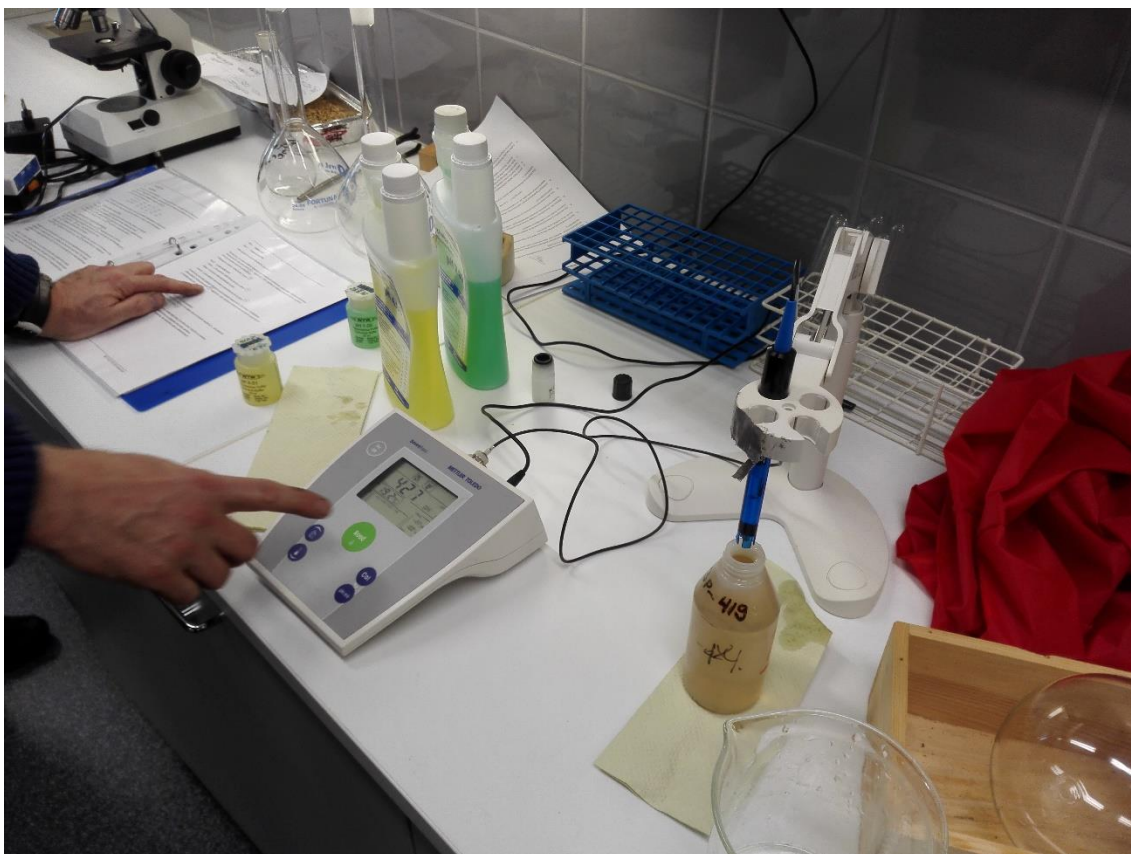
Kuva 38. Mettler Toledo -pH-mittari (Kuva: Mia Rouvinen).

pH:n mittaamiseen käytettiin Mettler Toledo -pH-mittaria (kuva 38). Sähkönjohtavuuden sekä happipitoisuuksien mittaamiseen käytettiin G-8200M-yhdistelmämittaria.

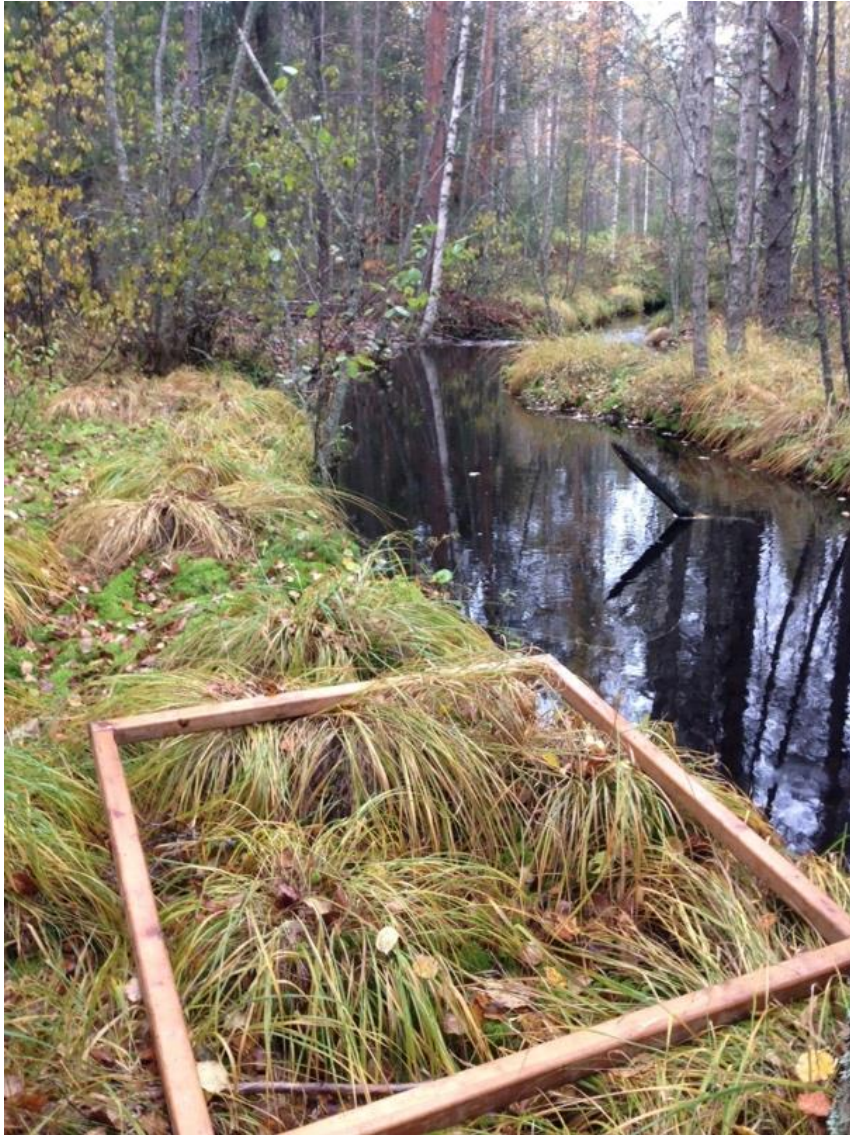
Kuva 41. Kasvillisuuskartoitusta 23.9.2016 pohjapadon 12 yläpuolisella tulvatasanteella (Kuva: Juha-Matti Ovaskainen).

Rantakasvillisuuden kartoituksessa käytettiin apuna sisämitaltaan 1 m²:n kokoista puukehikkoa (kuva 41). Kehikkoa siirrettiin eteenpäin seitsemän kertaa kartoituskohteissa uoman suuntaisesti, eli kartoitus kattaa paikoin n. 7 m²:n kokoisen alueen ja yhteensä siis noin 14 m²:n alueen. Osa kasveista otettiin mukaan lajintunnistusta varten. Kasvien tunnistuksessa ja nimeämisessä on käytetty apuna seuraavia kirjoja: Suomen rantakasvio (2011), Otavan värikasvio (2011) ja Jäkälät & sammalat Suomen luonnossa (2008).

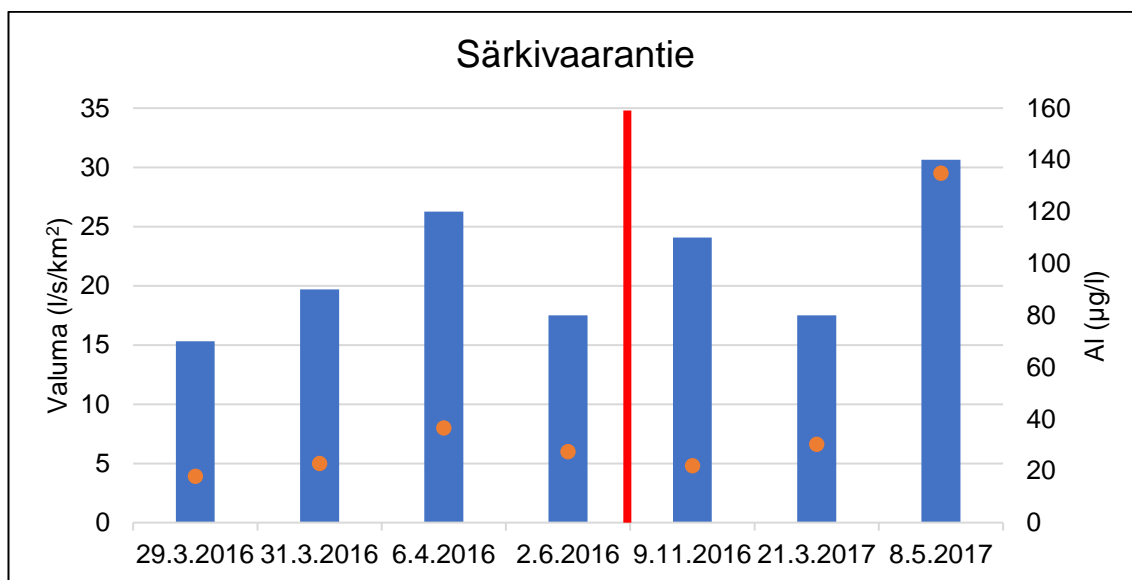
Kuvio 10. Särkivaarantien näytteenottoaikalta mitatut alumiiniarvot.

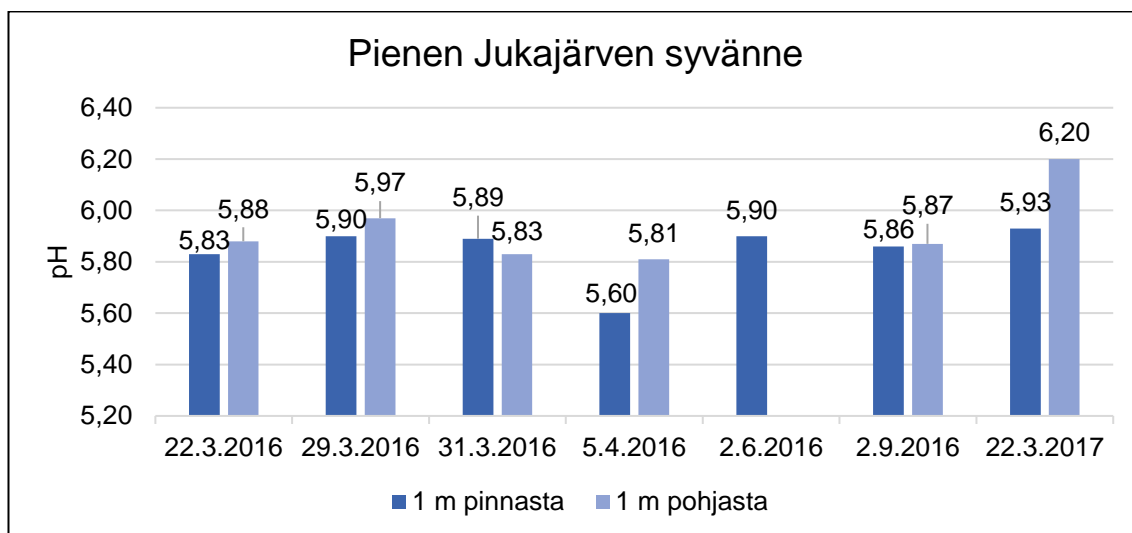
Kuvio 15. Pienen Jukajärven veden pH-arvoja kahdesta eri syvyydestä mitattuna.
