ANKER-POLKUOMPELUKONE – Historia, materiaalit ja restaurointi

Opinnäytetyö 2010

ANKER TREADLE DRIVE SEWING MACHINE

– History, materials and restoration

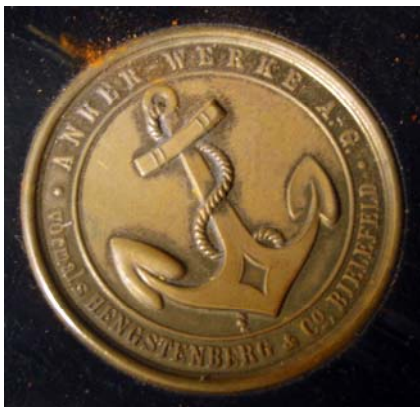
Kuva 1. Valmistajan nimi- ja logolaatta (Nivell 2010)

Historiatutkimuksen pohjana minulla oli restauroitavassa ompelukoneessa oleva valmistajan nimi- ja logolaatta, jonka perusteella etsin tietoa Anker-Werkestä, nimestä Hengstenberg ja Bielefeldin kaupungista (Kuva 1.)

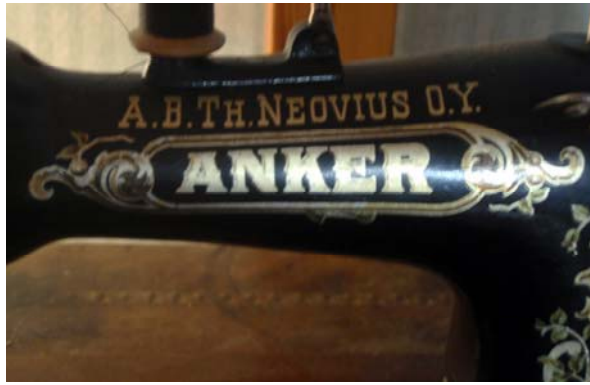
Kuva 10. Ompelukoneen ylävarren siirtokuva (Nivell 2010)

Restauroitavan ompelukoneen suomalainen jälleenmyyjä A.B. Th. Neovius O.Y. on merkitty siirtokuvakirjaimin koneen ylävarteen (Kuva 10.). Selvittäessäni yrityksen historiaa selvisi, että kyseinen yritys toimii edelleen Helsingissä. Toimialana yrityksellä on lankojen ja käsityötarvikkeiden vähittäiskauppa. Osakeyhtiö on perustettu jo vuonna 1896 ja tuolloin yrityksellä oli 3000 osaketta, joiden á hinta oli 100 markkaa. Ennen yrityksen siirtymistä kaupparekisteriin se toimi avoimena yhtiönä. (Pörsstitieto Ky 2006.)

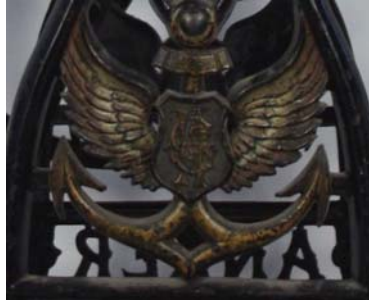
Kuva 12. Jalustassa oleva logo (Nivell 2010)

Restauroitavan ompelukoneen valmistuksen ajoitus osoittautui kuitenkin hankalaksi. Löysin yrityksen nimen perusteella viitteitä mahdollisesta valmistusajankohdasta, mutta en saanut selville tarkkaa vuosilukua. Yrityksen nimen Anker-Werke AG vormals Hengstenberg & Co. Bielefeld perusteella ompelukone on valmistettu joko vuonna 1906 tai sen jälkeen, mutta kuitenkin ennen vuotta 1915, perustuen silloiseen nimen muutokseen, jolloin yrityksestä tuli pelkkä Anker-Werke AG. Tätä seikkaa kuitenkin hämmentää se, että jalustasta oleva logo on ollut käytössä jo vuonna 1903 (Ku-

va 12. ja liite 7.). Yritin tiedustella useilta eri tahoilta, kuten vanhojen ompelukoneiden keräilijöiltä ja saksalaisista ompelukone museoista mahdollista valmistusvuotta, mutta en saanut vastausta. Lopulta otin sähköpostitse yhteyttä Alte Nähmaschinenkirjan kirjoittajaan Peter Wilhelmiin ja sain häneltä vastauksen. Oma ajoitukseni osui kohdalleen ja kone oli valmistettu vuonna 1912. Samalla selvisi myös jalustassa olevan logon arvoitus, koska Wilhelminkin mukaan samaa jalustaa on käytetty useiden erimallisten ompelukoneiden jalustana useita vuosia. (Wilhelm 2010.)

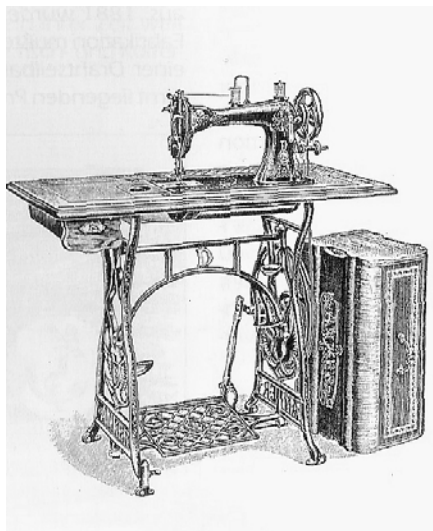
Kuva 13. Anker D (Wilhelm 2002: 30)

Ompelukoneen tuotemerkki on Anker ja sen valmistusnumero on 3455. Numero löytyi lähes kaikista koneen osista. Lisäksi ompelukoneen vetolevystä löytyi numero 768516, joka on koneen mallinumero eli tämä numero löytyy kaikista samanmallisista koneista. Ompelukoneen jalusta on samanlainen, kuin Ankerin mallissa D (Kuva 13.), mutta restauroitava kone on mallia F. (Liite 5.) Käyttövoimana käytetään jalkoja eli kyseessä on polkuompelukone.

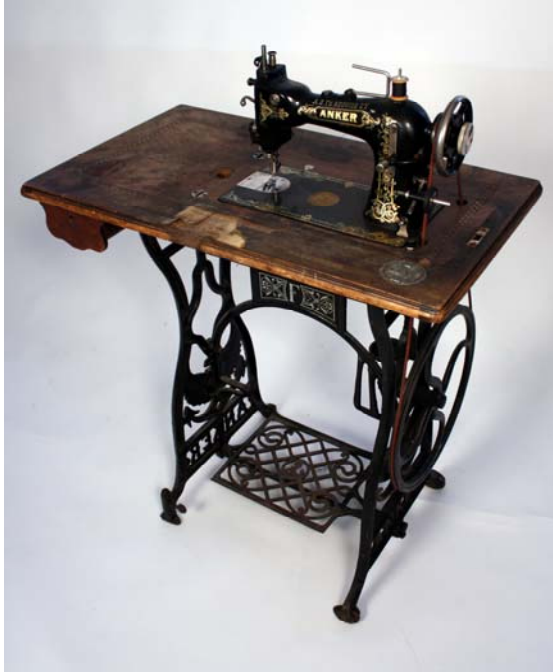
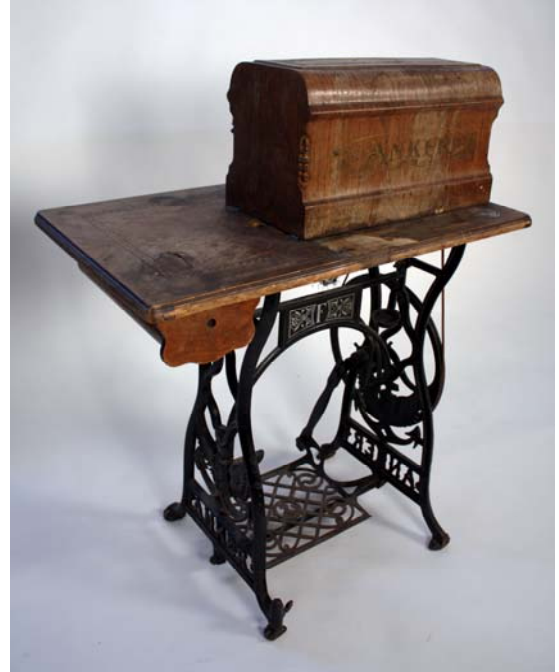
Kuva 15. Yleiskuva ompelukoneesta
(Nivell 2010)

Ompelukoneen kokonaisuus koostuu itse ompelukoneesta, sen jalustasta ja työtasosta, sekä suojakopasta ja ompelukoneen alta löytyvistä roiskesuojasta ja suojaverkosta. Lisäksi työtasoon kuuluu vetolaatikko, sekä pieni ilmeisesti puolalankojen ja neulojen säilytykseen tarkoitettu metallinen kuppi, joka on upotettu työtasoon. (Kuva 15. ja liite 1.)

Ompelukone on valmistettu valuraudasta ja pintakäsittelynä siinä on kiiltävä musta maali. Koneen runko ja työlevy on koristeltu lähes kauttaaltaan siirtokuvin, koneen rungossa on myös siirtokuvakirjain F ja koneen ylävarressa on sen oletetun suomalaisen jälleenmyyjän siirtokuvateksti, jossa lukee A.B. Th. Neovius O.Y. Keskellä koneen työlevyä on valmistajan metallinen laatta, jossa on kuvattuna ankkuri ja yrityksen nimi. Ompelukone on kiinnitetty työtasoon kahdella saranapultilla ja saranat on kiristetty paikoilleen muttereilla. Saranapulttien avulla koneen voi kääntää pitkältä sivulta auki, jolloin koneen alapuolen mekanismi ja roiskesuoja tulevat näkyviin.

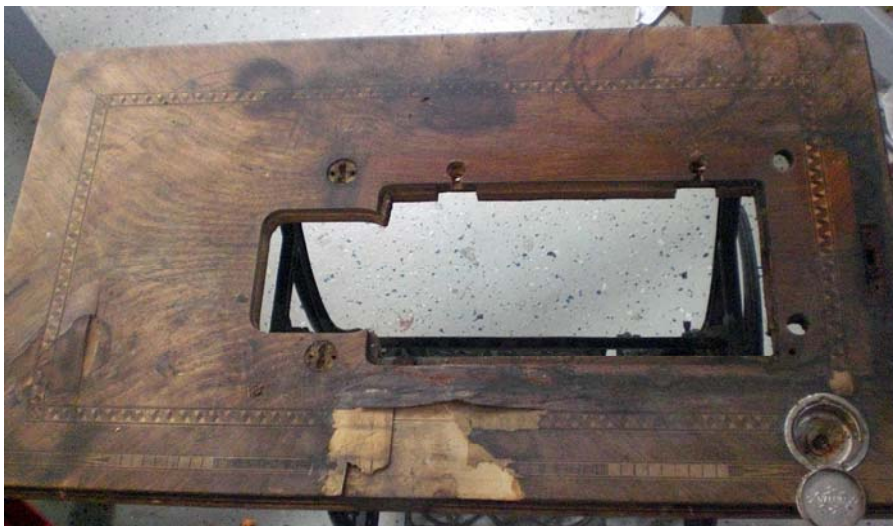
Kuva 17. Työtason vaurioita (Nivell 2010)

Työtason viilupinta on erittäin likainen ja kärsinyt kosteudesta. Sökkoviilu on irronnut paikoin sokkokuusta sekä kosteuden että puun elämisen johdosta. Joistakin kohdista sökkoviilu puuttuu kokonaan. Pintaviilu ja siinä olevat intarsiakoristeet puuttuvat myös paikoin. Pahimmat viilun likatahrat ovat oletettavasti ompelukoneesta valunutta öljyä ja rasvaa. Lisäksi pinnassa on pyöreitä, luultavasti astioista aiheutuneita, tummuneita kohtia, sekä maali- ja liimatahroja. Työtasossa ollut lakka on kulunut lähes kokonaan pois, sitä on jäljellä vain suojakopan alla koneen takaosan reunassa. (Liite 3. ja kuva 17.)

Työtason restaurointi on tehtävä useassa eri vaiheessa. Ennen työtason puhdistusta on kiinnitettävä osittain irronneet viilut, jotta ne eivät vaurioidu lisää puhdistuksen aikana. Kiinnityksen yhteydessä paikkaan sokkoviilun, jotta saan pinnasta yhtenäisen.

Puhdistuksen jälkeen voin tehdä viilupaikkaukset, koska näen vasta sitten viilujen oikean värin. Eniten aikaa viilupaikkauksissa vie intarsiakoristenuhojen valmistaminen, koska työ vaatii erityistä tarkkuutta ja oikean valmistustekniikan löytäminen selviää vasta kokeilemalla. Kun kaikki viilupaikkaukset on tehty, lakkaan pinnan shellakalla. Levitän ensin muutaman kerroksen lakkaa pehmeällä oravankarva siveltimeillä ja lopuksi kiillotan ja tasoitan pinnan tullolla. Suoritan lakkakerrosten välillä tarvittaessa välihionnan hienolla hiomapaperilla.

Viilupintaa puhdistettaessa on oltava varovainen, ettei aiheuta siihen lisää vaurioita. On huomioitava, ettei viilupintaa voi paljon hioa, jotta jo ennestään ohut viilu ei kulu puhki. Veden käyttö ei myöskään ole vaihtoehto, koska vanhojen esineiden viilut on yleensä kiinnitetty eläinliimoilla ja ne liukenevat veteen ja näin ollen viilu irtoaa pohjasta veden vaikutuksesta. Vaihtoehdoksi jäävät erilaiset liuottimet ja liuotingeelit. Vanhaa lakkaa on jäljellä vain vähän ja se on liasta pinttynyttä, joten poistan vanhan lakan kokonaan liuottamalla denaturoidulla alkoholilla ja hankaamalla puolikarkealla teräsvillalla. Samalla saan puhdistettua viilun pinnalla olevan lian. Luulen kuitenkin, että ompelukoneesta valunut öljy ja ruoste ovat imeytyneet viilun sisään. Yritän poistaa sen asetonilla. Koska asetoni haihtuu nopeasti, valmistan siitä Klucel-geelin, jonka annan vaikuttaa muovikalvon alla. Näin estän asetonin liian nopean haihtumisen. Geelin kanssa työskentelyssä on omat etunsa. Geelillä voidaan liuottaa tiettyä ainetta tiettyyn liuottimeen tehdyllä geelillä. Ennen käyttöä on tosin tiedettävä, mitä liuotetaan ja mistä. Geelin vaikutusalueita pystyy helposti kontrolloimaan, koska se ei ole valuvaa nestettä. Tästä syystä geeli ei myöskään imeydy huokoiseen pintaan, mutta säilyttää kuitenkin kosketuksen puhdistettavan pinnan kanssa, josta poistettava lika imeytyy geeliin. (The Conservation of Decorative Arts 1999: 122.) Vaihtoehtona Klucel-geelille kokeilin Attagel 50 kolloidisavea, joka imee öljyä viilupinnasta. Mikäli tarve vaatii, käytän oksaalihappoa viilunpintaan tahrojen vaalentamiseen.

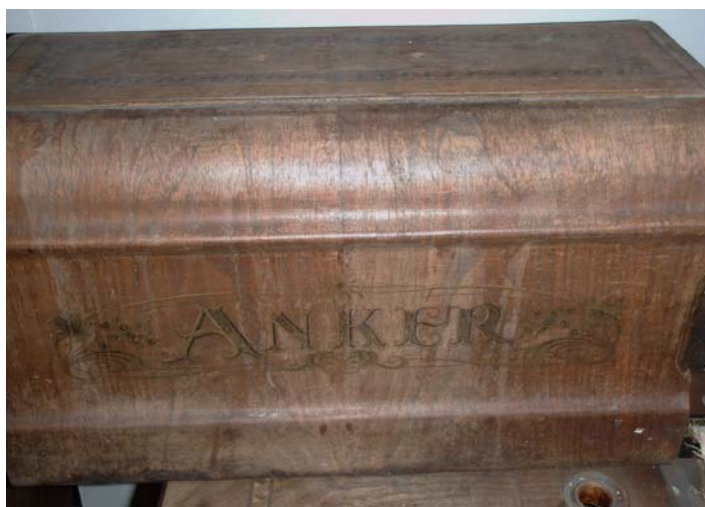
Kuva 18. Suojakopan vaurioitunut lakkapinta (Nivell 2010)

Suojakopan lakkapinta on kärsinyt kosteudesta ja se on kulunut, läikikäs sekä epäta-
sainen. Suojakopan päällä lakkaa ei ole juuri ollenkaan. (Kuva 18.) Myös viiluvaurioi-
ta on havaittavissa. Viilu on irronnut sokkokuusta etenkin kopan kulmien ja reunojen
kohdalta. Joistakin kohdin pintaviilu puuttuu kokonaan. Suojakopan kulmissa olevista
neljästä sorvauskoristeista puuttuu kokonaan yksi ja yhdestä on jäljellä vain pieni pala.
Kaksi sorvauskoristetta on paikoillaan. Kopassa olleesta nostokahvasta on jäljellä vain
sen kiinnitykseen tehdyt reiät. (Liite 3.) Lukko on ruosteessa ja avainkilpi puuttuu.
Kopan työtasoon lukitsemiseen tarkoitettut metalliset pyöreät salvat ovat ruosteessa ja
niiden ruuvien kiinnitys on löystynyt.

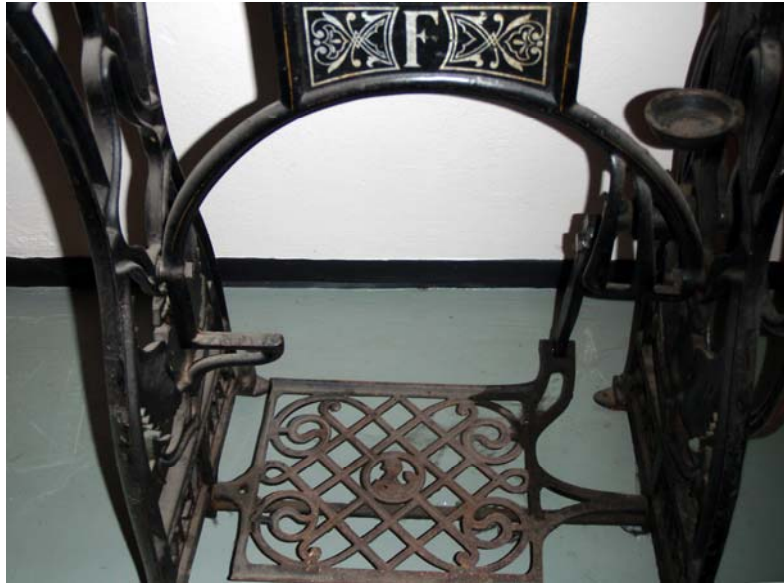
Kuva 19. Jalusta (Nivell 2010)

Jalusta on rasvainen ja rasvaan on tarttunut pölyä, hämähäkinseittejä ja karvoja. Pinta-
käsittely on kolhuinen ja paikoin valurauta on kokonaan näkyvissä. Jalustassa olevat
siirtokuvat ovat melkein kokonaan kuluneet pois. Pahimmat pintakäsittelyvauriot ovat
koneen välityspyörän puolella. Myös välityspyörän pintakäsittely on kulunut hihnan
kulku-urasta lähes kokonaan. Ompelukoneen siirtämistä helpottavat pyörät ovat ju-
missa ilmeisesti ruosteen takia. Ompelukoneen poljin on ruosteinen ja sen pintakäsit-

tely puuttuu lähes kokonaan. Polkimen alapuolella olevassa tukitangossa on valkoista maalia ja senkin pintakäsittely lohkeillut pahoin. (Kuvat 19. ja 20.)

Teen ensin kuivapuhdistuksen koko jalustalle imuroimalla ja harjaamalla pehmeällä pensselillä, jotta irtolika ja pöly irtoavat. Rasvan poistoon käytän mäntysuopavaahtoa ja niukasti vettä, jotta kosteus ei pääse imeytymään pintakäsittelykerroksen alle aiheuttamaan raudan hapettumista. Pahoin vaurioituneet ja rasvasta pinttyneet pintakäsittelykohdat puhdistan liuottimella, joko asetonilla tai etanolilla. Ruosteen poistoon käytän 10 %:sta sitruunahappoa ja puolikarkeaa teräsvillaa sekä hiilikuitukynää.

Ruosteenpoistometodi varmistuu kuitenkin vasta työn edetessä ja vaurioiden laajuuden varmistuessa. Puhdistuksen jälkeen annan pinnan kuivua, eristän ja suojaan pinnan 10 %:lla Paraloid B72 hartsilla, jonka liuotan asetoniin.

Puhdistan metallimaalatut pinnat rasvasta varovasti asetonilla ja hankaamalla puuvillalavanulla. Eristän maalin 10 %:lla Paraloid B72 hartsilla, joka on liuotettu asetoniin. Retusoin pinnan pahimmat vauriot, joko käyttämällä lyöntimetallia ja mikstionia tai

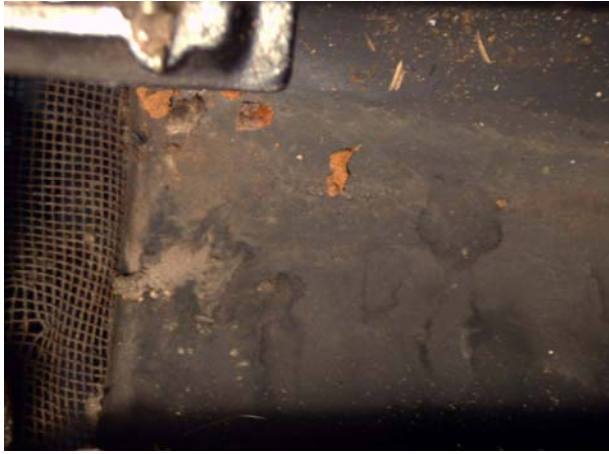
Kuva 19. Roiskesuoja sisältäpäin (Nivell 2010)

Roiskesuoja on sisäpuolelta erittäin likainen. Liassa olevaan rasvaan on tarttunut paksu kerros pölyä. Pintakäsittelynä oleva mustamaali näyttäisi kuitenkin, reunoja lukuun ottamatta, olevan melko hyvässä kunnossa. Reunat ovat hapettuneet ja pintakäsittely puuttuu ruostuneista kohdista. Roiskesuojan reunojen ja puupinnan välissä olevat huopasuikaleet ovat imeneet itseensä rasvaa ja öljyä ja ne ovat erittäin likaiset. Roiskesuojan yhteydessä olevan suojaverkon rautalangat ovat purkautuneet verkon päistä, myös verkko on öljyn ja pölyn peitossa. (Kuvat 19. ja 20.)

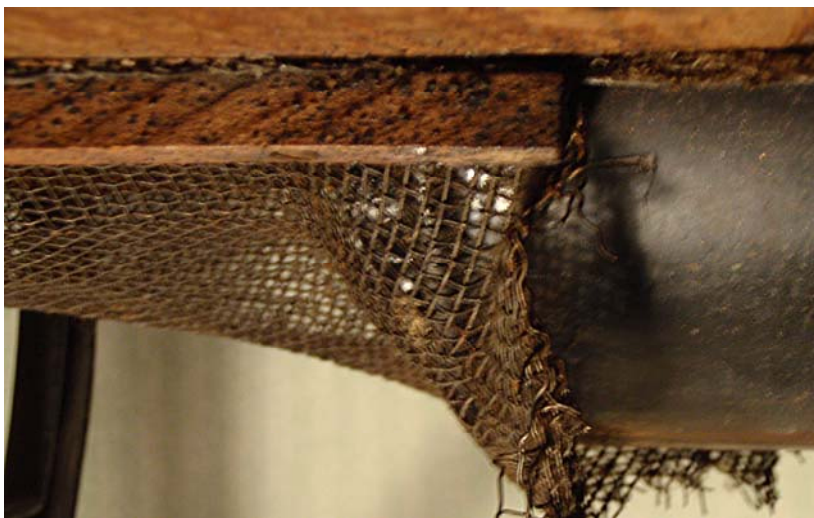
Kuva 20. Suojaverkon purkaantuneet rautalangat

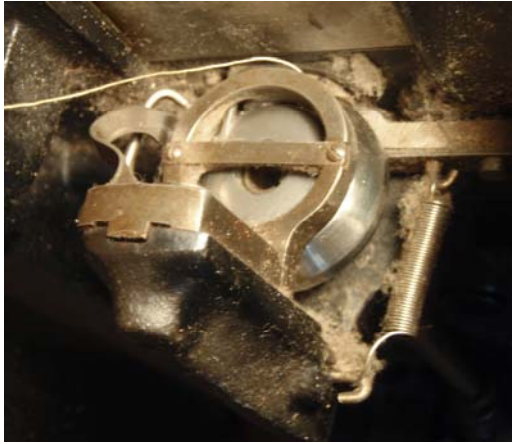
Kuva 21. Koneen sukkulapesä (Nivell 2010)

Ompelukoneen mekanismi näyttäisi toimivan, mutta nahkainen välityshihna on liian löysä, joten se luistaa käsipyörässä, eikä näin ollen pyöritä itse koneen mekanisme. Pintakäsittely on koneen ulkoreunoja lukuun ottamatta melko hyvässä kunnossa. Ulkoreunat ovat ruosteessa ja pintakäsittely on raudan hapettumisen vuoksi irronnut. Koneen sukkulapesä on erittäin pölyinen ja rasvainen. Koneen alapuoli on rasvainen, mutta pintakäsittely on ehjä ja siistin näköinen. Koneen toimintamekanismin vauriot näkyvät vasta, kun avaan koneen puhdistusta varten. On hyvin oletettavaa, että kone on myös sisältä likainen, rasvainen ja pölyinen. (Kuvat 21. ja 22.)

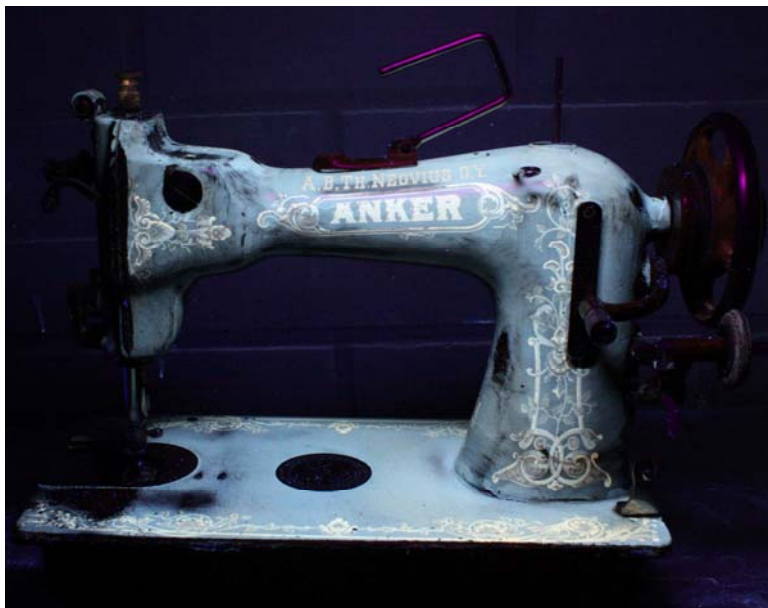
Kuva 27. Ompelukone UV-valossa (Nivell 2010)

Ennen liukoisuustestejä tarkastelin sekä jalustaa, että ompelukonetta UV-valon alla. Jalusta fluoresoi oranssina, mikä viittaa siihen, että jalustan pintakäsittelyä on käytetty shellakkaa. Ompelukone puolestaan fluoresoi päältä päin vihreänä, mutta pohjasta oranssina. Vihreän fluoresenssin mukaan oletin, että ompelukoneen päälle olisi joskus myöhemmin laitettu nitroselluloosalakka, koska sen fluoresenssi on maitomainen ja vihreä. Liukoisuustesti kuitenkin osoitti, että lakka liukenee etanoliin, mikä puolestaan liuottaa shellakkaa, mutta ei nitroselluloosalakkaa. Asetoni puolestaan ei liottanut sitä, mutta se olisi liuottanut nitroselluloosalakkaa. Tämä vihreä fluoresenssi voi johtua siitä, että ompelukoneen suojalakka on lisätty myöhemmin. Tätä tukee myös se, että suomalaisen jälleenmyyjän A.B. Th. Neovius O.Y. siirtokuva on lakan alla. On siis todennäköistä, että lakka koneen päällä on laitettu vasta Suomessa. (Kuva 27.)

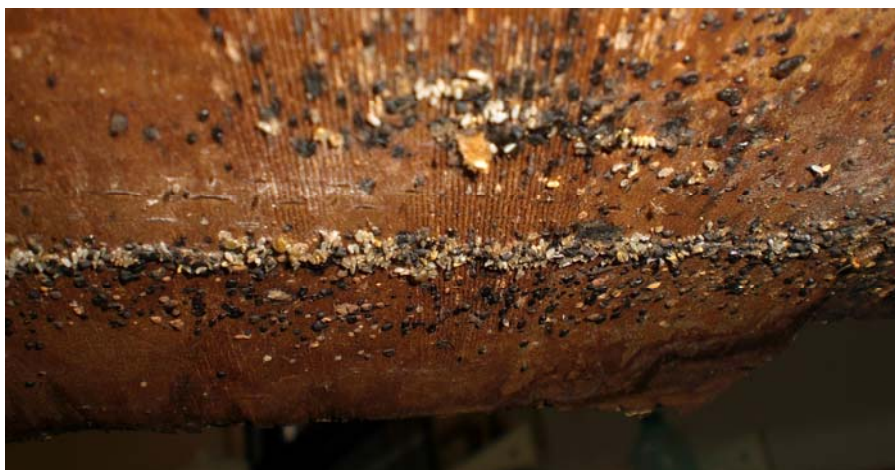
Aloitin restauroinnin purkamalla koneen eri osat irti toisistaan. Ensin irrotin ompelukoneen työtasosta. Tutkaillessani työtason alapuolta ja eri osien kiinnitystä, löysin epämiellyttävän yllätyksen. Suojaverkon kiinnitysrimat, suojaverkko ja työtason alapuoli kiinnitysrimojen kohdalta olivat täynnä kuolleita pieniä hyönteisiä ja niiden munia. (Kuva 27.) Yritin tunnistaa hyönteislajia, mutta en saanut varmaa vastausta, koska ne olivat kuolleet jo kauan sitten, eikä niistä ollut jäljellä kuin tyhjät valkoiset kuoret. Ne olisivat voineet kokonsa puolesta olla museokuoriaisia, joiden koko on 2-3 mm. Pohdin myös mahdollisuutta, että ne olisivat syöpäläisistä lutikoita, mutta aikuiset lutikat ovat isompia eli 5-8mm, lutikan toukka-asteet muistuttavat kuitenkin aikuisia, mutta ne ovat pienempiä ja vaaleita. (Helsingin kaupunki 2007, Kodin kutsumattomat vieraat.)

Kuva 28. Hyönteisiä ja niiden munia työtason alapuolella (Nivell 2010)

Halusin joka tapauksessa hyönteisistä mahdollisimman pian eroon. Imuroin suurimmat kertymät pois imurilla, sitten irrotin varovasti rimat, suojaverkon ja roiskesuojan irti työtasosta. Hankasin rimat ja suojaverkon puhtaaksi teräsvillalla. Roiskesuojaan en voinut pintakäsittelyn takia käyttää teräsvillaa, joten käytin sen puhdistamiseen hammasharjaa. Osien puhdistusaineena käytin mäntysuopaa ja vettä. Työtason alapuolen puhdistin asetonivedellä (3:1) ja hankaamalla teräsvillalla. Annoin kaikkien osien kuivua hyvin, jonka jälkeen suojasin ne. Työtason alapuolelle levitin siveltimellä kaksi kerrosta shellakkaa. (Kuvat 30. ja 31.) Myös rimat saivat päällensä shellakan. Roiskesuojan suojasin Paraloid B72:lla liuotettuna tinneriin. Liuos oli vahvuudeltaan 10 %. Suojaverkkoon ruiskutin Dinitrol-ruosteenmuuntoainetta, koska siinä oli vielä näkyvillä ruostetta. Seuraavana päivänä taivutin suojaverkon hapsottavat rautalangat sisäänpäin. (Kuvat 32.–34.)

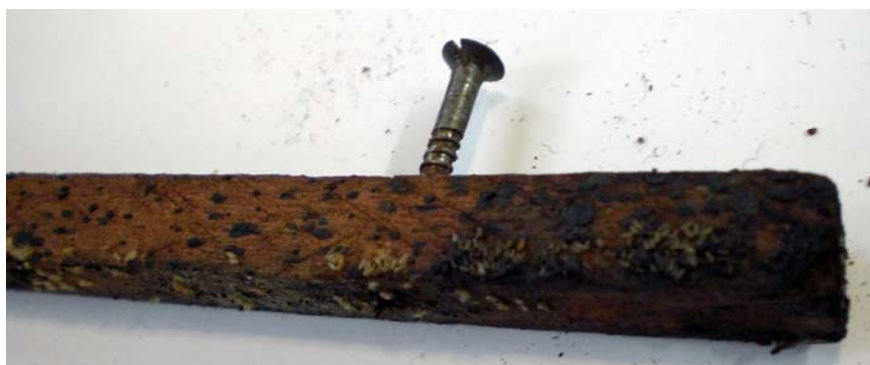
Kuva 29. Suojaverkon kiinnitysriman hyönteiskasama (Nivell 2010)

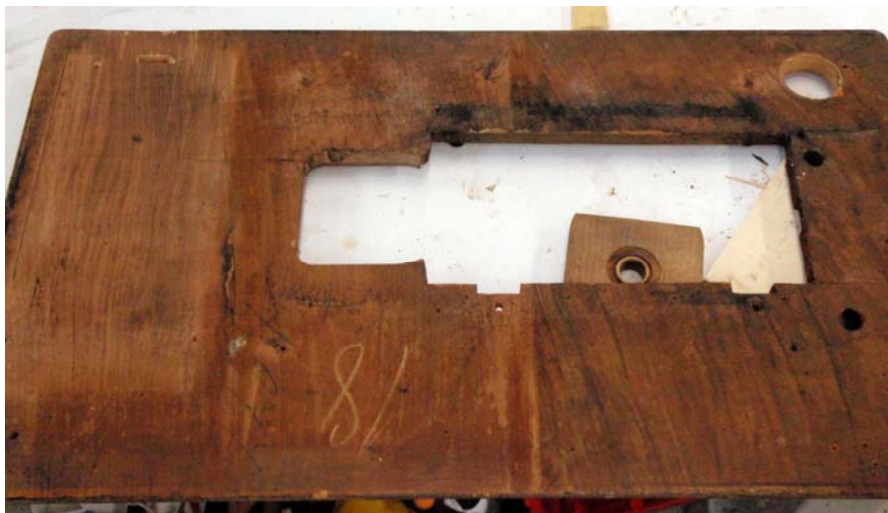
Kuva 30. Työtason alapuoli ennen puhdistusta (Nivell 2010)

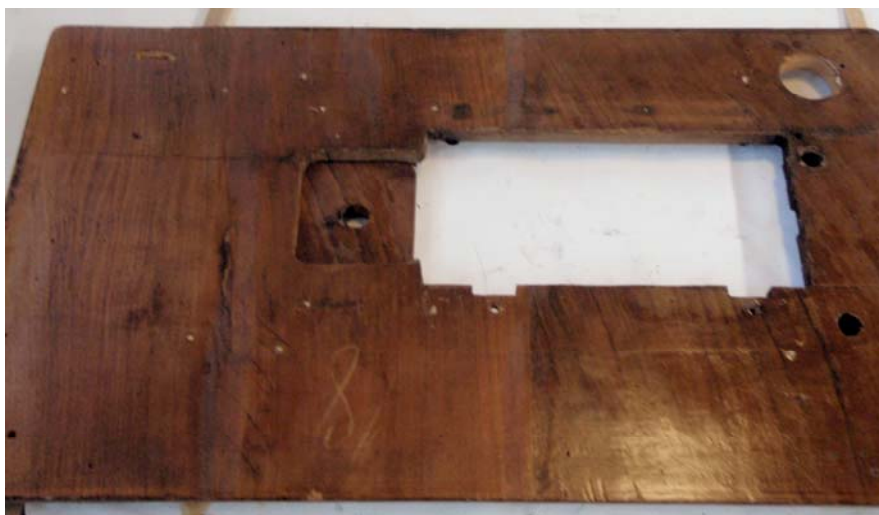
Kuva 31. Työtason alapuoli puhdistuksen ja lakkauksen jälkeen (Nivell 2010)

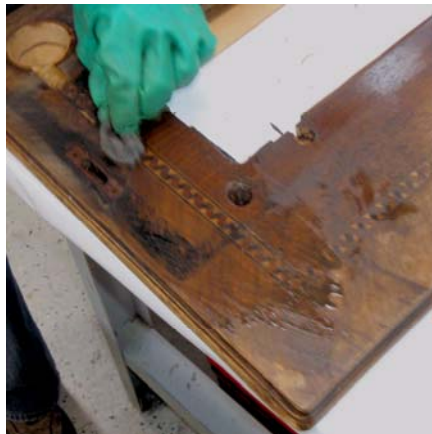
Kuva 35. Lakan poisto ja puhdistus
(Nivell 2010)

Aloitin puhdistuksen poistamalla vanhan ja likaantuneen lakan. Lakka liukeni etanoliin, joten se oli oletettavasti shellakkaa. Kostutin teräsvillaa etanolissa ja hankasin sillä pintaa suhteellisen voimakkaasti. Irronneen lakan ja lian pyyhin pois pehmeällä paperilla. Toistin toimenpiteen 3-4 kertaa, kunnes pinnasta ei enää irronnut likaa tai lakkaa. Viilupintaan jäi näkyviin useita tummia kohtia. Testasin niiden poistamista asetonivedellä (3:1) kostutetulla teräsvillalla, mutta se ei liuottanut niitä. Kokeilin tahrojen poistoon myös hienoa vesihiontaa, mutta sekään ei auttanut, joten valmistin Klucel E:stä asetonin kanssa geelin. Klucel on tuotenimi hydroksiopropyyliselluloosalle ja siitä valmistettuja geelejä voidaan käyttää pintojen puhdistamiseen tai maalinpoistoon. Kluceleita on saatavana eri molekyylipainoisina. Molekyylipaino vaikuttaa puolestaan valmistetun geelin viskositeettiin. Koululla oli saatavilla Klucel G:ta ja

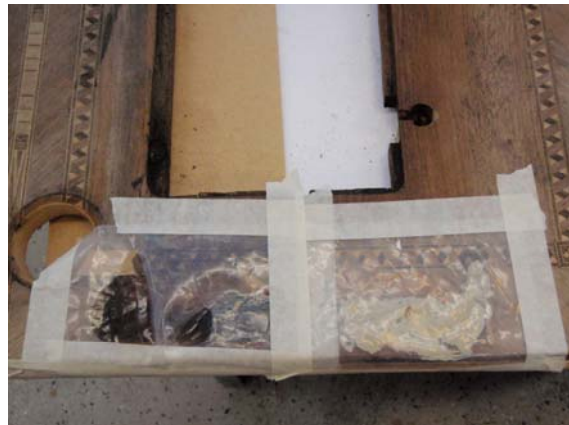
Kuva 36. Klucel ja kolloidisavi muovin alla
(Nivell 2010)

Klucel E:tä. Näistä Klucel E muodostaa asetonin kanssa kirkkaan ja tasaisen geelin, mutta molekyylipainoltaan painavampi Klucel G on liukenevuudeltaan niin kutsuttu rajatapaus, joten geelistä saattaa tulla epätasainen ja samea. Klucelin liukenevuutta voidaan kuitenkin manipuloida lisäämällä sekaan 5-15 % lisäliuotinta, kuten vettä tai etanolia. (Rivers & Umney 2003: 555.) Annoin geelin vaikuttaa muovikalvon alla noin 20 minuuttia, jonka jälkeen pyyhin geelin puuvillavanulla pois. Tahra vaaleni hieman, mutta oli yhä selvästi näkyvä. Testasin myös Attagen 50 kolloidisavea öljytahrojen imeyttämiseen. Valmistin saviseoksen sekoittamalla 50 % deionisoitua vettä, 50 % asetonia ja tähän määrään lisäsin noin puolet savijauhetta. Savesta tuli tasainen ja helposti levitettävä. Annoin myös saven vaikuttaa pinnalla muovin alla, mutta lopputulos oli sama kuin Klucelin kanssa eli pinta vaaleni vähän, mutta tahra jäi paikoilleen. Seuraavana vaihtoehtona käytin oksaalihappoa ja vetyperoksidia. Oksaalihappo on myrkyllinen orgaaninen happo, jota on käytetty perinteisesti huonekalurestauroinnissa muste- ja ruostetahrojen poistoon. Tein oksaalihaposta ja deionisoidusta vedestä kylläisen liuoksen. Levitin liuoksen puhdistettavalle pinnalle siveltimen kanssa ja annoin vaikuttaa hetken. Happo reagoi melkein heti ja noin minuutin vaikutusajan jälkeen pyyhin sen pois puhtaalla paperilla. En käyttänyt pinnan neutraloimiseen emästä, koska oikean pH tasapainon saavuttaminen on vaikeaa, vaan käytin hapon poistamiseen runsaasti vettä huuhtelemalla pinnan neljä kertaa. Oikean värin saavuttamiseksi vaalensin puuta 30 %:lla vetyperoksidilla. Vetyperoksidi on voimakkaasti hapettava vedyn oksidi, jonka valkaisu- ja desinfiointikyky perustuu hajoamisreaktiossa muodostuvaan erittäin reaktiiviseen vapaaseen happiatomiin. Vetyperoksidia voidaan käyttää puun valkaisuun ilman alkalia, mutta tällöin sen valkaisuominaisuudet ovat rajalliset. Vetyperoksidi levitetään pinnalla ja annetaan vaikuttaa kunnes haluttu vaaleusaste on saavutettu, jonka jälkeen se huuhdotaan pois runsaalla vedellä. (Rivers & Umney 2003: 616.) Työtason tummuneen viilun valkaisussa vaikutusaika oli noin minuutin verran. Runsaasta veden käytöstä johtuen osa viiluista irtosi pohjasta ja jouduin kiinnittämään ne nahkaliimalla uudelleen. (Kuvat 35. ja 36.)

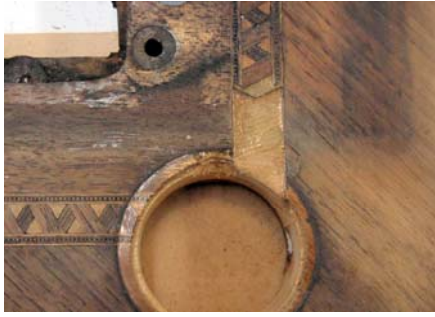
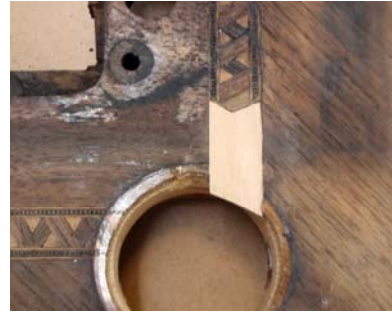
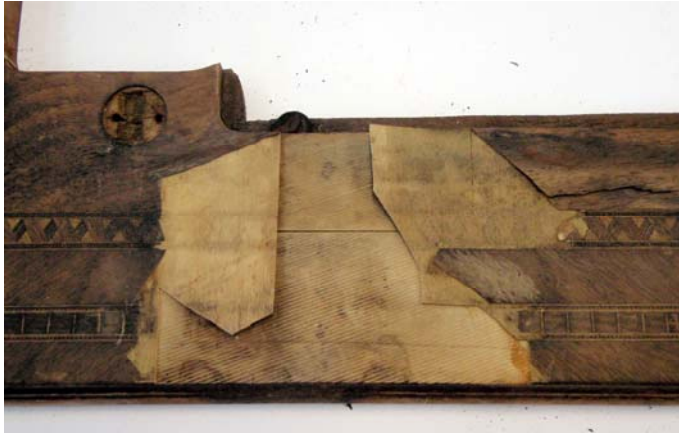
Kuva 37. Siistityt sokkoviilun reunat
(Nivell 2010)

Ennen viilujen paikkausta irrotin kupruilleen ja käyttökelvottoman viilun leikkaamalla sen irti pienellä mattoveitsellä. Yritin poistaa mahdollisimman vähän alkuperäistä viilua, mutta viilu oli paikoin niin pahasti noussut irti pinnasta elämisen ja laajenemisen vuoksi, ettei sen kiinnittäminen olisi ollut mahdollista. Samalla siistin repaleiset viilujen reunat, jotta paikkaaminen olisi helpompaa. Leikkasin reunat seuraten syysuuntaa, jotta uusi viilupaikka ei olisi niin näkyvä. Aloitin paikkaamisen työtason sokkoviilusta, jonka paikkasin 0,8mm paksulla koivuviilulla. Jäljensin tarvittavan viilupaikan muodon asettamalla valkoisen paperin paikattavan kohdan päälle, jonka väritin pehmeällä lyijykynällä paikallaan olevan viilun reunoja seuraten, jolloin puuttuvan viilun muodot tallentuivat paperille. Tämän jälkeen piirsin muodon uuteen viiluun kalkeerauspaperin avulla. Leikkasin viilupaikan irti pienellä askarteluveitsellä. Paikkapalojen kiinnitykseen käytin nahkaliimaa. Ennen liiman levitystä puhdistin pohjasta vanhan liiman pois hankaamalla lämpimään veteen kostutetulla liinalla, jotta sain kovettuneen vanhan liiman liukenemaan. Levitin uuden liiman paikattavan kohdan pintaan ja sitä ympäröivän ehjän, mutta pohjasta irronneen viilun alle siveltimeen ja palttiveitsen avulla, jotta koko viilu pinta kiinnittyy kunnolla. Annoin paikattujen kohtien olla puristuksissa seuraavaan päivään asti. (Kuvat 37.–40.)

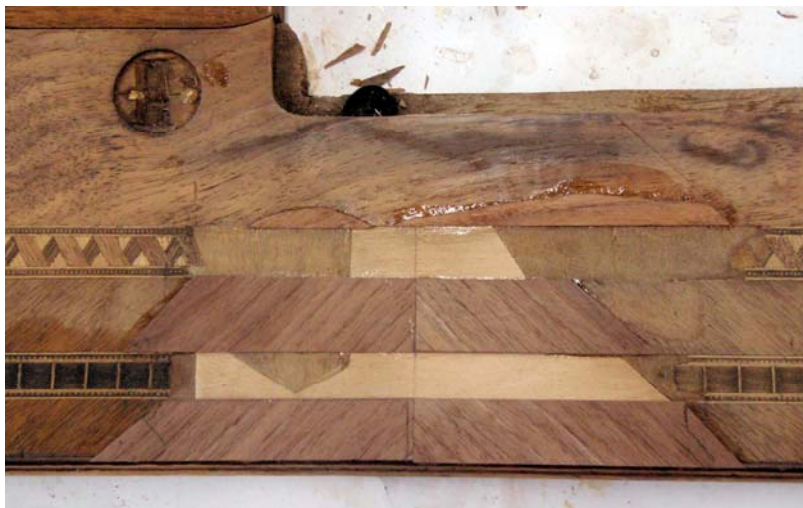
Kuva 41. Pintaviilupaikkoja (Nivell 2010)

Käytin työtason reunojen ja suojakopan pintaviilun paikkaamiseen Amerikan pähkinäviilu, jota oli saatavilla valmiina paloina. Amerikan pähkinä eroaa työtasossa käytetystä Euroopan pähkinästä väriltään. Amerikan pähkinä on harmaata ja Euroopan pähkinä punertavanruskeaa. Värierot voidaan kuitenkin häivyttää värjäämällä viilu. Pähkinäpuun ominaisuutena on, että se usein myös punertuu ikääntyessään.

Työtason keskellä olevan loimukuvioisen paikan tein kokopuusta, jonka sahasin muotoon kuviosahalla. Kokopuu paikka oli vannesahalla leikattuna melkein ½ senttimetrin paksuista, joten ohensin sitä ennen työtasoon kiinnittämistä nauhahiomakoneella. Tämä onnistui parhaiten, kun kiinnitin paikkapalan liimalla suorakulmaiseen puunpalaan, jonka avulla pystyin painamaan palaa hiomanauhaa vasten. Ohennuksen jälkeen kiinnitin paikan työtasoon nahkaliimalla. (Kuvat 41.)

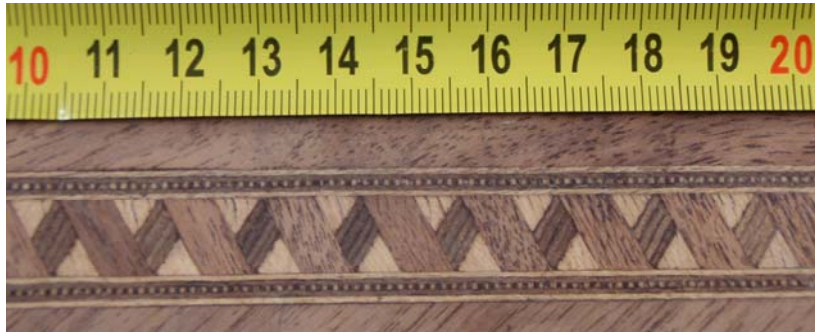
Kuva 42. Alkuperäistä koristenauhaa (Nivell 2010)

Sokkoviilun ja pintaviilun paikkaamisen jälkeen työtasosta puuttuivat vielä koristenauha ja mittanauha paikat. Koska en tarvinnut koristenauhaa paikkaukseen, kuin 30 cm, päätin leikata sen kokopuun sijaan valmiista viilusta. Valitsin käytetyt viilut lähinnä värin perusteella. Testasin värien sopivuuden lakkaamalla garmond-shellakalla sekä työtason ehjää viilua että viilu vaihtoehtoja. Käytin väritään lähes ruskeaa garmond-shellakkaa, koska työtason alkuperäinen lakka oli väritään myös tummempaa. Lakattujen pintojen perusteella valitsin punertavaksi viiluksi pähkinää, vaaleaksi koivua ja tummaksi wengeä. (Kuva 42.)

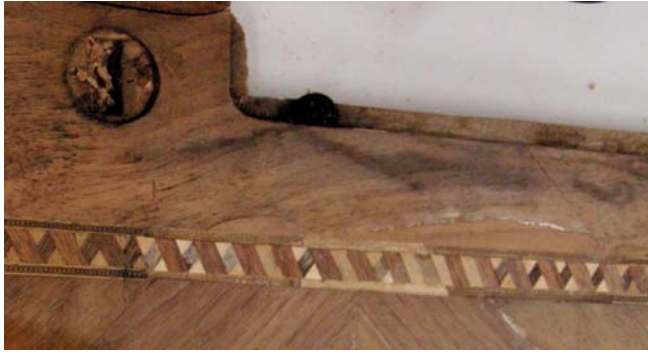
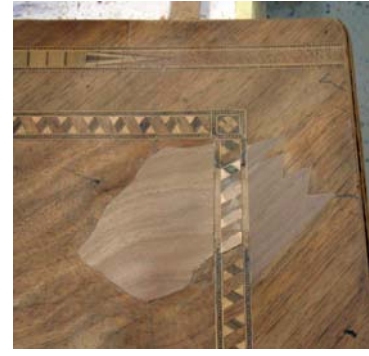
Kuva 45. Kiinnitetty koristenauha (Nivell 2010)

Aloitin koko työn alusta. Päätin tehdä uutta nauhaa kokonaan valmiista aihioista, johon olisi yhdistetty kaikki kolme viilua oikeassa järjestyksessä. Vaalean ja tumman yhdistelmän tein samoin kuin ensimmäisellä kerralla, mutta suikaleiksi leikkaamisen jälkeen liimasin sen pähkinäviilusuikeleiden kanssa voimapaperiin. Tästä kokonaisuudesta syntyi valmista ja oikein mitoitettua nauhaa. (Kuva 44.) Kiinnitin nauhapaikat työtasoon nahkaliimalla. (Kuva 45. ja 46.)

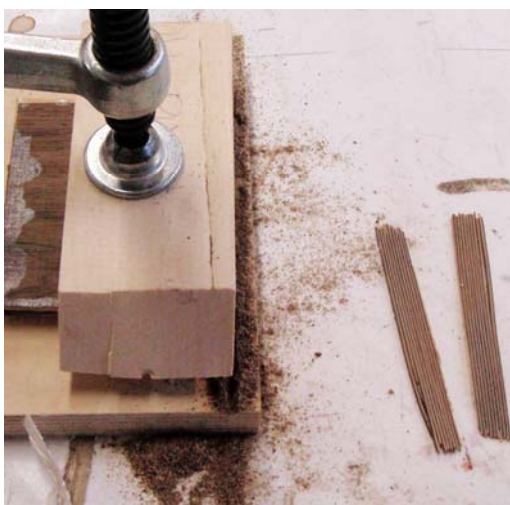
Kuva 47. Viilunipun sahaus (Nivell 2010)

Pientä koristenauhaa, joka kulkee edellä mainitun nauhan ylä- ja alapuolella tarvitsin noin 90 senttimetriä. Valmistin nauhan keskellä vuorottelevat pienet vaaleat ja tummat palat päällekkäin liimatuista viiluista. Tein ensin koekappaleen, johon liimasin nahkaliimalla vuorotellen koivua ja wengeä, puristin viilunipun vanerilevyjen välissä puristimilla yhteen ja annoin kuivua seuraavaan päivään. Liimauksen kuivuttua sahasin siitä poikkisyyhin ohuita siivuja. Syysuunnasta johtuen siivut hajosivat niitä sahatessa. Kokeilin sahata sitä syiden suuntaisesti ja palat pysyivät paremmin kasassa. Koepala oli kuitenkin sahaamista ajatellen liian pieni, joten valmistin uuden viilunipun isommista paloista. Uutta nippua oli helpompi sahata, koska sain kiinnitettyä siihen ohjuurin, joka esti sahauksen menemistä vinoon. (Kuva 47.) Sahatut suikaleet kiinnitin nahkaliimalla voimapaperiin ja leikkasin niistä 1mm x 1mm paloja suorateräisellä terävällä taltalla. Olisin halunnut osista vielä pienempiä, mutta jos leikkasin tai sahasin ohuempia paloja, ne hajosivat. (Kuva 48.) Olin kuitenkin suhteellisen tyytyväinen lopputulokseen.

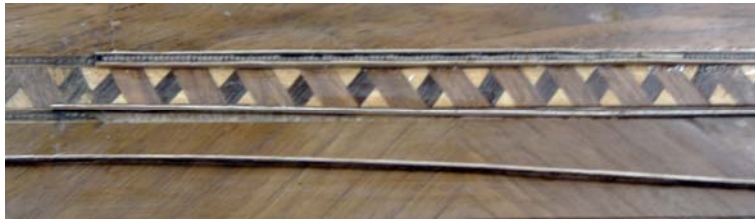
Kuva 49. Viilukaistaleiden kiinnitys (Nivell 2010)

Palojen kiinnittämistä työtasoon kokeilin ensin liimaamalla nahkaliimalla sokkoviilun päälle, mutta en saanut asettumaan niitä suoraan linjaan. Koska alkuperäisessä intarsianauhassa pienien palojen ylä- ja alapuolella kulki ohuet kaksiväriset (tumma ja vaalea) viilukaistaleet, päätin kokeilla palojen kiinnittämistä samanlaisten kaistaleiden väliin. Helpoin tapa valmistaa ohuita kaksi- tai kolmivärisiä kapeita kaistaleita on liimata erivärisiä viiluja päällekkäin ja leikata niistä tarvittavan levyisiä kaistaleita. Mikäli yhteen liimattujen viilujen paksuus ylittää 1 millimetrin, ne kannattaa sahata. (Metcalf & Apps 2003: 93.) Niinpä leikkasin yhteen liimatusta wenge-koivuviilusta ohuet kaistaleet, jotka liimasin nahkaliimalla työtason uriin. Näiden viilukaistaleiden väliin sain laitettua pienet palat suoraan teräväkärkisillä pinseteillä. (Kuva 49. ja 50.)

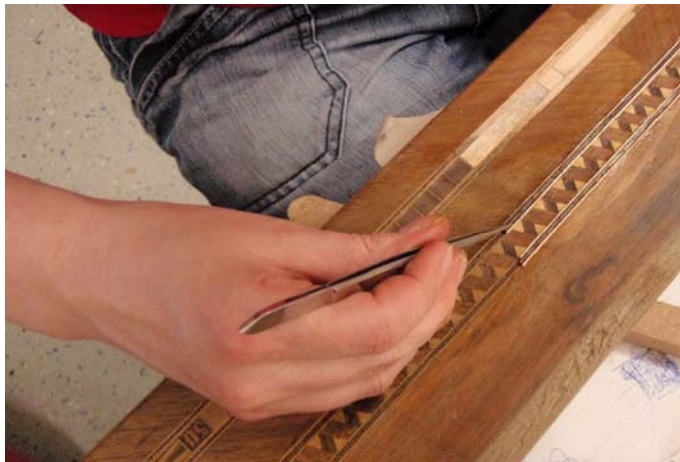
Kuva 50. Pienien palojen asettelu kaistaleiden väliin (Nivell 2010)

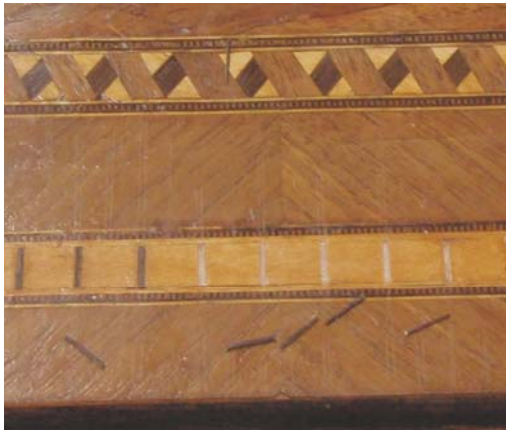
Kuva 51. Mittanauhan upotukset (Nivell 2010)

Puuttuvan mittanauhaintarsian pätkän tein koivuviilusta. Leikkasin tasasyisestä viilusta sopivan pituisen nauhan, jonka liimasin sokkoviiluun nahkaliimalla. Liimauksen kuivuttua tein siihen viilupaloista upottamalla senttimetrien kohdat. (Kuva 51.)

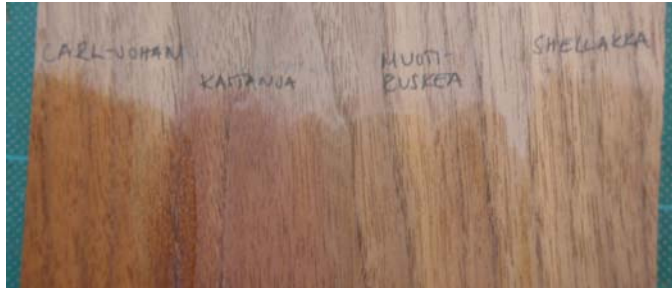
Kuva 52. Petsien testaus (Nivell 2010)

Ohennuksen jälkeen värjäsin paikat alkuperäisen viilupinnan kanssa yhteensopiviksi. Sekä kokopuusta valmistettu että Amerikan pähkinästä valmistetut pintaviilupaikat värjäsin petseillä. Amerikan pähkinää piti saada punertavaksi, joten laitoin siihen Herdinsin vesipetseistä ensin ohuesti Carl-Johanin ruskeaa ja sen päälle muotiruskeaa. Kokopuupaikan värjäsin Tikkurilan Dicco Color TVT 1510 liuoteohenteisella petsillä, jolla sain aikaan pähkinän tummuuden ja hieman vihertävän sävyn. (Kuva 52.)

Värjäsin myös osan mittanauhasta, koska alkuperäisessä mittanauhassa viilun väri vaihtui vaaleasta tummaksi 10 cm välein. Viilun väri vaihtui myös senttimetrien pienissä viilu-upotuksissa. Vaaleassa pohjassa senttimetrien kohdat olivat tummia ja tummassa vaaleita. Käytin värjäämiseen Herdinsin Tumma Pähkinä-vesipetsiä, johon

oli lisätty hieman mustaa. Ennen petsausta lakkasin pienellä siveltimellä kohdat, jotka oli tarkoitus jättää vaaleaksi, jotta vesipetsi ei imeytyisi niihin. Lakkana käytin shellakkaa. Lakan kuivuttua petsasin tummaksi tarkoitetut kohdat.

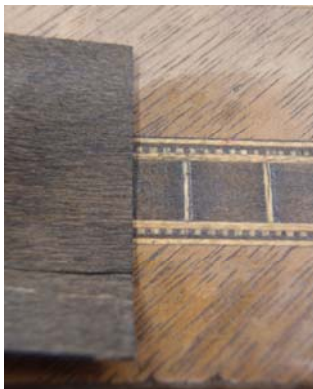
Kuva 53. Mittanauhan värjäys testaus (Nivell 2010)

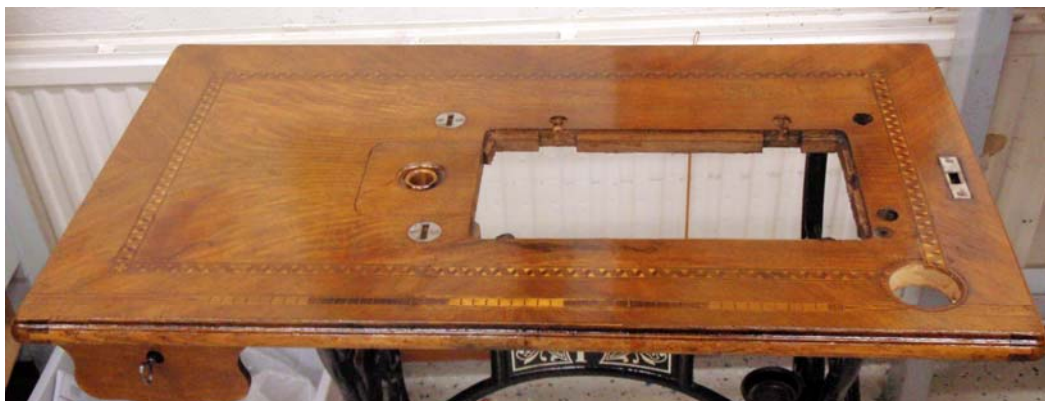
Kuva 54. Työtaso valmiina (Nivell 2010)

Paikkausurakan loppuksi täytin vielä viilupintoihin jääneet pienet kolot ja reiät sulattamalla niihin värjättyä shellakka tankoa. Retusoin täytetyt kohdat guassi-väreillä pintaan sopiviksi. Tämän jälkeen työtaso oli valmis pintakäsittelyyn. Lakkasin pinnan shellakalla, levittämällä sitä kolme kerrosta siveltimellä ja lopuksi vielä kiillotin pinnan tullolla. (Kuva 54.)

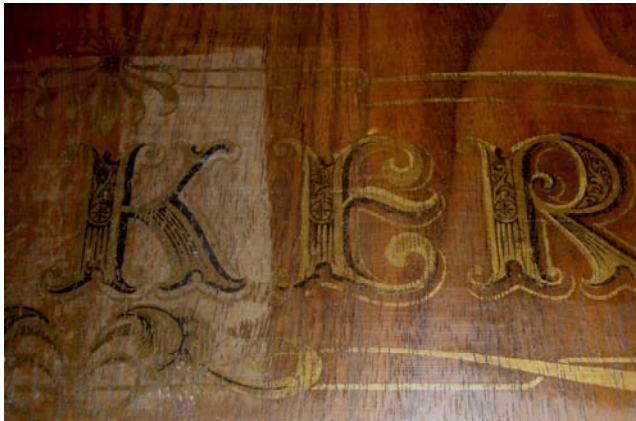
Kuva 55. Lakkapinnan elvytys (Nivell 2010)

Suojakoppa ei ollut kovin likainen, joten se ei vaatinut kuin paikoin puhdistustoimenpiteitä. Poistin lian asetonivedellä ja teräsvillalla. Pyyhin irronneen lian pois puuvillavanulla. Suurin toimenpide suojakopan restauroinnissa oli lakkapinnan elvyttäminen. Elvytin sen hankaamalla puolikarkealla teräsvillalla ja lisäämällä siihen etanolia ja shellakkaa. Etanoli liuotti jo pinnassa olevaa vanhaa lakkaa ja teräsvilla työnsi lakkaa lakattomille alueille. Suojakopan etuosassa olevan siirtokuvan ympäristön lakan elvytin niin ikään hankaamalla teräsvillalla, mutta pyöritin teräsvillan bambutikun ympärille, jotta sain tarkasti elvytettyä lakan siirtokuvan ympäriltä vahingoittamatta itse kuvaa. Sivelin lopuksi koko suojakopan pintaan kaksi kerrosta shellakkaa ja kiillotin sen tullolla. (Kuva 55. ja 56.)

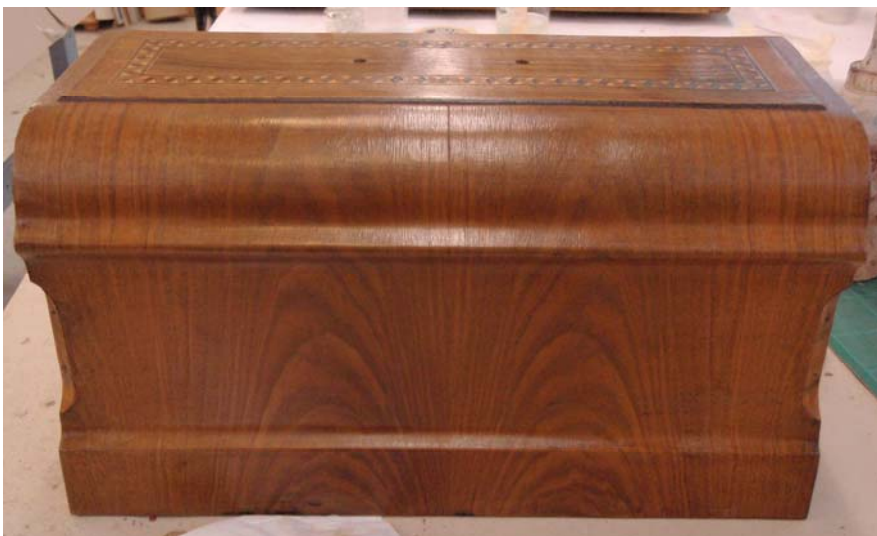
Kuva 56. Suojakopan lakkaus valmiina (Nivell 2010)

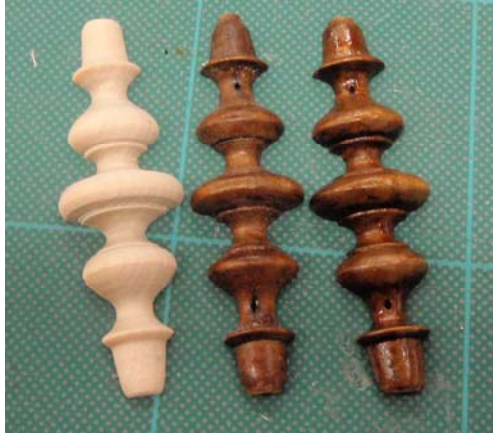
Kuva 57. Sorvauskoriste ennen pintakäsittelyä (Nivell 2010)

Valmistin sorvausaihion koivusta, koska sen työstäminen sorvilla on melko helppoa. Koska en tarvinnut pyöreitä osia, vaan kaksi ympyrän puolikasta, tein aihion kahdesta puunpalasta. Liimasin osat yhteen laittaen väliin sanomalehtipaperia. Paperi ja liima mahdollistavat kahden osan erottamisen toisistaan sorvauksen jälkeen ja näin saadaan kaksi samanlaista muotoon sorvattua puoliympyrää. Aihioita voidaan valmistaa myös neljästä osasta, jolloin saadaan ympyrän neljännesosan kokoisia sorvattuja korosteita. (Wilkie 1998: 126–127.)

Olisin teettänyt sorvatun osan ulkopuolisella taholla, koska en ollut juuri ennen sorvannut. Päätin kuitenkin kokeilla, mutta työ osoittautui vaikeaksi. Harjoittelin ensin muotojen tekemistä toiseen aihioon, jonka jälkeen kiinnitin kahdesta osasta tekemäni aihion sorviin. Alku sujui hyvin, mutta sitten taltta haukkasi puuhun ja aihion välissä ollut paperi meni kirjaimellisesti kahtia ja osat irtosivat sorvista. Päätin työturvallisuuden nimissä jatkaa työskentelyä yhdestä osasta valmistetulla aihioilla, jonka sahaisin sorvauksen jälkeen keskeltä kahtia. Puolitoista päivää kestäneen sorvausharjoittelun ja noin kymmenen hajonneen aihion jälkeen sain sorvausapua opettaja Muotiolta ja lopulta sorvauskoristeesta tuli täydellinen. Aihion päihin oli jätetty suorat puun päät, joihin merkitsin keskikohdat, joiden mukaan kiinnitin puuhun puristimilla suorakulmaisen ohjurin, jonka avulla sahasin sorvatun koristeen japaninsahalla keskeltä kahtia. Tämän jälkeen petsasin osat Tingilegnon Rovere-yleispetsiliuoksella, etanoliin liuotettuna. Petsin kuivuttua lakkasin osat kolmella kerroksella shellakkaa. Lopputuloksena alkuperäisten ja uusien osien tunnistaminen toisistaan on melkein mahdotonta. Kiinnitin sorvauskoristeet suojakoppaan nahkaliimalla ja pienillä messinkinauloilla, joiden päät katkaisin, koska tällä tavalla koristeet olivat myös alun perinkin kiinnitetty. (Kuva 57. ja 58.)

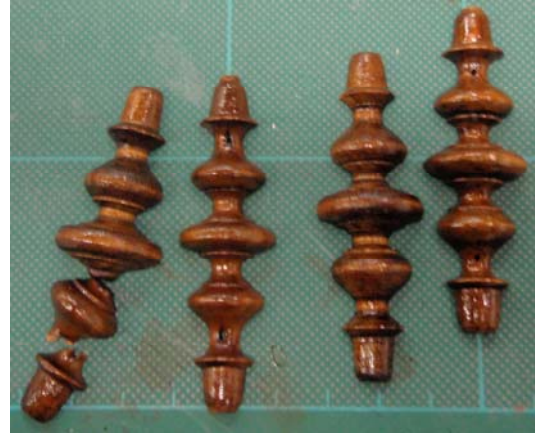
Kuva 58. Sorvauskoristeet pintakäsittelyn jälkeen (Nivell 2010)

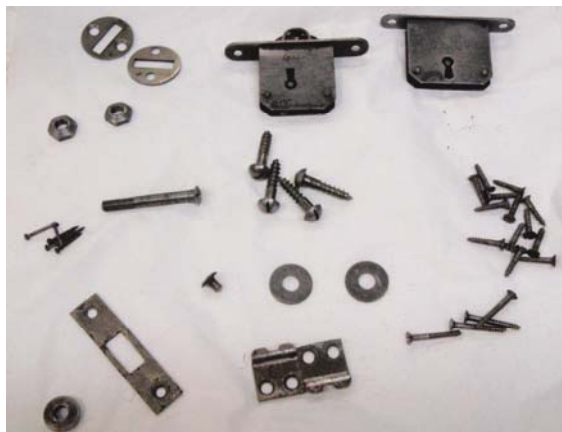
Kuva 59. Metalliosat sitruunahappokylvyn jälkeen (Nivell 2010)

Irrotettuani kaikki metalliosat työtasosta ja suojakopasta laitoin ne muoviastiaan, jonne kaadoin vettä, jossa oli 10 % sitruunahappoa. Annoin osien liota hapossa noin kolme tuntia, jonka jälkeen kuivasin ne hyvin pehmeällä paperilla. Kuivauksen jälkeen hankasin loput ruostejäämät puolikarkealla teräsvillalla, joka oli veden sijaan kostutettu mineraalitärpättillä. Käytin tärpättiä, koska kuivana ruostepöly olisi levinnyt huoneilmaan ja veden käyttö metallien kanssa saattaisi edesauttaa jatkossa metallien hapettumista. Osa metalliosista oli niklattu. Niklauksen alla oleva ruoste irrotti liotuksen yhteydessä paikoin hieman myös pinnoitetta. Ruosteenpoiston jälkeen suojasin osat mikrokristalliinivahalla, jossa oli 2 osaa vahakiteitä ja 1 osa mineraalitärpättiä. Vaha soveltuu hyvin metallien korroosion estoon, eikä se jätä niin muovisen näköistä pintaa kuin Paraloid B72 hartsi. Vahan kuivuttua kiilloitin pinnan puuvillakankaalla hangaten. (Kuva 59.)

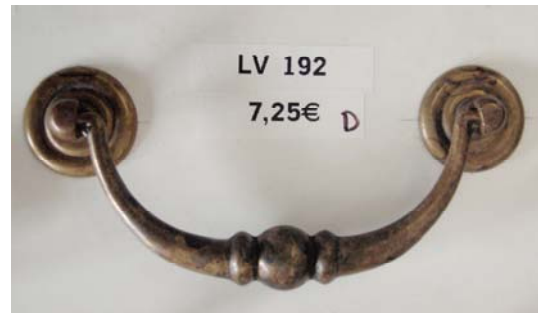
Kuva 61. Suojakopan nostokahva (Nivell 2010)

Ompelukoneen suojakopasta puuttuvan nostokahvan ulkonäöstä ei ole varmaa tietoa, mutta tutkin useita saksalaisten ompelukoneiden suojakoppien kahvojen kuvia, sekä Anker D:n mallikuvaa, jossa näkyy nostokahva ja etsin uutta kahvaa näiden tietojen perusteella. Lukuisat Internet-haut eivät kuitenkaan tuottaneet tulosta, mutta lopulta löysin oikean kaltaisen sattumalta Kouvolan Lukosta. (Kuva 61.) Samalla hakuperiaatteella yritin löytää myös puuttuvia avainkilpiä ja löysinkin lähinnä alkuperäisiä muistuttavat helsinkiläisestä Puupaja Interior-liikkeestä. Koska vanhoja avainkilpiä ei ole, jouduin mittaamaan kilpien koon ruuvien-/naulanreikien mukaan. Uudet kilvet ovat ehkä hieman leveämmät kuin alkuperäiset ovat olleet. Materiaalina tilaamissani kilvissä on messinki. Pitkän toimitusajan vuoksi en ole vielä nähnyt heloja, joten en ole varma, kiinnitänkö niitä paikoilleen.

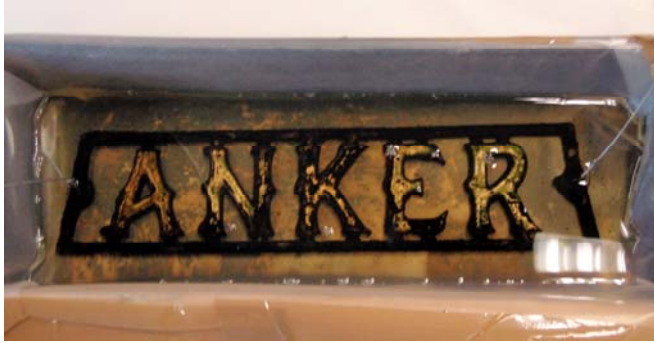
Kuva 62. Anker-tekstikoristein upotus Paraloid-tinneriin (Nivell 2010)

loidin kuivuessa, mutta suurin osa jäi kuitenkin paikoilleen. Samalla pinta sai suoja-kerroksen ja sopivan kiillon. (Kuva 62.)

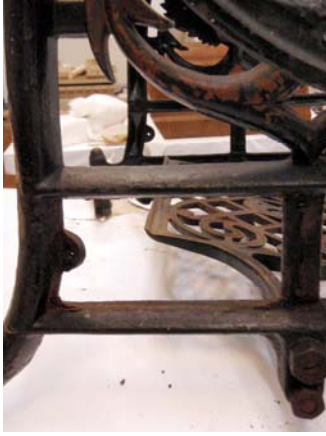
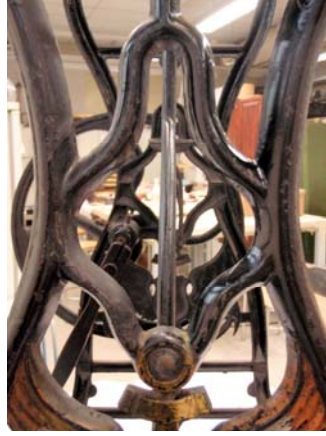
Kuva 63. Jalustan likaa (Nivell 2010)

Kuva 64. Puhdistettua ja puhdistamatonta pintaa (Nivell 2010)

Aloitin jalustan restauroinnin puhdistamalla sen. Ensin kuivapuhdistin jalustan imu-roimalla ja harjaamalla pehmeällä siveltimellä irtolian pois. Alun perin tarkoitukseni oli puhdistaa jalusta mäntysuovalla ja vedellä hankaamalla ja vaahdottamalla saippuaa hammasharjalla, mutta koska pintakäsittely oli vaurioitunut ja valurauta sen alla oli paikoin näkyvissä, päätin raudan hapettumisen vuoksi käyttää puhdistukseen nopeasti haihtuvaa liuotinta. Pinnan shellakan takia en voinut käyttää etanolia, koska se sulattaisi lakan, joten testasin asetonia, koska se liuottaa hyvin rasvaista likaa. Asetoni haihtui kuitenkin liian nopeasti, mutta tulokset sen käytöstä olivat lupaavia. Liian nopean haihtumisen estämiseksi lisäsin siihen suhteessa 1:3 tislattua vettä. Kostutin puuvillavanun asetoniveteen ja pyyhin pinnan puhtaaksi. Ilmeisesti asetoniin lisätty vesi aiheutti lakkapinnassa vaalentumia, mutta sain tämän ongelman poistettua pyyhkäisemällä pinnan puhdistuksen jälkeen etanolilla, jolloin vaalentumat hävisivät. Paikoin pahoin pinttyneet kohdat jouduin pyyhkimään useaan otteeseen. Pienten kolojen ja rautaosien yhtymäkohtien puhdistamisen avuksi otin puuvillavanupuikon. Jouduin myös irrottamaan lisää osia jalustasta, jotta sain osat kunnolla puhdistettua. Hankaustehoa lisätäkseni laitoin vanun sekaan hieman hienoa 0000 teräsvillaa. Teräsvilla irrotti tehokkaasti asetoniveden kanssa rasvaista likaa ja vanu imi irronneen lian itseensä. (Kuvat 63.–66.)

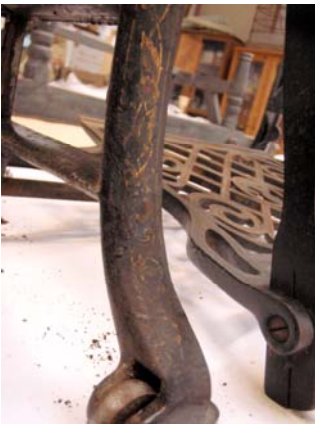
Kuva 65. Jalka ennen puhdistusta (Nivell 2010)

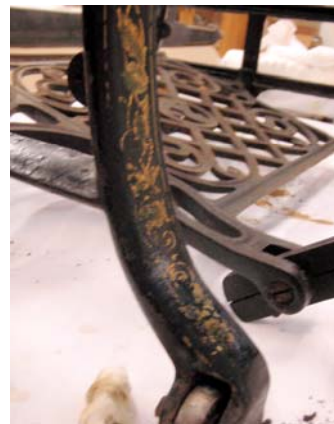
Kuva 66. Jalka puhdistuksen jälkeen (Nivell 2010)

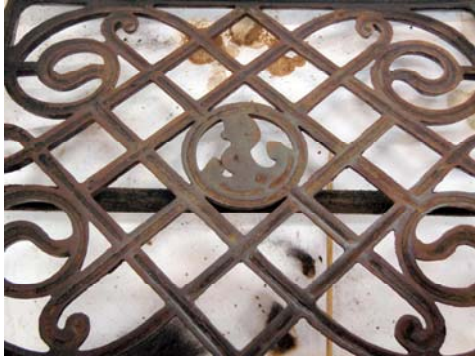
Kuva 67. Polkimen yläpuoli ennen restaurointia (Nivell 2010)

Ompelukoneen käyttövoimanlähde eli poljin oli erittäin ruosteinen. Pintakäsittelyä ei ollut jäljellä kuin siinä kulkevissa urissa. Hankasin ruosteen pois karkealla teräsvillalla, joka oli kostutettu mineraalitärpättiin. Päällisosan ruosteenpoiston jälkeen käänsin jalustan ympäri jalustan ja polkimen alapuolen puhdistusta varten. Polkimen pintakäsittely oli kolhuinen ja kolhujen kohdista näkyvä valurauta oli ruosteessa. Irrotin ruosteen bambutikun ympärille kieritetyn teräsvillan kanssa hankaamalla ja kirurginveitsellä. Jalustan alaosassa oleva tukitanko oli myös ruosteessa ja lisäksi siihen oli tarttunut valkoista maalia. Poistin valkoisen maalin mekaanisesti kirurginveitsellä ja ruosteen teräsvillalla. Ruosteenpoistosta tarttui myös pintakäsittelyyn ruosteista likaa, jonka pyyhin pois etanolissa kostutetulla puuvillavanulla. Jalustan ollessa yhä väärinpäin poistin myös sen pyörissä olevan ruosteen samalla tekniikalla, kuin muidenkin osien. Lopuksi laitoin Dinitrol-ruosteenmuuntoaineen siveltimellä niihin kohtiin, joissa valurauta oli näkyvissä. (Kuvat 67.–72.)

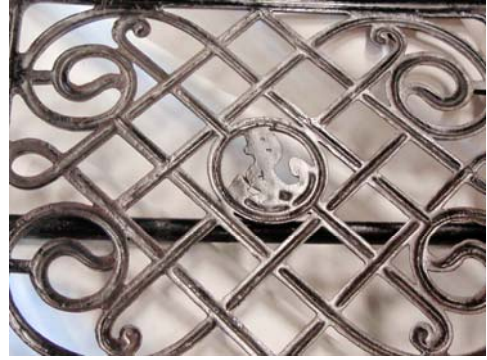
Kuva 68. Restauroinnin jälkeen (Nivell 2010)

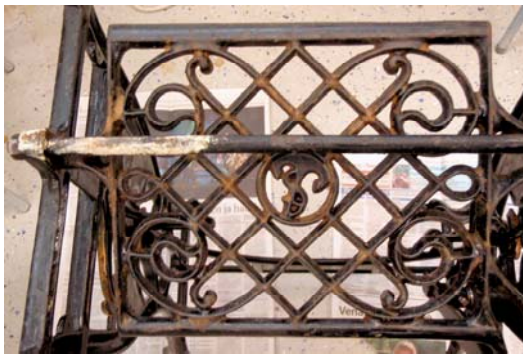
Kuva 69. Polkimen alapuoli ennen restaurointia (Nivell 2010)

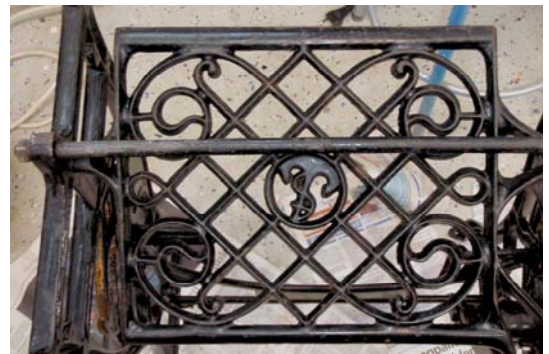
Kuva 70. Restauroinnin jälkeen (Nivell 2010)

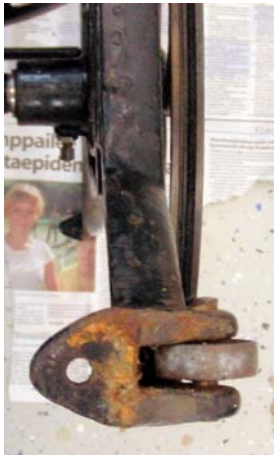
Kuva 71. Pyörä ennen restaurointia (Nivell 2010)
