ANKER-POLKUOMPELUKONE – Historia, materiaalit ja restaurointi

Opinnäytetyö 2010

ANKER TREADLE DRIVE SEWING MACHINE

– History, materials and restoration

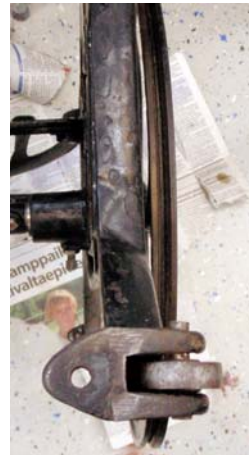
Kuva 72. Restauroinnin jälkeen (Nivell 2010)

Ompelukoneen käyttövoimanlähde eli poljin oli erittäin ruosteinen. Pintakäsittelyä ei ollut jäljellä kuin siinä kulkevissa urissa. Hankasin ruosteen pois karkealla teräsvillalla, joka oli kostutettu mineraalitärpättiin. Päällisosan ruosteenpoiston jälkeen käänsin jalustan ympäri jalustan ja polkimen alapuolen puhdistusta varten. Polkimen pintakäsittely oli kolhuinen ja kolhujen kohdista näkyvä valurauta oli ruosteessa. Irrotin ruosteen bambutikun ympärille kieritetyn teräsvillan kanssa hankaamalla ja kirurginveitsellä. Jalustan alaosassa oleva tukitanko oli myös ruosteessa ja lisäksi siihen oli tarttunut valkoista maalia. Poistin valkoisen maalin mekaanisesti kirurginveitsellä ja ruosteen teräsvillalla. Ruosteenpoistosta tarttui myös pintakäsittelyyn ruosteista likaa, jonka pyyhin pois etanolissa kostutetulla puuvillavanulla. Jalustan ollessa yhä väärinpäin poistin myös sen pyörissä olevan ruosteen samalla tekniikalla, kuin muidenkin osien. Lopuksi laitoin Dinitrol-ruosteenmuuntoaineen siveltimellä niihin kohtiin, joissa valurauta oli näkyvissä. (Kuvat 67.–72.)

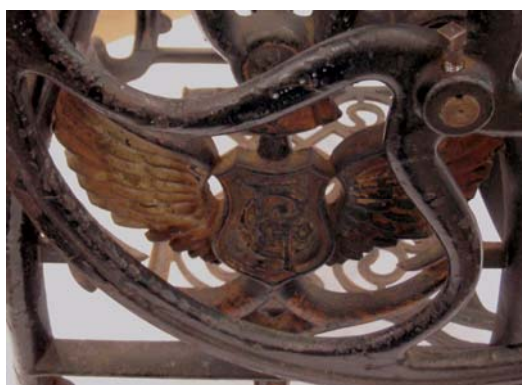
Kuva 73. Metallimaalattukoriste ennen restaurointia (Nivell 2010)

päältä lian, rasvan ja öljyn asetoniin kastetun puuvillavanupuikon avulla. Tämän jälkeen poistin liasta pinttyneen lakan etanoliin kastetulla puuvillavanulla. Hapettumien poistoon testasin mekaanista hankausta hienolla teräsvillalla (0000), mutta tämä ohensi maalikerrosta ennestään. Yritin myös saada hapettumat poistettua liottamalla niitä pari tuntia 10 % sitruunahappoon kastetun puuvillavanun alla, mutta tämäkään ei toiminut kunnolla. Hapettumien poistaminen kokonaan olisi vaatinut myös maalinpoistamista, joten annoin loppujen hapettumien olla, koska sain ne kuitenkin hieman vaalenemaan ja maalin todellisen värin näkyviin. Pinnassa oli käytetty pronssi-, kulta- ja hopeamaaleja. Puhdistuksen jälkeen eristin pinnan 10 % Paraloid B72:lla liuotettuna tinneriin. Erityksen päälle retusoin pienellä siveltimellä hapettumat ja suurimmat kolhut piiloon, jotta sain tasapainoisen lopputuloksen. En kuitenkaan halunnut retusoida kolhuja liikaa, vaan jätin ne läpikuultaviksi, niin ettei musta pintakäsittely paistanut suoraan läpi. Tein retusoinnin 15 % Paraloid B72 liuotettuna tinneriin, johon sekoitin metallijauhetta. Käytin valmiita kupari- ja kultametallijauheita, joiden valmistaja oli Eckart. Hopean väristä maalia valmistin Kirjovärien alumiinipulverista. Samalla periaatteella retusoin myös Anker-teksti koristeet. (Kuvat 73.–76.)

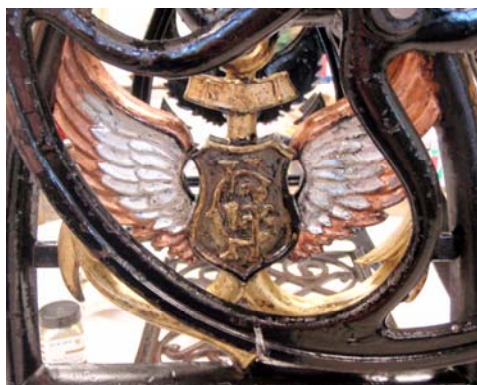
Kuva 74. Metallimaalattukoriste restauroinnin jälkeen (Nivell 2010)

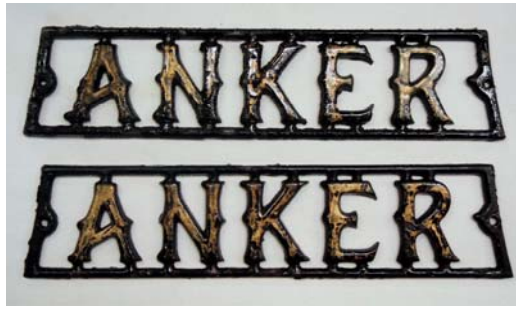
Kuva 75. Anker-tekstikoriste ennen retusointia
(Nivell 2010)

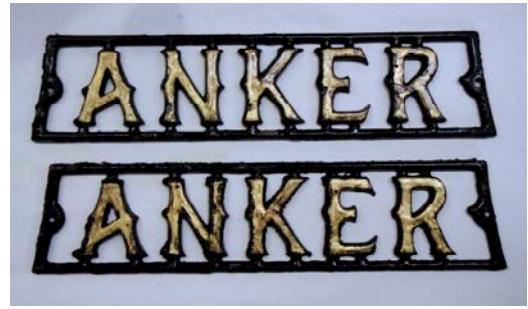
Kuva 76. Anker-tekstikoriste retusoinnin jälkeen
(Nivell 2010)

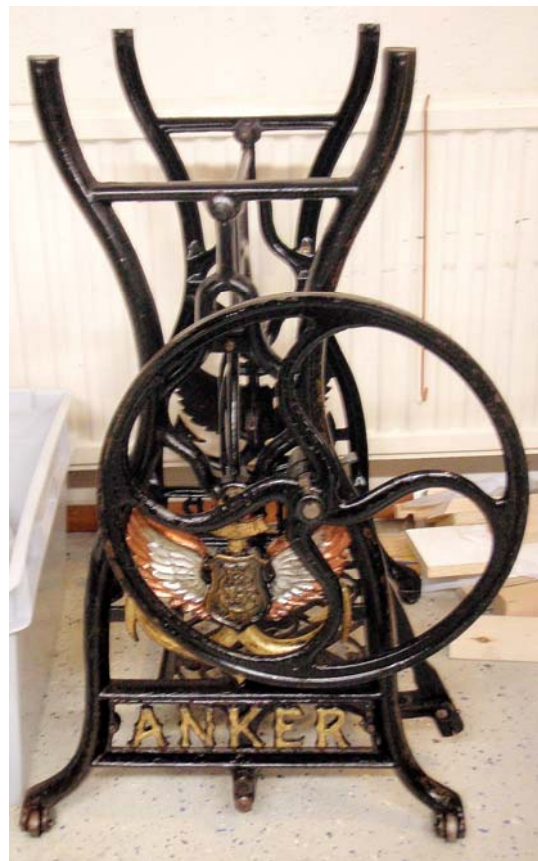
Kuva 77. Jalusta valmiina

Kun koko jalusta oli puhdistettu, suojasin sen 10 %:lla Paraloid B72 hartsilla liuotetuna tinneriin. Pohdin kauan sopivaa liuotinta, mutta koska jalustan päällimmäisenä kerroksena oli shellakka, en halunnut käyttää etanolia ja asetoni puolestaan haihtuu liian nopeasti, joten päädyin tinneriin. Levitin Paraloidin jalustaan pehmeällä rengas-siveltimellä kohdepoistajien alla. (Kuva 77.)

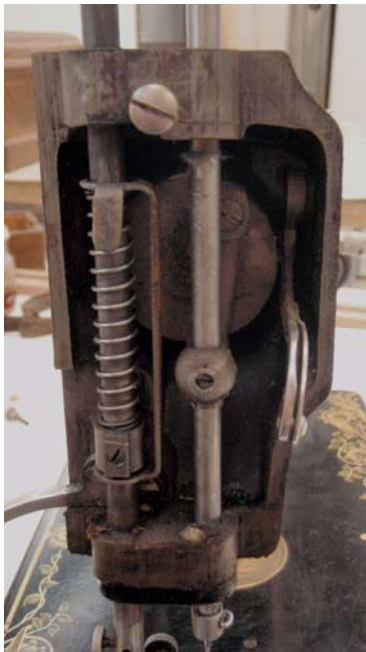
Kuva 80. Koneen otsalevy irrotettuna (Nivell 2010)

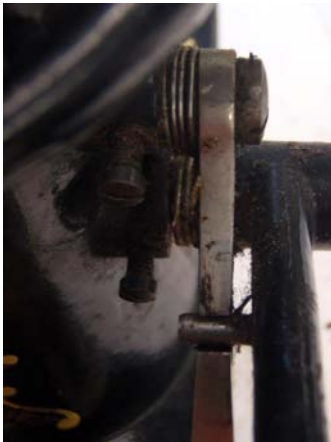
Kuva 81. Puolauslaitteisto ennen puhdistusta
(Nivell 2010)

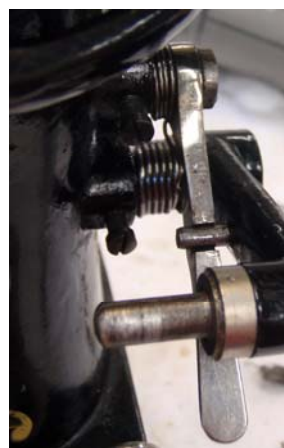
Kuva 82. Puolauslaitteisto puhdistuksen jälkeen
(Nivell 2010)

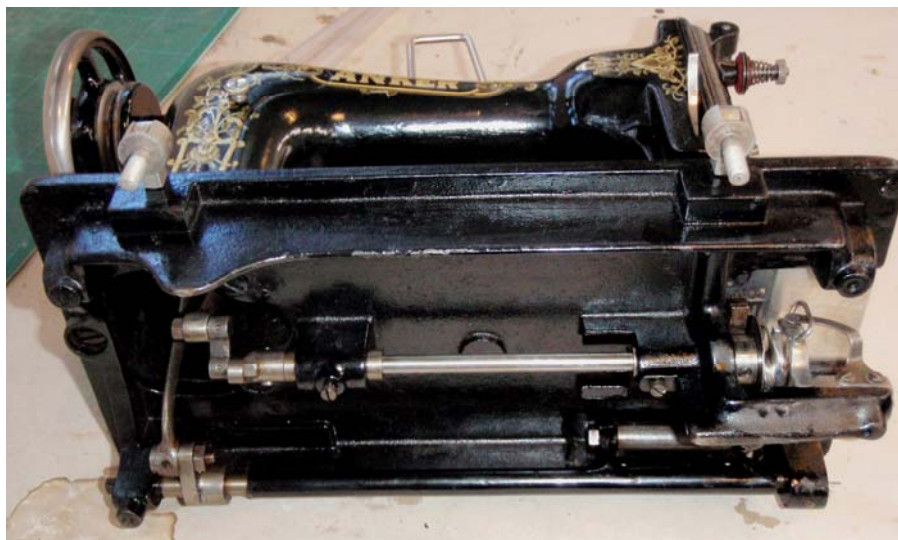
Kuva 83. Ompelukoneen alapuoli puhdistettuna ja pintakäsiteltynä (Nivell 2010)

Kun kone oli kauttaaltaan puhdistettu ja kasattu, suojasin sen rungon Paraloid B72 hartsilla liuotettuna asetoniin. Testasin ensin liuosta koneen pohjaan, jossa se näytti erittäin hyvältä, mutta kun levitin sitä koneen päälle huomasin sen haihtuvan liian nopeasti ja vaikka levitin lakan pehmeällä siveltimellä, työlevyyn jäi näkyviin siveltimenjälkiä. Myös koneen ylävarren suojalakka jäi epätasaiseksi. Tasoitin työlevyn lakkapinnan myöhemmin ensin hiomalla sitä varovaisesti hienolla (400) hiomapaperilla, jonka päälle laitoin uuden kerroksen suojalakkaa ja levyn pinta tasoittui hieman. (Kuva 83.)

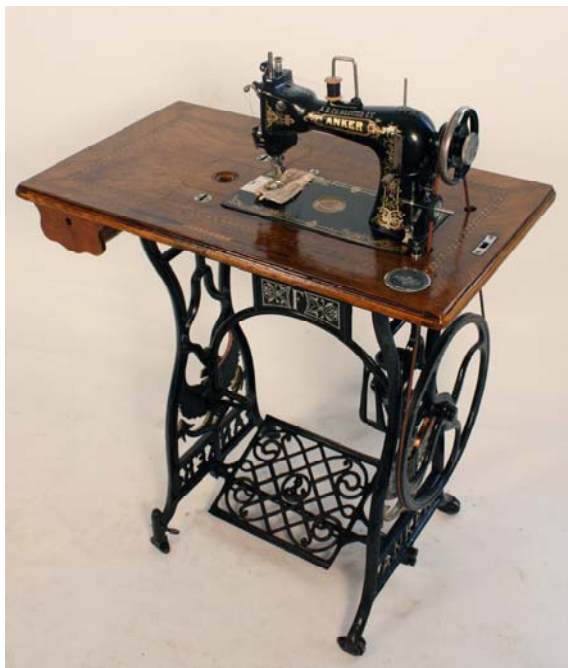
Kuva 84. Ompelukone restauroinnin jälkeen
(Nivell 2010)

Ennen osien kokoamista täytin kaikki ruuvien reiät mäntytkuilla, jotta saan ruuvit kunnolla kiinni puuosiin. Liimasin tikut reikiin nahkaliimalla, jonka annoin kuivua seuraavaan päivään. Seuraavana päivänä katkaisin tikut sopivaan mittaan ja porasin ruuveille uudet reiät. Kiinnitin vetolaatikon ja suojakopan lukot, sekä salvat ja niiden vastakappaleet ja säilytyskupin. Tämän jälkeen asetin työtason ylösalaisin ja kiinnitin siihen jalustan, laatikonkannattimet, roiskesuojan ja suojaverkon. Roiskesuojan ja työtason väliin laitoin uudet ekohuopaiset kaistaleet eristeeksi. Tämän jälkeen käänsin jalustan ja työtason oikein päin ja työnsin vetolaatikon paikoilleen, harmikseni se ei liukunut kunnolla. Jouduin irrottamaan laatikonkannattimet ja höylätä niistä hieman puuta pois, jotta sain laatikon liikkumaan sujuvasti kannattimien päällä. Ompelukoneen kiinnitin paikoilleen viimeisenä. (Kuva 84. ja 85.)

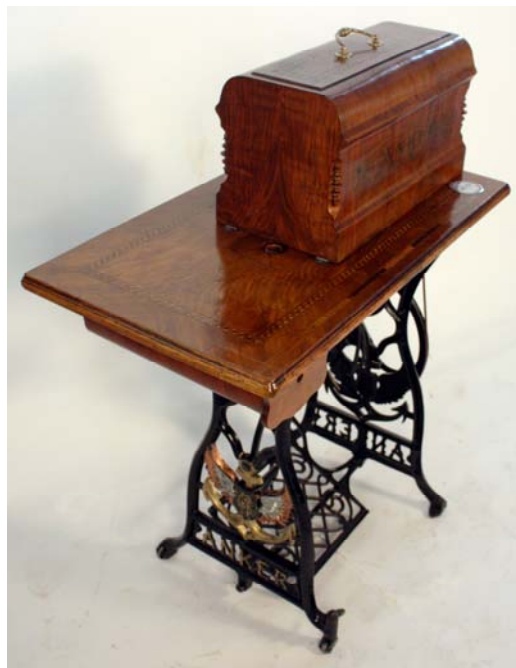
Kuva 85. Ompelukone suojakopan kanssa
(Nivell 2010)
