LATTIAVALUJEN KUIVATTAMINEN ASUNTOKOHOEISSA

Ammattikorkeakoulututkinnon opinnäytetyö

Visamäki, Rakennusalan työnjohto

syksy, 2017

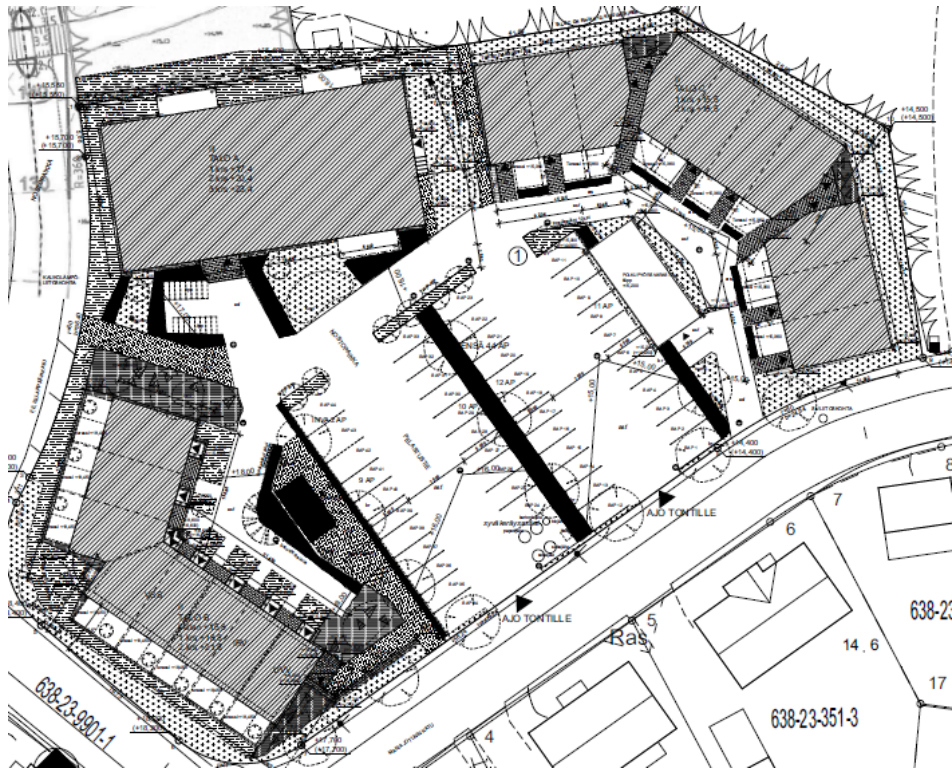
Kuva 1. Asemapiirros

Kohde sijaitsee Porvoon Hornhattulassa. Kohde käsittää kaksi rivitaloa, yhden kerrostalon ja pyörävaraston. Kuva 1. Rivitalot ovat kaksikerroksisia betonirunkoisia taloja, kerrostalo on kolmekerroksinen betonirunkoinen talo. Kohteessa on yhteensä 44 asumisoikeusasuntoa.

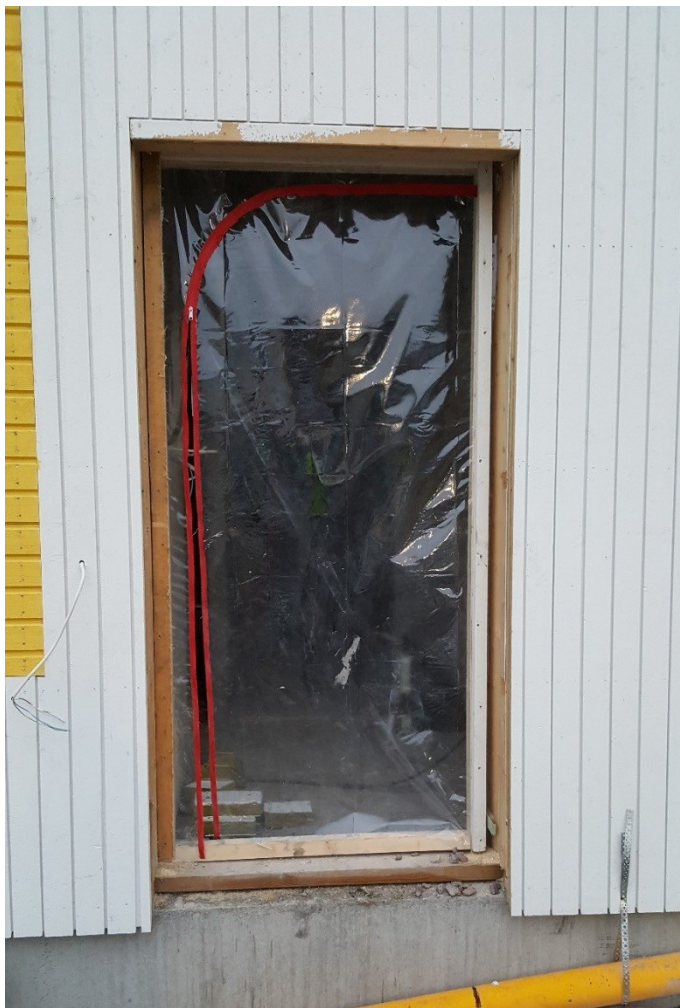
Kuva 4. Osastointina käytetty vetoketjuovi

C-talon asuntoihin asennettiin ikkunat ja joitakin ovia juuri ennen lattiava-luja. Näin saatiin talon ulkovaippa pääosin umpeen. Lopullisia käyntiovia ei vielä tässä vaiheessa haluttu asentaa, sillä ne vahingoittuvat helposti suuren käyntimäärän vuoksi. Käyntiovinä käytettiin muovisia vetoketjuovia. Kuva 4.

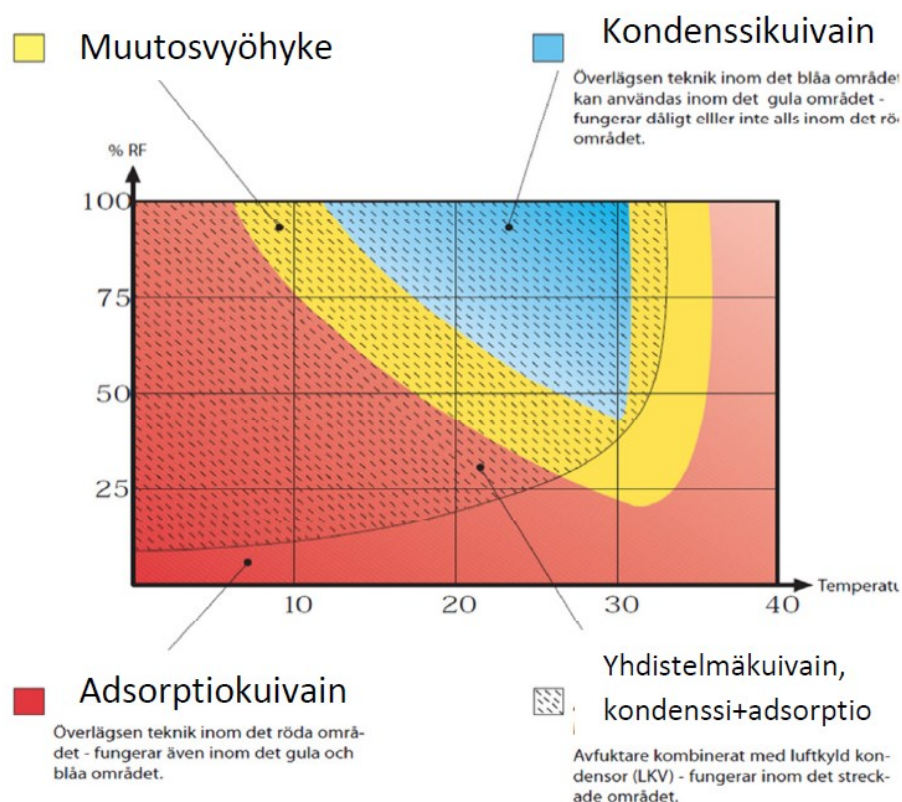
Kuva 6. Kondenssikuivainta käytetään yllä olevan diagrammin mukaisesti, erittäin lämpimissä ja erittäin kosteissa olosuhteissa joissa on tilakuivatuksen tarve. (Ramirent Finland Oy n.d, 6)

Kondenssikuivain ei toimi yhtä laajalla lämpötilavälillä kuin adsorptiokuivain. Kondenssikuivain vaatii toimiakseen paljon lämpimämmän prosessi-ilman kuin adsorptiokuivain. Kohteen asunnot olisi pitänyt saada lähelle 30 asteen lämpötiloja, että kondenssikuivain toimisi tehokkaasti. Kuva 6. Asuntojen lämmittäminen niin lämpimäksi ei olisi ollut järkevää taloudellisesti eikä työteknisesti. Asunnoissa työskenneltiin jatkuvasti, joten lämpötilan oli oltava alhaisempi. (Ramirent Finland n.d.)

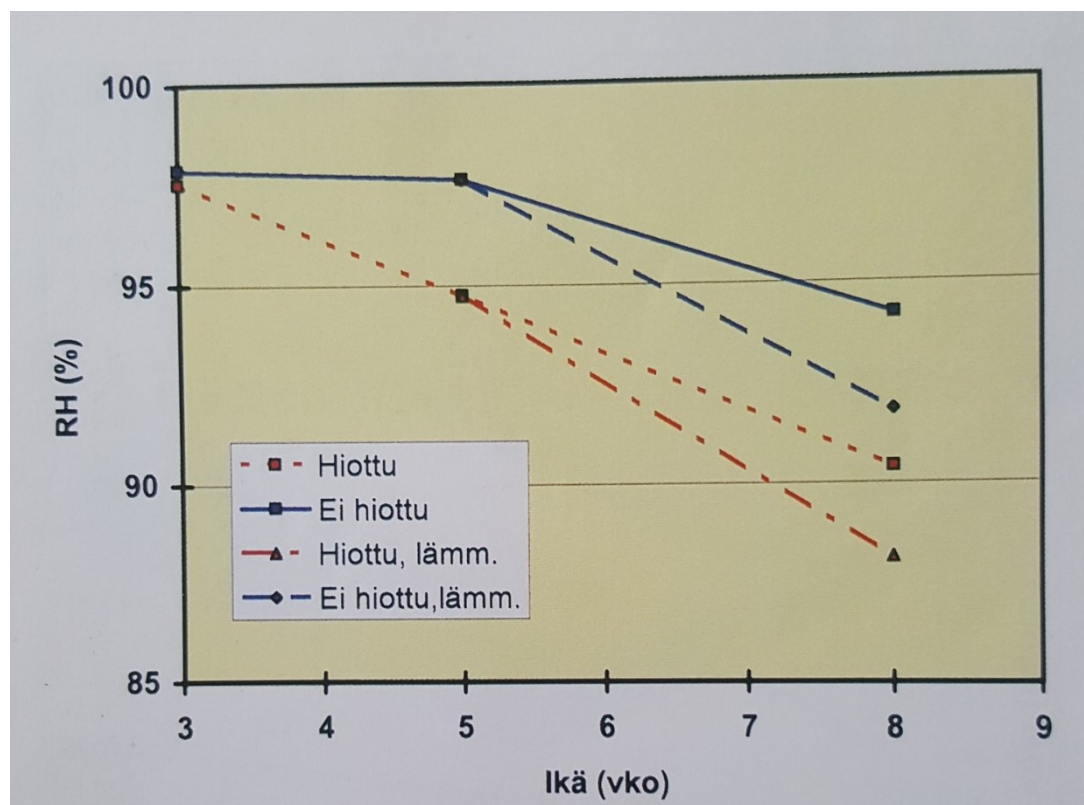
Valun yhteydessä lattian pintaan nousee vettä ja sementtiä. Veden ja sementin seos muodostaa pinnalle sementtiliiman. Kuivuessaan sementtiliima muodostaa tiiviin, kiiltävän pinnan. Sementtiliima estää betonilattian tehokkaasti kuivumisen, sillä kosteus ei pääse nousemaan tiiviin pinnan läpi tehokkaasti. Hionnan vaikutus kuivumiseen on selkeästi havaittavissa alla olevassa kuvassa. Kuva 9.

Kuva 9. Hionnan ja lankalämmityksen vaikutus lattiabetonin K30 kuivumiseen kylpyhuoneen kaatolattioissa. Lämmitys oli päällä 11 vuorokautta valun ollessa 3,5 – 5 viikon ikäinen. (Lumme & Merikallio 1997, 20)

Pinnat hiottiin muutama päivä valun jälkeen auki. Hiomisen jälkeen pinnat imuroitiin huolellisesti. Kuivattavien lattioiden tulee olla myös siistit, sillä kaikenlainen lika ja pöly tukkivat lattian pinnan haitaten betonista haihtuvan kosteuden siirtymistä huoneilmaan. Varastonakaan ei kuivattavia lattioita kannata pitää. Jos kostealla lattialla pidetään esimerkiksi laattapakketteja, estyy kosteuden siirtyminen näiltä alueilta ja kuivuminen hidastuu.

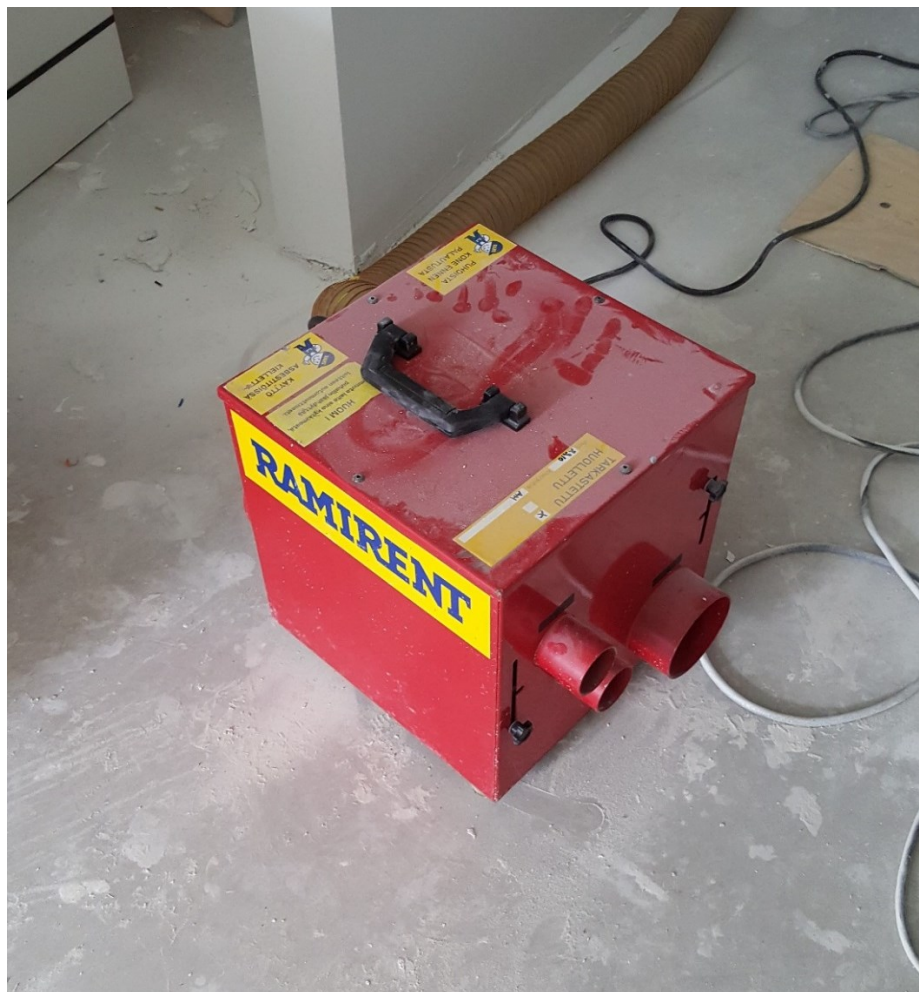
Kuva 10. Adsorptiokuivain Corroventa CTR300XT kuivattavassa tilassa

Kohteen kuivatuskalustoksi valittiin adsorptiokuivaimet. C-talon jokaiseen asuntoon asennettiin Corroventa CTR 300XT kuivainlaite. Kuva 10. Laitteet asennettiin asuntojen alakertaan. Laitteiden poistoletkut asennettiin niin, että ne kuljettivat kostean poistoilman hallitusti pois asunnosta. Poistoletkun läpiviennit tiivistettiin huolellisesti.

Adsorptiokuivain Corroventa CTR300XT tuottaa 300m³ kuivaa ilmaa tunnissa. Kuivatuksen ollessa tehokasta, huoneilman tulisi vaihtua koneen läpi 1-2 kertaa tunnissa. C-talon huoneistojen keskikoko on n. 94m². Huonekorkeuden ollessa 2,5m, keskimääräinen tilavuus on 235m³. Huoneistojen ilma vaihtui kuivatuksen aikana 1,3 kertaa tunnissa.

Adsorptiokuivaimet olivat varsin varmatoimisia ja huoltovapaita. Ainoastaan oli huolehdittava että laitteet olivat varmasti päällä koko ajan koska työmaalla tapahtuu usein sähkökatkoja. Poistoilmaputkiin kertyi ajoittain huomattavan paljon vettä. Esimerkiksi tasoitetöiden yhteydessä poisto-putkia joutui tyhjentämään useammin, koska tasoitetyöt aiheuttivat selvän kosteuspiikin kuivattaviin tiloihin.

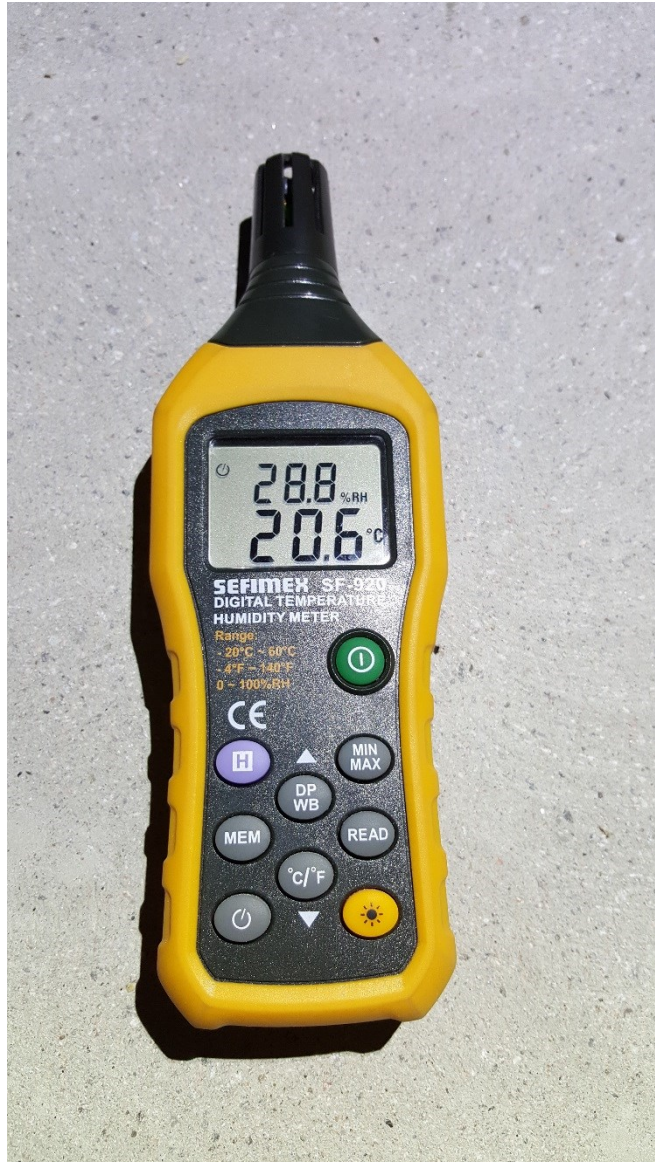
Kuva 11. Sefimex SF-920 Lämpötila/kosteusmittari mitattavan tilan lattialla

Työmaalle hankittiin olosuhteiden seurantaan varten olosuhdemittari. Mittarilla pystyi mittaamaan kuivattavan huonetilan lämpötilaa ja kosteutta. Kuva 11. Mittari asetettiin mitattavaan tilaan ja annettiin sen tasaantua. Kun lukemat eivät enää muuttuneet, voitiin mittarin olettaa tasaantuneen.

Mittarilla mitattiin muutaman päivän välein kaikkien kylpyhuoneiden olosuhteet. Tavoitteena oli pitää asunnon lämpötila 20 asteen yläpuolella ja kosteus 50 % RH alapuolella. Kuivuminen olisi näissä olosuhteissa riittävän tehokasta.

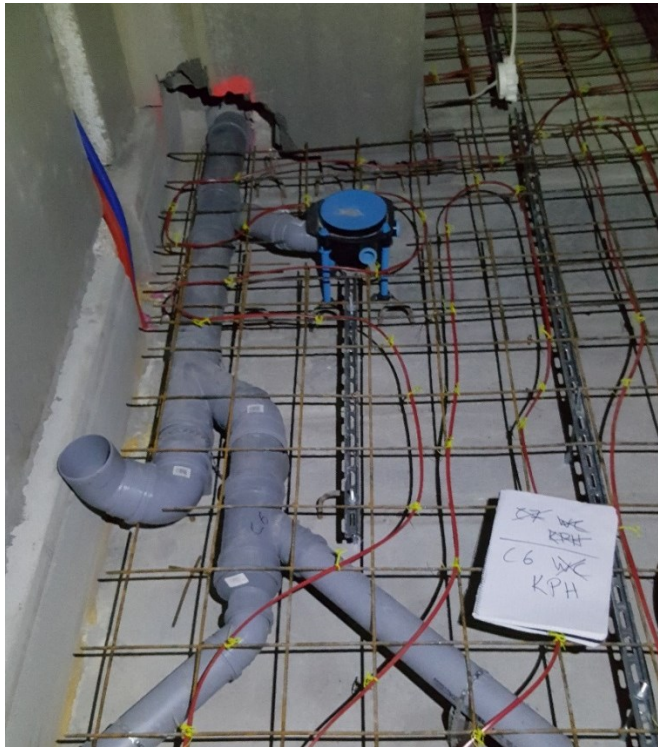
Kuva 12. Asunto C 6:n kylpyhuone ennen valua

Kosteusmittaukset toteutettiin porareikämenetelmällä. Jokainen valettu lattia valokuvattiin juuri ennen valua ja kuvaan merkittiin sijainti. Kuva 12.

Valokuvasta pystyi haarukoimaan turvallisen paikan porata kosteusmittausreiät. Porareikämittauksessa lattiaan porataan 16mm reiät. Reiät porataan syvyyteen, joka määräytyy rakenteen tyyppin ja paksuuden mukaan. Kuva 13.
