ENERGIATEHOKKUUSTUTKIMUS KOHTEESSA

Mäkelä, Touko
Satakunnan ammattikorkeakoulu
Sähkö- ja automaatiotekniikan koulutusohjelma
Marraskuu 2017
Sivumäärä: 25
Liitteitä: 0

ENERGY EFFICIENCY RESEARCH IN REAL ESTATES

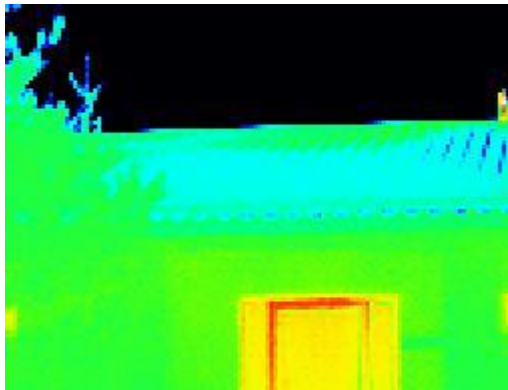
Molemmat rakennukset kuvattiin lämpökameralla radikaalien lämpövuotojen varalta. Karvian kohteessa lämpimän autohallin nosto-ovi vuosi lämpöä normaalia enemmän ja toimipisteen työntekijöitä haastatellessa tuli ilmi, että oven vaihtaminen oli jo suunnitteilla. Lämpökamerakuva vuotavasta ovesta on nähtävissä kuvassa 4. Muut ovet, katto ja sokkeli näyttivät lämpökamerakuvissa lämpötiiviltä molemmissa kohteissa, mikä osoittaa, että turhaa energiankulutusta ei synny lämpövuotojen takia. Esimerkki näkyvillä kuvassa 3, jossa näkyy Lavian rakennuksen seinusta ja katto.

Kuva 3. Lavian kiinteistön lämpökuva (Mäkelä 2017).

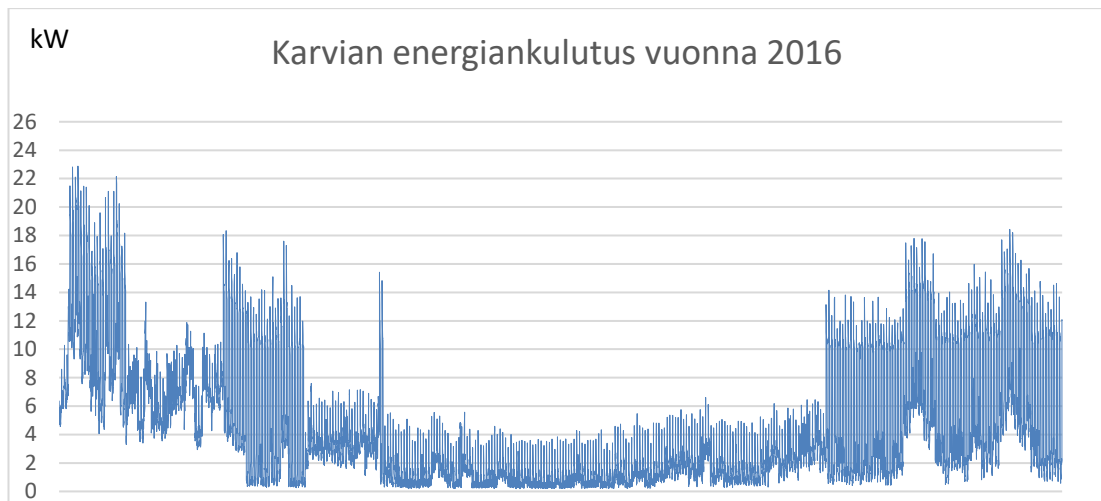
Vähemmän sähköenergiaa vuonna 2016 kulutti Karvian toimipiste, jossa energiaa kului 37 854,7 kWh. Karvian sähkönkulutus on nähtävissä kuvaajassa 1. Lavian toimipisteessä energiankulutus samaisena ajanjaksona oli 61 693,1 kWh. Karvian toimipisteessä energiankulutus oli siis 63% suurempi. Lavian toimipisteen energiankulutusikäyrä on nähtävissä kuvaajassa 2. Lavian toimipisteen energian hinta vuonna 2016 oli 2152,6€ suurempi kuin Karvian toimipisteen, käyttäen hintoina Vatajankosken sähkön yleissähkön kuluttajahintoja 17.7.2017. Sähköenergian hintana käytettiin 5,15 snt/kWh ja siirron hintana 3,88 snt/kWh.

Kuvaaja 1. Karvian toimipisteen energiankulutus vuonna 2016 (Vatajankosken sähkö Oy:n etäluentajärjestelmä 2017).

Kuvaajat mukailevat selvästi toisiaan ja jo ensisilmäyksellä näkee, että Lavian toimipiste kuluttaa käytännössä koko ajan hieman enemmän energiaa. Koko vuoden kattava kuvaaja on kuitenkin laajuudessaan liian epätarkka, jotta siitä voisi tehdä tarkkoja johtopäätöksiä. Karvian toimipisteessä lämmitykset kytkettiin pois manuaalisesti keväällä ulkoilman lämmentyessä. Toimenpide on helppo huomata vuosikulutuskäyrästä kuorman radikaalina putoamisena. Lämmitykset kytkettiin pois 30.3.2016. Hieman tämän päivämäärän jälkeen kuvaajassa näkyy vielä yksi piikki 27.4.2016 ja 28.4.2016 välisenä yönä. Sen syystä ei voida olla varmoja, mutta todennäköisesti silloin kiinteistössä ollut

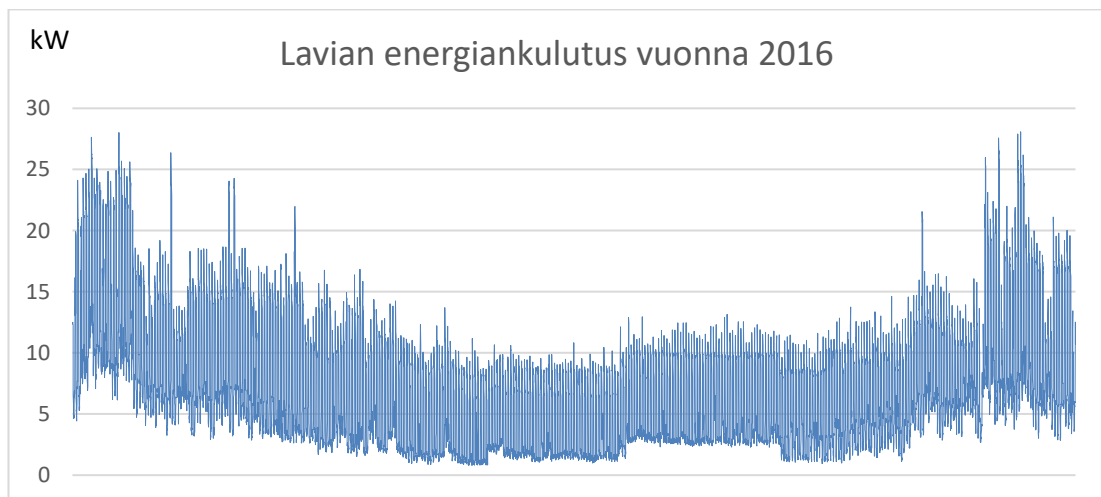
Kuvaaja 2. Lavian toimipisteen energiankulutus vuonna 2016 (Vatajakosken sähkö Oy:n etäluentajärjestelmä 2017).

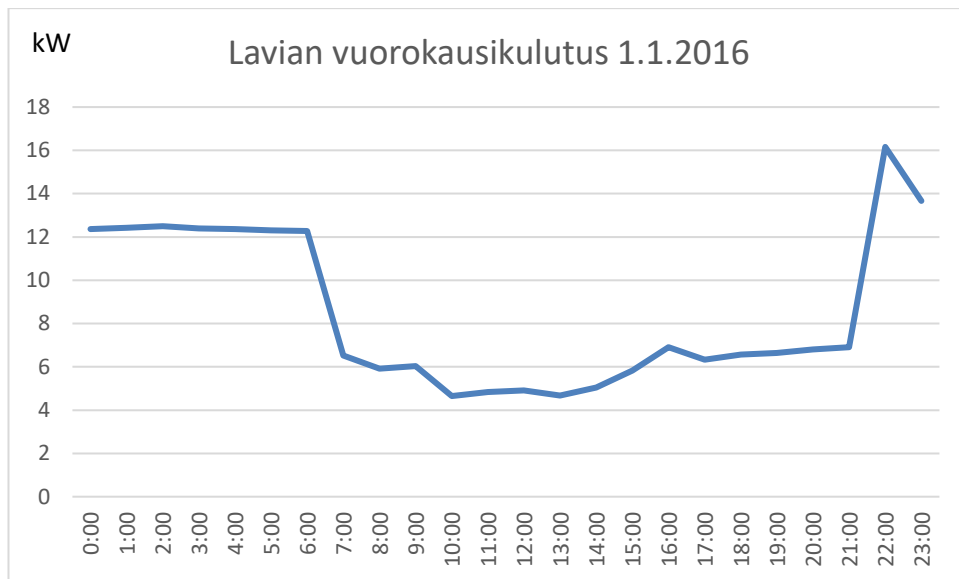
Kuvaaja 4. Lavian toimipisteen tuntikohtainen vuorokausikulutus 1.1.2016 (Vatajankosken sähkö Oy:n etäluentajärjestelmä 2017).

Lavian kiinteistön kulutuskäyrä on nähtävissä kuvaajassa 4. Lavian kiinteistössä kulutus on päivällä hyvin samanlaisia kuin Karviassa, mutta lämmityksen kytkeytyessä piikki on isompi ja lähes kaksinkertainen kulutus jatkuu koko yön (22-06). Päiväsähkön aikaan tehoa kuluu kuitenkin lähes saman verran, joten voi olettaa yön aikaisen lämmityksen aiheuttavan suurimman osan toimipisteiden kulutuseroista.

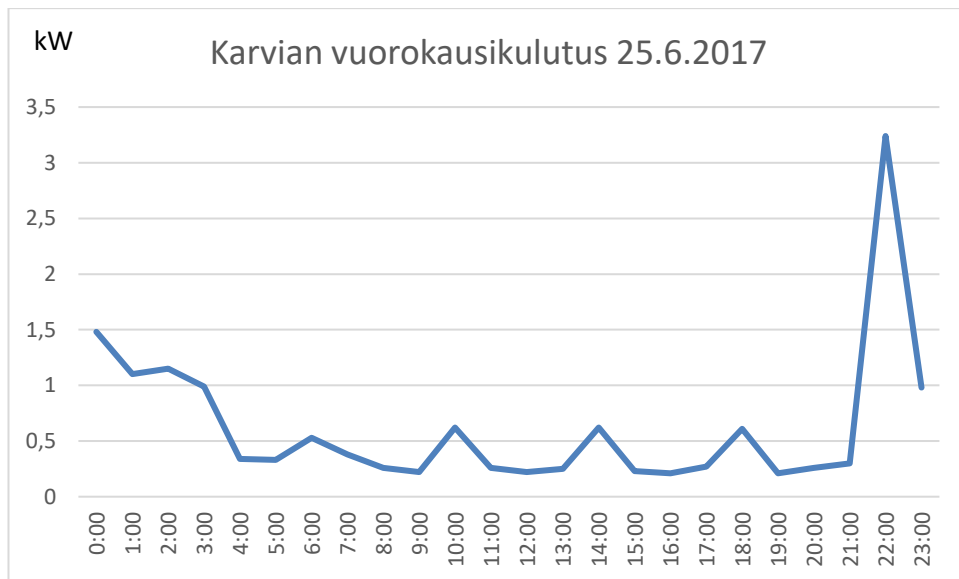
Kuvaaja 5. Karviaan toimipisteen tuntikohtainen vuorokausikulutus 25.6.2016 (Vatajankosken sähkö Oy:n etäluentajärjestelmä 2017).

Lämpimänä kesäpäivänä kiinteistöjen tehonkulutuksessa on jo todella huomattavia eroja. Karviaan toimipisteen kulutuskäyrä näkyy kuvaajassa 6. Kuorma on päiväsähköllä puolen kilowatin paikkeilla ja Lavian toimipisteen käyrä hieman korkeammalla, noin puolentoista kilowatin arvossa. Lavian toimipisteen kulutuskäyrä on näkyvissä kuvaajassa 5.

Yösähkön kytkeytyessä Karviolla kuormitus nousee noin kolmella kilowatilla. Kolme kilowattia onkin yksi yleisimmistä lämminvesivaraajien vastusten kuormista. Tehopiikin tasoittumisen jälkeen teho on puolentoista kilowatin alapuolella koko loppuyön ajan. Laviolla yösähkön kytkeytyminen aiheuttaa yhdeksän kilowatin tehonkulutuksen, eikä se laske kuuden kilowatin alle koko yön aikana. Kuormituksen lisäys ennen ja jälkeen yösähkön kytkeytymisen on noin 7,5 kilowattia. Jos tästä määrästä jättää huomioimatta 3 kilowatin lämminvesivaraajan, lisääntyy kuormitus silti 4,5 kilowattia. Tästä syystä onkin varsin helppo päätellä, että Lavian kiinteistössä lattialämmitys saa myös lämpimillä ulkolämpötiloilla varsin suuren kuorman aikaan.
