Asuinrakennuksen ilmanpitävyys

Ilmanvuotoluvun määrittäminen ja tutkiminen

Opinnäytetyö

Title of the thesis: Air-tightness of a residential building

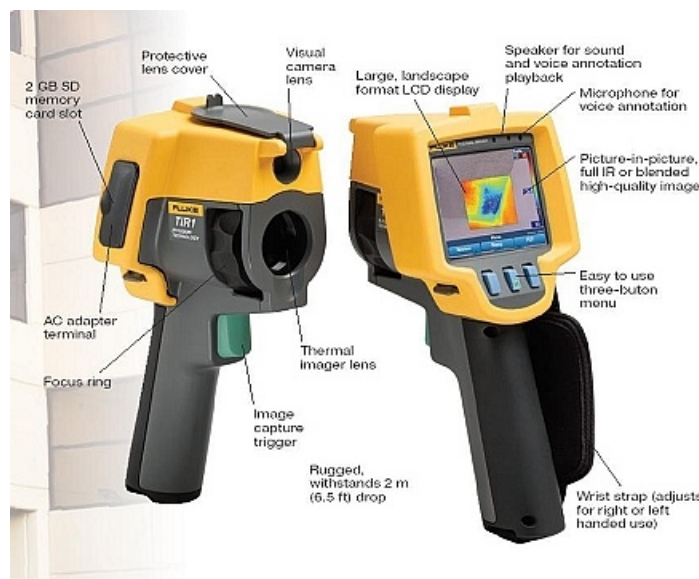
KUVIO 3. Fluke TiR 1 -lämpökamera.
(Fluke 2007.)

Ilmanvuotoluvun mittauksien aikana lämpökameralla pyritään paikantamaan vuotokohdat ja niiden suuruudet. Kuvaukset suoritetaan alipaineessa, jolloin vuotokohdista tulee kylmää korvausilmaa sisälle ja tällöin lämpötilaerot korostuvat. On kuitenkin huomioitava, että vuotokohta voi käyttäytyä eri tavalla yli- ja alipainetilanteessa. Lämpötilaindeksin avulla päätetään, mitkä kohdat tarvitsisivat lisätarkastelua. (Vinha 2009a.) Rakennustietokortissa 14-10850, Rakennuksen lämpökuvaukset, ohjeistetaan lämpökameran käytöstä ja asioista, jotka tulisi ottaa huomioon lämpökuvauksessa.

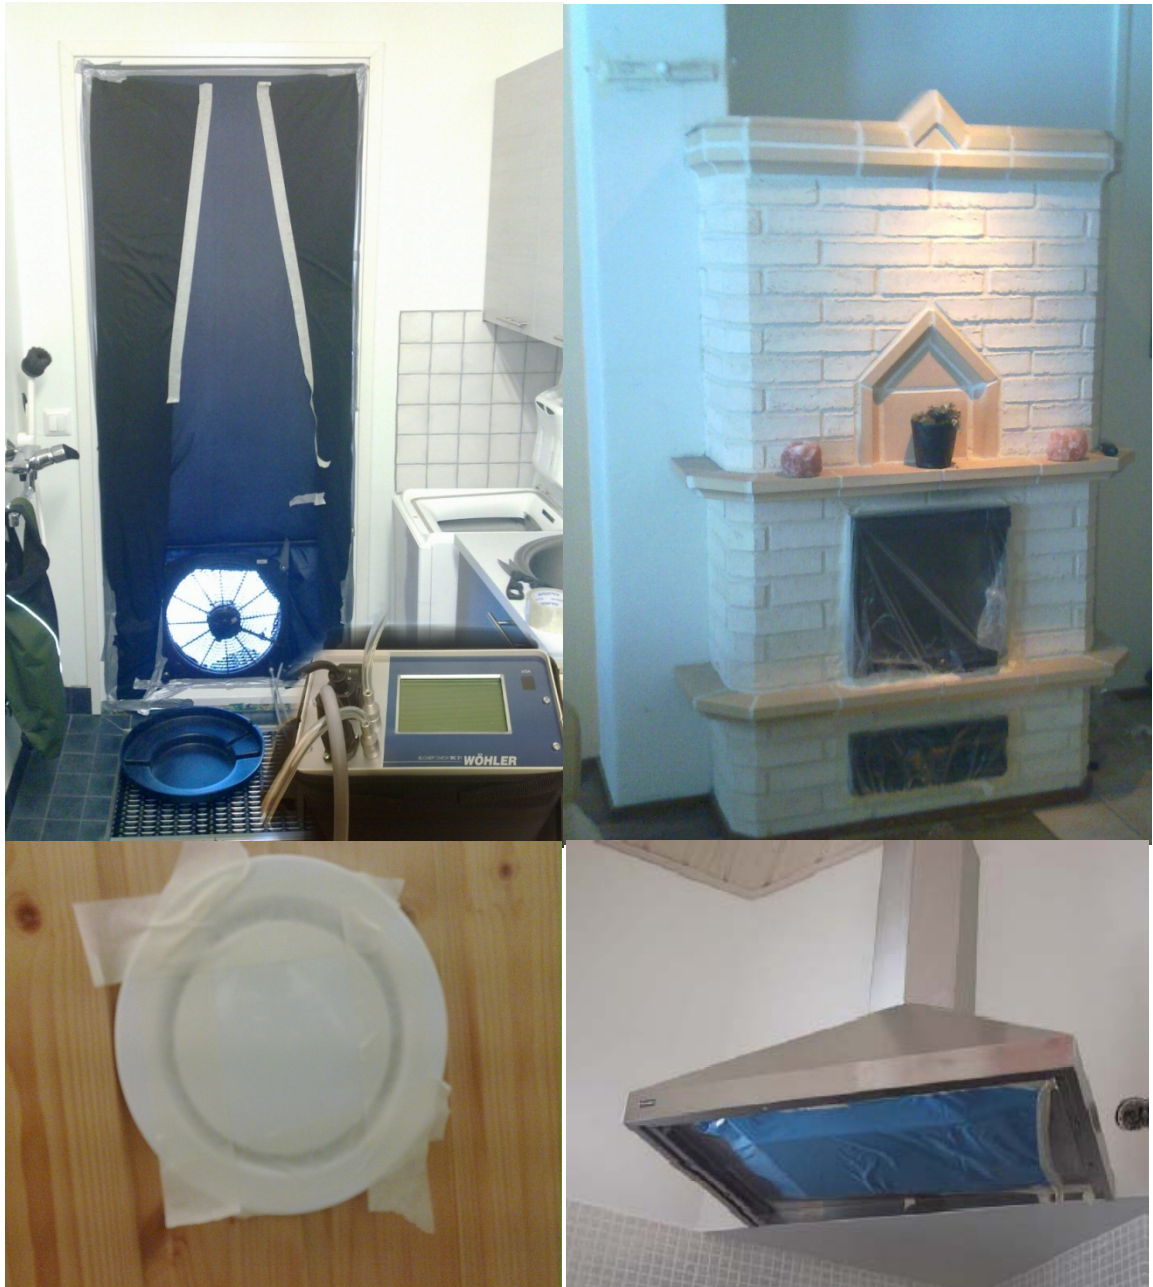
KUVIO 4. Oveen asennettu puhallinyksikkö ja tiivistettyjä aukkoja.

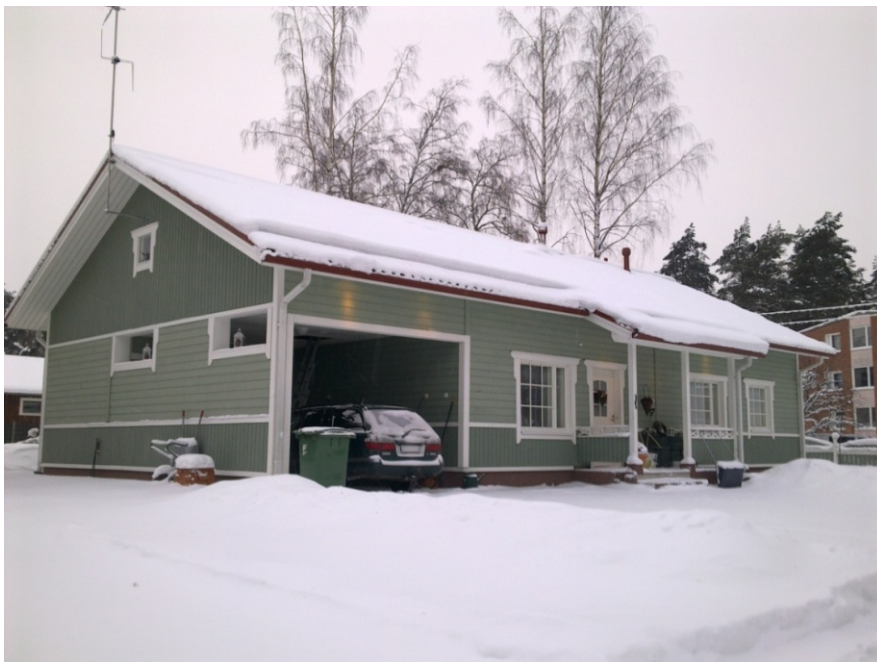
KUVIO 5. Kuva talosta 1.

Ensimmäinen talo on vuonna 2006 valmistunut puurunkoinen yksikerroksinen omakotitalo koneellisella ilmanvaihdolla (LTO 30 %) (kuvio 5).

Lämmityksenä toimii sähkölämmitys sekä varaava takka. Talon nettopinta-ala on 111 neliometriä (m^2) ja nettotilavuus on 420 kuutiometriä (m^3). Talo on tilattu runkovalmiiksi asennettuna ja talon omistajan kautta on tehty tarvittavat muut työt. Ulkoseinissä on käytetty lautaverhousta ja eristepaksuus seinässä on 175 millimetriä.

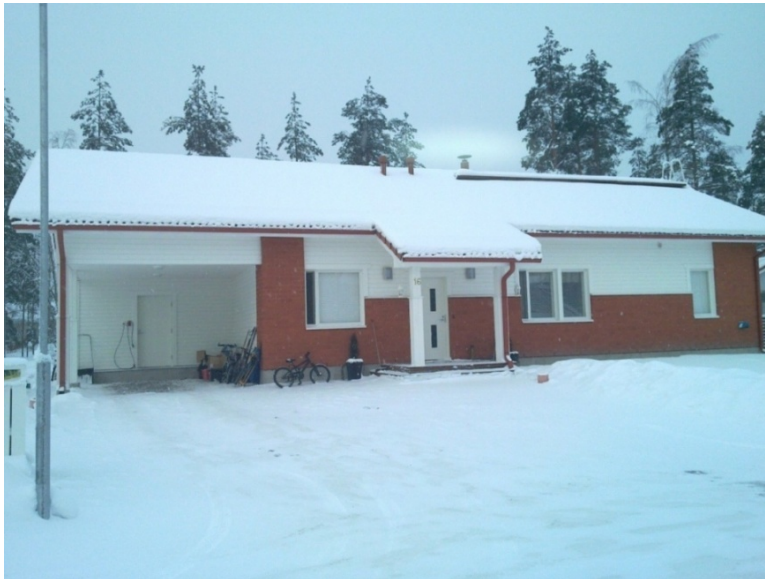
KUVIO 9. Kuva talosta 2.

Toinen mittauskohde on vuonna 2009 valmistunut puurunkoinen yksikerroksinen omakotitalo koneellisella ilmanvaihdolla (LTO) (kuvio 9). Lämmityksenä toimii sähkölämmitys sekä varaava takka. Talon nettopinta-ala on 112 neliometriä (m^2) ja nettotilavuus on 430 kuutiometriä (m^3). Seinissä on käytetty eristettä 200 millimetriä. Talo on tilattu runkovalmiiksi asennettuna ja talon omistajan kautta on tehty tarvittavat muut työt. Seinäverhous on suurimmaksi osaksi tiiltä ja pieniä kohtia lautaverhousta.

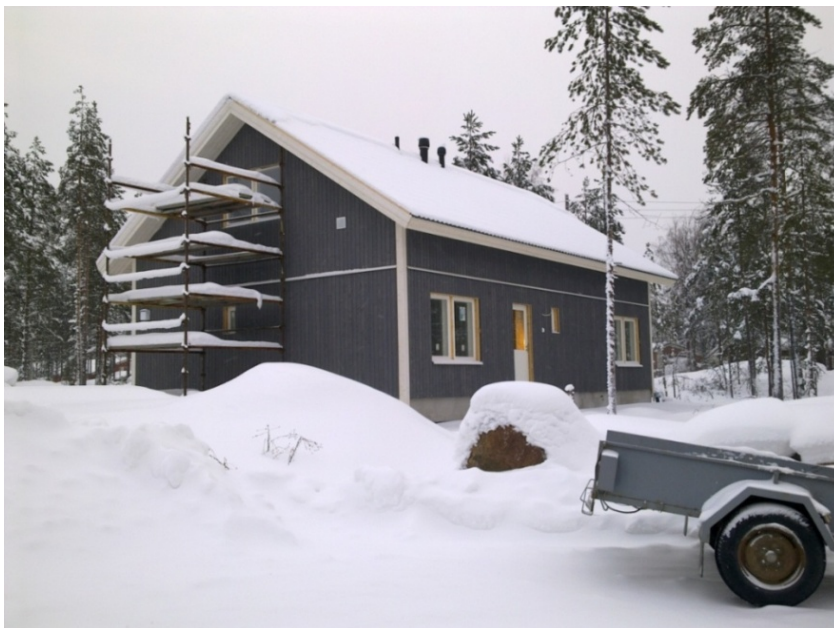
KUVIO 14. Kuva talosta 3.

Kolmas mittauskohde on vasta valmisteilla oleva puurunkoinen yksikerroksinen omakotitalo (kuvio 14). Taloon on lisäksi tarkoitus tehdä käyttöullakko. Talo on tilattu runkovalmiiksi asennettuna ja talon omistaja huolehtii itse tarvittavista muista töistä. Seinäverhouksena on lautaverhous. Ulkoapäin talo on melkein valmis, mutta sisäpuolen työt ovat vielä kesken.

Talon seinissä käytetään 250 millimetrin paksuista eristystä uusien rakennusmääräysten mukaan. Takka ei ollut vielä asennettuna ja ilmanvaihtokone ei ollut toiminnassa. Lämmityksestä vastaa varaavan takan lisäksi sähkölämmitys. Nettopinta-alaa talossa on 98,5 neliometriä (m²) ja tilavuus on 466 kuutiometriä (m³). Näihin aloihin ei ole laskettu yläkerää mukaan, koska käyttöullakolle menevää aukkoa ei ollut vielä puhkaistu. Yhtenäisen ja tiiviin ilmansulkumuovin välipohjassa tulisi estää ilman karkaaminen käyttöullakolle kokeen aikana.

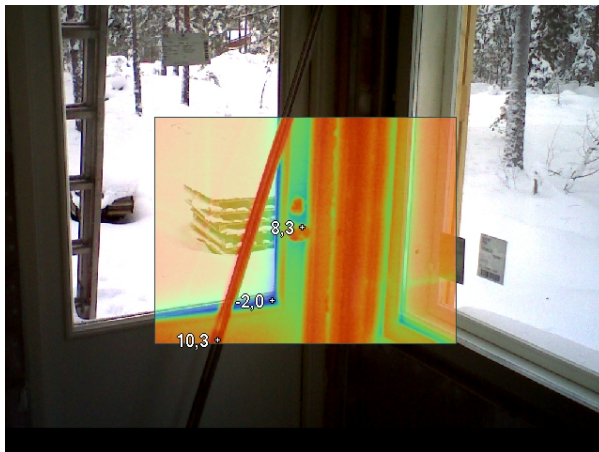
KUVIO 17. Lämpökuvaukset talosta 3.

Lämpökuvauksessa ei löytynyt juuri mitään vuotokohtia. Keittiössä sijaitseva väliaikainen ulko-ovi näytti hieman vuotavan (kuvio 17). Alipaineen aikana nähtiin hyvin, kuinka yläpohjan muovitukset pullistuivat alakatossa, joten ne olivat hyvin ja tiiviisti asennettu. Rakentamisen laatu oli kaikin puolin hyvä. Ulkopuolen lämpökuvaukset paremmalla säällä olisi suositeltavaa.

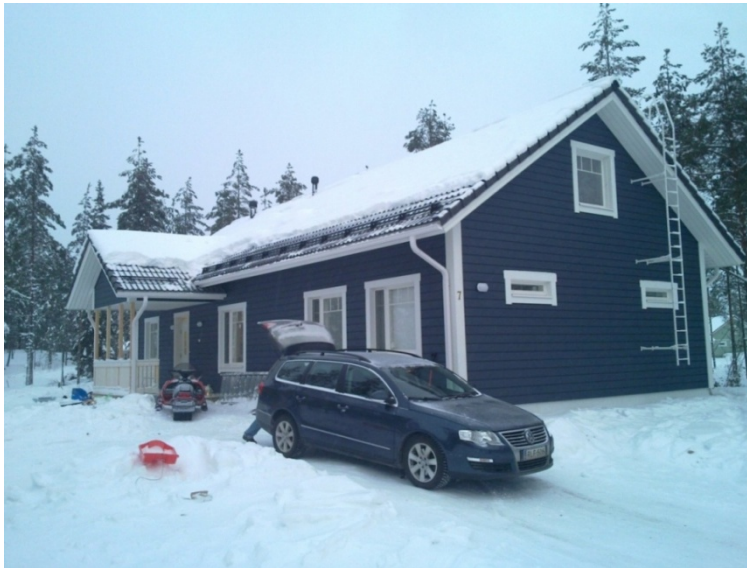
KUVIO 18. Kuva talosta 4.

Neljäs mittauskohde on vuoden 2009 lopulla valmistunut puurunkoinen yksikerroksinen omakotitalo (kuvio 18). Taloon on lisäksi mahdollista tehdä käyttöullakko, mutta tällä hetkellä käyttöullakolle on vain menoaukko eteisen katossa. Ilmastoinnista huolehtii koneellinen ilmastointi lämmöntalteenotolla ja seinissä käytetään 250 millimetrin paksuista eristystä uusien rakennusmääräysten mukaan. Talossa on sähkölämmitys sekä varaava takka, josta huomattiin vasta kokeiden jälkeen, että takan yläkansi on hiukan halki. Nettopinta-ala talossa on 129 neliometriä (m^2) ja nettotilavuus on 466 kuutiometriä (m^3).

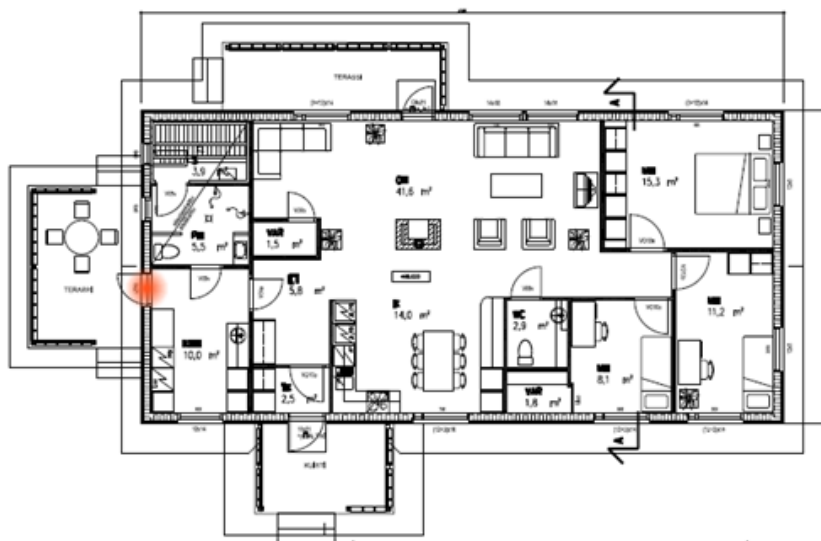
KUVIO 20. Talon 4 pohjakuva.

Mittauslaitteisto asennettiin kodinhoitohuoneen oveen, jolloin väliovella saatiin estettyä lämmön karkaaminen, lisäksi valittu pääty oli parhaiten tuulelta suojassa. Kuviossa 20 on talon pohjakuva ja punainen piste tarkoittaa koneen asennuskohtaa.

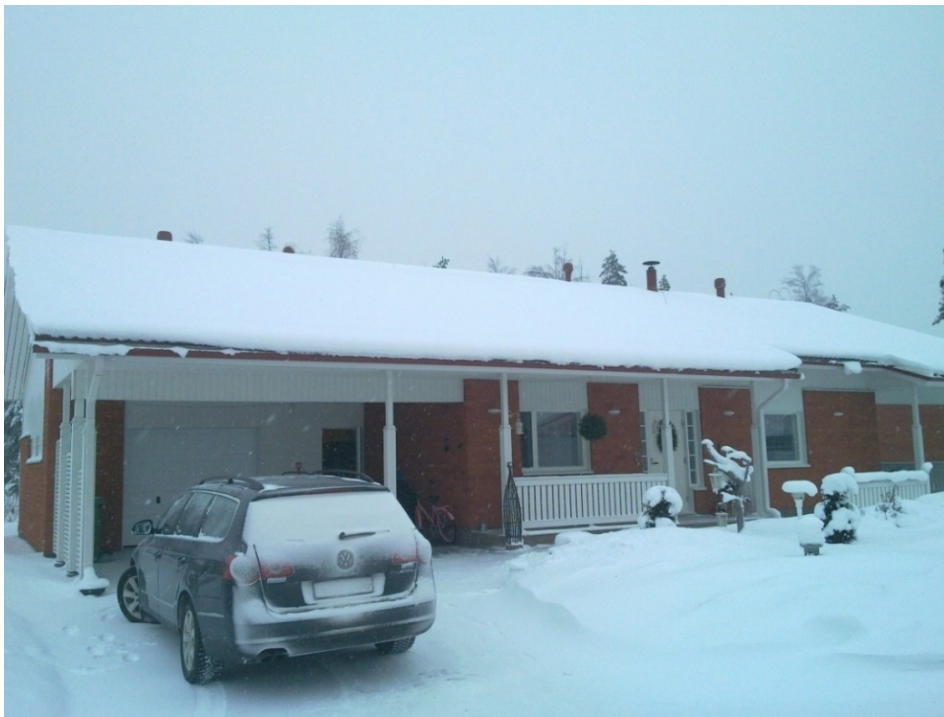
KUVIO 22. Kuva talosta 5.

Viides mittauskohde on vuonna 2005 valmistunut puurunkoinen yksikerroksinen omakotitalo koneellisella ilmanvaihdolla (LTO) (kuvio 22). Talossa on vesikiertoinen lattialämmitys sekä varaava takka. Talon nettopinta-ala on 157 neliometriä (m²) ja nettotilavuus on 550 kuutiometriä (m³). Aloihin otettiin mukaan lämmin autotalli ja varasto, koska oletetaan, että väliseinän läpi pääsee ilmaa ja koska tiloilla on yhteinen ilmanvaihto. Seinissä on käytetty eristettä 200 millimetriä. Talossa on myös luukullinen takka.

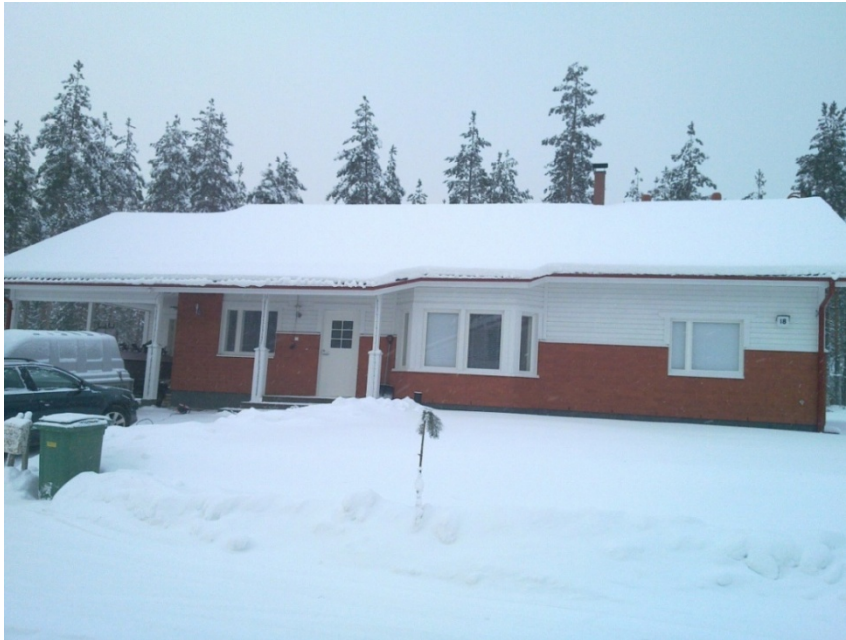
KUVIO 26. Kuva talosta 6.

Kuudes ja viimeinen mittauskohde on vuonna 2008 valmistunut puurunkoinen yksikerroksinen omakotitalo koneellisella ilmanvaihdolla (LTO) (kuvio 26). Talossa on sähkölämmitys sekä varaava takka. Talon nettopinta-ala on 117 neliometriä (m²) ja nettotilavuus on 450 kuutiometriä (m³). Seinissä on käytetty eristettä 200 millimetriä. Toisena mitattuun taloon verrattuna talossa on keittiössä erkkeri ja olohuoneen sekä keittiön katto on korotettu.

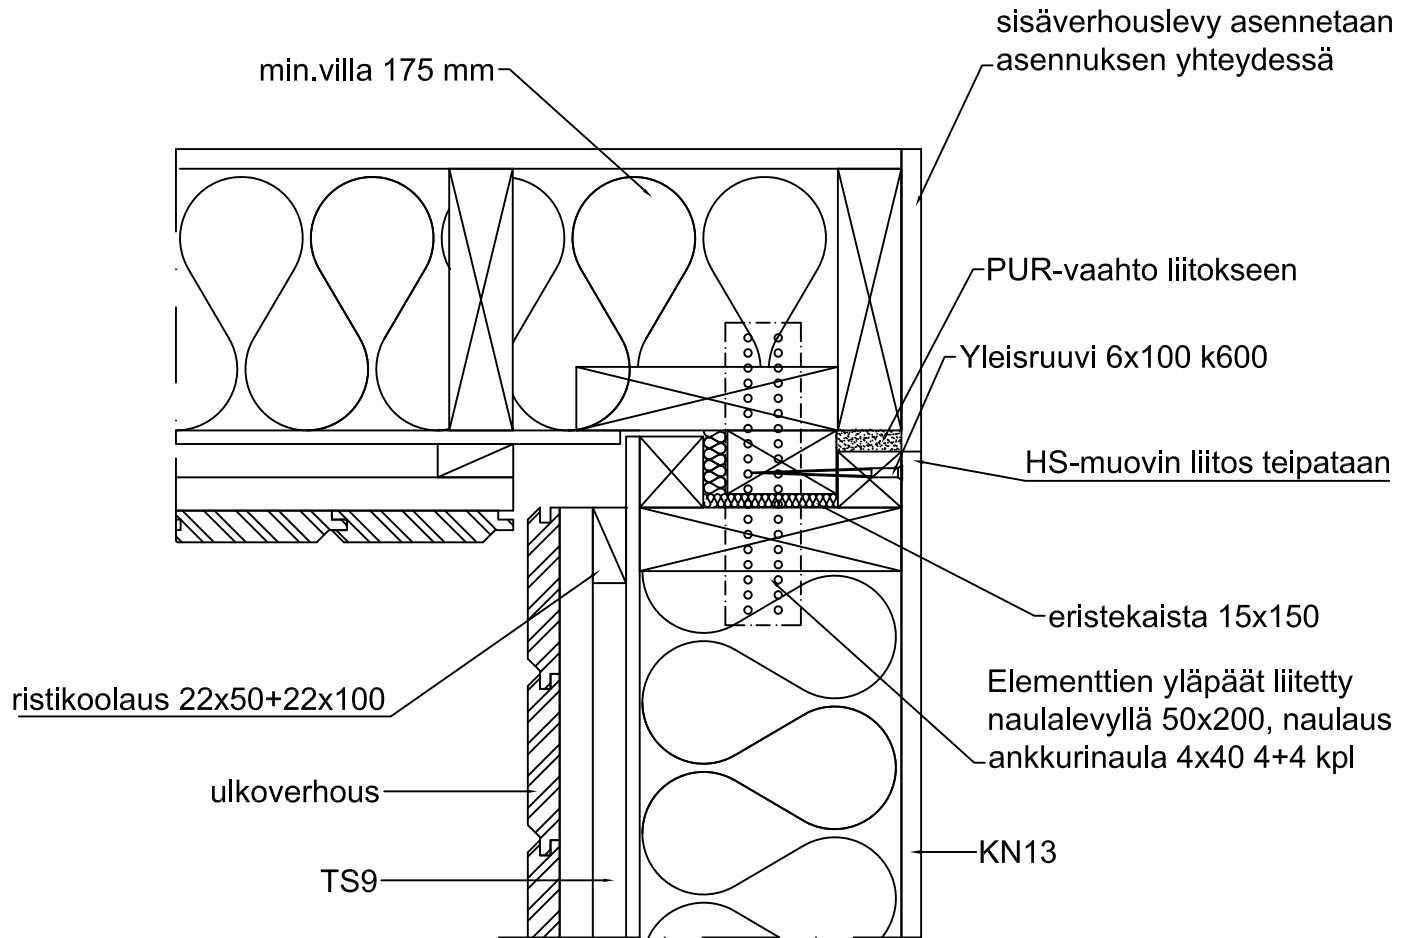
Elementit kiinnitetään toisiinsa **sisäpuolelta** (yleisruuvi 6x100 k600). Liitoskohtaan laitetaan uretaanivaaho, HS-muovi teipataan ja puuttuva kipsilevy asennetaan
